# REPARACION DE HUMEDADES EN LAS CUBIERTAS Y PROTECCION A VIENTO DE TERRAZAS DEL EDIFICIO DE TELEMADRID

REPARACIÓN DE HUMEDADES EN LAS CUBIERTAS Y PROTECCIÓN AL VIENTO DE TERRAZAS DEL EDIFICIO DE RADIO TELEVISIÓN MADRID  
PASEO DEL PRÍNCIPE, 3  
28223 - POZUELO DE ALARCÓN - MADRID

A - CUBIERTA EDIFICIO ANEXO  
NIVEL 1  
NIVEL 2

MARZO 2026

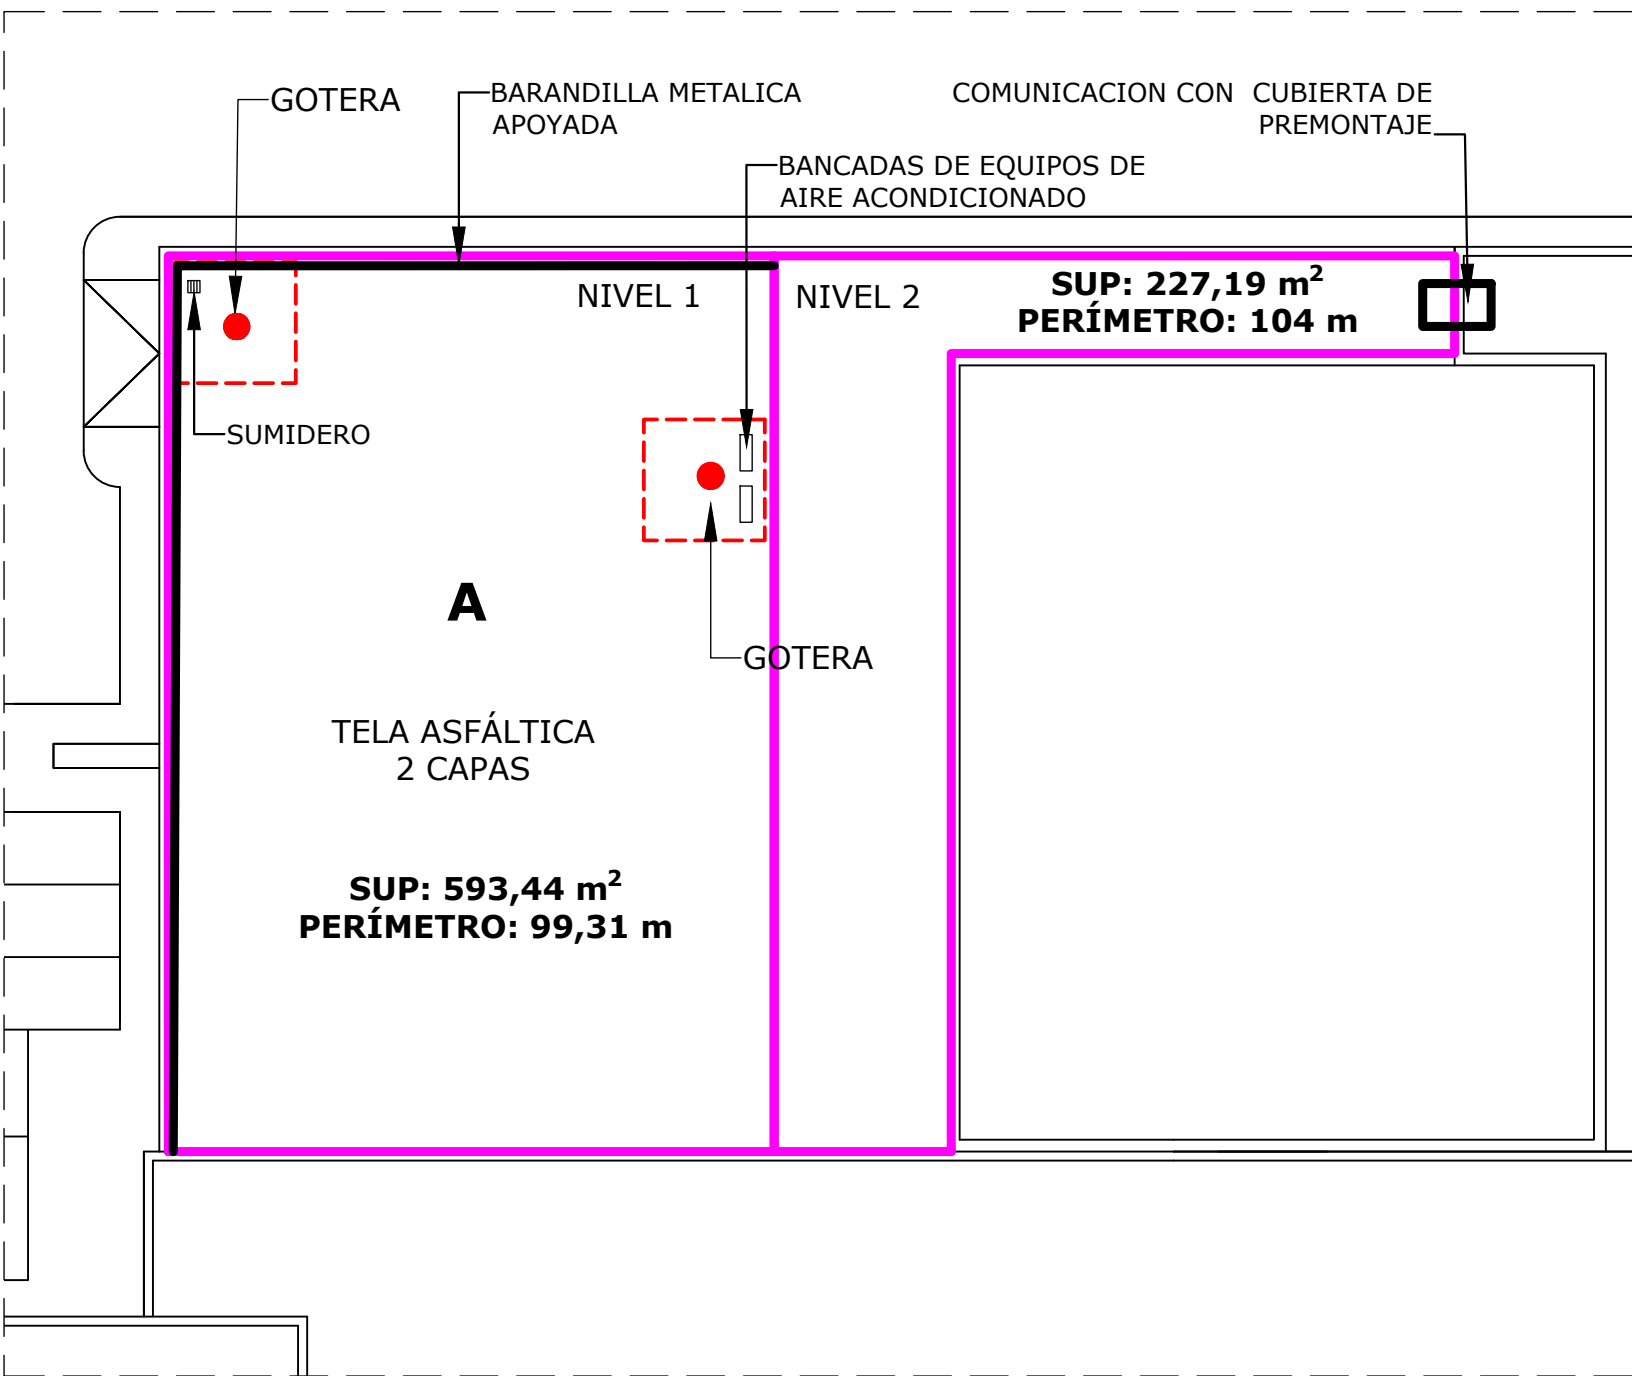
CUBIERTA DEL EDIFICIO ANEXO

A - CUBIERTA TELA ASFÁLTICA SOBRE EDIFICIO ANEXO

- 1. GOTERAS EN FALSO TECHO EN ZONAS CERCANAS AL DESAGÜE EN ESQUINA Y ZONA DE BANCADAS DE AIRE ACONDICIONADO JUNTO A FACHADA
- 2. LAMINA ASFÁLTICA AUTOPROTEGIDA CON MUCHO TIEMPO DE INSTALACIÓN QUE COMPROMETE SU NIVEL DE ESTANQUEIDAD POR LA EXPOSICIÓN DIRECTA A LA INTEMPERIE
- 3. BARANDILLA METÁLICA DE PROTECCIÓN PERÍMETRAL AJUSTADA AL DISEÑO GENERAL DEL EDIFICIO PERO SIN LAS FIJACIONES, ANCLAJES Y ARRIOSTRAMIENTOS NECESARIOS PARA SU COLOCACIÓN Y UTILIZANDO MORTEROS DE AGARRE Y NIVELACIÓN SOBRE LA TELA QUE ESTÁN SOMETIDOS A DISGREGACIÓN.

- 1. LIMPIEZA Y BARRIDO DE ZONA AFECTADA
- 2. LEVANTADO DE TELA EN ÁREA DE INFLUENCIA DE GOTERA (mínimo: 4x4 m)
- 3. LEVANTADO DE SUMIDERO
- 4. REPASO Y CORRECCIÓN DE PENDIENTES SUPRIMIENDO EL ENCHARCAMIENTO
- 5. EMBOQUILLADO, SELLADO Y REMATE DE LA COLOCACIÓN DEL SUMIDERO
- 6. COLOCACIÓN DE DOBLE TELA ASFÁLTICA (3 kg/m² FV+FP), EN ZONA LEVANTADA, CON LOS SOLAPES ADECUADOS
- 7. PRUEBA DE ESTANQUEIDAD POR INUNDACIÓN DE 7 DÍAS

- 1. REPARACIÓN DE LA CUBIERTA - SOLO NIVEL 1
- 2. COLOCACIÓN DE GEOTEXTIL - 200 g/m²
- 3. CAPA DE MORTERO DE PROTECCIÓN - 2 cm
- 4. COLOCACIÓN DE LOSA FILTRANTE CON CENEFA PERÍMETRAL DE ÁRIDO RODADO
- 5. COLOCACIÓN DE BARANDILLA CON SOLDADO DE PLETINA DE CONTINUIDAD ENTRE LAS BASES DE APOYO DE LOS BALAUSTRES Y PLETINAS DE ARROSTRAMIENTO EN ESQUINA Y ENTRE LOS BALAUSTRES.

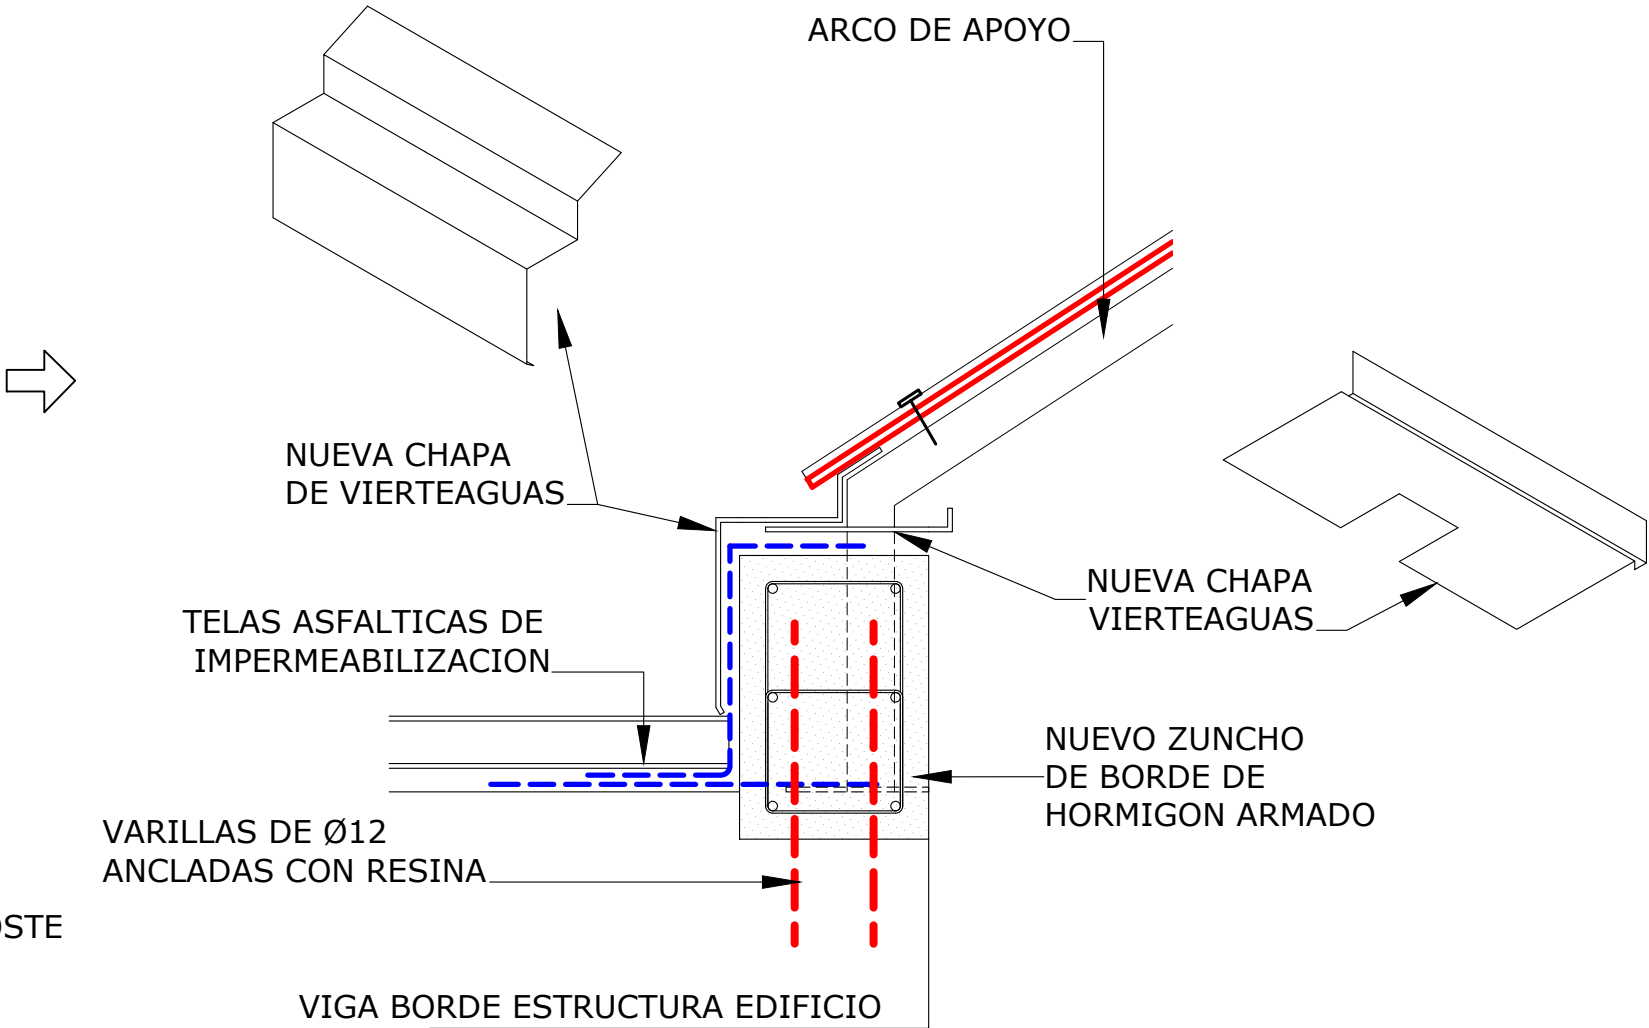
DETALLE DE REPARACIÓN DE LUCERNARIO  
E: 1/10

1. HUMEDADES EN EL PERÍMETRO DEL LUCERNARIO EN LA UNIÓN DEL PETO CON EL FORJADO, DEBIDO A GRIETAS PRODUCIDAS POR DESPLAZAMIENTO DEL PETO.

1. DESMONTAJE DE LUCERNARIO, COMPROBANDO TORNILLERÍA Y BANDAS ELÁSTICAS DE APOYO
2. DEMOLICIÓN DE PETO, DEJANDO LOS APOYOS DE CADA ARCO LIMPIOS
3. LEVANTADO DE REVESTIMIENTO ASFÁLTICO A TODO LO LARGO DEL PERÍMETRO DEL LUCERNARIO HASTA LA BASE

4. LIMPIEZA Y PINTURA DE LA ESTRUCTURA METÁLICA SOPORTE DEL LUCERNARIO
5. EJECUCIÓN DE PETO MEDIANTE ZUNCHO DE HORMIGÓN ARMADO, FIJADO A LA VIGA DE BORDE MEDIANTE BARRAS DE CORRUGADO EN TALADROS CON ANCLAJE QUÍMICO DEJANDO LOS SOPORTES DEL LUCERNARIO EN DILATACIÓN Y CERRANDO LOS EXTREMOS CON COSTEROS DE HORMIGÓN ARMADO EN PROLONGACIÓN DEL ZUNCHO

6. COLOCACIÓN DE LAS NUEVAS PLANCHAS DE VIERTEAGUAS SOBRE BANDA DE NEOPRENO CON NUEVO PLEGADO
7. MONTAJE DEL LUCERNARIO PREVIA LIMPIEZA DE PLACAS Y REPOSICIÓN DE BANDAS ELASTÓMERAS, TORNILLERÍA QUE LO PRECISE Y VIDRIOS ROTOS

8. REPOSICIÓN DE PENDIENTES EN BANDA ASFÁLTICA PERIMETRAL DESMONTADA, IMPERMEABILIZACIÓN Y TERMINACIÓN EN ASFALTO
9. PINTURA DE BANDAS DE PASO DE PEATONES

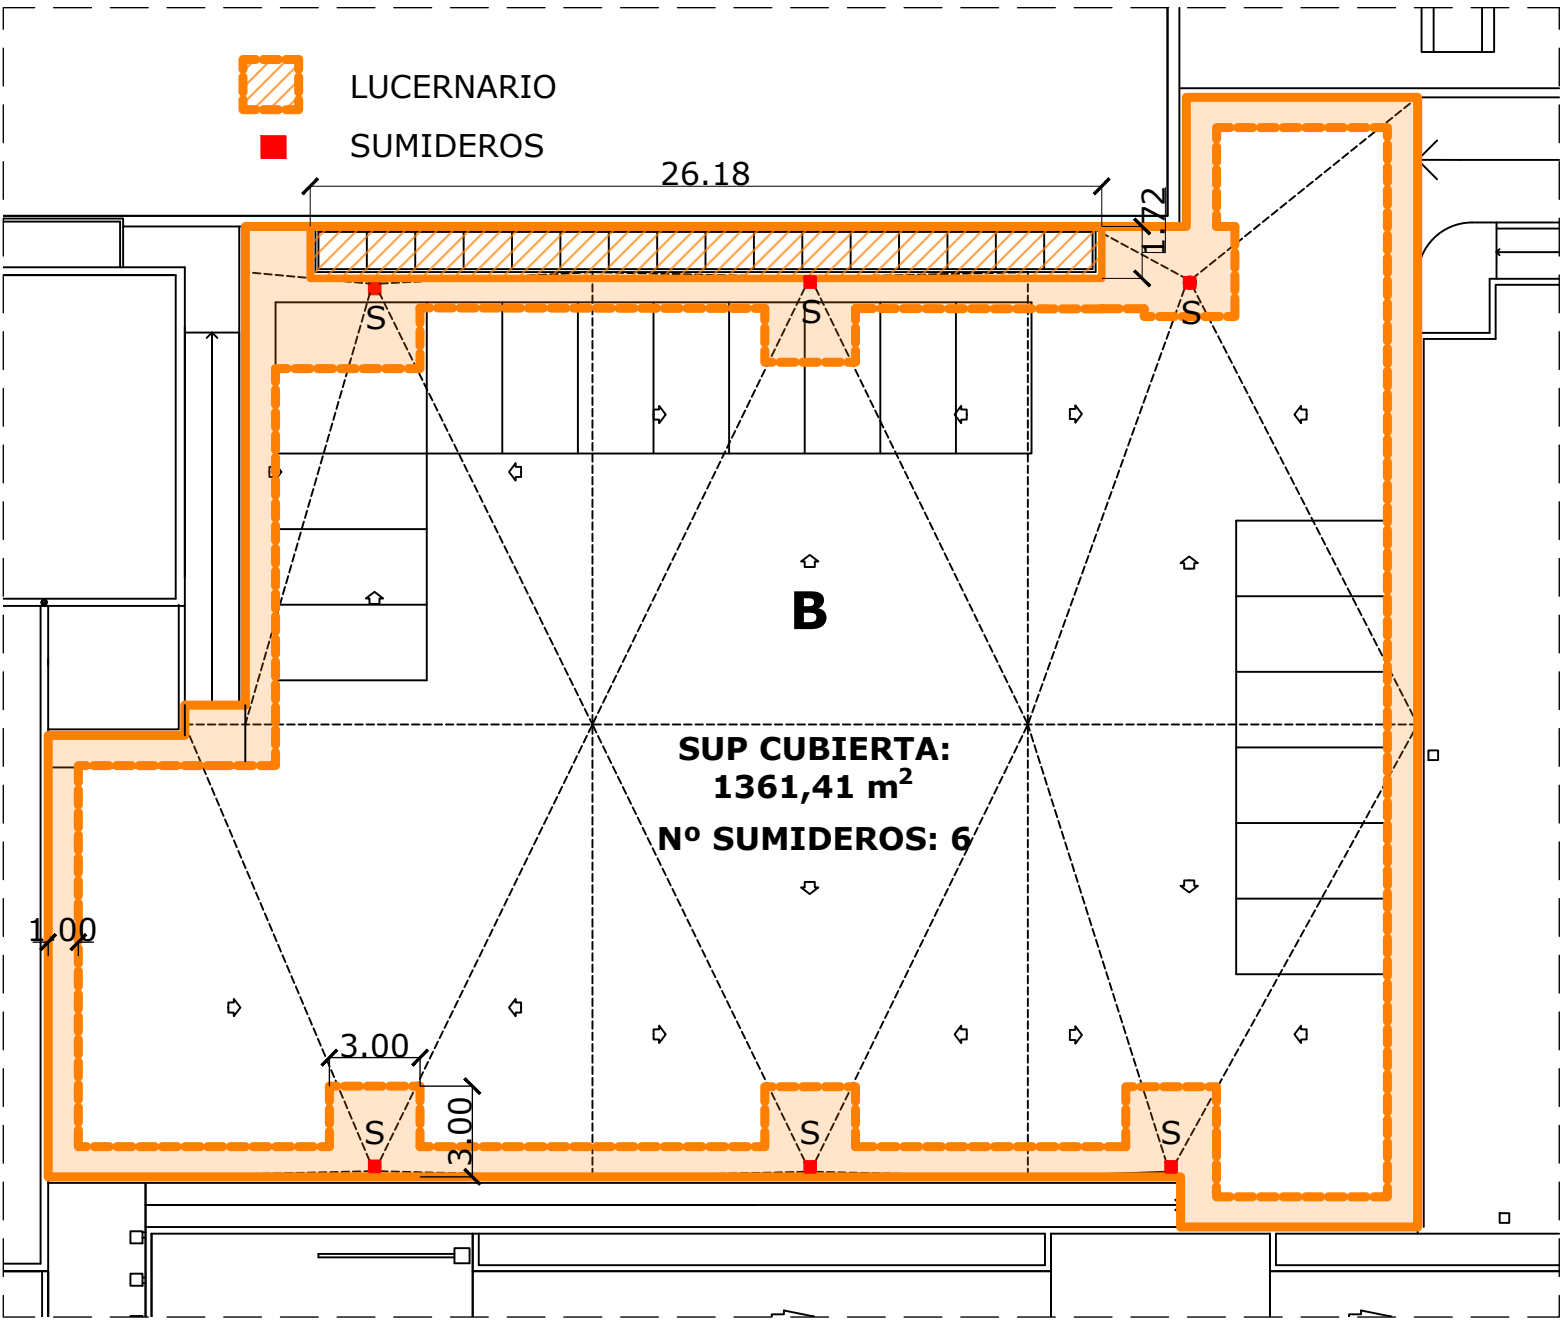
CUBIERTA ASFALTADA SOBRE ALMACÉN Y APARCAMIENTO

1.
- HUMEDADES EN GALERÍA S85
2.
- HUMEDADES EN LA ENTRADA AL ALMACÉN (B97)
3.
- HUMEDADES EN ALMACÉN GENERAL (B98)
4.
- PARED Y CAZOLETAS
5.
- VIDEOTECA

PICADO Y LEVANTADO DE LA CAPA ASFÁLTICA HASTA LA BASE DEL ASFALTADO EN LAS ÁREAS DE LOS SUMIDEROS (3x3 m), Y EN TODO EL PERÍMETRO EN UNA BANDA DE 1 m DE ANCHO
4.

PICADO DE LA ZONA DE UNIÓN CON PARAMENTOS PERIMETRALES, SELLADO CON MASTIC Y COLOCACIÓN DE BANDA IMPERMEABLE SUBIENDO 15 cm SOBRE EL NIVEL DEL ASFALTO TERMINADO, Y 50 cm EN HORIZONTAL
5.

REPOSICIÓN DEL MORTERO DE FORMACIÓN DE PENDIENTES Y DEL ZÓCALO, CUIDANDO DEJAR CORREGIDOS Y ADAPTADOS LOS PAÑOS DE VERTIDO
6.

PICADO DE LA ZONA ALREDEDOR DEL SUMIDERO HASTA LA BASE. REPASO, SANEADO Y SUSTITUCIÓN, EN SU CASO, DEL SUMIDERO Y SU IMPERMEABILIZACIÓN
7.

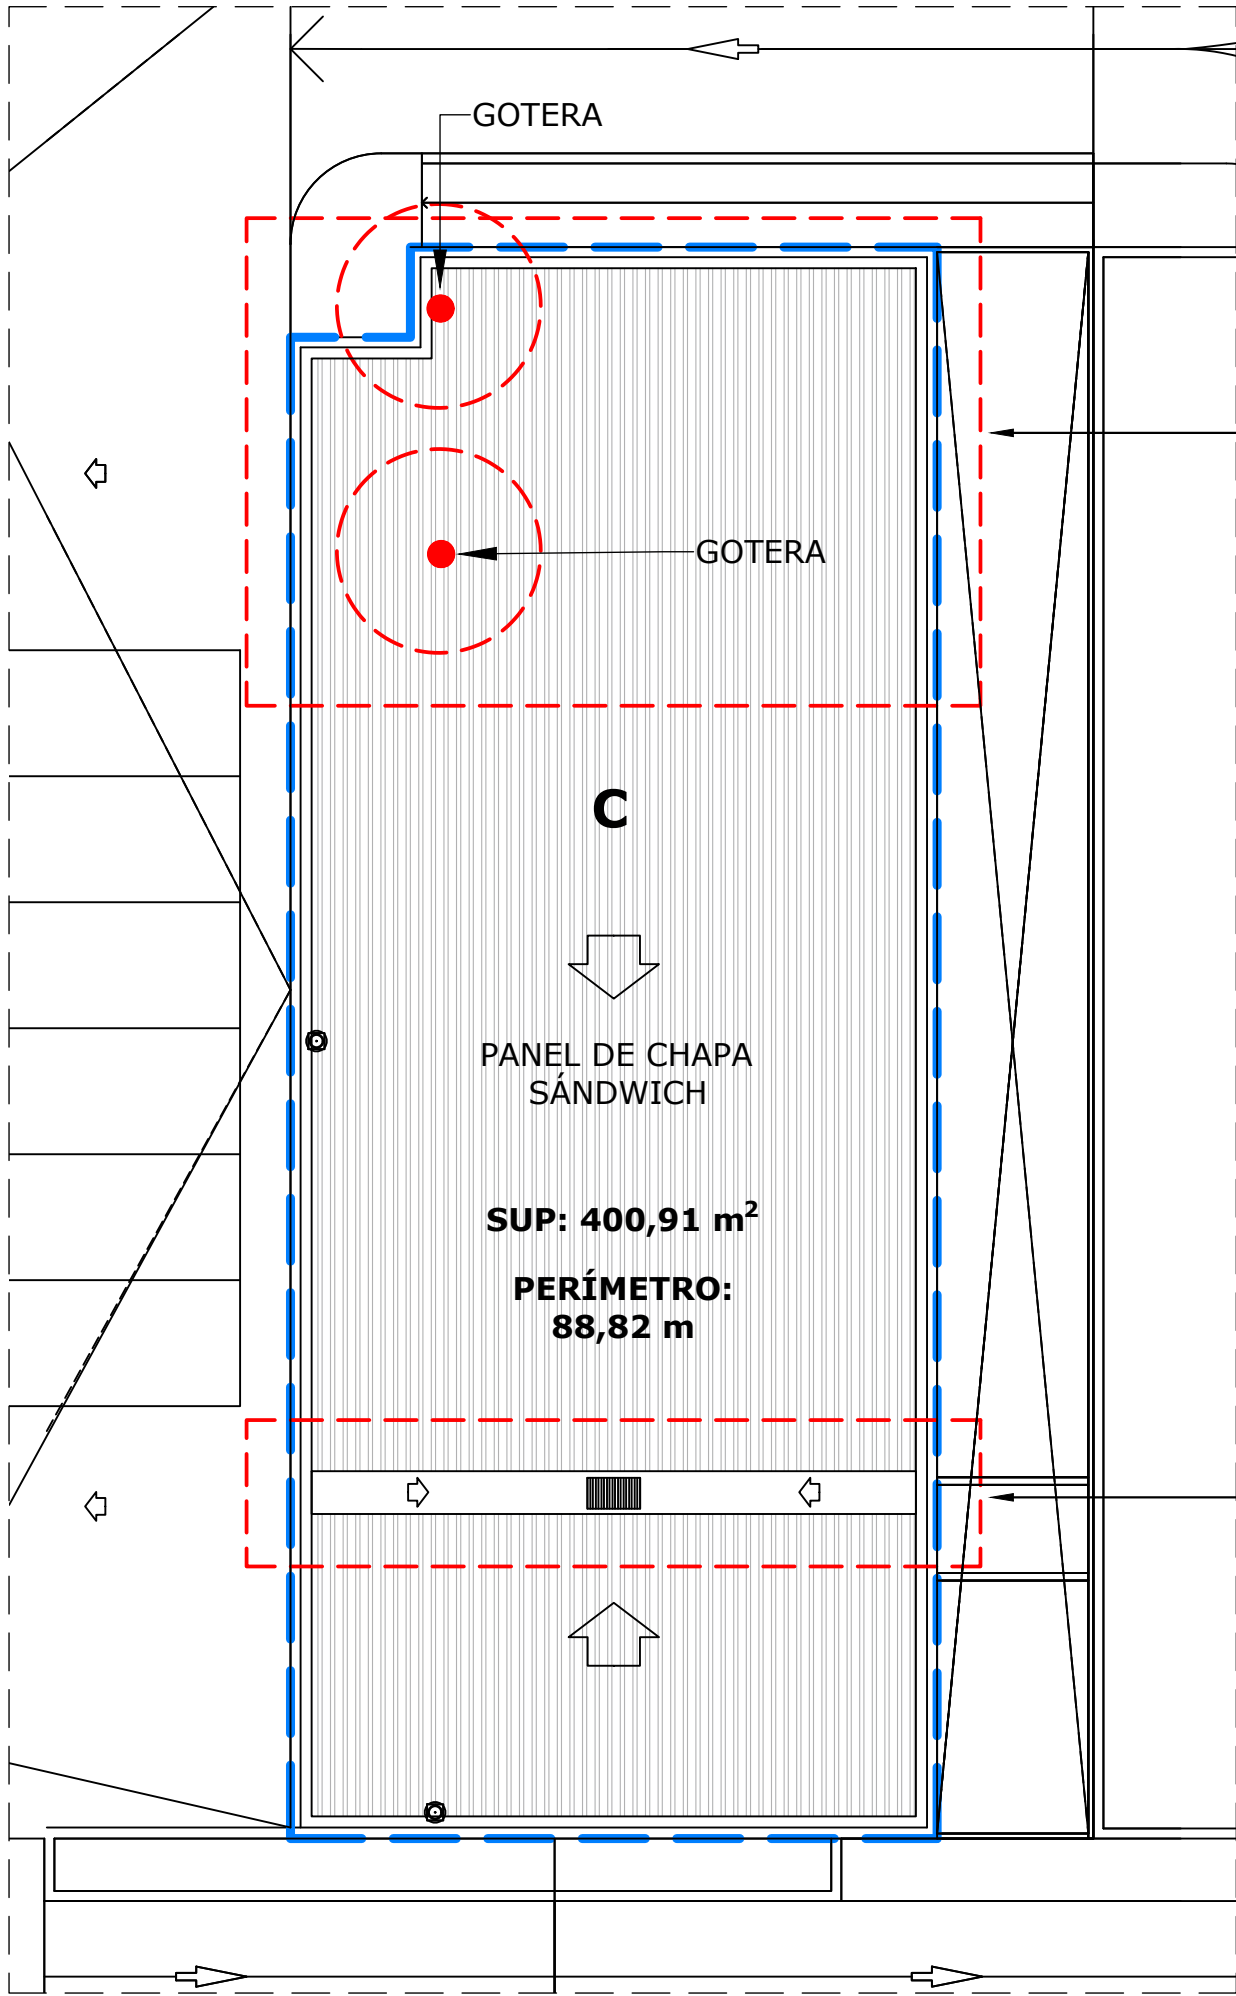
CUBIERTA DEL EDIFICIO INDUSTRIAL

1. HUMEDAD PUNTUAL SOBRE EL ÁREA DE UNO DE LOS TRANSFORMADORES
2. FILTRACIONES EN EL LOCAL DE ESQUINA DE SALIDA DE CONDUCTOS

1. LEVANTADO DEL REMATE SUPERIOR PERÍMETRAL DEL FALDÓN DE CUBIERTA QUE AFECTA A LA ZONA DE GOTERA, SOBREPASANDO UN METRO EL PUNTO DE FILTRACIÓN EN LA DIRECCIÓN DEL VERTIDO, RETIRANDO EL MATERIAL DE SELLADO INTERIOR EXISTENTE ENTRE REMATE, TAPAJUNTAS Y CHAPAS EN EL REMATE DEL FALDÓN, REALIZANDO UN NUEVO SELLADO INTERIOR COMPLETO DE TODO EL PERÍMETRO LEVANTADO
2. REPOSICIÓN DE LAS PIEZAS DE REMATE LEVANTADAS Y SELLADO DE TODO EL PERÍMETRO EXTERIOR DE UNIONES
3. LIMPIEZA Y RETIRADA DEL SELLADO EXTERIOR DE LA JUNTA DEL BORDE INFERIOR DE APOYO DE LOS DOS FALDONES DE CUBIERTA CON SU CANALÓN Y POSTERIOR RENOVACIÓN DE TODO EL SELLADO DE EN LAS DOS LÍNEAS DE APOYO

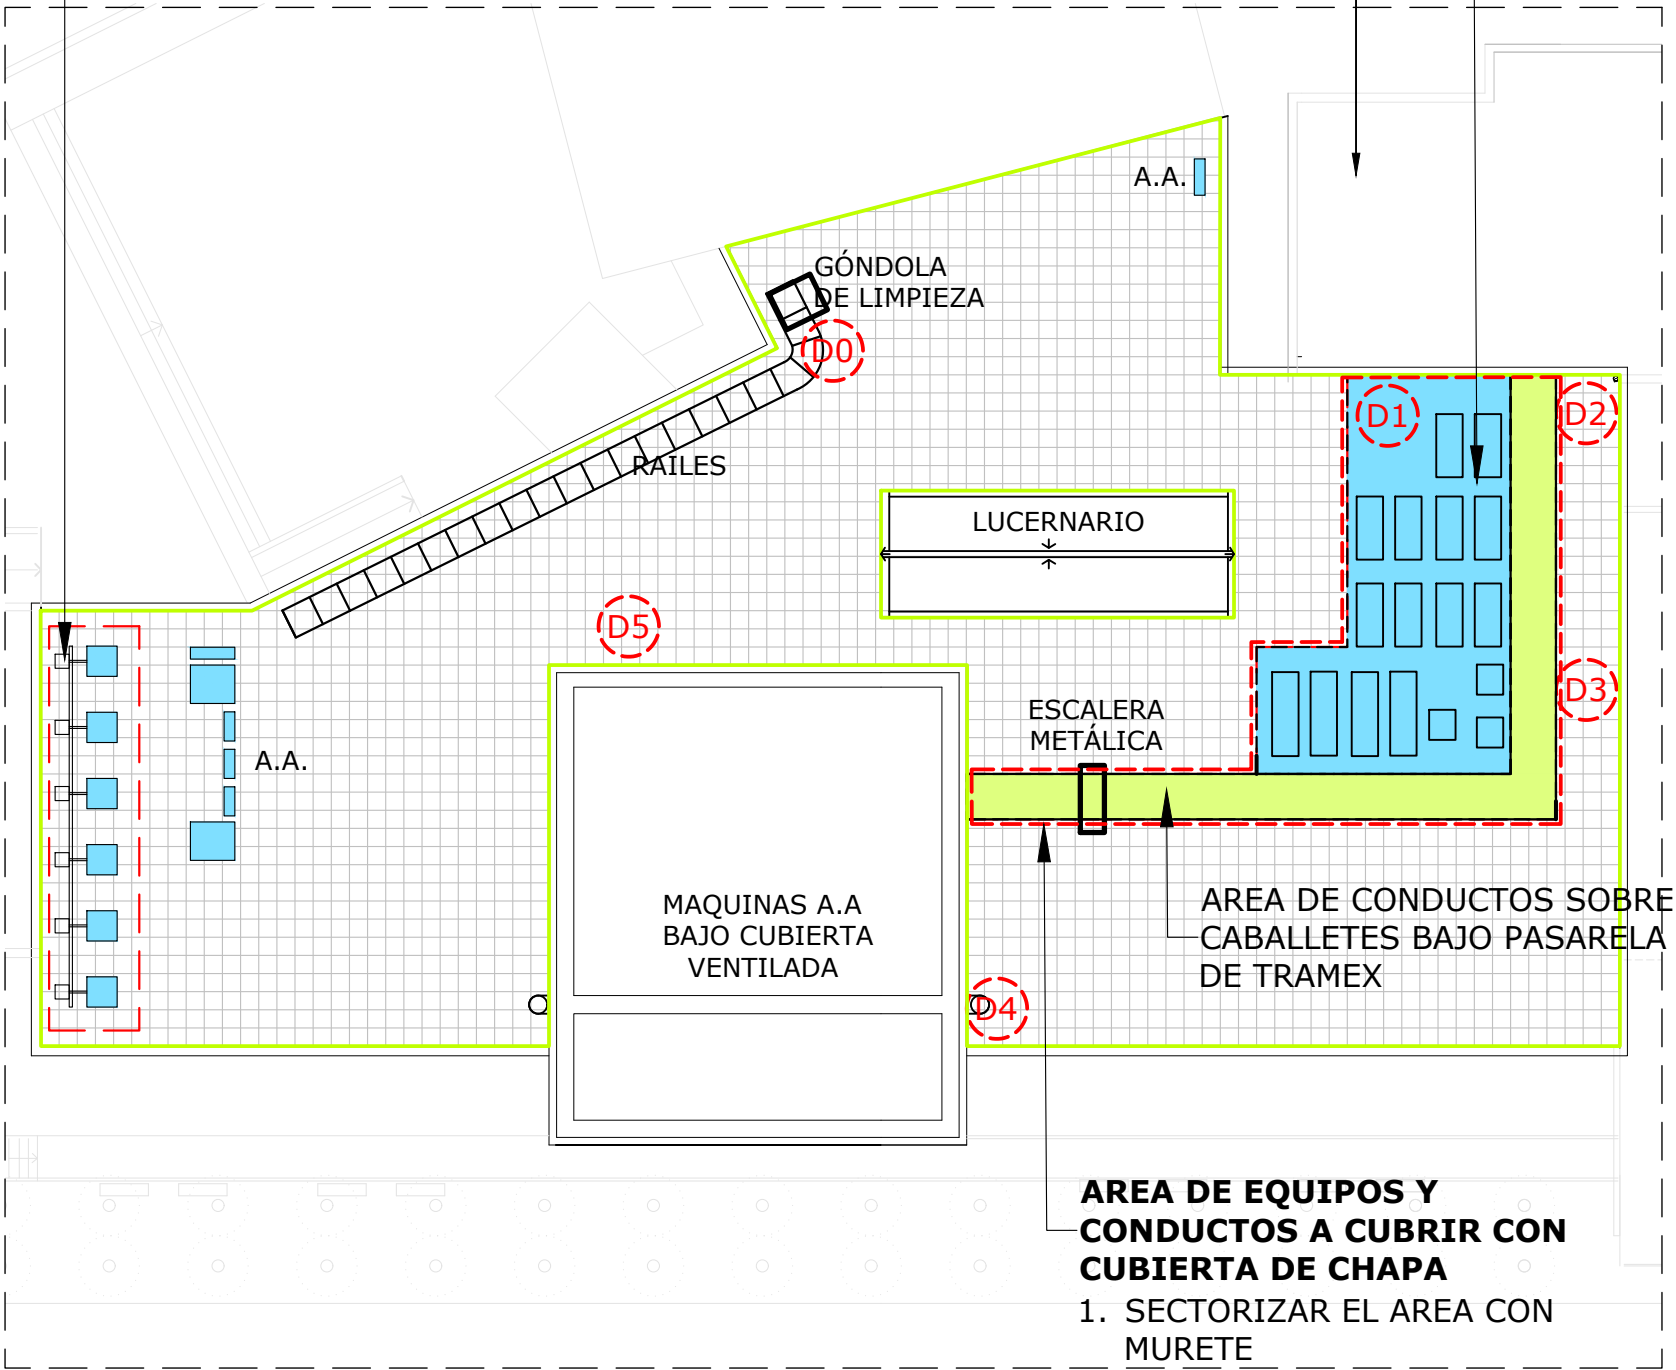
CUBIERTA PLANTA 4ª

FILTRACIONES DE AGUA EN DIFERENTES PUNTOS  
DEL PERÍMETRO DE LA PLANTA INFERIOR Y EN EL  
VESTÍBULO DE ASCENSORES, A NIVEL DE  
FORJADO.

- D0 - HUMEDADES EN PLANTA 3 (399 Y 352),  
EN ENCUENTRO ENTRE FACHADA Y FORJADO
- D1 - HUMEDADES EN SUELO DE PLANTA 4 EN  
EL NÚCLEO DE ASCENSORES (490) Y EN  
TECHO DE PLANTA 3 EN EL NÚCLEO DE  
ASCENSORES
- D2 - HUMEDADES EN TECHO DE PLANTA 3  
(326, 327, 328 Y 329)
- D3 - HUMEDADES EN TECHO DE PLANTA 3  
(331 Y 333)
- D4 - HUMEDADES EN TECHO DE PLANTA 3  
(341)

- 1. ZONA A SEGREGAR CON MURETE DE PETO A PETO
- 2. CUBRIR CON CHAPA A NIVEL DE LOS DATOS DE APOYO QUE VIERTA A TERRAZA

- 1. SECTORIZAR MEDIANTE MURETE DE PETO A PETO
- 2. CUBRIR CON CUBIERTA DE CHAPA SOBRE ESTRUCTURA METALICA MODULAR VENTILADA Y VERTIENDO A TERRAZA

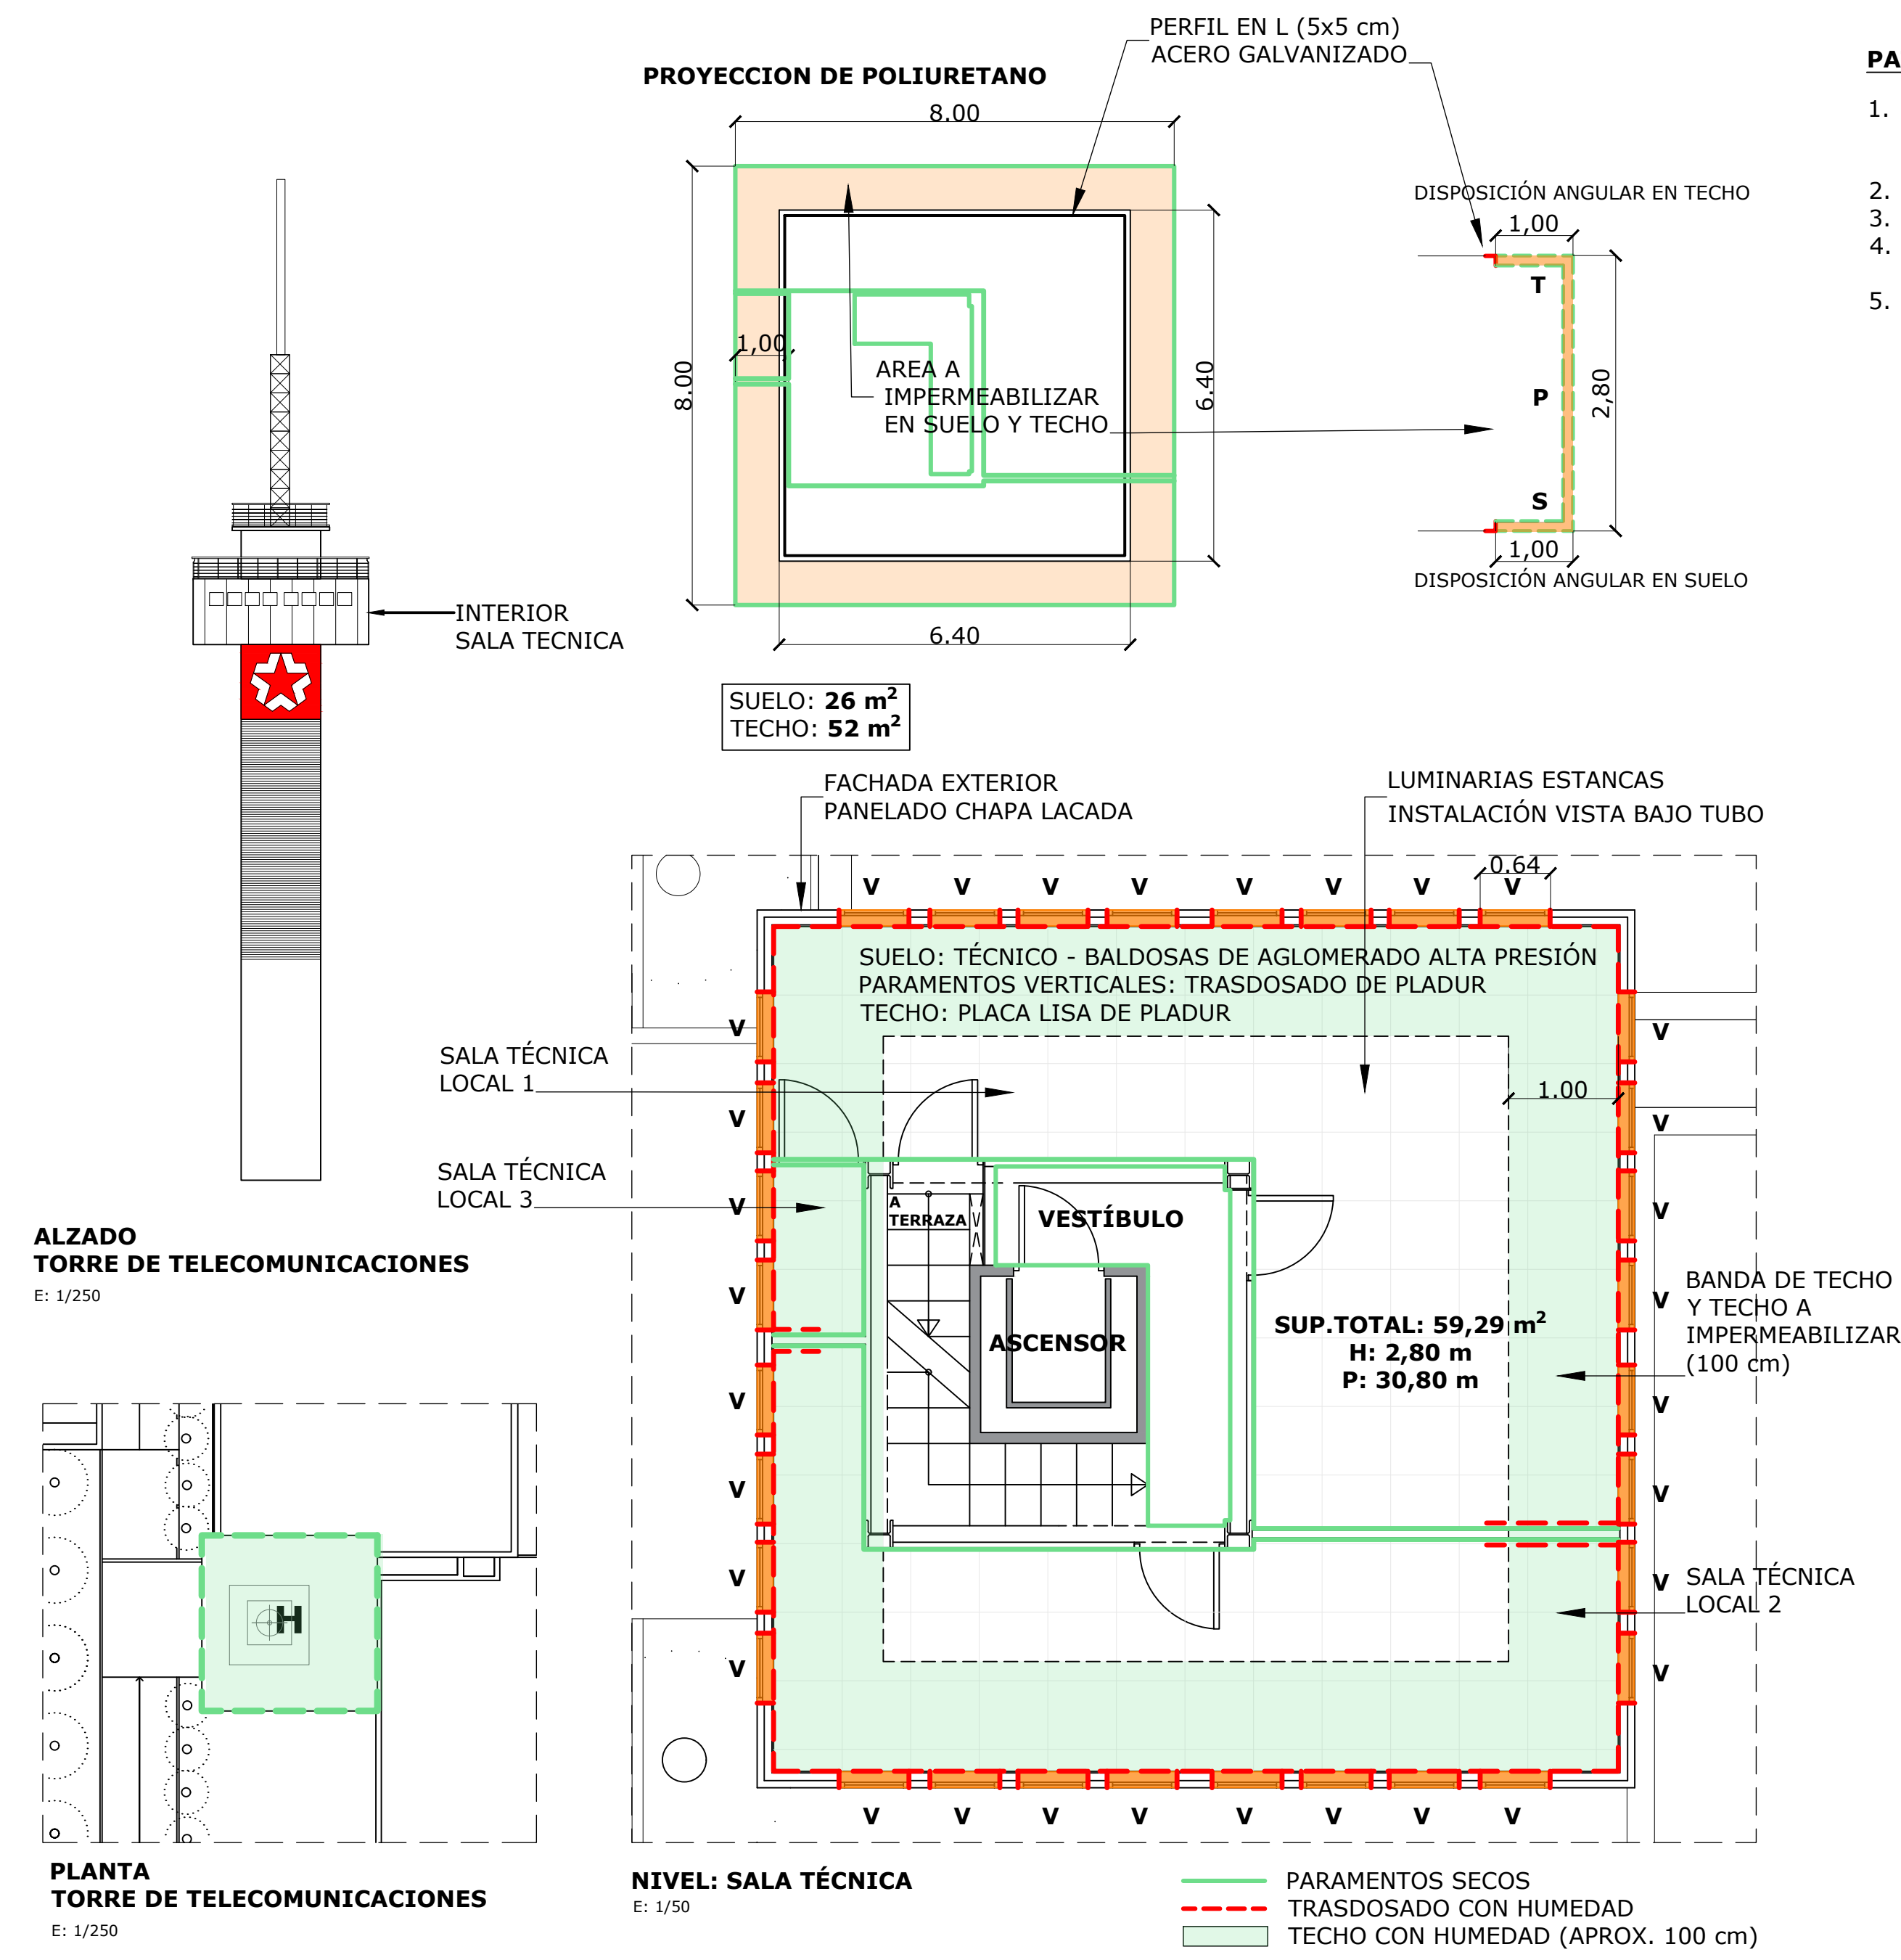
H - CUBIERTA Y TERRAZAS: TORRE DE TELECOMUNICACIONES INTERIOR

1. HUMEDADES EN PAREDES A TODA LA ALTURA EN EL TRASDOSADO DE LA FACHADA Y TABIQUES DE CONTACTO.
2. HUMEDADES EN FALSO TECHO.
3. SUCIEDAD Y ESCOMBRO BAJO SUELO TÉCNICO
4. CABLEADO Y CANALETAS GRAPADAS A PAREDES O TIRADAS POR EL SUELO
5. CAJAS Y CABLEADO EN DESUSO.

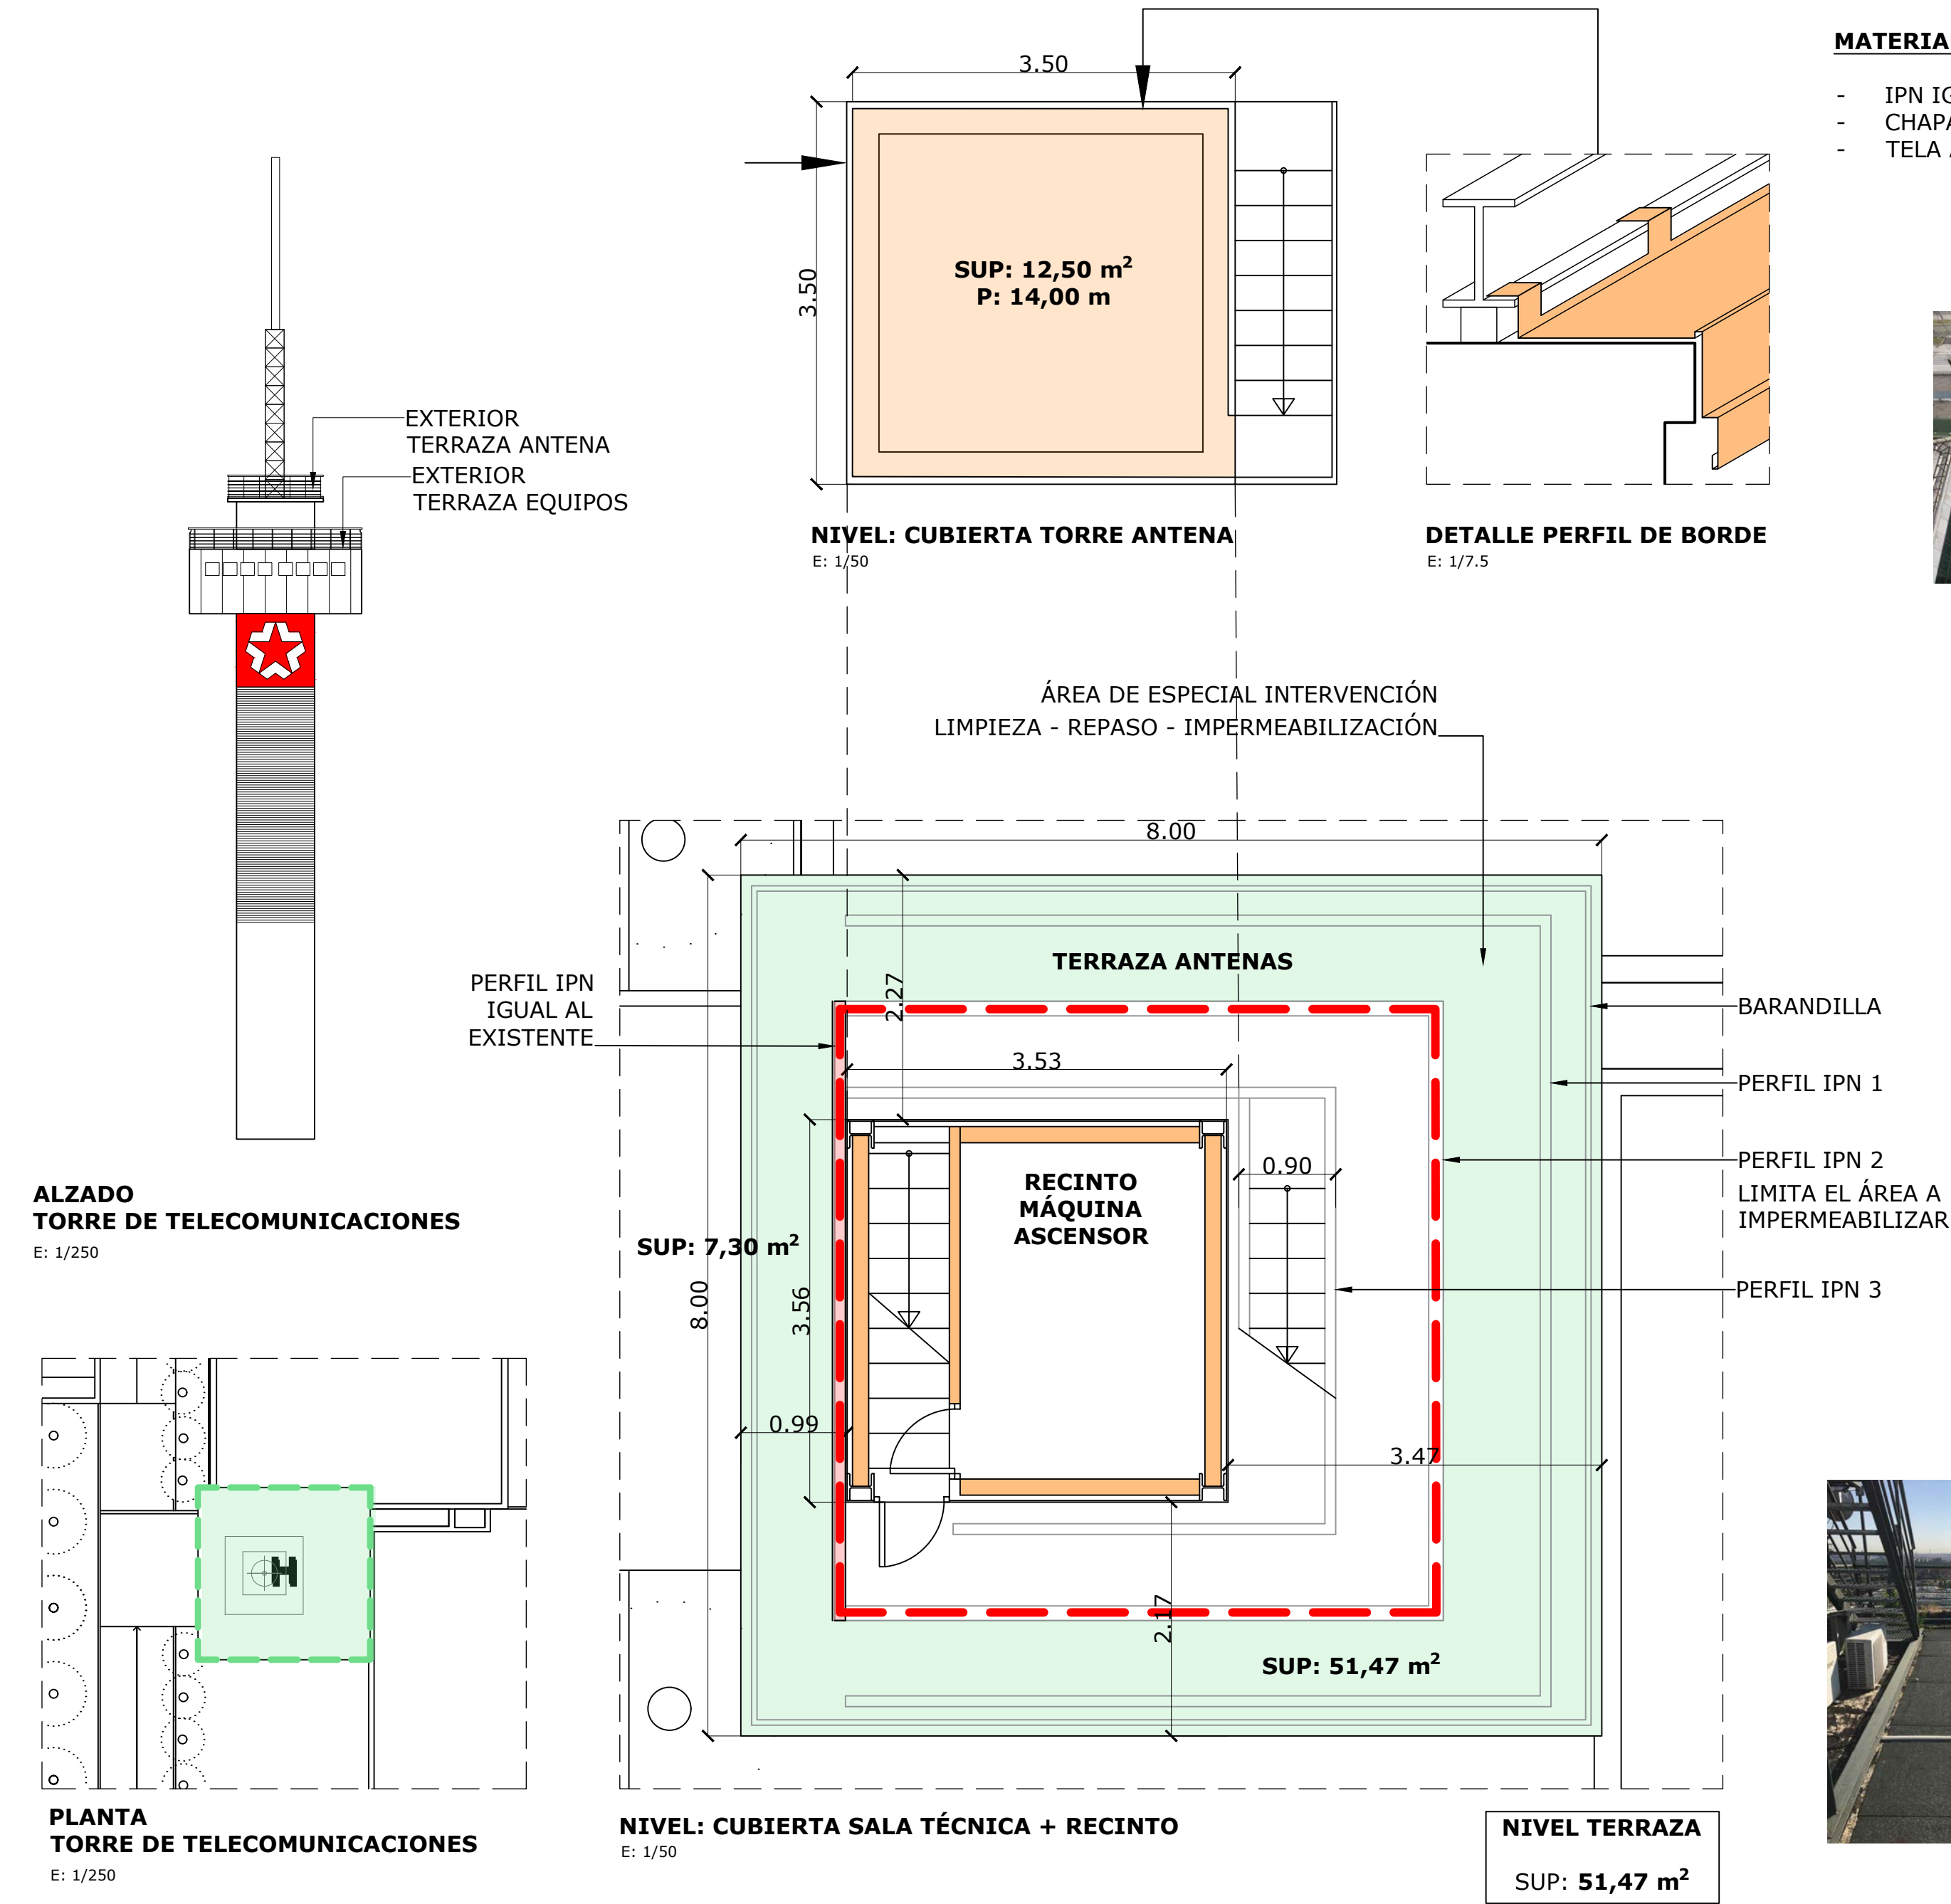
H - CUBIERTA Y TERRAZAS: TORRE DE TELECOMUNICACIONES EXTERIOR

1. VEGETACIÓN ENTRE LAS TELAS DE IMPERMEABILIZACIÓN
2. METEORIZACIÓN Y FRACTURA POR RIGIDEZ DE LAS TELAS
3. FALTA GOTERÓN PARA EVITAR LA ENTRADA DE AGUA POR EL CANTO DE LA UNIÓN DE LA CHAPA DE BORDE Y LOS PERFILES
4. CABLEADO EN ROLLOS Y LÍNEAS SOBRE LA CUBIERTA, COMO FOCO DE ACUMULACIÓN DE SUCIEDAD, TIERRA Y VEGETACIÓN

1. LIMPIEZA Y RETIRADA DE MATERIALES Y VEGETACIÓN
2. LIMPIEZA A FONDO DE GRIETAS Y TELAS LEVANTADAS AL RETIRAR LA VEGETACIÓN Y PARCHEADO CON TELA ASFÁLTICA
3. COLOCACIÓN DE CHAPA DE GOTERÓN DE BORDE FIJADA AL PERFIL CON PERRILLOS Y AL CANTO CON ANTIVIBRATORIOS
4. NUEVA IMPERMEABILIZACIÓN DE TODA LA SUPERFICIE CON DOBLE CAPA DE TELA AUTOPROTEGIDA

1. LIMPIEZA Y RETIRADA DE MATERIALES Y VEGETACIÓN
2. COLOCACIÓN DE DOS BANDEJAS DOBLES PARA CABLES ALREDEDOR DEL NÚCLEO CENTRAL Y SUBIR TODOS LOS CABLES SUELTOS
3. COLOCACIÓN DE IPN IGUAL AL EXISTENTE, CERRANDO LA SEGUNDA "U"
4. LIMPIEZA A FONDO DE GRIETAS Y TELAS LEVANTADAS AL RETIRAR LA VEGETACIÓN Y PARCHEADO CON TELA ASFÁLTICA
5. COLOCACIÓN DE CHAPA DE GOTERÓN DE BORDE FIJADA AL PERFIL CON PERRILLOS Y AL CANTO CON ANTIVIBRATORIOS
6. IMPERMEABILIZACIÓN CON DOS CAPAS DE TELA AUTOPROTEGIDA DE TODA LA ZONA PERIMETRAL, CUBRIENDO EL PERFIL DE BORDE HASTA EL CANTO

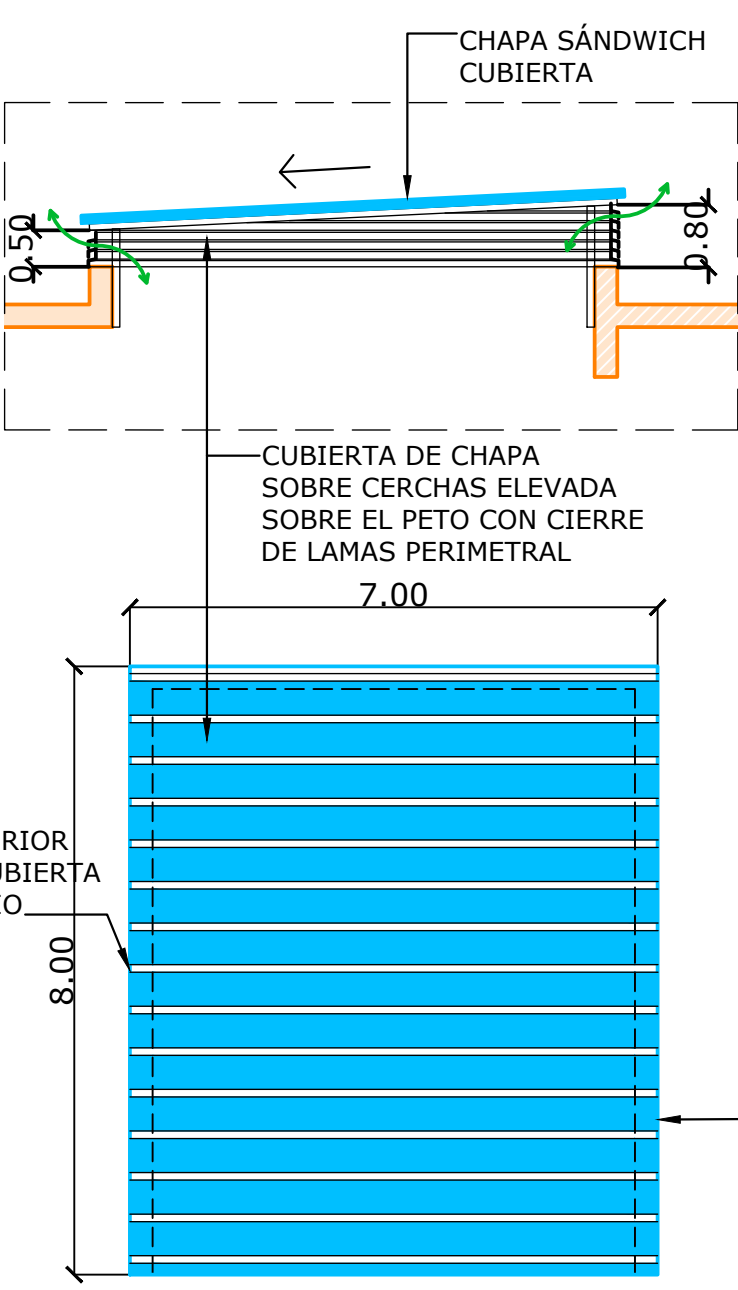
CUBIERTA SOBRE PATIO

1. HUMEDADES POR FILTRACIÓN EN EL NIVEL AL PATIO DONDE ESTÁN SITUADOS LOS EQUIPOS.
