REPARACION DE HUMEDADES EN LAS CUBIERTAS Y PROTECCION A VIENTO DE TERRAZAS DEL EDIFICIO DE TELEMADRID

REPARACIÓN DE HUMEDADES EN LAS CUBIERTAS Y PROTECCIÓN AL VIENTO DE TERRAZAS DEL EDIFICIO DE RADIO TELEVISIÓN MADRID
PASEO DEL PRÍNCIPE, 3
28223 - POZUELO DE ALARCÓN - MADRID

A - CUBIERTA EDIFICIO ANEXO
NIVEL 1
NIVEL 2

MARZO 2026

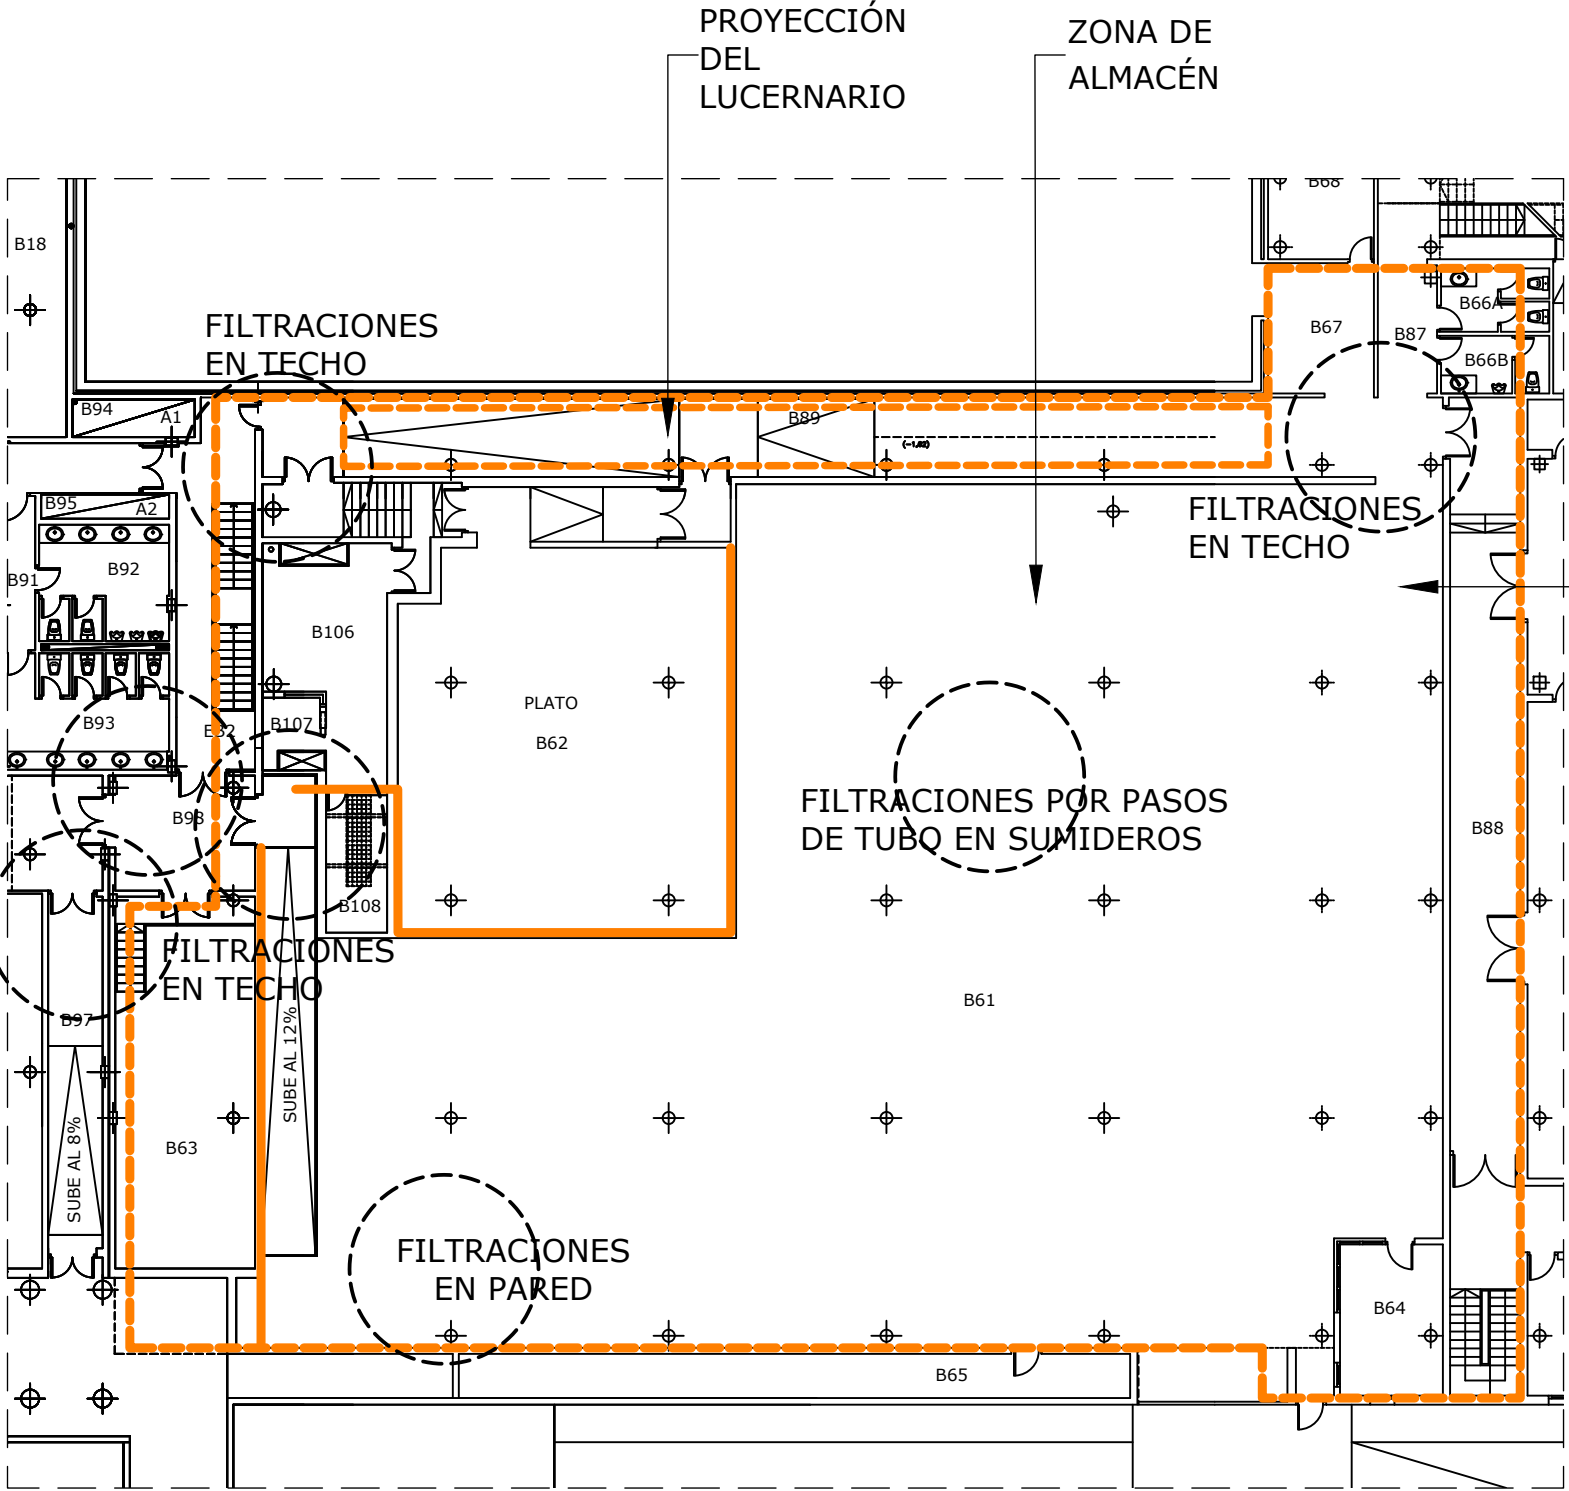
DISTRIBUCIÓN INTERIOR: ALMACÉN/PLATÓ Y COMUNICACIONES

1. HUMEDADES EN GALERÍA S85

2. HUMEDADES EN LA ENTRADA AL ALMACÉN (B97)

3. HUMEDADES EN ALMACÉN GENERAL (B98)

4. PARED Y CAZOLETAS

5. VIDEOTECA

1. SELLADO CON MASTIC DE LOS PASO DE TUBO Y DE LAAS FISURAS Y GRIETAS

2. EJECUCIÓN DE CAZOLETA DE SEGURIDAD SEGÚN DISEÑO DEL SERVICIO DE MANTENIMIENTO

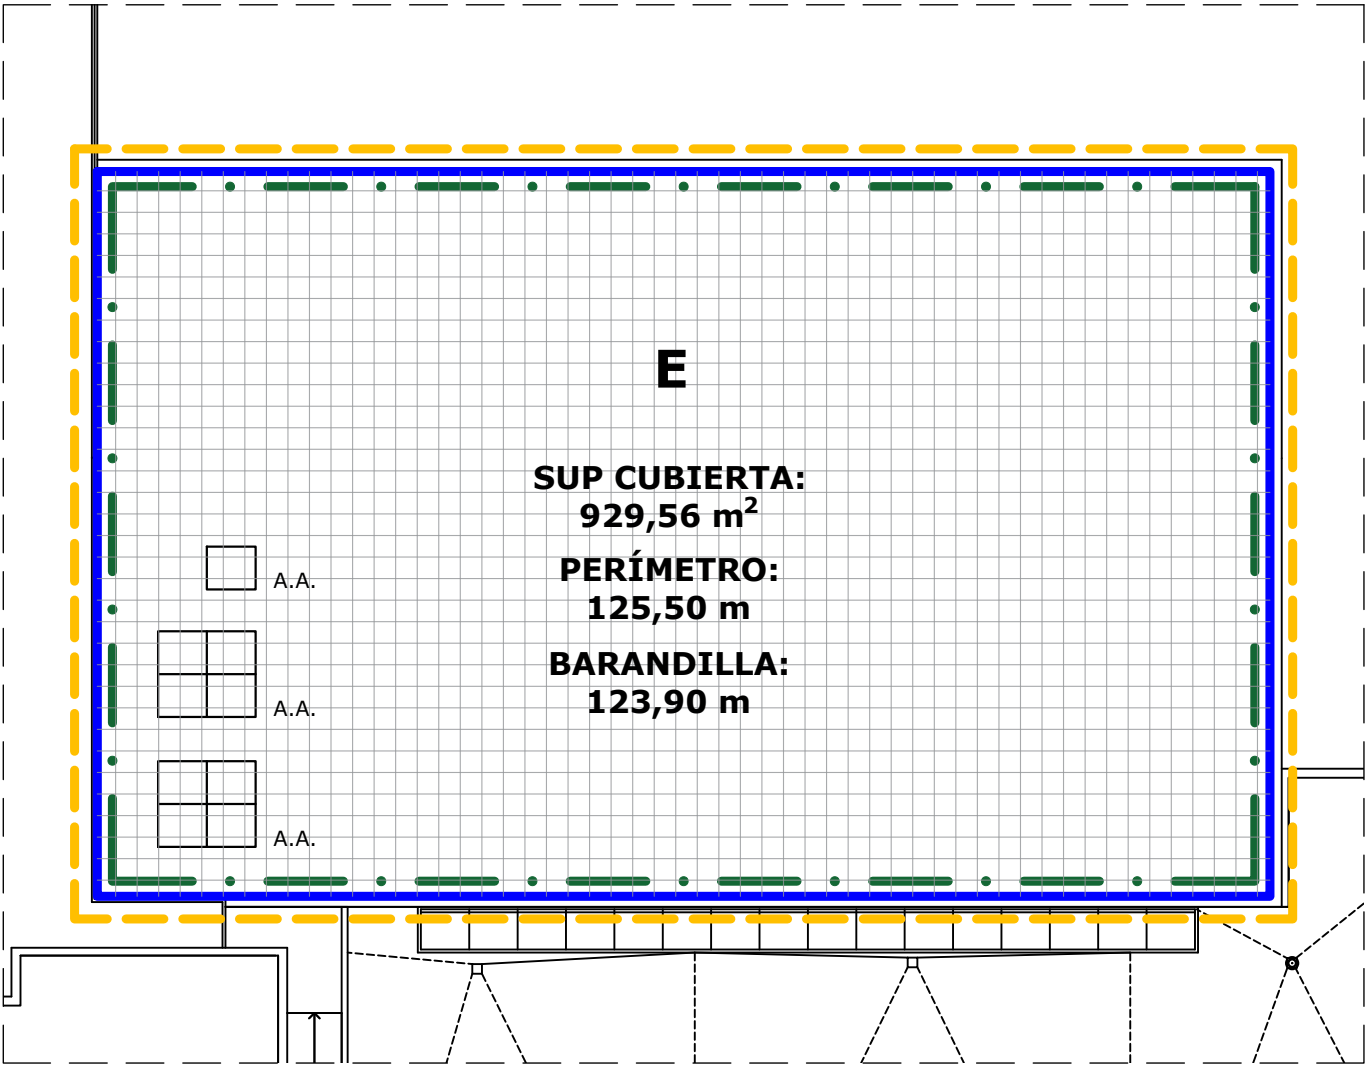
CUBIERTA DEL ESTUDIO 1

1. HUMEDAD EN FALSO TECHO DEL PASILLO CENTRAL DE LA PARRILA DE FOCOS
2. METEORIZACIÓN DE LA CAPA DE ÁRIDO DE LAS LOSAS, CON DISGREGACIÓN Y FRACTURA DE LAS MISMAS
3. CARECE DE BARANDILLA DE PROTECCIÓN PERIMETRAL

1. RETIRADA Y ACOPIO DE LAS LOSAS FILTRANTE
2. DESMONTAJE PREVIA NUMERACIÓN Y LOCALIZACIÓN EN PLANO DEL ZÓCALO METÁLICO PERIMETRAL
3. BARRIDO Y LIMPIEZA DE LA LÁMINA DE PVC ACTUAL
4. COLOCACIÓN DE GEOTEXTIL 200 g/m²
5. COLOCACIÓN DE LA NUEVA LÁMINA DE PVC Y REMATE DEL PERFIL PERIMETRAL
6. COMPROBACIÓN DE ESTANQUEIDAD POR INUNDACIÓN CON 10 cm DE AGUA DURANTE 7 DÍAS
7. COLOCACIÓN DE ROOF MATE DE 3 cm (DON)
8. COLOCACIÓN DE GEOTEXTIL DE 200 g/m² (DANOSA)
9. COLOCACIÓN DE LOSA FILTRANTE: 20% RECUPERADA Y 80% NUEVA
10. REPLANTEO Y COLOCACIÓN DE BALDOSAS A PIEZA COMPLETA CON REMATE DE CENefa PERIMETRAL DE ÁRIDO RODADO D>7 cm CON PARAMENTOS VERTICALES
11. REPOSICIÓN ORDENADA SEGÚN NUMERACIÓN DEL ZÓCALO METÁLICO PERIMETRAL

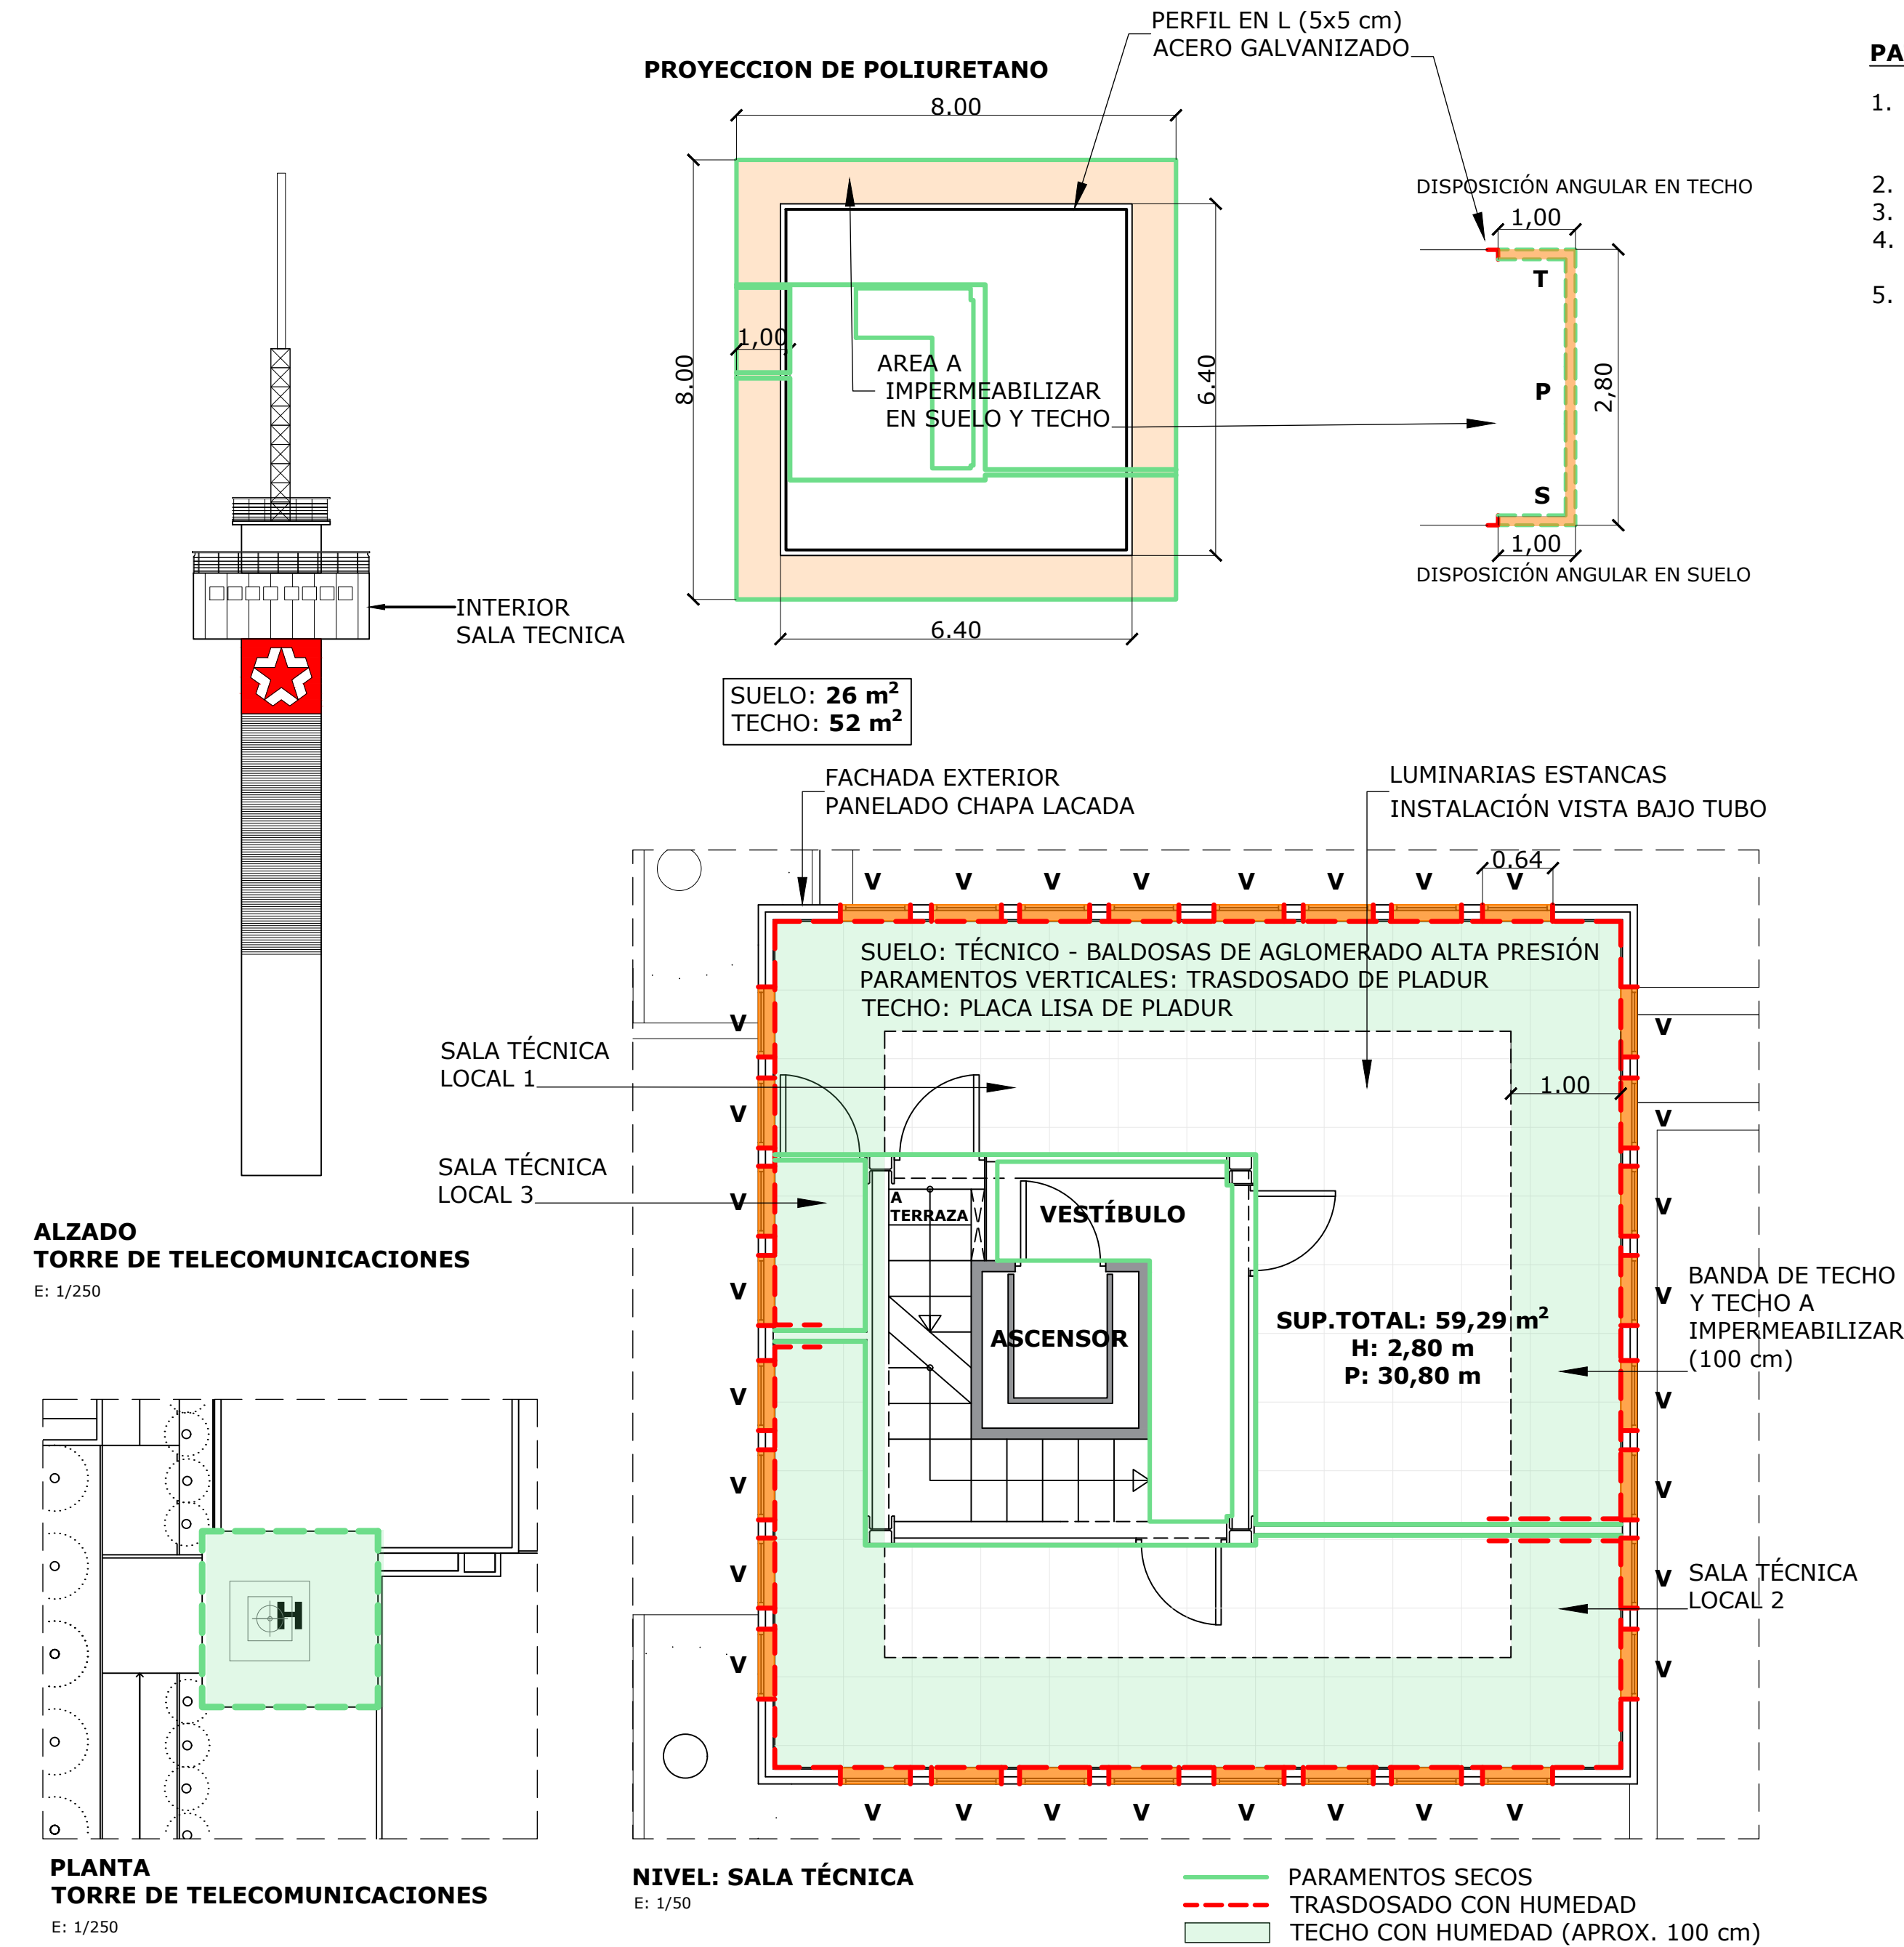
H - CUBIERTA Y TERRAZAS: TORRE DE TELECOMUNICACIONES INTERIOR

1. HUMEDADES EN PAREDES A TODA LA ALTURA EN EL TRASDOSADO DE LA FACHADA Y TABIQUES DE CONTACTO.
2. HUMEDADES EN FALSO TECHO.
3. SUCIEDAD Y ESCOMBRO BAJO SUELO TÉCNICO
4. CABLEADO Y CANALETAS GRAPADAS A PAREDES O TIRADAS POR EL SUELO
5. CAJAS Y CABLEADO EN DESUSO.

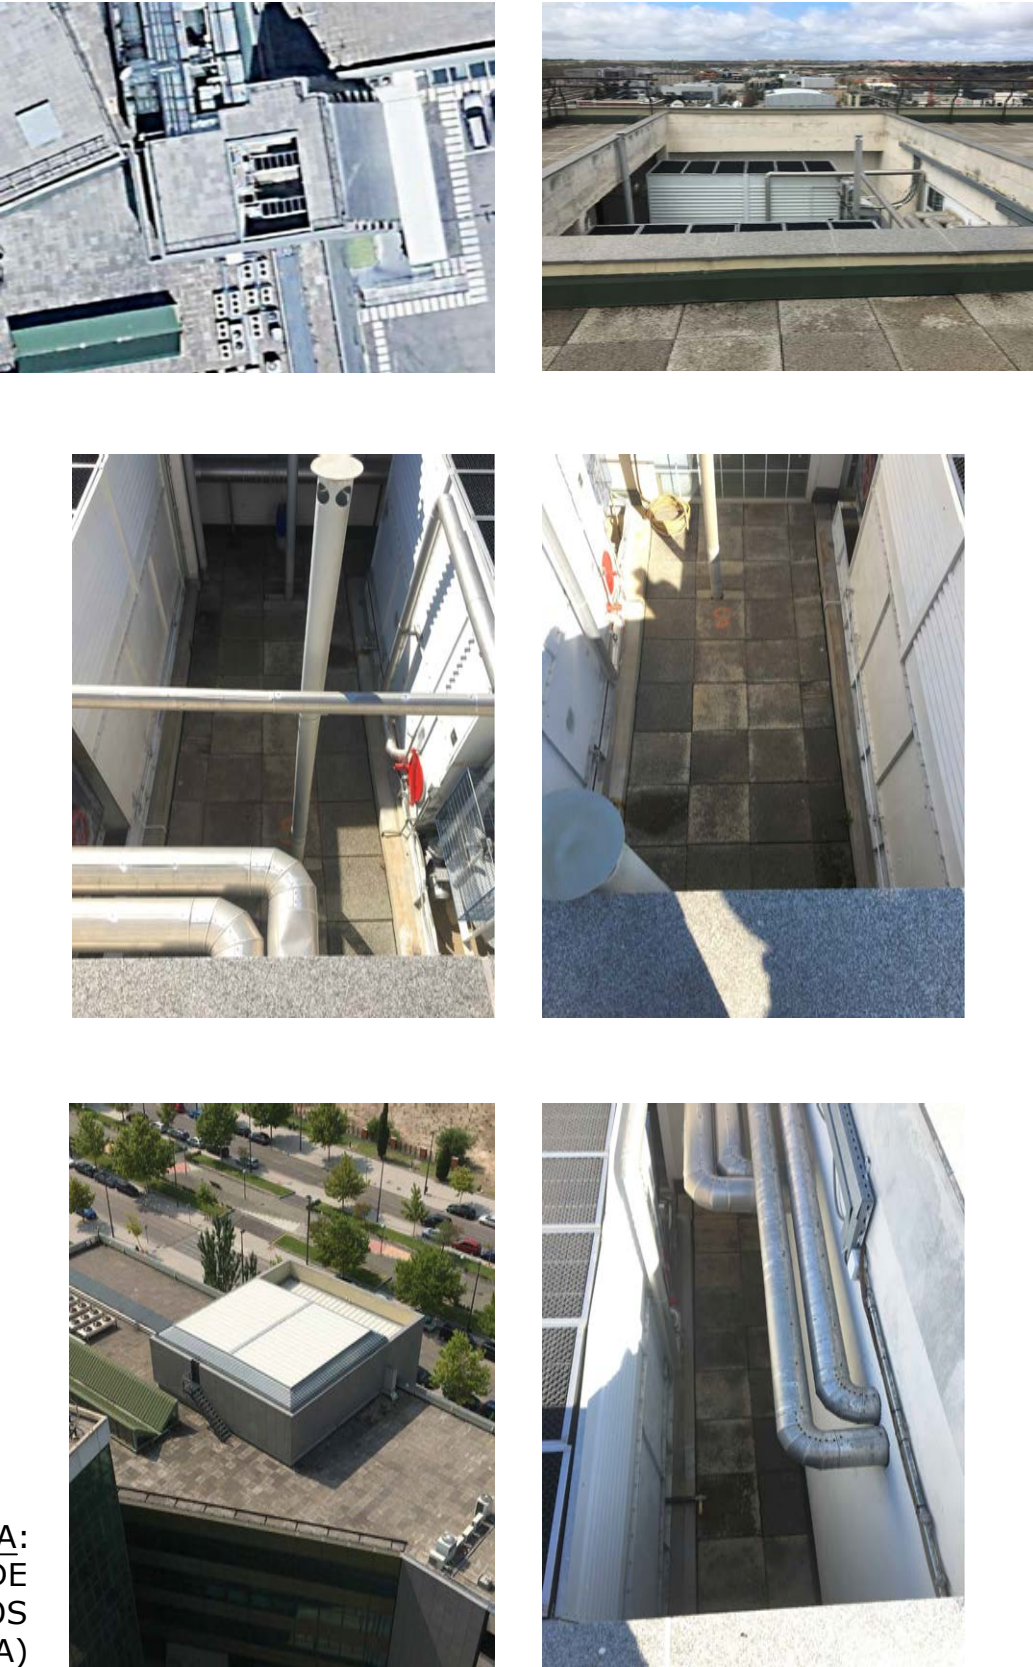
1. HUMEDADES POR FILTRACIÓN EN EL NIVEL AL PATIO DONDE ESTÁN SITUADOS LOS EQUIPOS.

- ESTRUCTURA METÁLICA SOBRE PLACAS
- LAMAS DE CHAPA PRELACADA
- PANELES SÁNDWICH DE CHAPA PRELACADA CON AISLAMIENTO
