OBRAS DE CONSERVACIÓN Y SEGURIDAD EN GRADERÍOS  
Y ACCESOS PERIMETRALES DE LA PLAZA DE TOROS DE LAS VENTAS

PROYECTO DE EJECUCIÓN

JUSTO BENITO BATANERO, Arquitecto

OBRAS DE CONSERVACIÓN Y SEGURIDAD EN GRADERÍOS  
Y ACCESOS PERIMETRALES DE LA PLAZA DE TOROS DE LAS VENTAS  
PROYECTO BÁSICO Y DE EJECUCIÓN

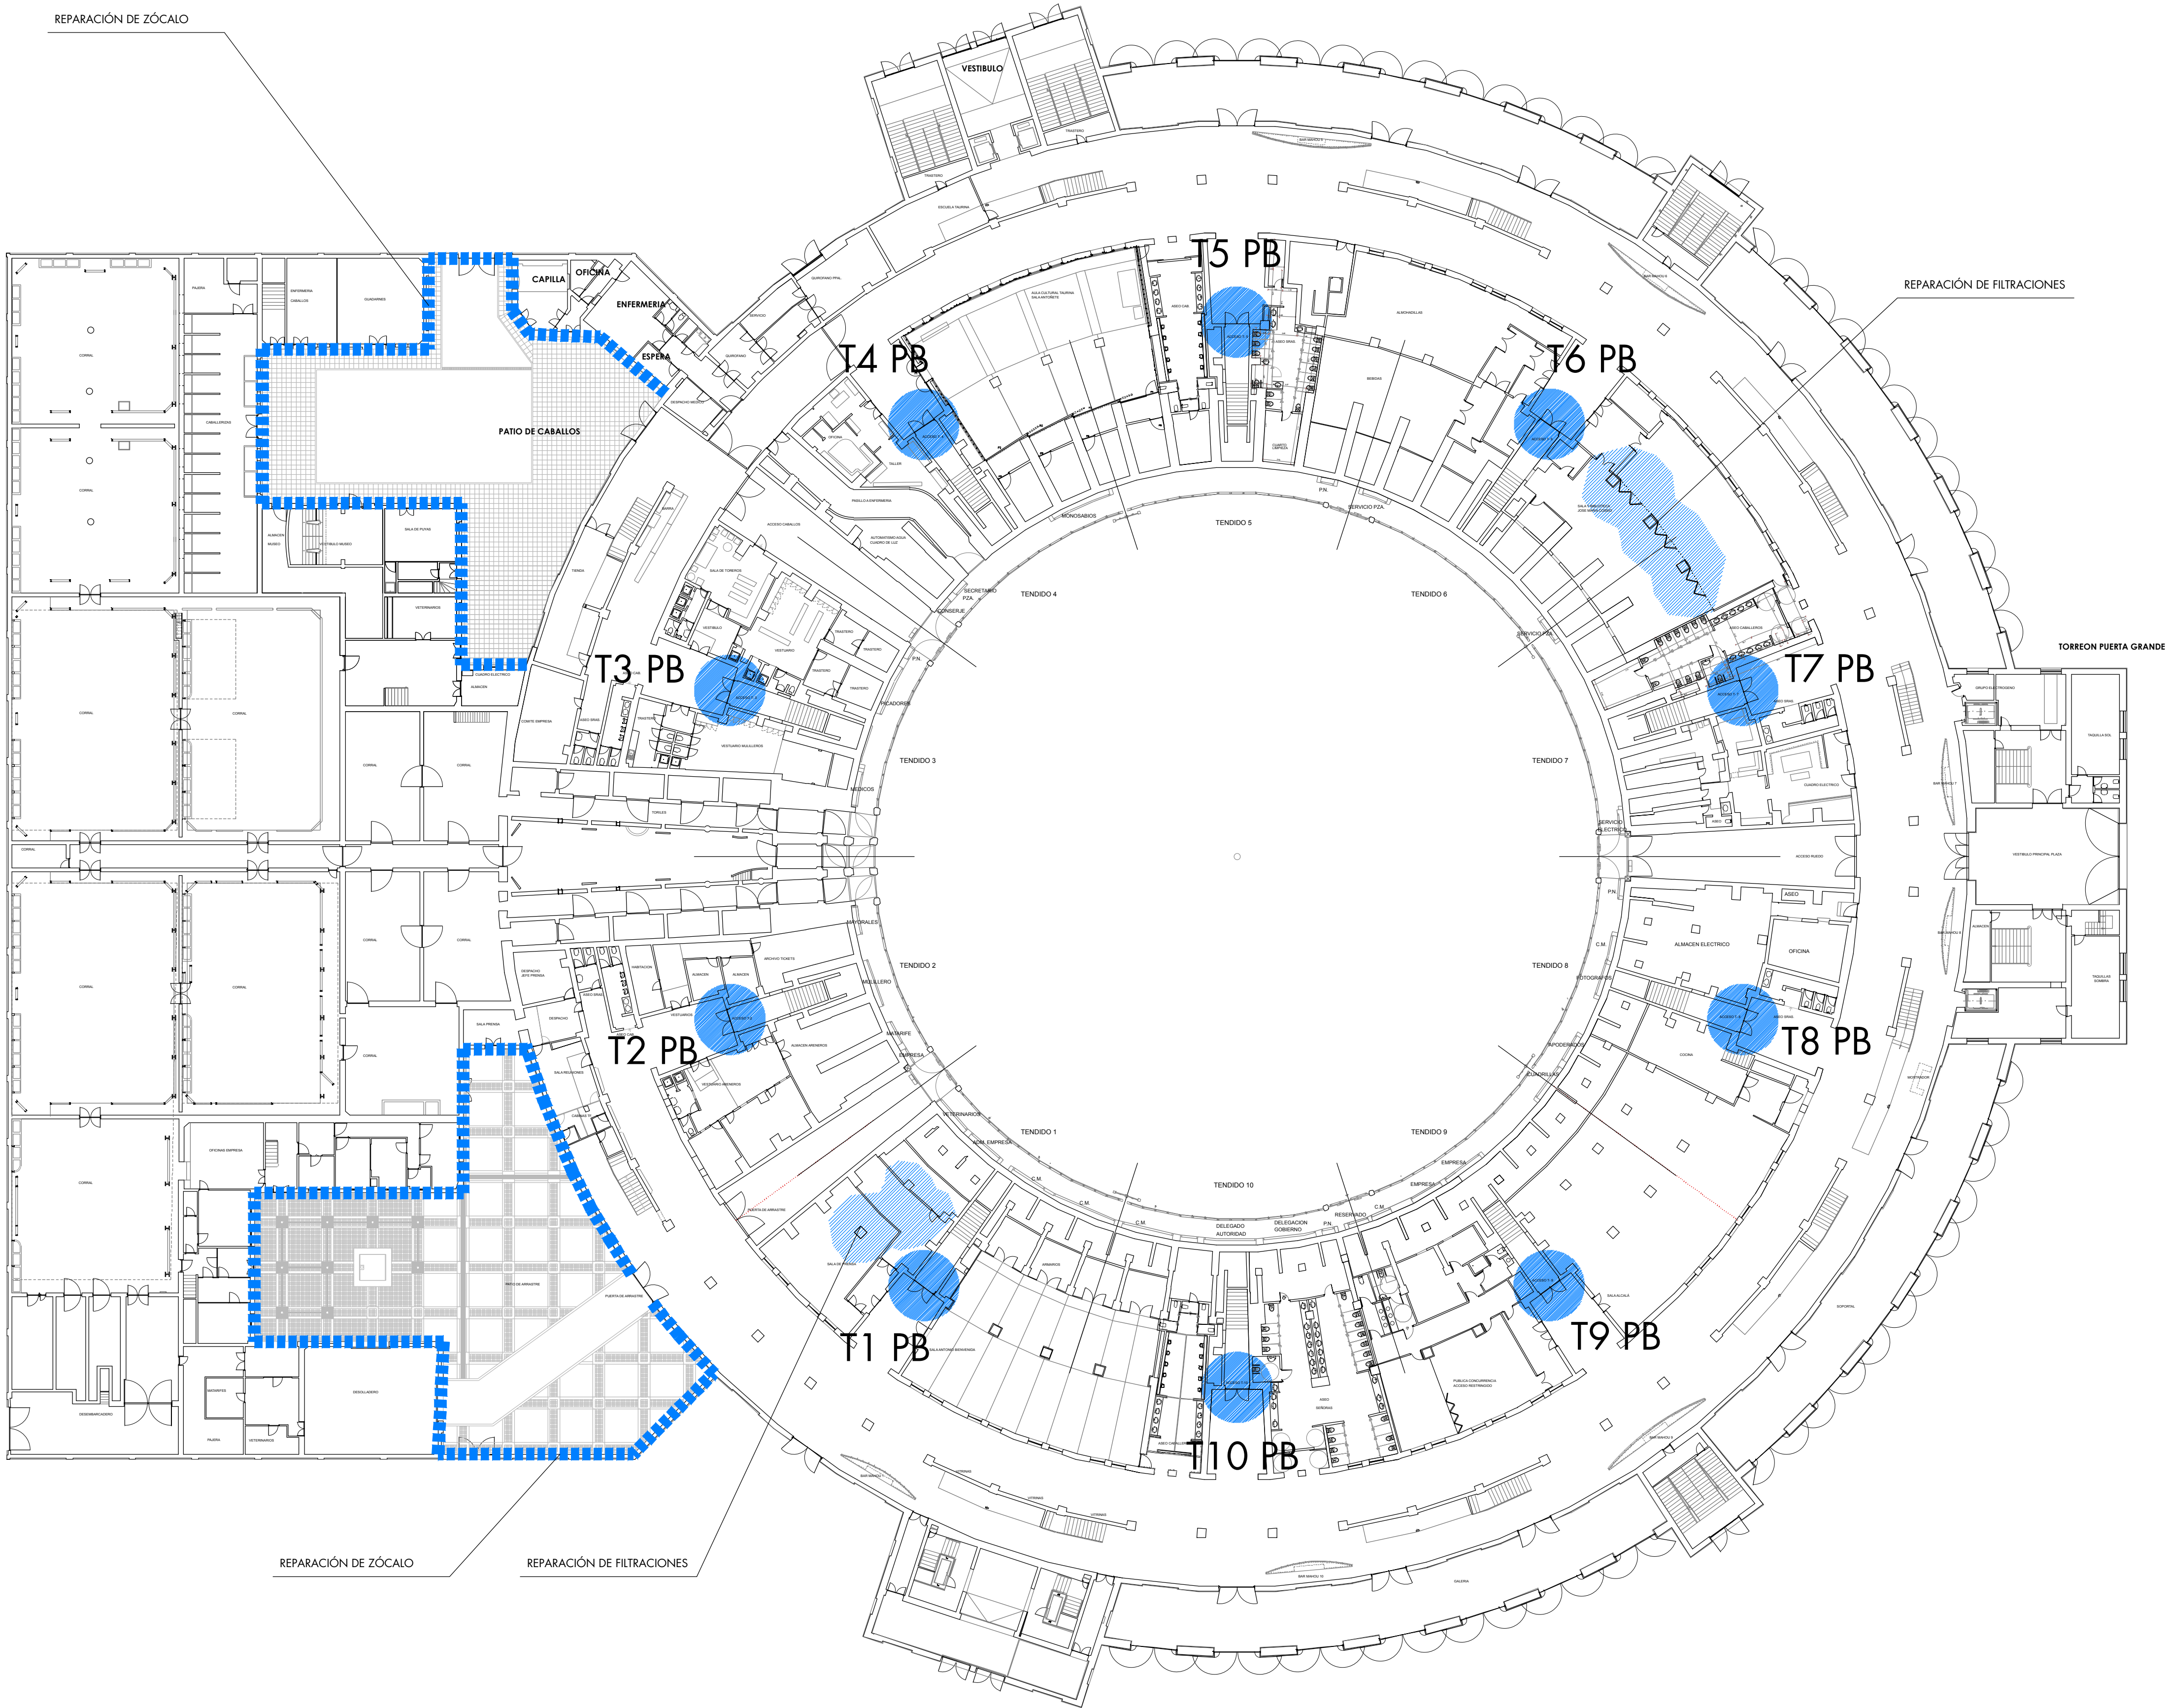
INTERVENCIONES EN PLANTA BAJA

ESTADO ACTUAL: El estado actual de las carpinterías conservadas, previa a las actuaciones de restauración es de deterioro generalizado. Falta de solidez estructural. Descuadras por mermas en sus acoplamientos. Venteaduras y desgajamientos en los caros de tableros moldados. Acabados ajados y ausentes. Herrajes diversos sustituyendo a los originales

- **ACTUACIONES EN TERRAZAS**  
Se repararán los baldosines y elementos cerámicos del solado de las terrazas y se repondrán algunas piezas de ladrillo desprendidas en pelos de fachada, procediendo a su rejuntado. También se renovarán los sellados de los juntos de dilatación.

- **ACTUACIONES EN PARAMENTOS Y TECHOS**  
Se realizará la reparación de paramentos y techos para su posterior pintado en la totalidad de zonas de acceso y deambulatorios, contemplando la reparación puntual de zonas de mayor afección y repintado de la totalidad. También se realizarán retacados y reparaciones en muros de ladrillo de los accesos al graderío.

- **ACTUACIONES EN SUELOS**  
Se realizará la limpieza, reparación y posterior tratamiento de los suelos de pavimento continuo.
- **ACTUACIONES EN CERRAJERIA**  
Se realizará el decapado y pintado de los barandillos y elementos de cerrajería de deambulatorios y escaleras interiores.

- **RESTAURACIÓN DE CARPINTERIAS DE MADERA**  
Se restaurarán completamente las puertas de acceso a tendidos, gradas y andanados en todos los niveles, comprendiendo la restauración total de elementos de madera, plementos, decapado, imprimación y repintado, colocación de herrajes y dispositivos de seguridad para evacuación de emergencia. Las puertas que se encuentren en un estado irrecuperable serán sustituidas por otras de nueva factura de idénticas características que las originales.

- **ACTUACIONES EN SALA DE PRENSA Y BIBLIOTECA**  
• Se realizarán los trabajos necesarios para la reparación de la evacuación de pluviales de la grada situada sobre la sala, reparando el sistema de recogida de bandejos y sumideros.

- **ACTUACIONES EN PATIOS**  
• Se renovarán totalmente los zócalos existentes en la totalidad de los muros incorporando un nuevo zócalo de granilo de 1,2 m de altura rematado con una nueva abardilla de chapa de zinc. Además se sanearán y repintarán la totalidad de las rejas situadas en ambos patios.

RESTAURACIÓN ESTRUCTURAL: Reajuste y restauración estructural de las puertas. Descuelgue de los elementos practicables de sus bisagras para tratamiento en banco de taller. Escuadrado de las hojas y afianzamiento de sus ensambles mediante creación de molde de reajuste en taller con inyección de cola de poliuretano que por su naturaleza expansiva vuelve a hacer solidarios las uniones recuperando la solidez y consolidando la estructura. Reajuste y restauración de cercos consolidando sus fijaciones y cogido de juntas mediante resina acrílica de restauración de base acuosa cerrando intersticios de juntas para proveer estanqueidad, cerrar filtraciones y para evitar pudriciones por humedades no oreadas.

En cercos y hojas. Repiezo de sectores perdidos, venteaduras, consolidación de partes afectadas por pudrición cúbica y perfiles erosionados en hojas y cercos mediante sustitución a aplicación de piezas de pino silvestre viejo y en los casos que se requieran, reconstrucción mediante resina de restauración "Dry Flex" de la firma "Repair Care" especial para elementos de restauración de madera por sus propiedades elásticas de adherencia, tracción y adaptabilidad al teñido y absorción de productos de protección y acabados.

Reajuste de los elementos practicables en sus alojamientos reajustando fallebas, reinstalando las bisagras originales y ballestillas, recuperando su funcionalidad y desempeño.

RESTAURACIÓN DE ACABADOS: MADERA: Limpieza y fijado de las superficies, retirada de los restos de pintura y tratamientos originales no recuperables mediante procesos combinados de decapado, aplicación de color, acuchillado, lijado y tratado de los tratamientos existentes para preparación de la aplicación de acabados. Limpia y preparadas las superficies, aplicación de imprimación hidrofugante, fungicida y antioxidante de base acuosa de la firma "Bessier" o similar. Dos manos consecutivas con tomado de folios entre cada una de ellas con aplicación de resinas y emplastecido de base acuosa en oquedades y juntas abiertas. Aplicación de esmalte-laca de base acuosa "TITANLUX ECOLÓGICO" tintada en el color blanco. Dos manos consecutivas con tomado de folios entre cada una de ellas con aplicación de resinas y emplastecido de base acuosa en oquedades y juntas abiertas.

HERRAJES: Limpieza mediante chorreo de fibra de vidrio y decapado de las superficies eliminando percudidos y herrumbres. Aplicación de convertor de óxido mediante taninos en base acuosa de la firma "Oxino". Pintado a tono de los herrajes. Recuperación de herrajes y/o fabricación en forma de pernos, pasadores, fallebas, cremonas, bisagras, cerrojos. Realizados por cerrajería de fragua comparables en factura diseño y funcionalidad con la consiguiente traducción temporal en detalles decorativos tales como pomas siluetas etc. para su fácil identificación como fabricados actualmente. 10 Uds. Reposición de herrajes de pernios de fragua por tabla.

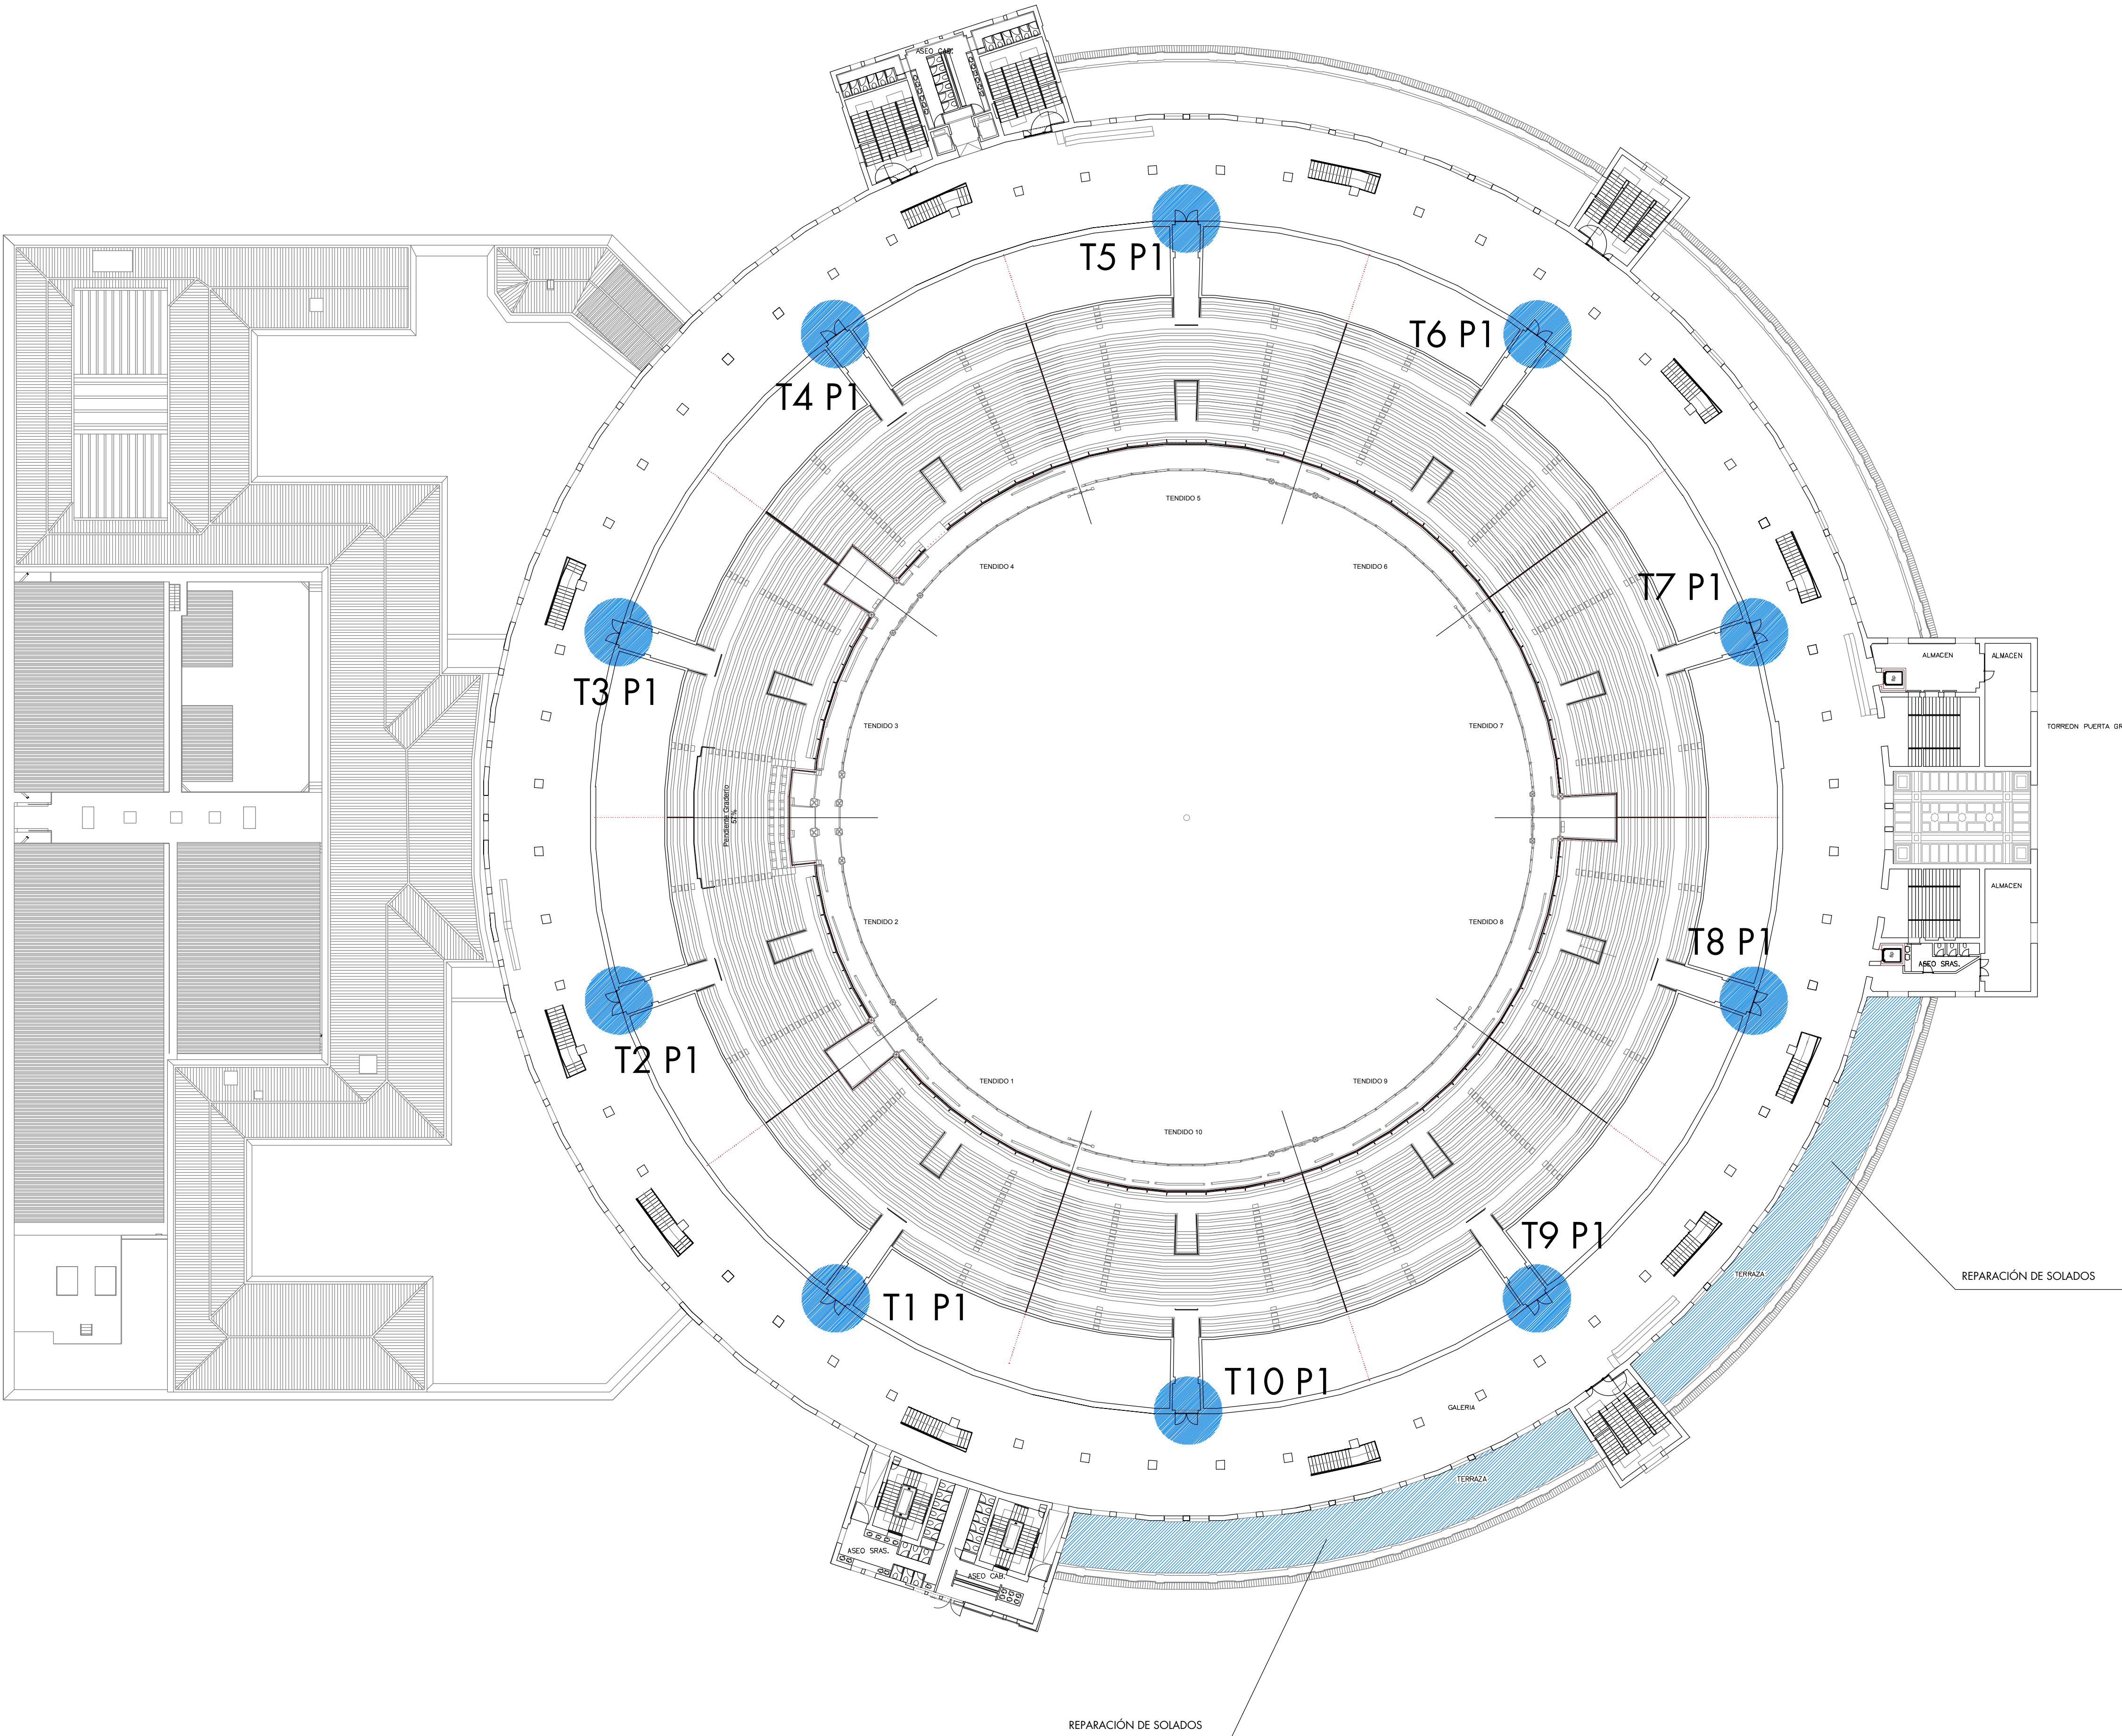
## INTERVENCIONES EN TENDIDO ALTO

ESTADO ACTUAL: El estado actual de las carpinterías conservadas, previa a las actuaciones de restauración es de deterioro generalizado. Falta de solidez estructural. Descuadras por mermas en sus acoplamientos. Venteaduras y desgajamientos en los caros de tableros moldados. Acabados ajados y ausentes. Herrajes diversos sustituyendo a los originales

Se repararán los baldosines y elementos cerámicos del solado de las terrazas y se repondrán algunas piezas de ladrillo desprendidas en pelos de fachada, procediendo a su rejuntado. También se renovarán los sellados de los juntos de dilatación.

Se realizará la reparación de paramentos y techos para su posterior pintura en la totalidad de zonas de acceso y deambulatorios, contemplando la reparación puntual de zonas de mayor afección y repintado de la totalidad. También se realizarán retacados y reparaciones en muros de ladrillo de los accesos al graderío.

Se realizará la limpieza, reparación y posterior tratamiento de los suelos de pavimento continuo.

Se realizará el decapado y pintado de los barandillos y elementos de cerrajería de deambulatorios y escaleras interiores.

Se restaurarán completamente las puertas de acceso a tendidos, gradas y andanados en todos los niveles, comprendiendo la restauración total de elementos de madera, plementos, decapado, imprimación y repintado, colocación de herrajes y dispositivos de seguridad para evacuación de emergencia. Las puertas que se encuentren en un estado irrecuperable serán sustituidas por otras de nueva factura de idénticas características que las originales.

• Se realizarán los trabajos necesarios para la reparación de la evacuación de pluviales de la grada situada sobre la sala, reparando el sistema de recogida de bandejos y sumideros.

• Se renovarán totalmente los zócalos existentes en la totalidad de los muros incorporando un nuevo zócalo de granito de 1,2 m de altura rematado con una nueva albardilla de chapa de zinc. Además se sanearán y repintarán la totalidad de las rejas situadas en ambos patios.

RESTAURACIÓN ESTRUCTURAL: Reajuste y restauración estructural de las puertas. Descuelgue de los elementos practicables de sus bisagras para tratamiento en banco de taller. Escuadrado de las hojas y afianzamiento de sus ensamblados mediante creación de molde de reajuste en taller con inyección de cola de poliuretano que por su naturaleza expansiva vuelve a hacer solidarios las uniones recuperando la solidez y consolidando la estructura. Reajuste y restauración de cercos consolidando sus fijaciones y cogido de juntas mediante resina acrílica de restauración de base acuosa cerrando intersticios de juntas para proveer estanqueidad, cerrar filtraciones y para evitar pudriciones por humedades no oreadas.

En cercos y hojas. Repiezo de sectores perdidos, venteaduras, consolidación de partes afectadas por pudrición cúbica y perfiles erosionados en hojas y cercos mediante sustitución a aplicación de piezas de pino silvestre viejo y en los casos que se requieran, reconstrucción mediante resina de restauración "Dry Flex" de la firma "Repair Care" especial para elementos de restauración de madera por sus propiedades elásticas de adherencia, tracción y adaptabilidad al teñido y absorción de productos de protección y acabados.

Reajuste de los elementos practicables en sus alojamientos reajustando fallebas, reinstalando las bisagras originales y ballestillas, recuperando su funcionalidad y desempeño.

RESTAURACIÓN DE ACABADOS: MADERA: Limpieza y fijado de las superficies, retirada de los restos de pintura y tratamientos originales no recuperables mediante procesos combinados de decapado, aplicación de color, acuchillado, lijado y tratado de los tratamientos existentes para preparación de la aplicación de acabados. Limpies y preparados las superficies, aplicación de imprimación hidrofugante, fungicida y antioxidante de base acuosa de la firma "Bessier" a similar. Dos manos consecutivas con tomado de folios entre cada una de ellas con aplicación de resinas y emplastecido de base acuosa en oquedades y juntas abiertas. Aplicación de esmalte-laca de base acuosa "TITANLUX ECOLÓGICO" tintada en el color blanco. Dos manos consecutivas con tomado de folios entre cada una de ellas con aplicación de resinas y emplastecido de base acuosa en oquedades y juntas abiertas.

HERRAJES: Limpieza mediante chorreo de fibra de vidrio y decapado de las superficies eliminando percudidos y herrumbres. Aplicación de conversor de óxido mediante taninos en base acuosa de la firma "Oxino". Pintado a tono de los herrajes. Recuperación de herrajes y/o fabricación en forma de pernos, pasadores, fallebas, cremones, bisagras, cerrojos. Realizados por cerrajería de fragua comparables en factura diseño y funcionalidad con la consiguiente traducción temporal en detalles decorativos tales como pomos siluetas etc. para su fácil identificación como fabricados actualmente. 10 Uds. Reposición de herrajes de pernos de fragua por tabla.

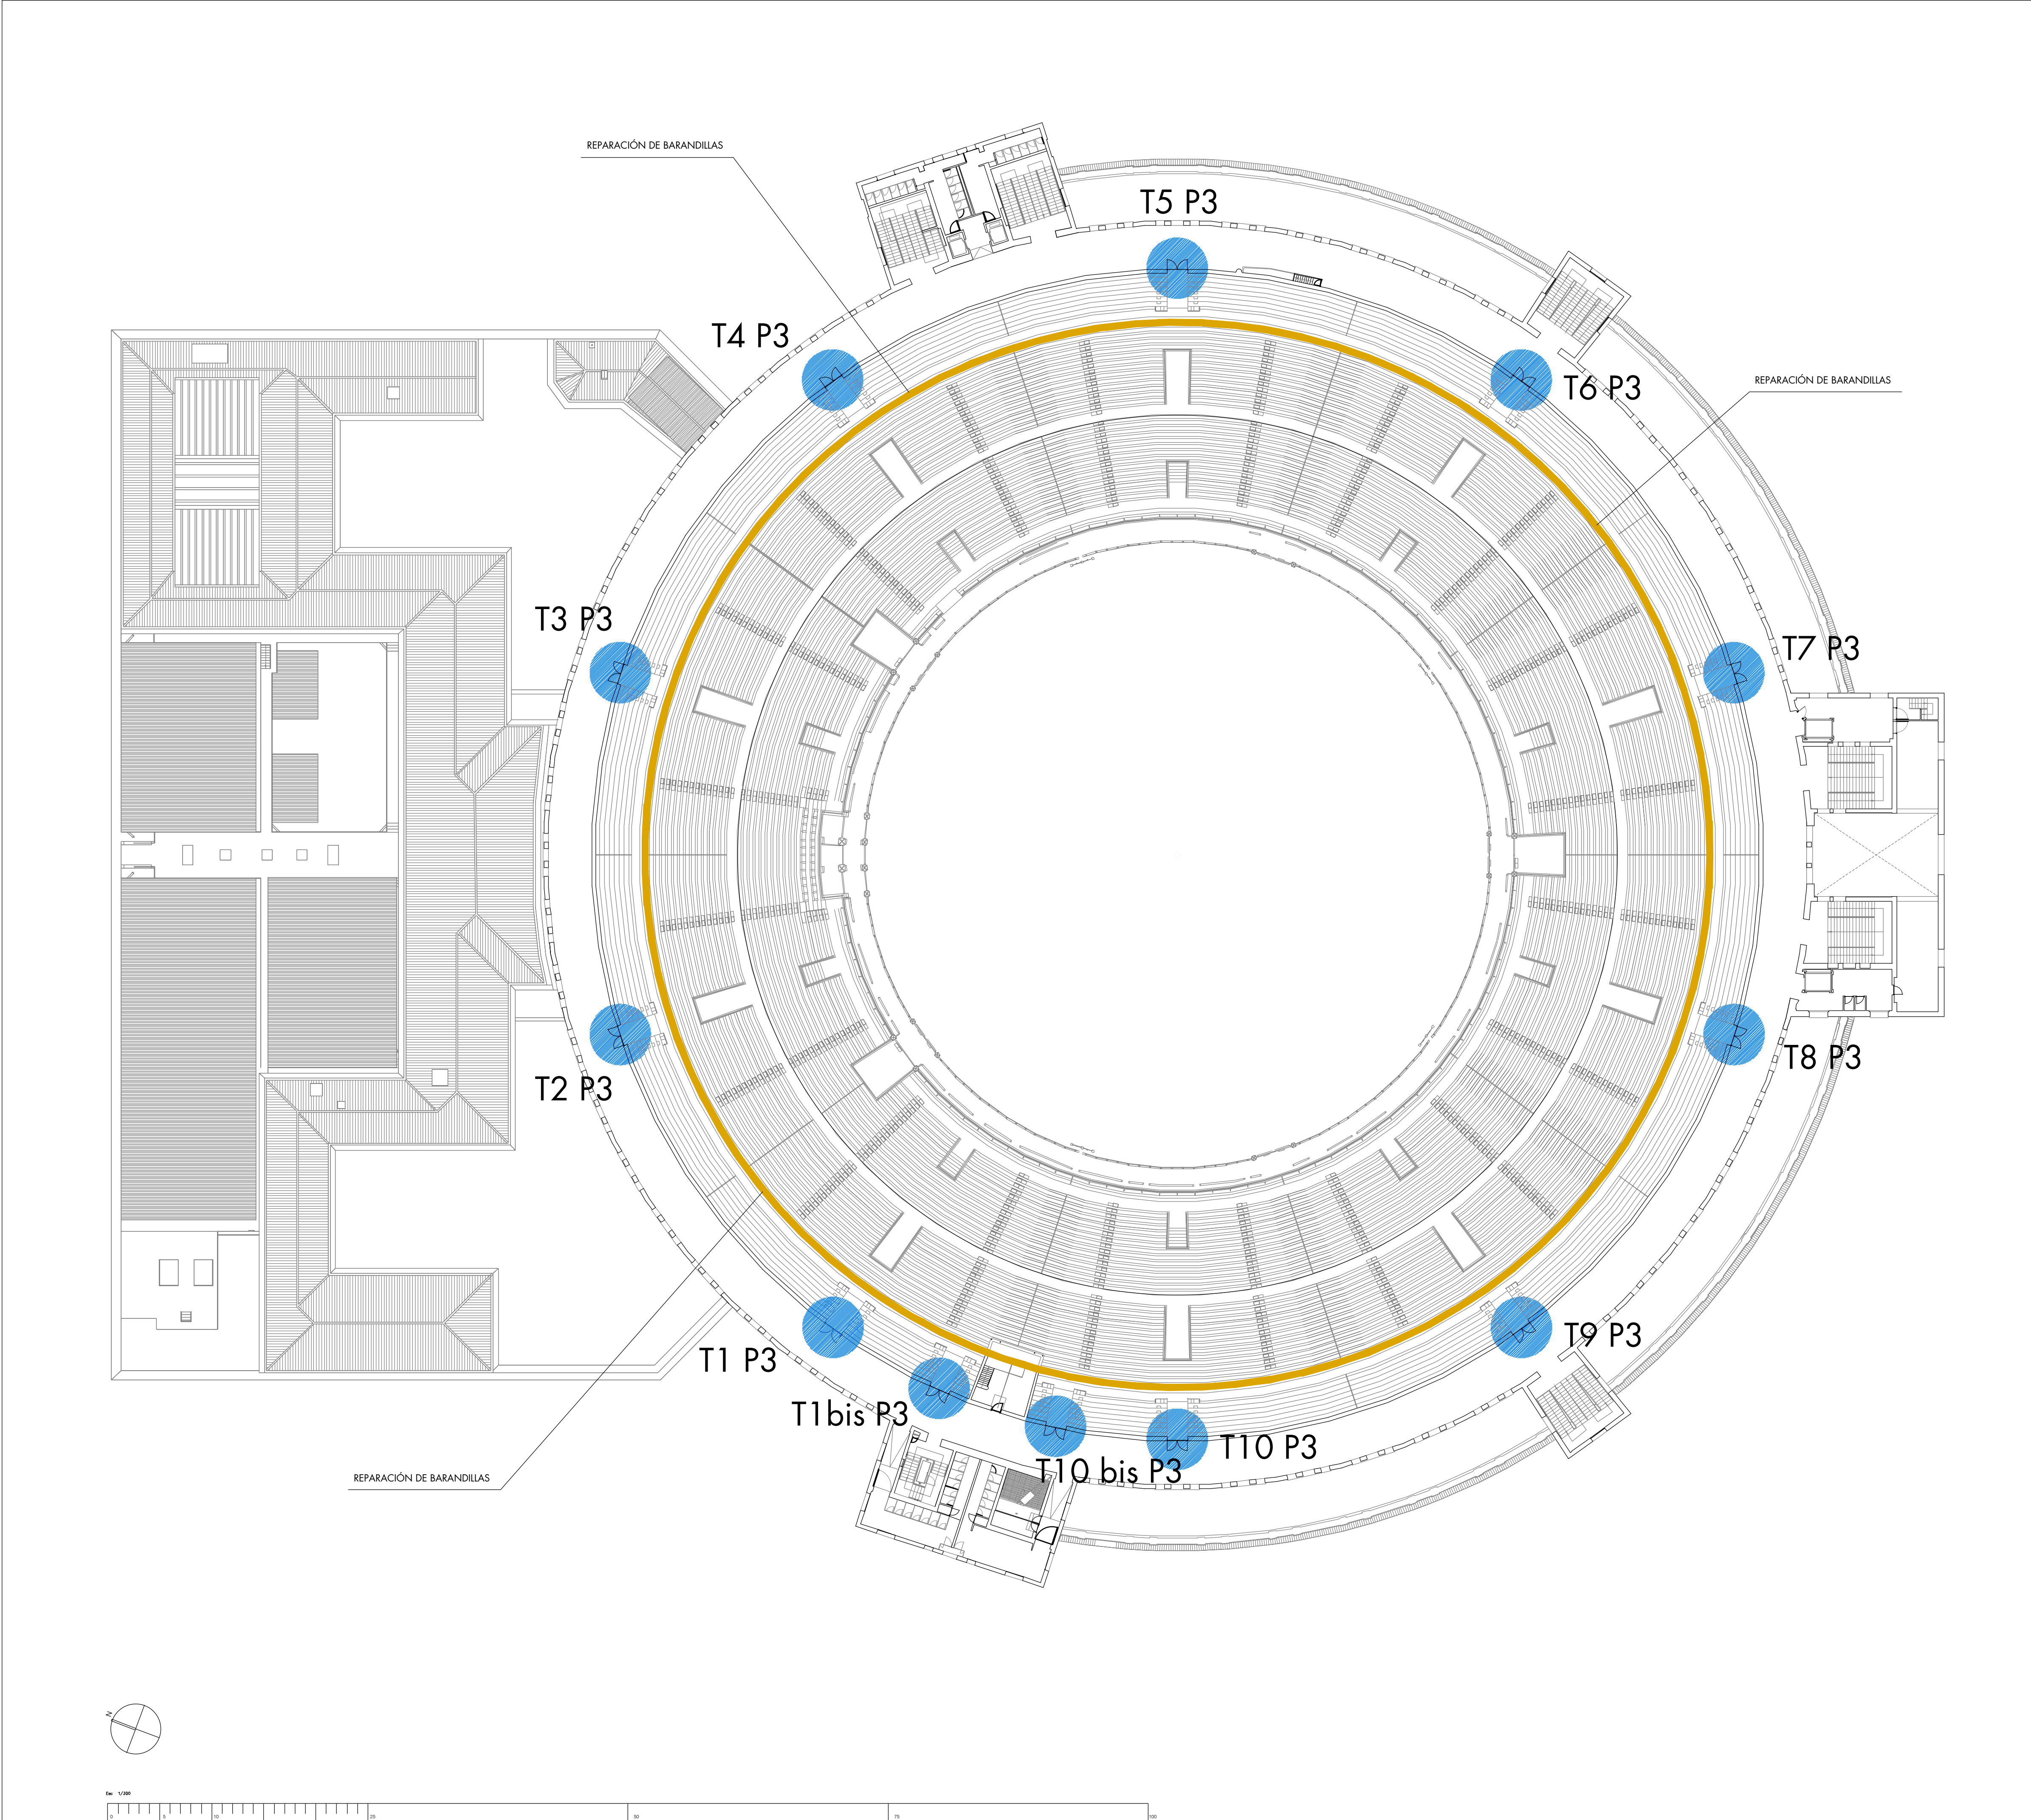
INTERVENCIONES EN ANDANADAS

**ESTADO ACTUAL:** El estado actual de las carpinterías conservadas, previo a las actuaciones de restauración es de deterioro generalizado. Falta de solidez estructural. Descuadras por mermas en sus acoplamientos. Venteaduras y desgajamientos en los caras de tableros moldados. Acabados ajados y ausentes. Herrajes diversos sustituyendo a los originales

• **ACTUACIONES EN TERRAZAS**  
Se repararán los baldosines y elementos cerámicos del solado de las terrazas y se repondrán algunas piezas de ladrillo desprendidas en pelos de fachada, procediendo a su rejuntado. También se renovarán los sellados de los juntas de dilatación.

• **ACTUACIONES EN PARAMENTOS Y TECHOS**  
Se realizará la reparación de paramentos y techos para su posterior pintura en la totalidad de zonas de acceso y deambulatorios, contemplando la reparación puntual de zonas de mayor afección y repintado de la totalidad. También se realizarán retacados y reparaciones en muros de ladrillo de los accesos al graderío.

• **ACTUACIONES EN SUELOS**  
Se realizará la limpieza, reparación y posterior tratamiento de los suelos de pavimento continuo.

• **ACTUACIONES EN CERRAJERÍA**  
Se realizará el decapado y pintado de las barandillas y elementos de cerrajería de deambulatorios y escaleras interiores.

• **RESTAURACIÓN DE CARPINTERÍAS DE MADERA**  
Se restaurarán completamente las puertas de acceso a tendidos, gradas y andanadas en todos los niveles, comprendiendo la restauración total de elementos de madera, plementos, decapado, imprimación y repintado, colocación de herrajes y dispositivos de seguridad para evacuación de emergencia. Las puertas que se encuentren en un estado irrecuperable serán sustituidas por otras de nueva factura de idénticas características que las originales.

**ACTUACIONES EN SALA DE PRENSA Y BIBLIOTECA**  
• Se realizarán los trabajos necesarios para la reparación de la evacuación de pluviales de la grada situada sobre la sala, reparando el sistema de recogida de bandejos y sumideros.

**ACTUACIONES EN PATIOS**  
• Se renovarán totalmente los zócalos existentes en la totalidad de los muros incorporando un nuevo zócalo de granito de 1,2 m de altura rematado con una nueva albardilla de chapa de zinc. Además se sanearán y repintarán la totalidad de las rejas situadas en ambos patios.

**RESTAURACIÓN ESTRUCTURAL:** Reajuste y restauración estructural de las puertas. Descuelgue de los elementos practicables de sus bisagras para tratamiento en banco de taller. Escuadrado de las hojas y afianzamiento de sus ensambls mediante creación de molde de reajuste en taller con inyección de cola de poliuretano que por su naturaleza expansiva vuelve a hacer solidarios las uniones recuperando la solidez y consolidando la estructura. Reajuste y restauración de cercos consolidando sus fijaciones y cogido de juntas mediante resina acrílica de restauración de base acuosa cerrando intersticios de juntas para proveer estanqueidad, cerrar filtraciones y para evitar pudriciones por humedades no oreadas.

En cercos y hojas. Replezado de sectores perdidos, venteaduras, consolidación de partes afectadas por pudrición cúbica y perfiles erosionados en hojas y cercos mediante sustitución a aplicación de piezas de pino silvestre viejo y en los casos que se requieran, reconstrucción mediante resina de restauración "Dry Flex" de la firma "Repair Care" especial para elementos de restauración de madera por sus propiedades elásticas de adherencia, tracción y adaptabilidad al teñido y absorción de productos de protección y acabados.

Reajuste de los elementos practicables en sus alojamientos reajustando fallebas, reinstalando las bisagras originales y ballestillas, recuperando su funcionalidad y desempeño.

**RESTAURACIÓN DE ACABADOS:**  
**MADERA:** Limpieza y fijado de las superficies, retirada de los restos de pintura y tratamientos originales no recuperables mediante procesos combinados de decapado, aplicación de color, acuchillado, lijado y tratado de los tratamientos existentes para preparación de la aplicación de acabados. Limpia y preparados las superficies, aplicación de imprimación hidrofugante, fungicida y antioxidante de base acuosa de la firma "Besser" o similar. Dos manos consecutivas con tomado de faltas entre cada una de ellas con aplicación de resinas y emplastecido de base acuosa en oquedades y juntas abiertas. Aplicación de esmalte-laca de base acuosa "TITANLUX ECOLÓGICO" tintada en el color blanco. Dos manos consecutivas con tomado de faltas entre cada una de ellas con aplicación de resinas y emplastecido de base acuosa en oquedades y juntas abiertas.

**HERRAJES:** Limpieza mediante chorreo de fibra de vidrio y decapado de las superficies eliminando percudidos y herrumbres. Aplicación de conversor de óxido mediante taninos en base acuosa de la firma "Oxino". Pintado a tono de los herrajes. Recuperación de herrajes y/o fabricación en forma de pernos, pasadores, fallebas, cremonas, bisagras, cerrojos. Realizados por cerrajería de fragua comparables en factura diseño y funcionalidad con la consiguiente traducción temporal en detalles decorativos tales como pomos siluetas etc. para su fácil identificación como fabricados actualmente. 10 Uds. Reposición de herrajes de pernios de fragua por tabla.
