MEMORIA JUSTIFICATIVA DE LA NECESIDAD DE CONTRATACIÓN DEL SUMINISTRO DE UNA ENFRIADORA

INFORME ESTADO ENFRIADORA CENTRAL FRIO HUF.

INFORME TECNICO ENFRIADORAS MCQUAY 1 Y 3

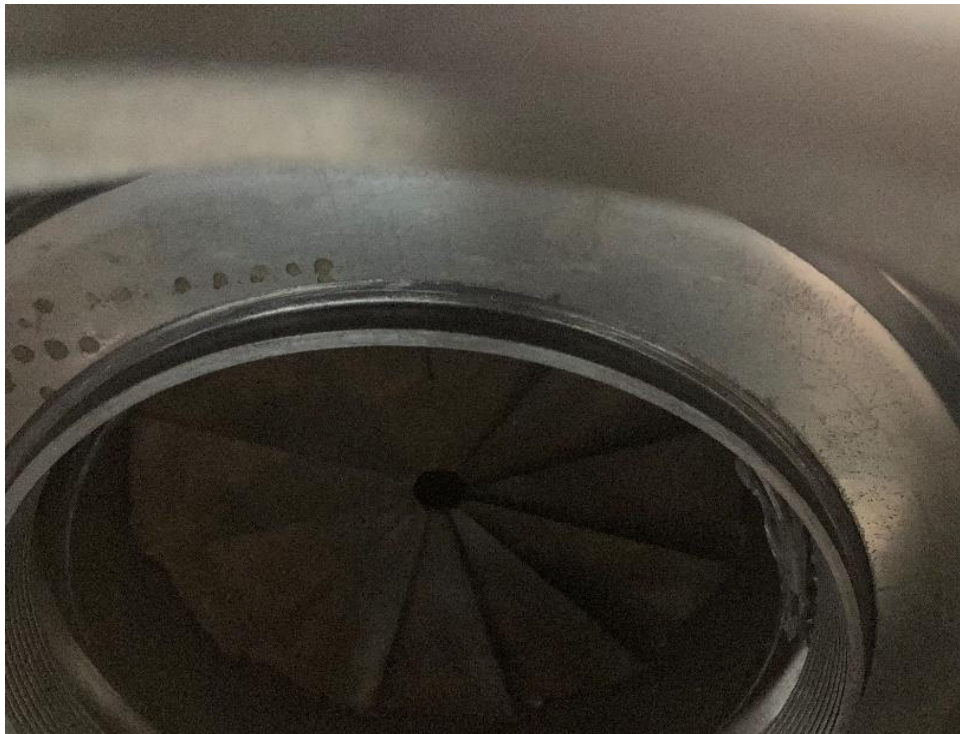
Esta enfriadora no se ha podido poner en marcha y hacer una toma de datos ya que la bomba de aceite no funciona, tiene picado el condensador, averiado el compresor y con una evidente falta de gas refrigerante.

Rodete del compresor centrífugo con alabes muy desgastados.

La conclusión técnica de este equipo es que no merece la pena la reparación debido al alto coste que conlleva, recomendando la sustitución del equipo por uno nuevo.

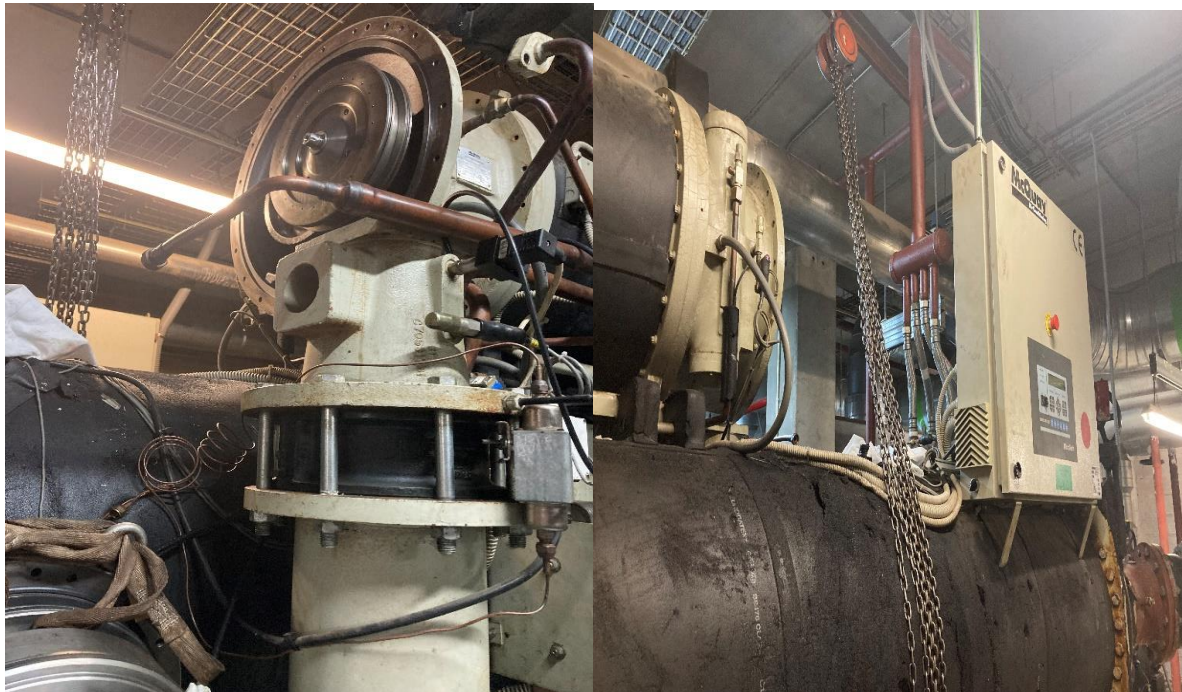
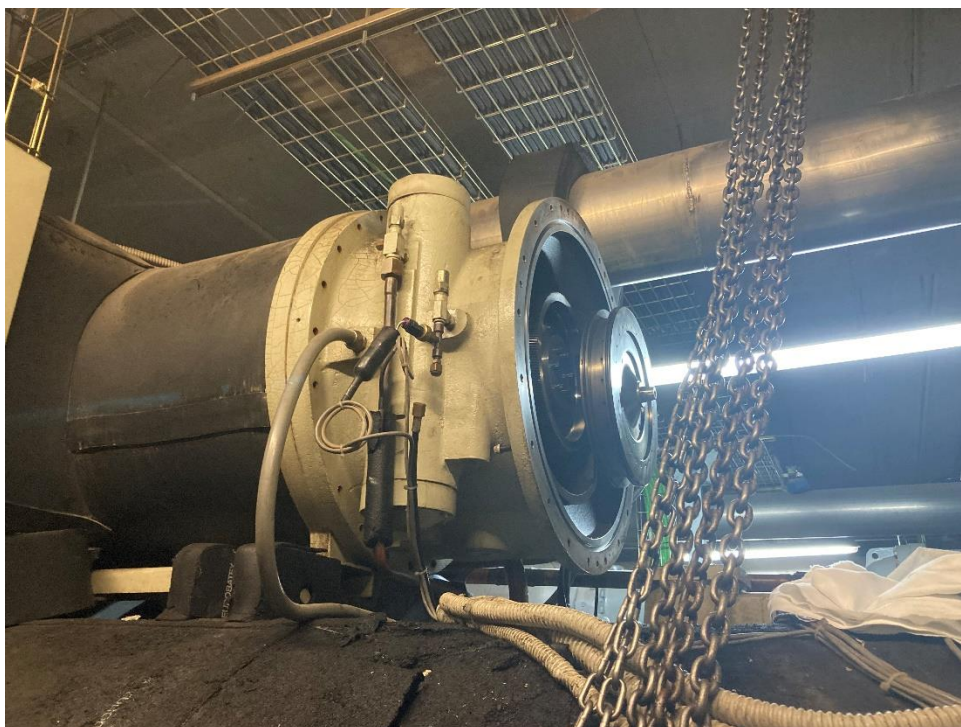
Vistas parciales del compresor centrífugo desmontado y sus acoplamientos.
