Exp.: **A/OBR-035689-2022 (5-B/23)**

### ACTA DE RECEPCION

"TRATAMIENTOS SELVÍCOLAS DE NATURALIZACIÓN Y MEJORA DE LA BIODIVERSIDAD EN EL PARQUE NACIONAL DE LA SIERRA DE GUADARRAMA", LOTE Nº 2 "LA MORCUERA" M.U.P Nº151, T.M. RASACAFRÍA ("PLAN DE RECUPERACIÓN, TRANSFORMACIÓN Y RESILIENCIA-FINANCIADO POR LA UE NextGenerationEU

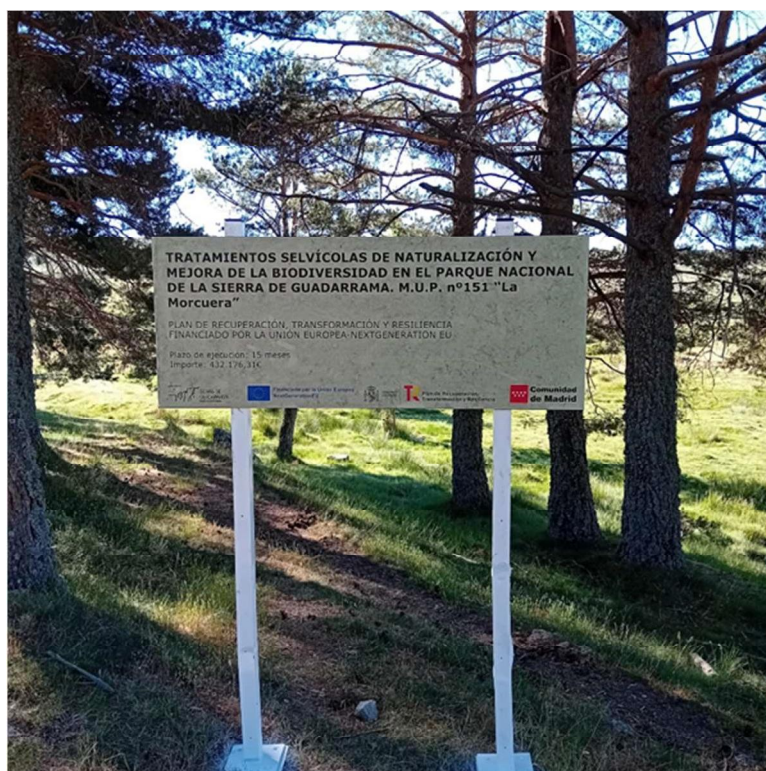
En lo que se refiere a **señalización, información y publicidad** de la obra, se ha atendido a lo recogido en la identidad visual para la comunicación y divulgación de las actuaciones financiadas a través del Plan de Recuperación, Transformación y Resiliencia (<https://planderecuperacion.gob.es/identidad-visual>), así como al *Manual de comunicación para gestores y beneficiarios de los fondos del Plan de Recuperación, Transformación y Resiliencia*:[https://www.mitma.gob.es/recursos\\_mfom/paginabasica/recursos/manual\\_de\\_comunicacion\\_para\\_los\\_gestores\\_del\\_plan.pdf](https://www.mitma.gob.es/recursos_mfom/paginabasica/recursos/manual_de_comunicacion_para_los_gestores_del_plan.pdf)
