PROYECTO BÁSICO Y DE EJECUCIÓN DE SUSTITUCIÓN DE CUBIERTAS Y ADECUACIÓN DE PISTAS DEPORTIVAS EN EL CEIP VALDEMER

PLANO  
**ESTADO ACTUAL.**  
**SITUACIÓN Y EMPLAZAMIENTO**

ESTADO ACTUAL.  
EVALUACIÓN DE DAÑOS.  
"EDIFICIO A".

# "PISTAS DEPORTIVAS".

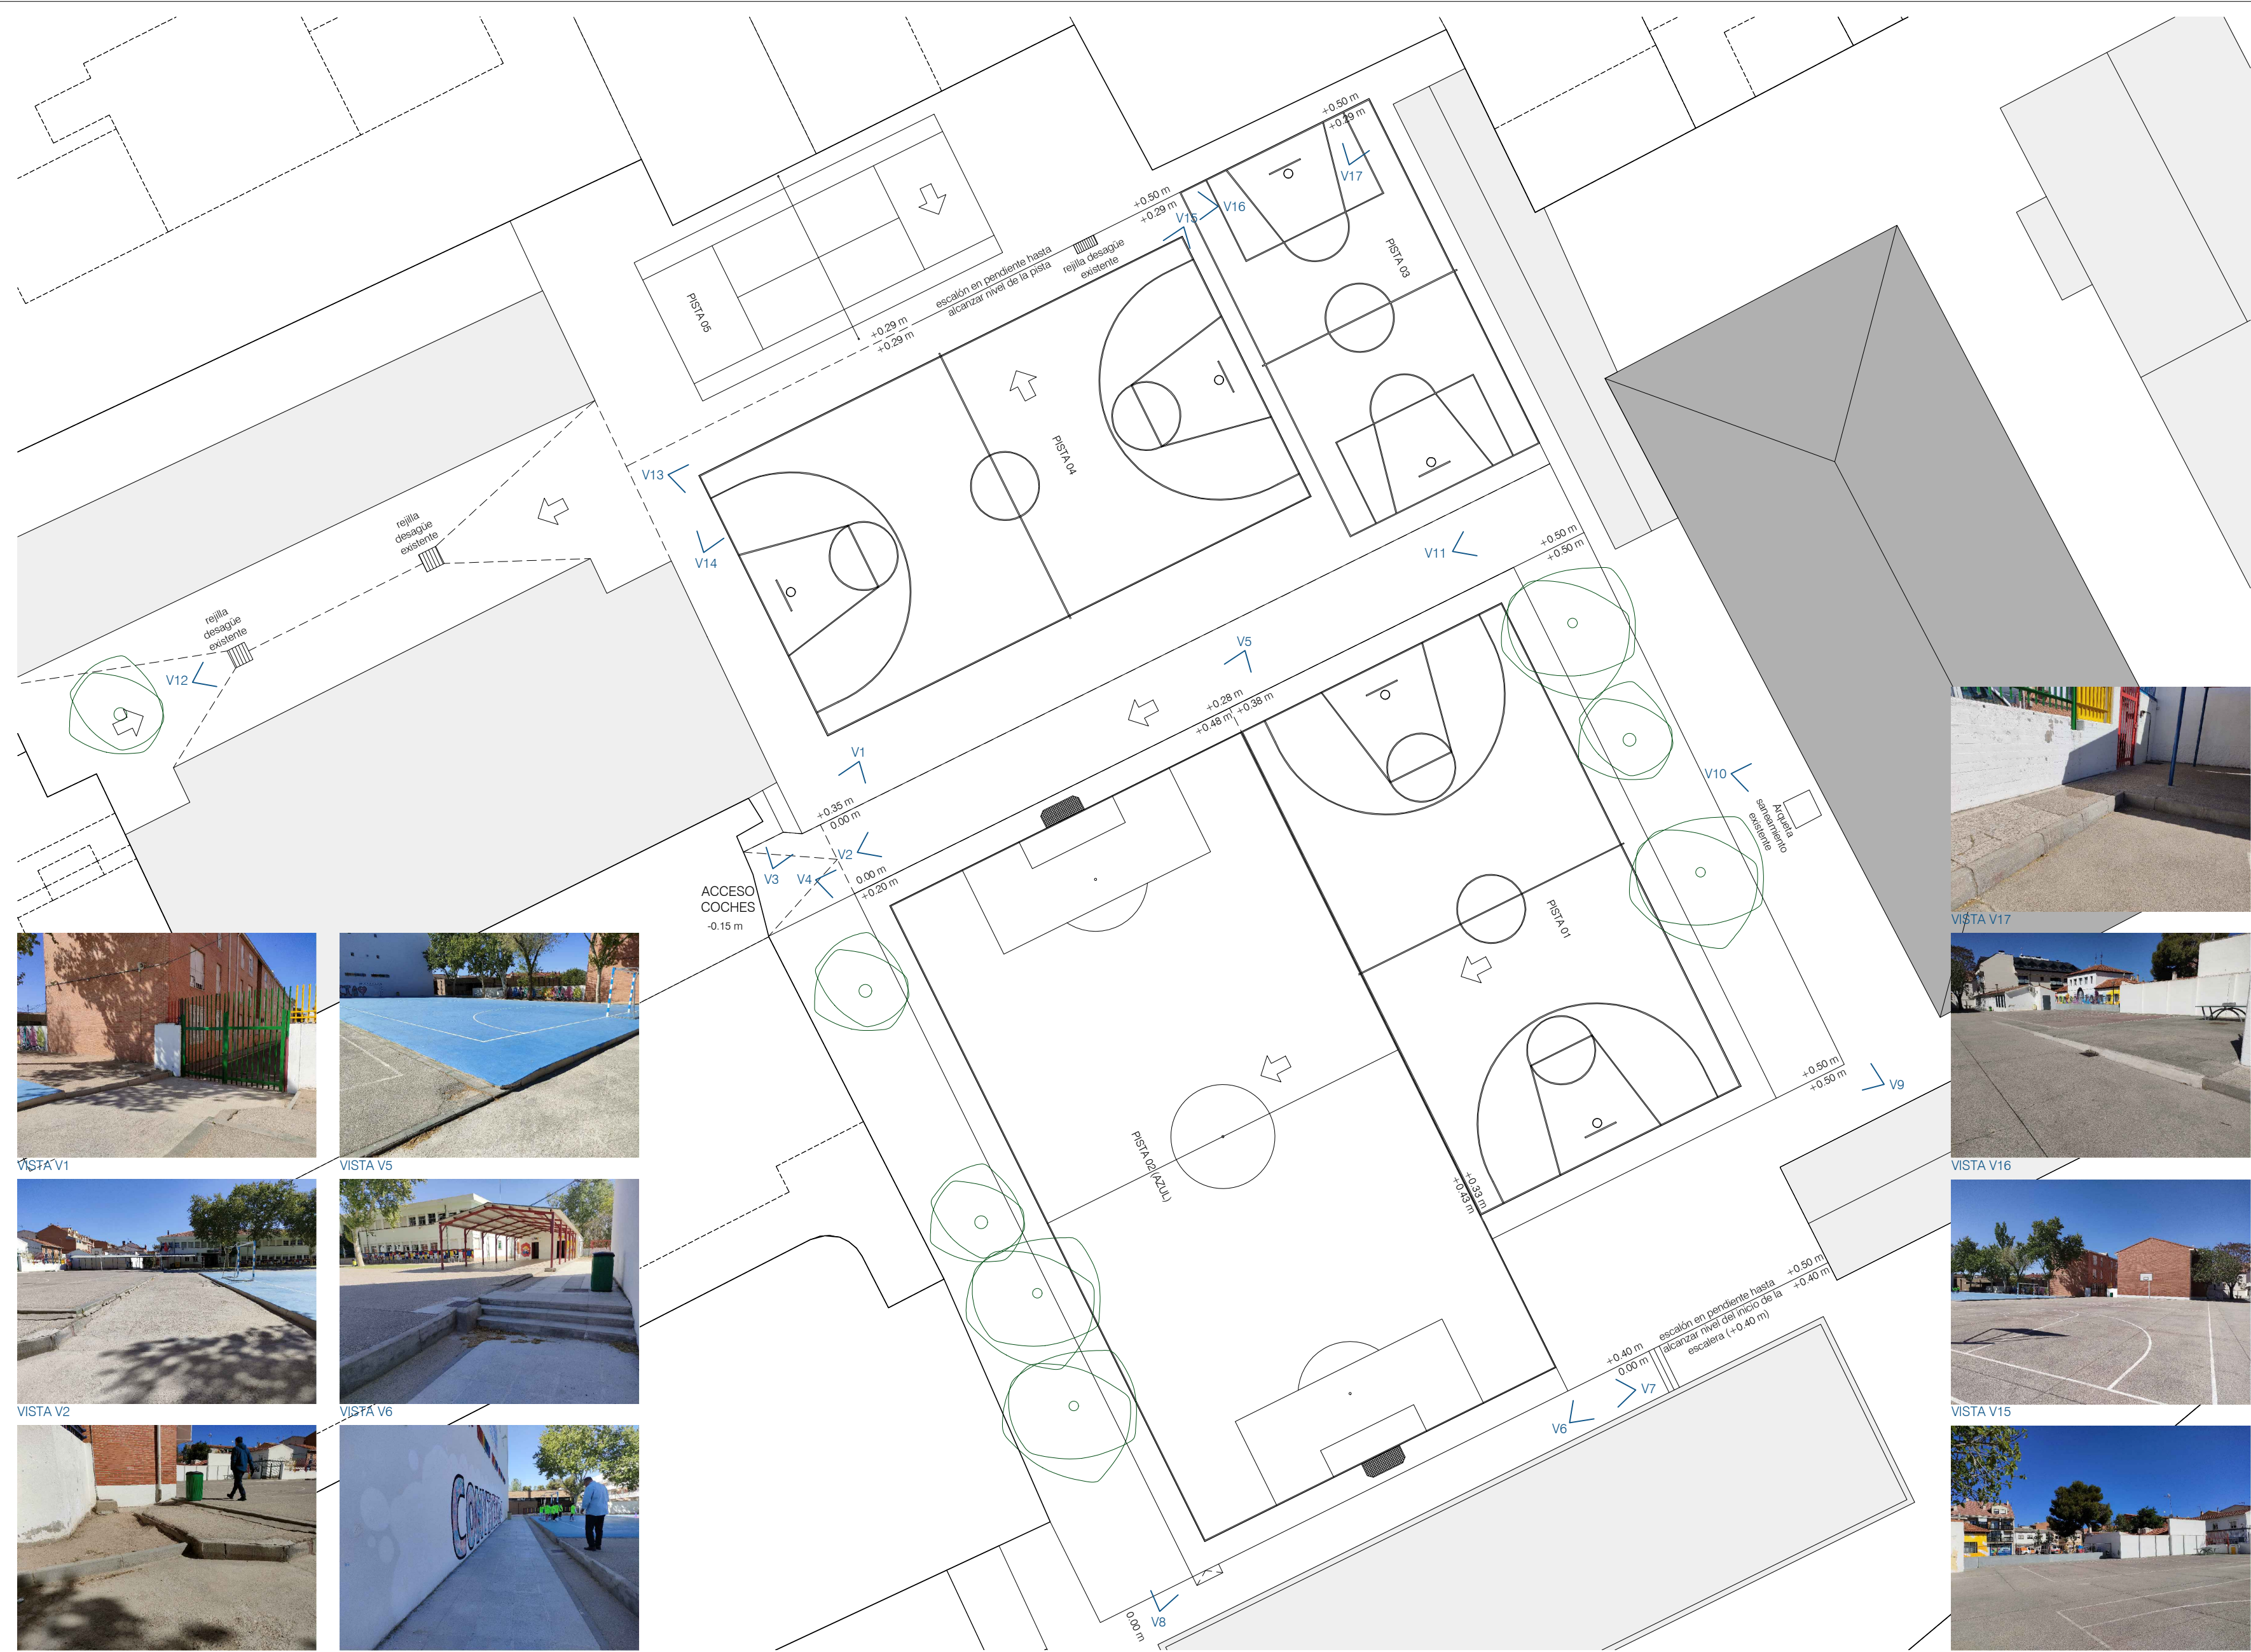
DENTRO DE TODOS LOS EDIFICIOS QUE COMPONEN EL COMPLEJO DEL COLEGIO, EL EDIFICIO PRINCIPAL, DENOMINADO "EDIFICIO A", CUENTA CON UNA CUBIERTA A CUATRO AGUAS FORMADA POR TABIQUE PALOMEROS DE 1 PIE DE LADRILLO HUECO DOBLE Y VIGUETAS DE HORMIGÓN, APOYADAS SOBRE LOS TABIQUE. SOBRE ESTAS VIGUETAS SE SUSTENTAN LOS PANELES DE CUBRICIÓN DEL EDIFICIO, A BASE DE PLACAS DE FIBROCEMENTO RECUBIERTAS DE TEJA.

LA SUPERFICIE APROXIMADA DE LA CUBRICIÓN DE FIBROCEMENTO DEL "EDIFICIO A" ES DE 650 m².

EL AMIANTO SE ENCUENTRA RECUBIERTO EN SU PARTE SUPERIOR POR TEJA, TAL Y COMO SE ACABA DE INDICAR, Y EN SU PARTE INFERIOR POR EL FORJADO BAJO CUBIERTA.

LA INSPECCIÓN REALIZADA HA SIDO DE CARÁCTER VISUAL, Y RESPECTO A AQUELLOS ELEMENTOS DE LOS EDIFICIOS A LOS QUE SE HA TENIDO ACCESO.

NO ES POSIBLE DESCARTAR LA PRESENCIA DE AMIANTO EN PARTES DE LOS EDIFICIOS A LAS QUE NO SE HA PODIDO ACCEDER.
