PROYECTO BÁSICO Y DE EJECUCIÓN

de muro de refuerzo perimetral de  
cerramiento del CEIPSO Salvador de  
Madariaga y acondicionamiento del  
centro. Madrid.

SITUACION  
Calle La Lámpara, s/n, 28814, Daganzo de Arriba.

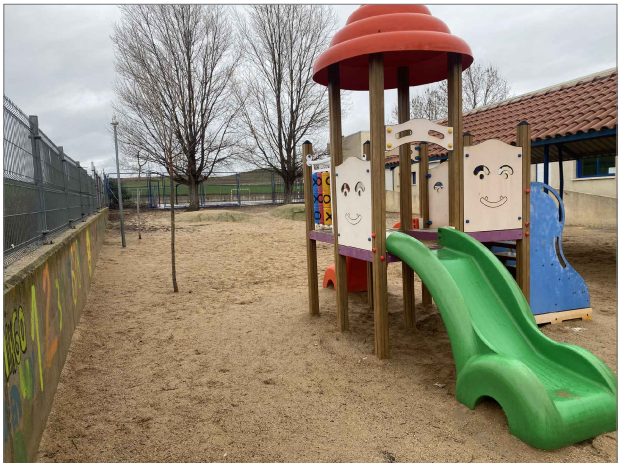
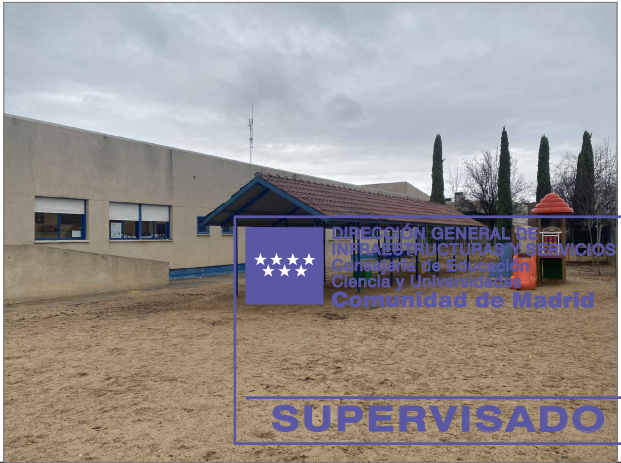
FOTOGRAFÍAS ESTADO ACTUAL PATIO DE INFANTIL.

El patio de infantil se desborda cuando llueve, invadiendo la arena las aceras perimetrales.

Esta situación hace del patio de infantil una zona poco útil para juegos los días de lluvia.

Se propone por tanto, sustituir parte del arenero por pavimento de caucho continuo, un pavimento seguro, drenante, antideslizante y de alta durabilidad para los más pequeños del cole.

Alrededor del pavimento de caucho, se propone construir una acera que sirva como elemento de transición entre la zona de arena y el pavimento de caucho, evitando así lo más posible que éste se manche de arena.

No obstante, se recomienda al centro la limpieza periódica de rejillas de saneamiento, para que el agua de lluvias desagüe y no se obstruya el saneamiento.

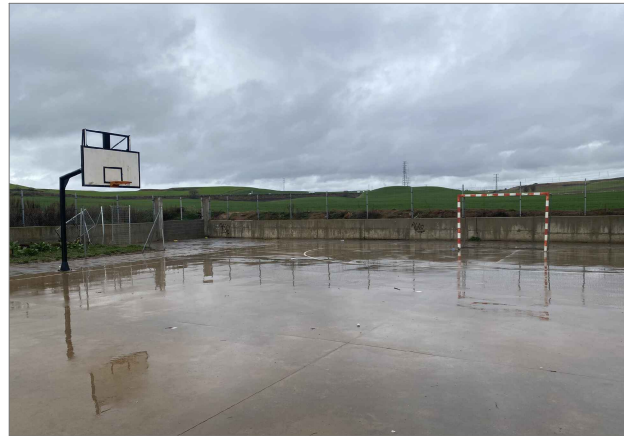
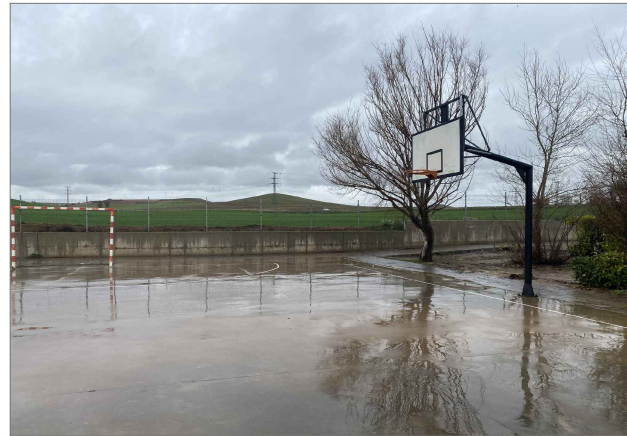
**PROBLEMÁTICA EXISTENTE:** El muro de cerramiento de parcela situado junto a las pistas deportivas tiene poca altura en relación a las tierras del exterior del colegio. Esto provoca que en épocas de lluvia las tierras del exterior son arrastradas al interior del colegio resultando muy complicado su limpieza y mantenimiento.

La solución propuesta consiste en aumentar la altura del muro en 60 cm. y así evitar que las tierras entren en el colegio en épocas de fuertes lluvias.

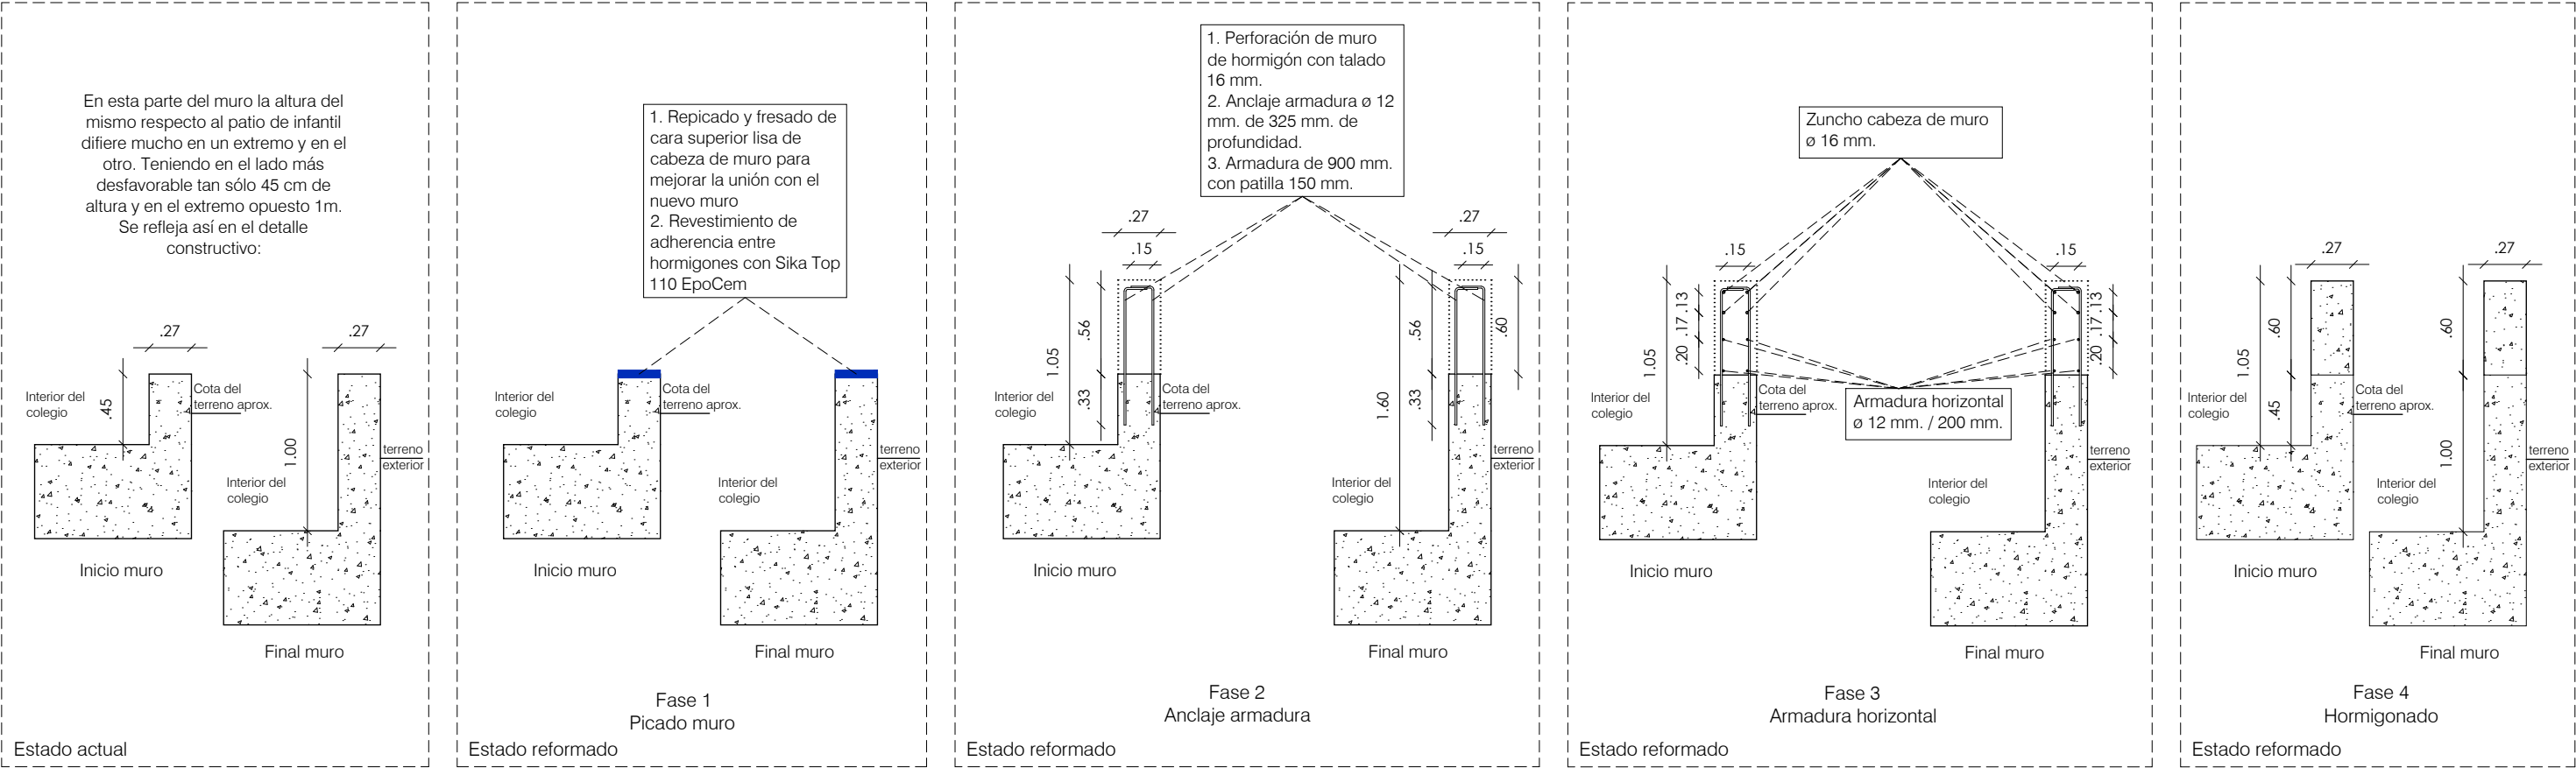
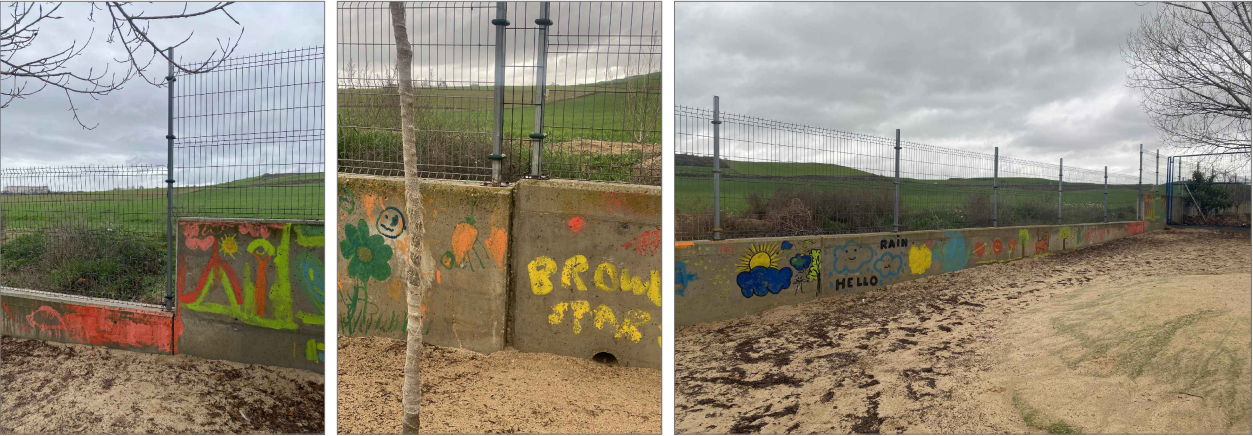
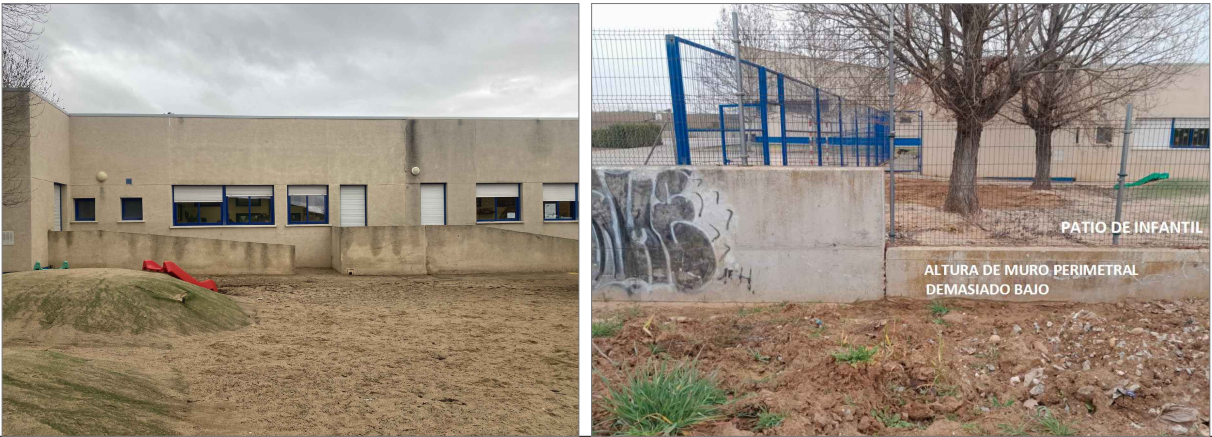
FOTOGRAFÍAS ESTADO ACTUAL PATIO INFANTIL Y MURO PERIMETRAL A REFORZAR.

**PROBLEMÁTICA EXISTENTE:** El muro de cerramiento de parcela situado junto al patio de infantil tiene diferente altura en un extremo y en el otro. La zona de menos altura provoca que en épocas de lluvia las tierras del exterior son arrastradas al interior del patio dejando éste inutilizable para el juego de los más pequeños. La solución propuesta consiste en aumentar la altura del muro en 60 cm. y así evitar que las tierras entren en el colegio en épocas de fuertes lluvias.

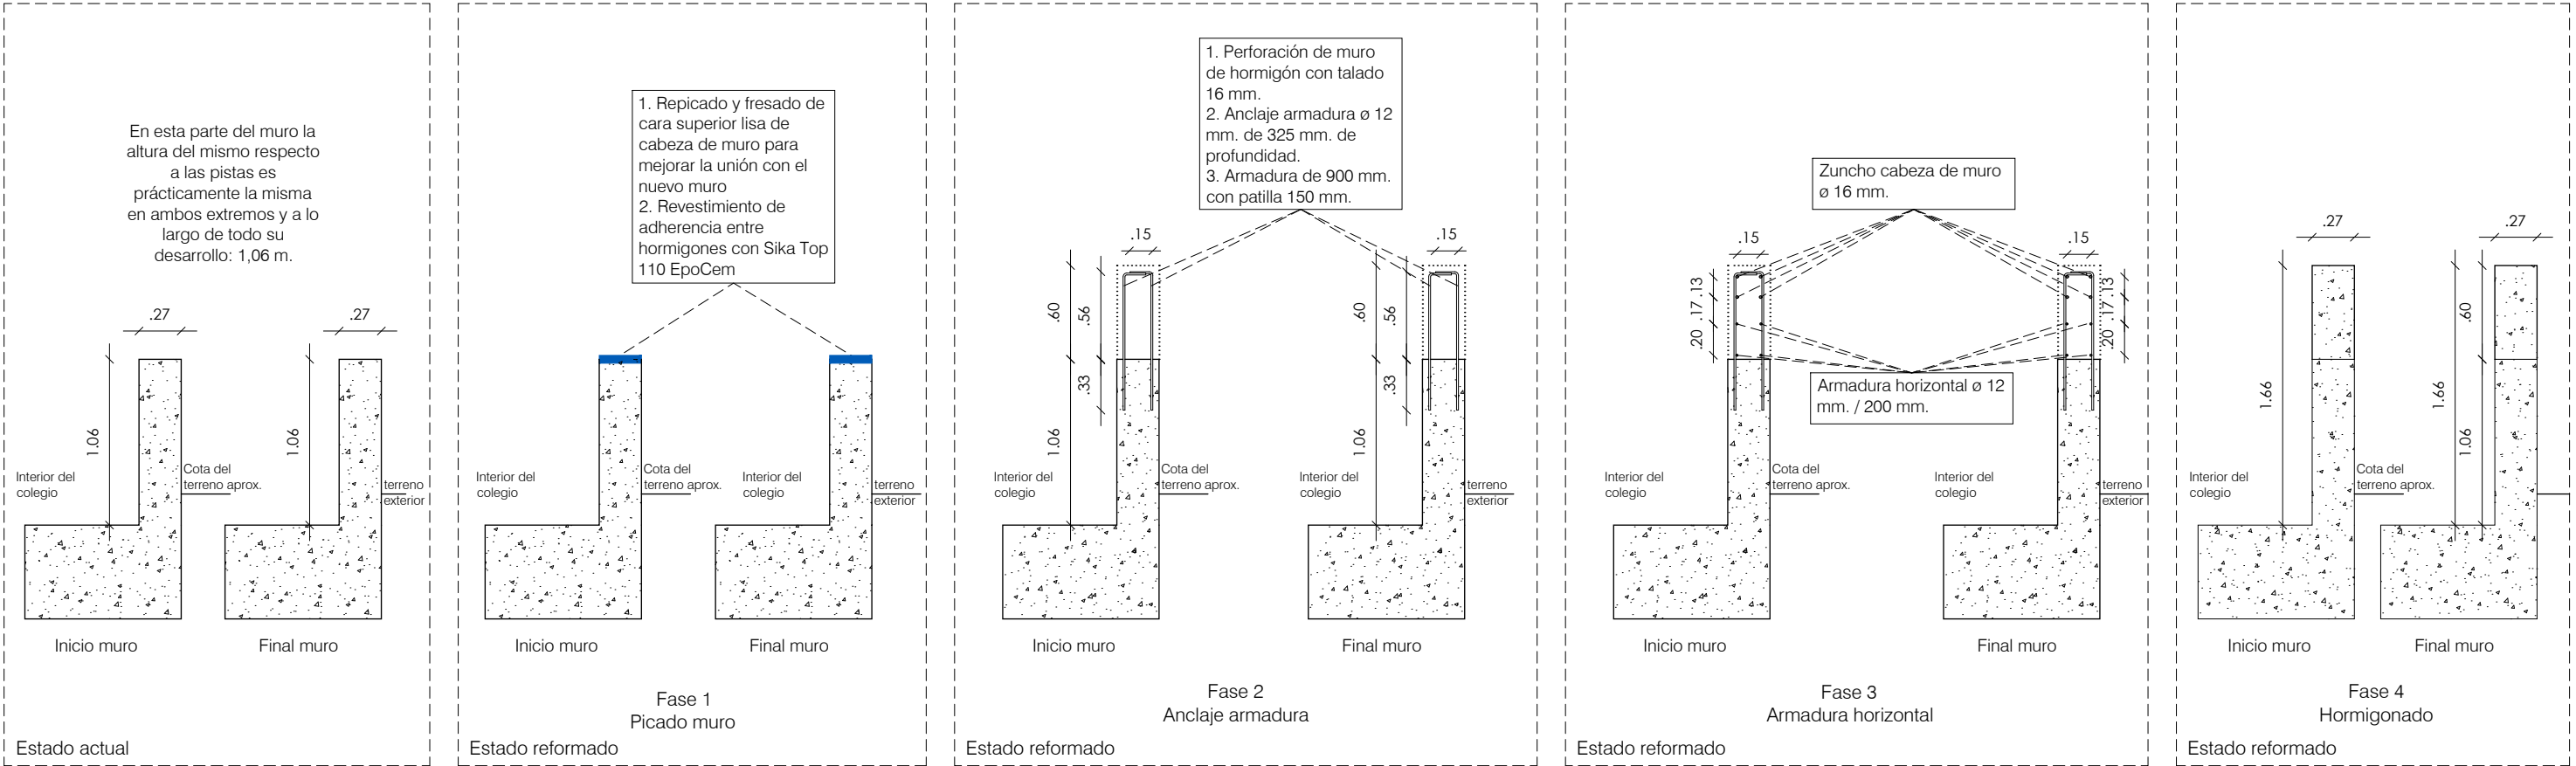
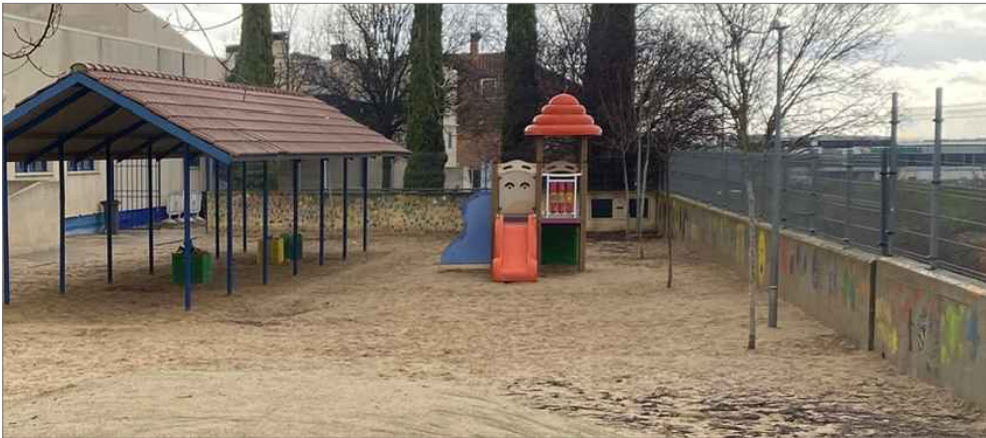
FOTOGRAFÍAS ESTADO ACTUAL PATIO INFANTIL Y MURO PERIMETRAL A REFORZAR.

**PROBLEMÁTICA EXISTENTE:** El muro de cerramiento de parcela situado junto al patio de infantil en este tramo tiene la misma altura en un extremo y en el otro. Por lo que en este tramo la solución planteada consiste en aumentar la altura del muro en 60 cm. Pasa por tanto de tener 1,06m a 1,66m.

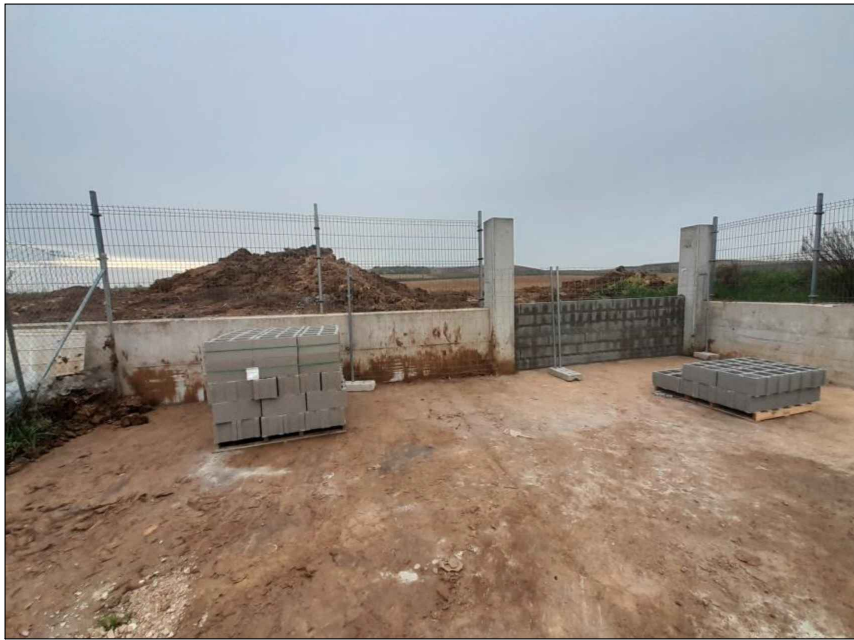
Fotografía estado actual murete provisional desde interior

**PROBLEMÁTICA EXISTENTE:** Al final del muro de la zona de pistas (A), justo en la esquina, había un acceso para vehículos no utilizado por donde entraba gran cantidad de tierras y lodos en épocas de lluvias. De manera provisional, se construyó un muro de bloque de hormigón para evitar, al menos temporalmente, la entrada estas tierras. La solución planteada consiste en demoler dicho murete (provisional) y construir un nuevo muro de hormigón armado como continuación del ya existente.

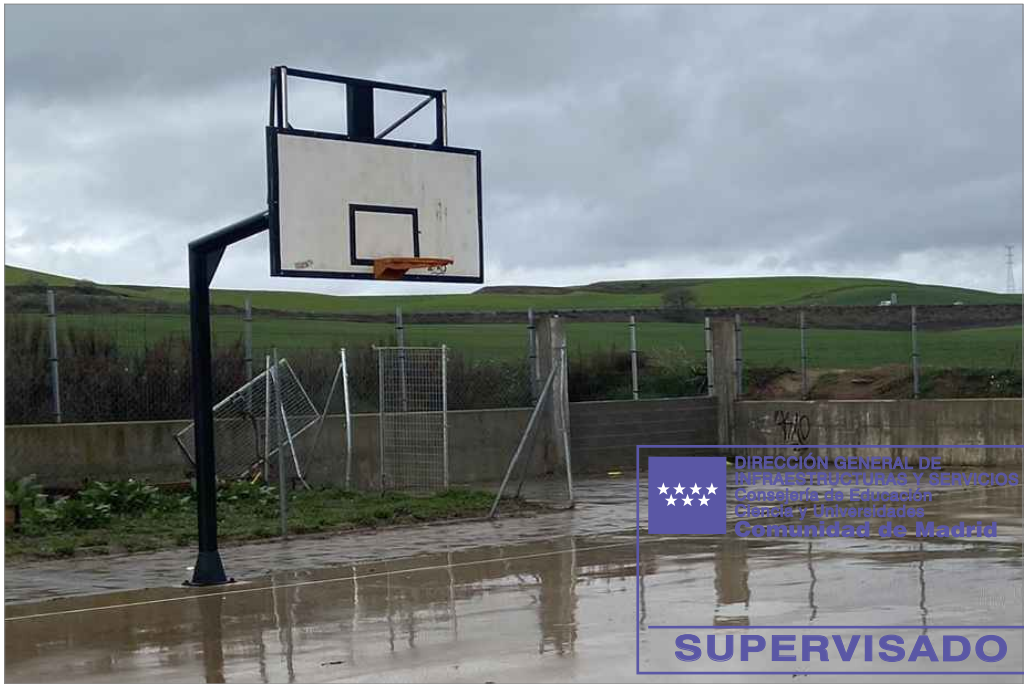
En la fotografía se puede apreciar que con la altura del murete provisional ya no entran tierras.

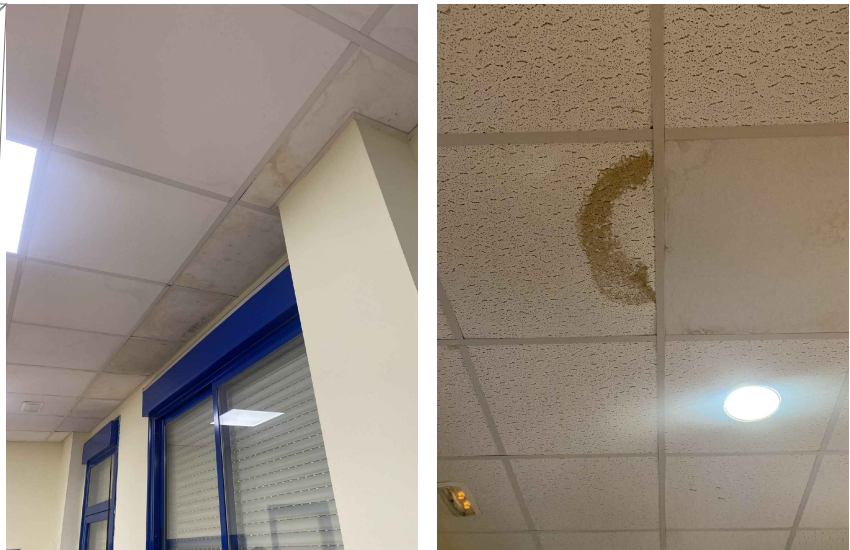
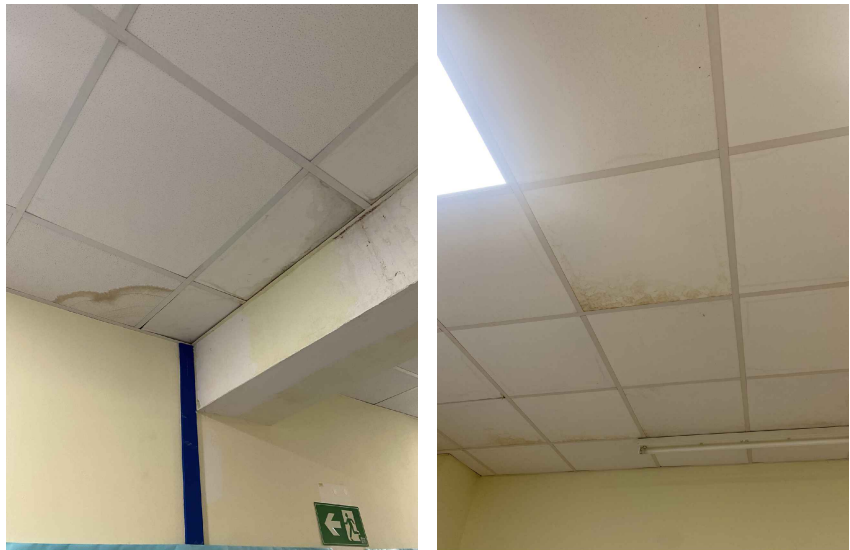
Zonas con placas de 60x60 a sustituir.

En las sucesivas visitas al centro, nos muestran placas de falso techo con manchas de humedad ya antiguas y secas. Comprobamos el estado de los canalones y prácticamente todos se encuentran con gran cantidad de hojas y arena, lo cual facilita la acumulación de agua y la formación de humedades. Es necesario revisar los canalones en aquellas zonas donde ha habido humedad y hacer un mantenimiento periódico de los mismos. Lo mismo ocurre con las rejillas que se encuentran por toda la urbanización, en su mayoría cubiertas de barro y hojas, lo cual ocasiona que la instalación de saneamiento no funcione y los patios se inunden.

Será necesario hacer una revisión general de aquellas zonas que tengan placas de falso techo en mal estado y sea necesario cambiarlas. En el plano están localizadas algunas de estas zonas. La biblioteca, en la planta segunda, también tiene placas a sustituir.
