METRO DE MADRID

INFORME DE DETERMINACIÓN DE AMIANTO EN MATERIALES

Ref. 02-911-247061_34

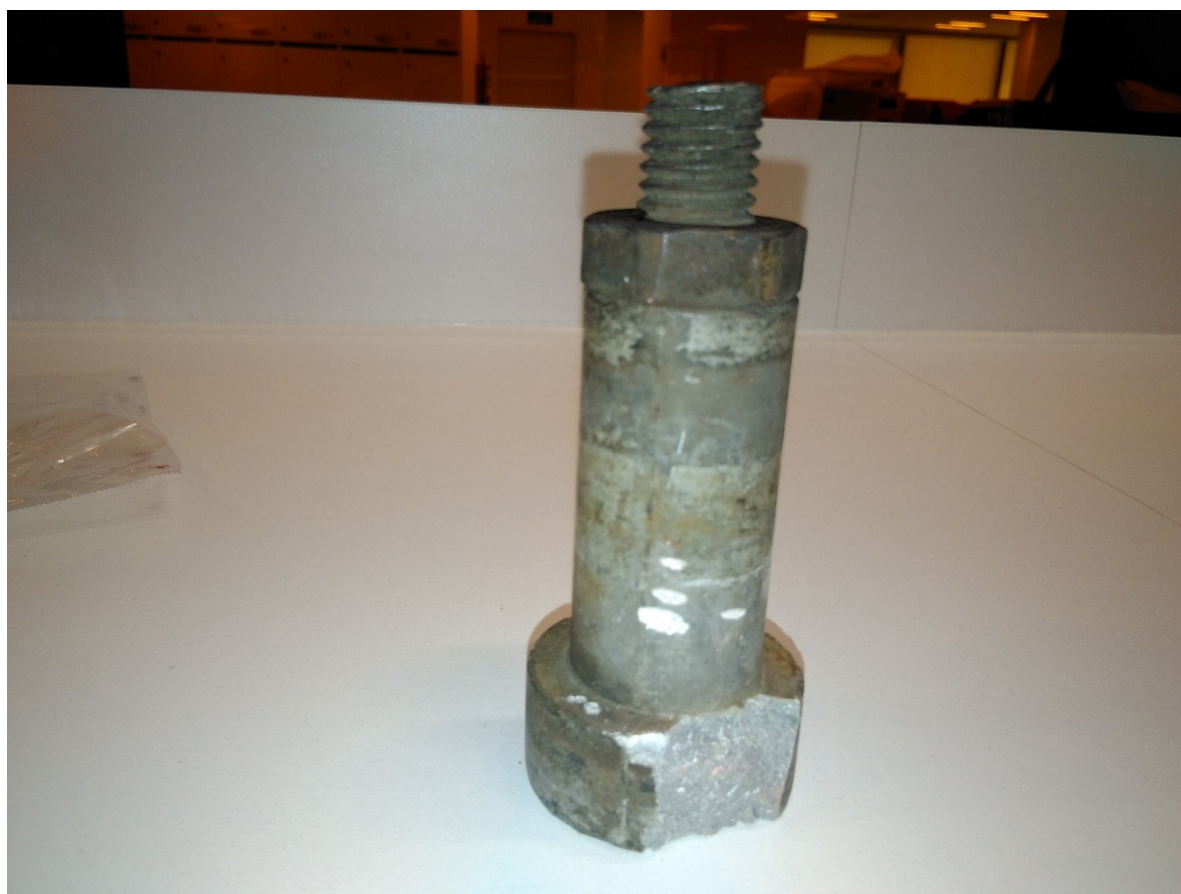
Nº Muestra	Código de muestreo	Descripción	Resultado
34	247061/34-JUL 18/ASB-2	BULÓN AISLANTE TRANVIARIA GRIS	Crisotilo

Imágenes de la muestra analizada
Material no friable

LAB CODE	SAMPLE NO	SAMPLE DETAILS / LOCATION / DESCRIPTION	RESULT
Steven Davison – 26/07/2018			
BS005281		247061/33-JUL 18/ASB-1	NAD
BS005282		247061/34-JUL 18/ASB-2	Chrysotile
This material is Cement and the typical asbestos content given in HSG264 is 10-15%			
BS005283		247061/35-JUL 18/ASN-3	NAD
