METRO DE MADRID

INFORME DE DETERMINACIÓN DE AMIANTO EN MATERIALES

Ref. 02-911-247061_35

JUNIO 2018	RESULTADOS	Madrid
Metro de Madrid		Pág. 2 de 7

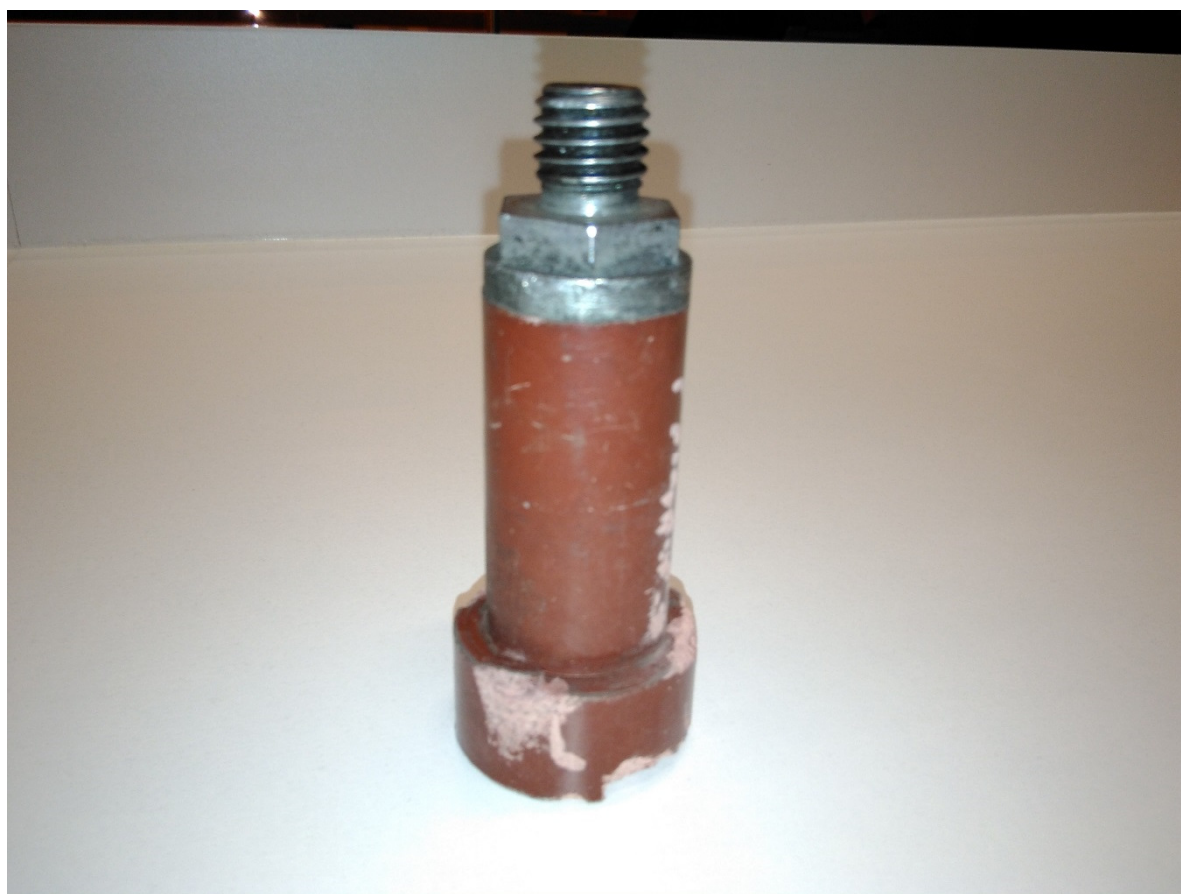
Nº Muestra	Código de muestreo	Descripción	Resultado
35	247061/35-JUL 18/ASB-3	BULÓN AISLANTE TRANVIARIA ROJO	No detectado

Imágenes de la muestra analizada
