PLIEGO DE PRESCRIPCIONES TÉCNICAS

OB.20.064.- INSPECCIÓN, IDENTIFICACIÓN, MEDICIÓN AMBIENTAL, EJECUCIÓN DE ENCAPSULADOS Y ELABORACIÓN DE INFORMES SOBRE MATERIALES CON POSIBLE PRESENCIA DE AMIANTO EN ESTACIONES, TÚNELES, DEPÓSITOS Y DEPENDENCIAS DE LAS LÍNEAS 2-R, 3, 6, 7, 8, 9 Y 11 DE LA RED DE METRO DE MADRID

Agosto de 2020

Metro de Madrid

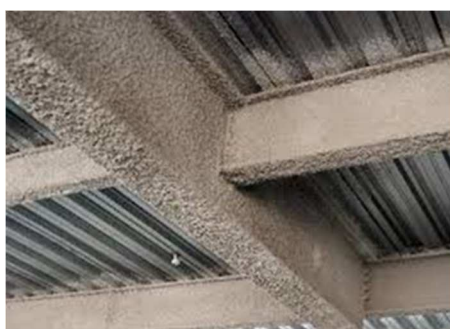
- o **Proyectados**: usados como revestimiento para aislar tanto eléctrica, térmica y acústicamente, todo tipo de elementos de construcción (cubiertas, tabiquerías, puertas, etc.), pudiéndose encontrar de manera visible por el exterior o en el interior a modo de cámaras aislantes. Los proyectados fueron prohibidos a partir del año 1984.

Proyectado como revestimiento

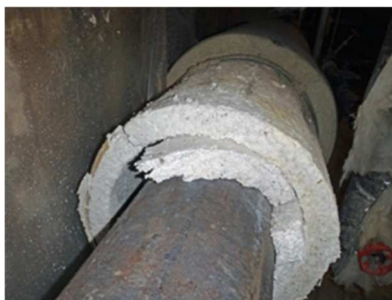
- **Calorifugados:** bien de tipo textil o con empleo de coquillas para aislar tuberías, bajantes, etc.

Calorifugado coquilla

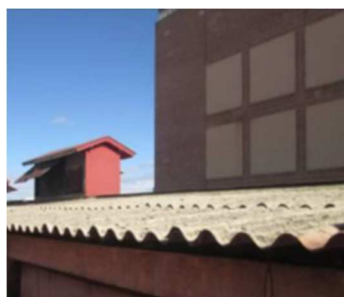
Cubierta de
fibrocemento

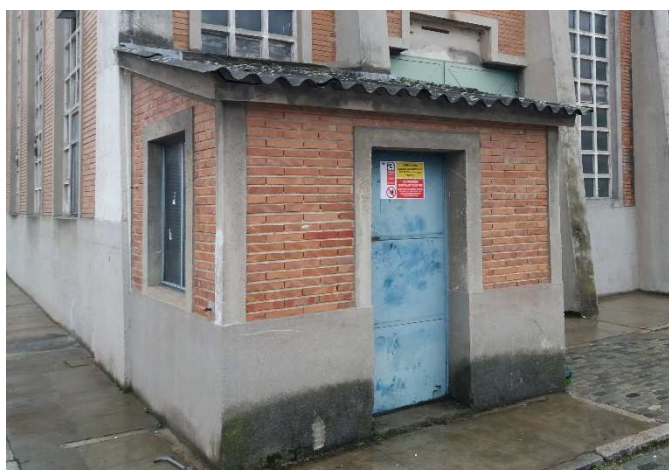
Ejemplo Instalación señalizada.

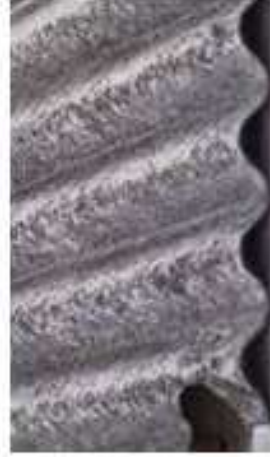
Foto 1

OBSERVACIONES: Presenta rotura de unos 30 cm encapsulada, junto a la zona de entrada del cuarto, sin que se aprecie falta de consistencia del material en su conjunto. La zona encapsulada está en perfecto estado (ver foto 1 y croquis)					
MEDIDAS ESTABLECIDAS:		NUEVAS ACCIONES (Marcar NA o X)		FECHA	RESPONSABLE
Fecha prevista retirada: 31/12/25		<input checked="" type="checkbox"/>	Instalar, sustituir o reparar señalización	22/04/19	SO
		<input type="checkbox"/>	Encapsular zona deteriorada		
Fecha encapsulado: 20/06/18		<input type="checkbox"/>	Detonar medición ambiental de control		
Duración garantía: 20/06/53		<input type="checkbox"/>	Restringir acceso a la instalación (Señalizar y comunicar)		
		<input type="checkbox"/>	Retirada con carácter urgente.		
		<input type="checkbox"/>	Otras: Indicar		
MEDICIONES AMBIENTALES DE CONTROL					
FECHA	< 0.01 f/cm ³	> 0.01 f/cm ³	TOMA DE MUESTRAS	LABORATORIO	OBSERVACIONES
