# INFORME SOBRE LA JUSTIFICACIÓN DE LA EMERGENCIA DE DESESCOMBROS Y APEOS DE DERRUMBES EN LAS RUINAS DEL ANTIGUO ARCHIVO DEL REINO EN EL PALACIO ARZOBISPAL DE ALCALÁ DE HENARES PARA LA CREACIÓN DE LA NUEVA CASA DE LOS ARQUEÓLOGOS

**EDIFICIOS DE ARCHIVOS DEL REINO, CREACIÓN DE LA NUEVA CASA DE LOS ARQUEÓLOGOS. Secuencia de Derrumbes de Cubiertas y Forjado de Cámaras.**

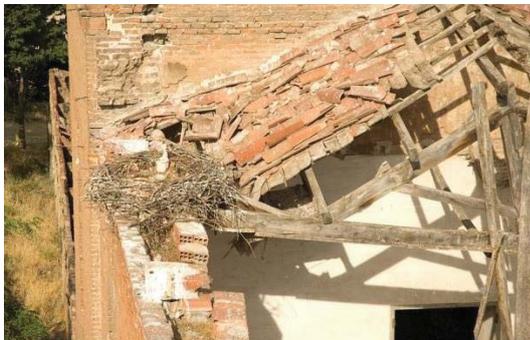
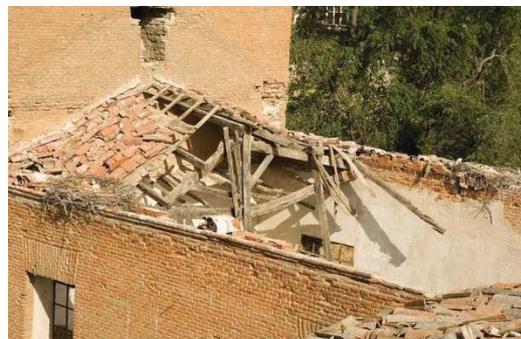
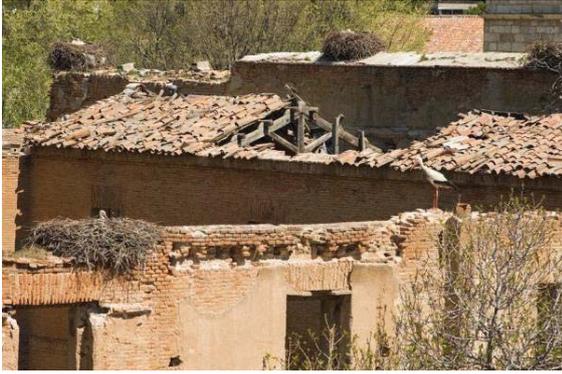
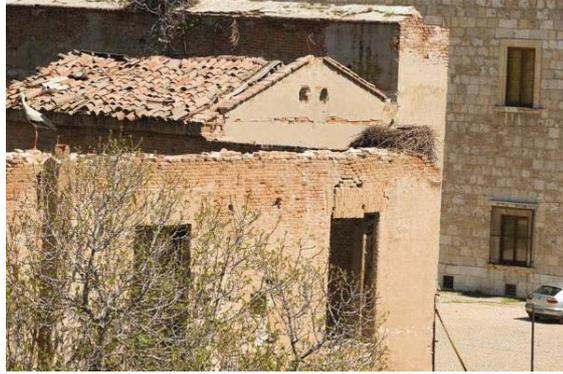
Además, la estabilidad del conjunto se ve amenazada por la invasión de la vegetación. En 2015 ya se inhabilitó, con su señalización, una zona al derrumbarse la crujía sur. En ella ha brotado una inmensa higuera, que cubre los muros en pie, en la Galería de Sandoval, lo que ha producido el derrumbe parcial de las zonas donde crece.

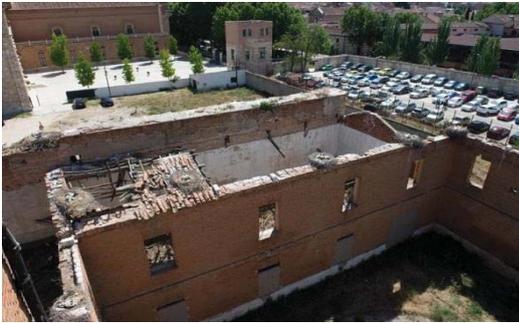
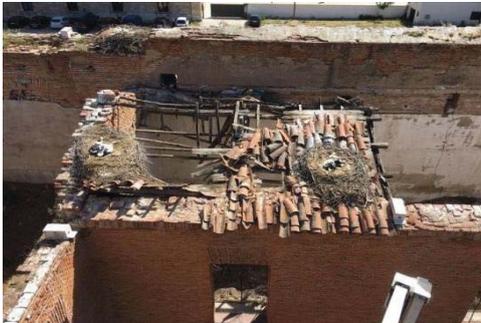
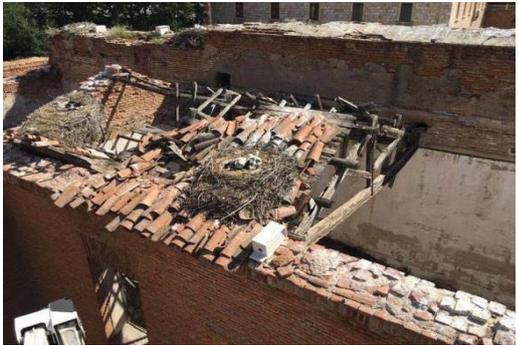
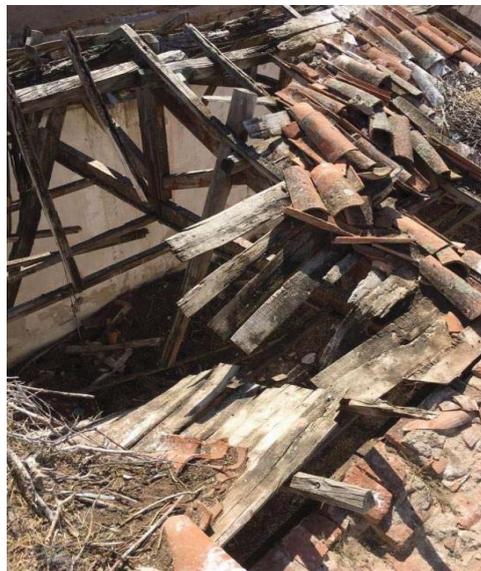
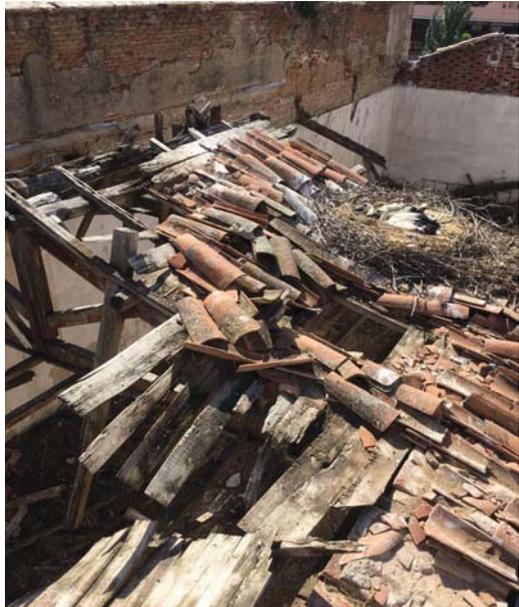
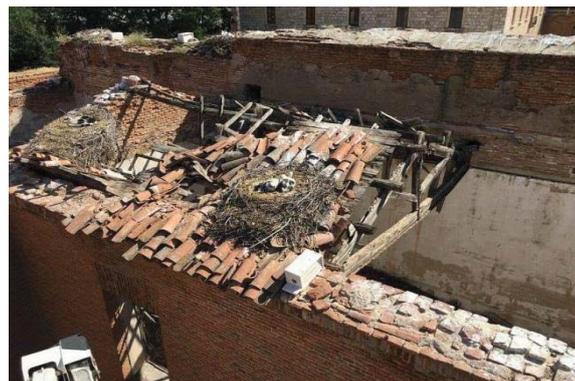
2018  
(Fotos de: Juan Carlos Ricón)

Los forjados de primera planta y las cabezas de muros de cada Pabellón y Galerías, tienen los escombros del forjado de cámaras de las cubiertas, de nidos de cigüeñas y de las propias cubiertas (tejas, morteros, tierra, vigas, ...). El volumen alcanza de 1 m. a 1,5 m., con un sobrepeso respectivo en Torre, Pabellón Norte y Pabellón central, de 12, 16 y 25 Tm aproximadamente. Con las lluvias, se carga de agua que no salida y el sobrepeso puede llegar a alcanzar 20, 45 y 80 Tm respectivamente por sus superficies.

Varios forjados se han hundido como son los del Pabellón Norte, parcialmente los de la Galería de Sandoval y recientemente Galería de la Fuente. En los otros forjados, este sobrepeso ha partido varias vigas, así es el caso de dos en el forjado de la Torre, 6 bovedillas en el Pabellón Norte, 2 vigas y 7 bovedillas en el Central, partiendo un área de 15 m<sup>2</sup> de cubierta y forjado en la Galería de Sandoval, así como 6 vigas en diversas zonas de esta Galería. En la arquería de la Fuente, donde se hundió hace dos meses una pilastra que ha dejado en el aire un arco ciclópeo de 16 Tm, tan sólo se ha podido poner un puntal, están las 8 pilastras descalzadas por lo que al reblandecerse por las lluvias los derribos se pueden producir en cualquier momento. El tránsito cercano y los accesos aumentan la situación de grave peligro en que se encuentra los pabellones y Galería.

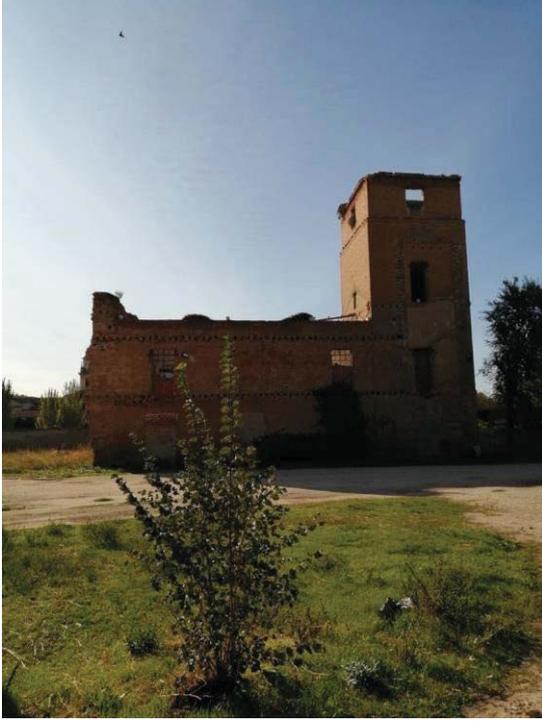
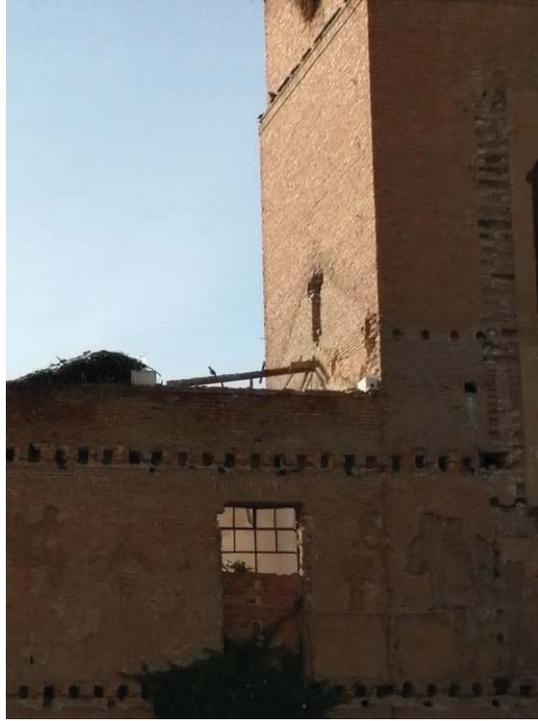
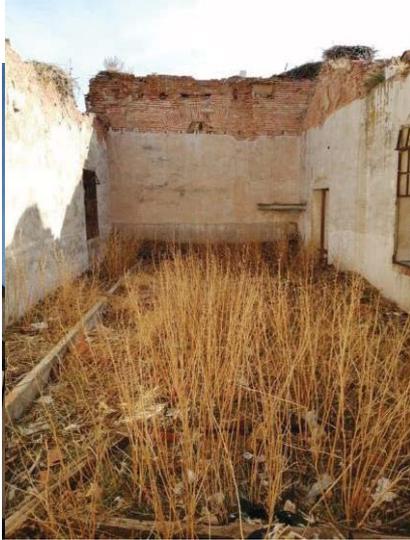
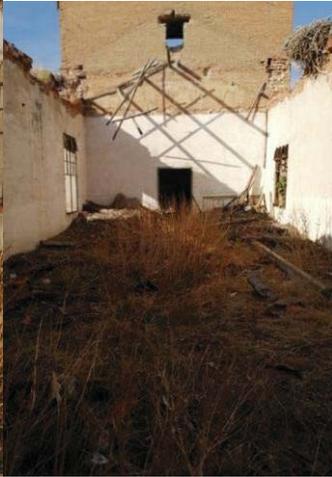
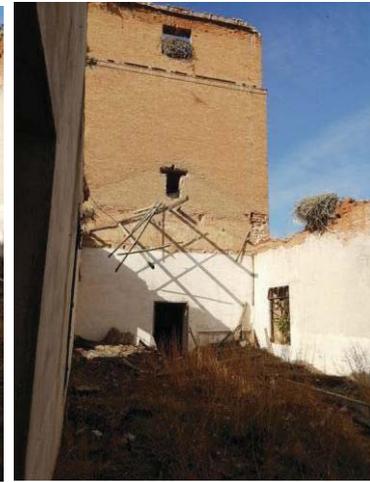
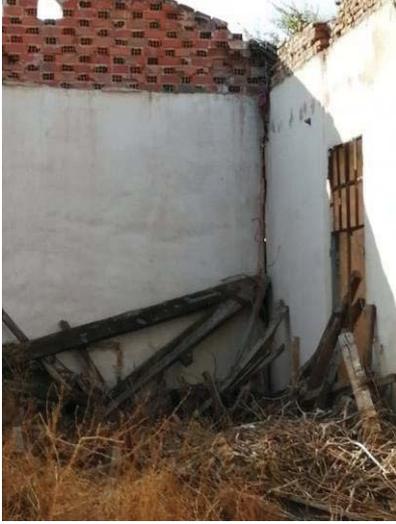
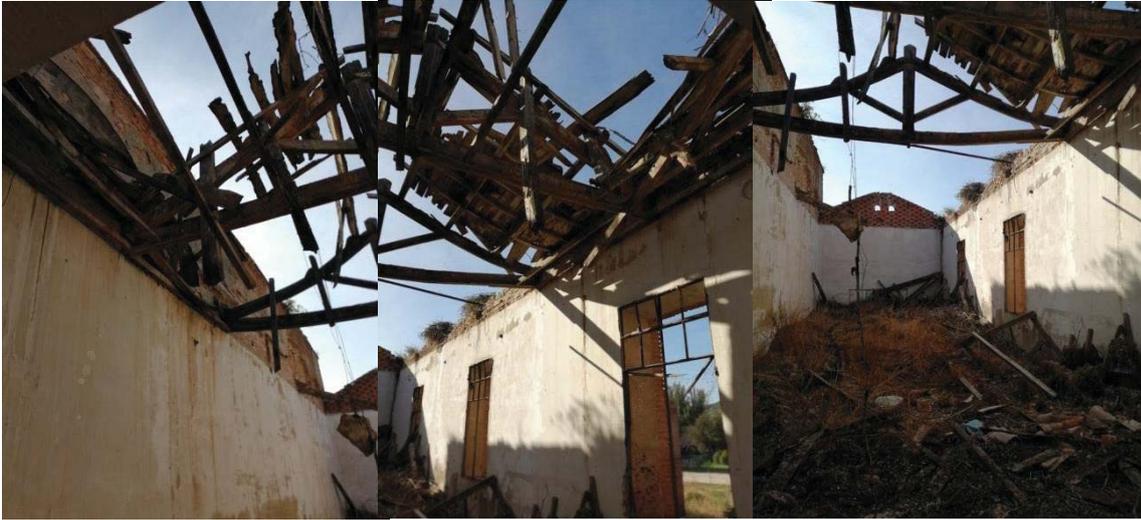
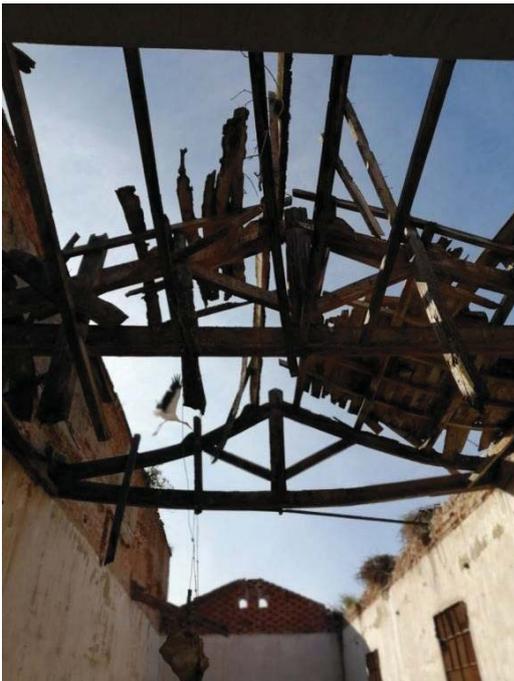
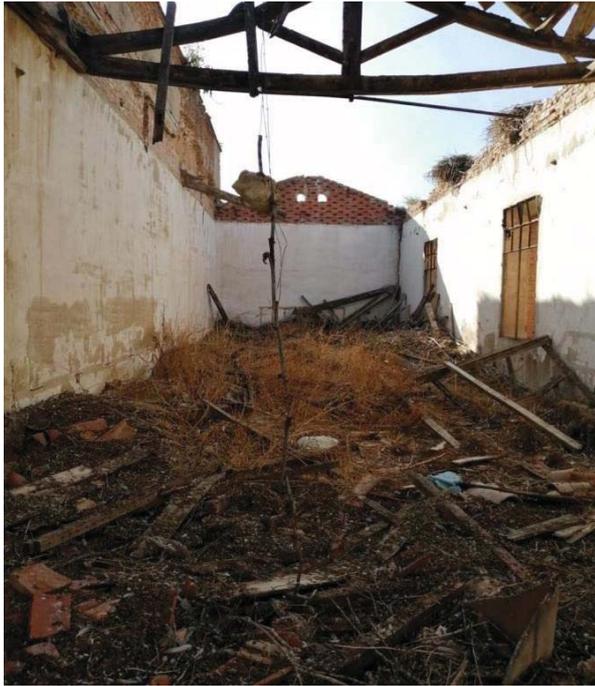
Octubre 2020  
(Fotos de: Juan Prieto)

En el 2020 se produjeron dos derrumbes, el primero en octubre, la arquería de la Fuente y en noviembre en el Pabellón Central, acabó de derrumbarse la cubierta que los había protegido en los últimos años. En las fotografías quedan documentados, así como el estado inicial de cubiertas desde 2010. Es necesario evitar su ruina inmediata pues aquí está prevista la creación de la nueva Casa de los arqueólogos.

LIMPIEZA DE ESCOMBROS DEPOSITADOS EN DERRUMBES, FORJADOS CON SOBREPESOS ENORMES, Y A NIVEL DE SUELOS.

APEO SOSTEN PILAR DE LADRILLO DERRUMBADO PARA APUNTALAMIENTO.

FABRICA SUPERIOR DE REFUERZO DE LADRILLOS SUELTOS EN CUMBRERAS DE MUROS BASE DE APOYO ZONAS ARRUINADAS REFUERZO DE MUROS BAJO ESCOMBRO CON APUNTALAMIENTO Y SUJECCIÓN DE ZONAS ARRUINADAS.

SUMINISTRO CON COLOCACIÓN DE TIRANTE DE MADERA APUNTALANDO MUROS, APOYADOS EN MECHINALES EXISTENTES HASTA 8,00 M LARGO 20X24 CM MADERA PARA PUNTALES VERTICALES SOPORTES, DURMIENTES, ENANOS, COLOC. TIRANTAS DE MADERA HASTA 6,00 M LARGO 10X20 CM SUM. COLOCACIÓN PLACA TRAPEZOIDAL PRELACADA color teja 3MM ESPESOR. DESMONTAJE DE TEJA PLANA.
