**PLIEGO DE PRESCRIPCIONES TÉCNICAS QUE HA DE REGIR EN EL
CONTRATO DE
“DESMONTAJE SELECTIVO DE APEO EXISTENTE Y SUMINISTRO Y MONTAJE DE APEO
URGENTE PARA FACHADA Y FORJADOS DE EDIFICIO UBICADO EN C/ DE LA CAVA 6
C/V C/MALACUERA, TORRELAGUNA, MADRID”**

CONTRATO Nº 126/2022

PLIEGO DE PRESCRIPCIONES TÉCNICAS

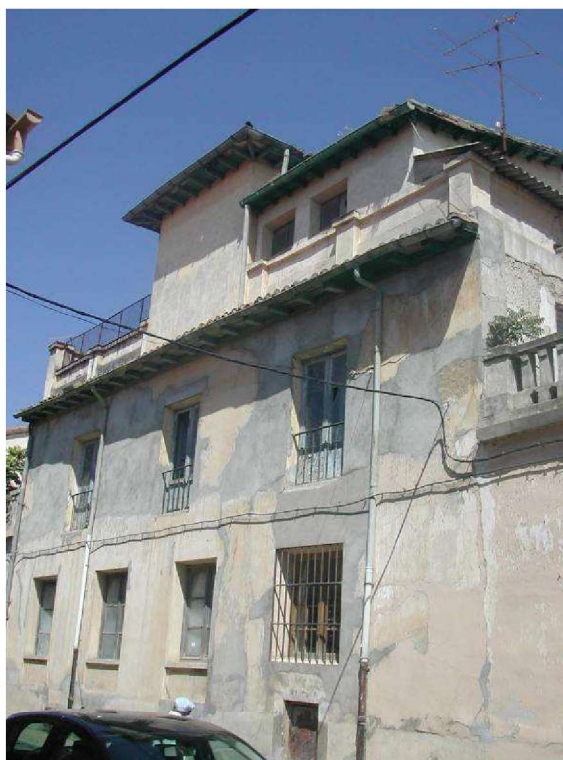
Edificio de ingenieros desde calle Mayor

Como se puede observar en el informe fotográfico, y descrito anteriormente, el estado de deterioro conlleva un riesgo inminente de derrumbe de la zona estructural afectada, los forjados de planta primera y segunda han colapsado y las fachadas muestran grietas de considerable espesor, pudiendo dar lugar al desplome de la zona afectada al completo.

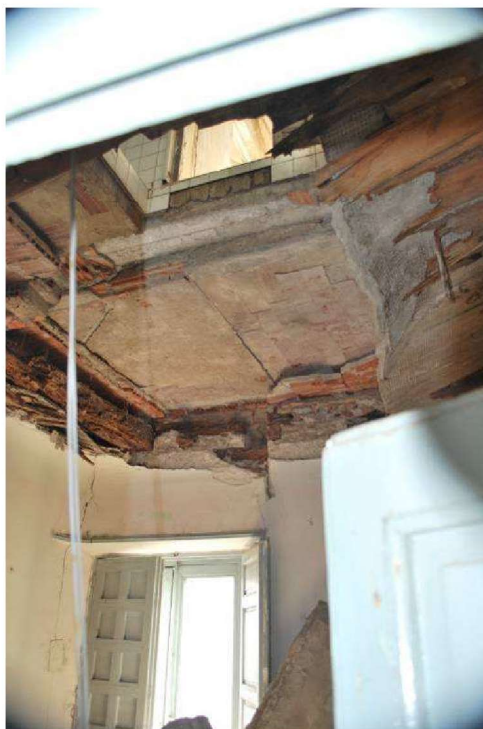
Forjado colapsado

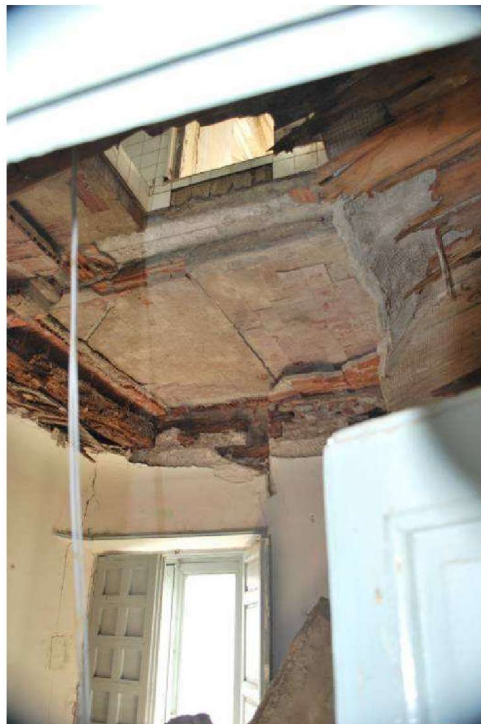
Colapso forjado

Se trata de unas construcciones sobrepuestas sobre la fachada de la Calle Mayor y la terraza plana del “Edificio de ingenieros”, que no pertenecen a la configuración original de edificio, suponen una sobrecarga para el forjado de la planta segunda y primera, lo que ha influido en el deterioro del mismo, provocando parte de su colapso debido a la acumulación de capas de construcción, además de producir filtraciones a las plantas situadas en niveles inferiores. Los muros de fachada presentan grietas en distintas zonas, valorándose un riesgo de derrumbe inminente.
