Metro de Madrid, S.A.

**PLIEGO DE PRESCRIPCIONES TÉCNICAS PARA LA CESIÓN TEMPORAL DEL  
INMUEBLE PROPIEDAD DE METRO DE MADRID, S.A. SITUADO EN LA CALLE DE  
CASTELLÓ Nº 21 DE MADRID.**

**7 de marzo de 2023**

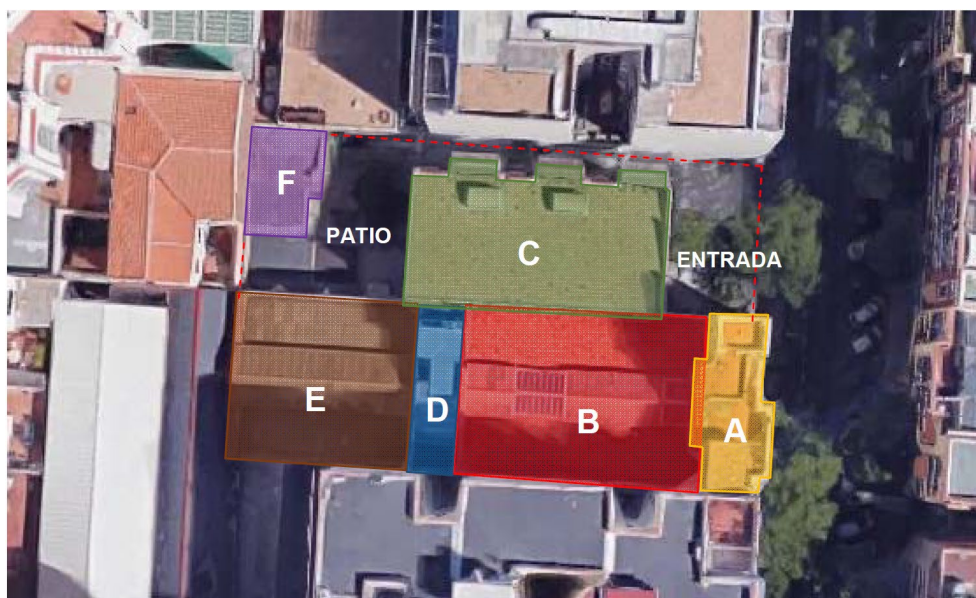
Metro de Madrid S.A. (en adelante, METRO) es propietario del inmueble sito en la calle Castelló nº21. Para una mejor comprensión del estado actual y de la estructura funcional del inmueble, denominaremos a cada edificio del conjunto que lo integran con una letra, A, B, C, D y E, tal y como se muestra en la siguiente figura:

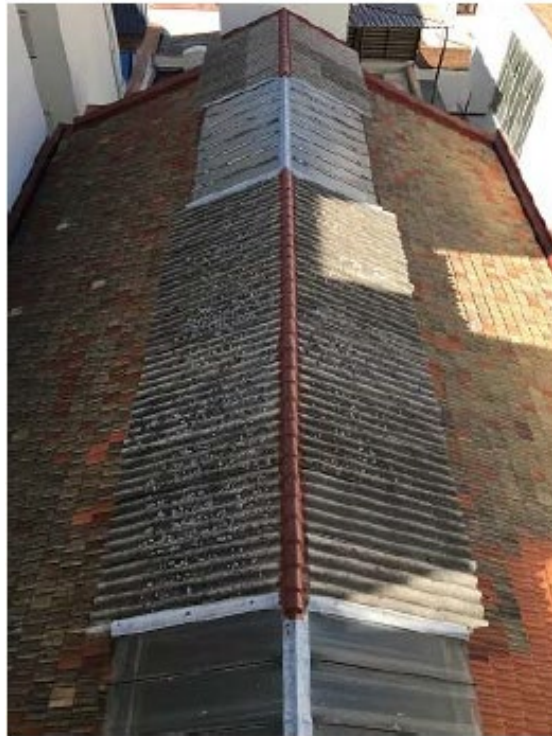
Estructura de cubierta de cerchas metálicas, con dos alturas diferenciadas, con cubrición de placa onduladas de fibrocemento en la primera altura, conformando caballete, resuelto éste con pieza cerámica, y presentando dos grandes lucernarios de vidrio armado, con estructura metálica y rematado en cumbre con planchas de plomo.

En segunda altura, la cubrición se realiza con teja cerámica plana sobre tablero cerámico y estructura metálica.

El sistema de evacuación de aguas se resuelve con canalón oculto al final de los paños, con dos bajantes por el interior del edificio C.

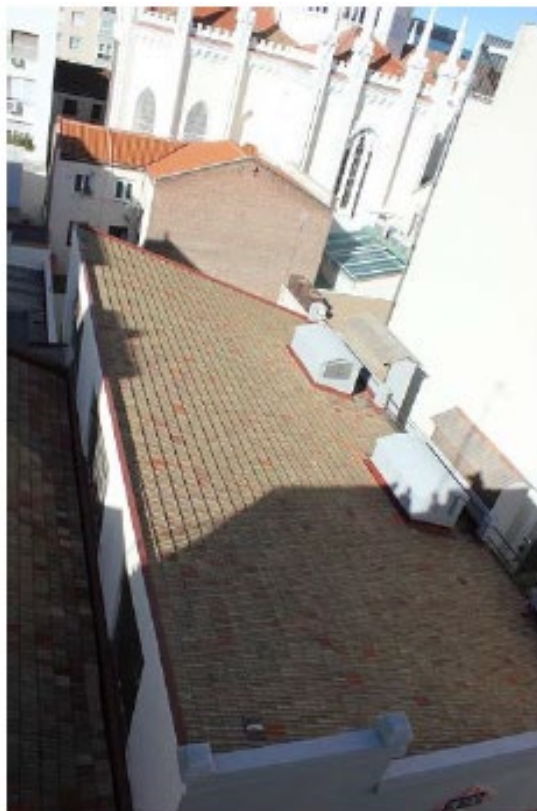
Cubierta a un agua resuelta con estructura de hormigón y cubrición con teja plana cerámica. Sistema de evacuación de aguas con canalón oculto, y bajante con salida directa al patio exterior

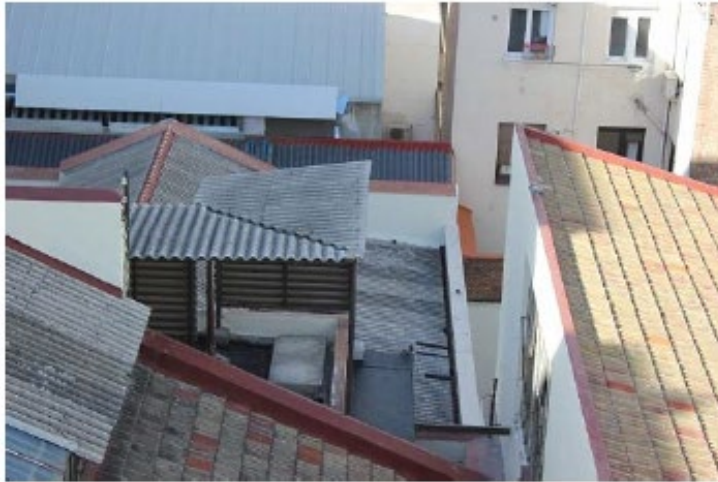
Cubierta plana, resuelta con la misma tipología constructiva que el edificio A. Posee dos terrazas laterales en segunda planta, y una segunda altura como cubierta de planta segunda, sobre la cual existe una estructura metálica añadida con cubrición de placa ondulada de fibrocemento.

Sistema de evacuación de aguas por medio de sumideros repartidos y conducidos por bajantes hasta planta sótano de edificio E, donde conecta con red general de saneamiento.

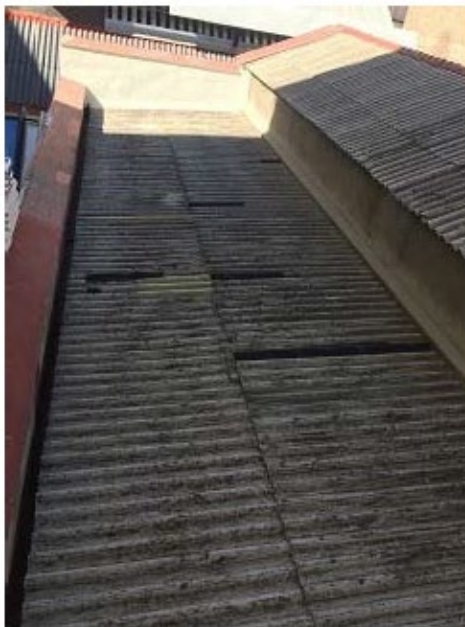
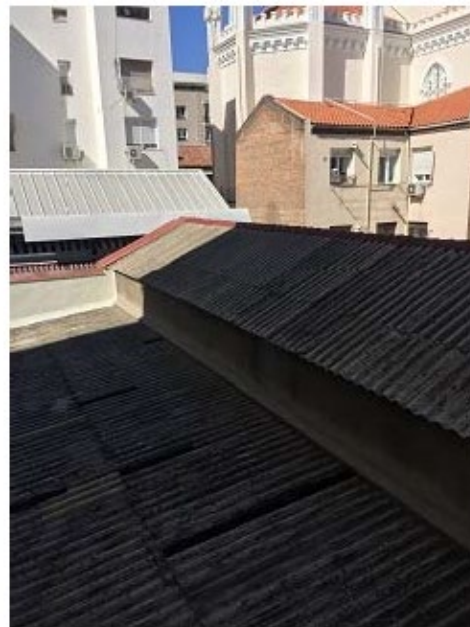
Cubierta resuelta con estructura metálica, tablero cerámico y capa de compresión, rematada con placa ondulada de fibrocemento en dos alturas.

Evacuación de aguas con canalones perimetrales y bajantes interiores hasta planta sótano.

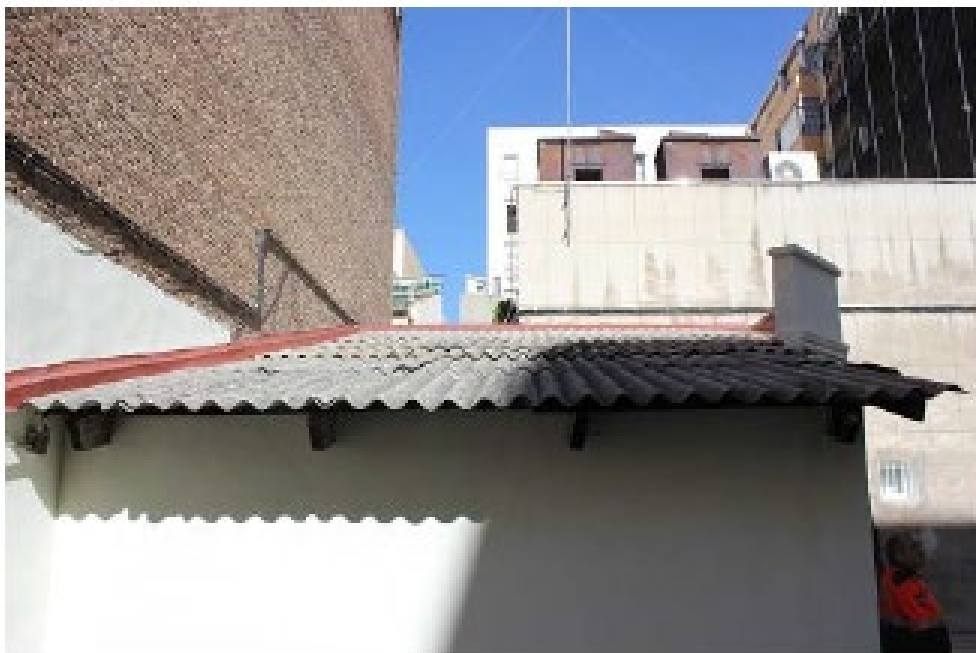
Construcción anexa, resuelta con cubierta inclinada de estructura de madera y cubrición de placa ondulada de fibrocemento. La evacuación de aguas con caída directa al exterior sin canalón ni sistema de recogida.
