CRISTALIA 6ª PLANTA. ESTADO ACTUAL

OBJETO
DESIMPLANTACIÓN OFICINAS CRISTALIA

SITUACIÓN
Edificio 6 . Planta 6

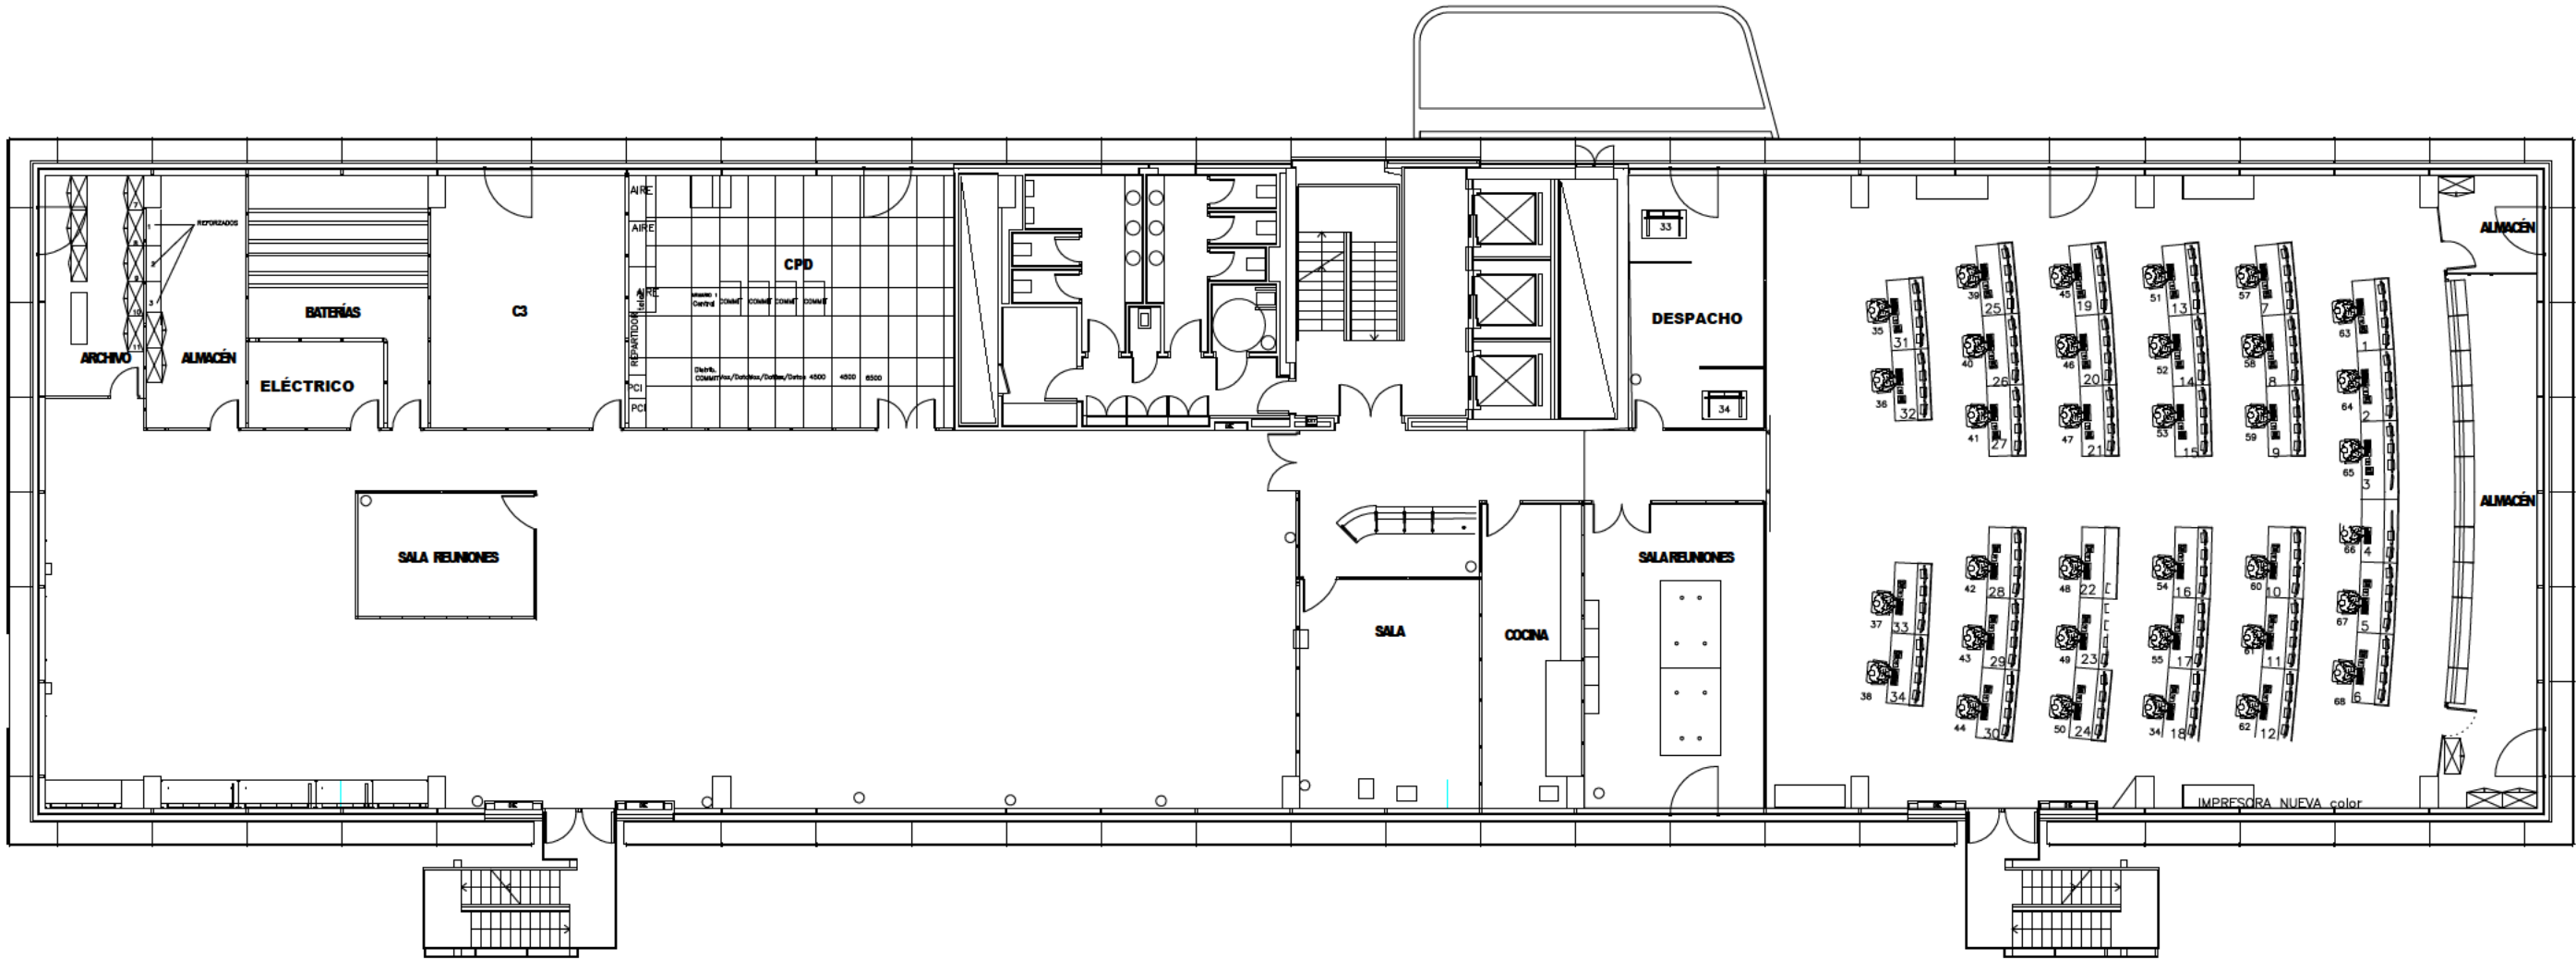
TOTAL SUPERFICIE CONSTRUIDA EN PLANTA 6ª: 1.469m²

- BAÑOS 63m²
- COMUN 62m²
- OFICINAS 1.137m²
- SUPERFICIE UTIL TOTAL 1.262m²

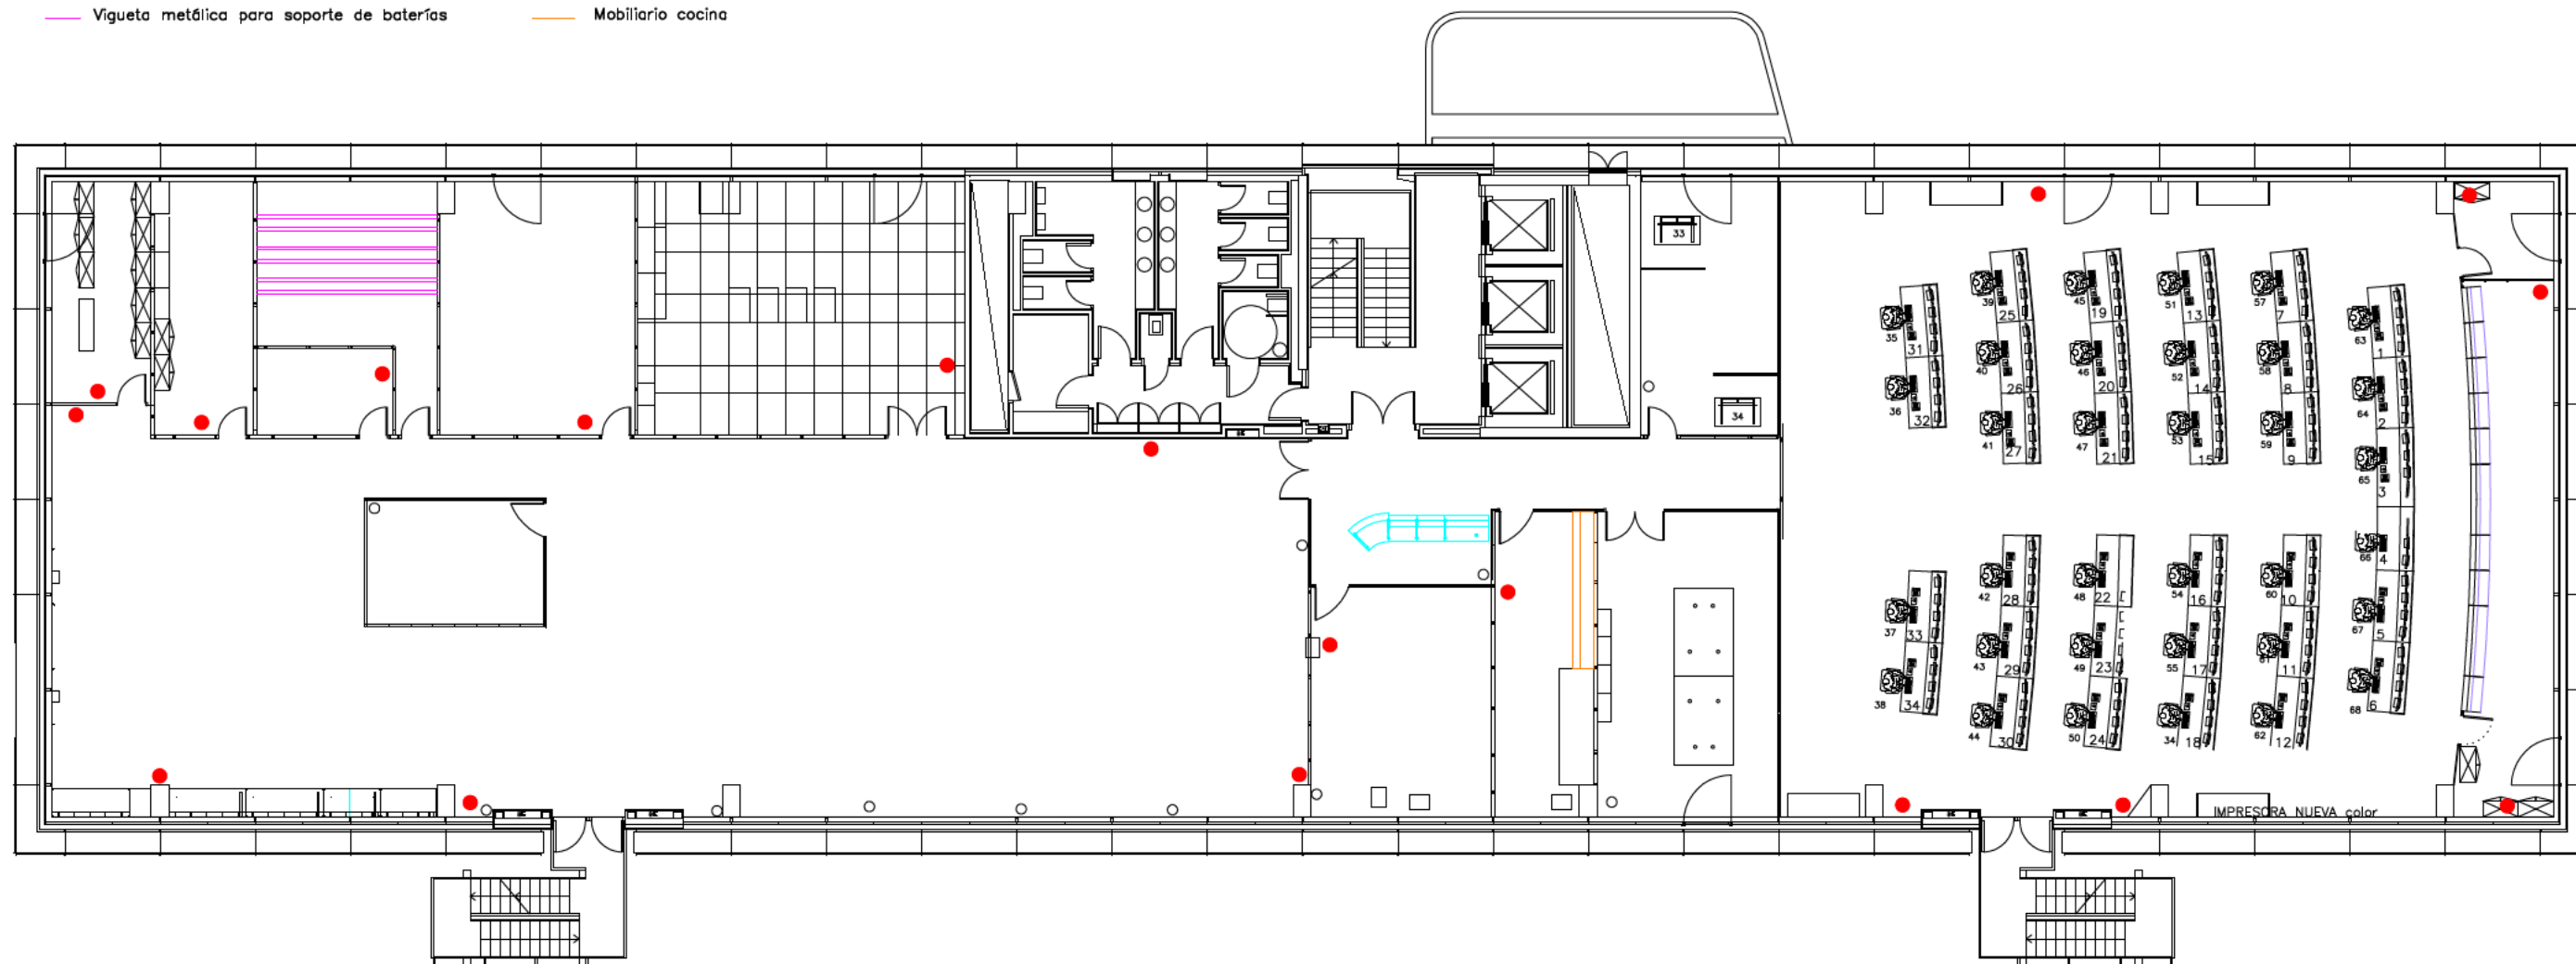
PLANO
Desmontaje equipamientos
auxiliares

- Cargadero metálico para pantallas

Mobiliario recepción

Extintor
- Vigüeta metálica para soporte de baterías

Mobiliario cocina

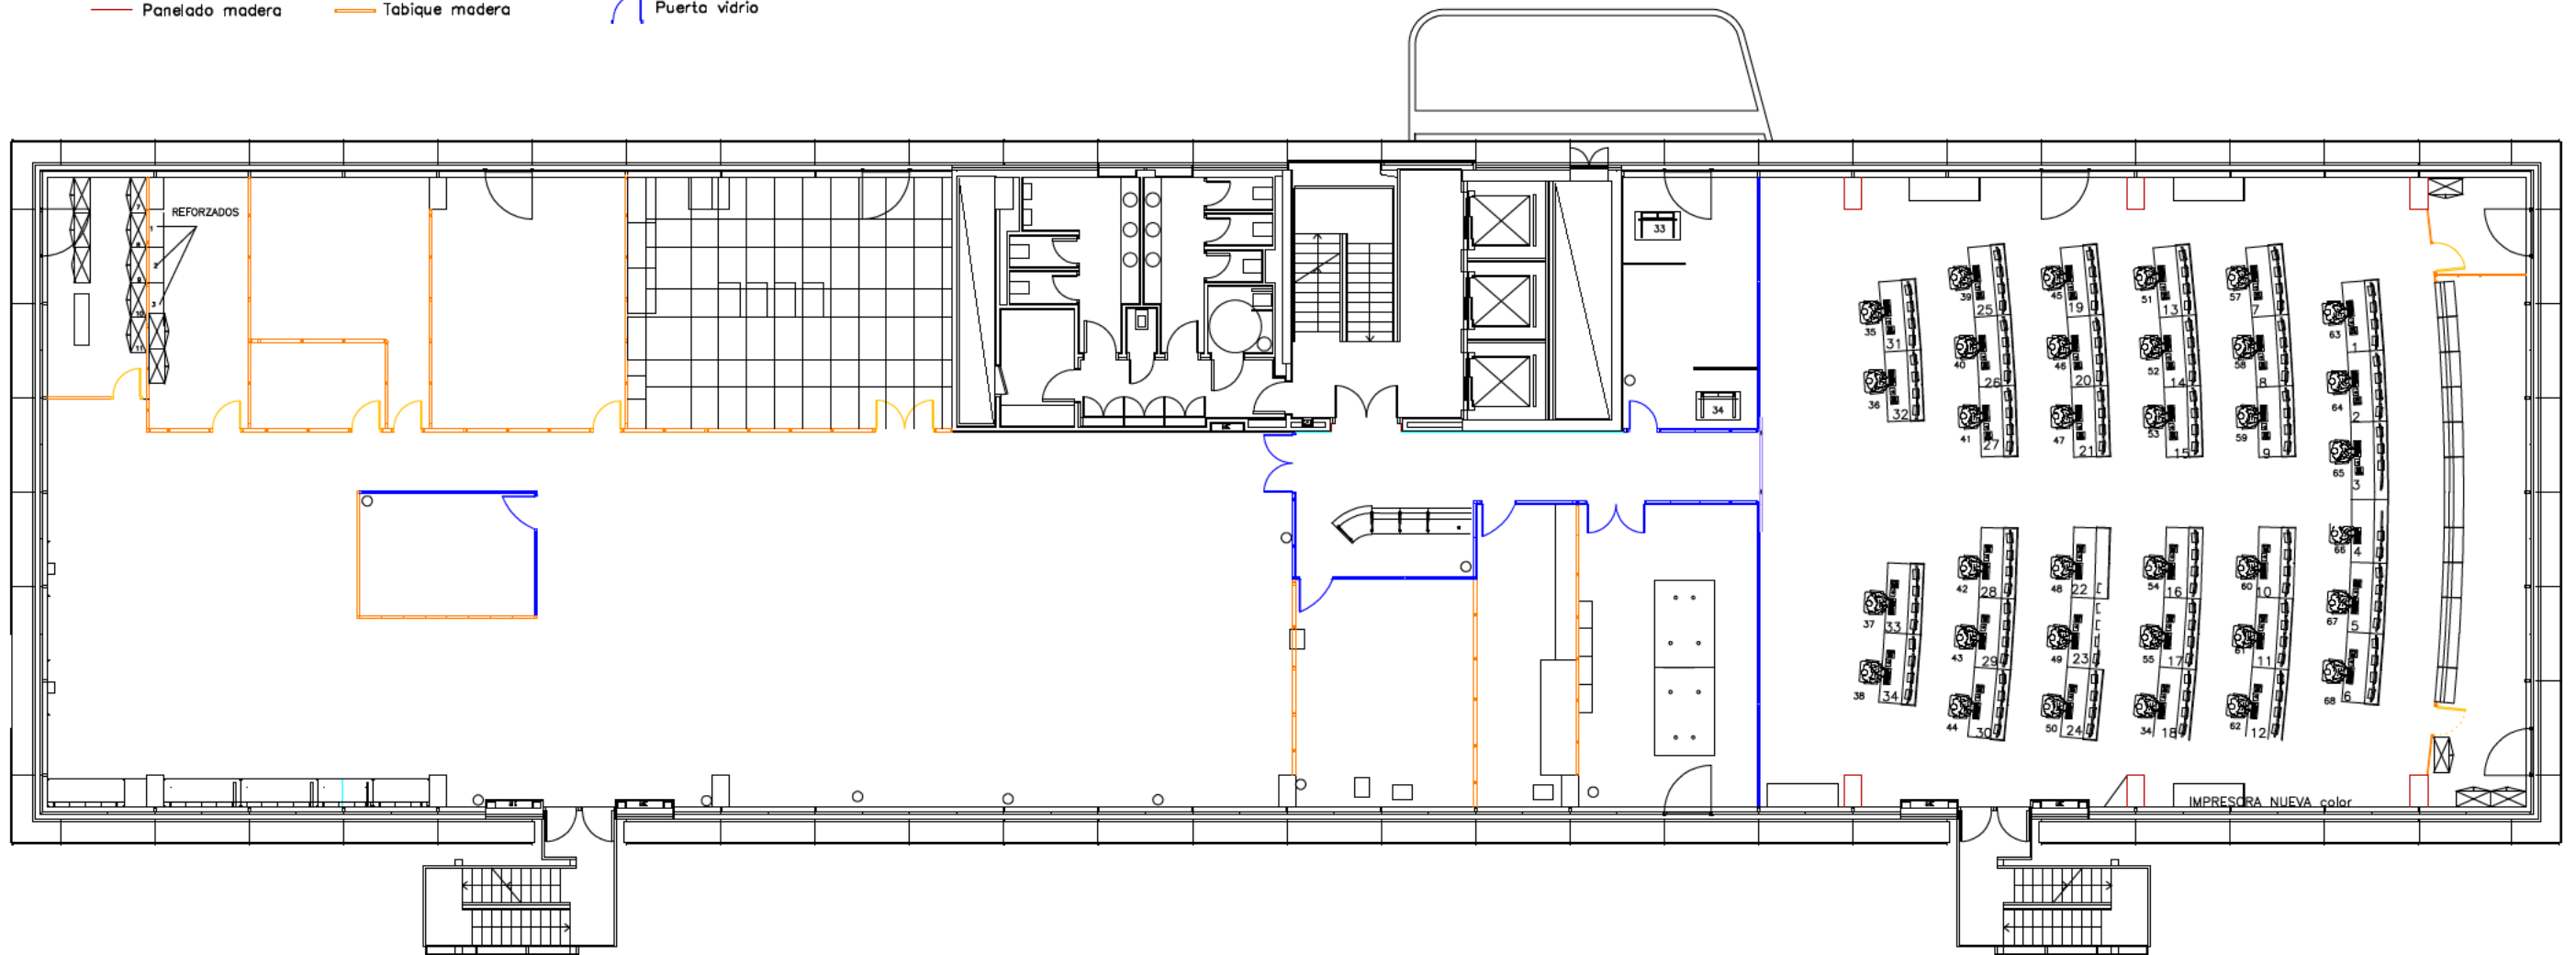
PLANO
Desmontaje puertas, tabiques
y revestimientos

- Panelado vidrio

Tabique vidrio

Puerta madera

Puerta corredera doble automática vidrio
- Panelado madera

Tabique madera

Puerta vidrio

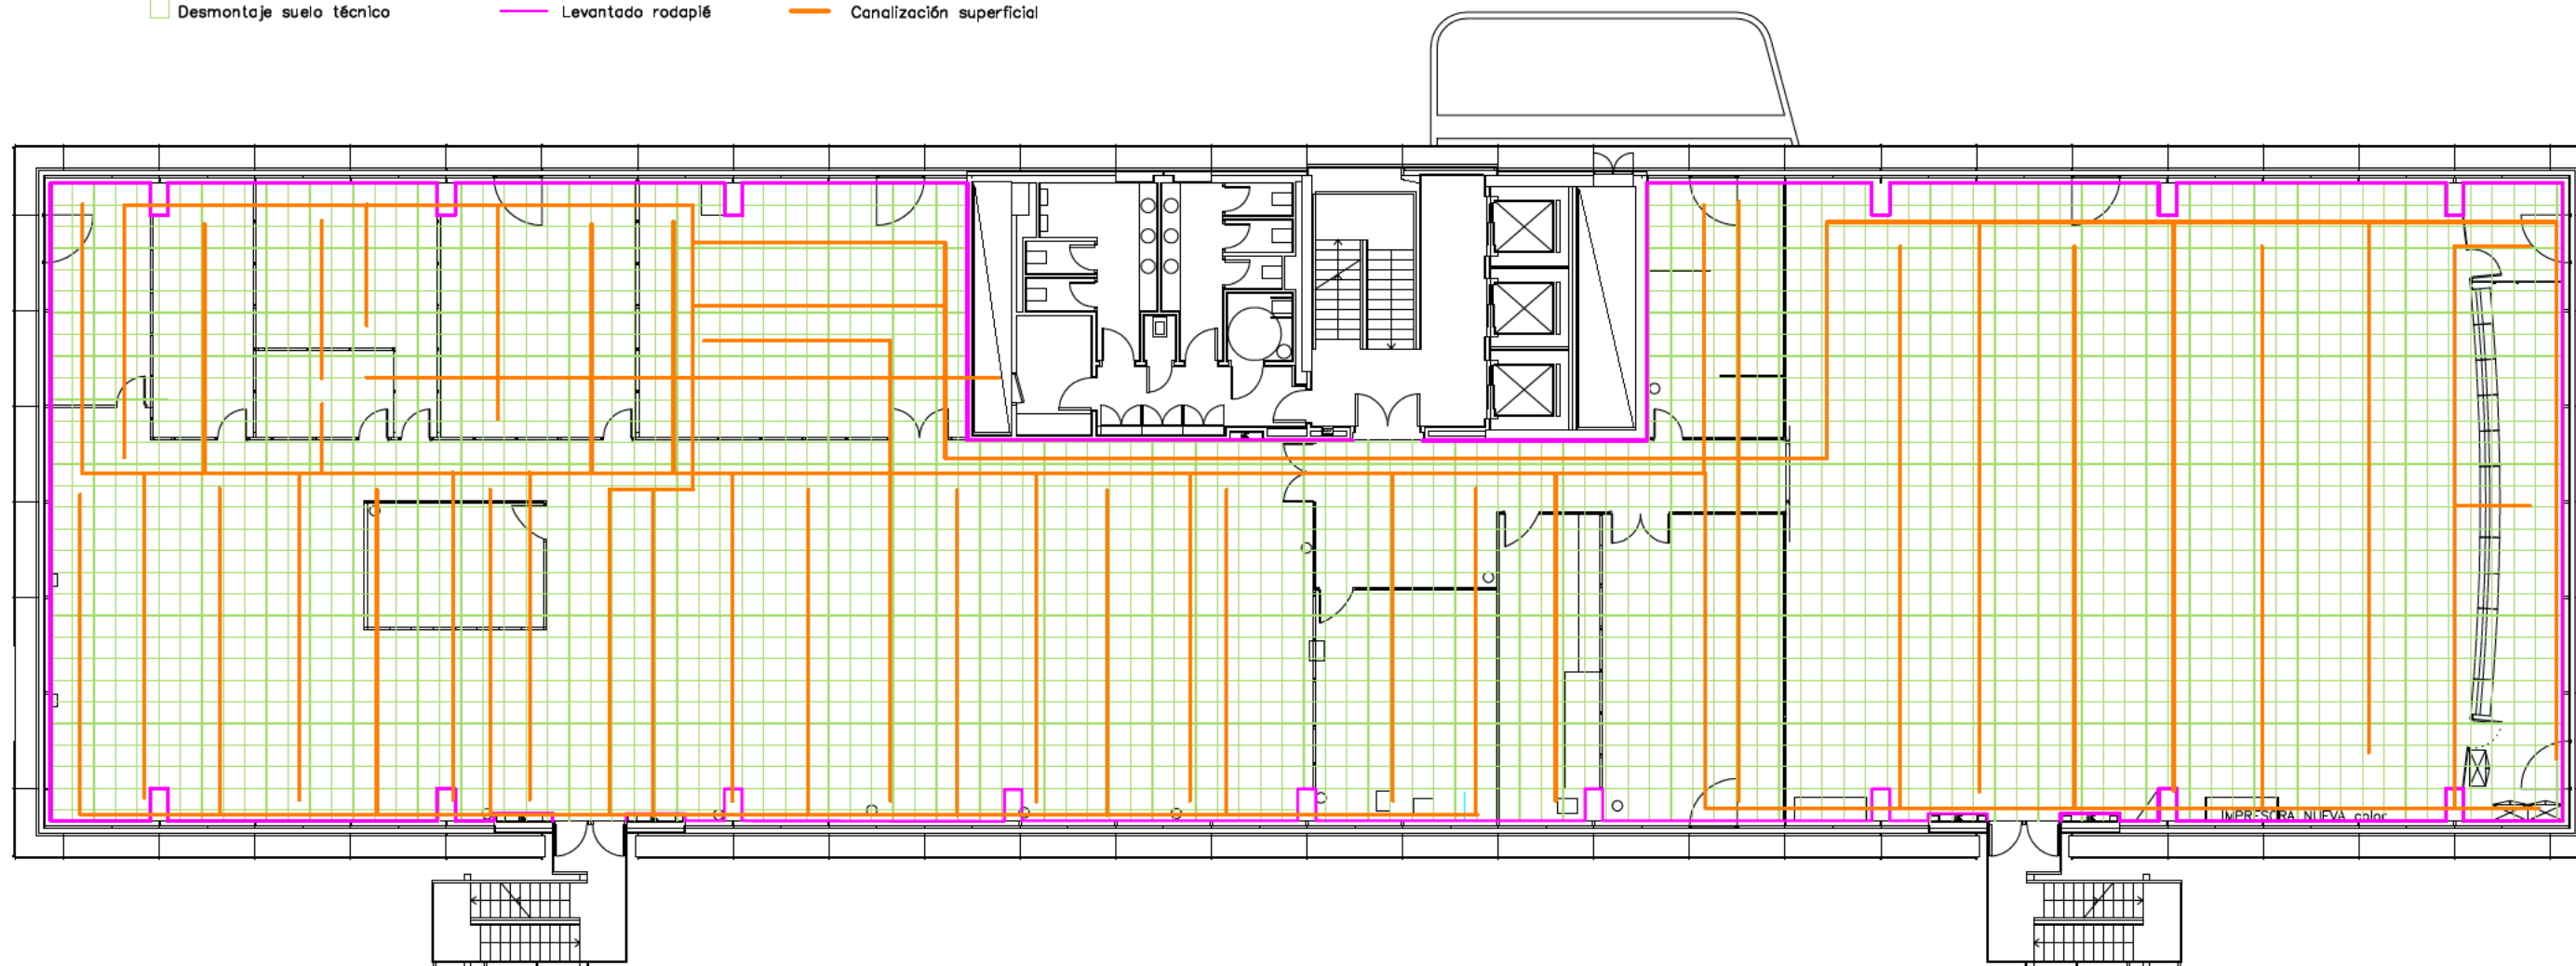
PLANO
Desmontaje suelo técnico

Desmontaje suelo técnico Levantado rodapié Canalización superficial

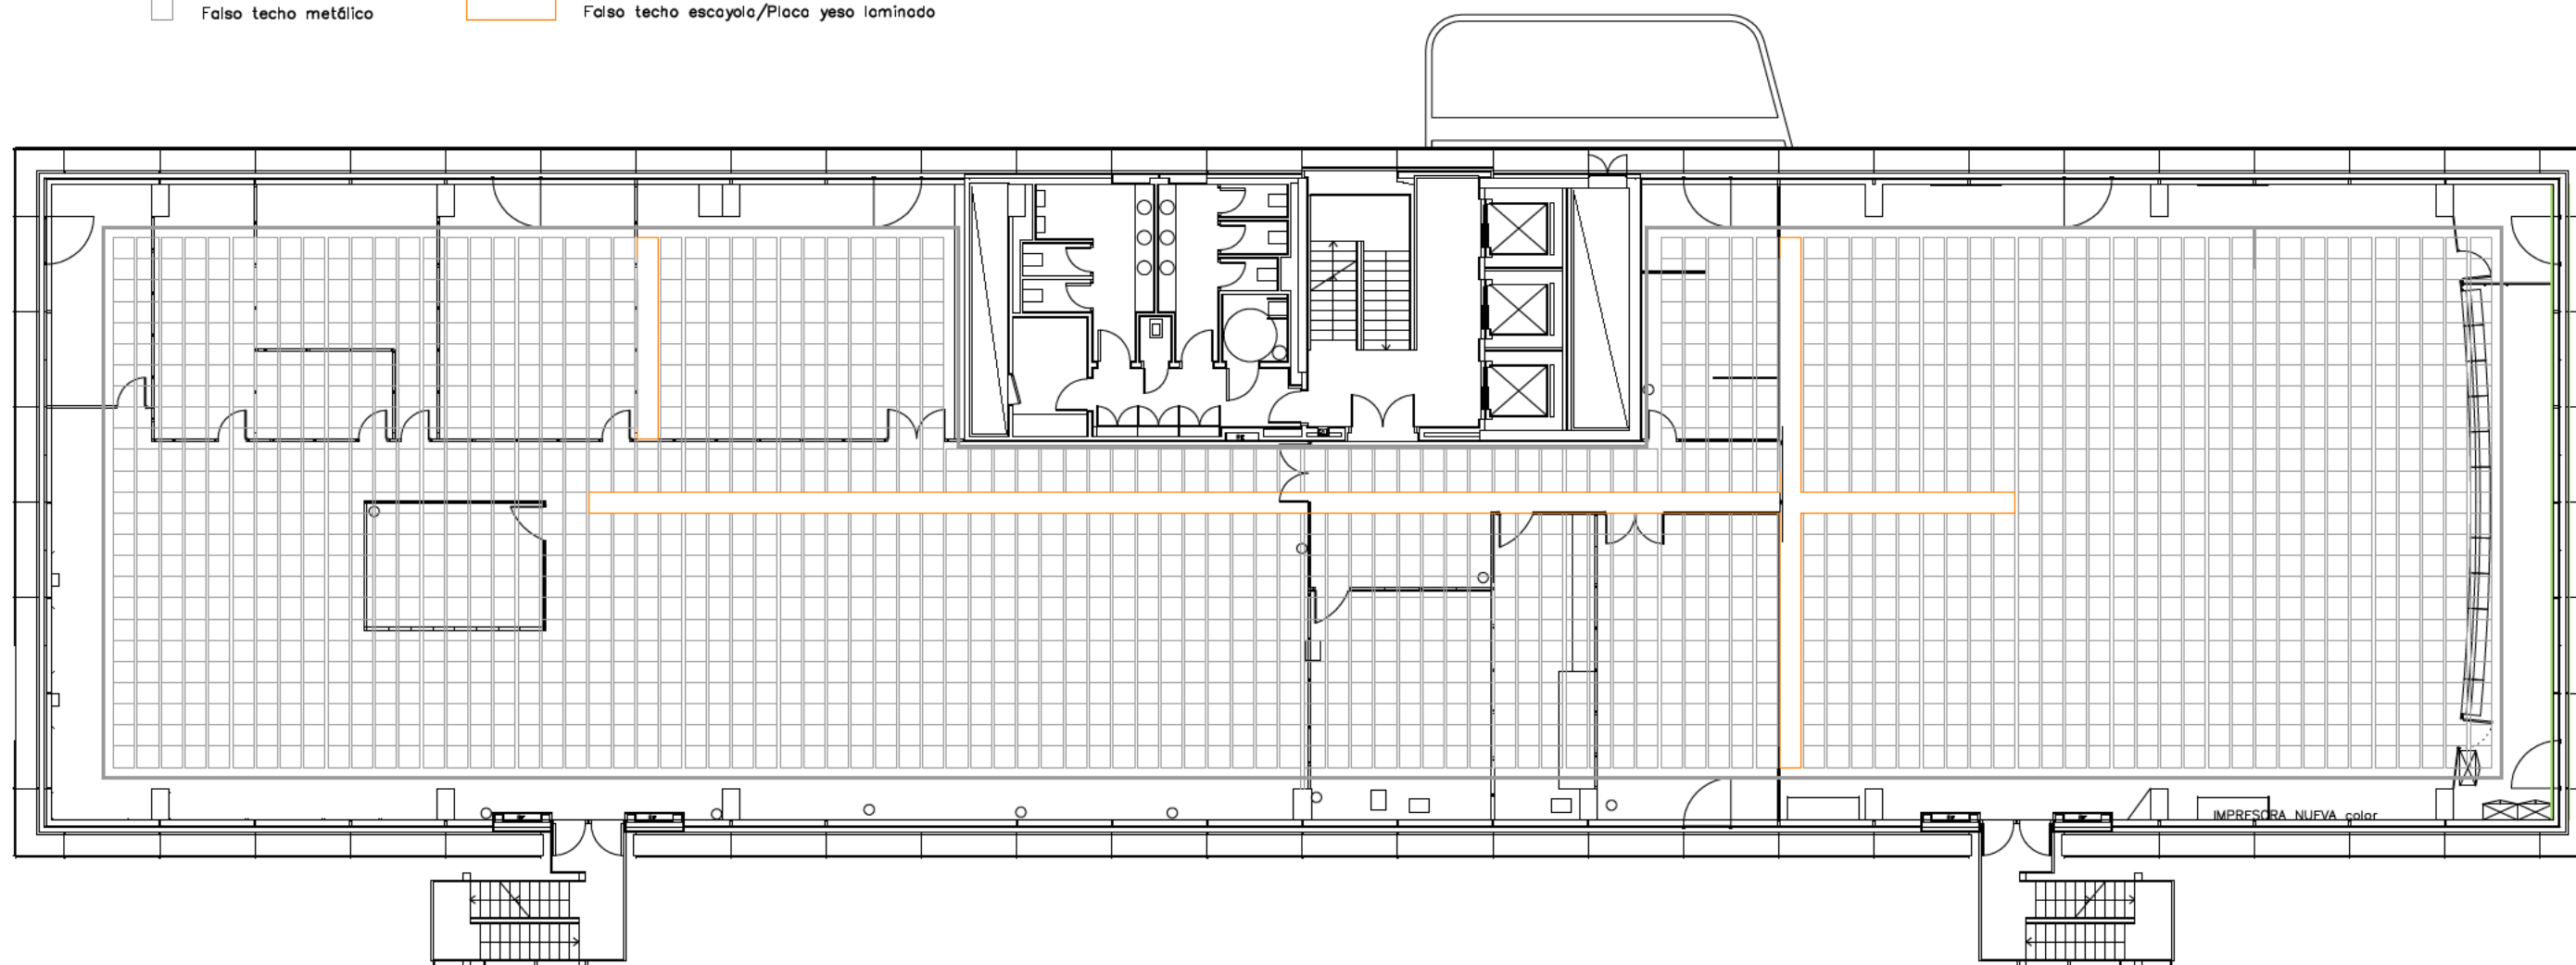
PLANO
Demolición falso techo

□ Falso techo metálico □ Falso techo escayola/Placa yeso laminado

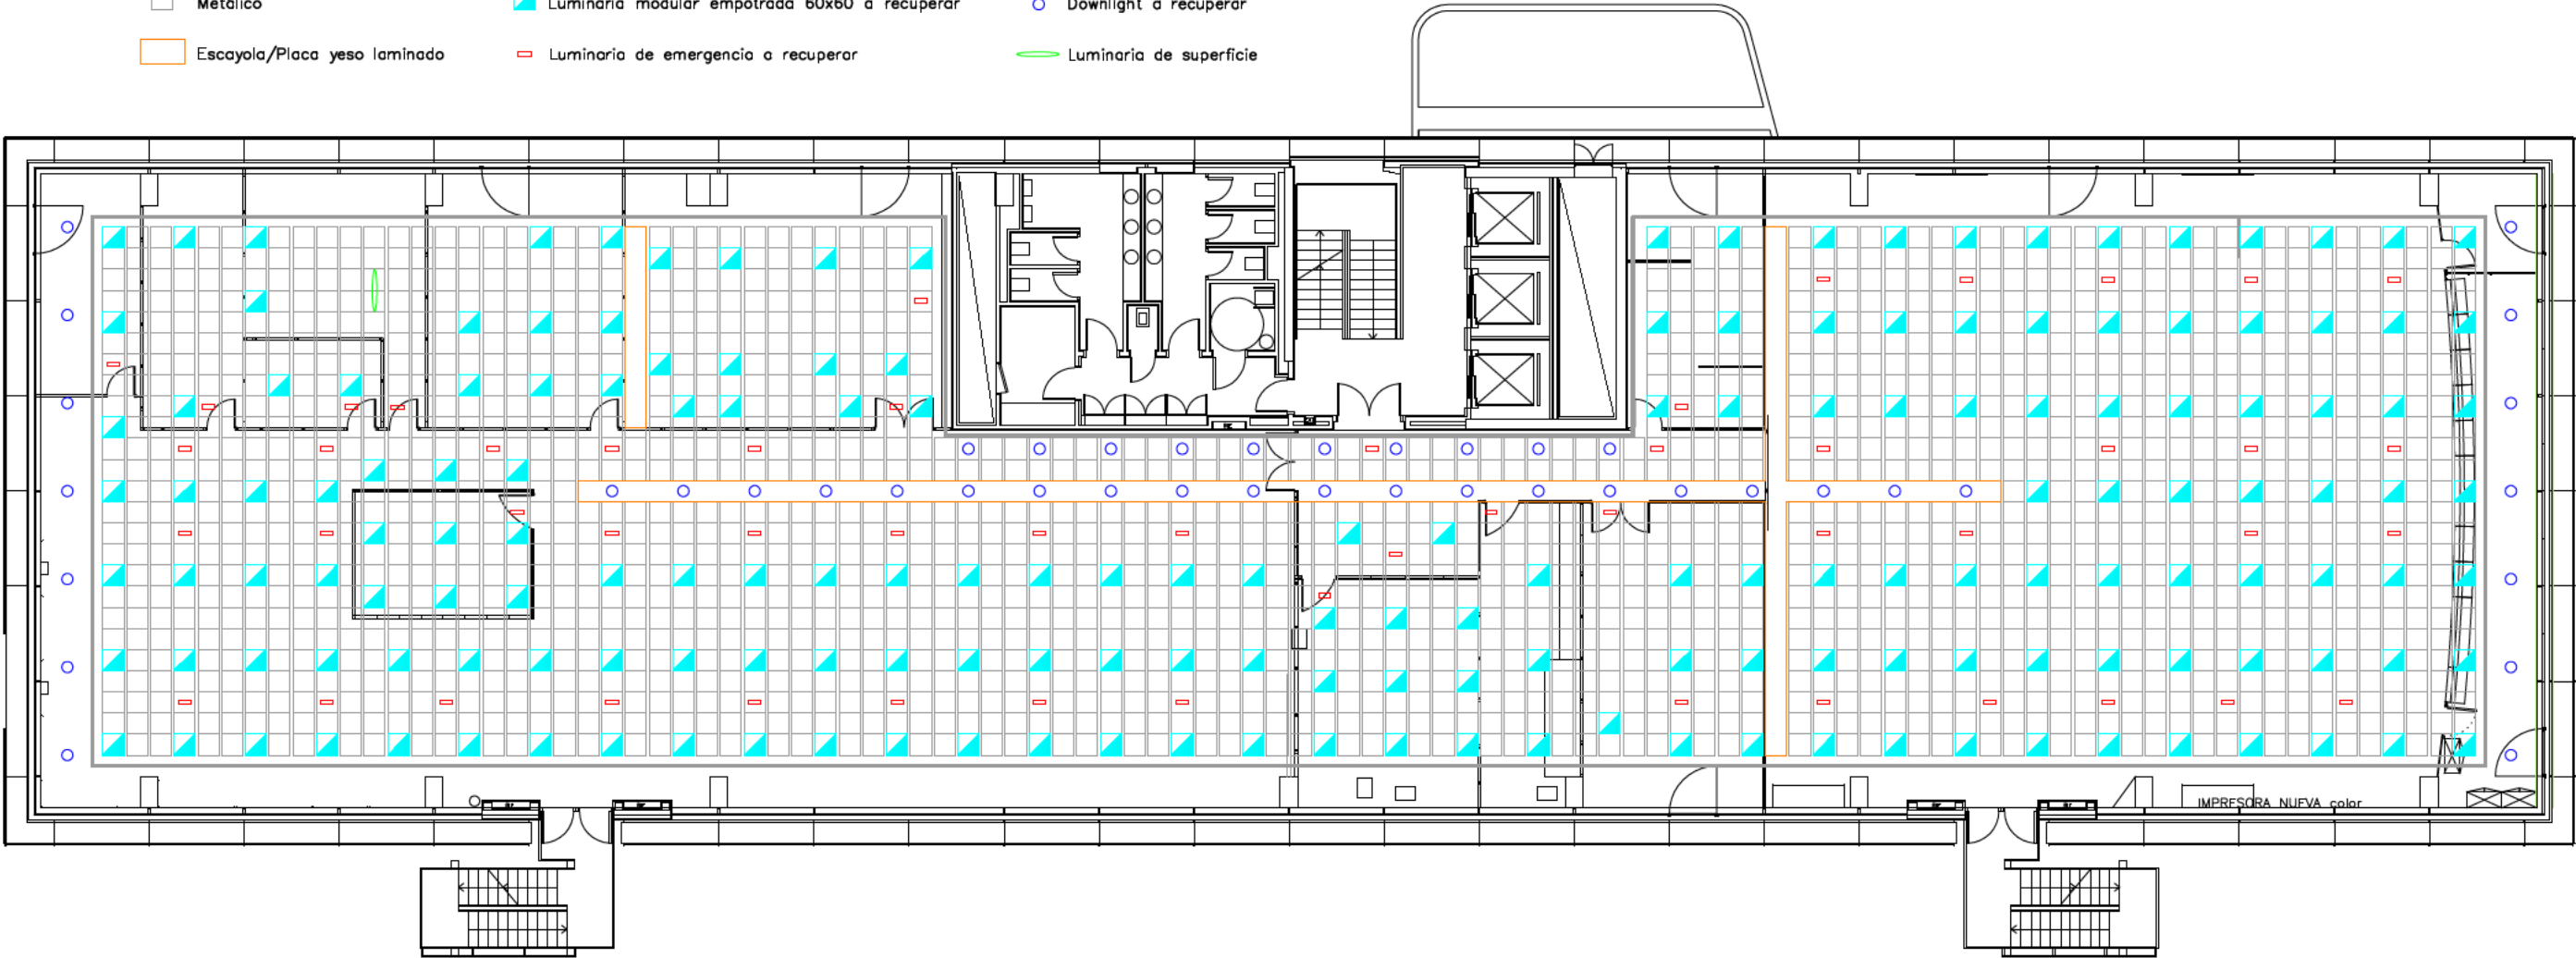
PLANO
Desmontaje luminarias

- Metálico

Escayola/Placa yeso laminado
- Luminaria modular empotrada 60x60 a recuperar

Luminaria de emergencia a recuperar
- Downlight a recuperar

Luminaria de superficie

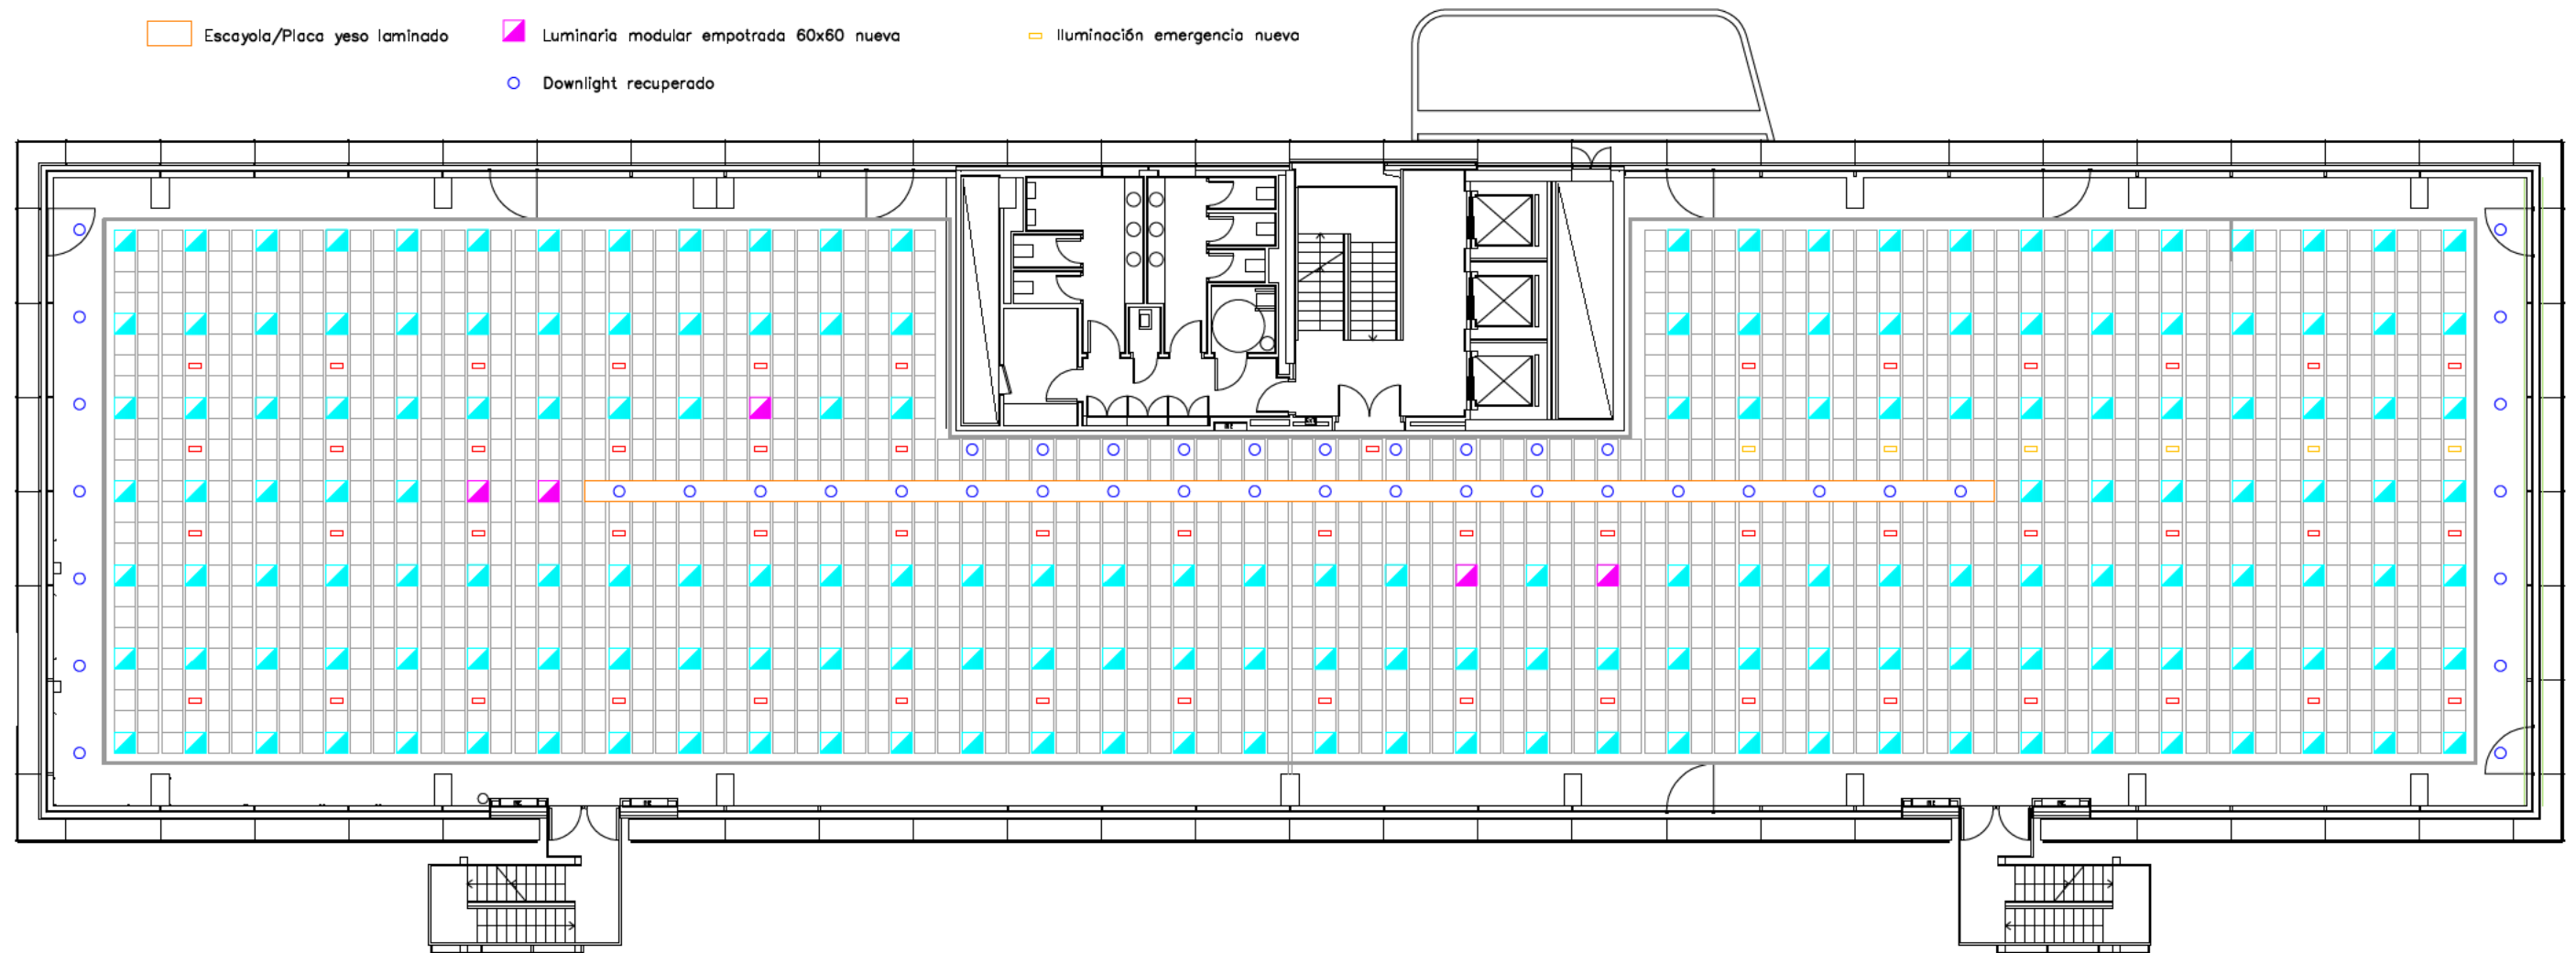
PLANO
Instalación falso techo y
luminarias

- ☐ Metálico
- ☐ Escayola/Placa yeso laminado

- ☐ Luminaria modular empotrada 60x60 recuperada
- ☐ Luminaria modular empotrada 60x60 nueva
- ☐ Downlight recuperado

- ☐ Iluminación emergencia recuperada
- ☐ Iluminación emergencia nueva

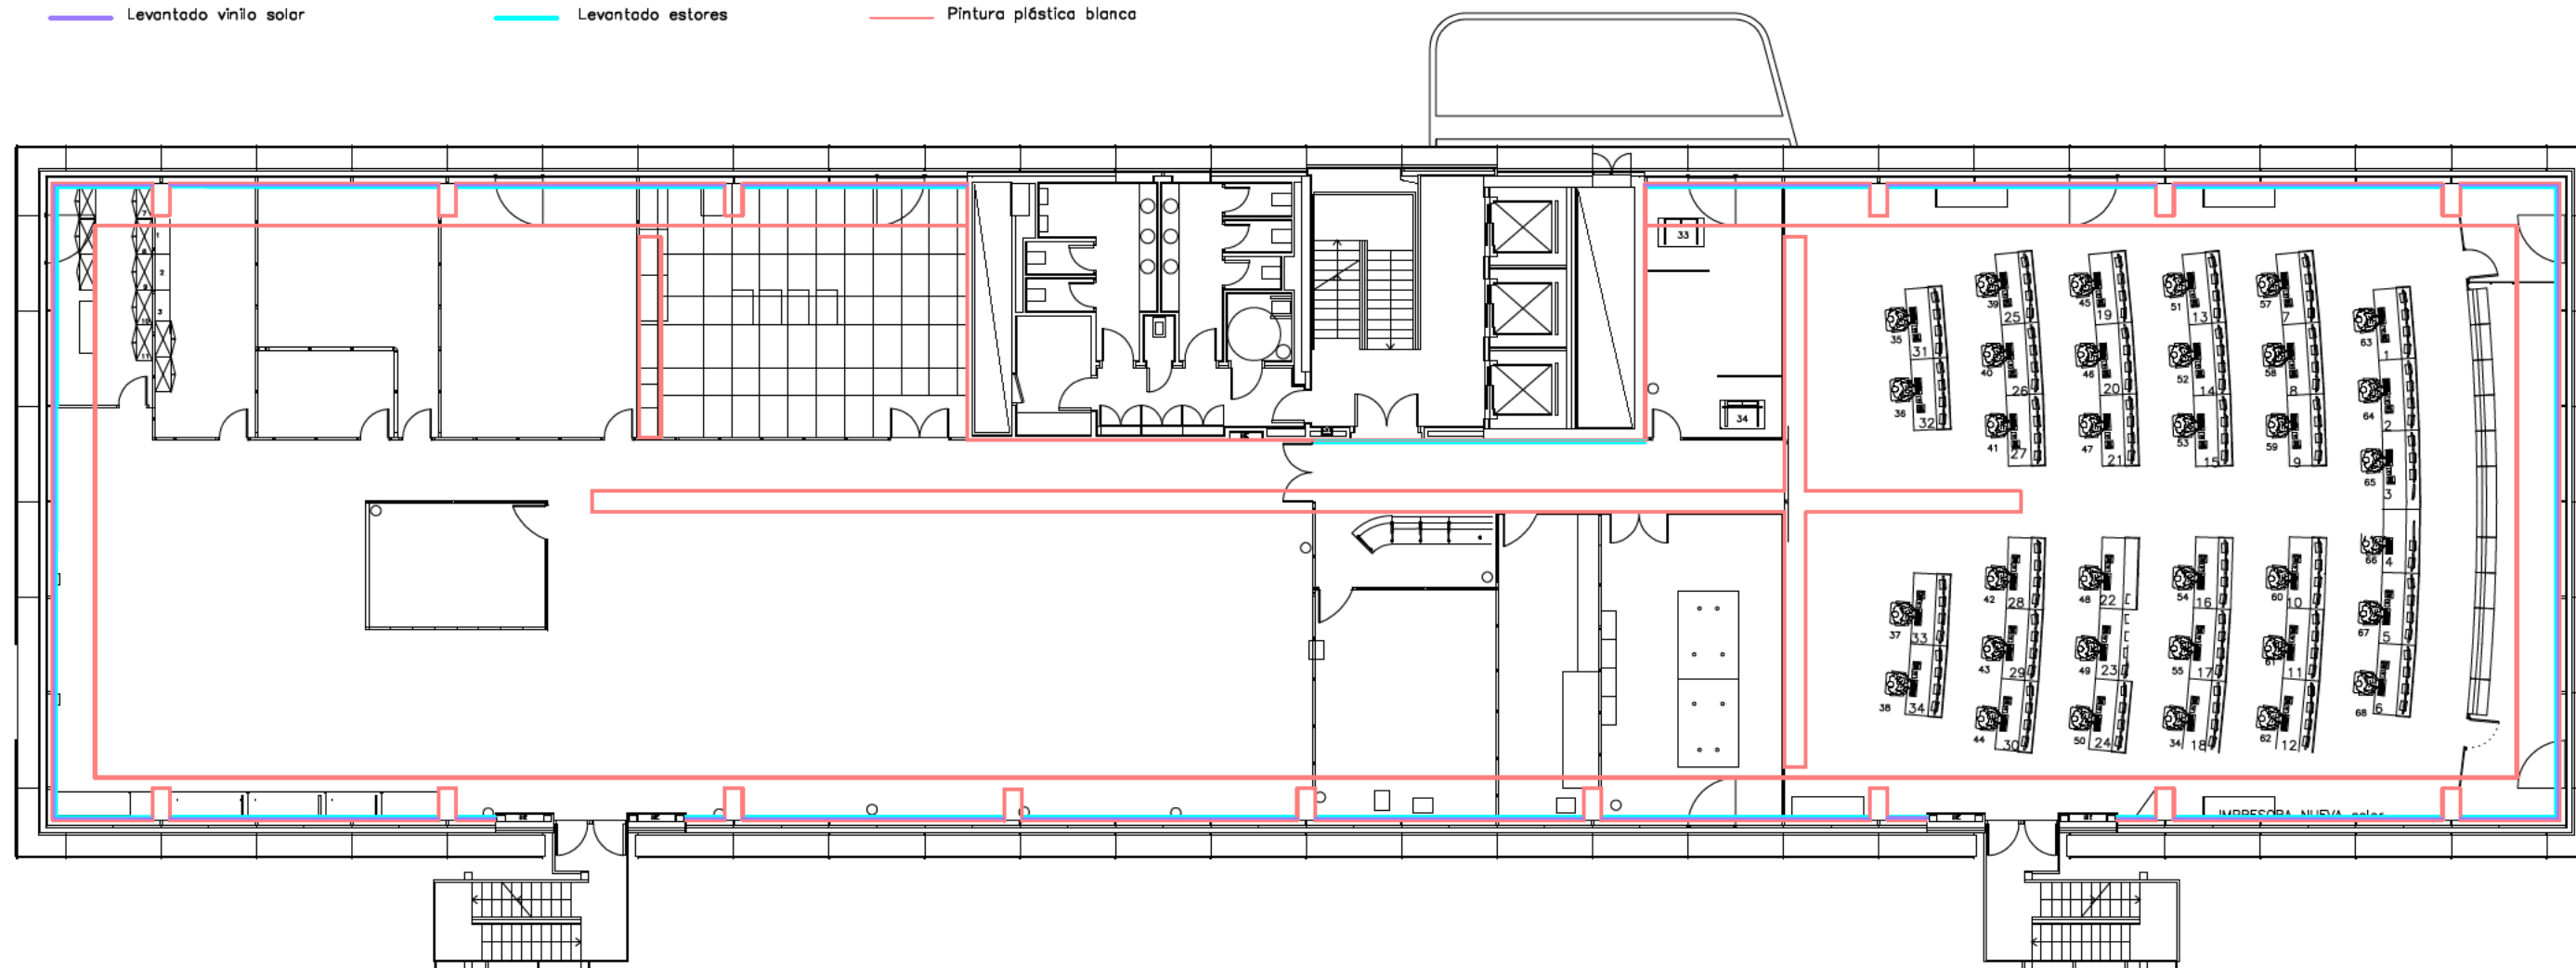
PLANO
Pintura
Desmontaje estores y vinilo solar

Levantado vinilo solar Levantado estores Pintura plástica blanca

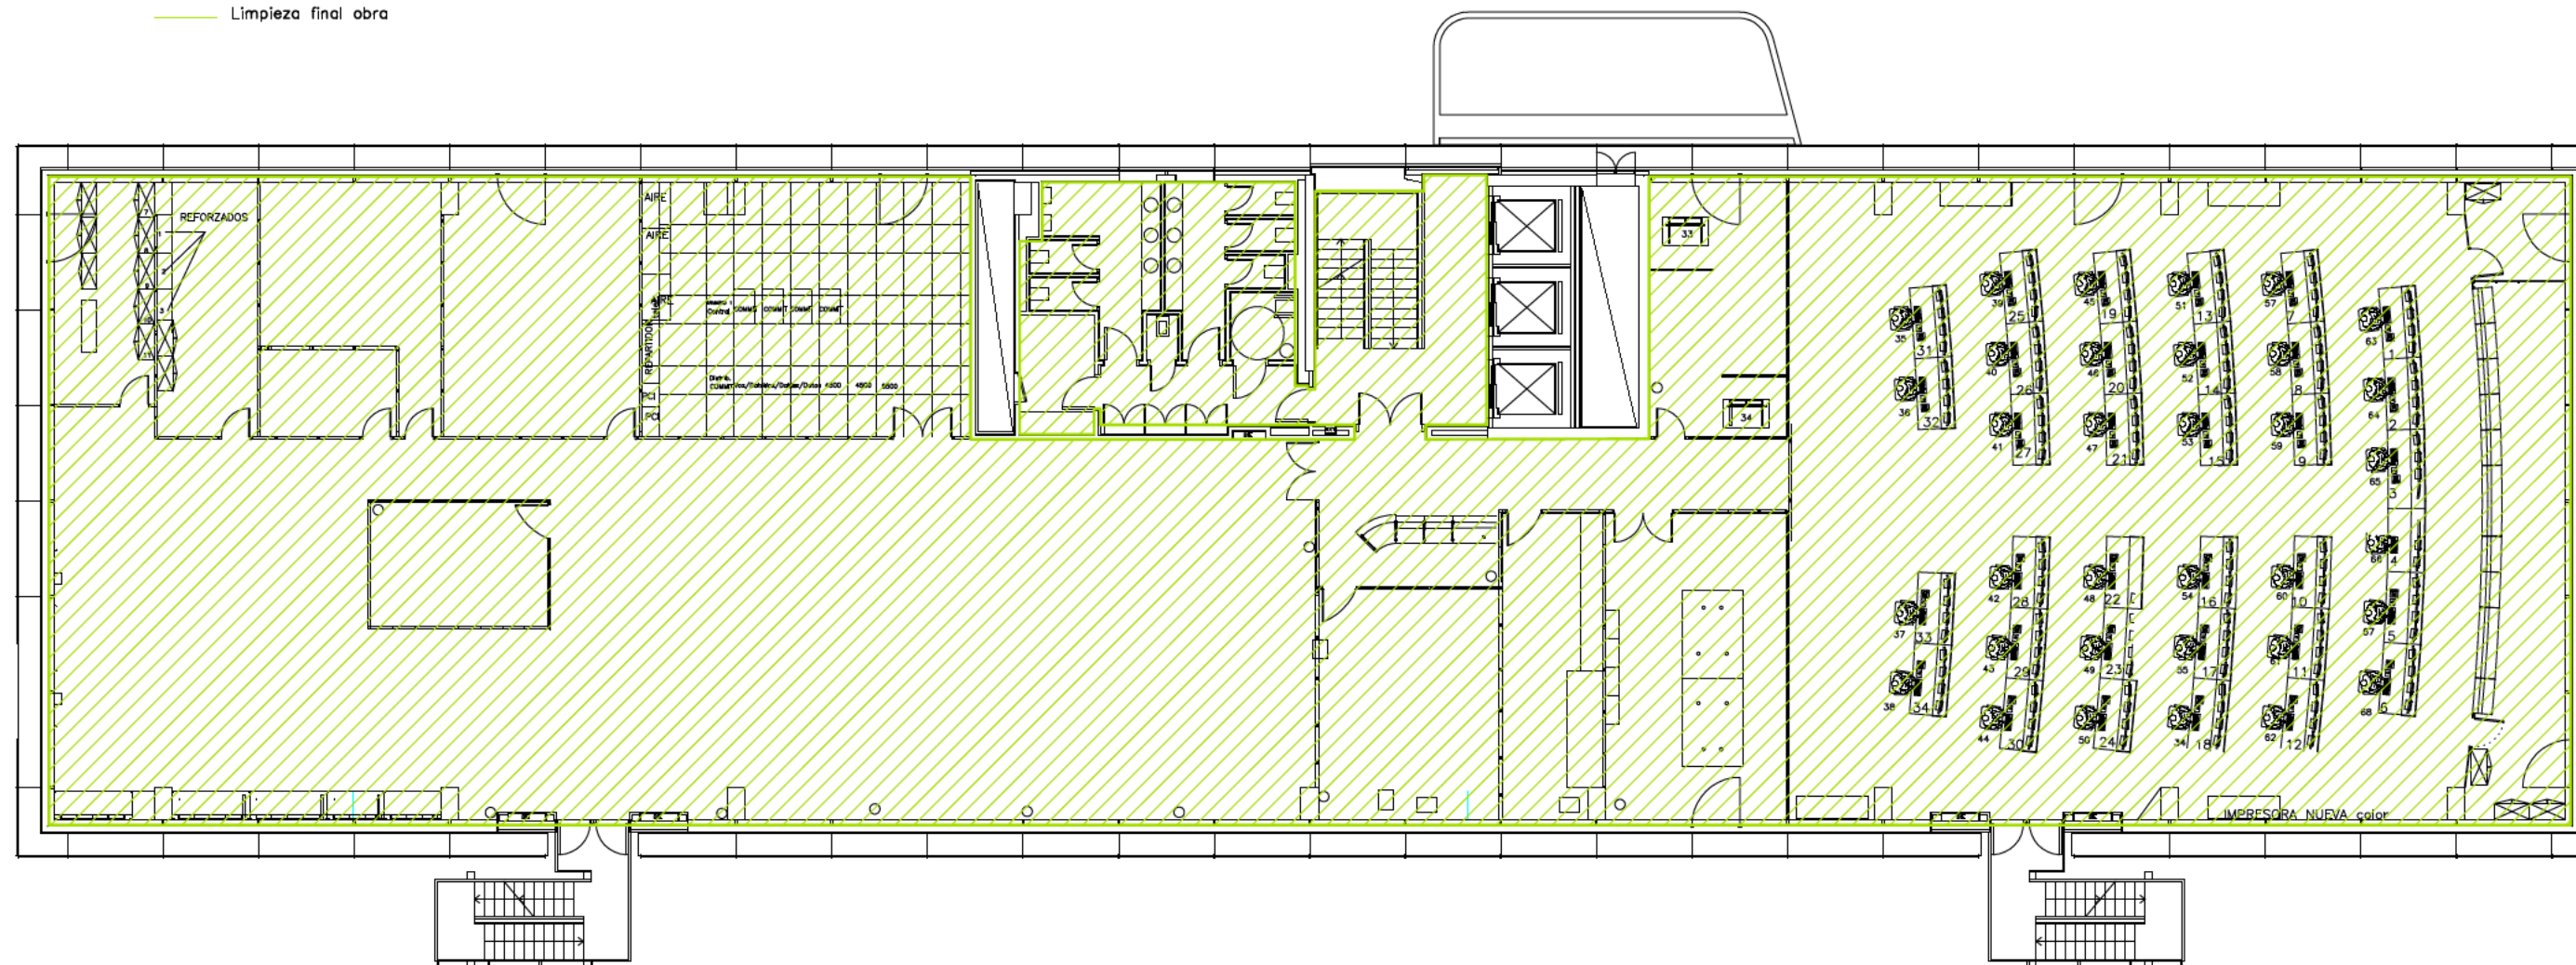
PLANO
Limpieza final de obra

— Limpieza final obra
