CRISTALIA 6ª PLANTA. ESTADO ACTUAL

OBJETO
DESIMPLANTACIÓN OFICINAS CRISTALIA

SITUACIÓN
Edificio 6 . Planta 6

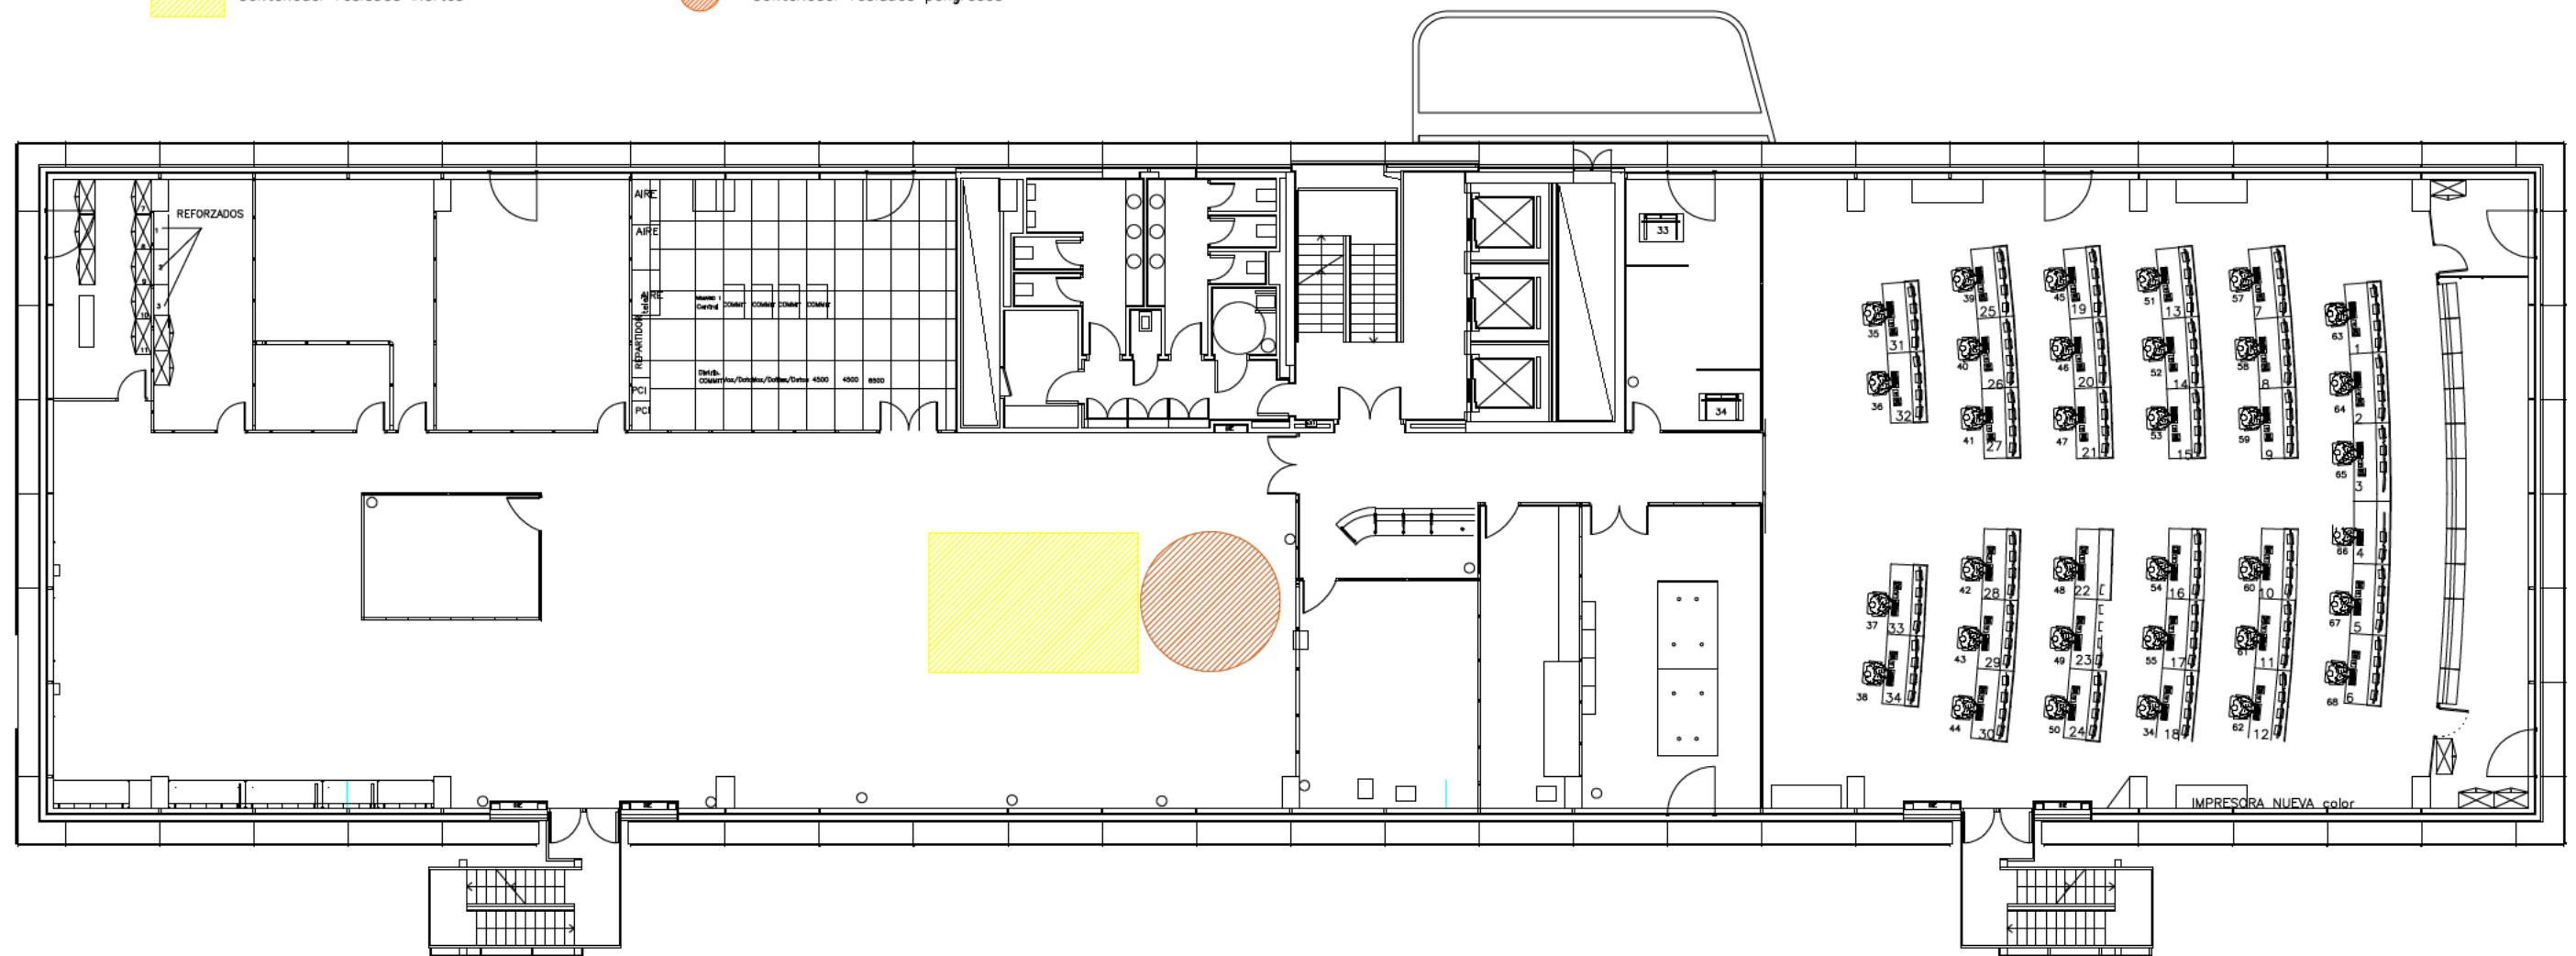
PLANO
Punto limpio

Contenedor residuos inertes

Contenedor residuos peligrosos
