PROYECTO DE EJECUCIÓN
Mejora de Accesibilidad y Subsanación de Deficiencias de ITE en el CEIP San Marcos de San Martín de la Vega

PLANO
ARQUITECTURA
SUBSANACIÓN DE DEFICIENCIAS ITE
EDIFICIO 3
ACTUACIÓN 9

14A14
ESCALA
DINA1 1/100
FECHA
may 2023
REVISADO

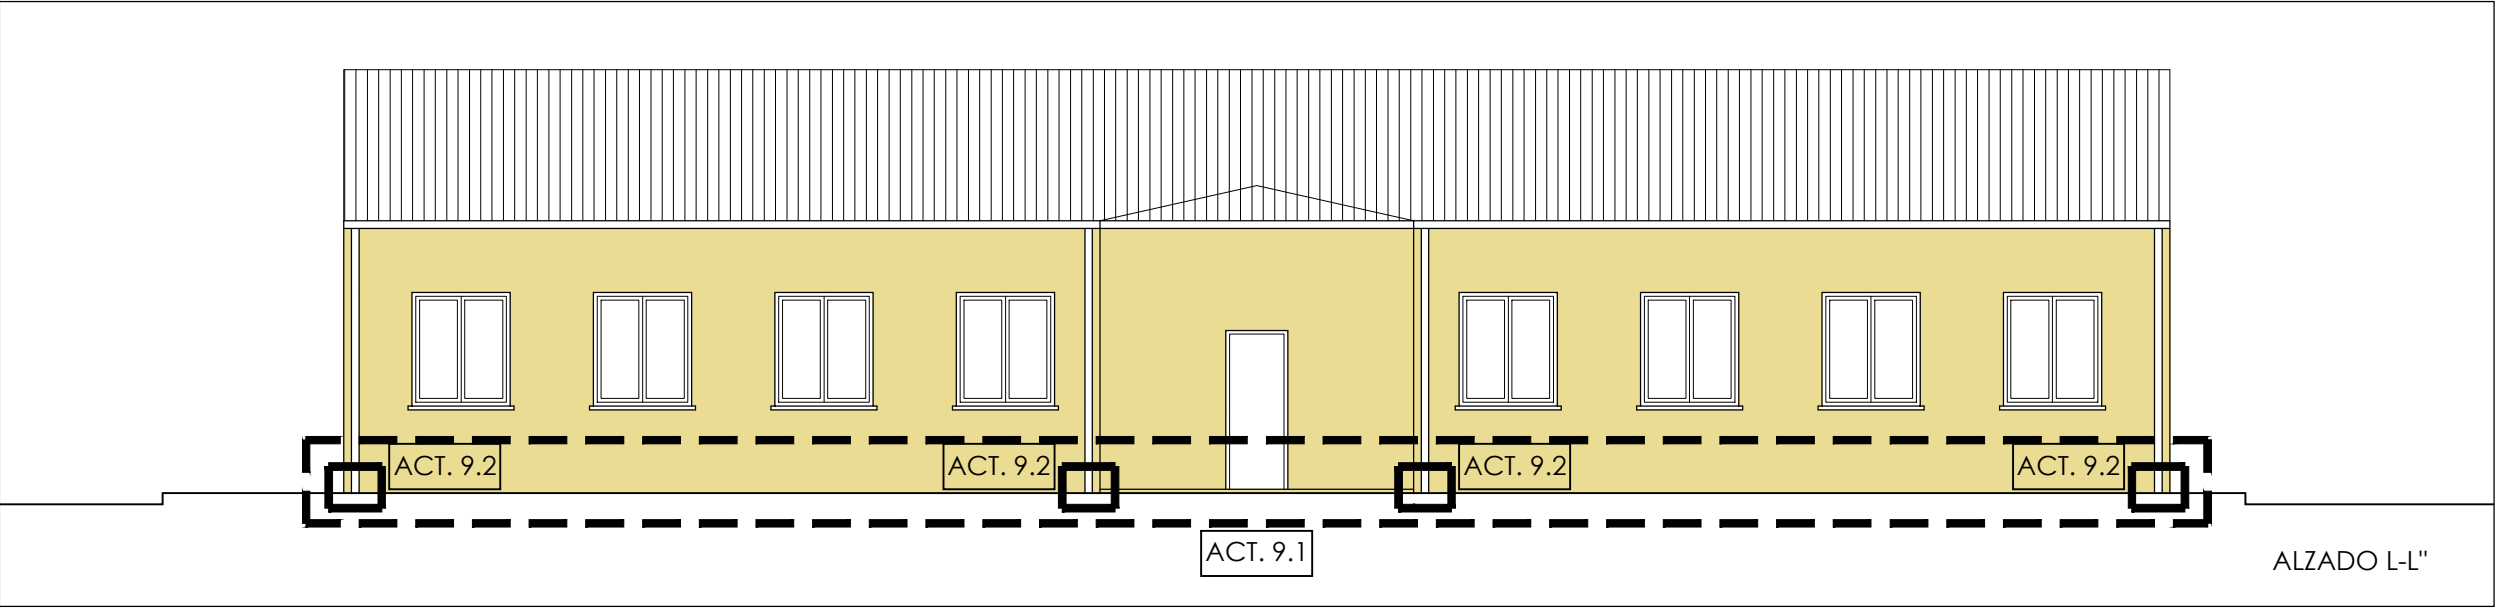
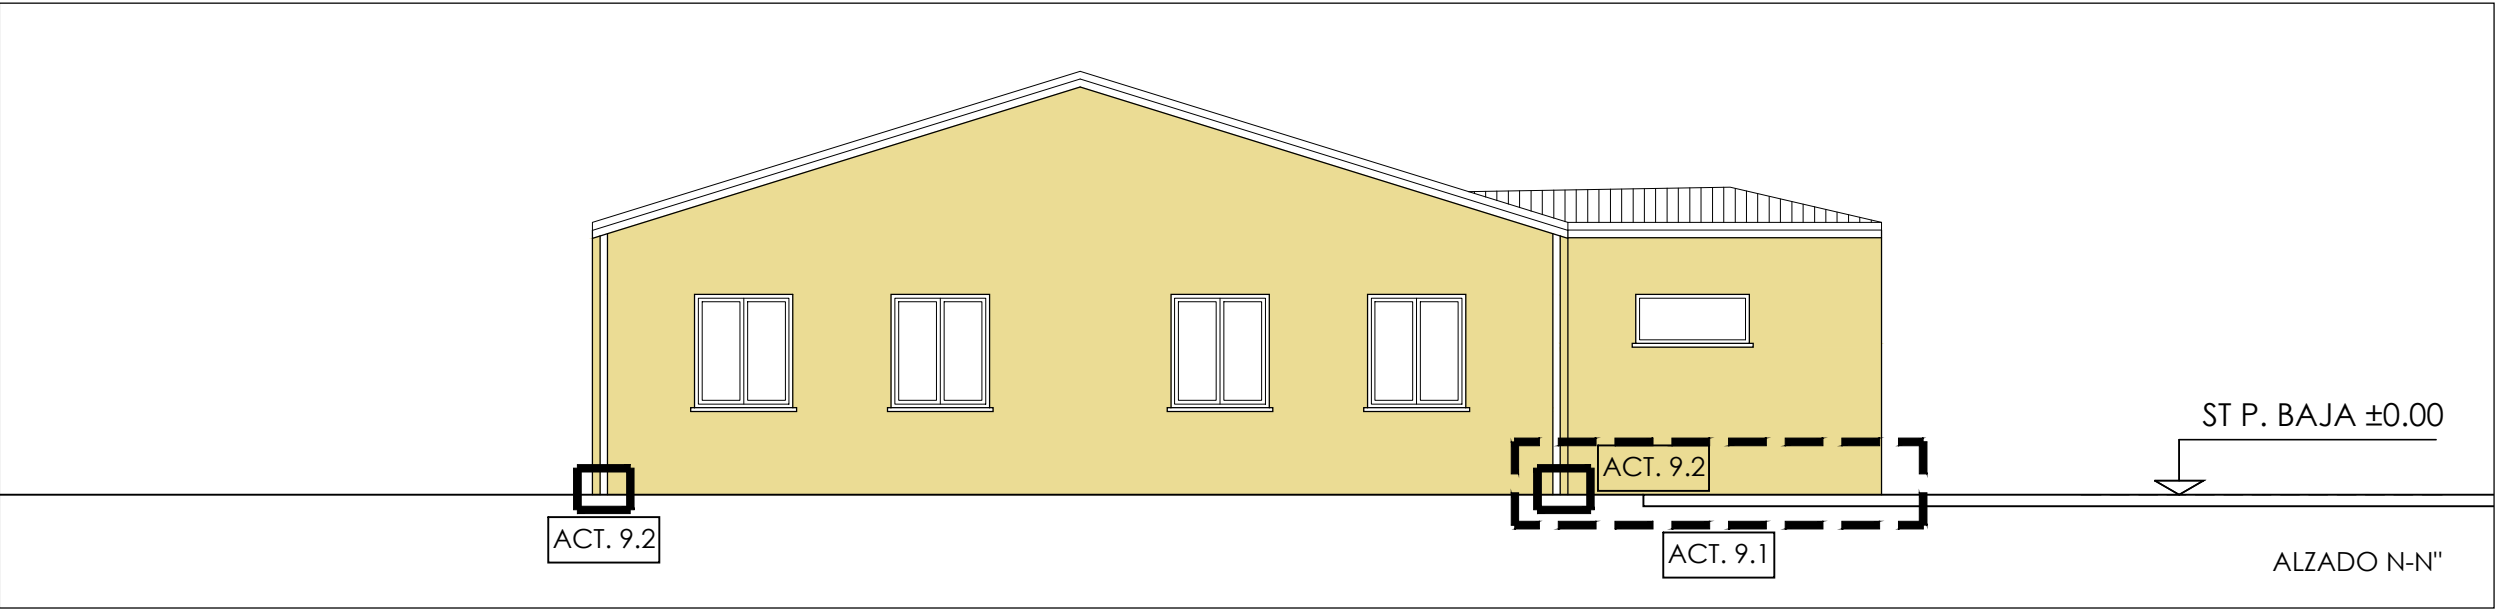
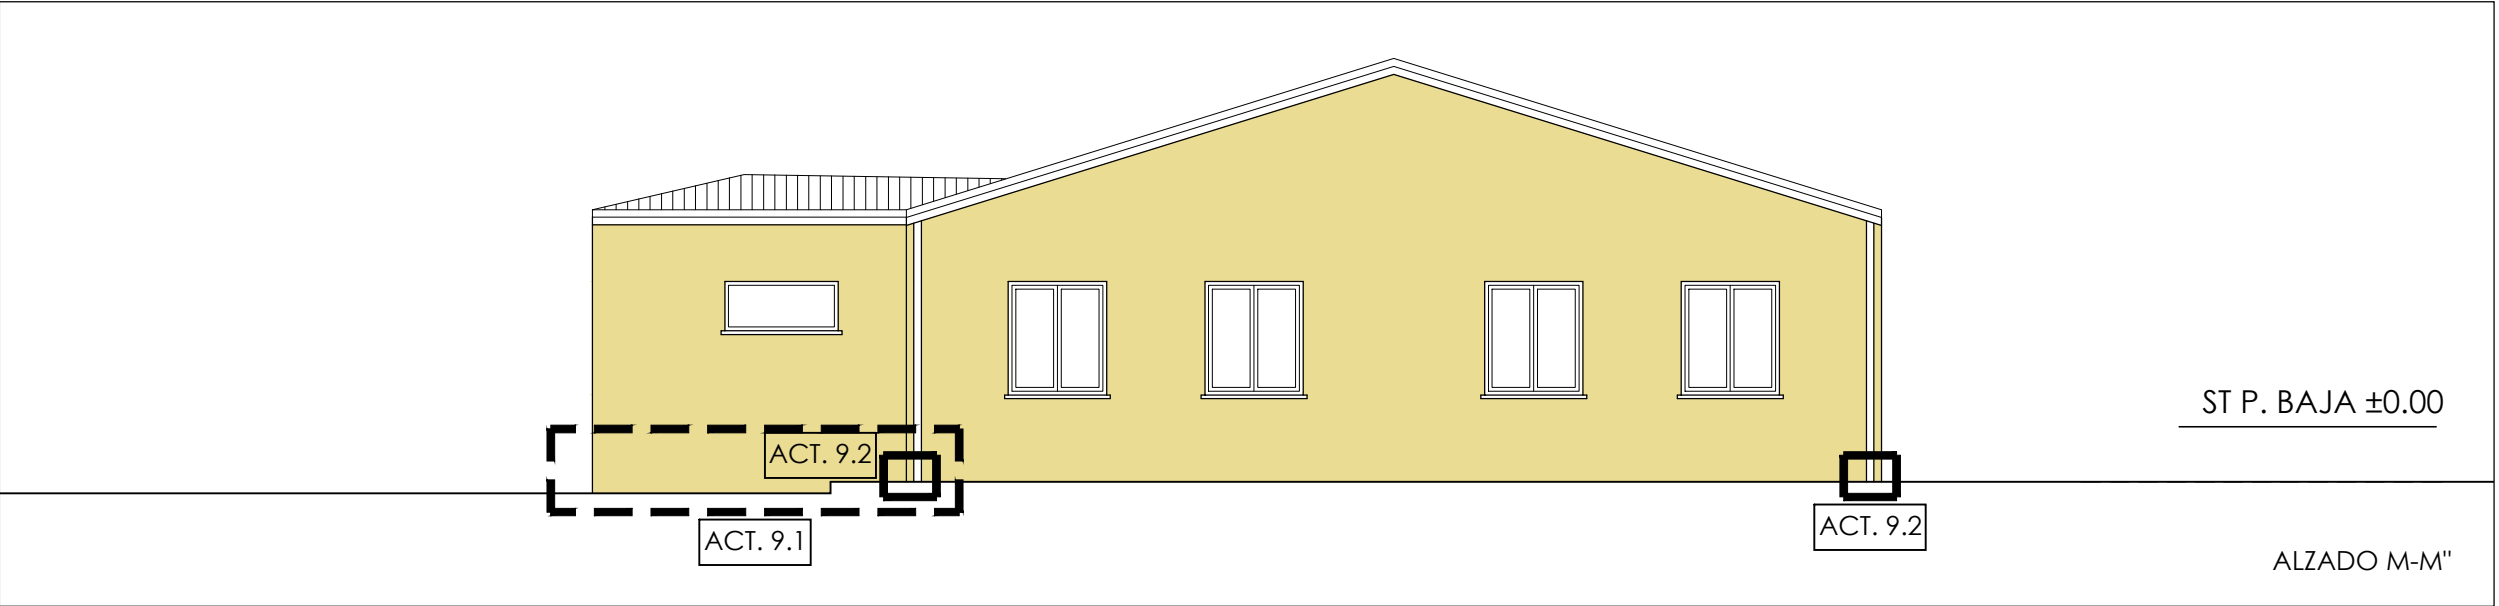
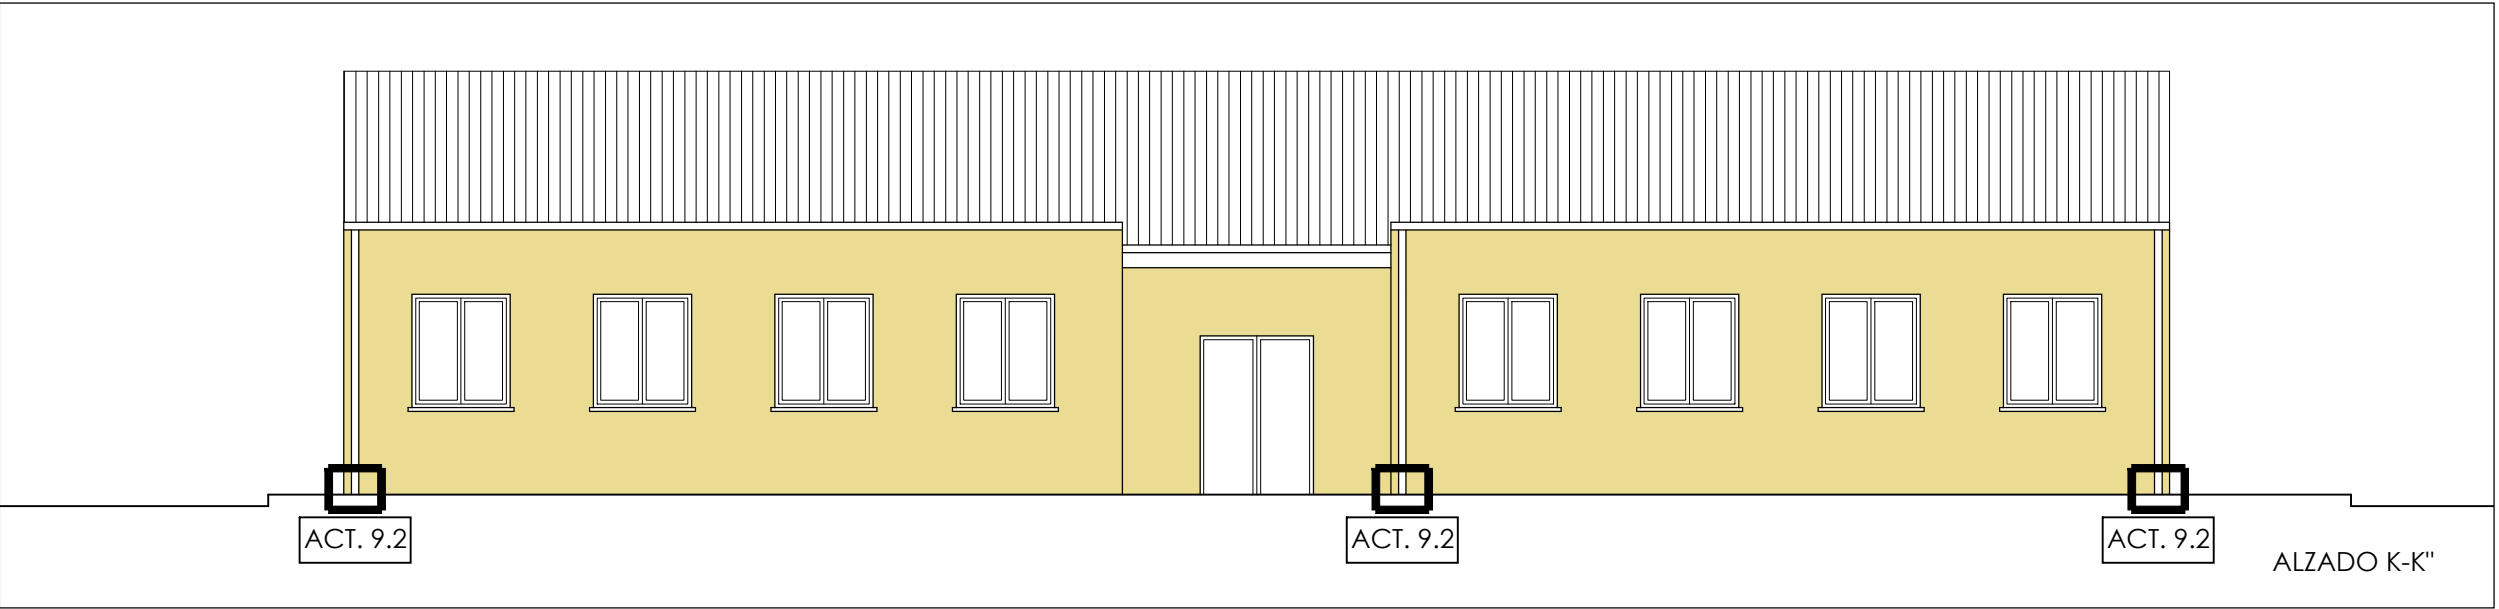
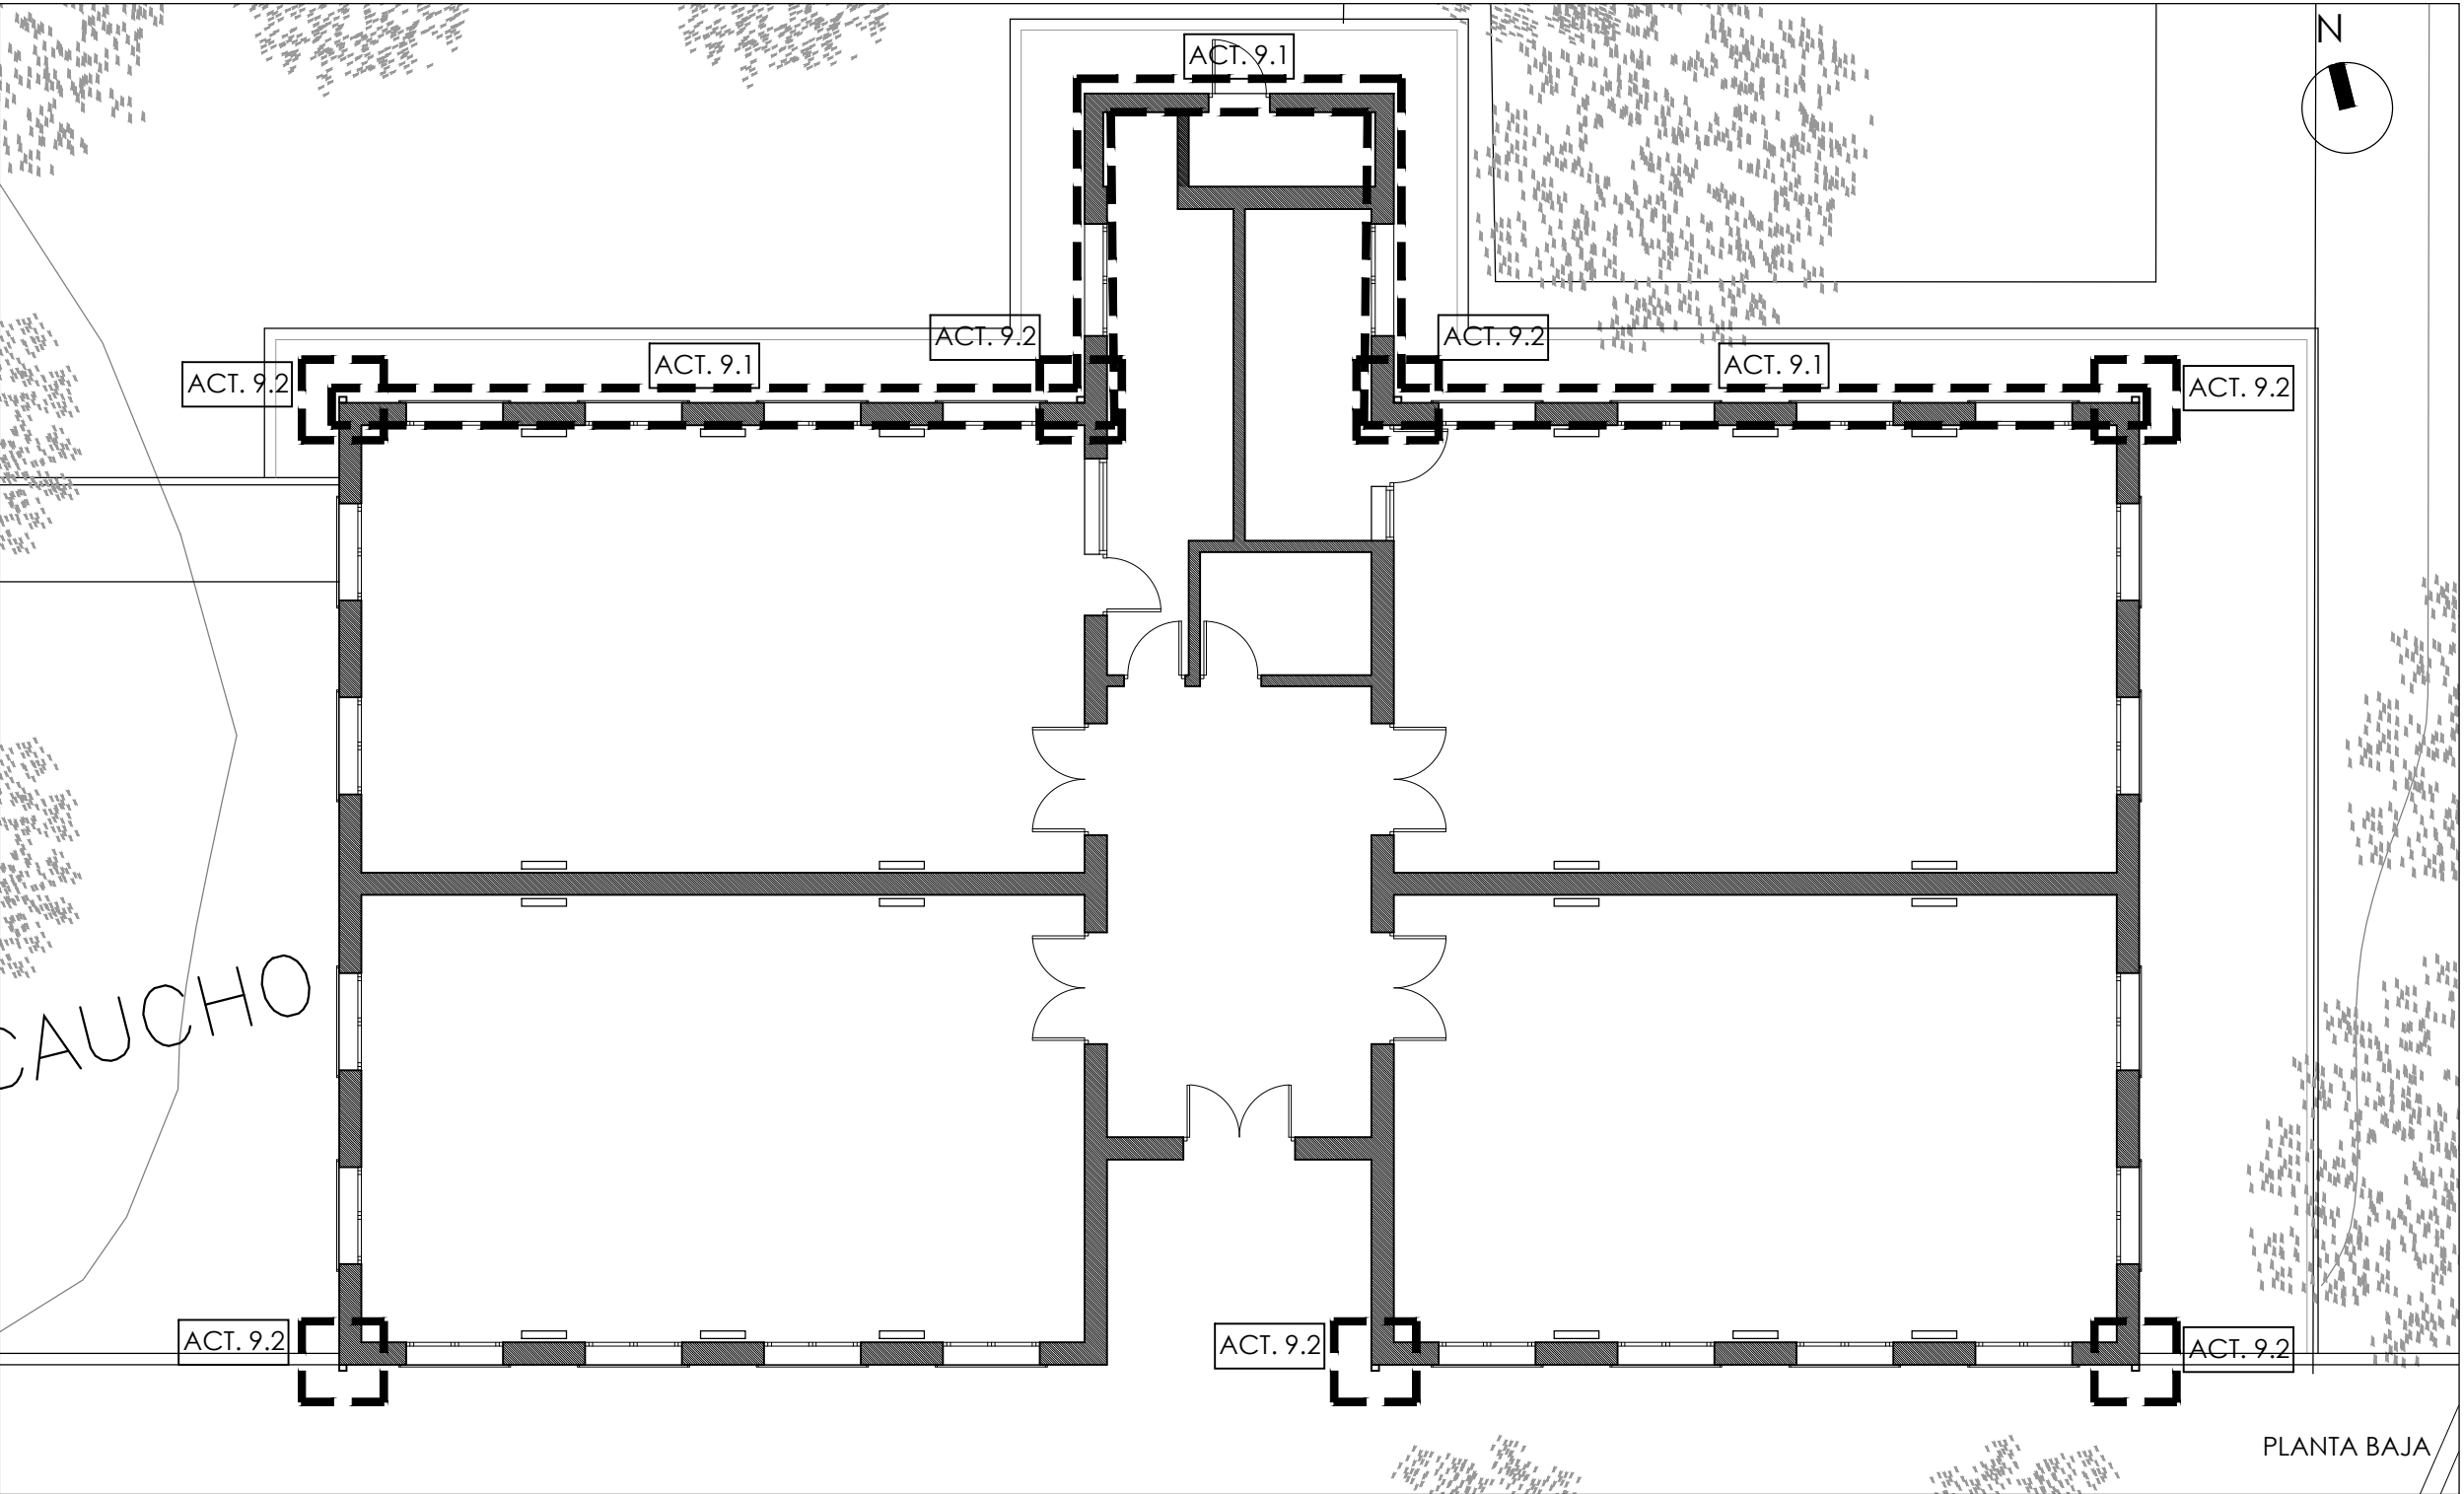
SUBSANACIÓN DE DEFICIENCIAS ITE: EDIFICIO 3	
ACTUACIÓN 9: SUBSANACIÓN DE DEFICIENCIAS EN FACHADAS	
ACT. 9.1	SANEADO DEL ENFOSCADO EN LA BASE DEL EDIFICIO.
ACT. 9.2	INSTALACIÓN DE REMATE INFERIOR EN LAS BAJANTES DE LOS CANALONES.
ACTUACIÓN 9.1	
ACTUACIONES PREVIAS	
- SE LIMPIARÁ EL ENFOSCADO DE LA BASE DEL EDIFICIO.	
ACTUACIONES PREVISTAS	
- SE SANEARÁ EL ENFOSCADO DE LA BASE DEL EDIFICIO.	
ACTUACIÓN 9.2	
ACTUACIONES PREVIAS	
- SE PREPARARÁ EL FINAL DE LAS BAJANTES DE LOS CANALONES DE CUBIERTA.	
ACTUACIONES PREVISTAS	
- SE INSTALARÁ REMATE INFERIOR EN LAS BAJANTES DE LOS CANALONES.
