Hospital La Fuenfría – Servicio Madrileño de Salud

PROYECTO BÁSICO Y DE EJECUCIÓN	
MEMORIA	
Obras de demolición y posterior cosntrucción e instalación de un nuevo ascensor y escalera de evacuación en el HOSPITAL LA FUENFRÍA	
Carretera de las Dehesas S/N Cercedilla. Madrid	
Promotor	Hospital La Fuenfría Servicio Madrileño de Salud
Asistencia Técnica	Sanjurjo Arquitectos S.L.P.U.
Arquitecto	ALBERTO SANJURJO ÁLVAREZ
DICIEMBRE 2023 – V00 MAYO 2024 – V01

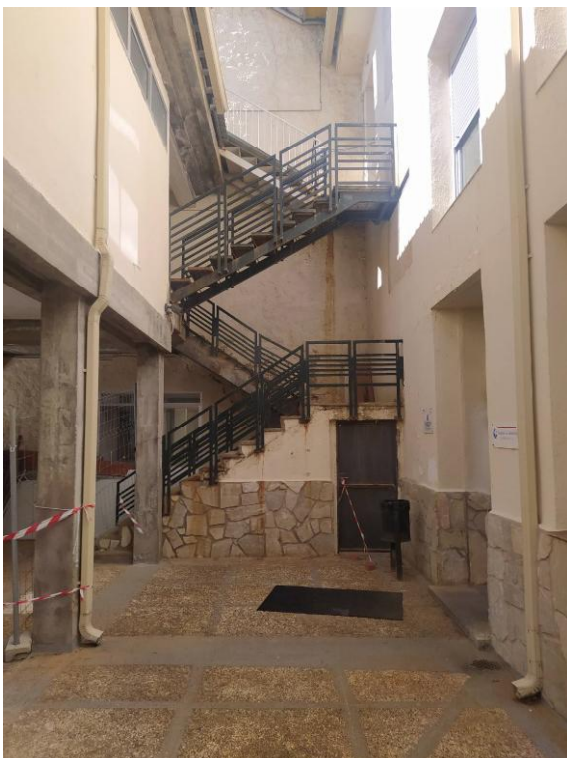
Primer tramo de escalera existente a conservar.

Tramo de escalera existente a demoler – conexión planta baja y entreplanta.

Pilar, viga y forjado a reparar y reforzar.

El arranque de la escalera de evacuación consta de dos tramos de escalera existente que comienzan en una terraza del hospital, las barandillas metálicas tendrán que ser tratadas frente a la corrosión y roturas que presentan en la actualidad, con la correspondiente sustitución de piezas de ser necesario. Los peldaños de la escalera existente, de terrazo de canto lavado, se mantienen, serán tratados mediante una limpieza mecánica con la aplicación de agua a presión sobre la superficie.

Todos los elementos del entorno de este primer tramo de escalera, muro, pilar y forjado hormigón, requieren una reparación mediante picado del hormigón deteriorado, eliminando el hormigón que se encuentre en mal estado hasta llegar a las armaduras y saneado de las armaduras que hayan quedado al descubierto, con la posterior aplicación manual del mortero correspondiente.

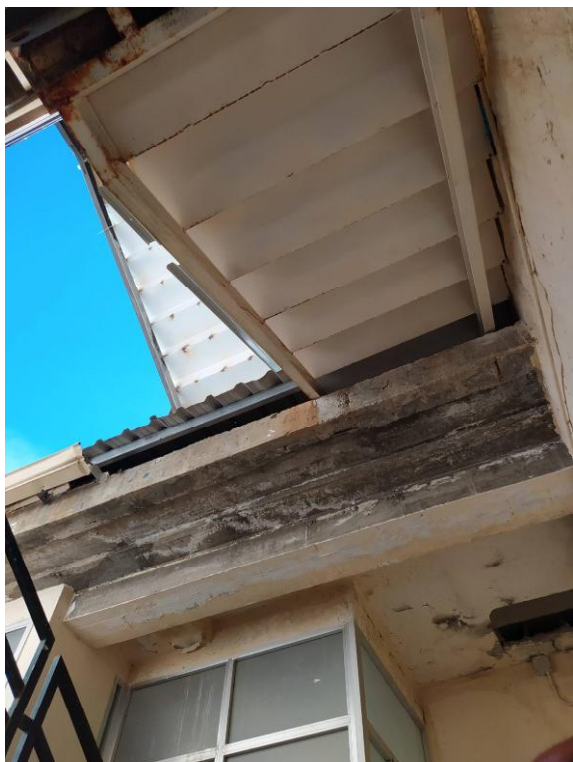
Alero y viga a reparar y reforzar.

Carpintería a retirar.

Escalera metálica a demoler.

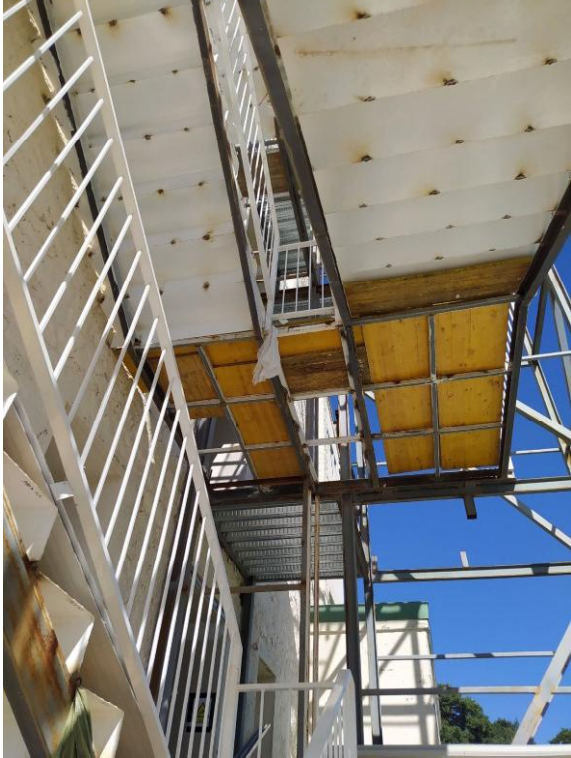
Escalera metálica a demoler.

La estructura de la escalera metálica, cuyo recorrido empieza en la entreplanta y sube hasta el nivel de planta cuarta, se desmonta completamente, tanto la chapa que conforma los peldaños como los tubos 40x40 sobre la que esta apoya, también las zancas realizadas con perfiles UPN120 y todos los elementos que constituyen la barandilla central, la perimetral y la subestructura para la futura puerta de conexión entre ascensor y escalera. Puesto que las zancas de la escalera en su encuentro con la estructura del ascensor tienen un papel de sustentación de dicha estructura, se debe soldar un nuevo perfil UPN160 que una los pilares del ascensor al desmontaje de la escalera.

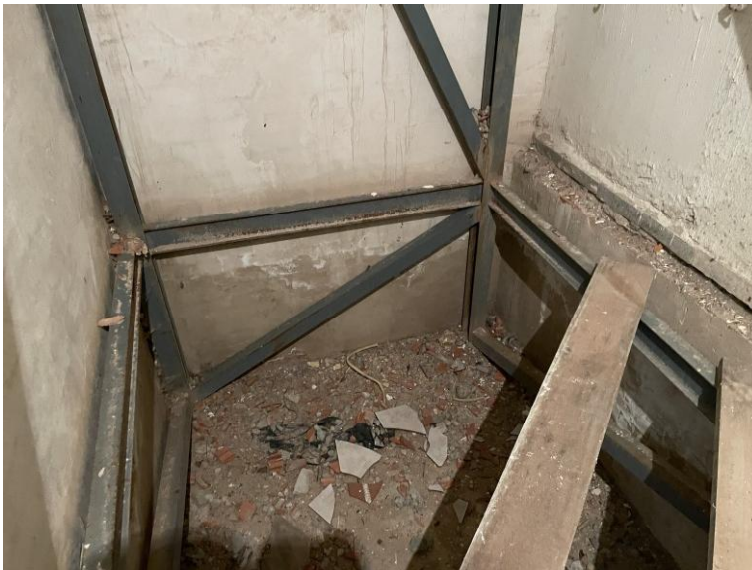
Foso del ascensor.

Losa de cimentación para estructura de ascensor.

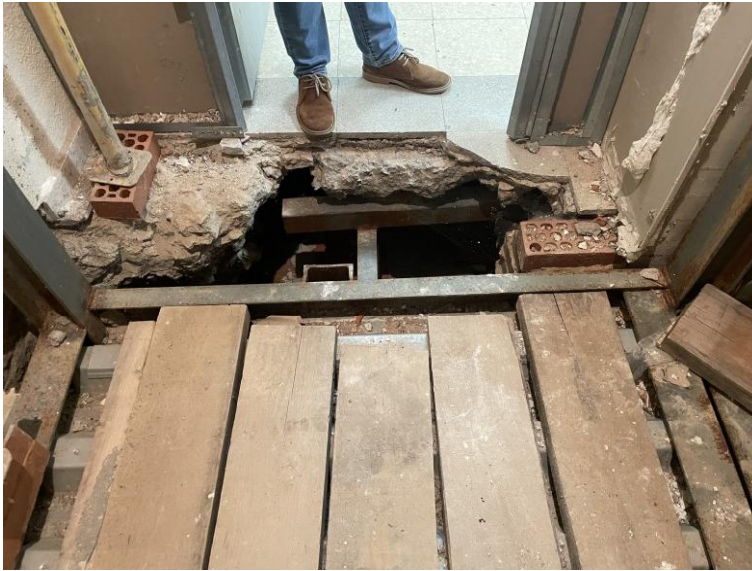
Forjado a reparar.

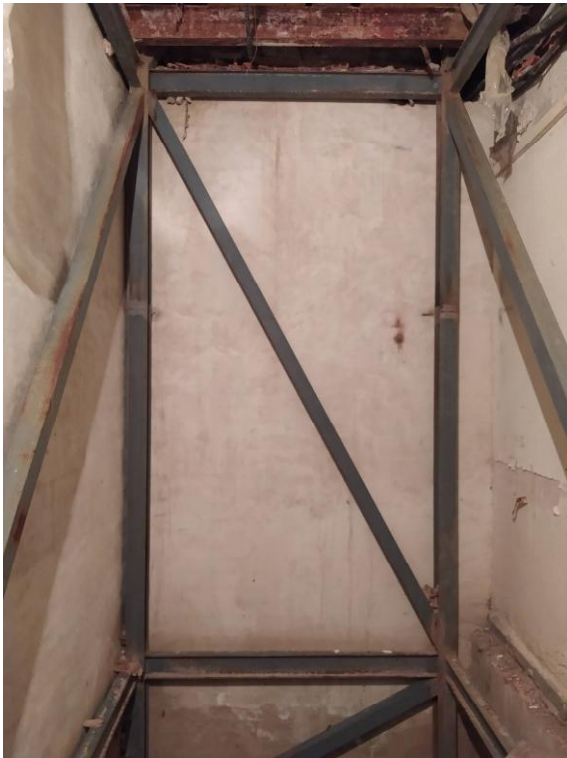
Estructura de ascensor en espacio interior que se mantiene, con su correspondiente limpieza, reparación de soldaduras e imprimación de los perfiles.

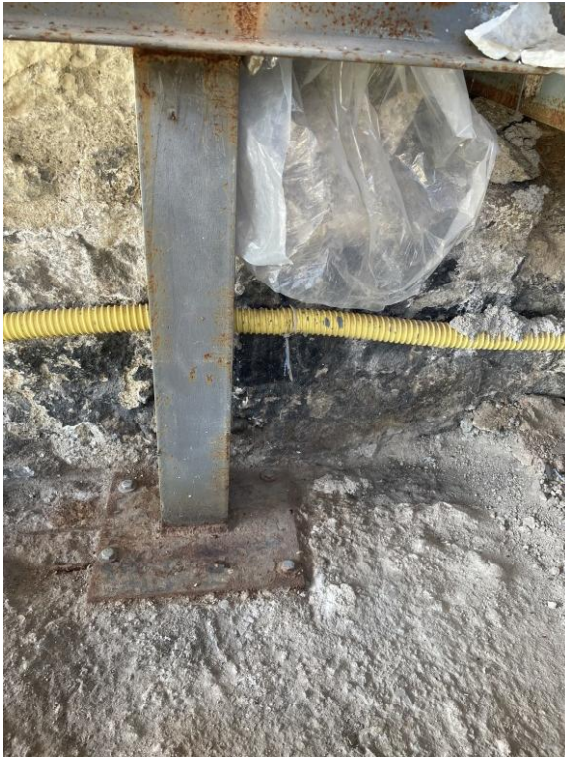
Placa de anclaje de pilar del ascensor a forjado de cubierta.

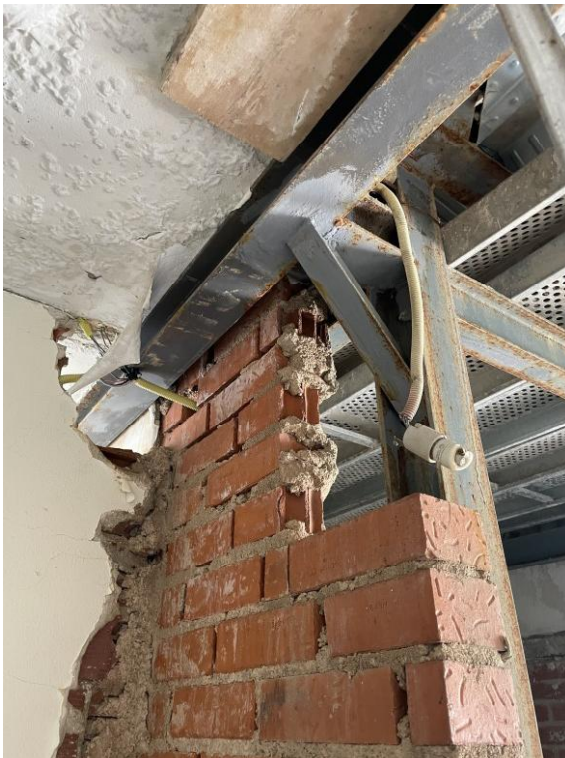
Encuentro a retacar de estructura existente - forjado- con estructura metálica nueva.

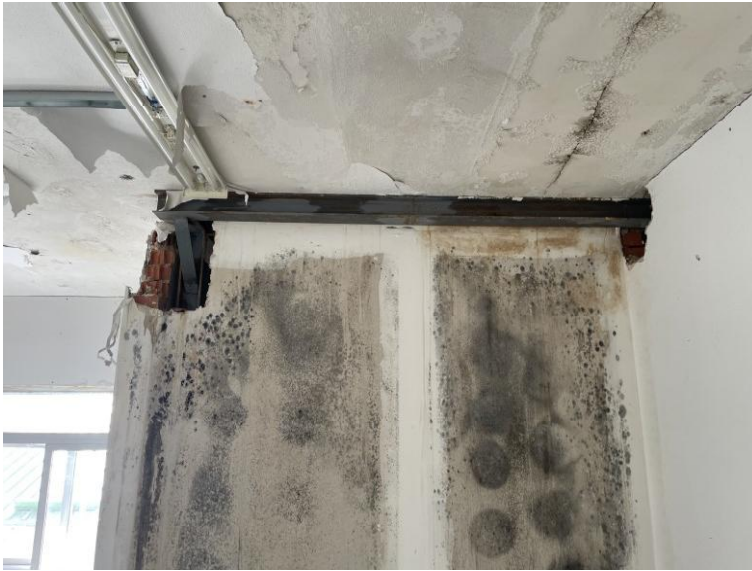
Estado de estancia junto al espacio del ascensor dañado por las humedades.

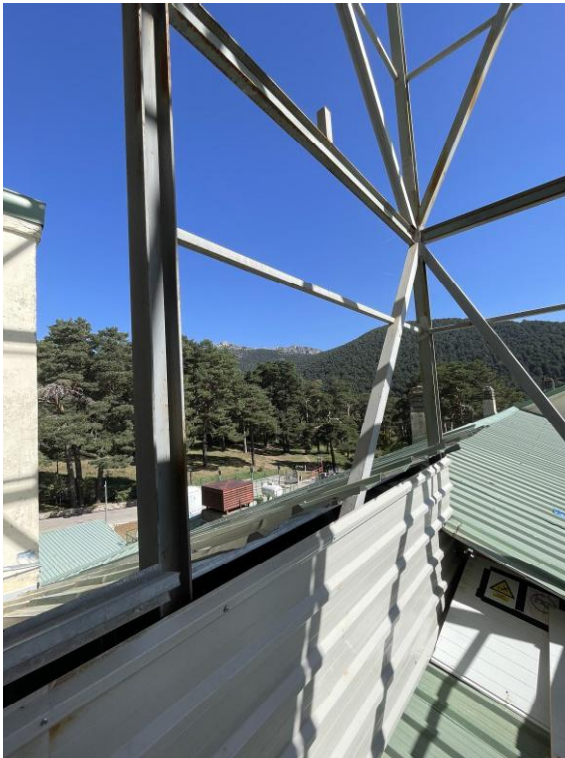
Estructura del ascensor en espacio exterior que se mantiene, con su correspondiente limpieza, reparación de soldaduras e imprimación de los perfiles.

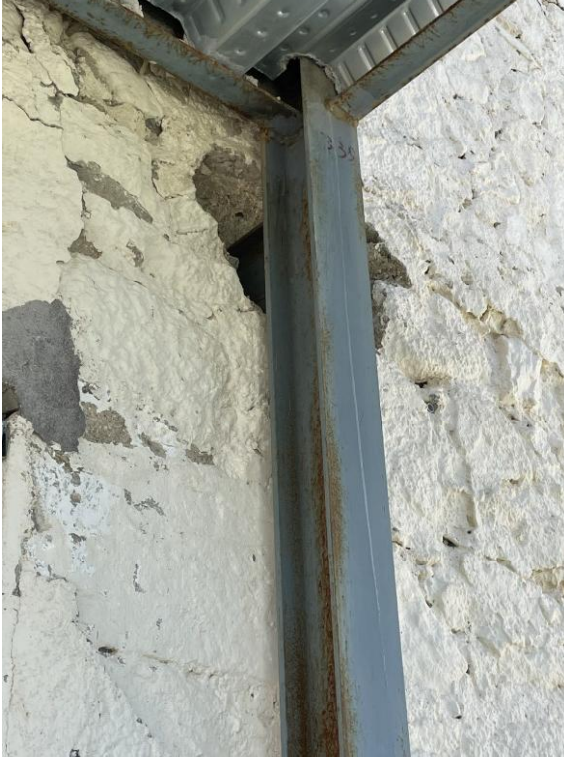
Encuentro a retacar de estructura metálica con el muro existente de cerramiento del edificio principal.

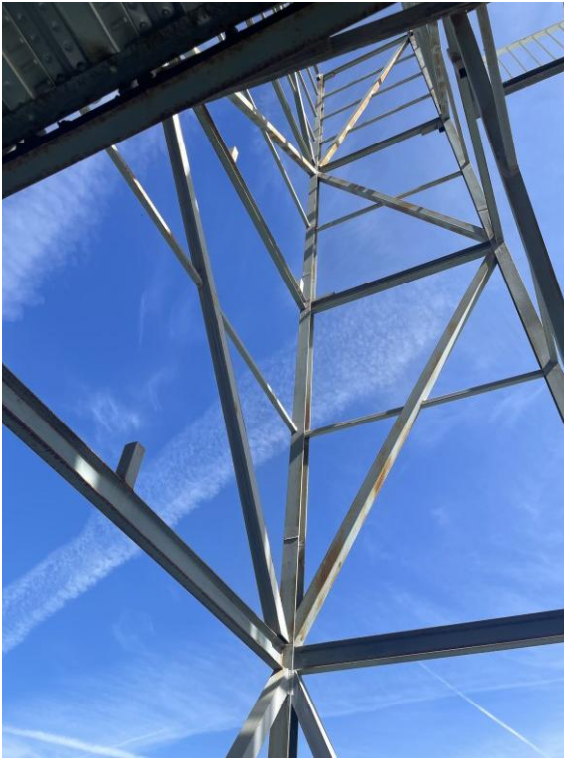
Estructura del ascensor en espacio exterior que se mantiene, con su correspondiente limpieza, reparación de soldaduras e imprimación de los perfiles.

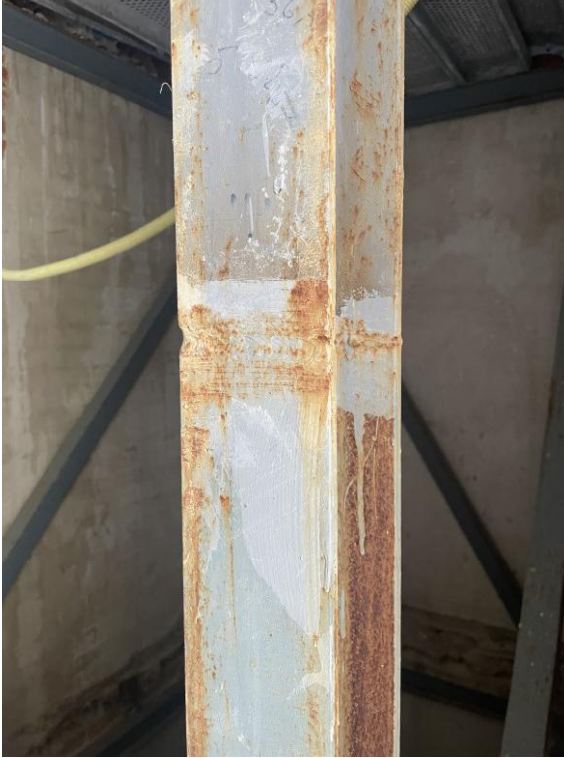
Estado de soldaduras existentes que han de pasar un control de calidad y reparar en caso correspondiente.
