**PROYECTO DE DEMOLICION
edificios Museo y Concejalía
de la Mujer y muros.**

Calle Presa, 2.
28830. San Fernando de
Henares
(MADRID)

PROYECTO DE DEMOLICION

Edificios Museo y Concejalía de la Mujer y muros

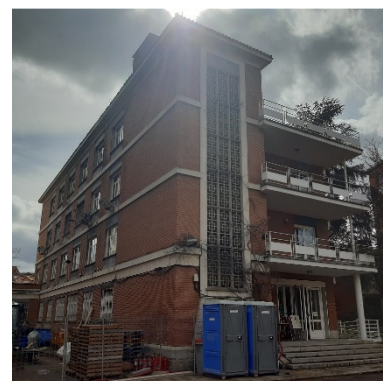
edificio concejalía de la mujer. E.C.M.

Tipología:	edificio aislado.
uso:	dotacional docente.
nº de plantas b/r:	1: sótano.
nº de plantas s/r:	2: baja+3.
nº linderos:	0.
nº fachadas:	4.
Antigüedad:	según información S.E.C. (Sede electrónica del Catastro) el edificio data de 1.965 lo que supone una antigüedad de 57 años.

Características constructivas:

pilares: perfiles metálicos UPN soldados en cajón o abiertos.
vigas: perfiles metálicos IPN.
forjados: bovedillas cerámicas, viguetas metálicas y capa de compresión.

Estado de conservación: medio-bajo.

Patologías: presenta algunas **patologías de carácter leve** en alguno de sus elementos constructivos, debido a la falta de conservación y mantenimiento, y por efecto de los asentamientos del terreno en su entorno próximo no existiendo riesgo para su estabilidad constructiva

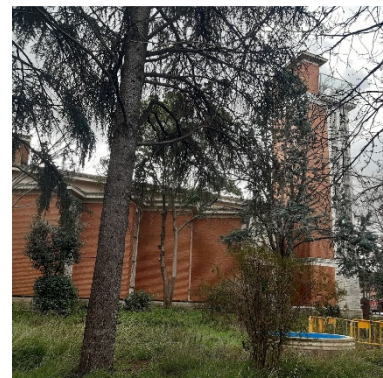
edificio museo. E.M.

Tipología: edificio aislado.
 uso: dotacional docente.
 nº de plantas b/r: 0.
 nº de plantas s/r: 7: baja+5.
 nº linderos: 1.
 nº fachadas: 4.
 Antigüedad: según información S.E.C. (Sede electrónica del Catastro) el edificio data de 1.965 lo que supone una antigüedad de 57 años.

Características constructivas:

Cimentación.
 zapatas aisladas: hormigón H-175 y acero AE-42-F.

Estado de conservación: muy deficiente.

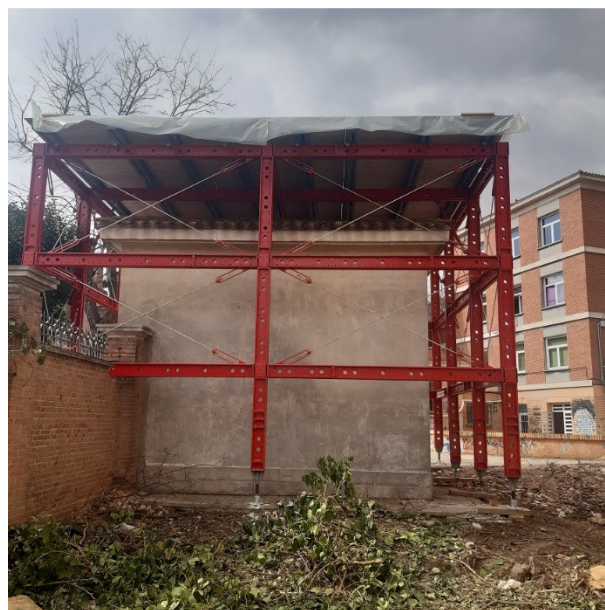
a. La existencia de un centro de transformación en la calle Nazario Calonge propiedad de la compañía Unión Fenosa ubicado en el muro perimetral de cerramiento de parcela.

El centro de transformación sito en la calle Nazario Calonge, por donde tiene su acceso, propiedad de la compañía Unión Fenosa, lindero por medianera sureste, se desarrolla en una planta sobre rasante. Actualmente está en funcionamiento y no presenta señales de sufrir daño estructural y/o constructivo. No se prevé su demolición en ningún caso.

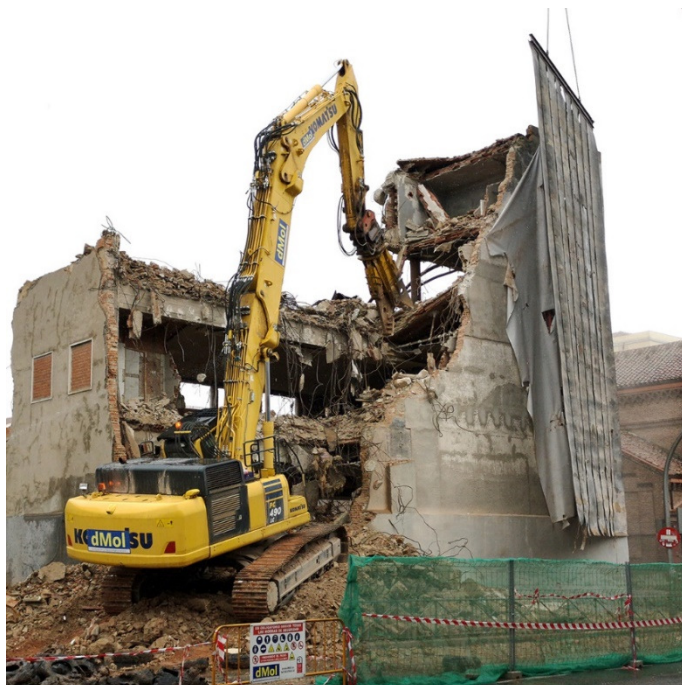
foto_01. Retroexcavadora con demoledor primario de rotación continua de 360°

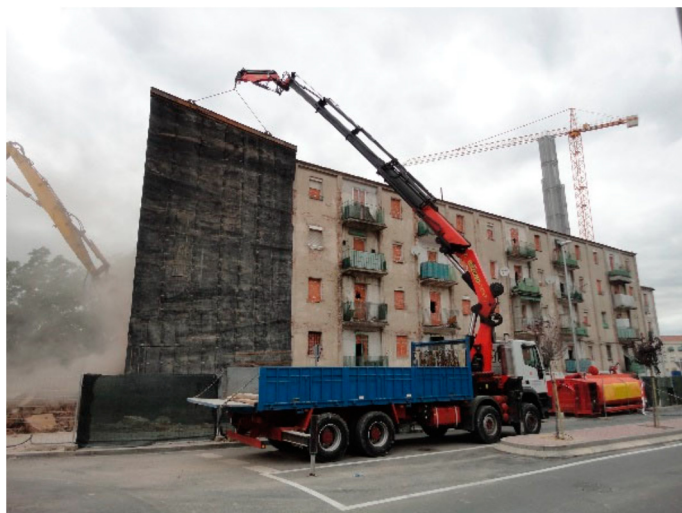
foto_02. Pantalla de protección suspendida por grúa autopropulsada

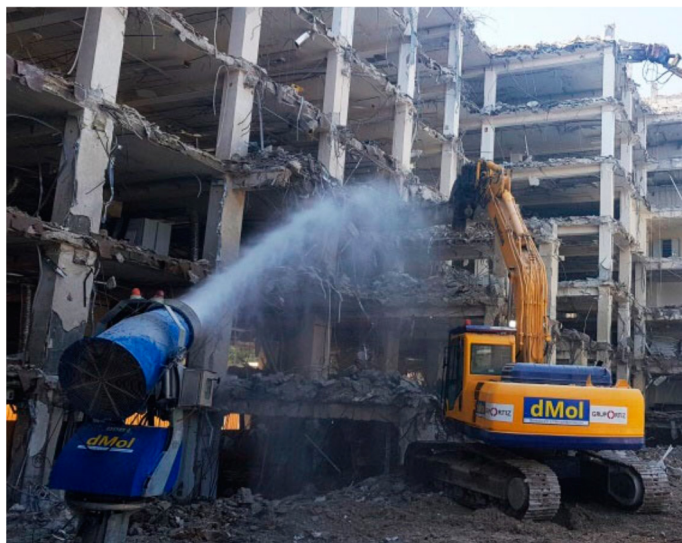
foto_03. Cañón pulverizador de agua.
