ESTUDIO GEOTÉCNICO Y TOPOGRÁFICO TOMO 3

Gimnasio en el CEIP PINOCHO en Torrejón de Ardoz (Madrid)

Estudio Geotécnico para la construcción
de un Gimnasio en el C. P. "Pinocho"
de Torrejón de Ardoz (Madrid).

OBRA nº 2835

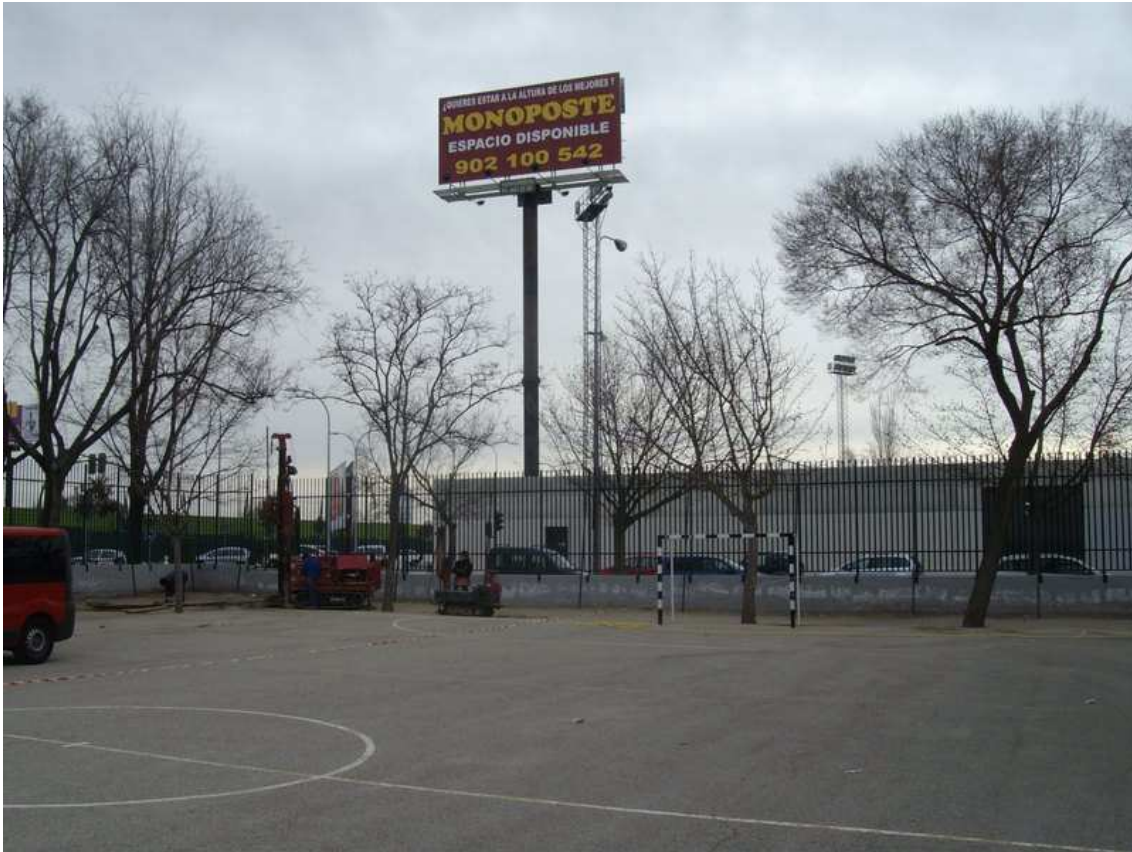
FOTOGRAFIA 1: VISTA DE LA REALIZACIÓN DEL SONDEO 1 Y BORRO 1.

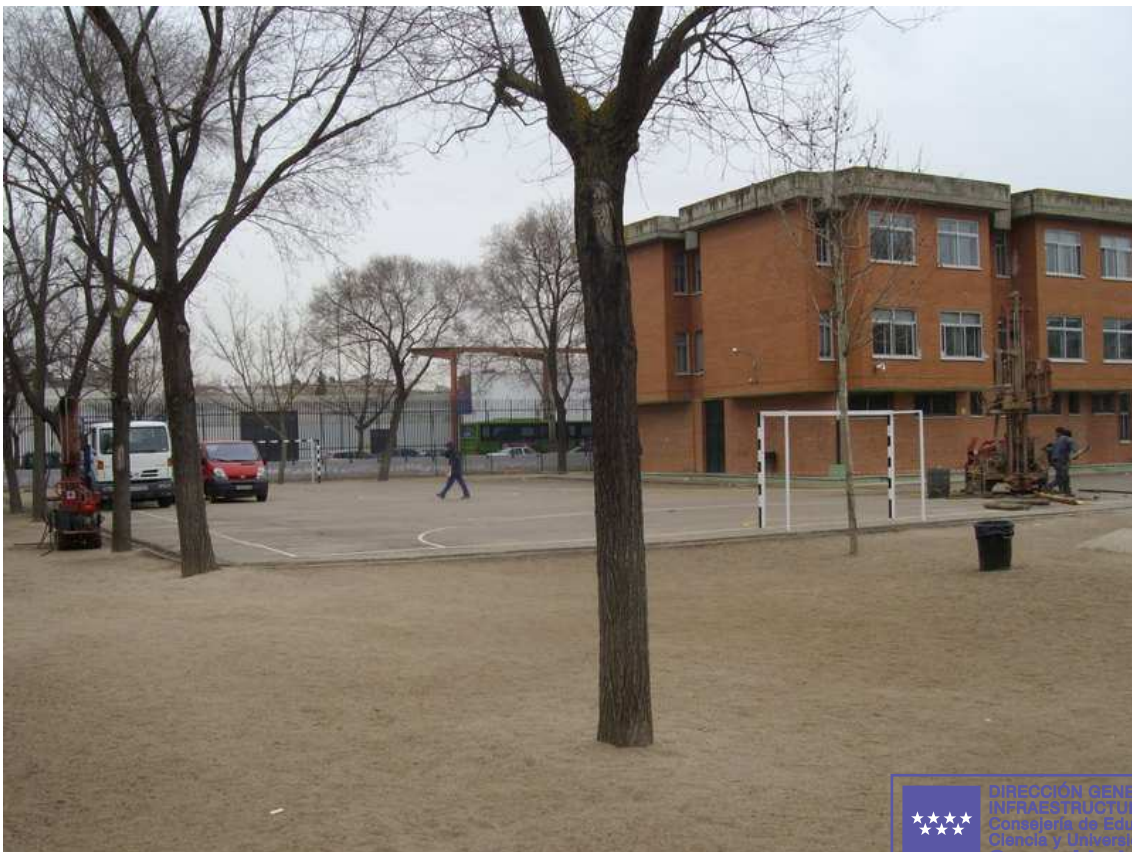
FOTOGRAFIA 2: VISTA DE LA REALIZACIÓN DEL SONDEO 2 Y BORRO 3.
