5.2 LEVANTAMIENTO TOPOGRÁFICO

LEVANTAMIENTO TOPOGRÁFICO PARA OBTENCIÓN DE CARTOGRAFÍA ACTUALIZADA EN PARCELA EN PINILLA DE BUITRAGO, MADRID

ESTUDIO GEOTÉCNICO DEL TERRENO PARA AMPLIACIÓN DE CENTRO PARA PERSONAS MAYORES EN PINILLA DE BUITRAGO (MADRID)

FECHA:	SEPTIEMBRE DE 2023
REFERENCIA	EG-202305/24958
TITULAR:	CONCRETARQ-SOLUCIONES, S.L.U.
EMPLAZAMIENTO:	CAMINO DE GARGANTILLA AL MOLINO S/N PINILLA DE BUITRAGO (MADRID)
PETICIONARIO:	CONCRETARQ-SOLUCIONES, S.L.U.

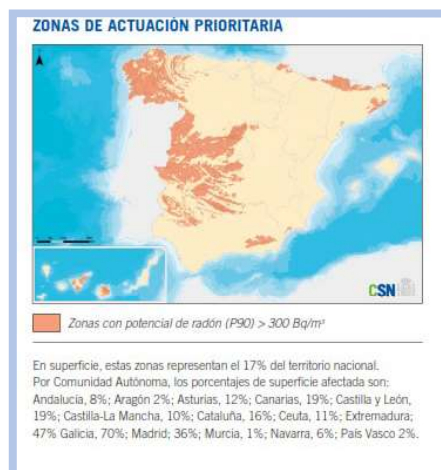
■ MAPA DE ZONAS DE ACTUACIÓN PRIORITARIA

Se obtiene a partir del mapa de potencial de radón.

En estas zonas la población que reside en plantas bajas o primeras está expuesta, en promedio, a una concentración de unos 200 Bq/m² (casi tres veces más alta que el promedio para el centro de las zonas) y más de un 10% de los edificios presenta niveles superiores a 300 Bq/m².

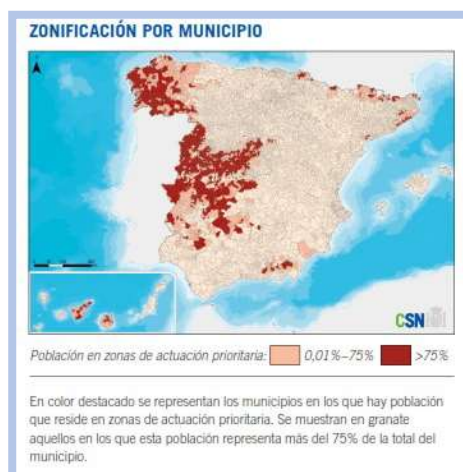
■ MAPAS POR MUNICIPIOS

A efectos administrativos es útil definir las zonas de actuación prioritaria a nivel municipal. Incorporando al mapa anterior información de población, según la rejilla de 1 km x 1 km del Instituto Nacional de Estadística (INE) pueden generarse MAPAS POR MUNICIPIOS, en función del porcentaje de población que reside en estas zonas. Como ejemplo se muestra un mapa estableciendo este porcentaje en un 75%.

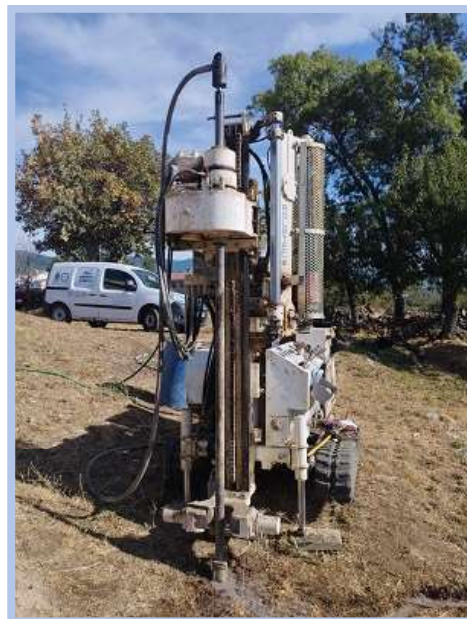
Los ensayos de penetración dinámica estándar (S.P.T.), a diferencia de los ensayos de penetración dinámica continua (tipo Borro o DPSH), se llevan a cabo de forma puntual dentro del sondeo, obteniéndose además una muestra de suelo mediante la cuchara toma-muestras que se hinca en el terreno.

El proceso de ejecución de este ensayo se ajusta a las indicaciones de la norma UNE-EN ISO 22476-3 y su resultado se refleja como el número de penetración estándar (NSPT), que es la suma del número de golpes de las tandas segunda y tercera, de las 3 o 4 que constituyen el ensayo y que corresponden a una hincada de 15 cm cada una.

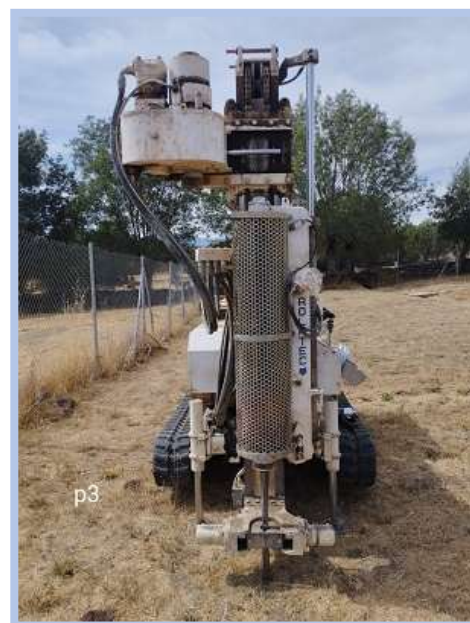
La situación de los puntos donde se realizaron los ensayos de penetración y los gráficos de penetración obtenidos se incluyen en los Anejos adicionales del presente informe. En el siguiente cuadro se reflejan los intervalos de valores de golpeo (N_{20}) obtenidos en los ensayos efectuados:

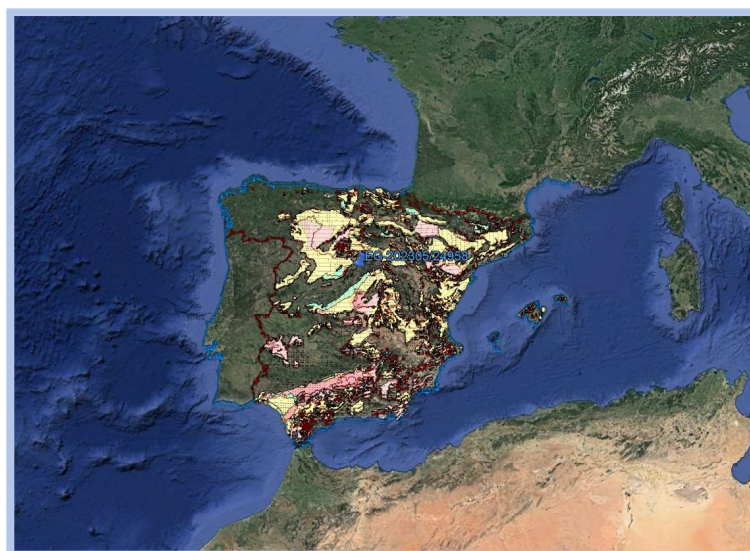
Mapa predictor de Riesgos por Expansividad de Arcillas en España

ARCILLAS NO EXPANSIVAS O DISPERSAS EN MATRIZ NO ARCILLOSA: <u>RIESGO DE EXPANSIVIDAD NULO O BAJO</u>
	ARCILLAS EXPANSIVAS SUBORDINADAS O EMPLAZADAS EN ZONAS CLIMATICAS SIN DEFICIT ANUAL DE HUMEDAD: <u>RIESGO DE EXPANSIVIDAD BAJO A MODERADO</u>
	ARCILLAS EXPANSIVAS LOCALMENTE PREDOMINANTES Y EMPLAZADAS EN ZONAS CLIMATICAS CON DEFICIT ANUAL DE HUMEDAD: <u>RIESGO DE EXPANSIVIDAD MODERADO A ALTO</u>
	ARCILLAS EXPANSIVAS PREDOMINANTES O ZONAS DONDE SE HAN PRESENTADO PROBLEMAS DE EXPANSIVIDAD <u>RIESGO DE EXPANSIVIDAD ALTO A MUY ALTO</u>

En función de las referencias bibliográficas y la experiencia en la zona de estudio, en principio no será necesario tomar medidas encaminadas a mantener el grado de humedad natural del terreno para evitar, de esta forma, la aparición de posibles fenómenos de carácter expansivo por cambios de volumen (hinchamiento o retracción).

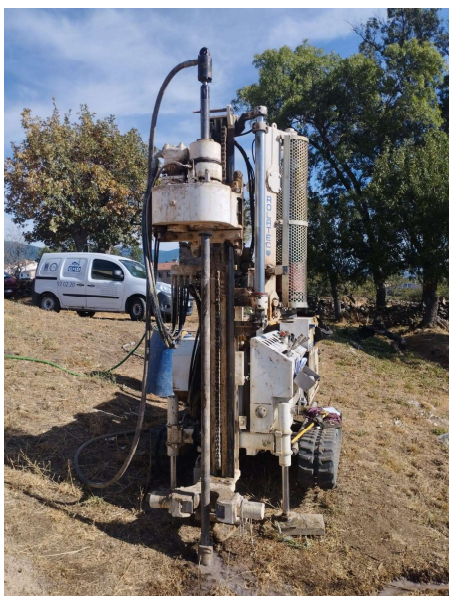
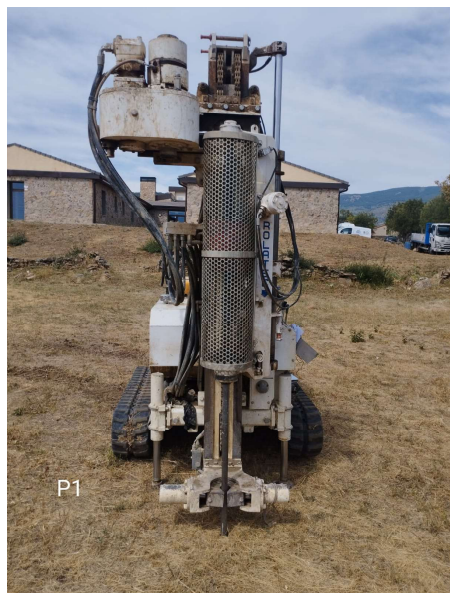
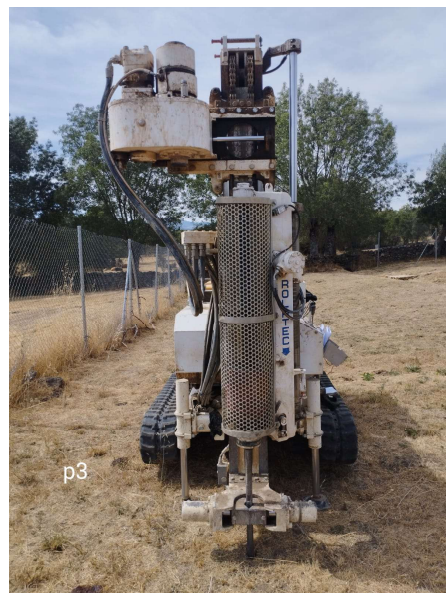
ANEJO Nº 5. FOTOGRAFÍAS DE TRABAJOS DE CAMPO

*La fotografía del ensayo de penetración P-2 no se pudo realizar por problemas técnicos
