PROYECTO DE MEJORA DE LA CRTA.

VILLANUEVA DEL PARDILLO-LAS CUESTAS

ANEJO 2.- Informe geotécnico

**INFORME GEOLÓGICO-GEOTÉCNICO PARA EL PROYECTO DE MEJORA DE LA CTRA.
DE VILLANUEVA DEL PARDILLO A LA URBANIZACIÓN LAS CUESTAS (GALAPAGAR)**

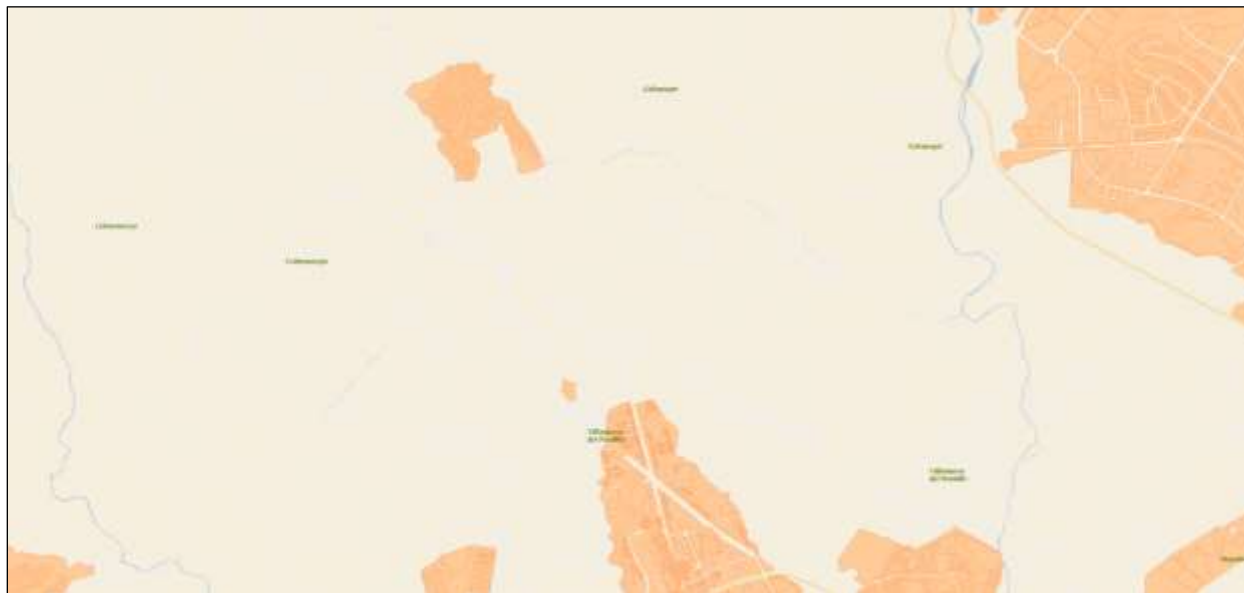
Figura 1. Ctra. Las Villanueva del Pardillo-Urb. Las Cuestas. Fuente. IDEM CAM

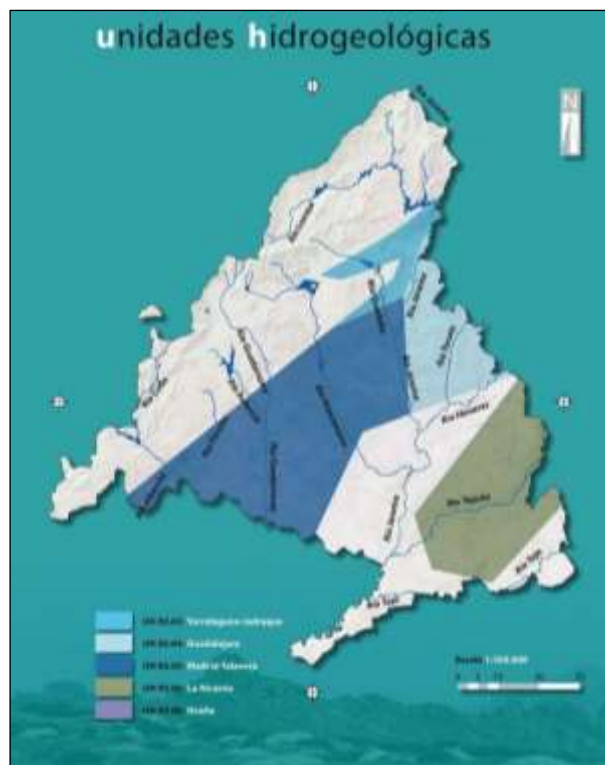
Figura 5. Unidades hidrogeológicas. Fuente. Atlas "El medio ambiente en la Comunidad de Madrid" CAM.

La zona de estudio se encuentra en Unidad UH-3-05 (acuífero terciario).

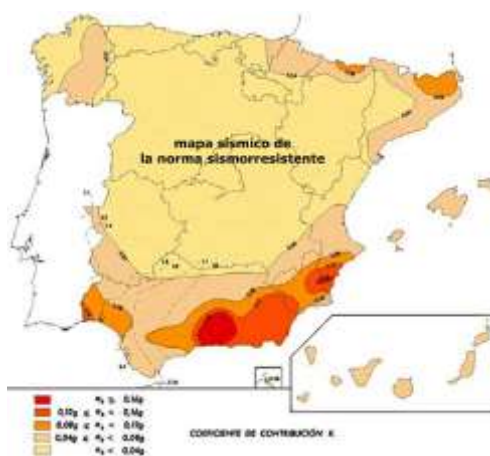
Figura 7. Mapa de peligrosidad sísmica. Fuente IGME.

La peligrosidad sísmica del territorio nacional se define por medio del mapa de peligrosidad sísmica de la figura adjunta. Dicho mapa suministra, expresada en relación al valor de la gravedad g , la aceleración sísmica básica a_b , -un valor característico de la aceleración horizontal de la superficie del terreno- y el coeficiente de contribución K , que tiene en cuenta la influencia de los distintos tipos de terremotos esperados en la peligrosidad sísmica de cada punto. La parcela se localiza en una zona de bajo riesgo sísmico.

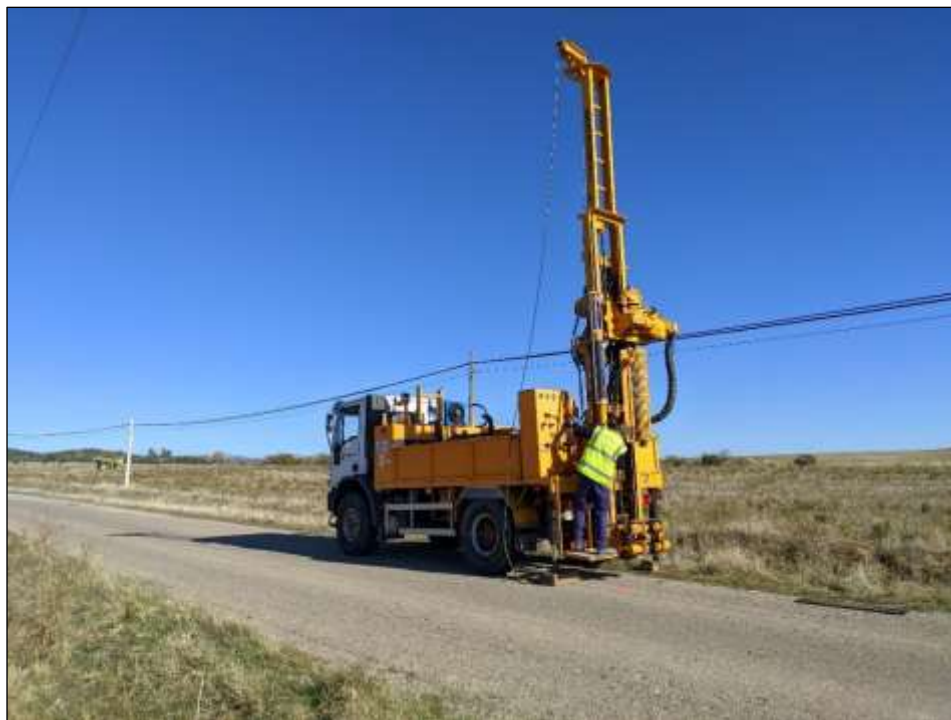
Fotografía 1. Sonda empleada.

SONDA: CEFRE D-106

La perforación se realiza con batería sencilla tipo B y corona de widia, con un diámetro de 86 mm y 101 mm.

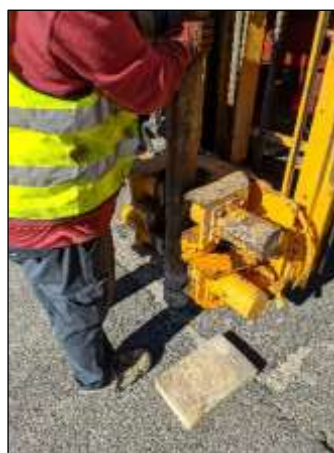
Fotografía 2. Equipo DPSH.

Los ensayos de penetración dinámica continua se han realizado con un equipo automático tipo DPSH. La mecánica del ensayo de penetración dinámica consiste en la hincada de un tren de varillas mediante el golpeo de una maza, contabilizando el número de golpes necesarios para atravesar 20 cm del terreno.

Peso de la maza 63.5 Kg

- Altura de caída 0.75 m
- Diámetro del varillaje 32 mm
- Peso del varillaje 6.3 Kg/mli
- Puntaza cuadrada 4*4 cm - cónica
- Gato extractor 10 t
- Peso 700 kg
- Dimensiones 2.90 m x 0.90 m

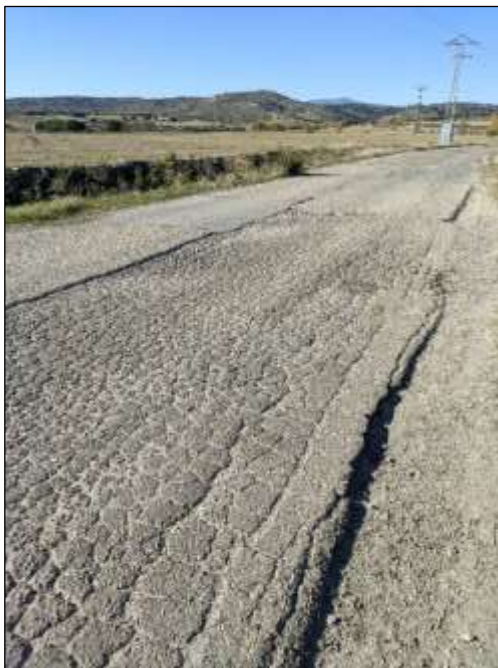
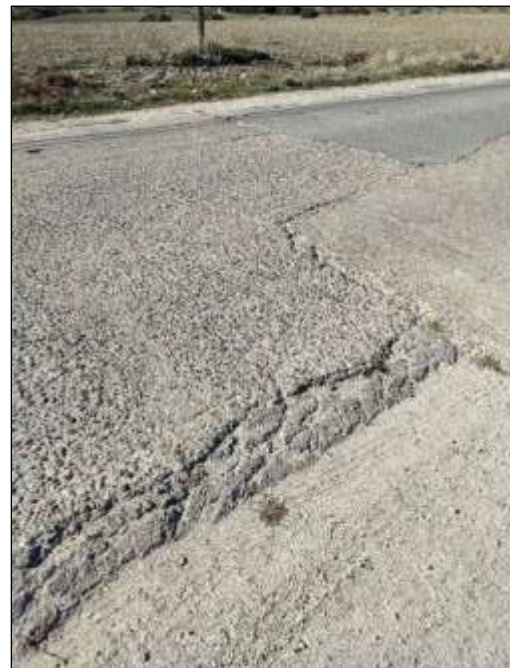
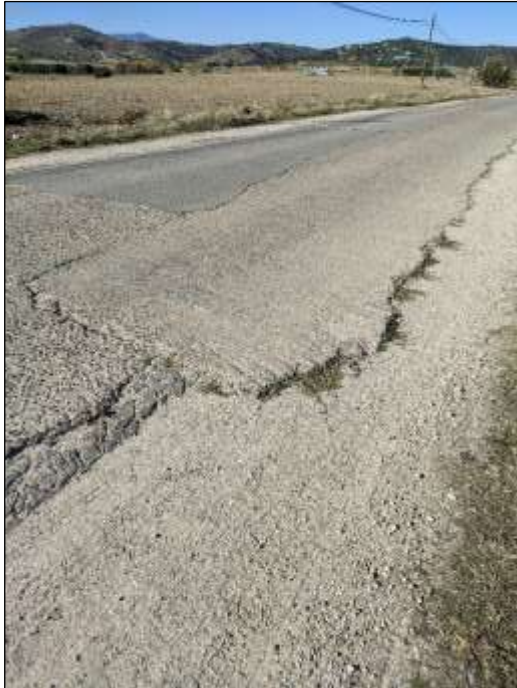
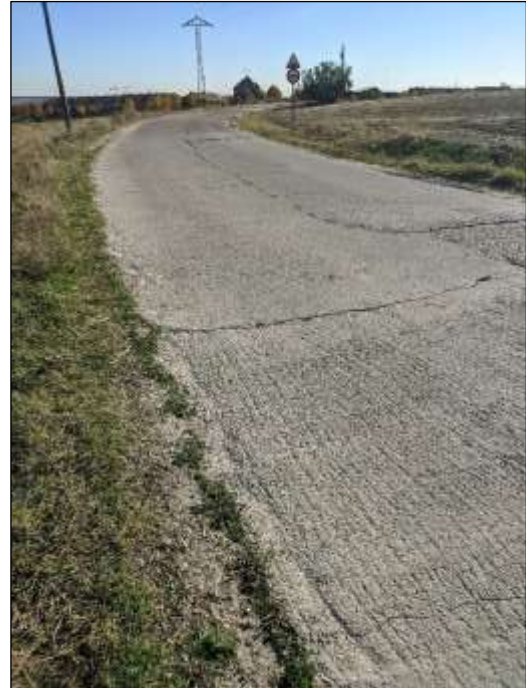
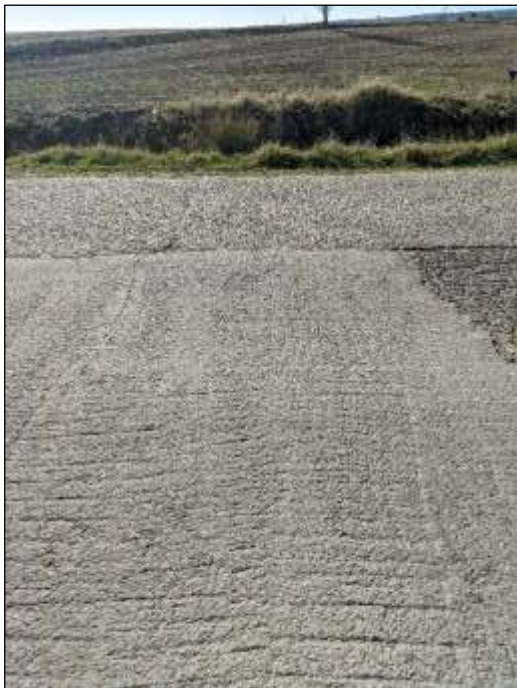
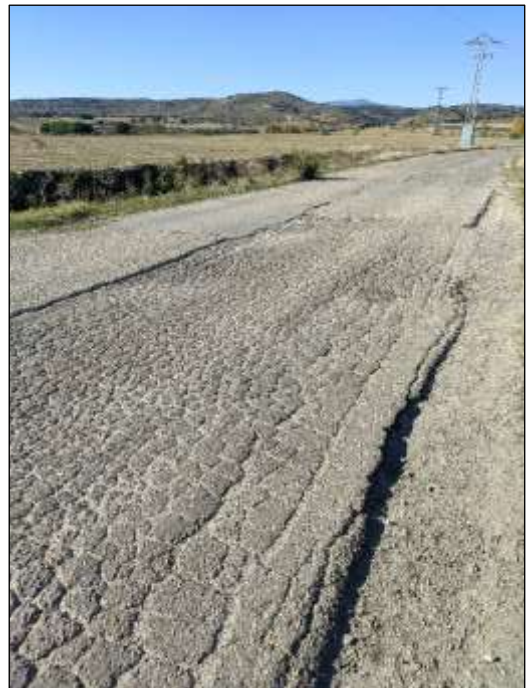
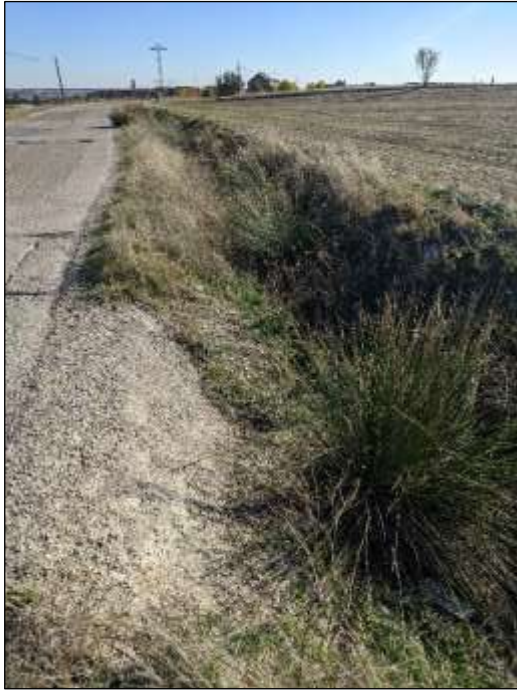
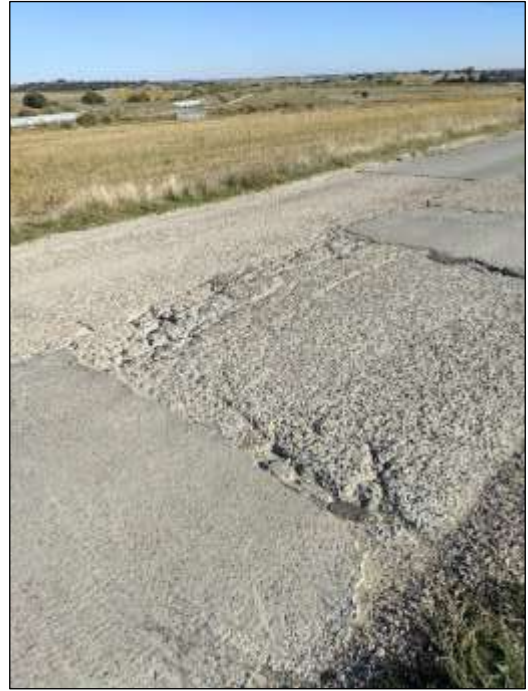
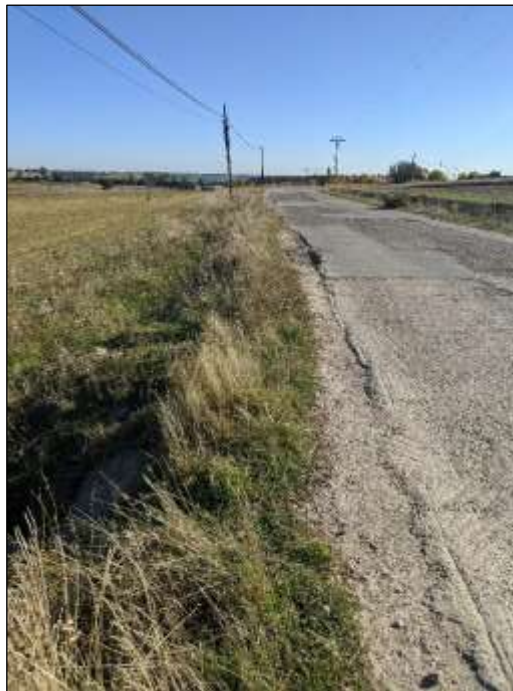
Antes de analizar cada tramo, comentar que, de forma generalizada a toda la vía, la capa asfáltica presenta, por un lado, una heterogeneidad en cuanto a espesores y una mala calidad en origen, y por otro, un claro deterioro por uno de los fenómenos que contribuyen en mayor medida al deterioro de las mezclas asfálticas, “el envejecimiento”, el cual se caracteriza principalmente por un endurecimiento del betún. Los mecanismos del deterioro son tanto físicos o mecánicos con fracturación por fatiga, como químicos (volatilización y la oxidación) sin dejar de lado los factores ambientales.

En las siguientes fotografías (1-9) ubicadas en el plano que se adjunta a continuación, se puede observar un acentuado deterioro del firme, así como un gran número de parcheados en mal estado (siendo más relevante esto último), lo que evidencia que esta zona ha experimentado una mayor degradación. En general, este tramo presenta en muchas zonas unas cunetas pronunciadas que ante una ausencia de drenaje, que unido a la topografía, ha provocado que se acumule el agua de escorrentía filtrándose bajo el firme, unido probablemente a un deficiente estado del camino primitivo sobre el que no se actuó previamente, y en general a una mala ejecución del firme.

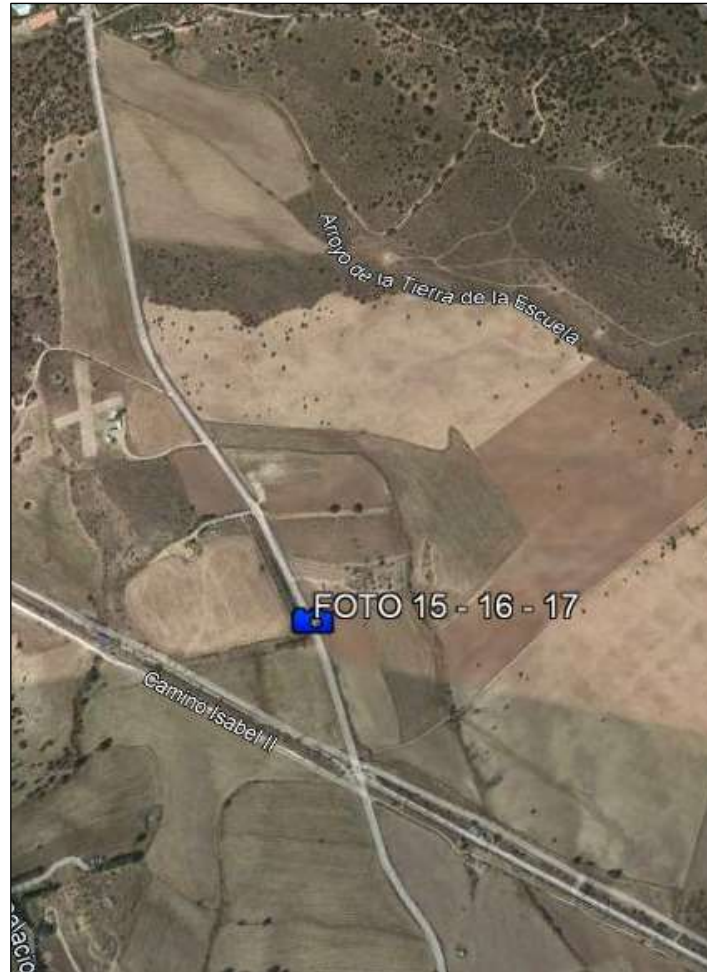
Figura 15. Ubicación fotografías.

A diferencia del primero aunque, muestra claras evidencias de deterioro en el firme asfáltico, y existencia de parcheado, el estado general, tal como muestran las fotografías (15-16-17), es más homogéneo.

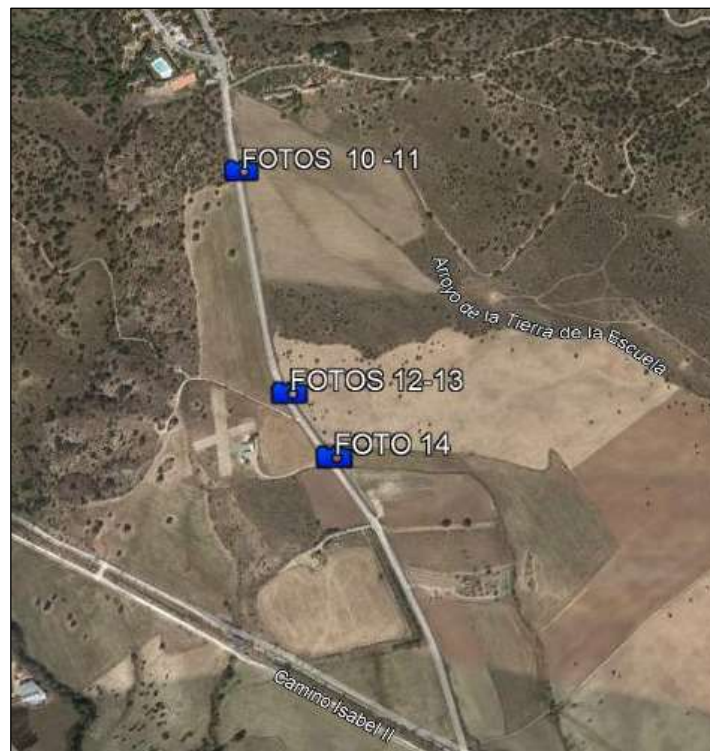
Figura 16. Ubicación fotografías.

Existen zonas que muestran un aspecto más desfavorable como se aprecia en las siguientes fotografías, ubicadas en el plano adjunto. Si bien, representan una menor superficie, en torno a 50 m. para la zona mostrada en la fotografía 14, y en torno a 70-100 m. para las demás zonas indicadas en las fotografías 10-11-12-13-14.

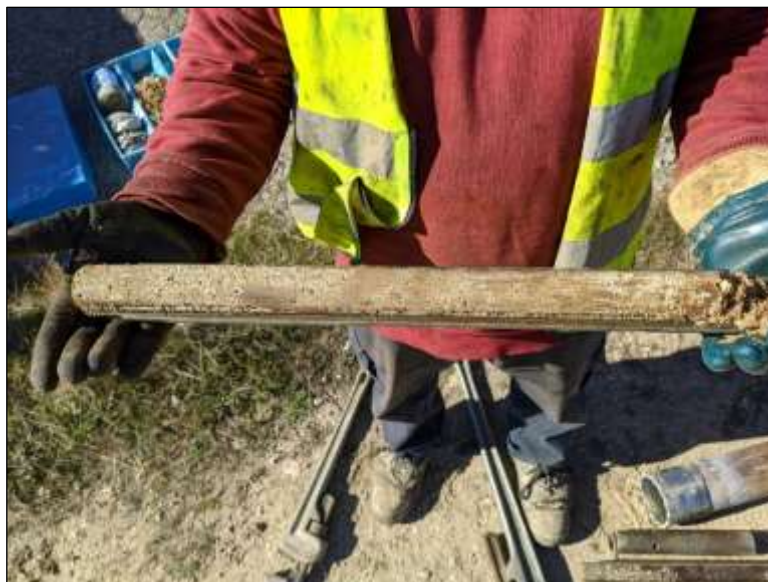
Fotografía 3. SPT. Ensayo de resistencia in situ realizado en el SR-2.

Hay que señalar que en un sondeo, bajo el firme, se detectó una capa con restos cerámicos. Aunque no es descartable que pudieran aparecer en algún otro punto, Puede tratarse de un caso puntual y deberse a una zona del antiguo camino que estuviera reforzada con escombros, como práctica habitual en zonas rurales.

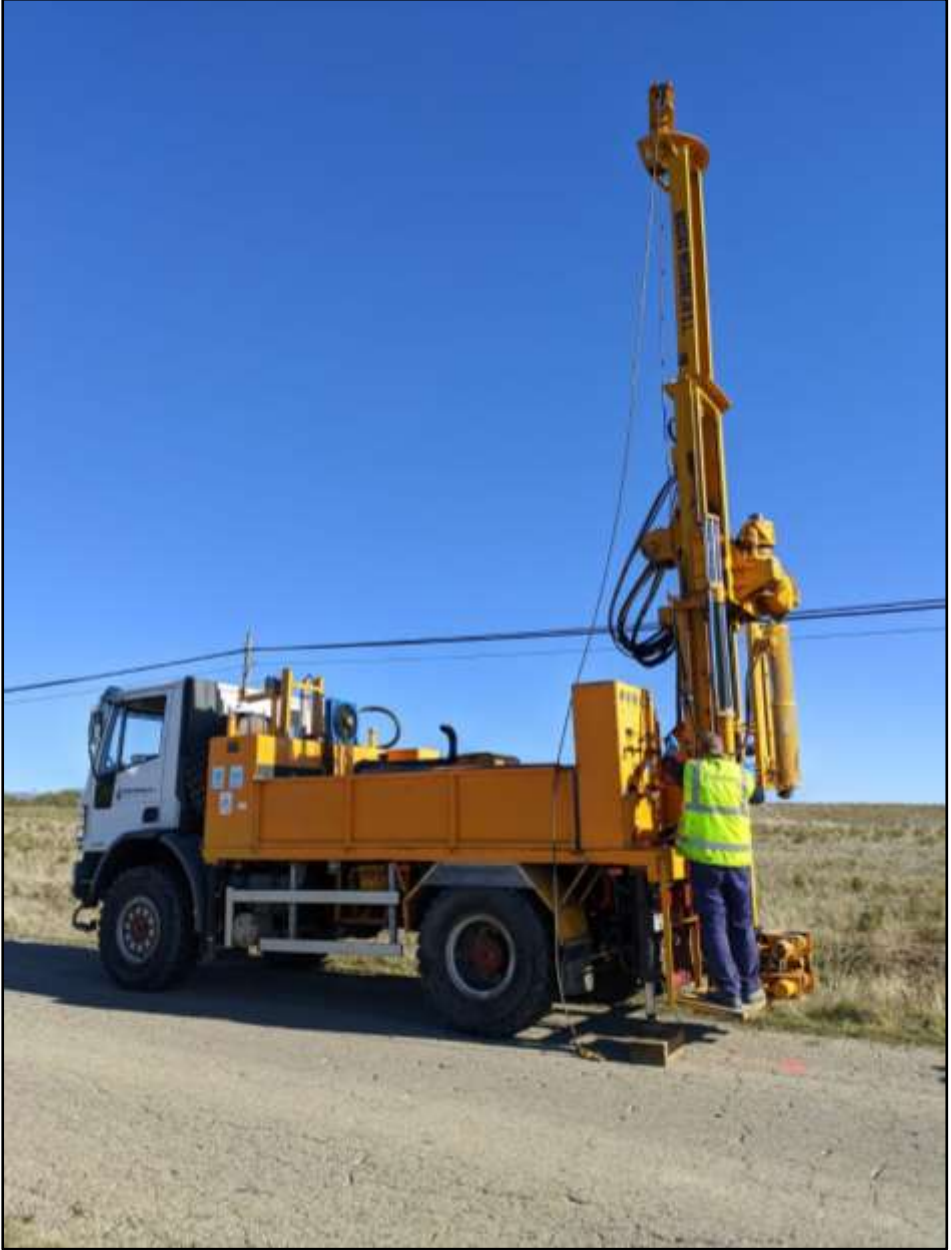
Peso de la maza 63.5 Kg
Diámetro del varillaje 32 mm
Puntaza cuadrada 4*4 cm
Peso del varillaje 6.3 Kg/ml
Altura de caída 0.76 m

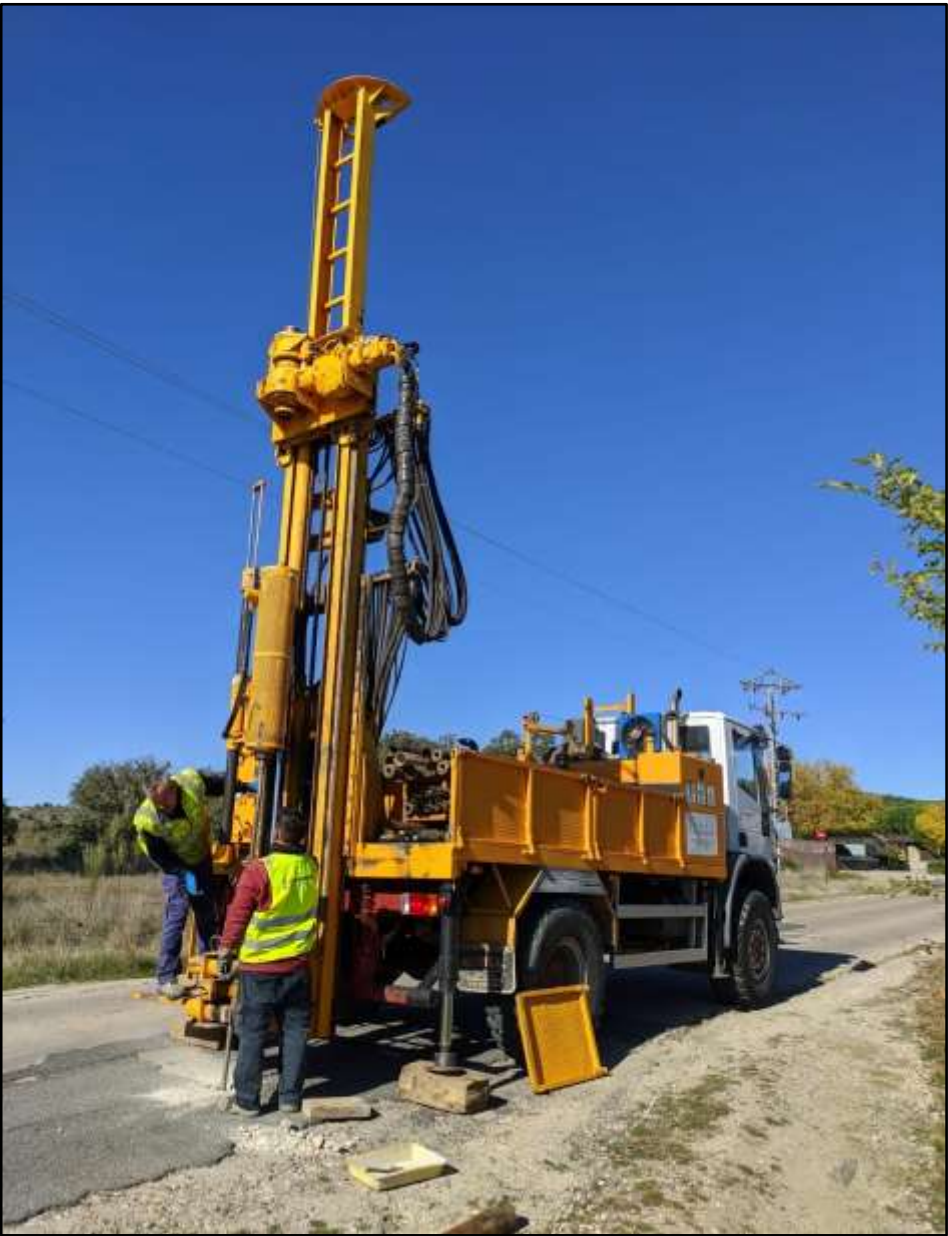
Peso de la maza 63.5 Kg
Diámetro del varillaje 32 mm
Puntaza cuadrada 4*4 cm
Peso del varillaje 6.3 Kg/ml
Altura de caída 0.76 m

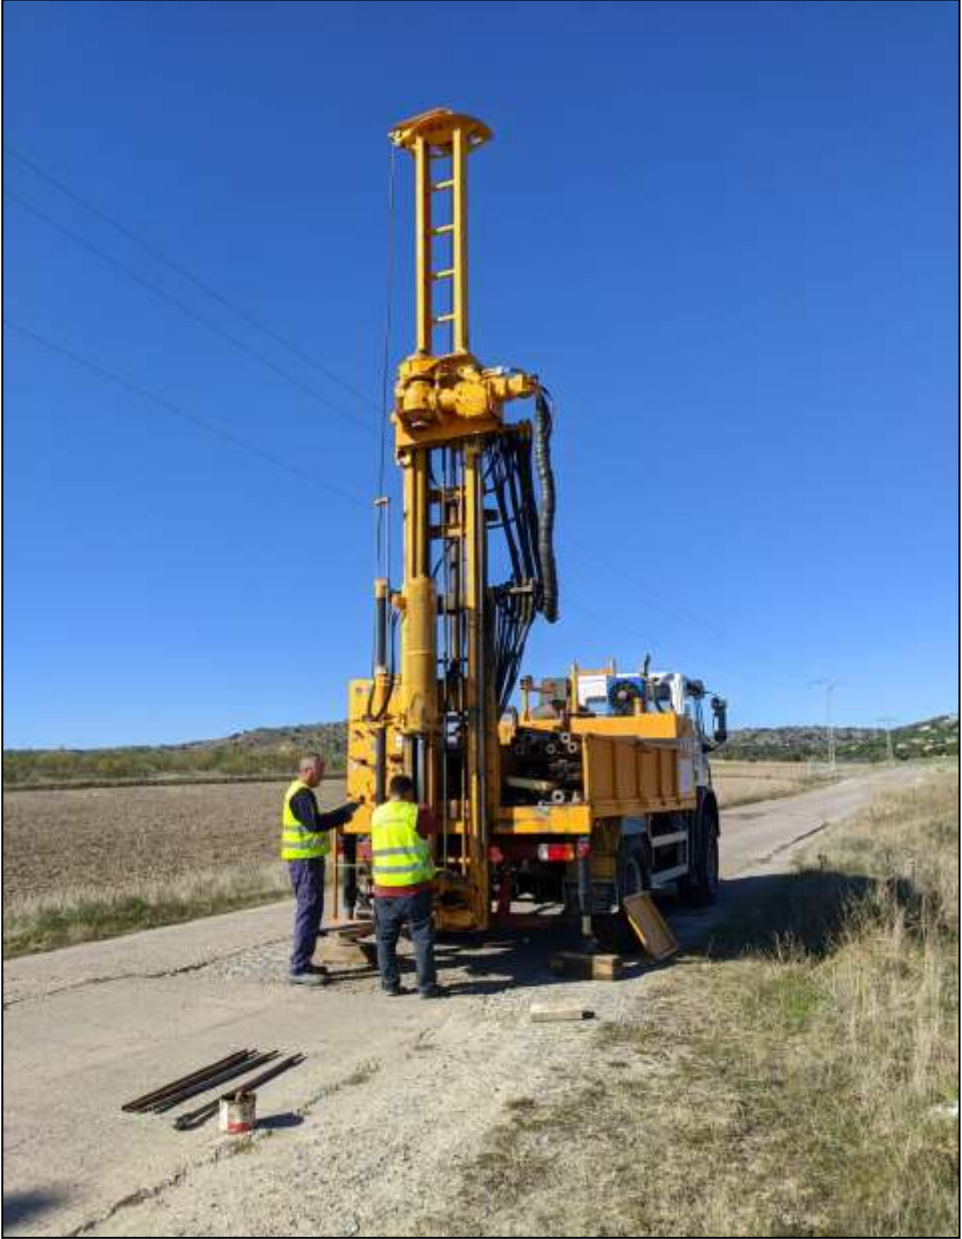
Peso de la maza 63.5 Kg
Diámetro del varillaje 32 mm
Puntaza cuadrada 4*4 cm
Peso del varillaje 6.3 Kg/ml
Altura de caída 0.76 m
