## PROYECTO DE RESTAURACIÓN DE FORJADOS EN EL ANTIGUO CONVENTO DE LOZOYA

Roberto Fernández Díaz  
arquitecto

- 1.1 INTRODUCCIÓN
- 1.2 AGENTES
- 1.3 NORMATIVA URBANÍSTICA. CATALOGACIÓN. PROPIEDAD
- 1.4 ANTECEDENTES DEL ENCARGO
- 1.5 EMPLAZAMIENTO DEL CONVENTO
- 1.6 ESTUDIO GEOTÉCNICO
- 1.7 MEDICIÓN Y LEVANTAMIENTO DEL CONVENTO
- 1.8 BREVE RESEÑA HISTÓRICA
- 1.9 DESCRIPCIÓN DEL CONVENTO

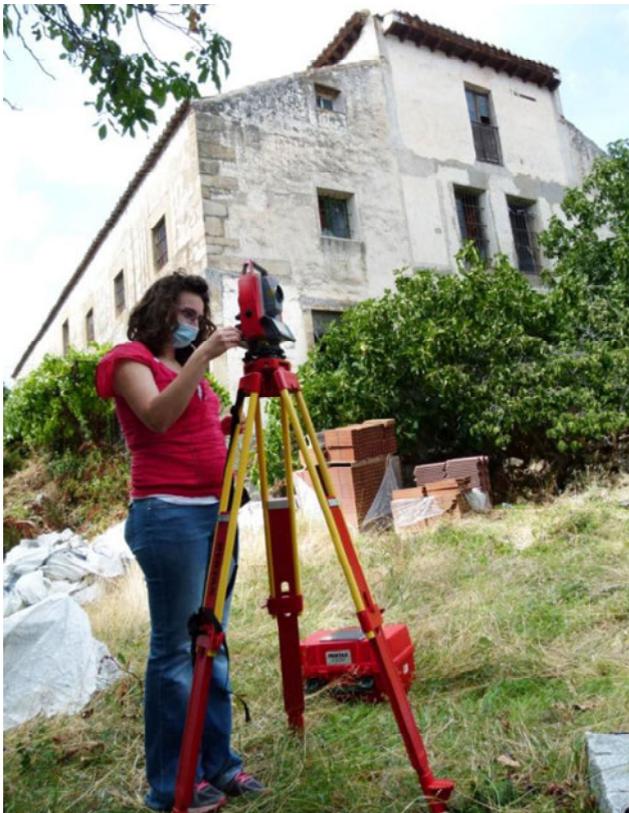
Medición con estación total láser.

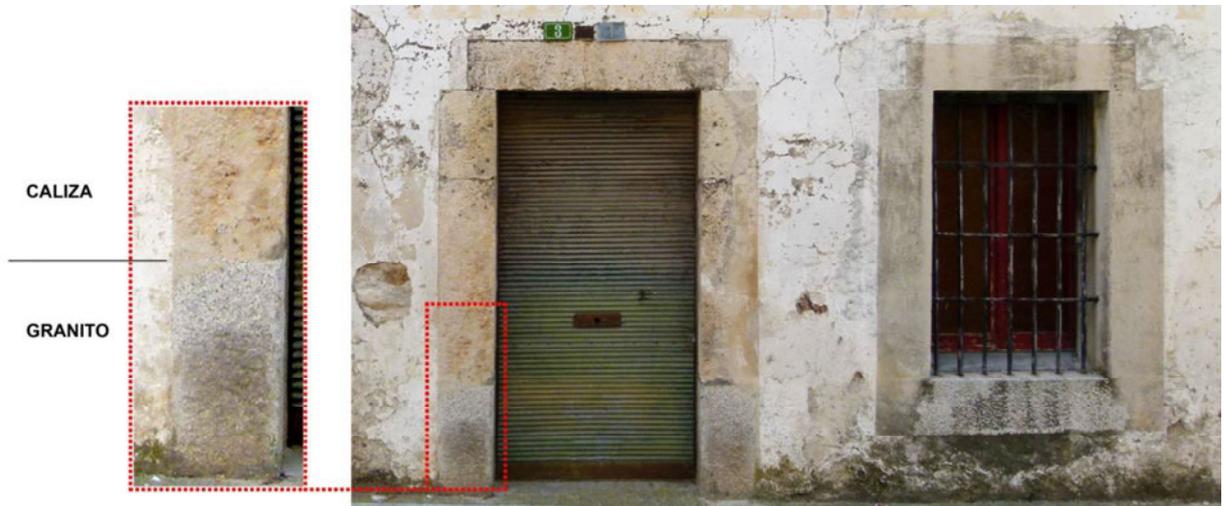
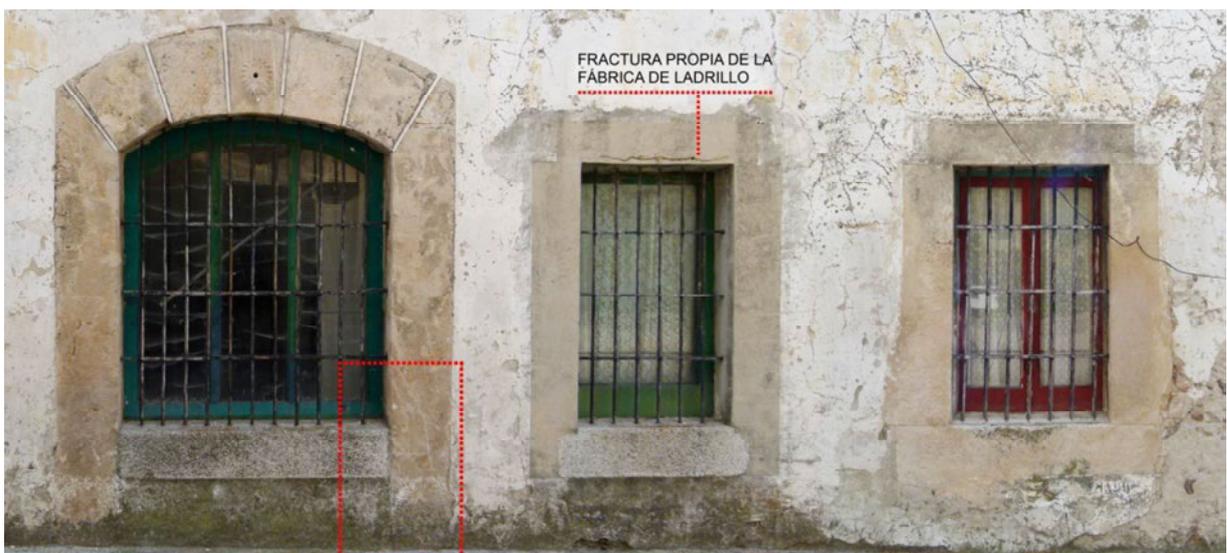
Este lienzo ha sufrido modificaciones posteriores que han variado notablemente su composición original. El acceso primigenio se situaba bajo el arco rebajado, en el eje de simetría. El dintel inferior del hueco es de granito y no de caliza, como en el resto de ventanales originales. Este cambio de material y la apertura del muro de fachada hasta el suelo, visible desde el interior del edificio, delatan su modificación posterior. Esta hipótesis se corrobora también por el material de las jambas del acceso actual (situado en el lateral de la esquina norte), con encintado de caliza enmarcando el hueco con las dimensiones de la ventana original, y de granito desde donde se situaría la pieza de alfeizar hasta el suelo. En origen este acceso no era tal, sino una ventana más del conjunto, se modificó en los años cincuenta al estar arrendado el ala norte de la edificación y ante la necesidad de un acceso independiente se decidió abrir una puerta. Los dos ventanales situados inmediatamente a cada lado del arco rebajado son también posteriores, ya que el cerco de las ventanas es un

MODIFICACIÓN DEL ACCESO ORIGINAL  
CON UN ALFEÍZAR DE GRANITO

HUECO ORIGINAL REALIZADO  
EN PIEDRA CALIZA

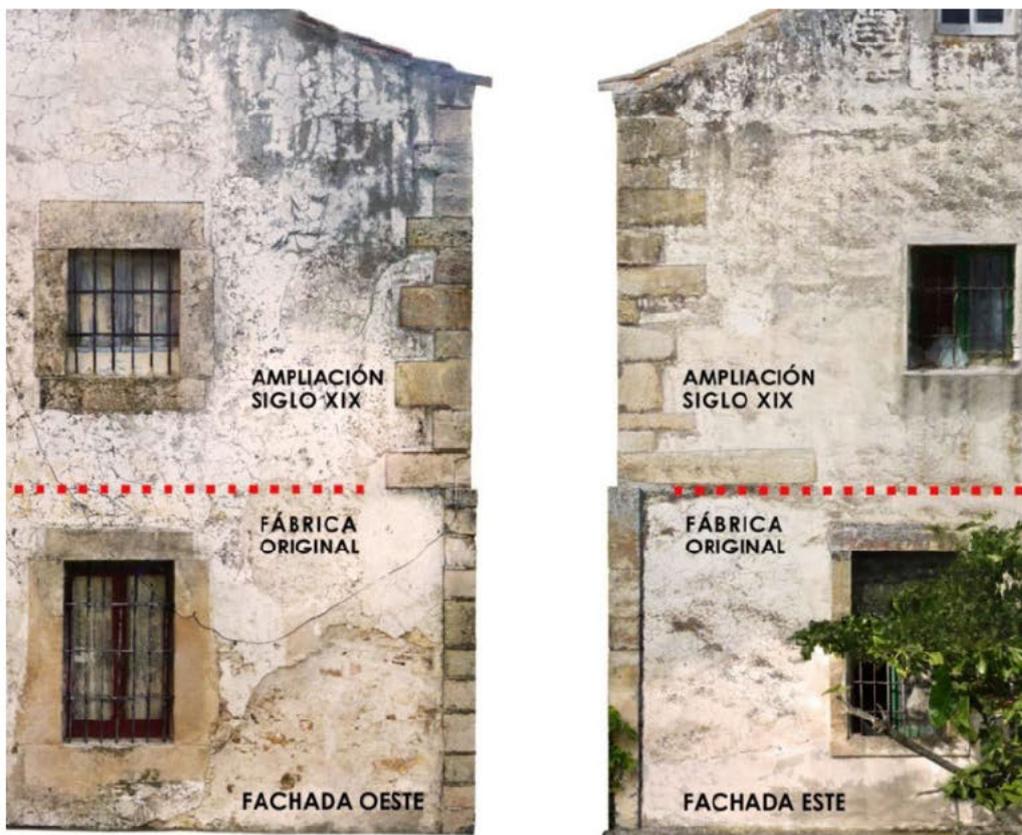
Diferente morfología y composición de las esquinas del convento. Detalles de las fachadas este y oeste.

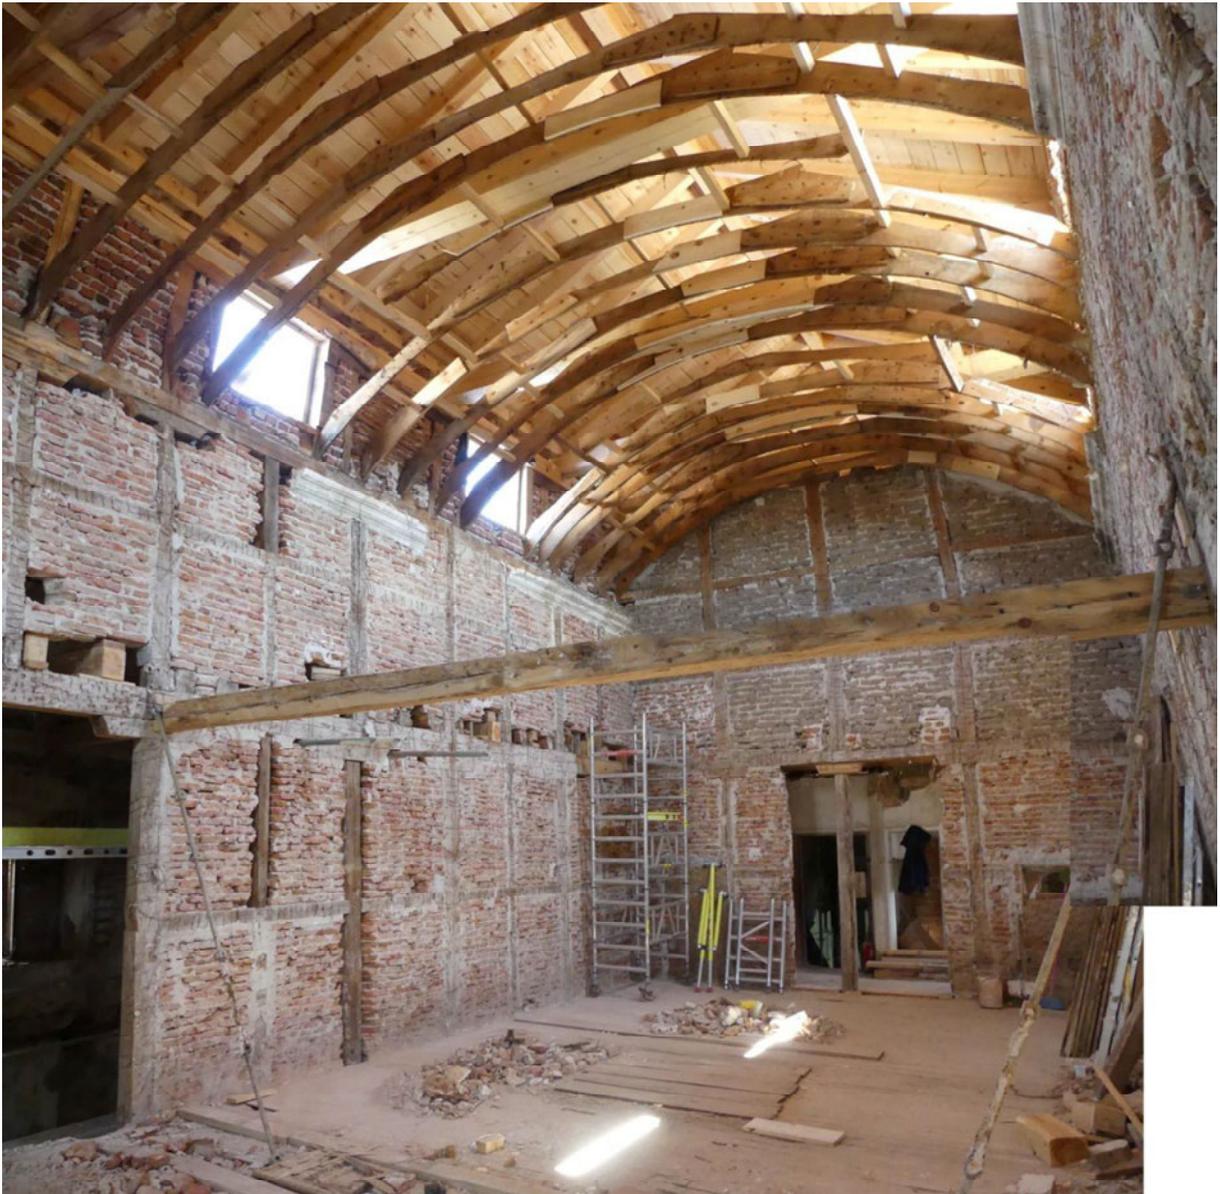
Vista del hastial este de la capilla durante las obras de 2023. Tramo de forjado moderno.

El forjado moderno realizado en los años 50, el tramo desde el coro hasta el testero oriental de la capilla, se eliminará en la presente intervención, ejecutándose previamente el forjado del lateral norte y la restauración del forjado sur. Así mismo se restituirá el muro de entramado del testero este como estaba en un origen, quedando los dos ventanucos laterales como única conexión visual con el espacio a triple altura de la capilla.

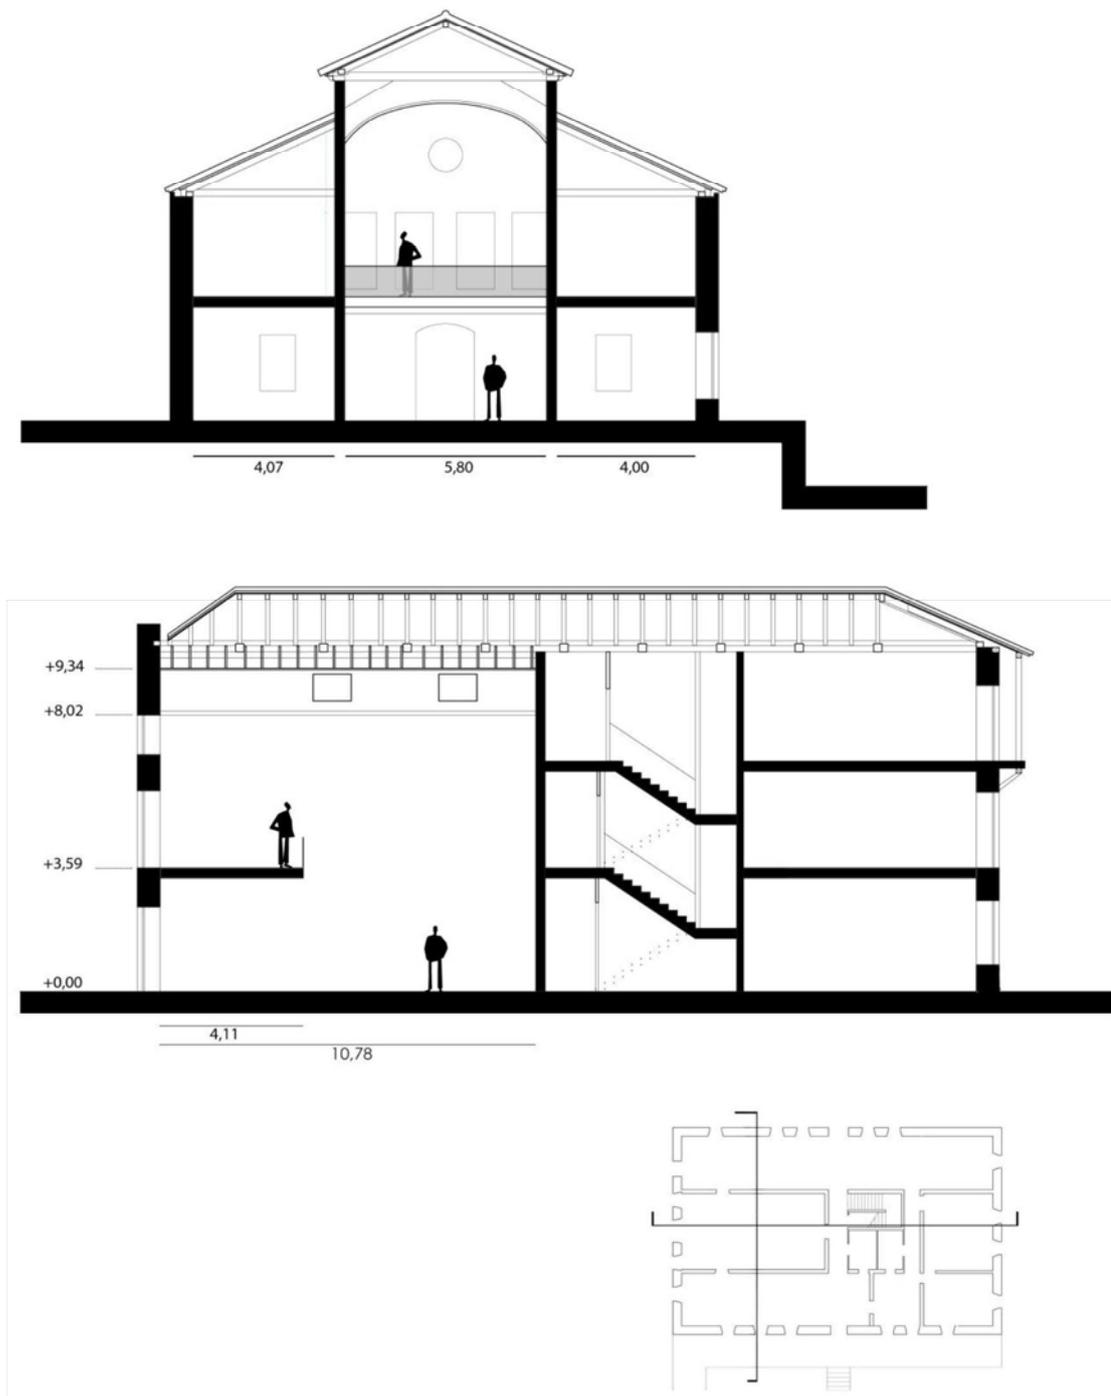
Sección transversal y longitudinal del convento. Recuperación de la morfología original del espacio de la capilla.

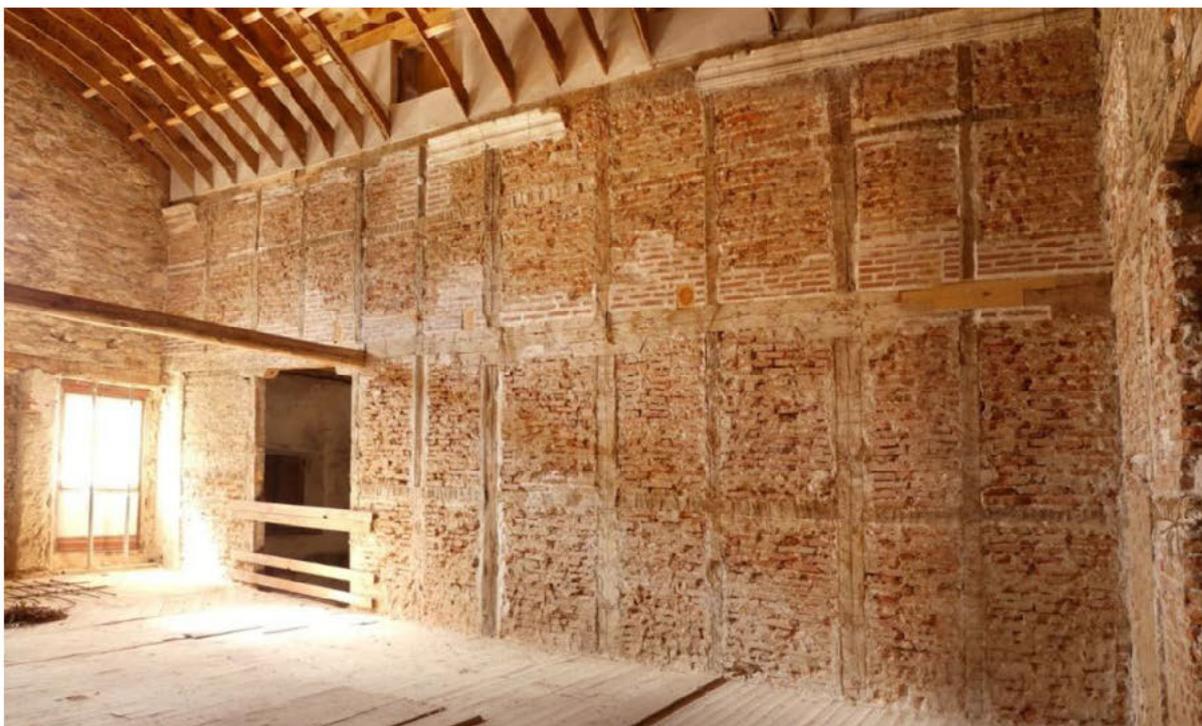
El interior del edificio se estructura en tres crujías longitudinales formada por dos muros de carga de entramado de madera, ejecutados en el siglo XIX cuando la edificación pasó a ser convento. Los muros están en buen estado, bien ejecutados y las deficiencias estructurales que sufría, como ataque de xilófagos y pudrición por humedad de las estructuras de madera, se resolvieron en la primera fase de las obras.

Muro de entramado norte. Primera planta, capilla.

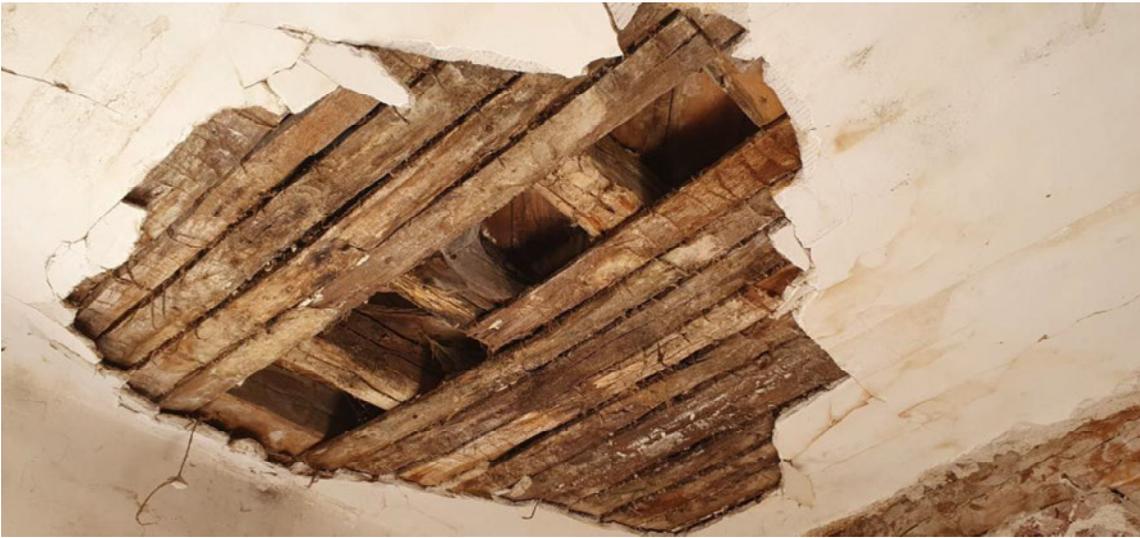
Los forjados de madera están afectados por pudrición en la parte de sus cabezas, en la zona del empotramiento con los muros de fachada, Habrá que eliminar el falso techo y la tarima de madera para poder verificar el estado de cada vigueta y así decidir si se conserva entera en su longitud, se realiza un prótesis de madera sustituyendo la parte afectada, o se elimina y se coloca otra viga nueva de similares características. Hay áreas, como en la zona suroeste, donde ha entrado agua desde la cubierta, afectando a los forjados inferiores. Como en el resto de la estructura se realizará un estudio in situ del estado de conservación durante los trabajos.

Forjado de la crujía sur en su esquina occidental.

El forjado realizado en el siglo XIX no está capacitado para aguantar las cargas actuales. Las escuadrías actuales carecen de la dimensión adecuada teniendo que reforzar los forjados para que estos soporten las nuevas cargas y cumplan con la normativa.

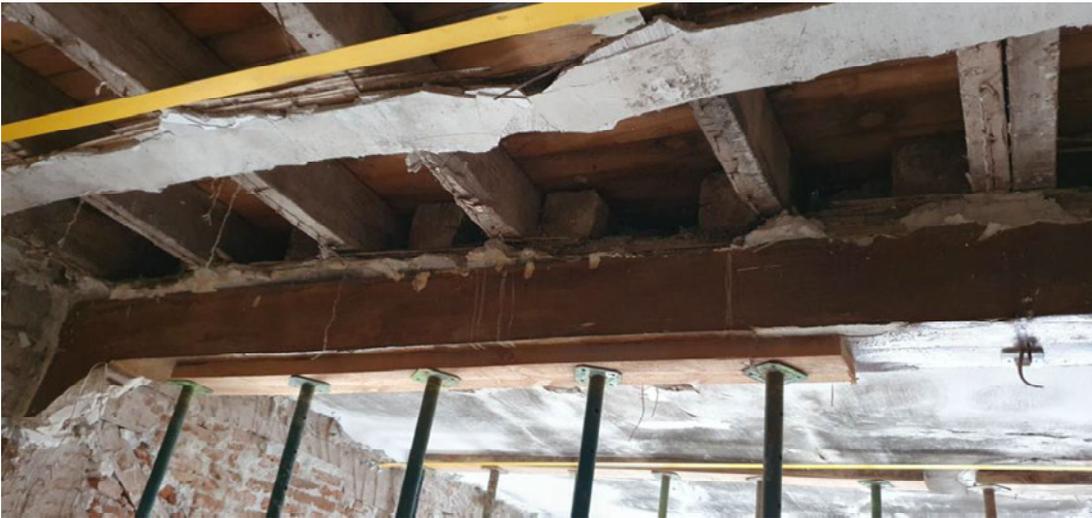
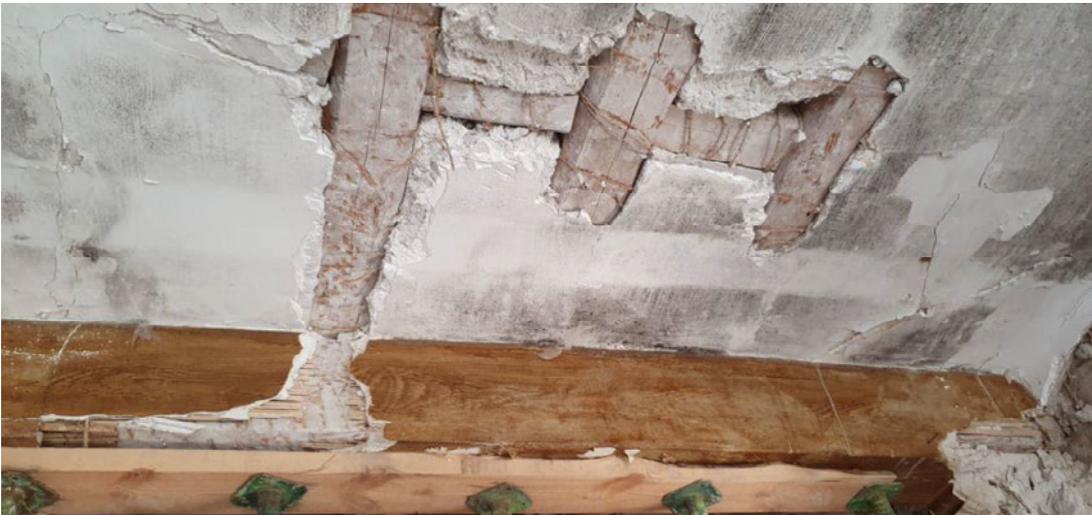
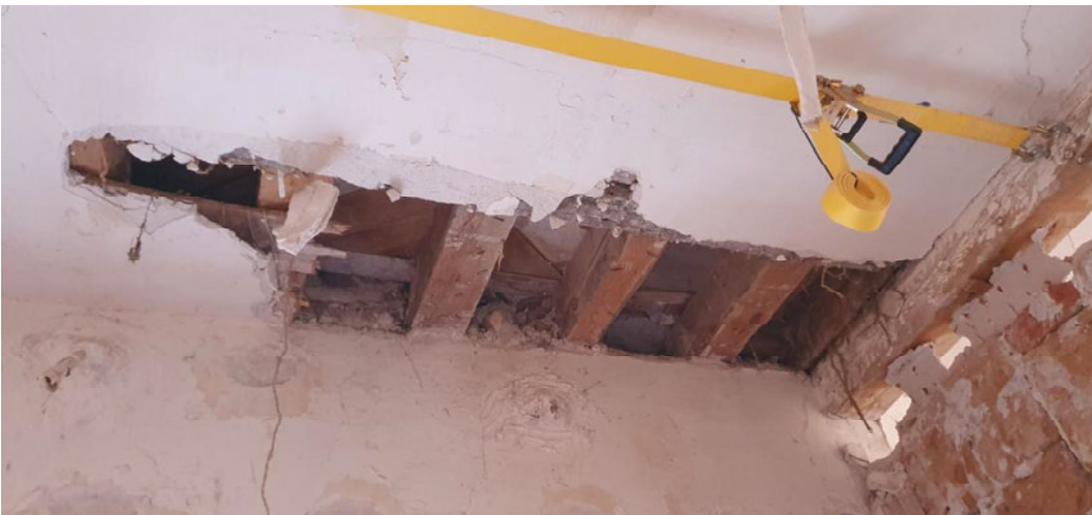
Catas en el forjado de la capilla.

Otras catas en los forjados de la primera planta.

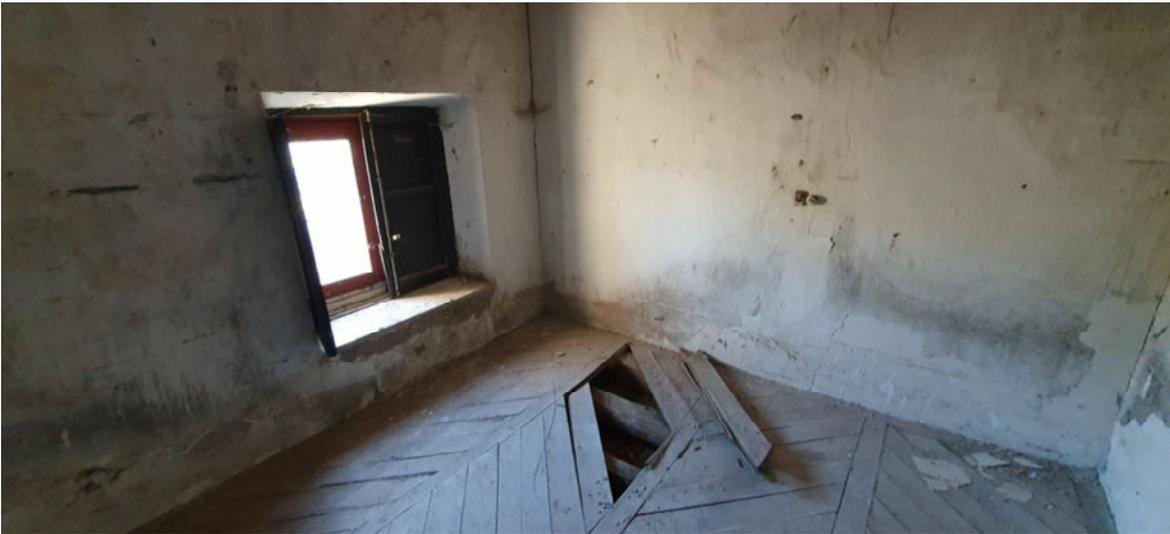
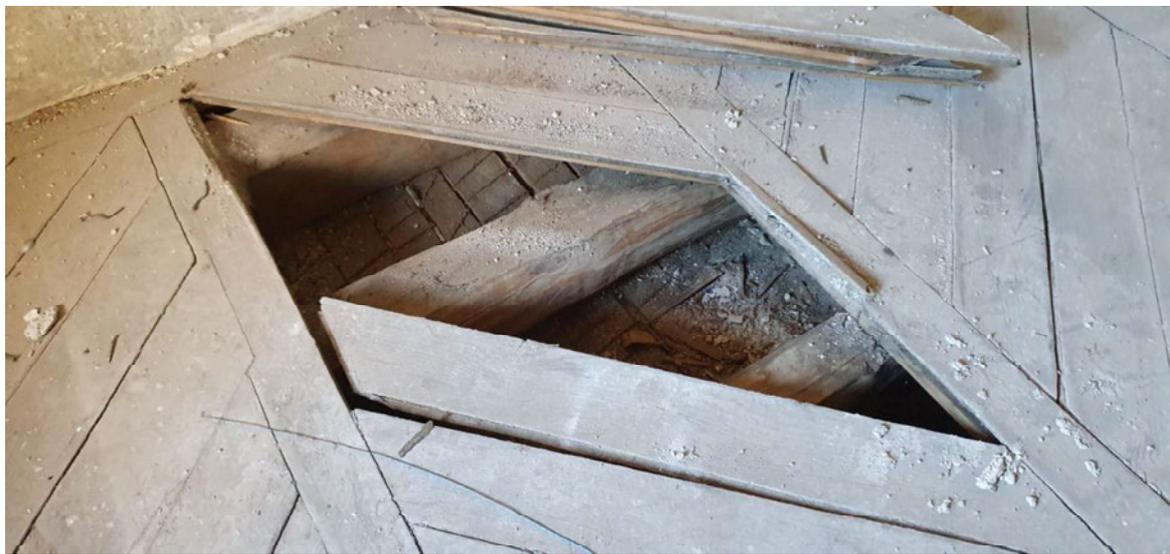
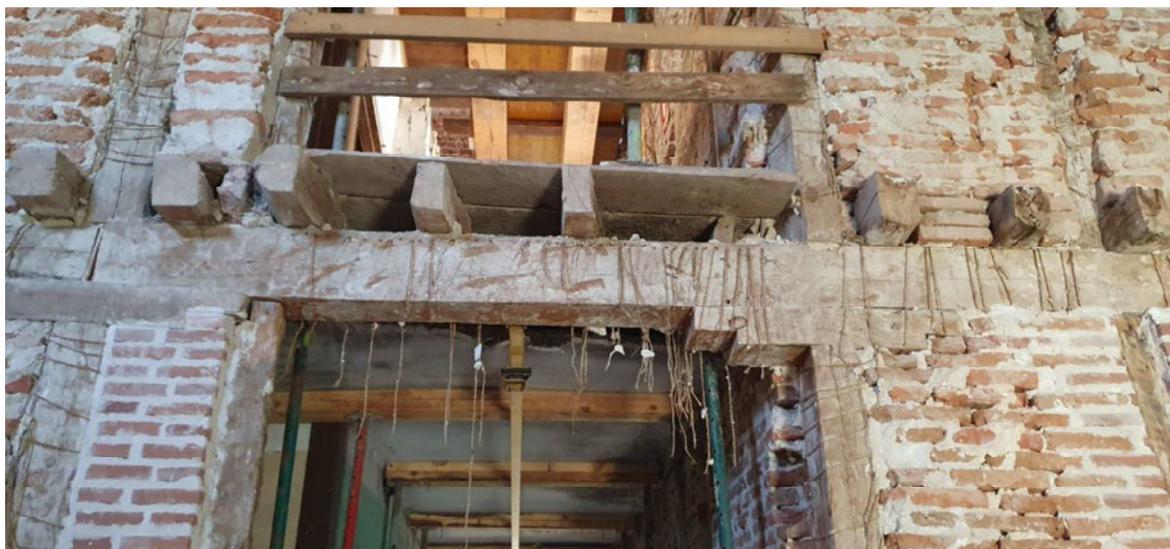
Cabezas de las viguetas del forjado norte.

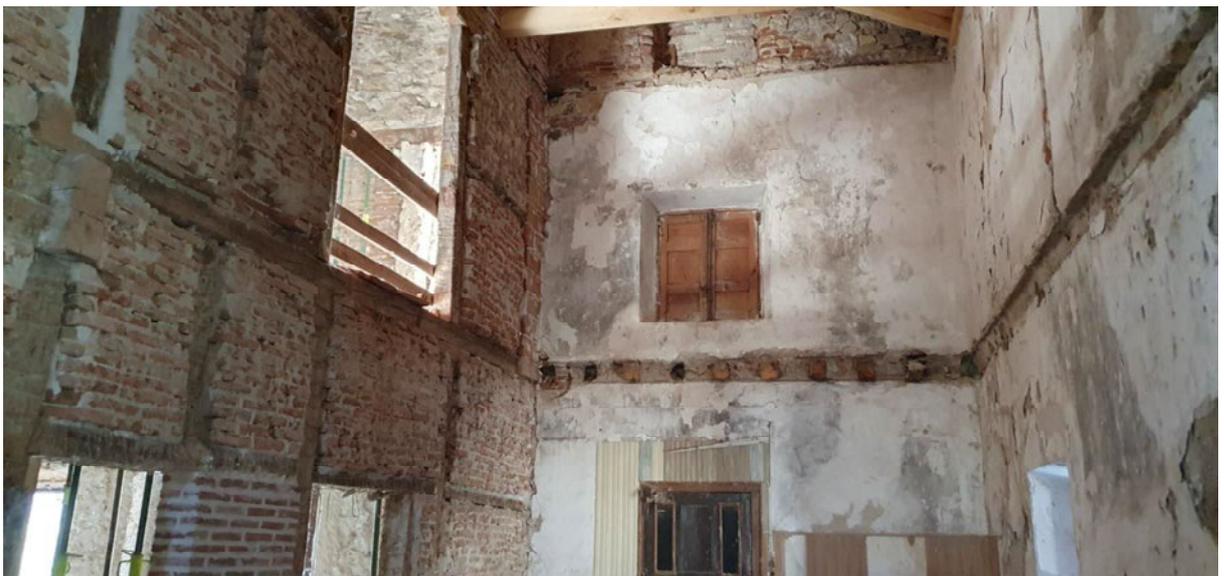
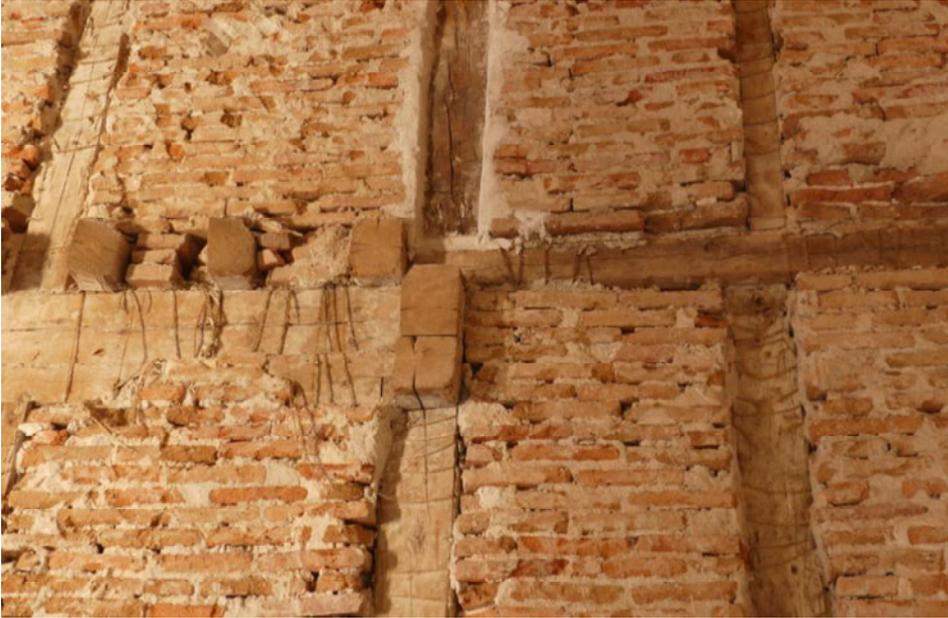
Nave norte. Esquina oeste

Detalle del cambio de la dirección del forjado de la nave norte en su extremo oeste. Cabeza de la viga de borde de 40\*20 de escuadría, que sustentaba el forjado. Habría un pilar para acortar la luz.

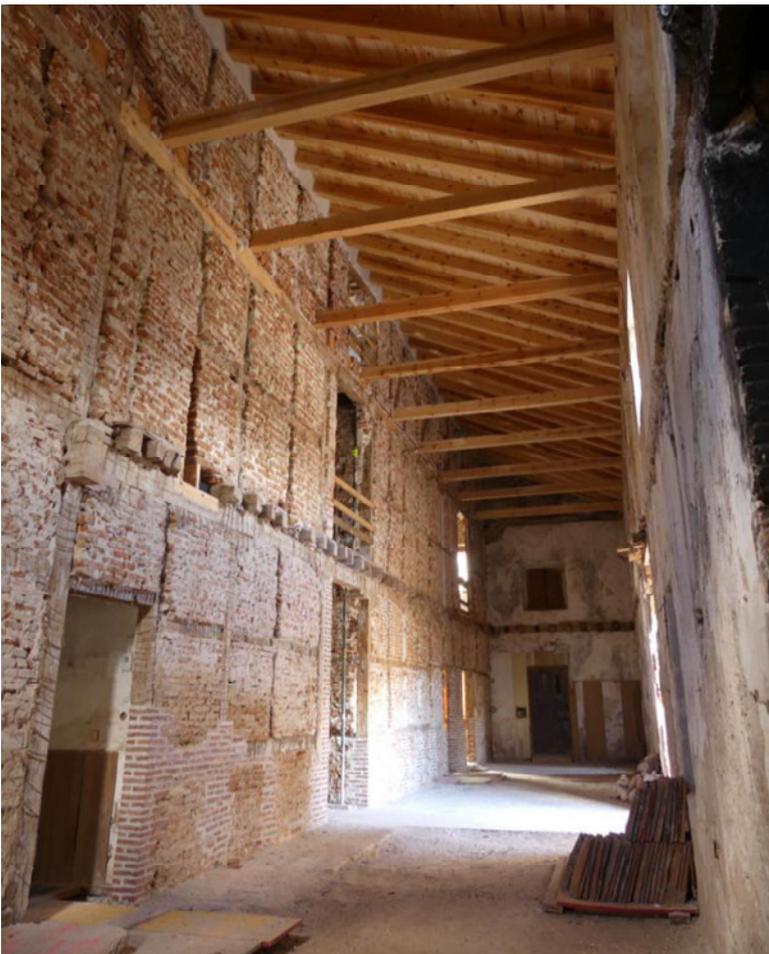
Nave norte. Esquina este

Lo mismo ocurre en la zona este, recurso utilizado para salvar el tiro de la chimenea, donde sí hay restos de una base de granito del pilar intermedio.

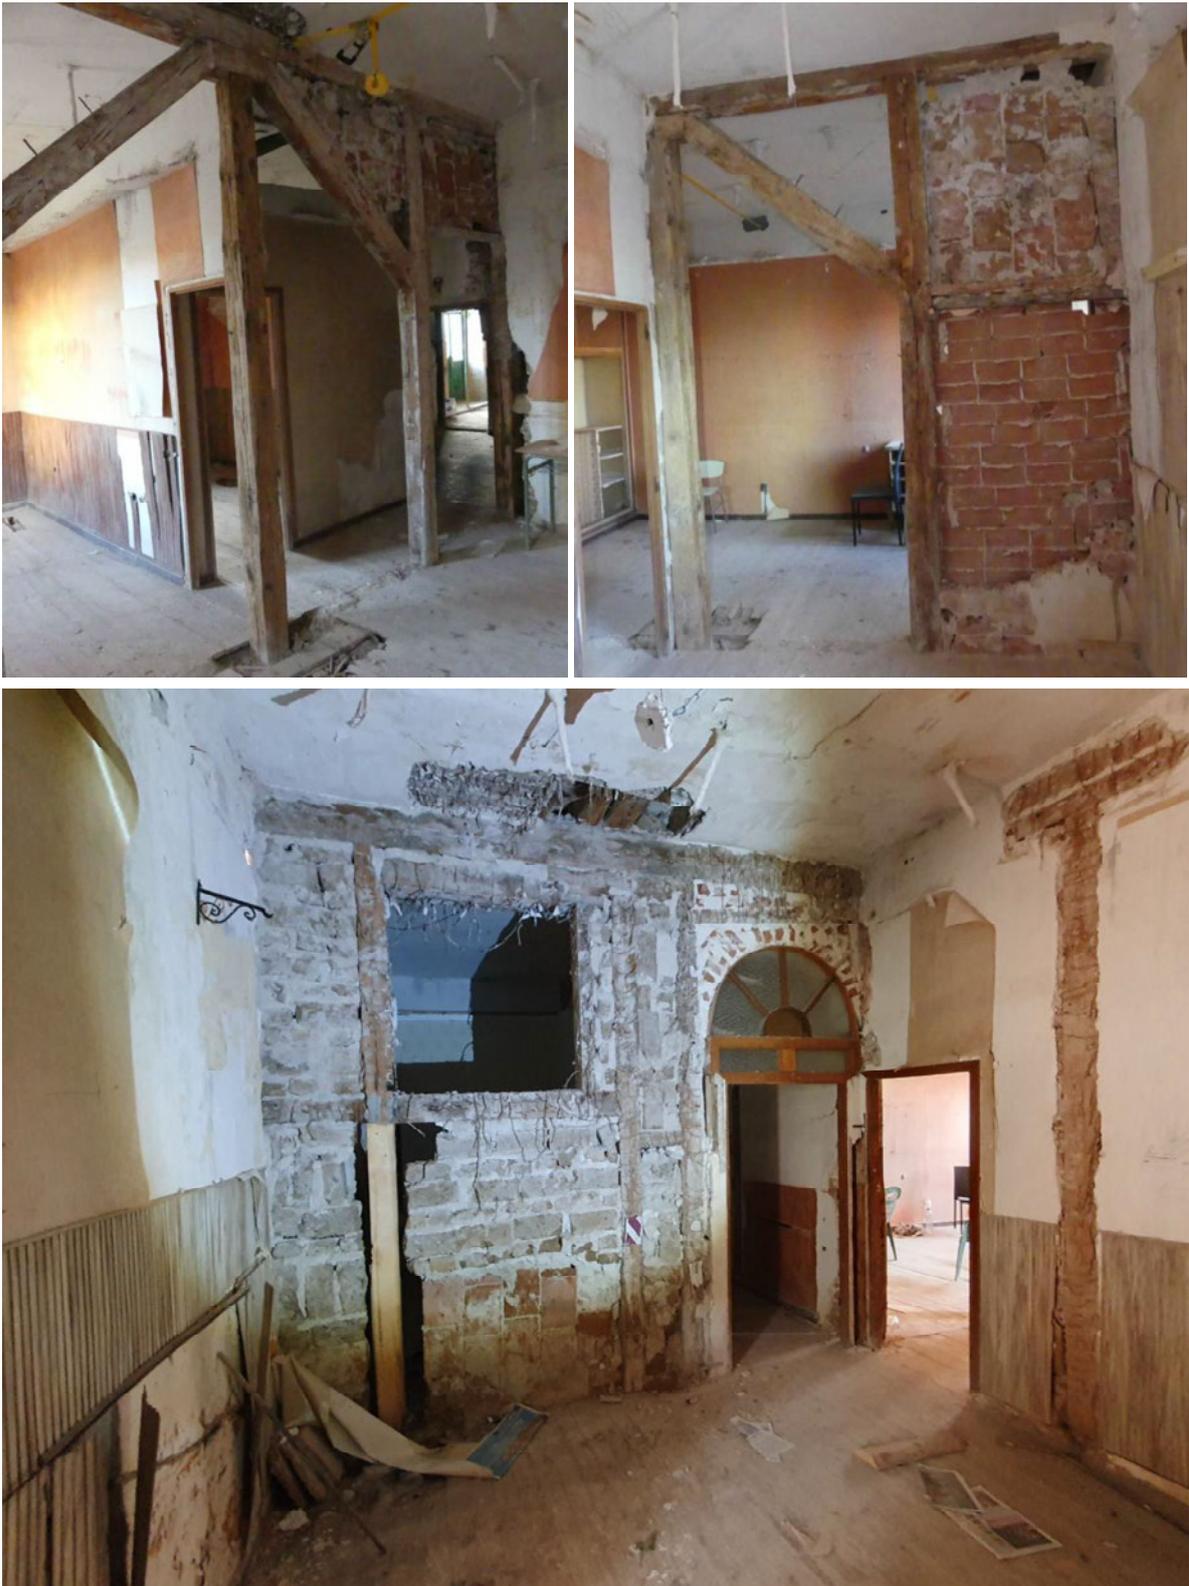
El **muro de entramado** en la planta baja, en su crujía sur, presenta varias zonas en mal estado, bien por ausencia de la fábrica ladrillo en sus cuarteles, bien por presentar parches y modificaciones con diferentes materiales.

Parches y modificaciones en la crujía sur de la planta baja del muro de entramado. Zona central y oriental.

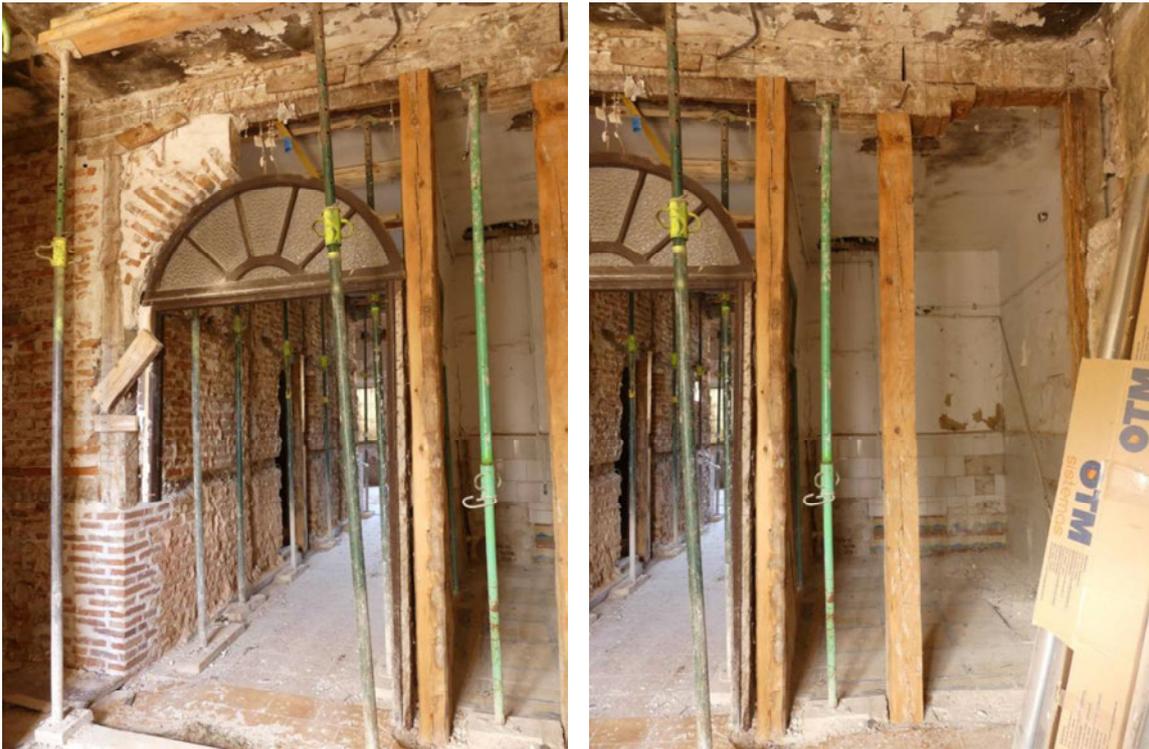
El abandono no es el único responsable del deterioro del inmueble. También las acciones del ser humano han ocasionado importantes daños en el edificio. Una de las principales es la modificación de las fábricas históricas para adaptar el edificio a nuevos usos. Éste es el caso de los huecos de ambos testeros, oeste y este, cuya morfología, dimensión y forma se han visto modificadas. En algunos casos se han cegado unos huecos para abrir otros.

Zona central de la cruzía sur de la planta baja del muro de entramado.

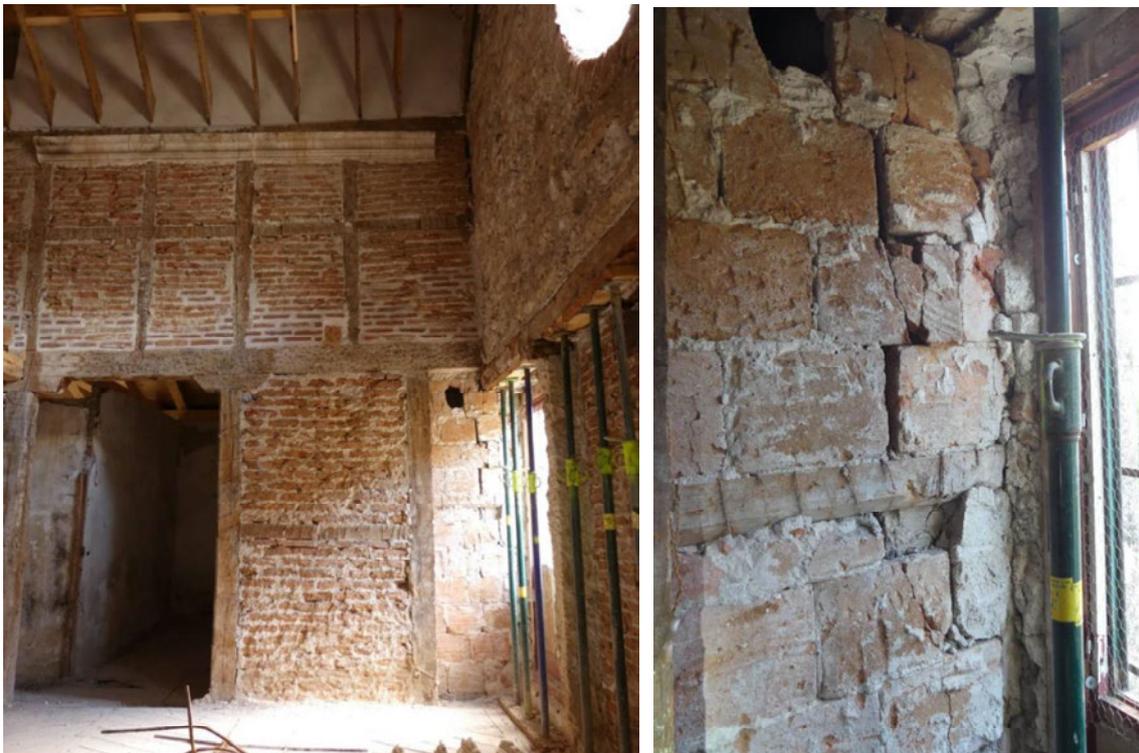
Muro de entramado sur de la primera planta, en la capilla. Mal estado del muro a panderete del extremo occidental.

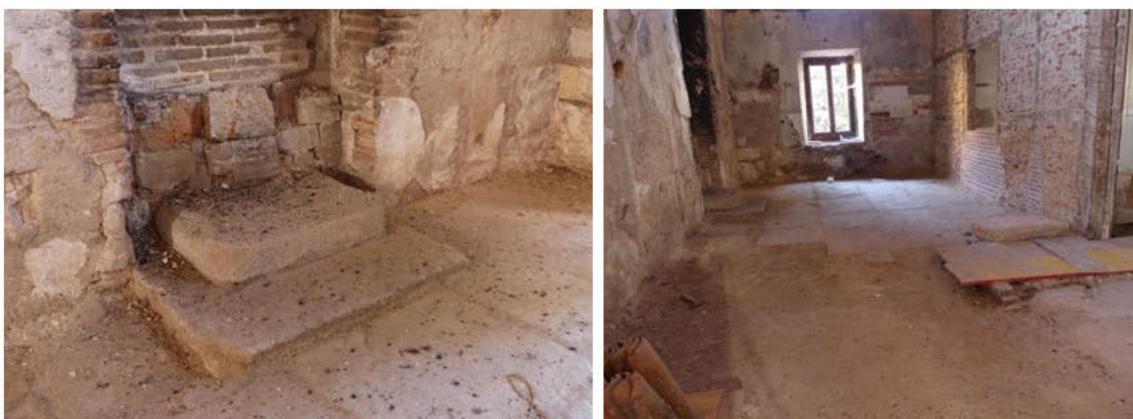
Hay pocos restos de pavimentos originales en planta baja. Tenemos losas originales de piedra caliza que podrían pertenecer al palacete del siglo XVI, de gran formato. Cada pieza, de 18-20 cm de espesor, puede llegar a pesar los 150 kg. Bajo el arranque de la escalera se conserva el solado de barro original. En la primera planta se conserva la tarima de madera sobre el enrastrelado.

Vistas de la chimenea y del solado original de caliza.

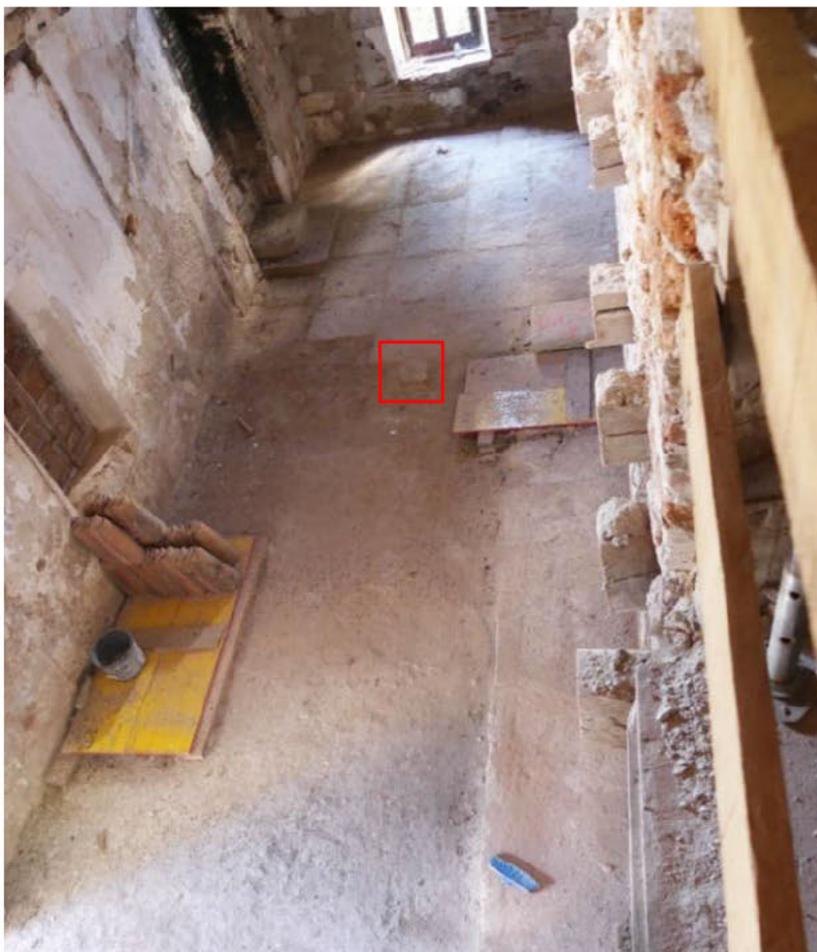
Vista del pavimento original de la zona norte. Se destaca la basa de granito del pie derecho que acortaba la luz de la viga de borde del forjado.

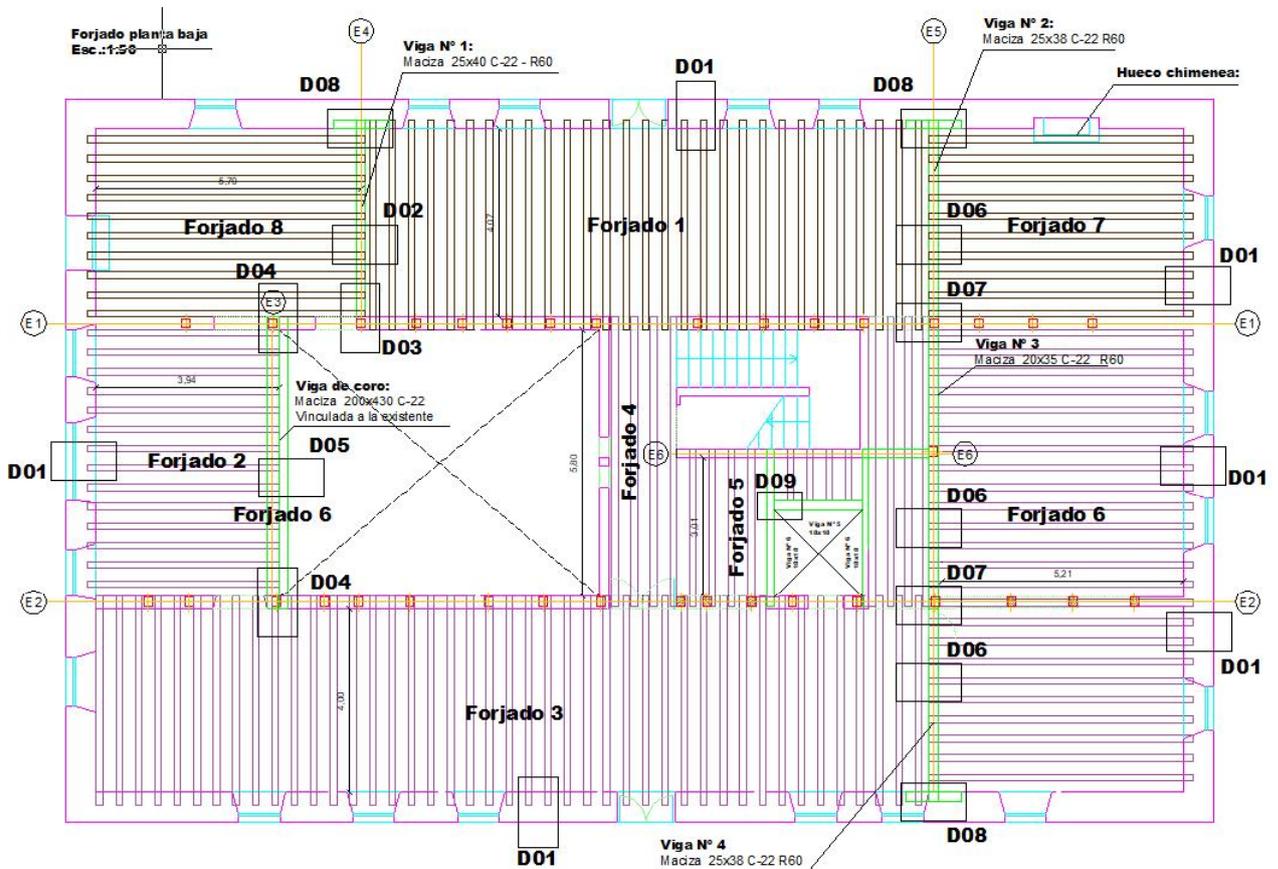
Forjado planta primera:

En la figura anterior se definen los diferentes forjados y elementos que se dimensionan en el presente anexo.

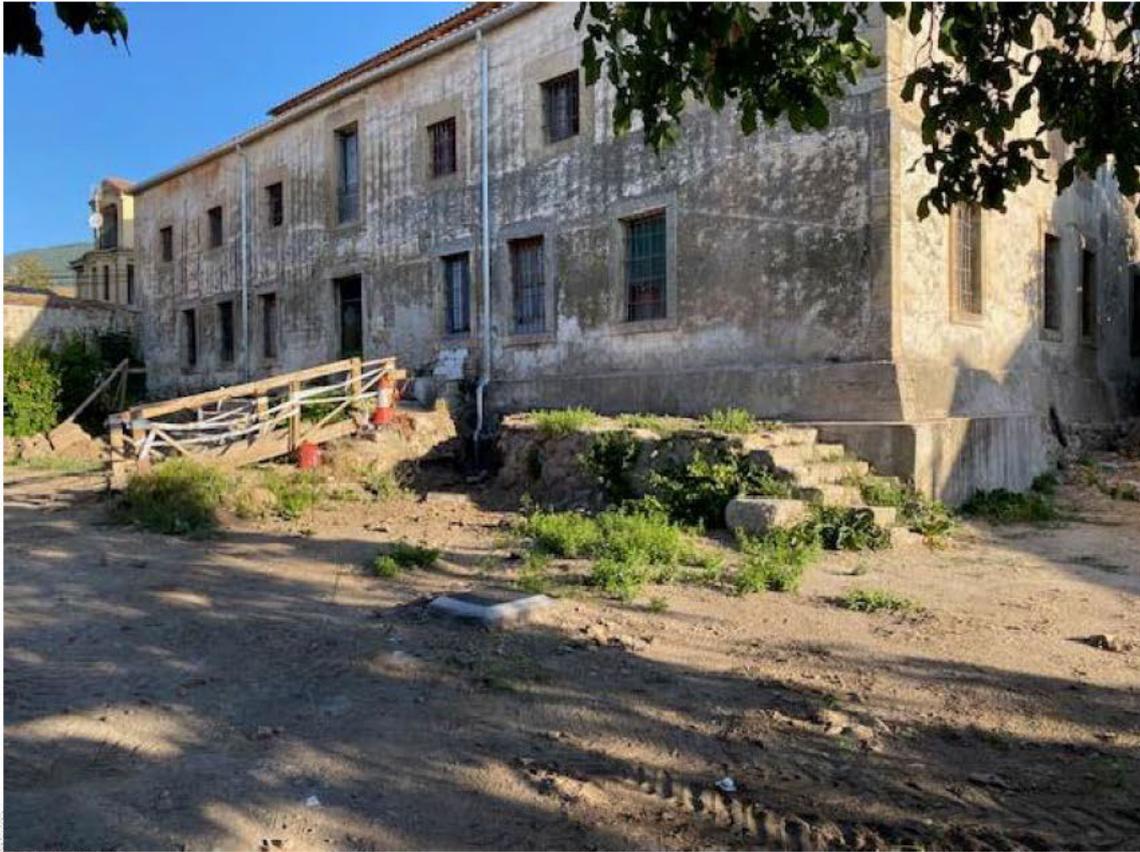
Fotografía 1: Vista general de la parcela de estudio en Calle Juan Martín nº 3 Antigua Convento Lozoya en Lozoya (Madrid) a fecha de 27/07/2023

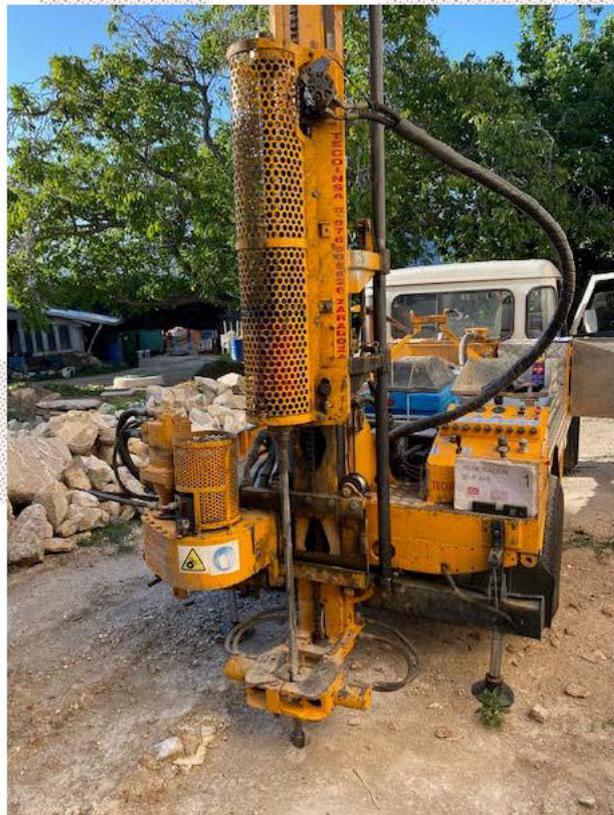
Fotografía 2: Ensayo de penetración D.P.S.H. nº 1 (P1)

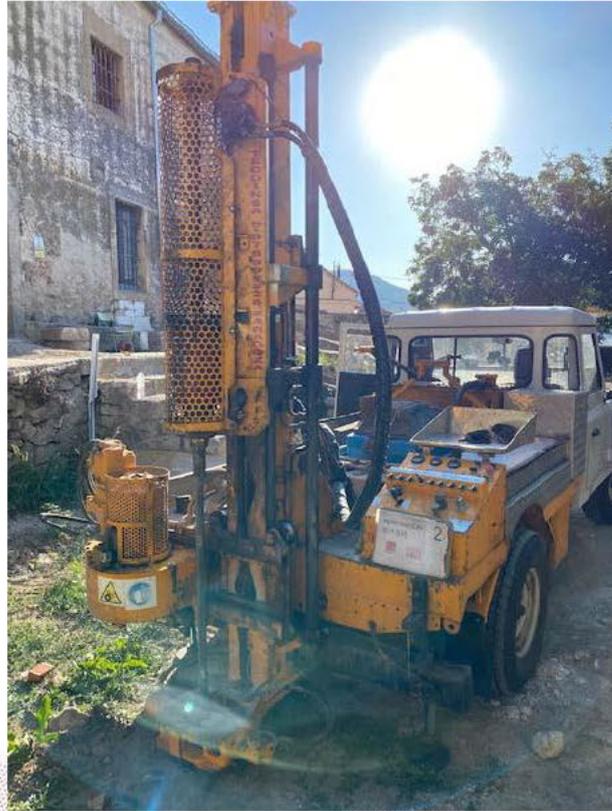
Fotografía 3: Ensayo de penetración D.P.S.H. nº 2 (P2)
