## PROYECTO DE RESTAURACIÓN DE FORJADOS EN EL ANTIGUO CONVENTO DE LOZOYA

Roberto Fernández Díaz  
arquitecto

- 1.1 INTRODUCCIÓN
- 1.2 AGENTES
- 1.3 NORMATIVA URBANÍSTICA. CATALOGACIÓN. PROPIEDAD
- 1.4 ANTECEDENTES DEL ENCARGO
- 1.5 EMPLAZAMIENTO DEL CONVENTO
- 1.6 ESTUDIO GEOTÉCNICO
- 1.7 MEDICIÓN Y LEVANTAMIENTO DEL CONVENTO
- 1.8 BREVE RESEÑA HISTÓRICA
- 1.9 DESCRIPCIÓN DEL CONVENTO

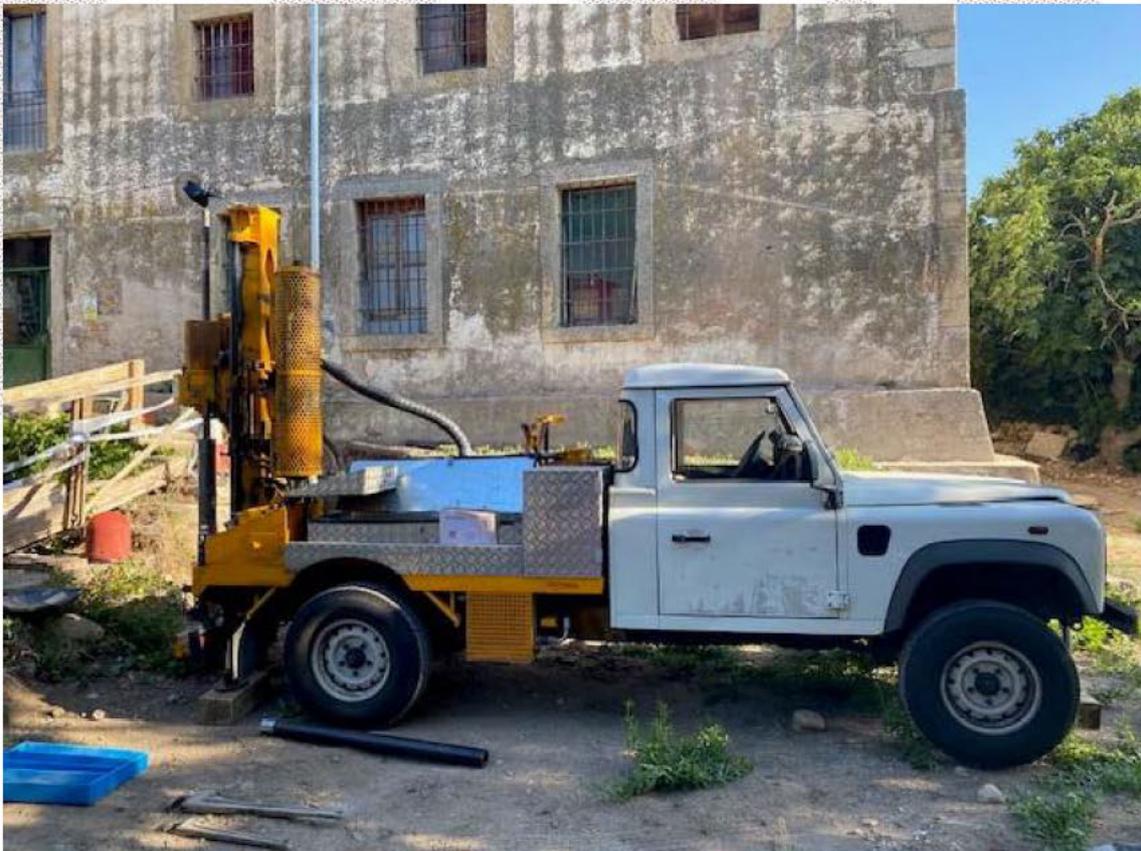
Fotografía 4: Sondeo a rotación nº 1 (S 1) a una profundidad de -6,00 m realizado en la parcela de estudio a fecha de 27/07/2023.

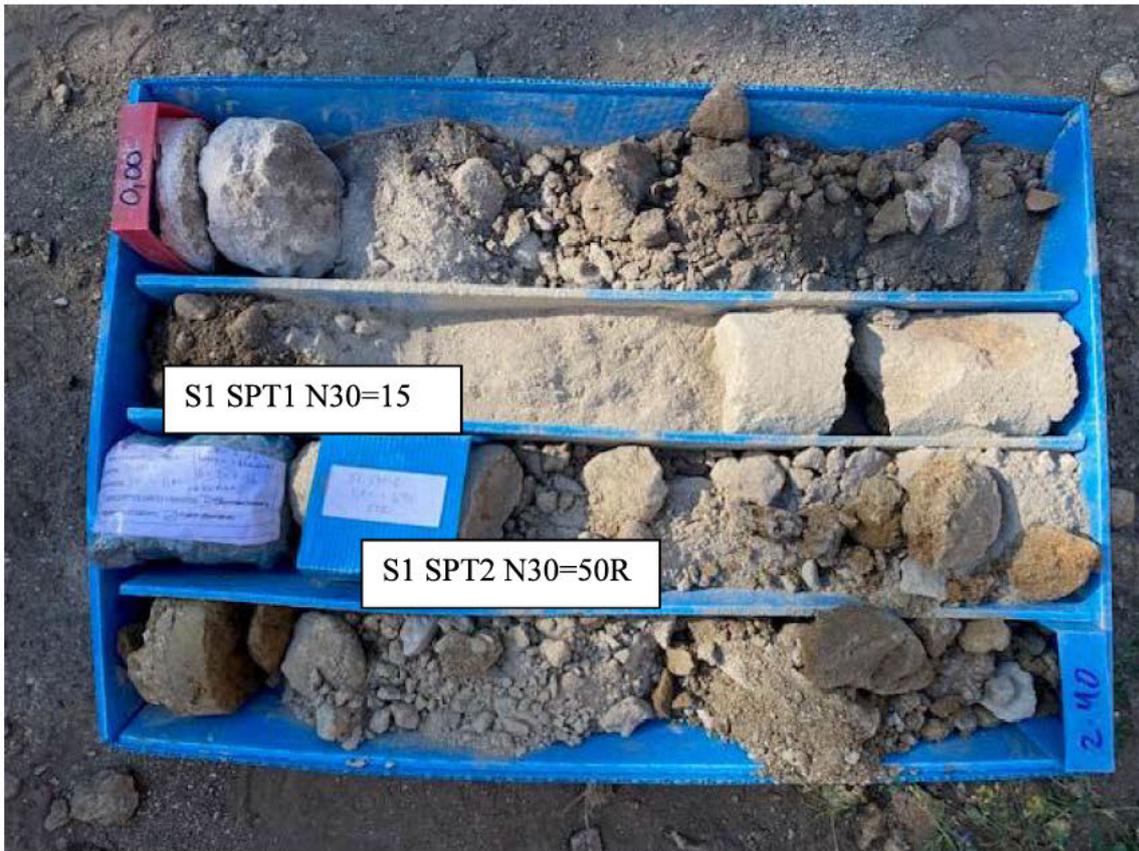
Fotografía 5: Detalle de la caja 1 (tramo de  $-0,00$  m a  $-2,40$ m) correspondiente al sondeo n° 1. Obsérvese la muestra obtenida en el ensayo SPT n° 1 (S1 SPT1, de  $-1,20$ m a  $-1,80$ m; con un golpeo 16//8//7//16) y la muestra obtenida en el ensayo SPT n° 2 (S1 SPT2, de  $-1,80$ m a  $-2,40$ m; con un golpeo 50R)

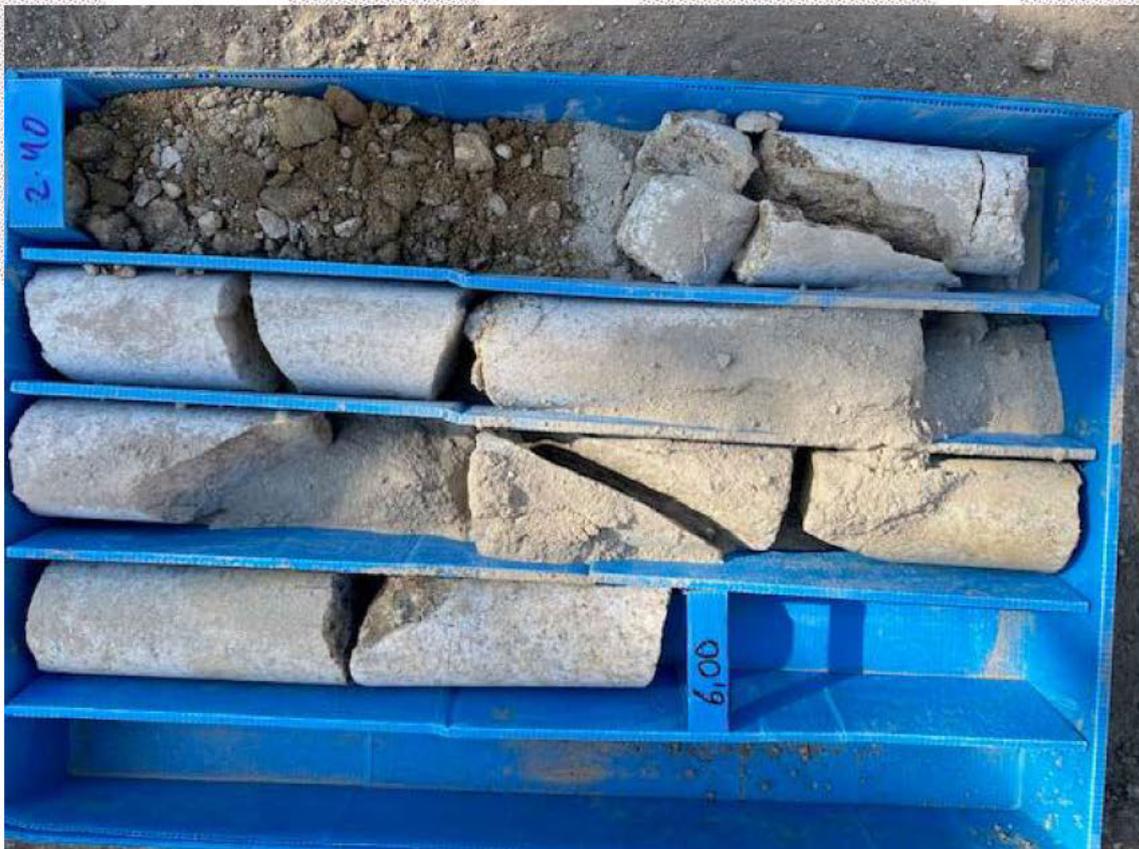
Fotografía 6: Detalle de la caja 2 (tramo de  $-2,40$  m a  $-6,00$ m) correspondiente al sondeo n° 1.

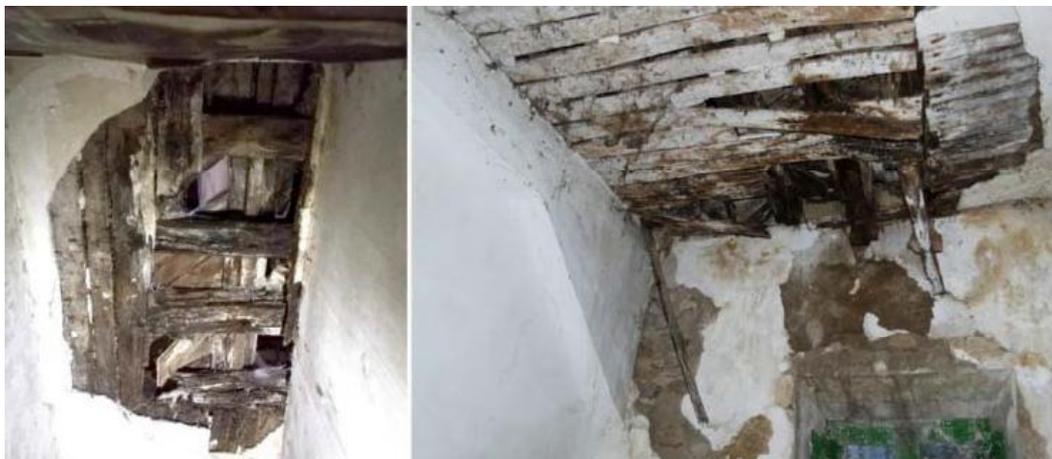
Figura 6

- En la memoria constructiva del documento 2), es decir el proyecto de ejecución de la rehabilitación se incluye información sobre la configuración de los forjados. De acuerdo con lo que se indica en la citada memoria, los forjados de la planta primera son enteramente de madera, constituidos por viguetas escuadradas dispuestas cada 30 cm incluyendo rastreles sobre su cara superior para soportar el entarimado. Por la cara inferior se disponen falsos techos con tablonces de madera clavados a las vigas y revestidos de yeso (ver fotografías de la figura 6).

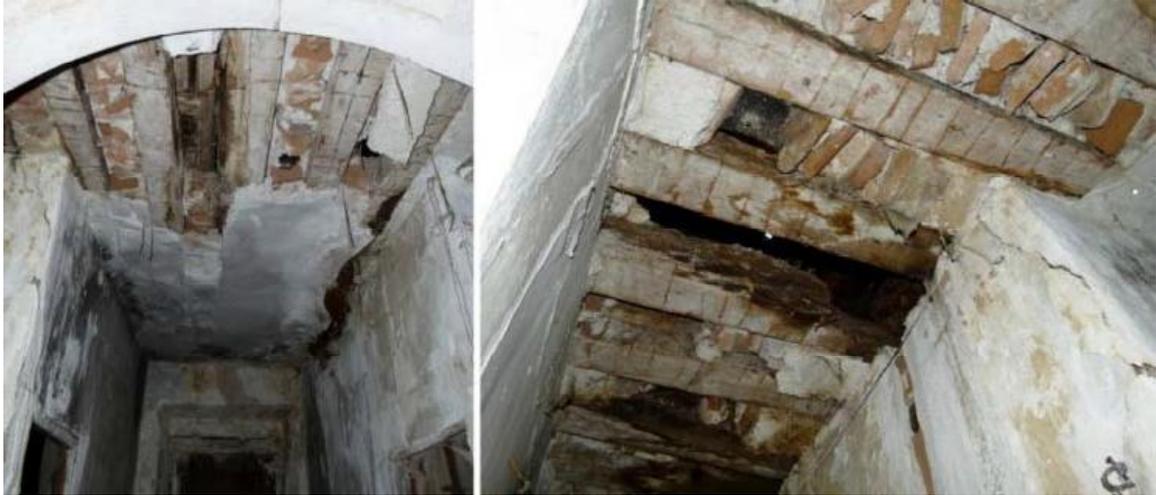
**Figura 7**

Los forjados originales de la segunda planta son de revoltón, típicos del siglo XIX. Las viguetas de madera se sitúan cada 30 cm pero el intereje se rellena con ladrillos de tejar dispuestos de canto trabados con mortero de cal o revuelto irregular de ladrillos con cal. Por encima del forjado se encuentra el suelo de madera y por debajo hay tableros con acabado de yeso (figura 7).

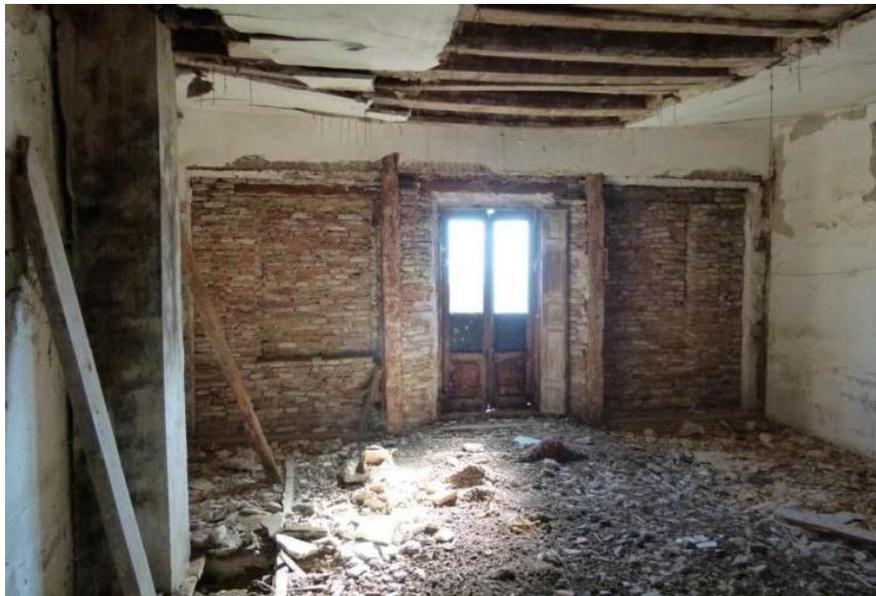
**Figura 8**

- En cuanto a los muros, en la memoria se indica que los de fachada son de ladrillo y mampostería, aunque en algunas zonas de los niveles superiores son enteramente de ladrillo, con algunos elementos de madera que rodean los huecos, como pies derechos y dinteles embutidos en la fábrica (figura 8).

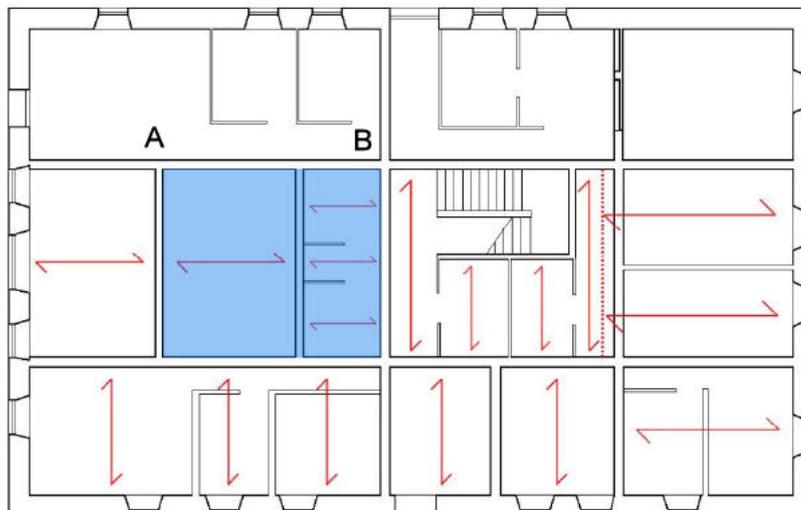
**Figura 9**

La sustitución y montaje de las nuevas estructuras de cubiertas, tanto la central como las laterales, se realizará por bataches ya que, al atarlos, contribuyen a la estabilidad de los muros de entramado. Se pretende también la eliminación de los forjados de la planta primera que se destacan en azul en el croquis de la figura nº 9.

Obsérvese que, estando derruida toda la crujía norte, al eliminar los vanos de forjado de la planta primera destacados en azul en el croquis de la figura nº 9 el tramo AB de muro interior quedaría prácticamente sin ningún tipo de atado y/o arriostramiento (salvo el efecto de los muros verticales ortogonales en los extremos del tramo), aunque la dirección de dichos vanos sea perpendicular al citado tramo, quedando con la esbeltez asociada a toda su altura hasta la cubierta.

- Se ha analizado también la situación transitoria de los muros interiores cuando se procede a la demolición del sector del forjado de planta primera indicado en la figura nº 9 anterior (tramo AB de unos 6 m de longitud) sin tomar medidas especiales de atado o arriostramiento, pero sí manteniendo el arriostramiento a nivel de cubierta. En estas condiciones, el análisis del muro considerando las excentricidades y esbelteces conforme el CTE, teniendo en cuenta incluso el efecto del arriostramiento en vertical de los muros perpendiculares de la planta baja en los extremos de la longitud demolida arroja resultados que no son técnicamente admisibles. No es

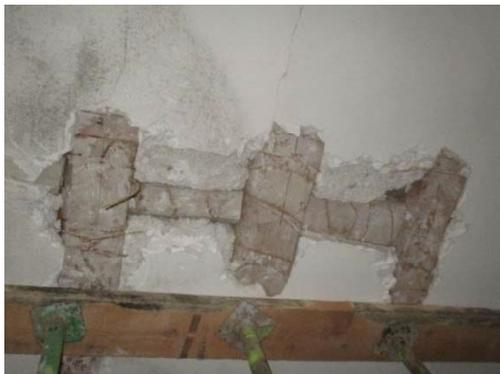
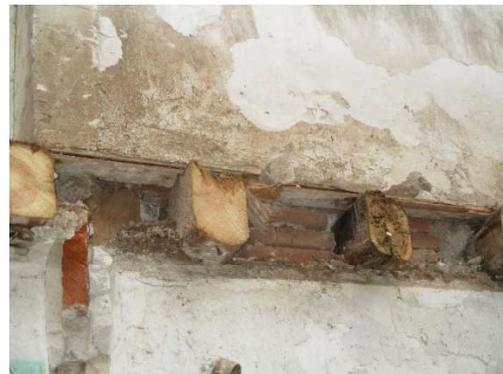
**Figura 11**

- De acuerdo con las calas inspeccionadas (figura 11), la configuración de los forjados de la planta primera responde a la tipología ya descrita en la documentación facilitada. En efecto, se trata de forjados unidireccionales de viguetas de madera aserrada de 14 cm de anchura con separaciones libres de unos 28 cm entre caras laterales interiores. Los cantos de las viguetas son de unos 17-18 cm en los vanos de menor luz y de unos 25 en el de mayor. El interreje está ocupado por revoltón (ladrillo en disposición irregular trabajo con yeso). En algunas de las viguetas se observa la presencia de tomiza o arrollamiento de cuerda de cáñamo para mejorar la adherencia con el yeso.

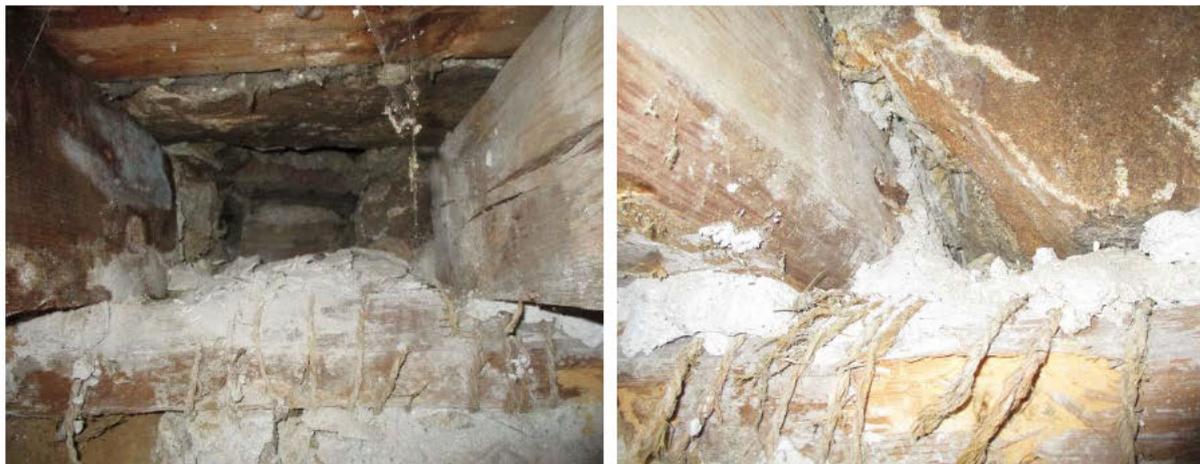
**Figura 14**

En otros casos el aspecto de las entregas no es tan desfavorable (figura nº 14).

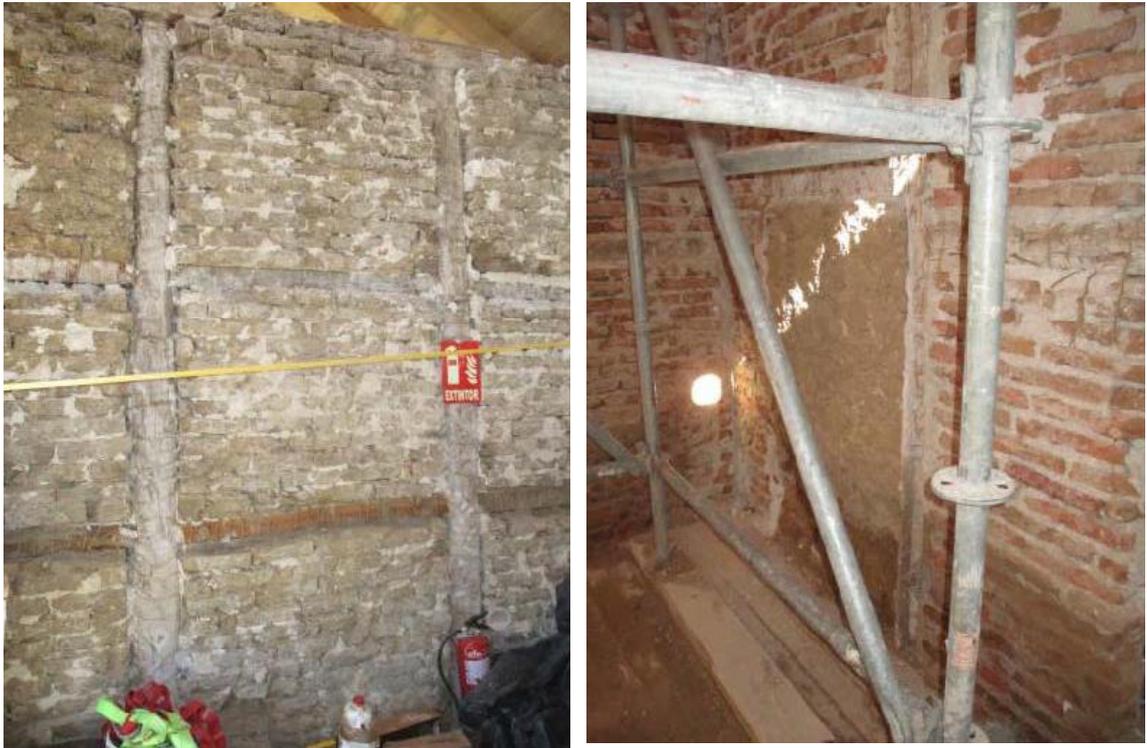
**Figura 17**

- Heterogeneidades puntuales en la configuración constructiva de los muros: cuarteles o cegado de huecos con empleo de adobe o todo uno. En algún caso (paño transversal en planta segunda) el lienzo está resuelto en adobe prácticamente en su totalidad (figuras nºs 17 y 18).

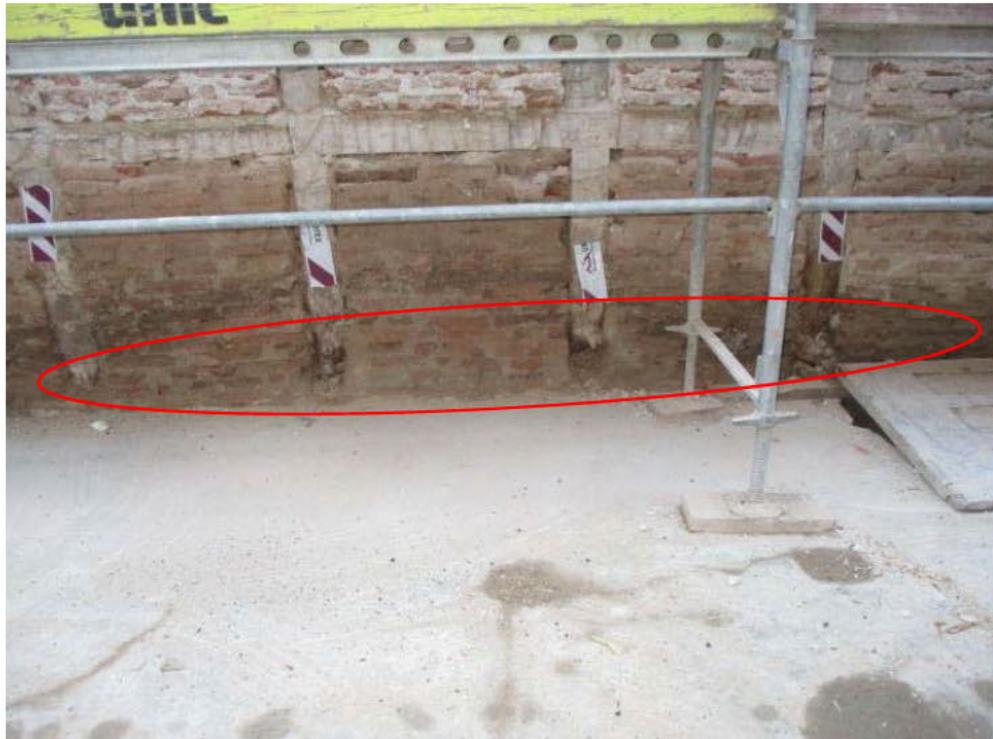
**Figura 20**

- Degradación de arranques de pies derechos en planta baja, básicamente pudrición asociada a la presencia de humedades. Se observa particularmente en arranques del muro longitudinal interior norte expuesto (figuras nºs 19 y 20).

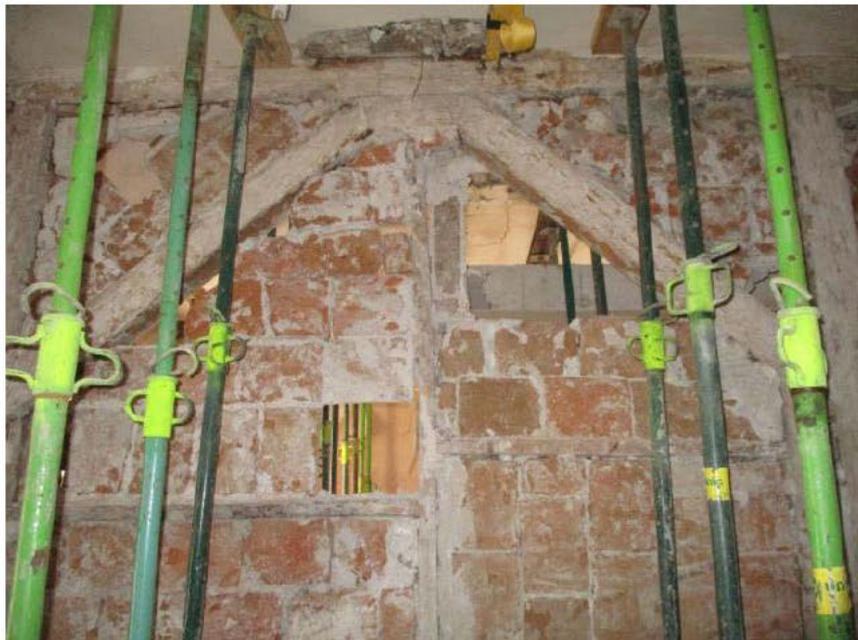
**Figura 21**

- Se ha encontrado una configuración particular en el tramo del muro longitudinal sur de planta baja junto a la fachada este. En este paño el espesor es muy inferior a los 28 cm nominales, tratándose posiblemente del cegado de un hueco original materializado mediante un par de apeo del paño superior (figuras nºs 21 y 22).

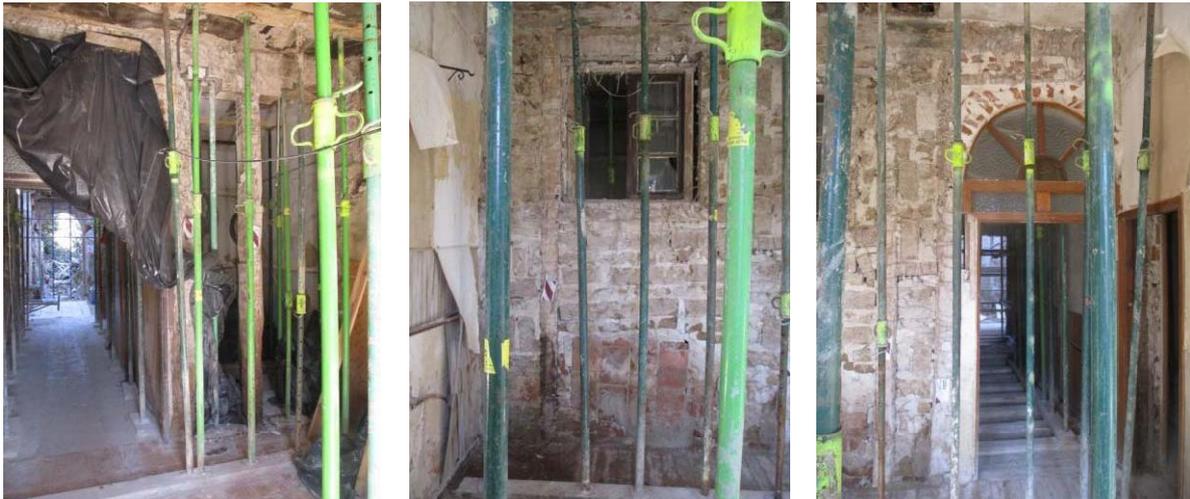
**Figura 23**

- Presencia de huecos de paso en muros de carga que no son originales. En particular se han detectado intervenciones históricas relevantes en el tramo muro interior de planta baja señalado que debilita sensiblemente el paño. (figura nº 23).

- Eliminación mediante operaciones de rejuntado, retacado y en su caso cegado de huecos, de los defectos de espesor y continuidad observados, tanto en el propio muro como en los contactos con los pies derechos, carreras, enjarjes, etc. El material a emplear para el rejuntado o cegado será el más parecido posible al de la configuración original del muro, es decir básicamente material cerámico recibido con mortero de cal. Llamamos la atención sobre la conveniencia de macizar huecos no originales en particular en el tramo de muro señalado en el apartado 3.2.2. anterior del presente informe (ver figura nº 23).

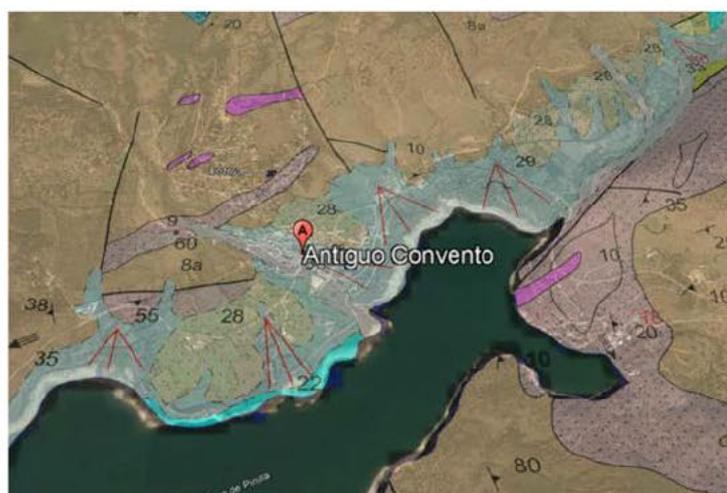
Figura 24. Fragmento del Mapa Geológico de España a escala 1:50.000 del IGME

En la figura 24 se puede observar la situación geológica del área de estudio. Esta figura se ha obtenido con el servicio de mapas del IGME, que a través de la herramienta Google Earth permite la visualización y consulta de su Mapa Geológico de España a escala 1:50.000 sobre una imagen aérea que ha permitido ubicar la parcela, cuya ubicación queda referenciada.

En esta figura se representan en tonos de color marrón (trama 8a) las citadas rocas ígneas y metamórficas, que en este caso corresponden a ortoneises glandulares, que como se puede observar en la figura anterior, constituyen de forma generalizada el sustrato de la zona. En tono azul (trama 22) se representan los afloramientos localizados de las márgenes del embalse de La Pinilla correspondientes a dolomías del Cretácico

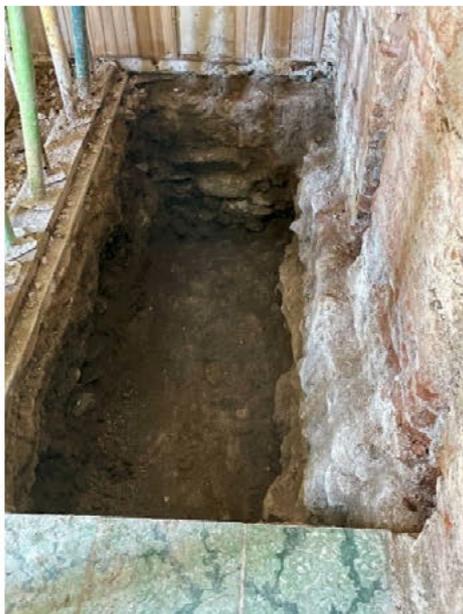
**Figura 26. Calicata C-1. Cotas en cm.**

En la calicata C-1 se pudieron inspeccionar las cimentaciones del muro de la fachada oeste (fachada principal que da a la calle Juan Martín) y uno de los dos muros interiores longitudinales, concretamente el muro sur. En las fotografías de las figura 26 se pueden comprobar sus características

Ambas cimentaciones son corridas, de mampostería, con un sobrecimiento de 5 cm en el caso del muro de fachada y 12 cm en el muro interior. Se prolongan hasta una profundidad del orden de 0,90 m, y el terreno, de acuerdo con lo observado, se puede atribuir a un suelo residual procedente de la meteorización de las rocas graníticas del sustrato, es decir, a un jabre.

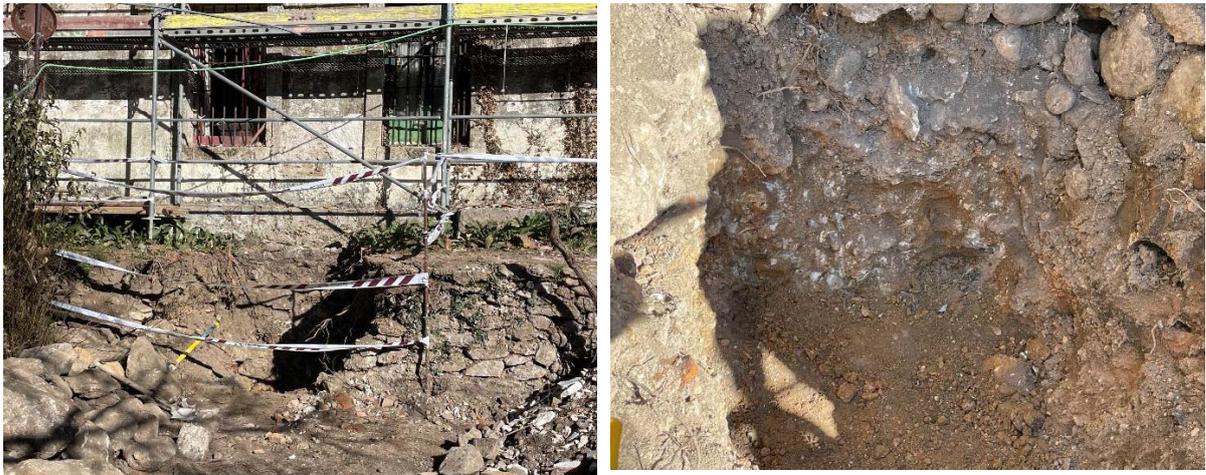
Figura 27. Calicata C-2

La calicata C-2 se excavó desde el exterior del edificio, adosada al muro de fachada sur. Las fotografías de las figuras 27 y 28 corresponden a esta calicata.

La cimentación corrida es de mampostería, y su base se sitúa a una profundidad del orden de 1,40 m respecto al terreno que la protege desde el exterior. En los 55 cm finales, presenta un sobrecancho del orden de 25 cm respecto al paramento del muro.

Se comprobó asimismo que el terreno en el que se apoya responde a un jabre de aspecto compacto, dado su aspecto (véase fotografía de la figura 27) y la dificultad que presentaba a la excavación, empleando martillo neumático manual.

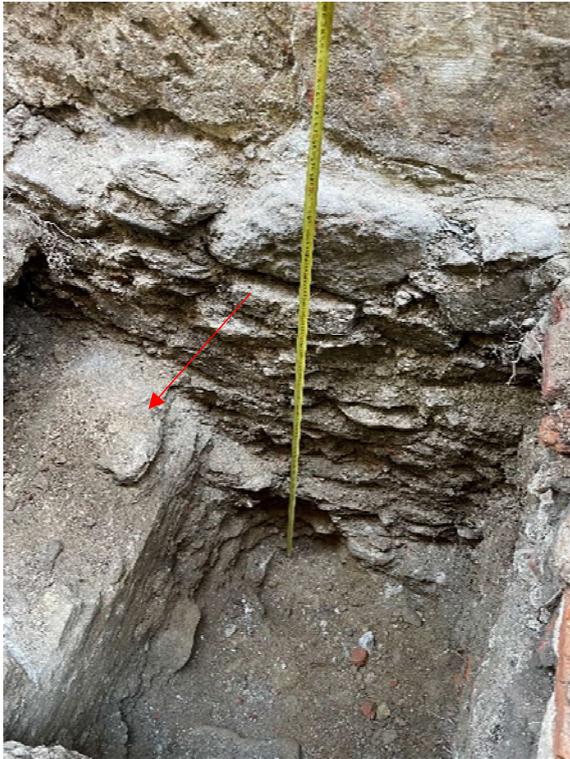
**Figura 29. Calicata C-3**

La calicata C-3 se excavó desde el interior, adosada al muro de fachada norte. La fotografía de la figura 29 corresponde a esta calicata.

La cimentación corrida del muro de fachada presenta un sobrecanto de aproximadamente 10 cm, y se prolonga hasta una profundidad de 1,7 m. El terreno de apoyo corresponde también a un jabre.

Como se puede observar en la figura anterior, existe en esta zona un muro enterrado ortogonal al de fachada (zona izquierda de la fotografía), que se prolonga hasta la misma profundidad que la cimentación del muro de fachada. Podría responder a la cimentación de antiguo muro, o simplemente haber sido ejecutados como un refuerzo de la cimentación

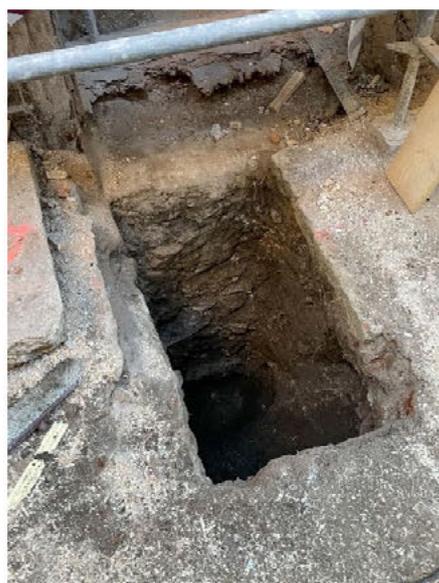
**Figura 31 Calicata C-4**

La cimentación de mampostería presenta un sobrancho de 10 cm, y se prolonga hasta una profundidad de 1,90 m. El terreno de apoyo corresponde aparentemente a un jabre compacto.

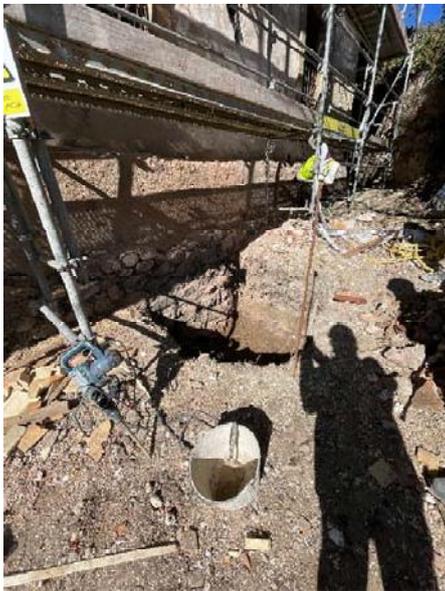
Figura 34. Calicata C-5. Vista general

La calicata C-5 se excavó desde el exterior, adosada al otro muro de fachada sur. En ella se observa que los muros se apoyan sobre la roca granítica del emplazamiento (jabre), lo cual resultaba probable de antemano tanto por su proximidad (con afloramientos visibles en superficie en las inmediaciones del edificio) como por el hecho de que no se haya observado en la inspección de los muros ninguna patología asociada a asientos diferenciales. Los muros de fachada arrancan de una mampostería de

pedra que cimienta directamente en la roca, la cual se alcanza con la retirada de apenas 1 m de montera vegetal y/o relleno.

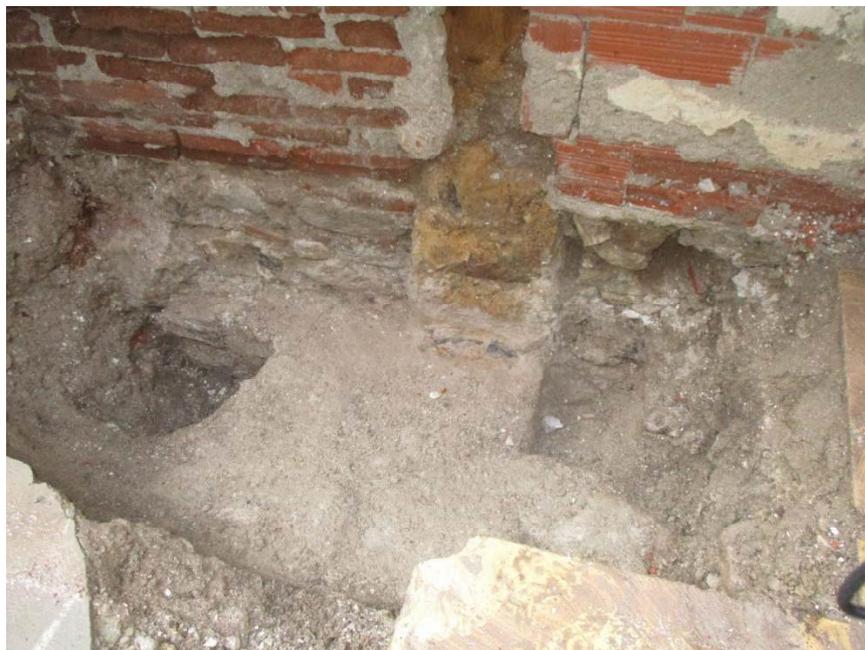
**Figura 37 (cotas en cm)**

En la fotografía de la figura nº 37 se observan los resultados obtenidos en la inspección de la calicata C-6 practicada al pie del muro longitudinal interior norte. La calicata se abrió junto a un lienzo del muro en las proximidades de un pie derecho.

Al igual que en el caso del muro de fachada, se observa que la fábrica de ladrillo arranca de un zócalo de mampostería sentado sobre la roca y el pie derecho de un dado que presenta sobreancho, también cimentado en la roca, que aparece a escasa profundidad respecto del nivel de pavimento acabado de la planta baja (figura nº 37).

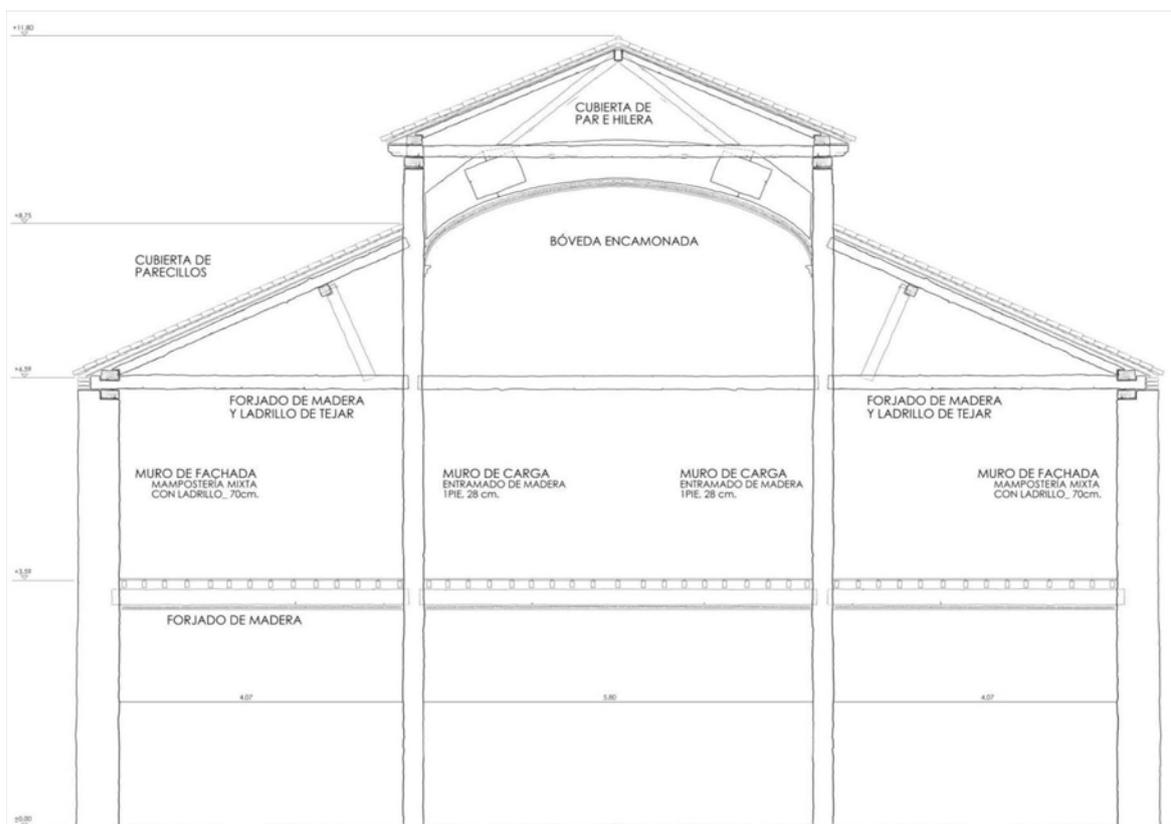
La justificación de los cálculos y el cumplimiento de la normativa está presente en la memoria de cálculo del proyecto.

### **4.2.2.1. MEMORIA DE CÁLCULO**

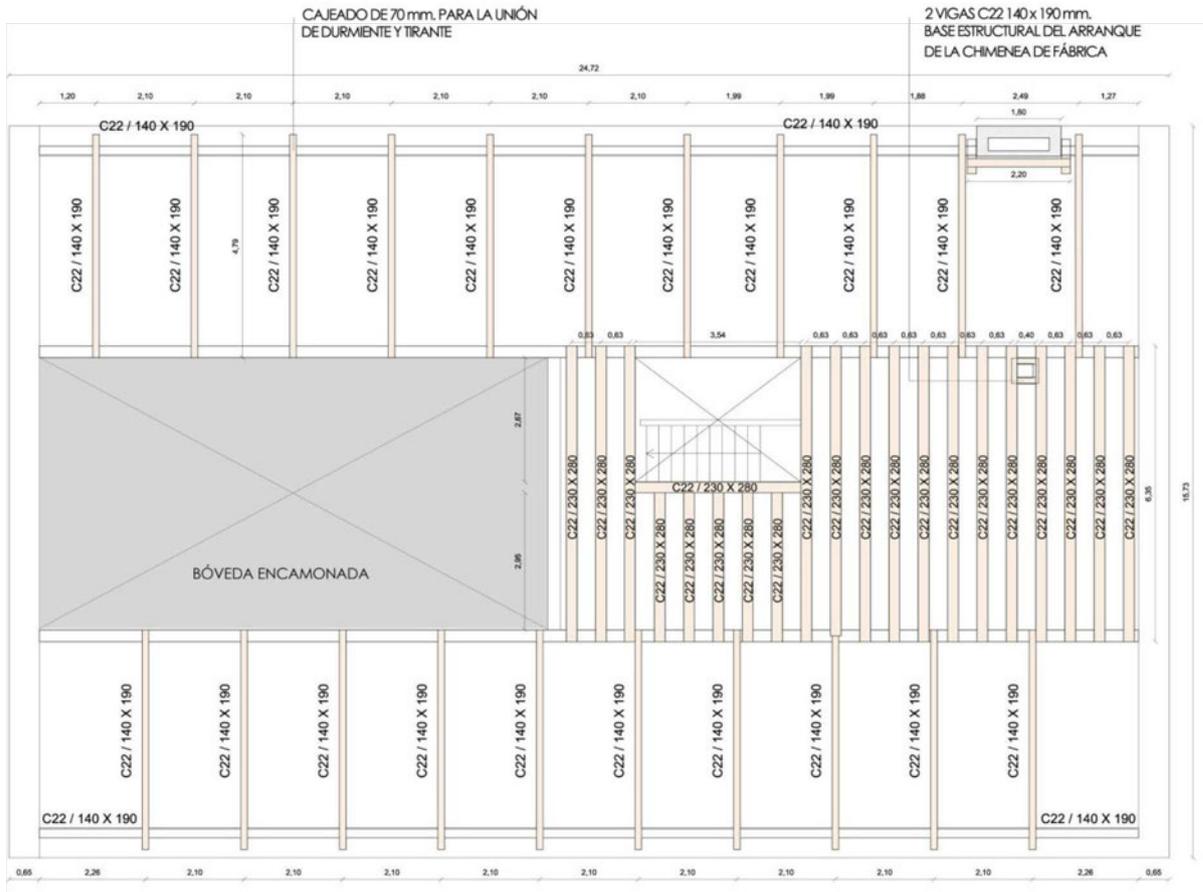
#### Clase de servicio y coeficiente de modificación

Consiguientemente, los coeficientes de modificación  $k_{mod}$  para el análisis de los Estados límites últimos en *madera maciza* CS3 resultan ser los siguientes:

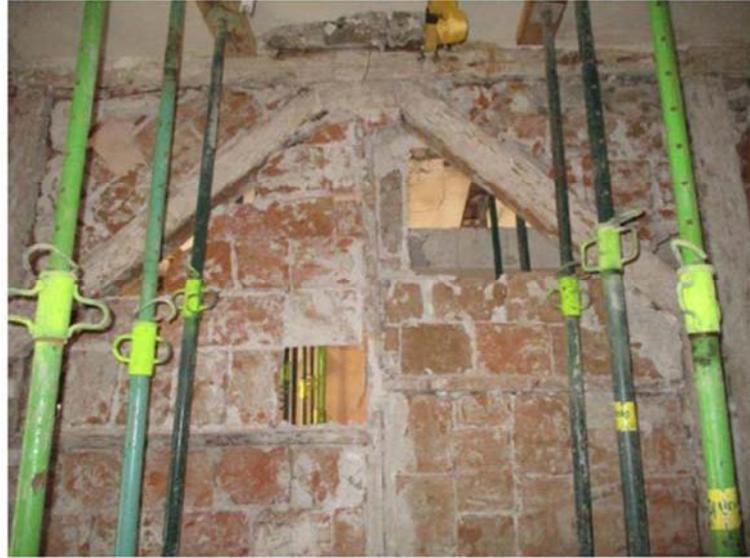
sur de planta baja junto a la fachada este. En este paño el espesor es muy inferior a los 28 cm nominales, tratándose posiblemente del cegado de un hueco original materializado mediante un par de apeo del paño superior (ver figura 3).

Figura 3. Detalle de muro. Fuente: Documentación facilitada: documento 2.

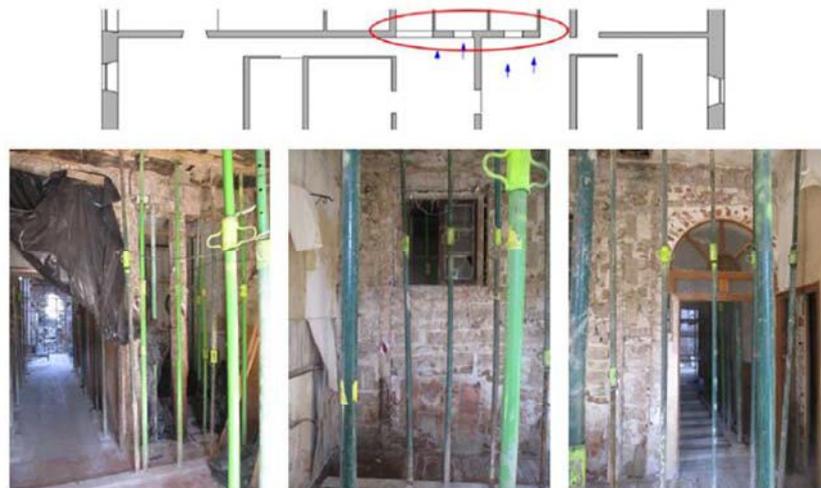
- Presencia de huecos de paso en muros de carga que no son originales. En particular se han detectado intervenciones históricas relevantes en el tramo muro interior de planta baja señalado que debilita sensiblemente el paño (ver figura 4).

Figura 4. Muros con huecos. Fuente: Documentación facilitada: documento 2.

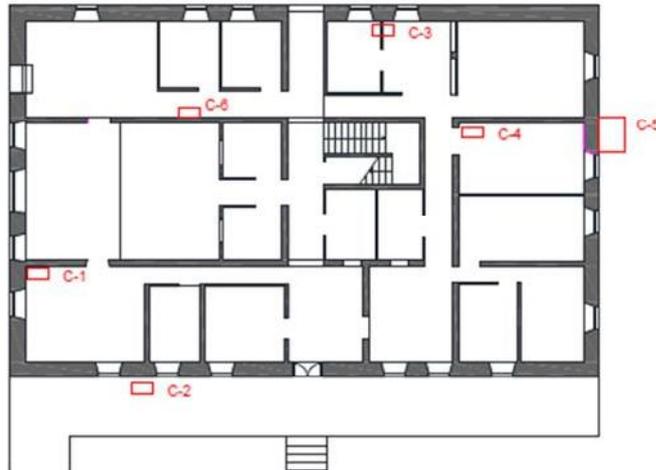
Figura 5. Ubicación de calicatas. Fuente: Documentación facilitada: documento 2

- ✓ En el documento nº 2 se incluye, en el apartado 4.2, las características de la cimentación y del terreno de apoyo. En la figura 5 se localiza la ubicación de las seis calicatas realizadas.

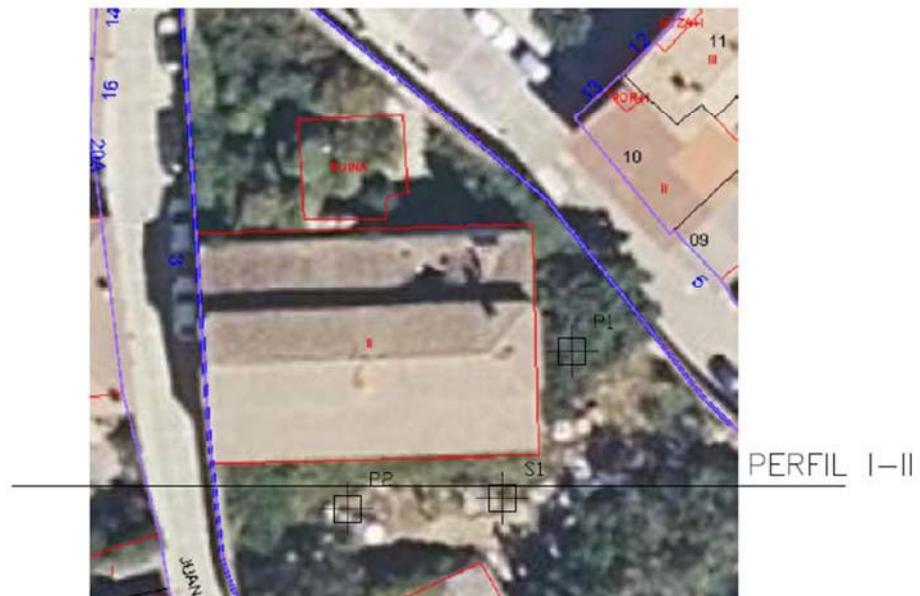
Figura 6. Ubicación de campaña geotécnica. Fuente: Documentación facilitada: documento 3

- ✓ En el documento nº 3 se incluye un estudio geotécnico del terreno fuera del ámbito de los muros de carga del edificio (ver figura nº 6), consistente en la realización de un sondeo geotécnico de 6 m de profundidad bajo rasante y dos ensayos de penetración dinámica tipo DSPH, además de los ensayos de laboratorio que establece el CTE.

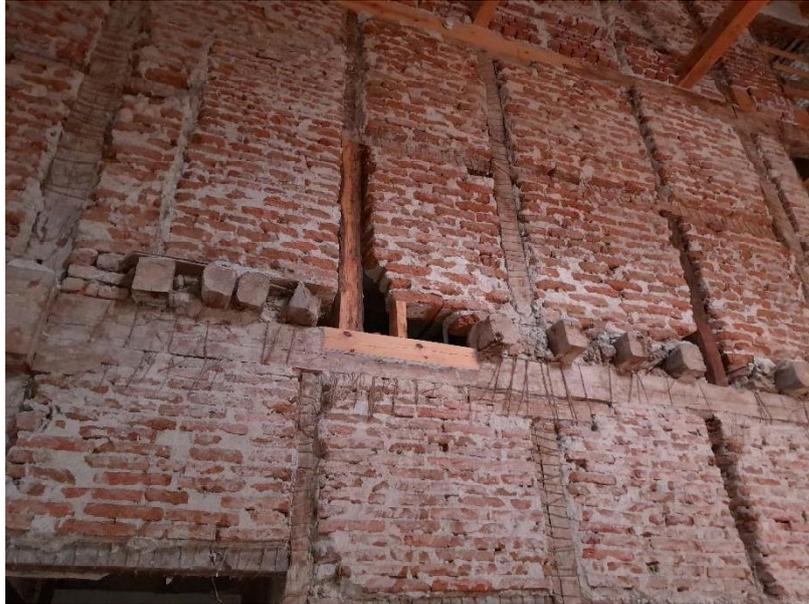
Figura 9. Vigas y pies derechos cortados y repuestos.

- Se aprecian vigas del antiguo forjado y pies derechos cortadas y ya repuestas.

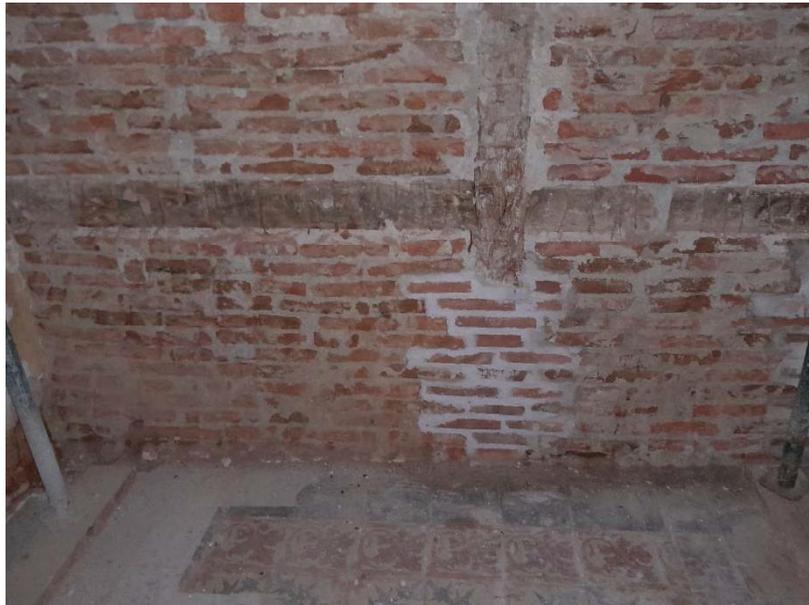
- Refuerzos actuales con ladrillo en pies derechos cortados.

Figura 10. Refuerzo de pie derecho con ladrillo.

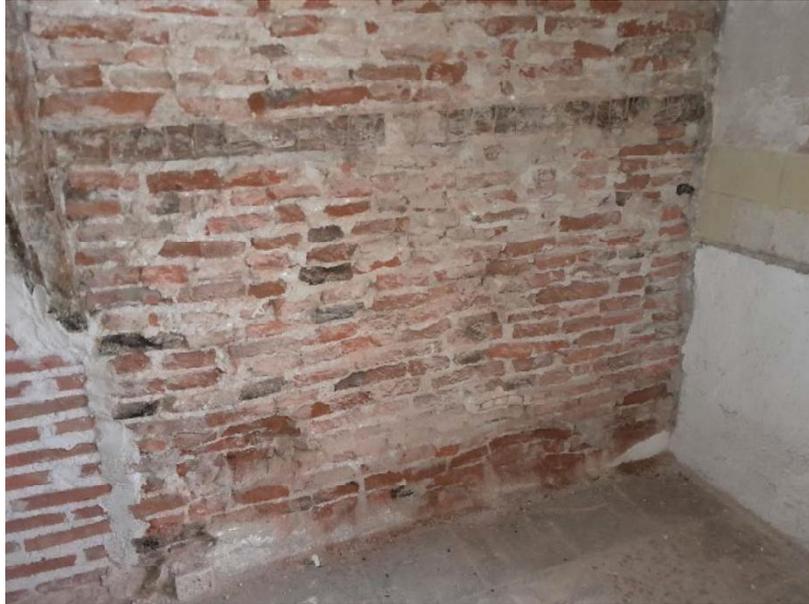
- Degradación de la fábrica de ladrillo en arranques de los muros por humedades.

Figura 11. Degradación por humedades.

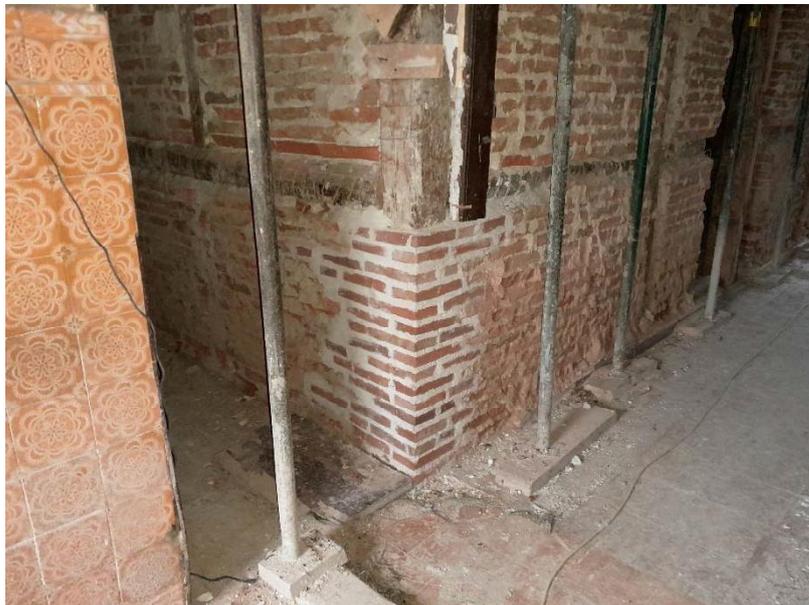
En líneas generales, el estado de los muros interiores es aceptable, sin fisuración apreciable por mal comportamiento estructural. En las fechas de la inspección realizada, además, las patologías observadas en los anteriores informes habían sido reparadas. Tanto los huecos que existían como las heterogeneidades en la fábrica se encontraron resueltas.

Figura 12. Huecos y heterogeneidades resueltas.

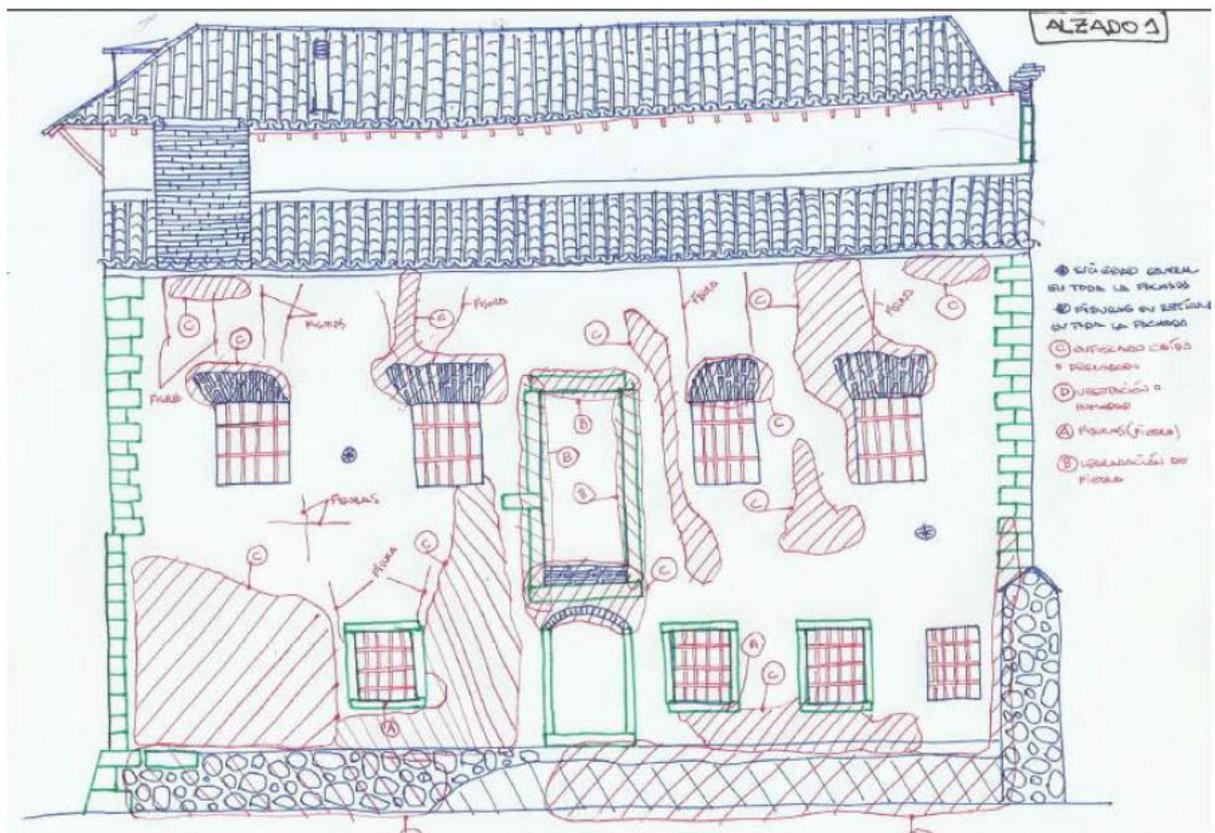
- Daño tipo A: fisuras en piedra.
- Daño tipo B: degradación de la piedra.
- Daño tipo C: enfocado caído o degradado.
- Daño tipo D: vegetación o humedad.

Figura 13. Patología del Alzado 1 (lado largo).

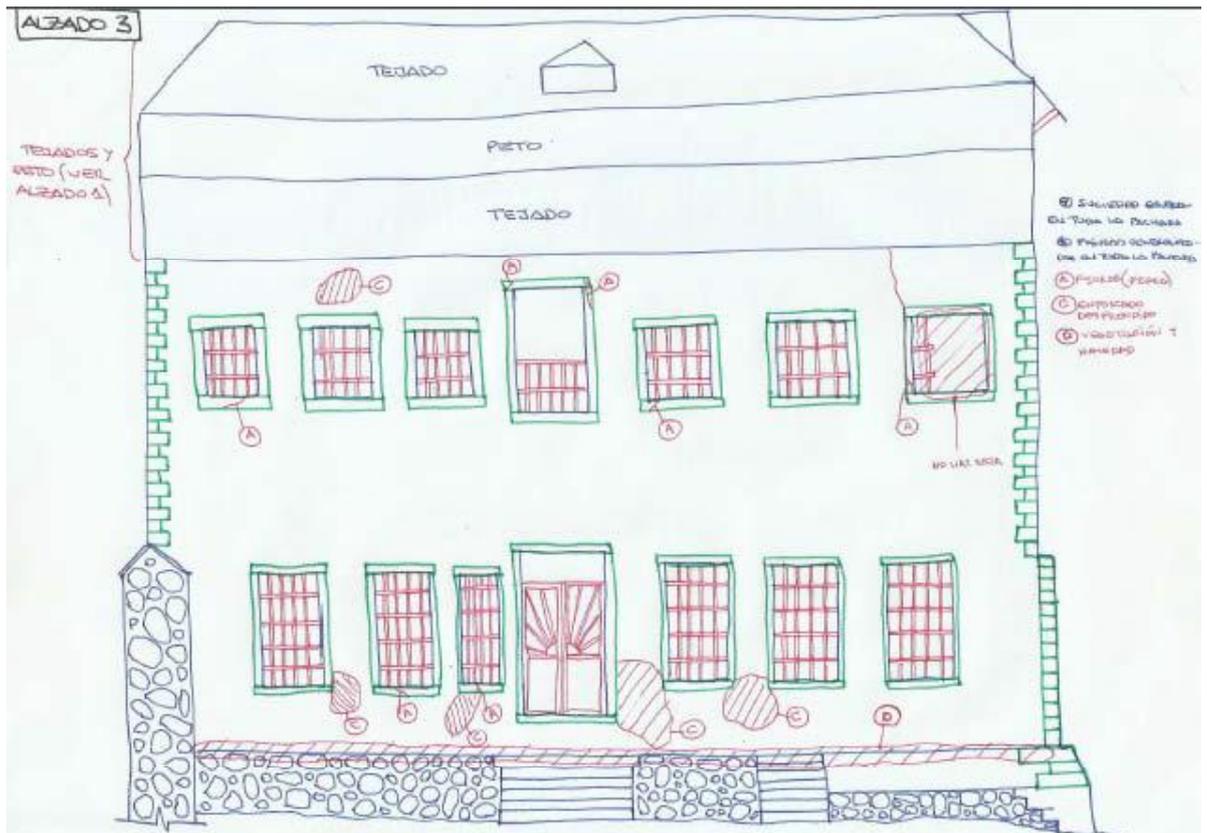
Figura 14. Patología del Alzado 3 (lado largo escalera).
