## PROYECTO DE RESTAURACIÓN DE FORJADOS EN EL ANTIGUO CONVENTO DE LOZOYA

Roberto Fernández Díaz  
arquitecto

- 1.1 INTRODUCCIÓN
- 1.2 AGENTES
- 1.3 NORMATIVA URBANÍSTICA. CATALOGACIÓN. PROPIEDAD
- 1.4 ANTECEDENTES DEL ENCARGO
- 1.5 EMPLAZAMIENTO DEL CONVENTO
- 1.6 ESTUDIO GEOTÉCNICO
- 1.7 MEDICIÓN Y LEVANTAMIENTO DEL CONVENTO
- 1.8 BREVE RESEÑA HISTÓRICA
- 1.9 DESCRIPCIÓN DEL CONVENTO

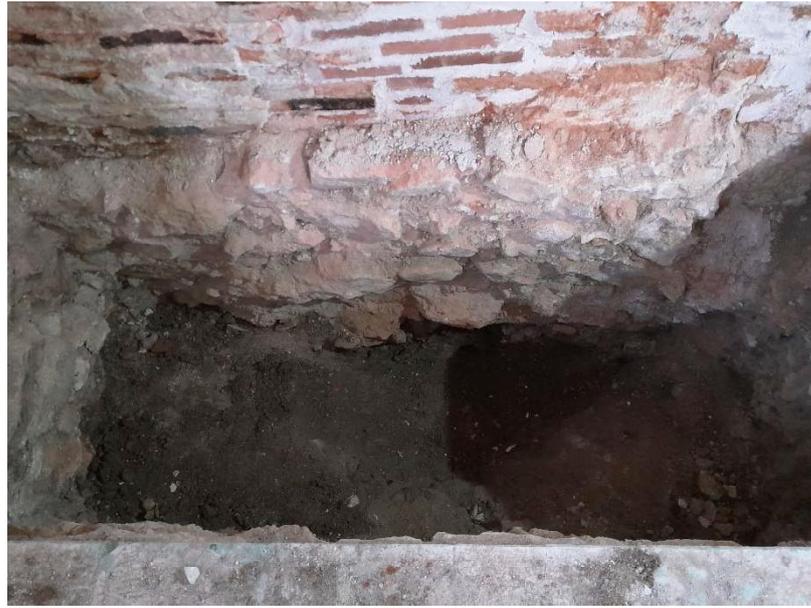
Figura 18. Cala 1. Fondo de cimentación.

Se puede apreciar que el fondo de la cimentación apoya en el jabre.

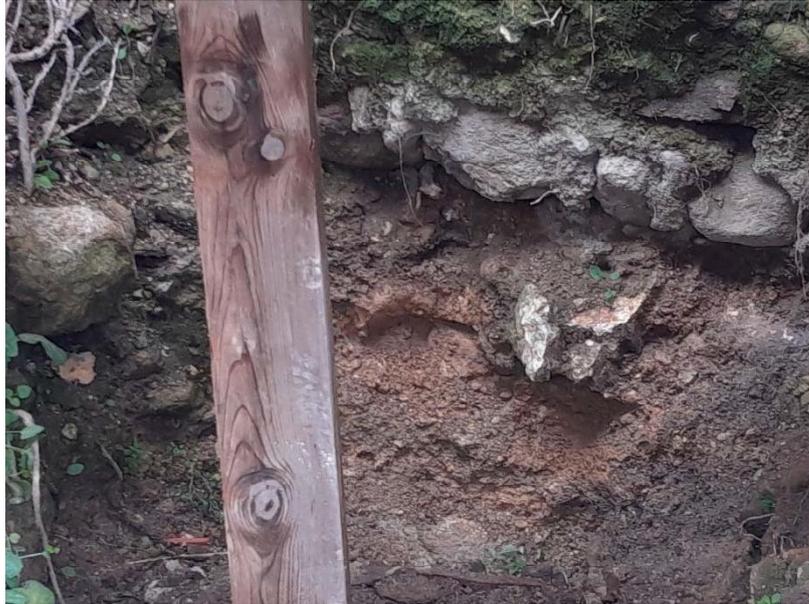
Figura 20. Cala 2. Fondo de cimentación.

La cala 2 corresponde al muro largo de fachada de la escalera por el lado de la calle. El muro de mampostería en su parte inferior se regresa en dos escalones hasta el plano de cimentación, ganando en cada lado 0,31 m.

Se puede apreciar que el fondo de la cimentación apoya en el jabre.

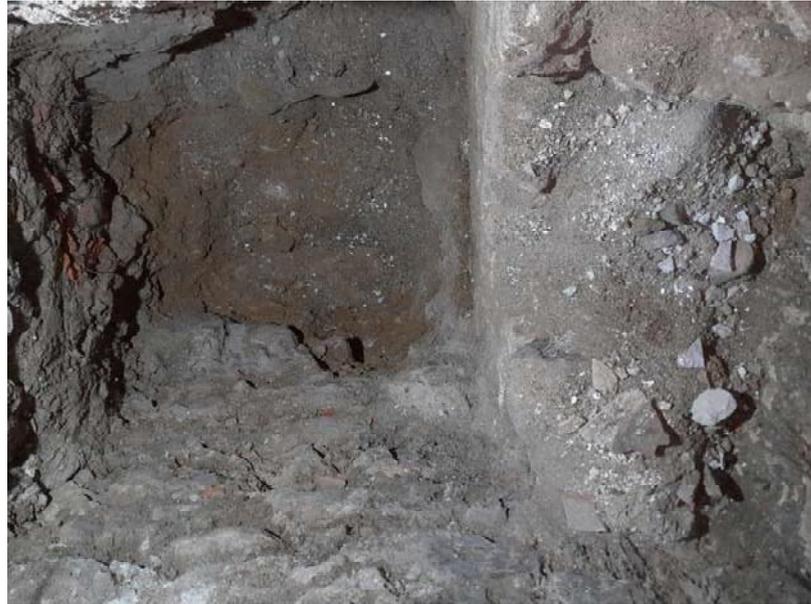
Figura 22. Cala 3. Fondo de cimentación.

La cala 3 corresponde al segundo muro de fachada largo, realizada desde el lado interior del convento. El muro de 0.70 m tiene un regresamiento de 0,14 m cada lado hasta el fondo de la cimentación. La profundidad de la misma es de 1,30 m y arranca 0,10 m por debajo del suelo del edificio.

Se puede apreciar que el fondo de la cimentación apoya en el jabre.

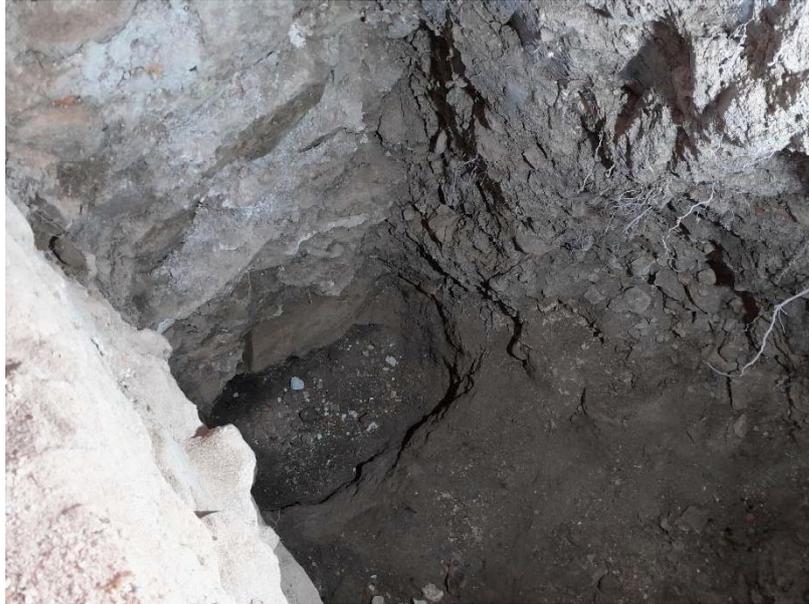
Figura 24. Cala 4. Fondo de cimentación.

La cala 4 corresponde a uno de los muros entramados interiores y, de la misma forma que la cala 2, bajo un refuerzo de ladrillo, la cimentación es de mampostería y regruesa 0,12 m hacia el exterior del muro. La profundidad de la misma es de 1,60 m.

Se puede apreciar que el fondo de la cimentación apoya en el jambre.

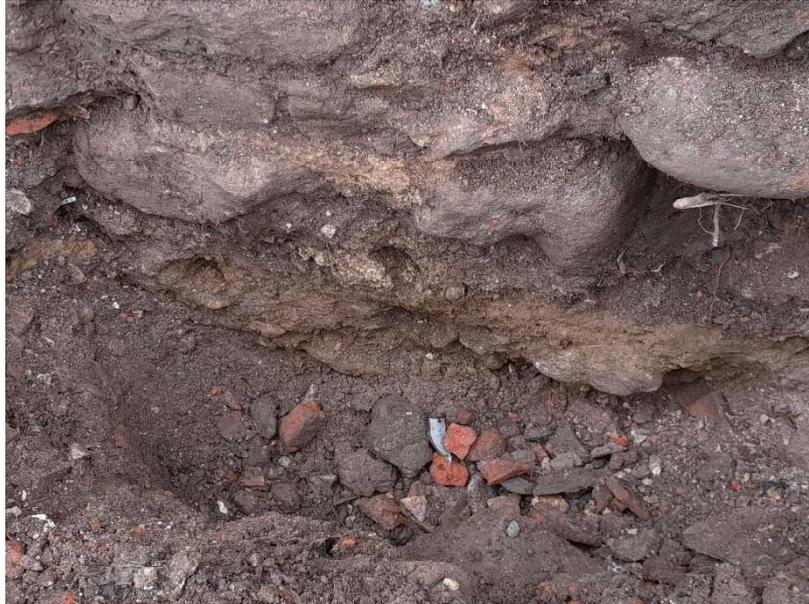
Figura 26. Cala 5. Fondo de cimentación.

La cala 5 corresponde a uno de los muros de fachada cortos y se realizó por el lado de la calle. El muro de mampostería continúa hasta el plano de cimentación con dos ensanchamientos de 0,32 m en total. El plano de cimentación se encuentra 0,40 m por debajo del terreno natural.

Se puede apreciar que el fondo de la cimentación apoya en el jabre.

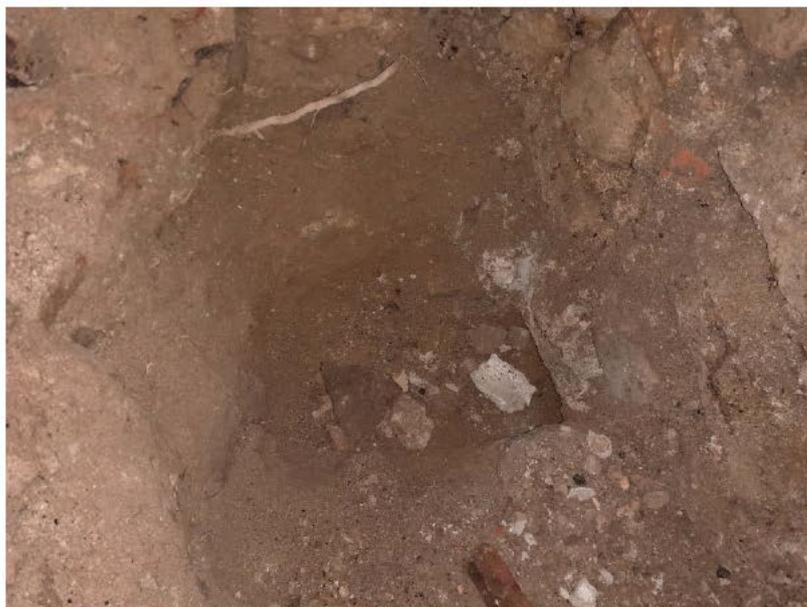
Figura 28. Cala 6. Fondo de cimentación.

La cala 6 corresponde a un muro interior y tiene una disposición similar a las de los muros similares. Bajo un refuerzo de ladrillo de 0,90 m, la cimentación es de mampostería y regruesa 0,18 m respecto al ancho inferior del muro. Tiene una altura de 1,15 m por debajo del suelo del edificio.

Se puede apreciar que el fondo de la cimentación apoya en el jabre.

A falta de datos que puedan corroborar la resistencia real bajo el cimiento, los valores obtenidos de tensiones son elevados para las resistencias obtenidas del informe geotécnico, por lo que, tal y como recomienda, debe realizarse una mejora en las condiciones de cimentación o en el propio terreno.

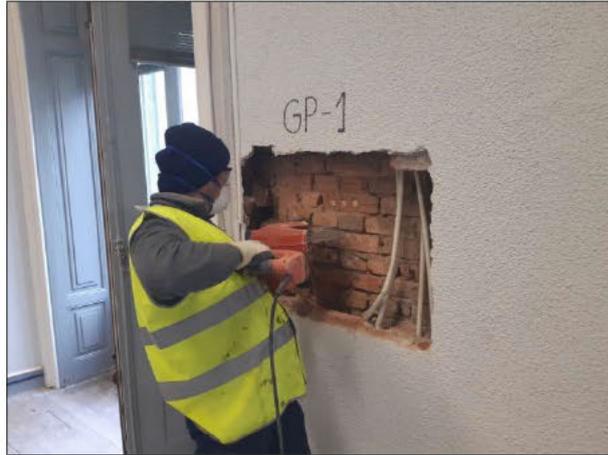
Figura 35. Corte en el muro.

- b) Realización del corte: Posteriormente se procede a realizar un corte normal entre los puntos de control.

- c) **Medida de deformación liberada:** Como consecuencia de la discontinuidad los puntos de control experimentaron un movimiento de acercamiento, disminuyendo la distancia ( $D_c$ ) entre los mismos respecto a la situación inicial,  $D_0 > D_c$ , a la diferencia entre ambas se le denomina deformación liberada causada por la liberación de tensiones en la zona de corte.

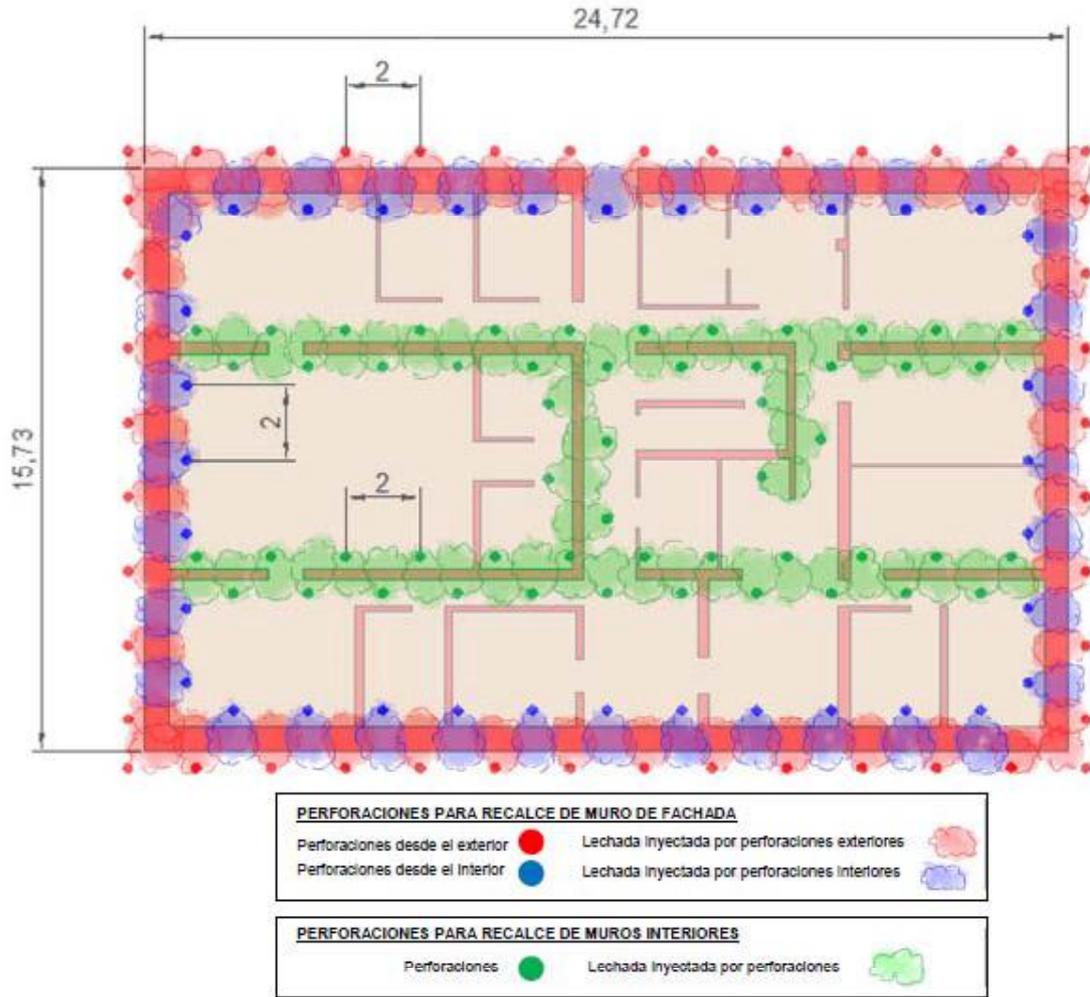
En la siguiente figura, puede verse el plano de las inyecciones a realizar.

Figura 42. Inyección de lechada de cal.

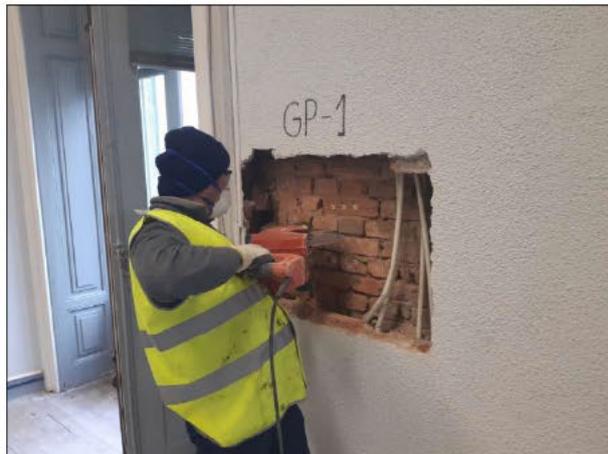
- 2- Realización del corte: Posteriormente se procede a realizar un corte normal entre los puntos de control.

- 3- Medida de deformación liberada: Como consecuencia de la discontinuidad los puntos de control experimentaron un movimiento de acercamiento, disminuyendo la distancia ( $D_c$ )

entre los mismos respecto a la situación inicial,  $D_0 > D_c$ , a la diferencia entre ambas se le denomina deformación liberada causada por la liberación de tensiones en la zona de corte.

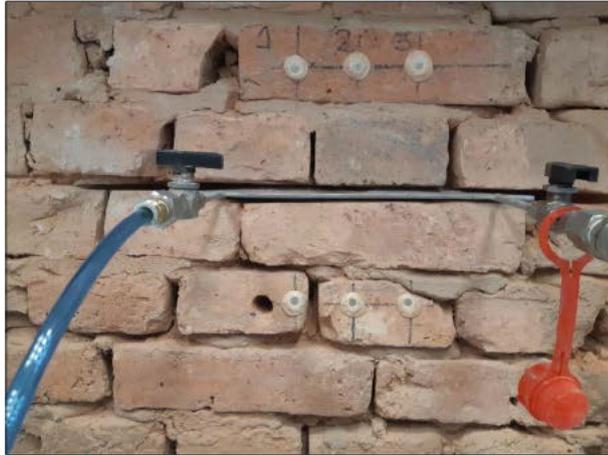
- 4- Incremento gradual de la presión: Una vez posicionado el gato en el corte realizado, se procede al aumento gradual de presión mediante escalones, con objeto de no superar los límites admisibles del equipo.

La tensión de trabajo del elemento se determina en base a la presión obtenida en el gato plano, necesaria para restablecer la deformación ocasionada por el corte, corregida según constantes que dependen de las propiedades del gato y de la geometría del corte.

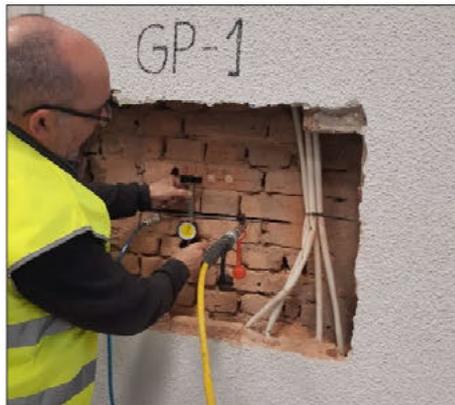
La representación de resultados del ensayo de gato plano se realiza mediante un gráfico en el cual se representa la evolución del ensayo para cada base de extensimetría en cada escalón de presión.

La presión aplicada al gato se controla mediante un manómetro analógico marca VDO, modelo VDO40 de rango de presiones 0-40 bar, con una apreciación de 0,5 bar.

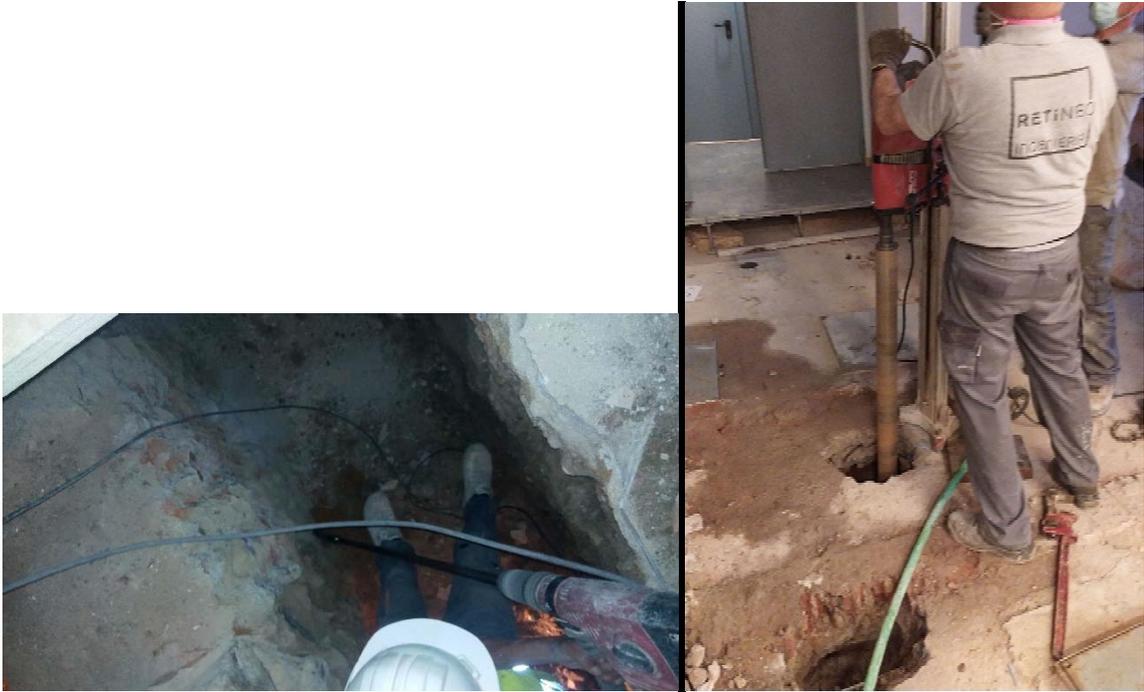
El procedimiento de perforación elegido y de limpieza deberán asegurar la viabilidad del proceso de inyección futuro, en especial cuando se pueda incurrir en modificaciones de la permeabilidad de los puntos de inyección. Las perforaciones se realizarán de acuerdo con los ángulos, orientación y espaciamiento incluidos en el informe para que la boca de inyección quede centrada bajo el eje del muro. Se ha estimado un ángulo de 7º, pero deberán realizarse comprobaciones previas de espesores y alturas para confirmar que este ángulo es válido. No se permitirán desviaciones, con

relación al eje de la perforación prevista, superiores a un uno por ciento (1 por 100) de su longitud para profundidades de hasta dos metros. En el caso de perforaciones más profundas la distancia entre perforaciones contiguas se deberá ajustar para tener en cuenta posibles desviaciones.
