TRABAJO : 3/5849/116

PETICIONARIO : R-7 CONSULTORES

O B R A : ESTUDIO GEOTECNICO HOSPITAL UNIVERSITARIO DE MOSTOLES.

ESTUDIO GEOTÉCNICO

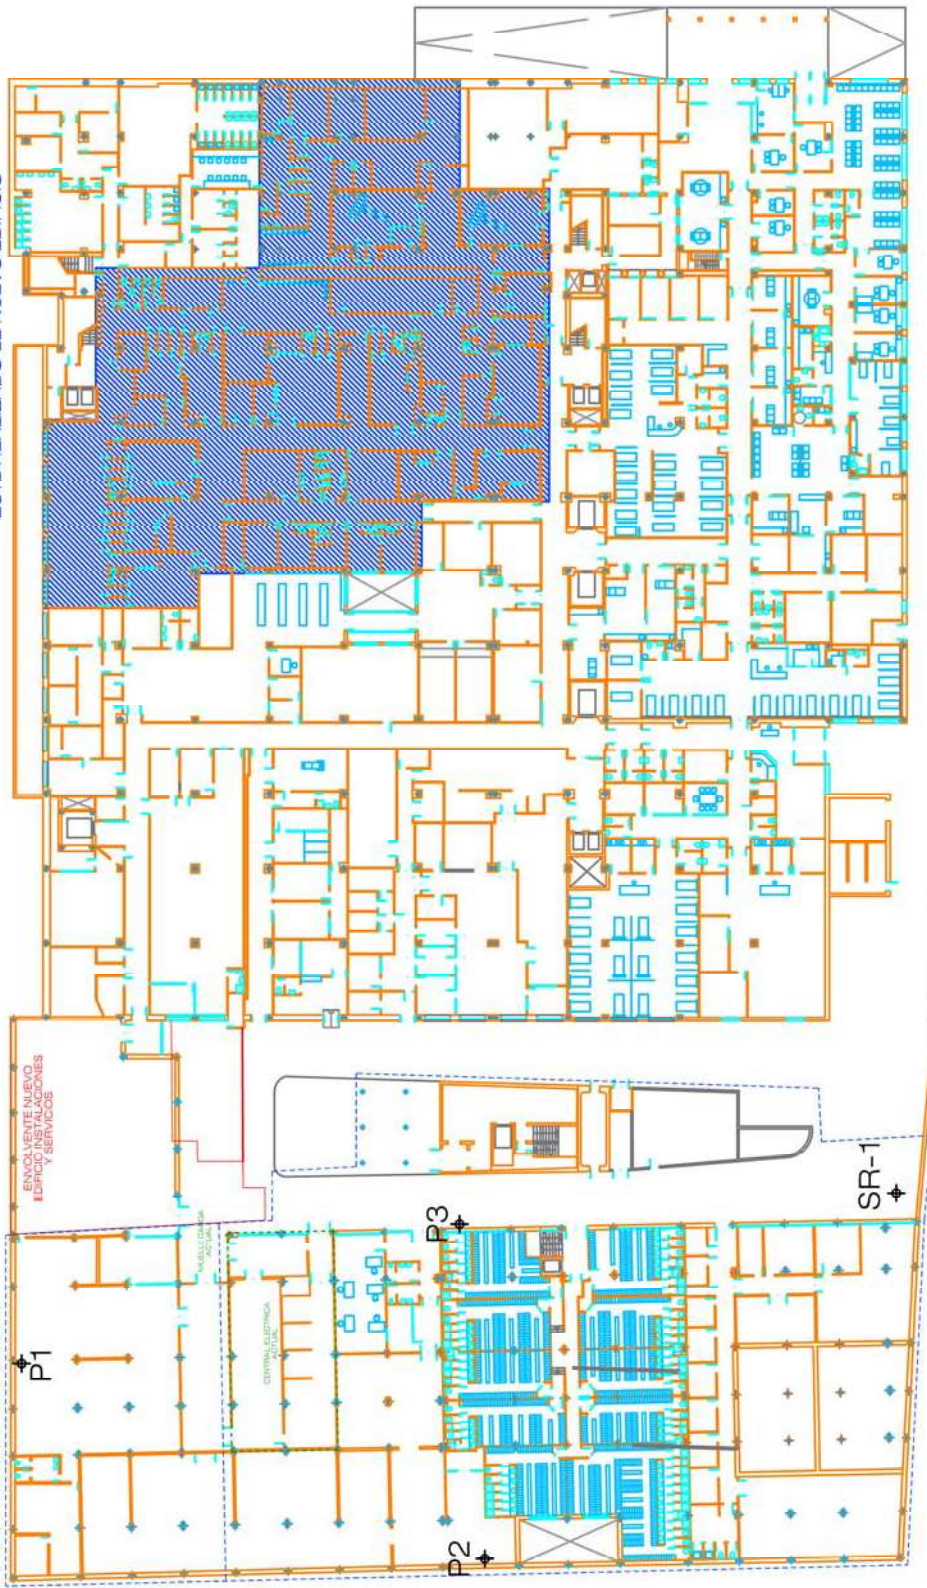
ÁREA DE REFUERZO DE ESTRUCTURA PREVIA
DESOCUPACIÓN DE LOS SERVICIOS UNA VEZ
ESTÉ REALIZADO EL NUEVO EDIFICIO

ÁREA DE ACTUACIÓN

PROYECTO MODIFICADO	PROYECTO	PROYECTO
NUEVO EDIFICIO Y REFUERZO DE ESTRUCTURA EN EL	NUEVO EDIFICIO	NUEVO EDIFICIO
EDIFICIO PRINCIPAL DEL HOSPITAL UNIV. DE MASTOLES	EDIFICIO PRINCIPAL DEL HOSPITAL UNIV. DE MASTOLES	EDIFICIO PRINCIPAL DEL HOSPITAL UNIV. DE MASTOLES
ESTADO ACTUAL	ESTADO ACTUAL	ESTADO ACTUAL
PLANTA SEMISOTANO	PLANTA SEMISOTANO	PLANTA SEMISOTANO
UTE EACSN - CENAMARCO	UTE EACSN - CENAMARCO	UTE EACSN - CENAMARCO

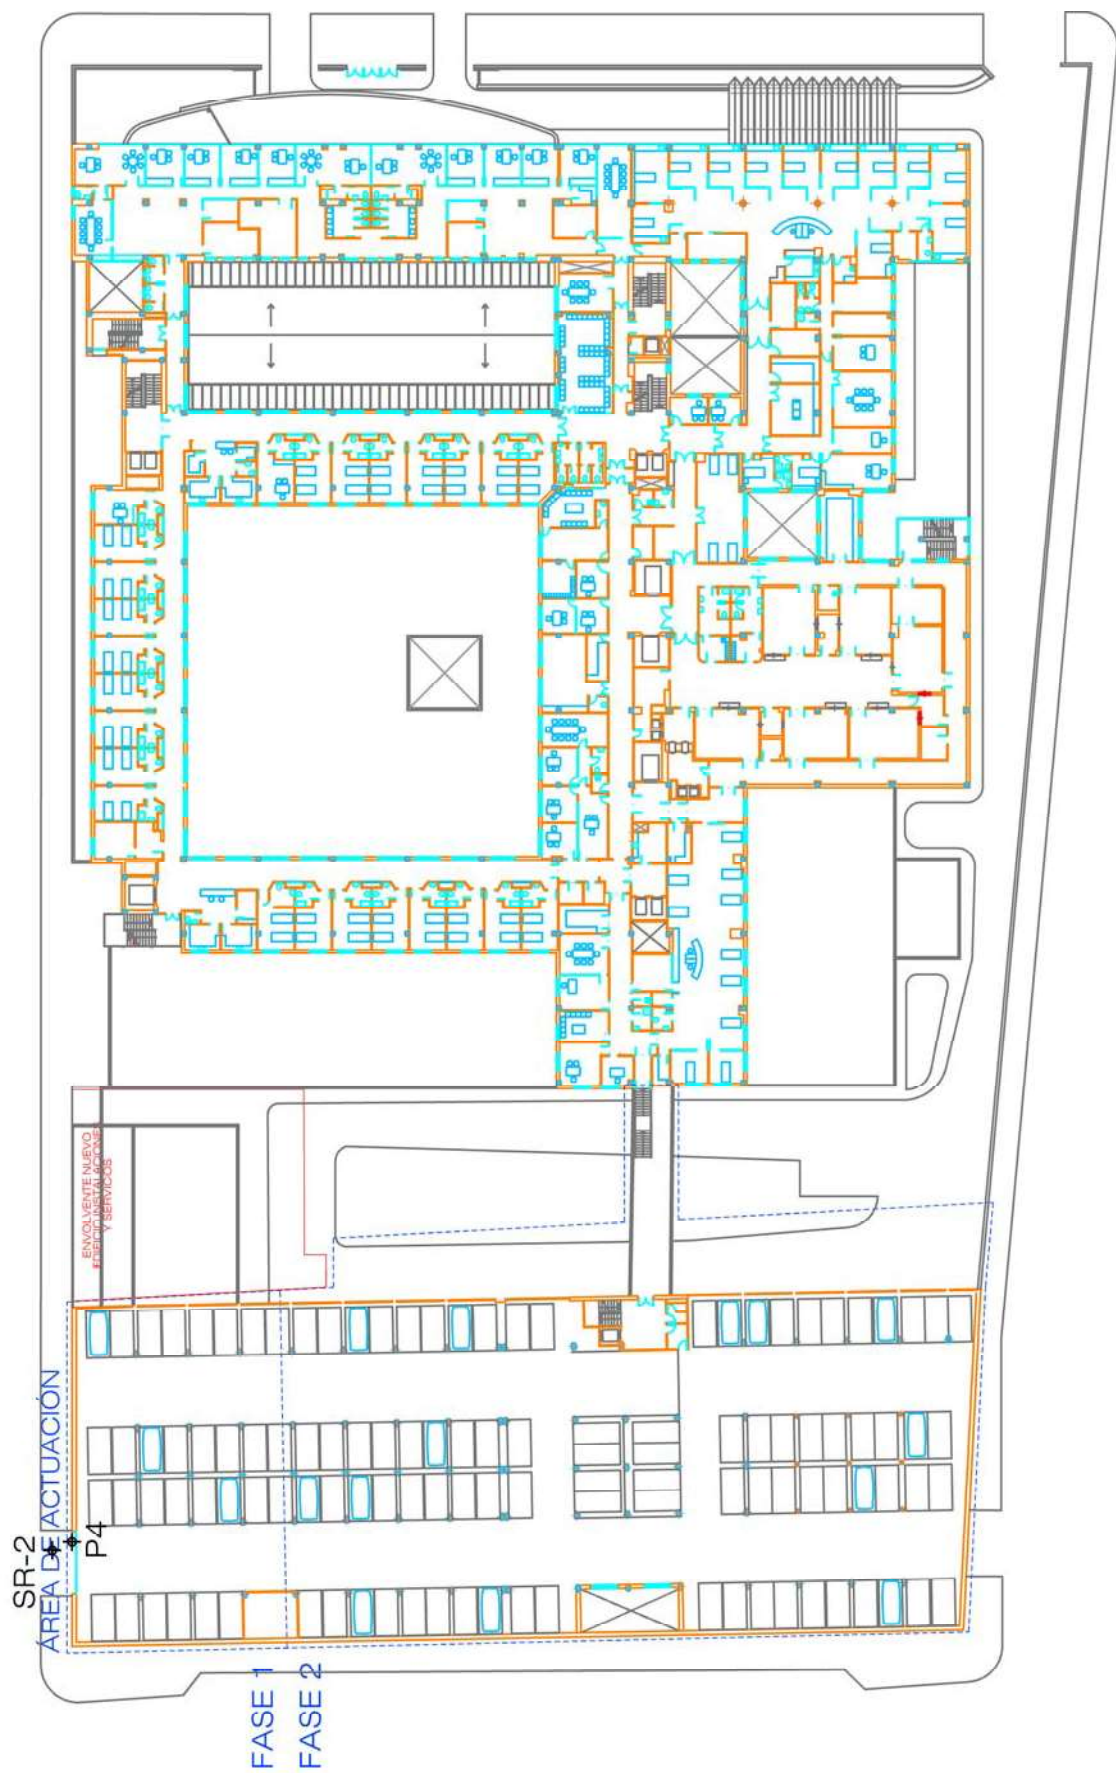
PROYECTO MODIFICADO	PROYECTO
NUEVO EDIFICIO Y REFORZAMIENTO DE ESTRUCTURA EN EL	NUEVO EDIFICIO
EDIFICIO PRINCIPAL DEL HOSPITAL UNIV. DE AMÉRICA	EDIFICIO PRINCIPAL
ESTADO ACTUAL	ESTADO ACTUAL
PLANTA SEGUNDA	PLANTA SEGUNDA
UTB EACSN - ESPERANZA Y SERVICIOS	UTB EACSN - ESPERANZA Y SERVICIOS
EACSN	EACSN
