# Estudio Geotécnico para Proyecto Básico y de Ejecución de la Unidad de Ensayos Oncológicos en el Hospital Clínico San Carlos, Madrid

INFORME

MARZO 2020

**Asunto:** Informe geotécnico

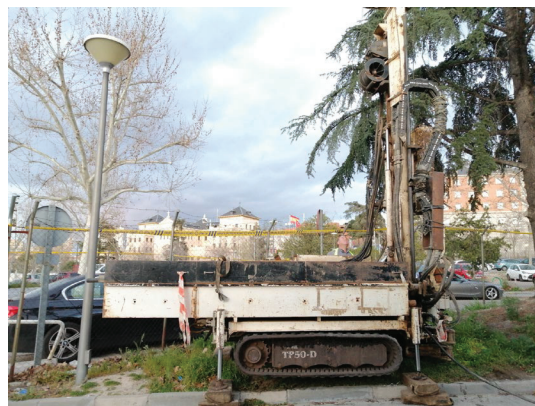
La máquina utilizada para la realización de los sondeos es una sonda rotativa modelo Tecoinsa Modelo TP-50. En la fotografía que aparece a continuación se puede observar la máquina empleada.

Fotografía 1. Vista de la sonda empleada para la ejecución del sondeo.

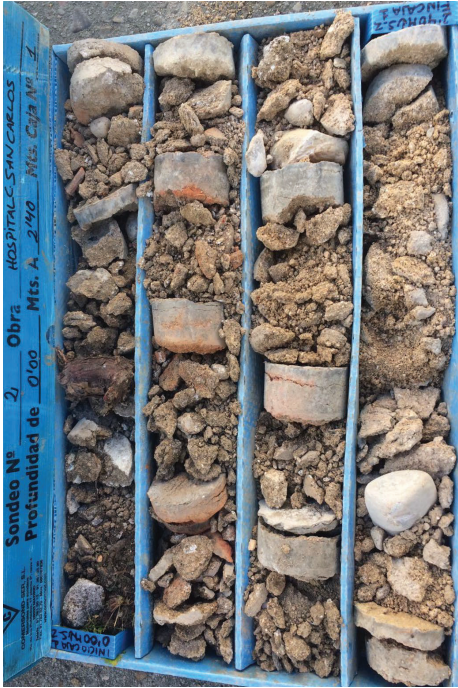
FOTO 2: Caja 1. De 0,00 a 2,40 m

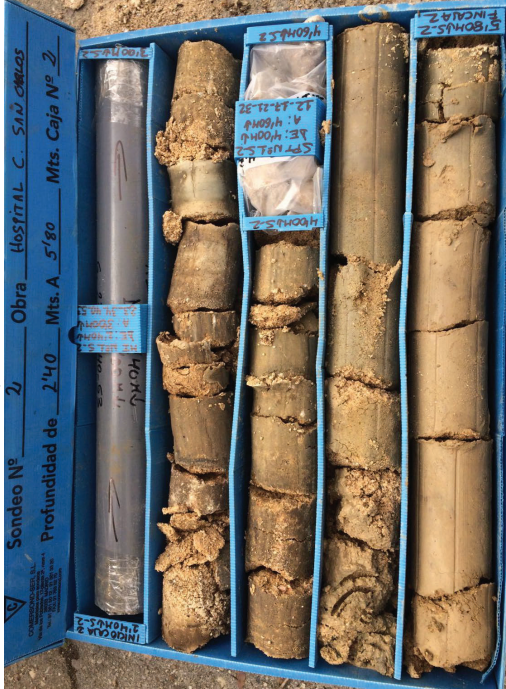
FOTO 3: Caja 2. De 2,40 a 5,80 m

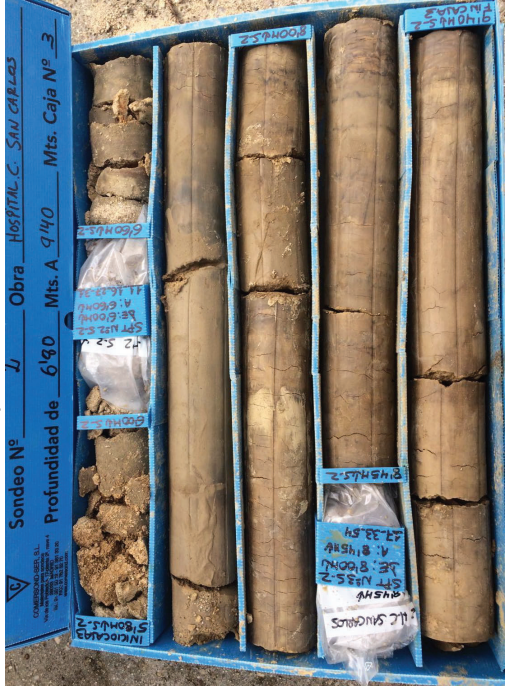
FOTO 4: Caja 3. De 6,40 a 9,40 m

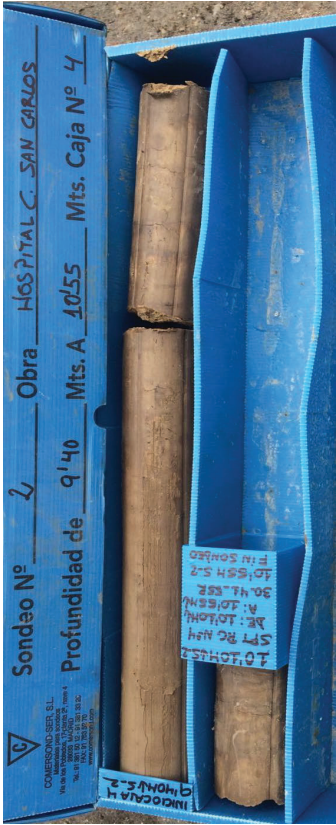
</div> <p>FOTO 5: Caja 4. De 9,40 a 10,55 m.</p>
