Justificación de las obras de emergencia en la reparación de forjados y consolidación estructural puntual de vomitorios en tendidos altos en la plaza de toros de Las Ventas (Madrid).

Centro de Asuntos Taurinos - febrero, 2025

1. Objeto del informe

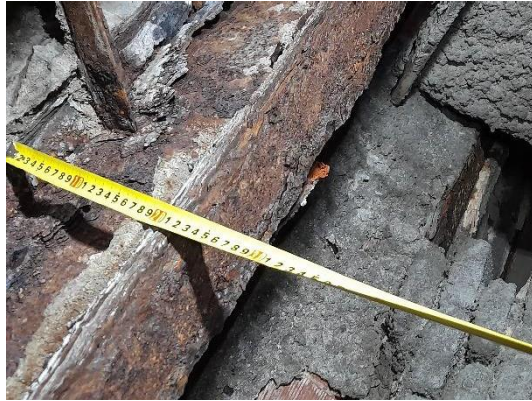
- Las viguetas en las que apoyan el granito de los vomitorios y en los que se encajan los desagües están deterioradas por la corrosión en mayor o menor medida, siendo las más someras ya motivo de preocupación al estar en riesgo la integridad de los soportes de las piezas centrales de granito.

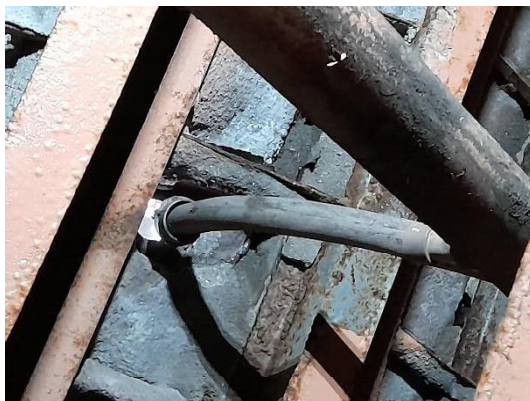
- Se ha comprobado in situ que los motivos de las filtraciones y origen de la corrosión responden a diferentes causas:
 - Deficiencias en las cazoletas y desagües ubicados en las salidas de los vomitorios.
 - Deficiencias en los sellados en encuentros entre diversos materiales que conforman las gradas.
 - Deformaciones en las gradas que facilitan el embalsamiento del agua de lluvia, facilitando que pueda acceder por diversos puntos no estancos.
 - Escorrentía del agua dentro del bajo-grada debido a patologías ya descritas reproducidas en zonas más altas del tendido.

Ausencia de cazoleta en desagüe.

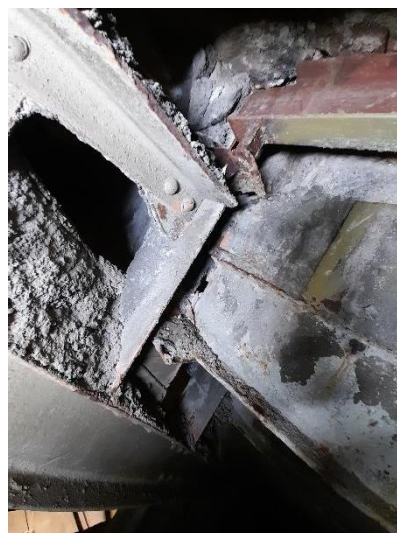
- Otras patologías detectadas se refieren a piezas deformadas, rotura de nudos en la estructura original, huecos, etc.... Al no pertenecer a las zonas de actuación del presente encargo, el informe se limita a señalarlas para su conocimiento y futuras tomas de decisiones.

Nudo de apoyo de gradas deformado.

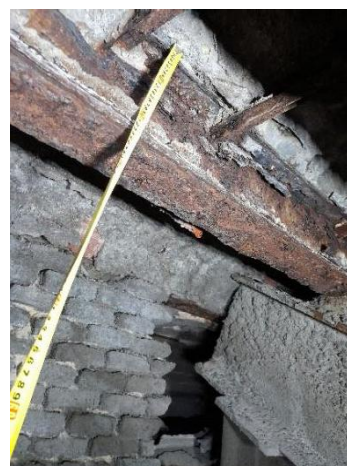
En consecuencia, y debido al deterioro con pérdidas de sección de las vigas que conforman el entramado de apoyo del granito, se está aumentando el riesgo de rotura de dicho entramado en el desembarco de los vomitorios; geométricamente corresponde al centro de los vanos y en los que la solicitud de carga es máxima en los días de espectáculos:

Se señala en rojo la zona más afectada.
