PROYECTO DE EJECUCIÓN DE
Sustitución de Muro Perimetral de Contención de tierras y Cerramiento en el CEIP Lepanto de Madrid

PLANO
ARQUITECTURA
ACTUACIÓN 3: REHABILITACIÓN DE PARAMENTO EN VESTUARIOS DE COCINA

ESTADO ACTUAL Y REFORMADO

11A01
ESCALA
DINA1 1/50
FECHA
sep1 2024
REVISADO

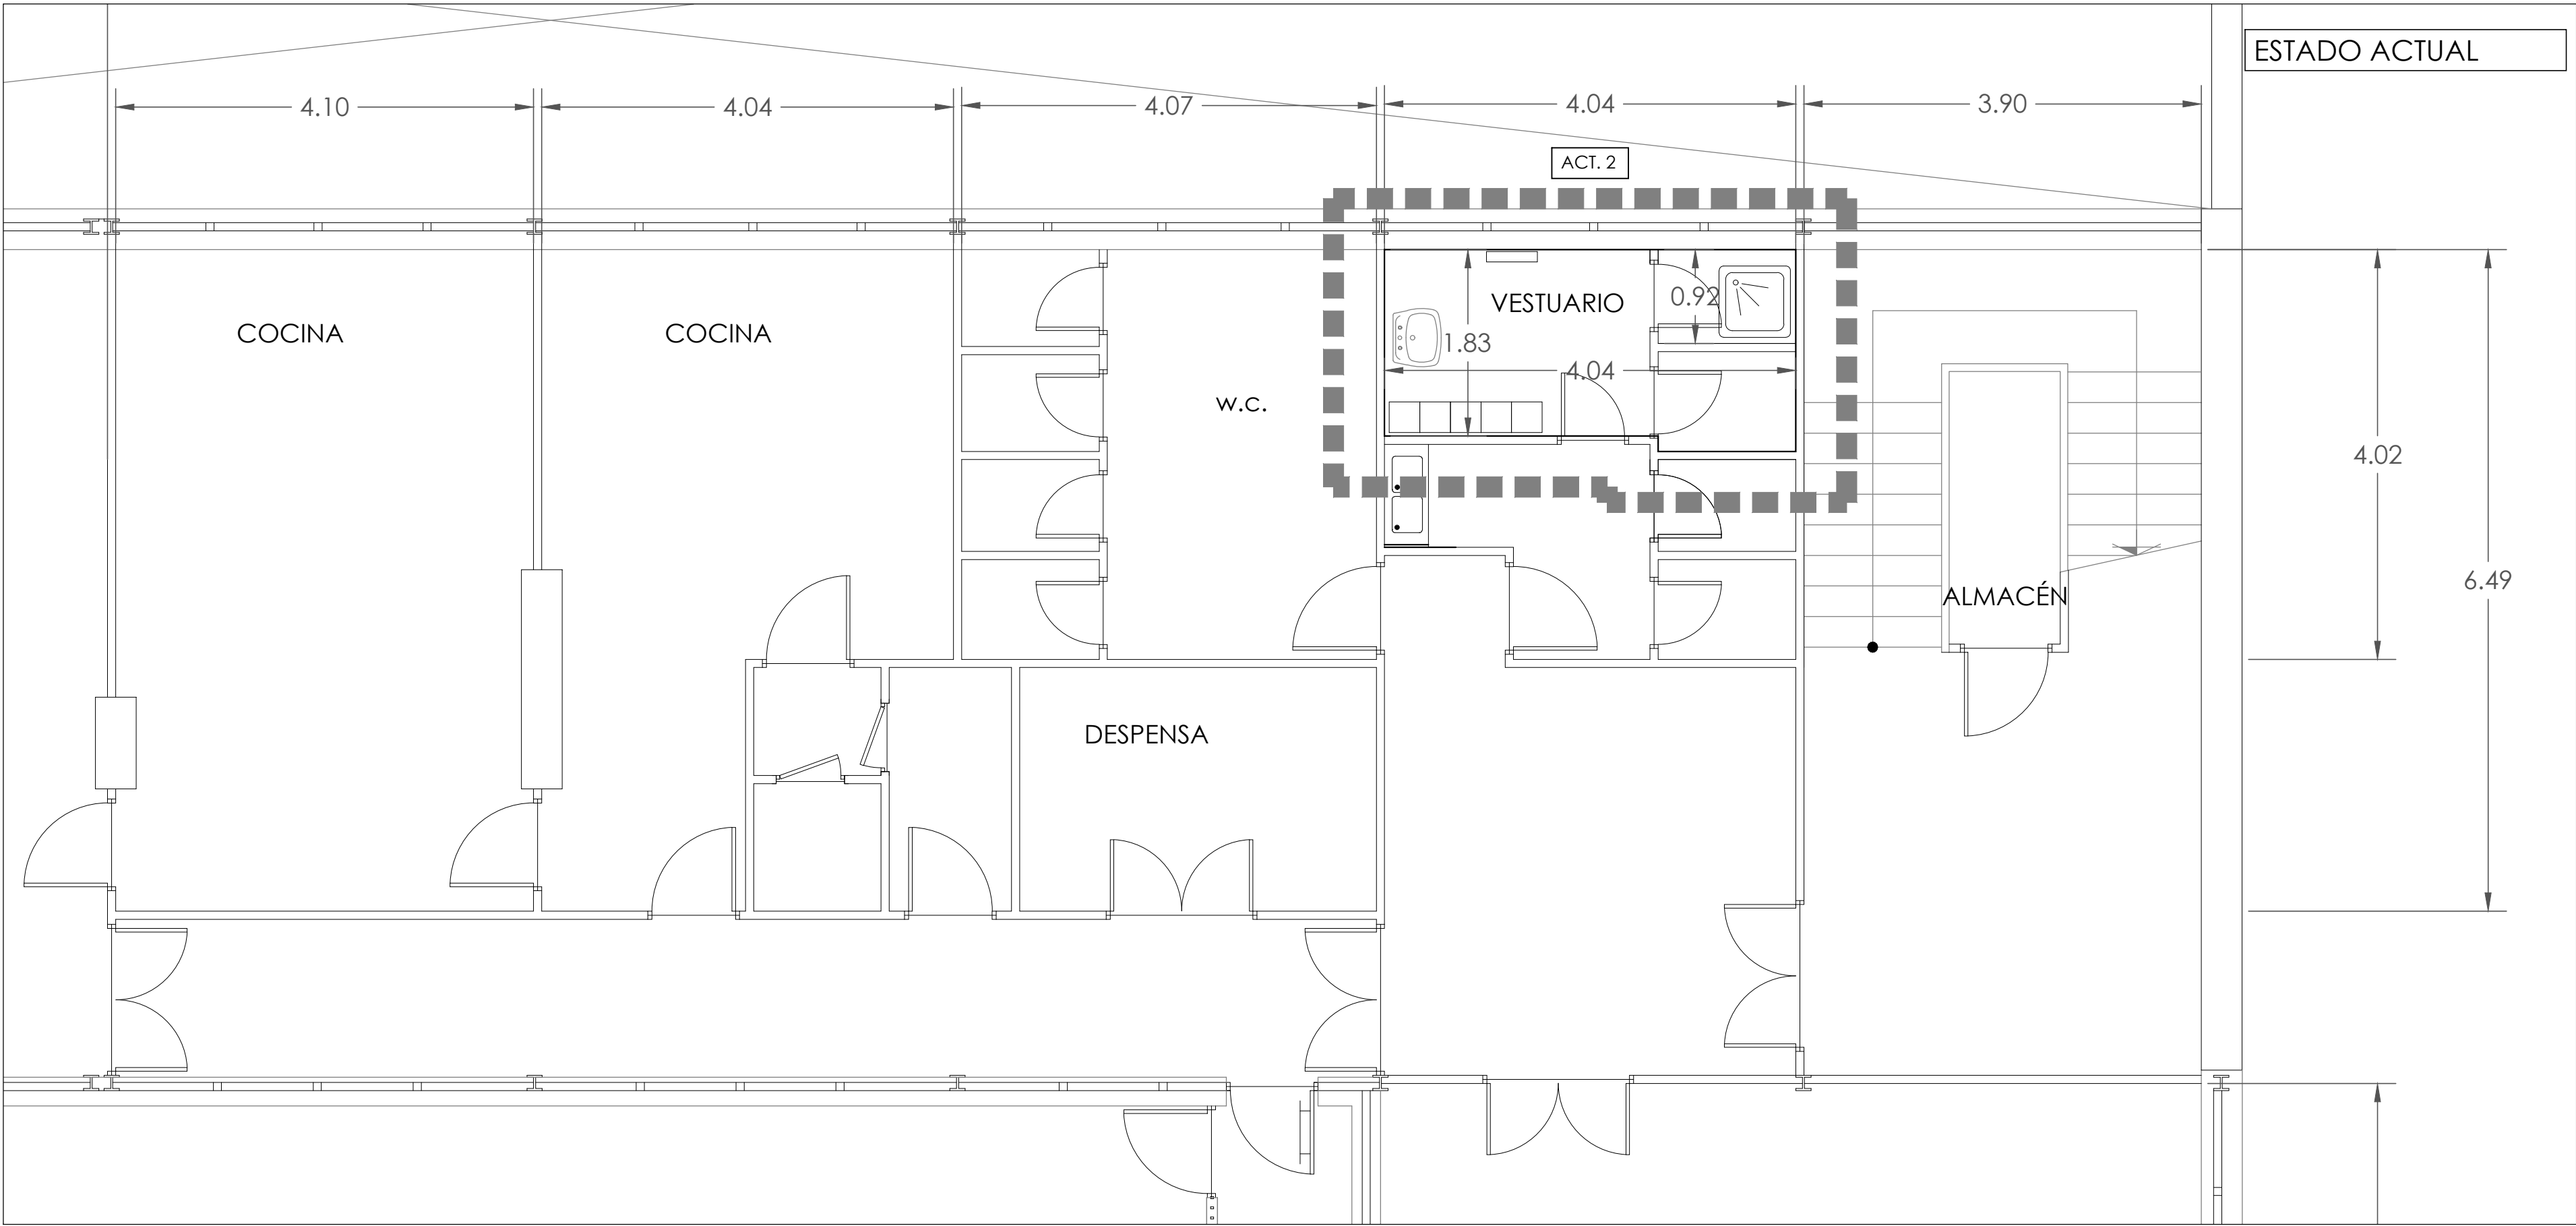
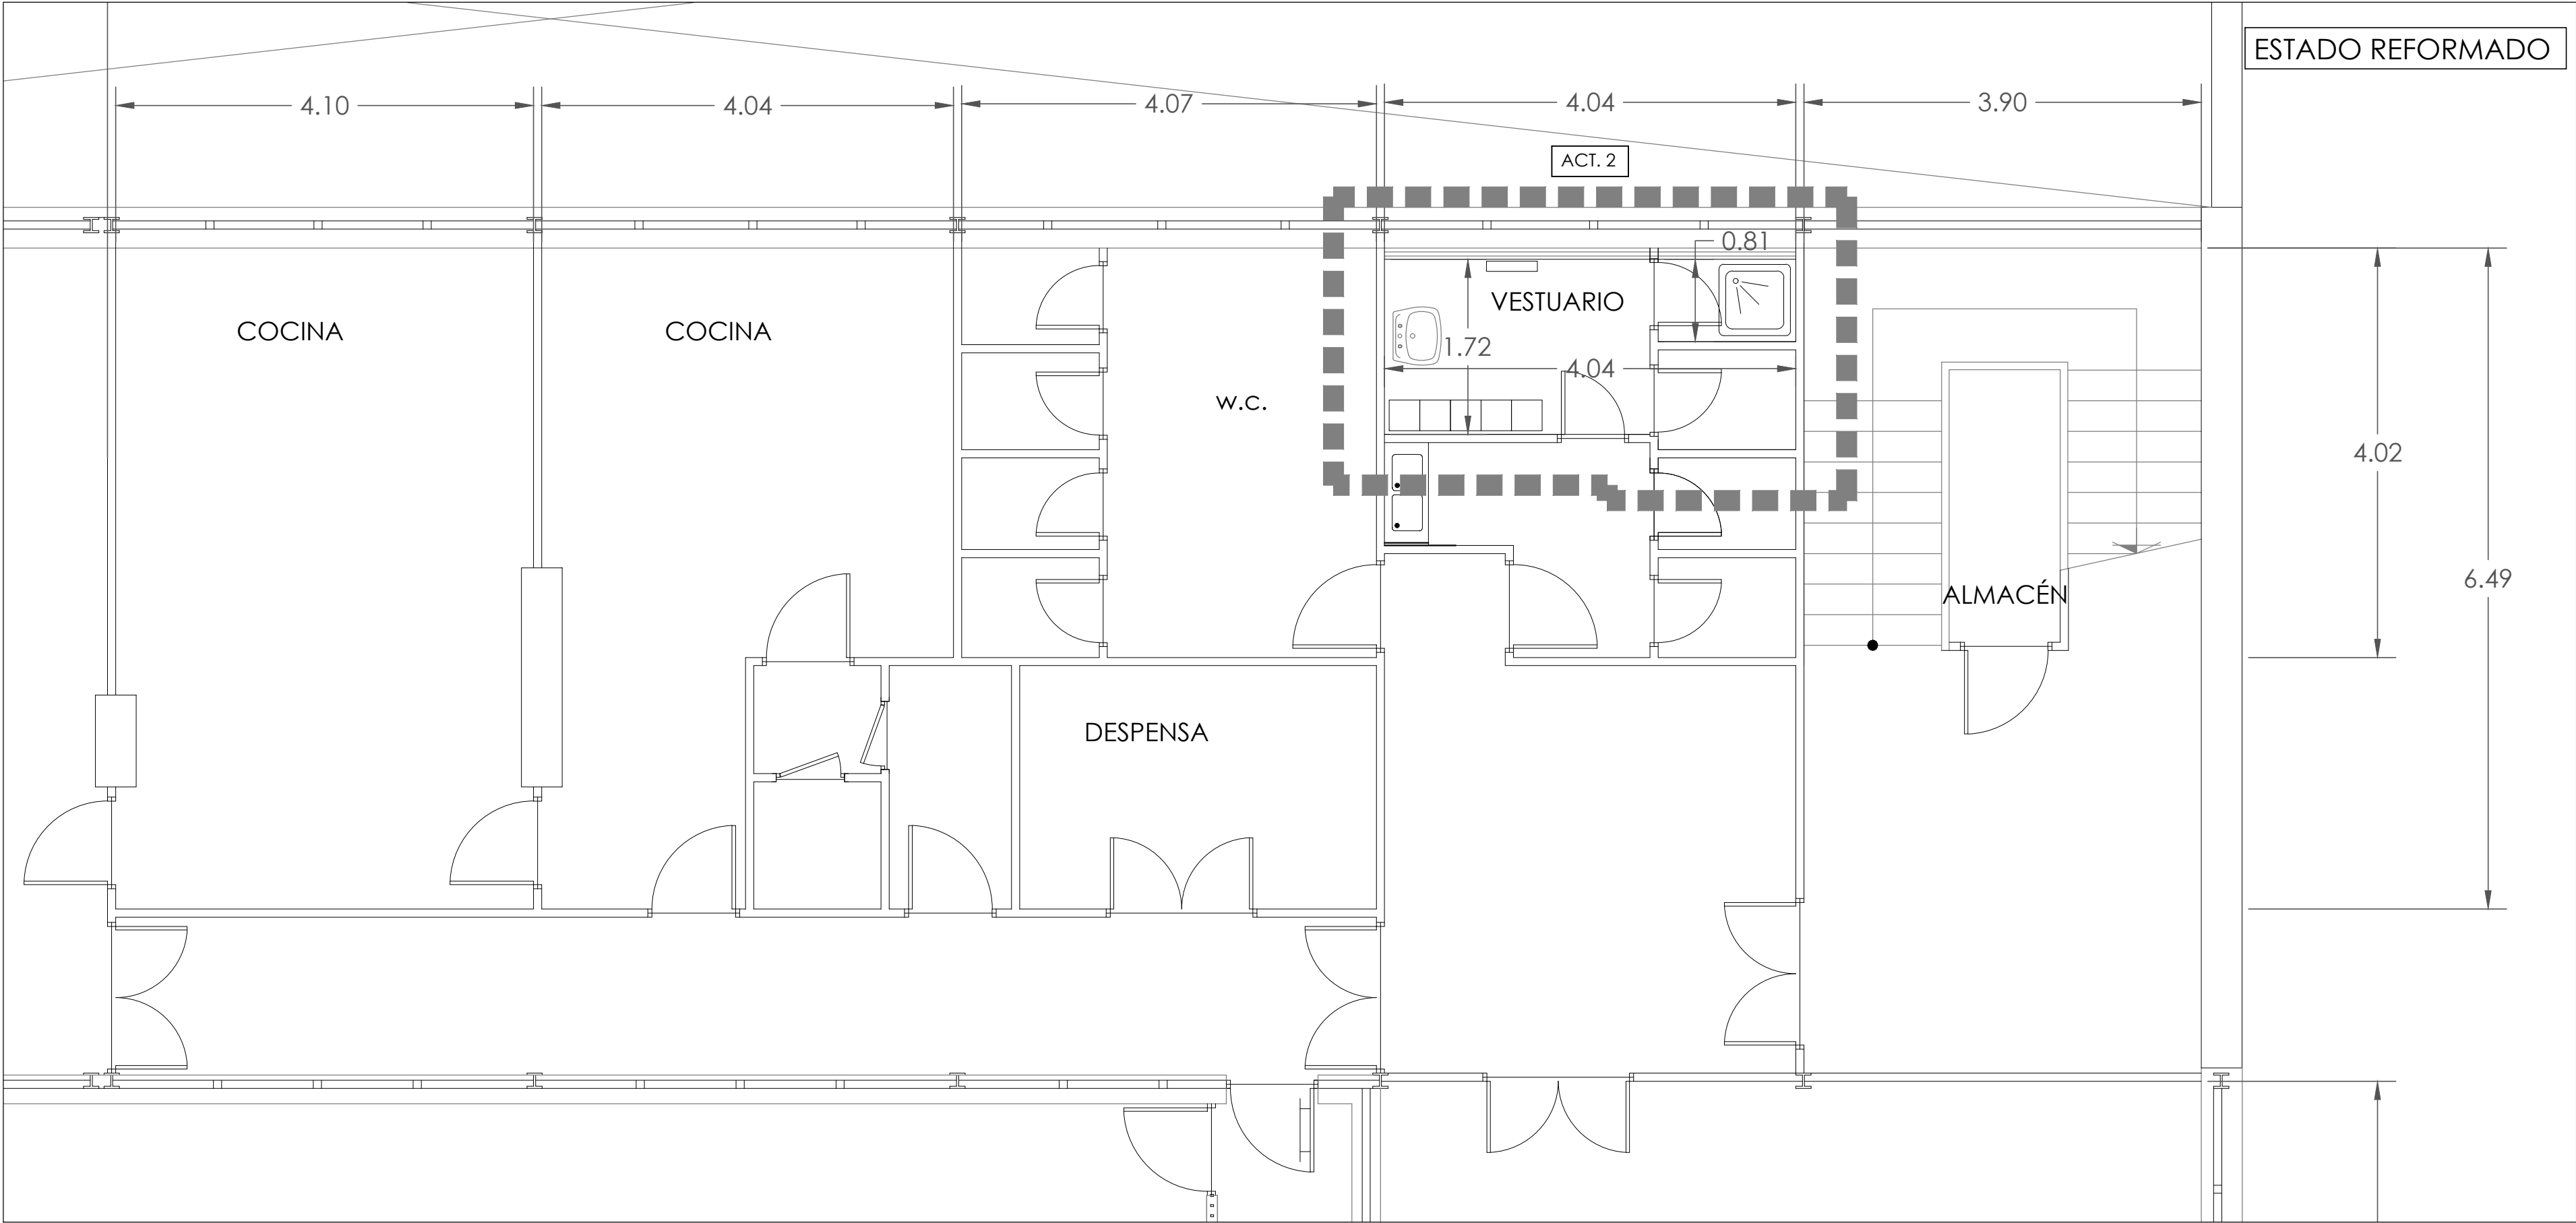
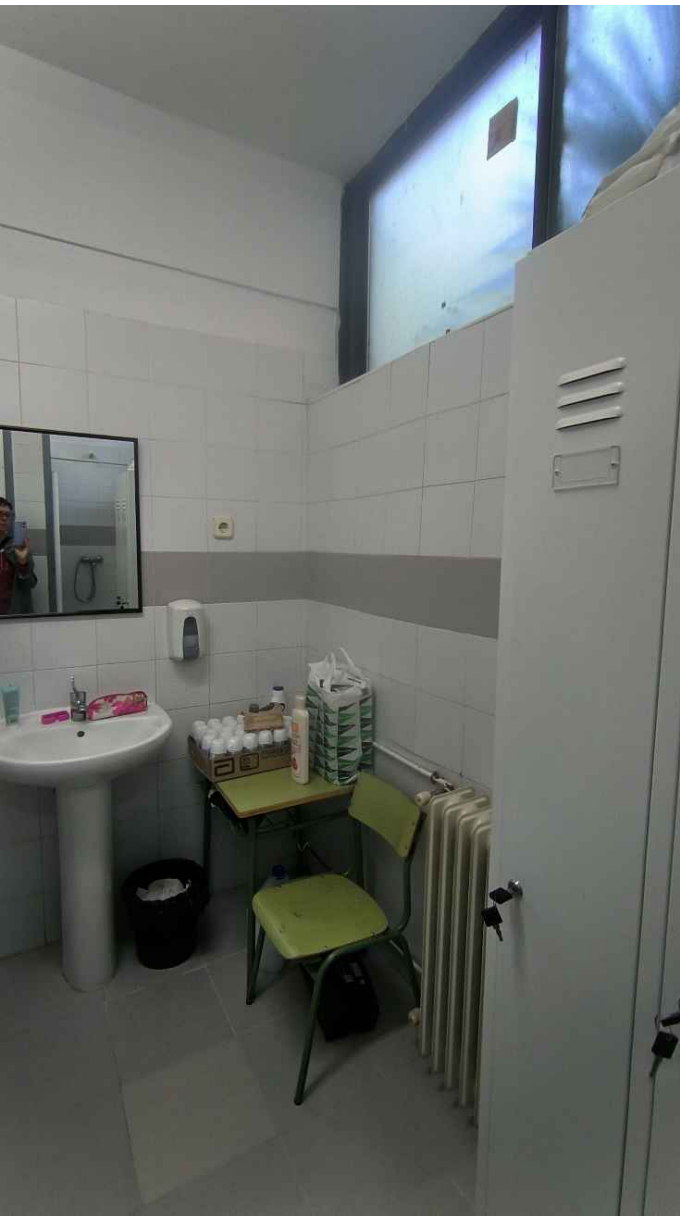
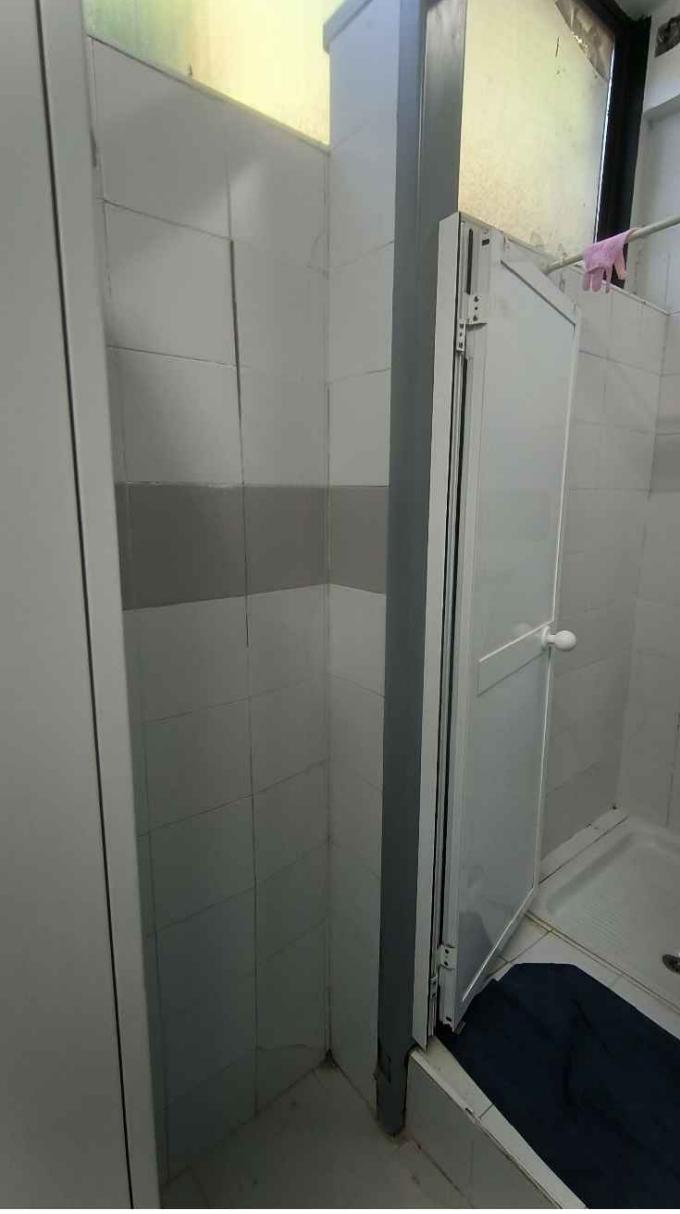
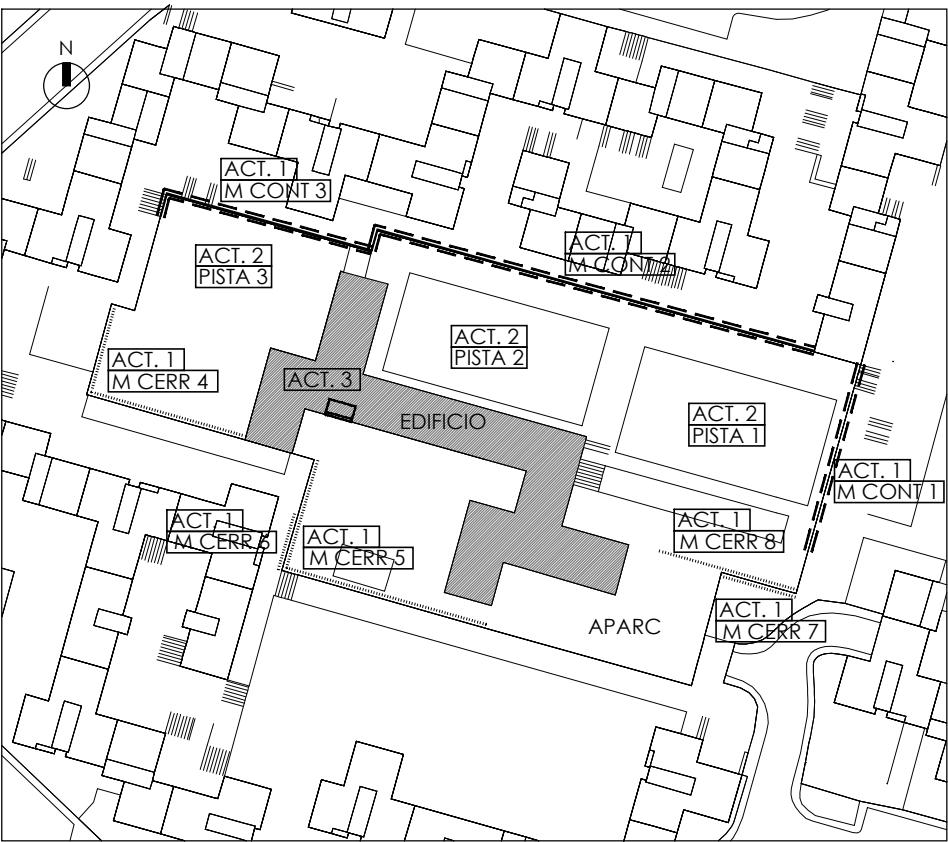
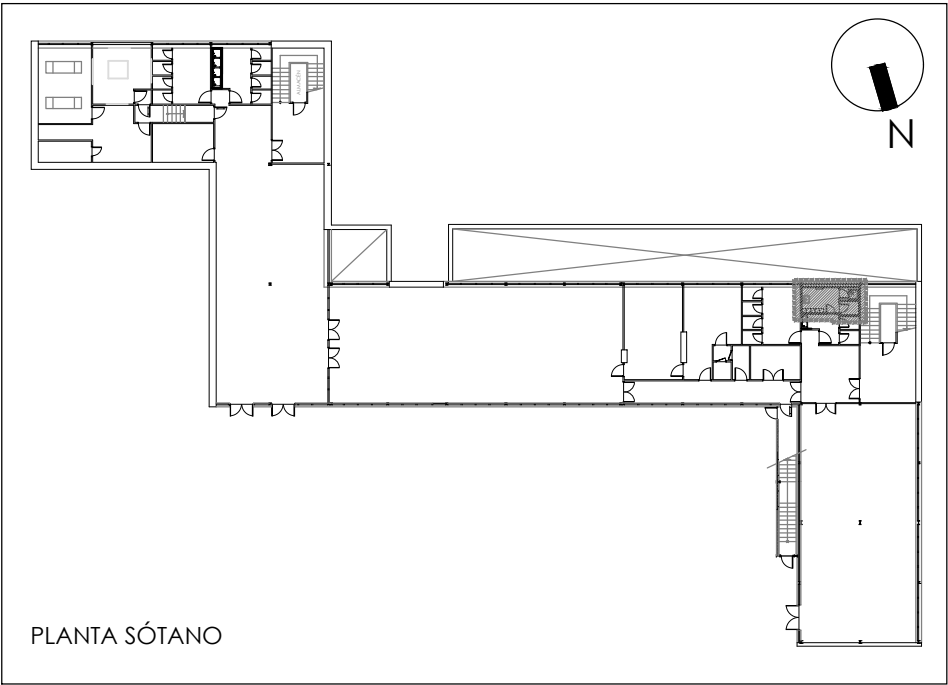
ACT. 3 REHABILITACIÓN PARAMENTO VESTUARIO COCINA

- ACTUACIONES PREVIAS**
- SE LEVANTARÁN ELEMENTOS DE CALEFACCIÓN, SANITARIOS, CARPINTERÍAS Y DEMÁS ELEMENTOS AFECTADOS.
 - SE DEMOLERÁ EL ALICATADO DEL PARAMENTO EXTERIOR DEL VESTUARIO SEÑALADO EN EL PLANO.
 - SE PICARÁ LA SUPERFICIE DEL PARAMENTO AFECTADO POR HUMEDADES DEL EXTERIOR.
- ACTUACIONES PREVISTAS**
- SE SANEARÁ EL PARAMENTO.
 - SE DEJARÁ UNA CÁMARA DE 40 mm Y SE COLOCARÁ ESTRUCTURA DE 40 mm RESISTENTE DE ACERO PROTEGIDA CONTRA LA OXIDACIÓN Y DOS PLACAS DE CARTÓN-YESO 15.15 CON PLACA WA SOBRE LA QUE SE ALICATARÁ CON AZULEJO 20X20 EN COLOR A IGUALAR EL EXISTENTE.
 - SE REINSTALARÁN ELEMENTOS DE CALEFACCIÓN, SANITARIOS, CARPINTERÍAS Y DEMÁS ELEMENTOS AFECTADOS.
