### Sustitución de Muro Perimetral de Contención de tierras y Cerramiento en el CEIP Lepanto de Madrid

### AM8 ESTUDIO GEOTÉCNICO Y TOPOGRÁFICO

## PROYECTO DE CONSTRUCCIÓN DE NUEVOS MUROS EN EL CEIP LEPANTO DE MADRID

### INFORME SOBRE EL RECONOCIMIENTO DEL TERRENO, ESTUDIO GEOTÉCNICO Y LEVANTAMIENTO TOPOGRÁFICO

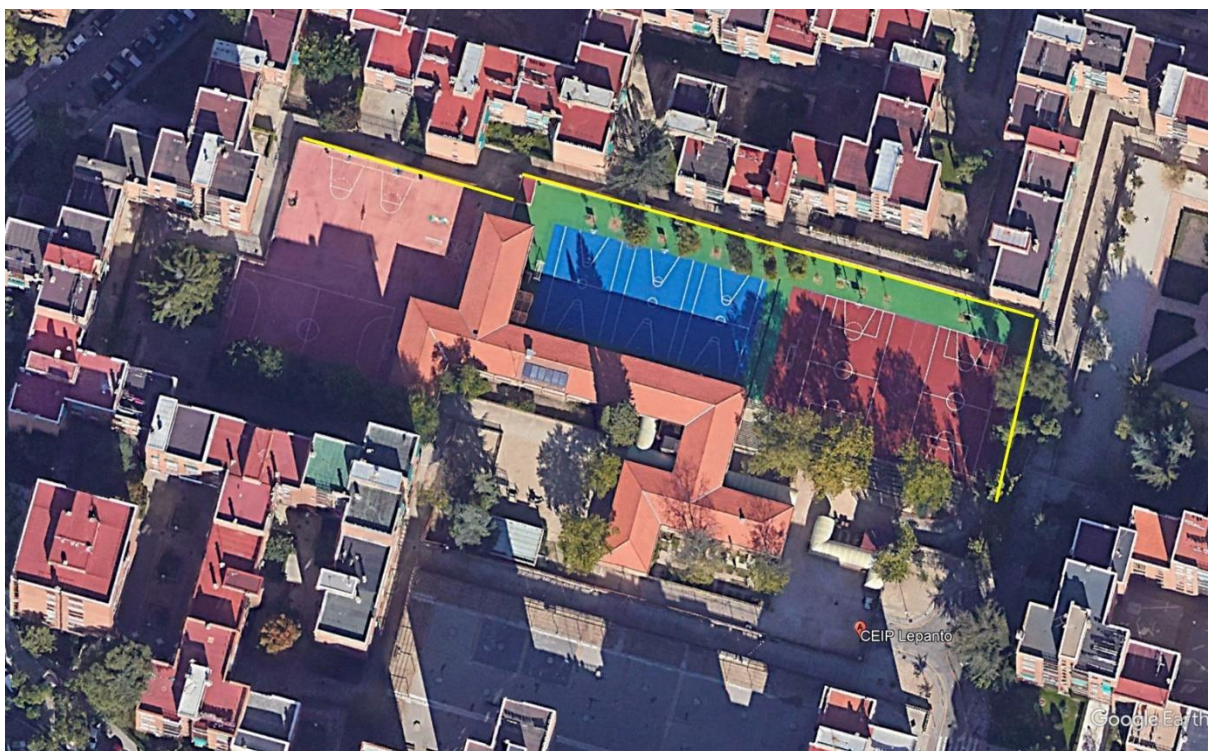
En la figura 1 se ha representado con líneas amarillas las tres zonas de muro que se van a construir, que son objeto del presente documento.

**Figura 1. Vista aérea del Colegio y localización con líneas amarillas de los tramos de estudio de muro**

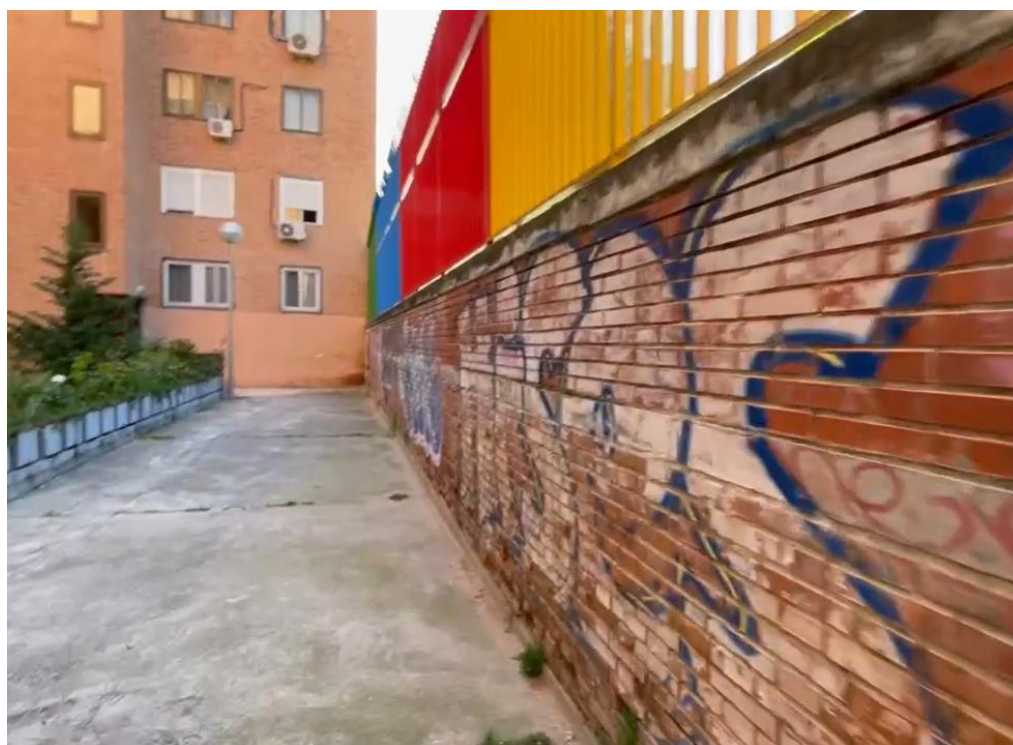
Figura 10. Muro zona del perfil 2

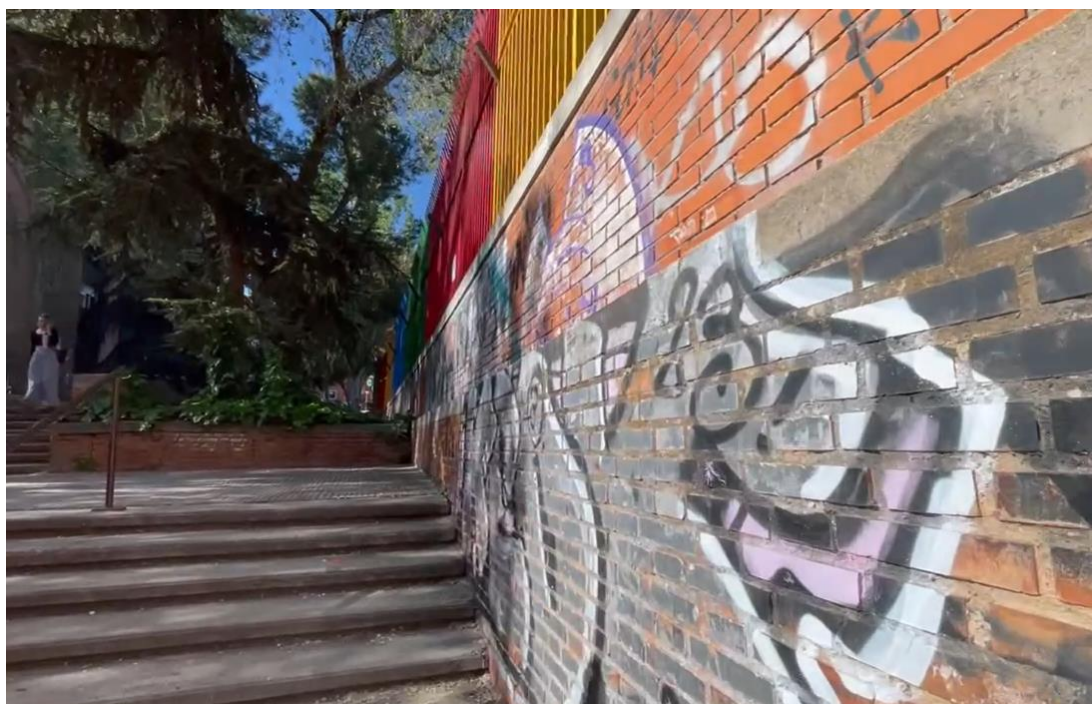
Figura 12. Muro zona del perfil 3

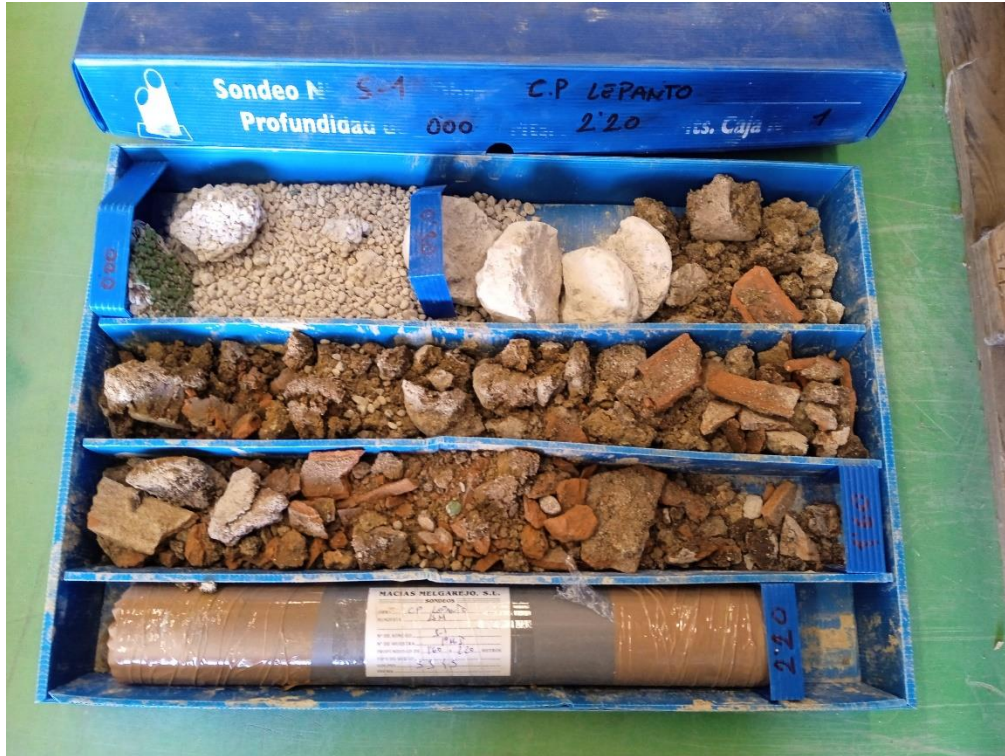
Sondeo S-1, caja 1, de 0,00 m a 2,20 m de profundidad.

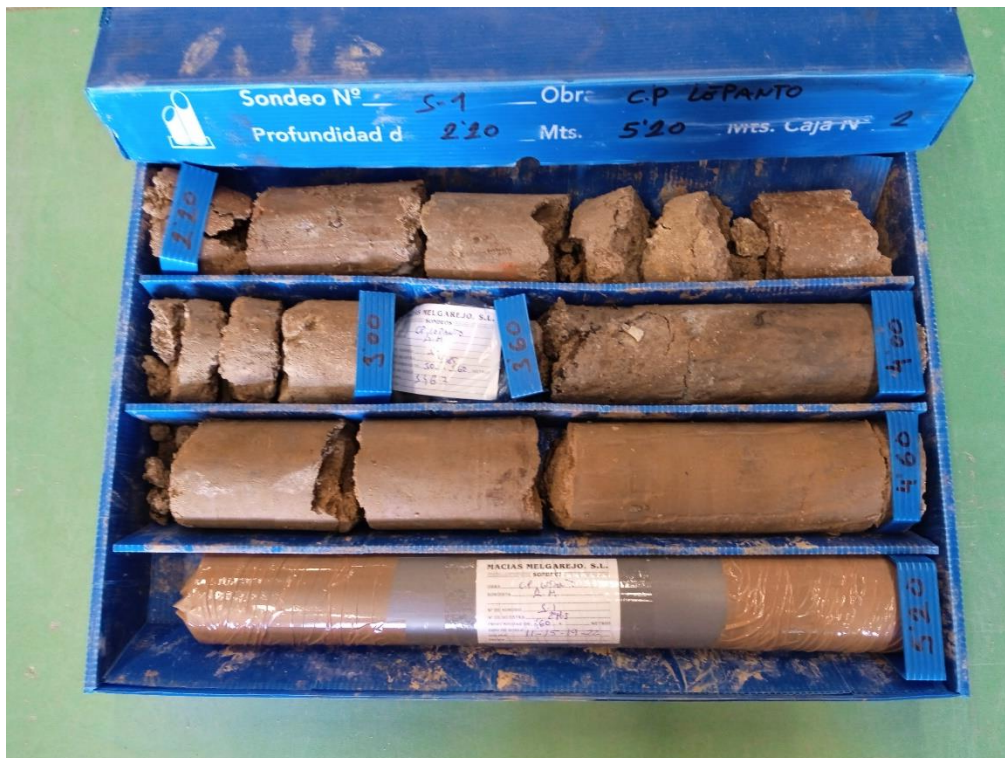
Sondeo S-1, caja 2, de 2,20 m a 5,20 m de profundidad.

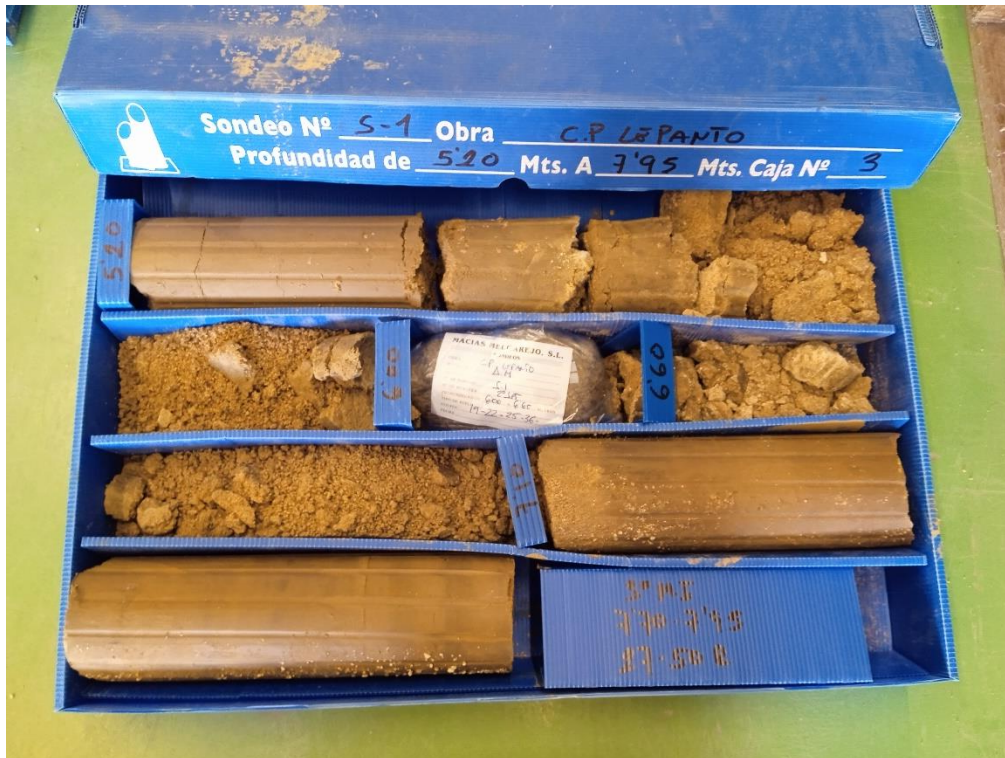
Sondeo S-1, caja 3, de 5,20 m a 7,95 m de profundidad.

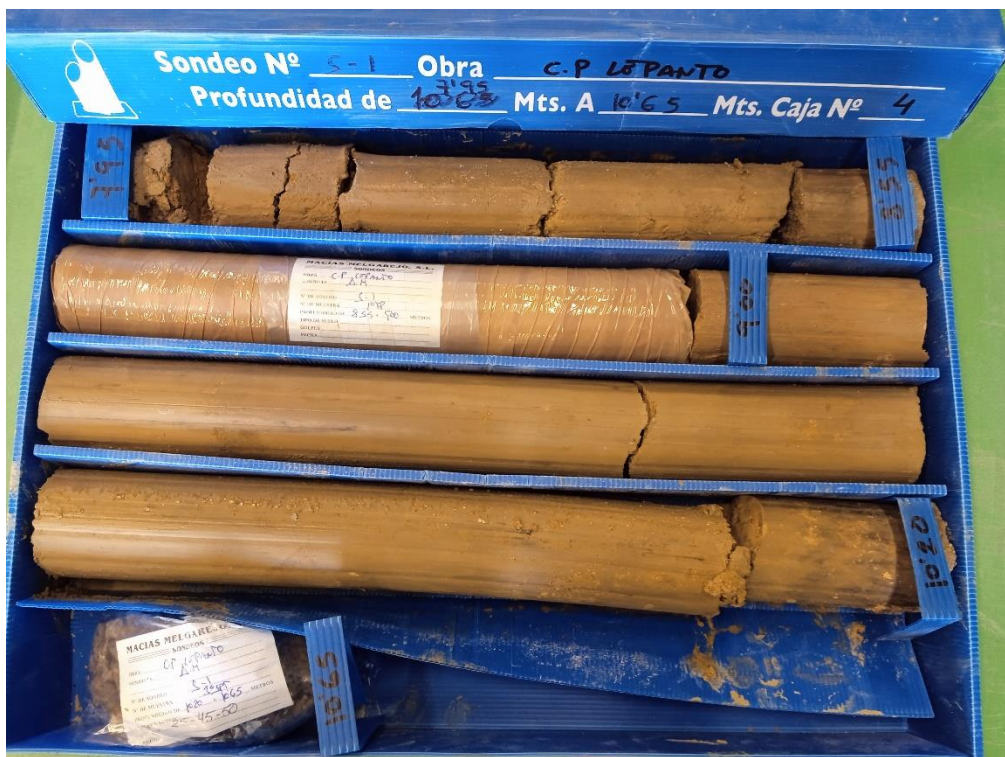
Sondeo S-1, caja 4, de 7,95 m a 10,65 m de profundidad.

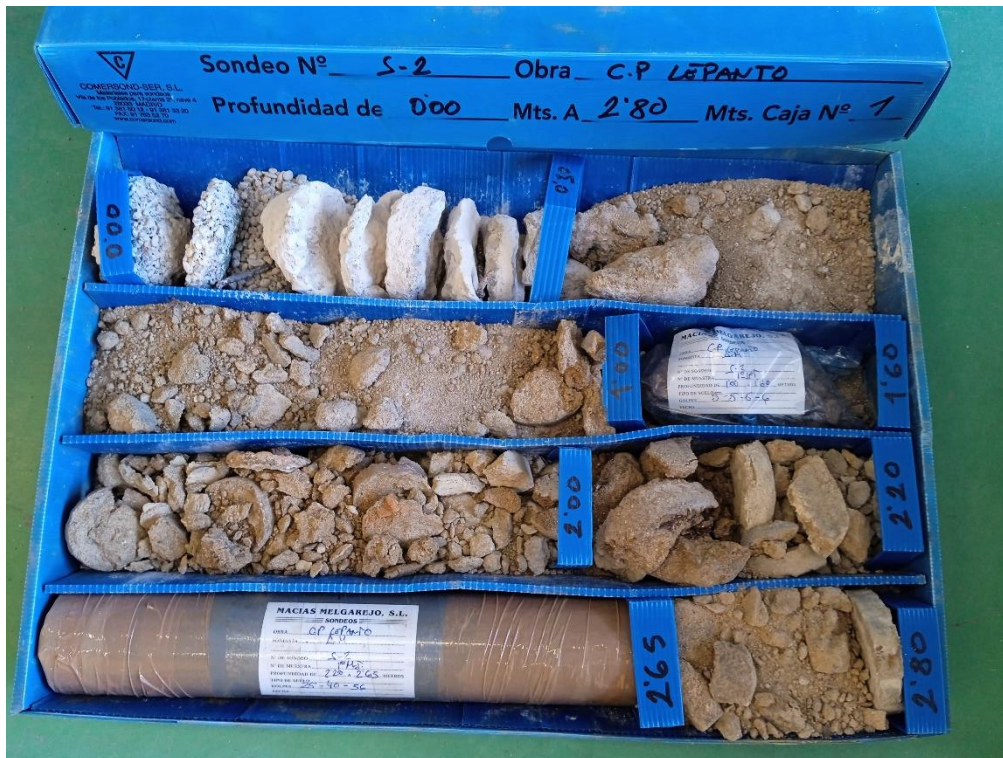
Sondeo S-2, caja 1, de 0,00 m a 2,80 m de profundidad.

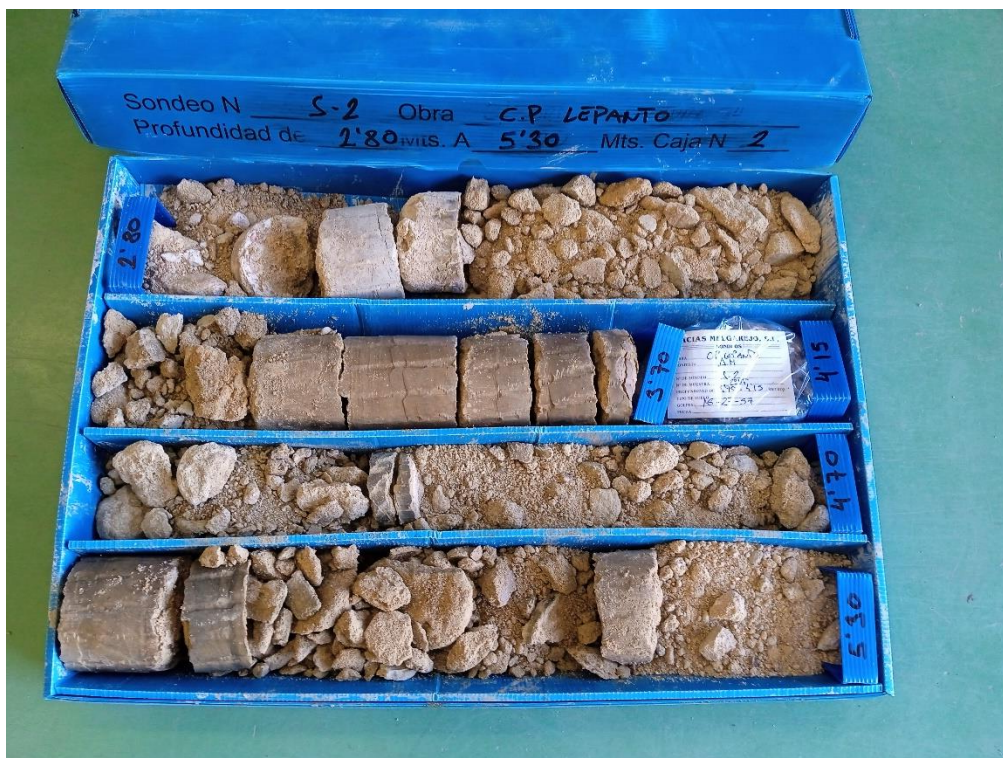
Sondeo S-2, caja 2, de 2,80 m a 5,30 m de profundidad.

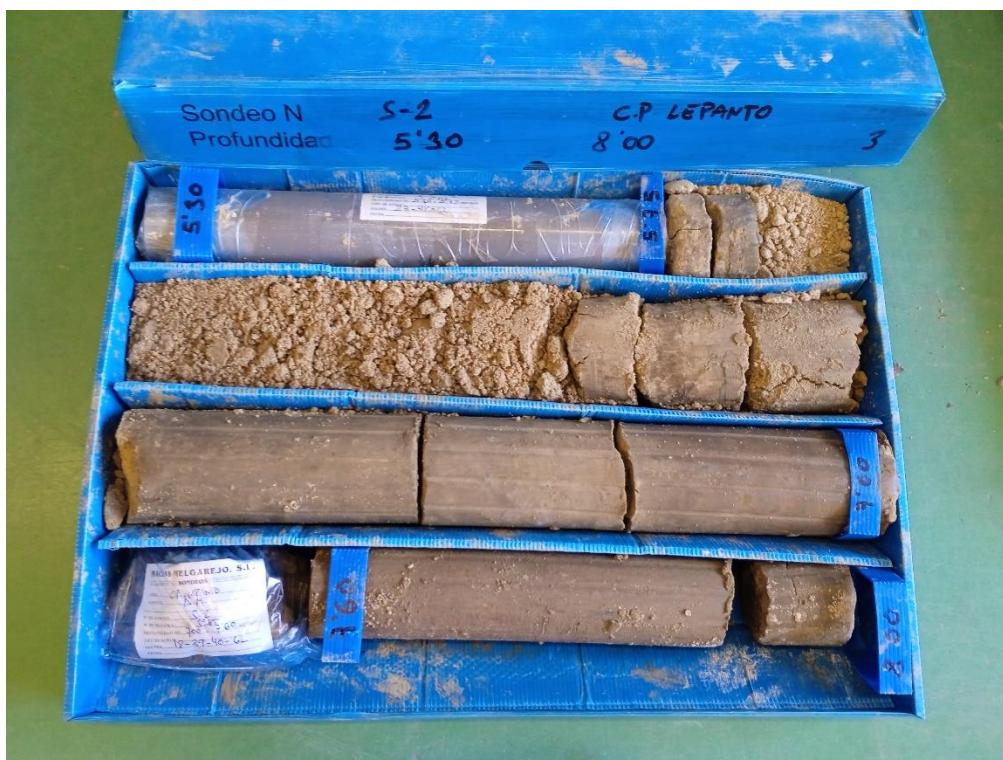
Sondeo S-2, caja 3, de 5,30 m a 8,00 m de profundidad.

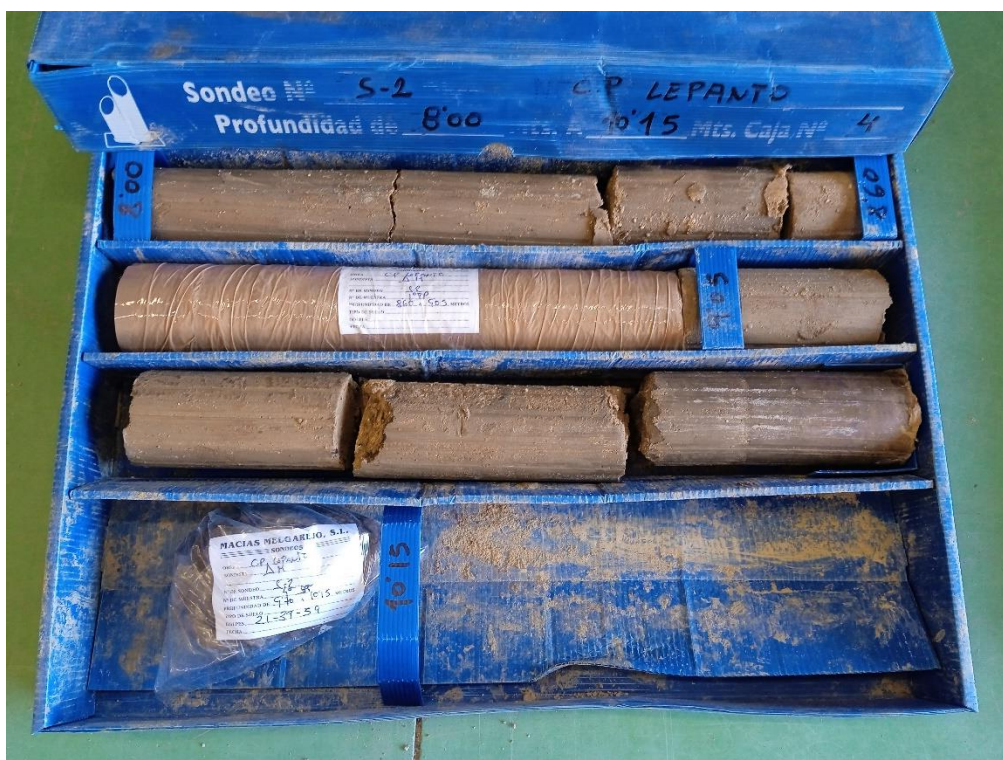
Sondeo S-2, caja 4, de 8,00 m a 10,15 m de profundidad.
