PROYECTO BÁSICO Y DE EJECUCIÓN DE REFUERZO ESTRUCTURAL DE LA CIMENTACIÓN Y REPARACIÓN DE CUBIERTAS Y PARAMENTOS VERTICALES EN LA ESCUELA DE EDUCACIÓN INFANTIL “LOS GIRASOLES”. MADRID.

## ESTUDIO GEOTÉCNICO

## ESCUELA DE EDUCACIÓN INFANTIL “LOS GIRASOLES”

### ESTUDIO GEOTÉCNICO PREVIO A LA REDACCIÓN DEL PROYECTO BÁSICO Y DE EJECUCIÓN PARA LAS OBRAS DE REFUERZO ESTRUCTURAL DE LA CIMENTACIÓN Y REPARACIÓN DE PARAMENTOS VERTICALES

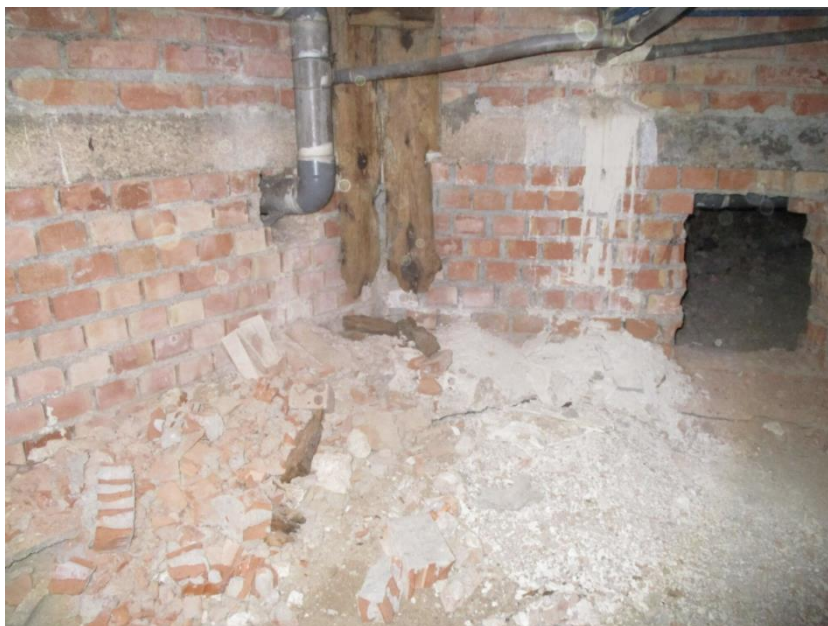
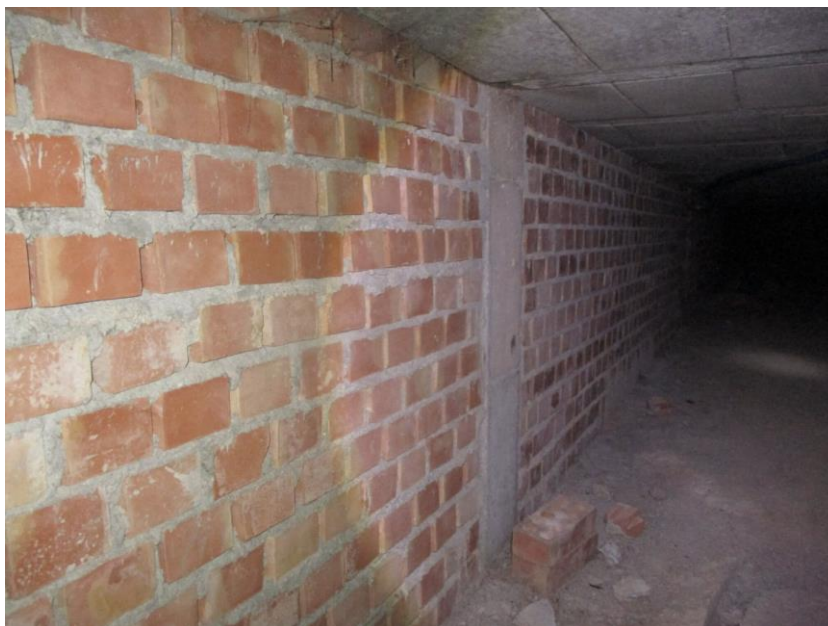
El apoyo de las viguetas sobre los muretes es a hueso, sin zuncho de hormigón (salvo en los cambios de cota donde sí se observa este zuncho, como puede observarse en la fotografía superior de la figura 5). Se trata de un defecto constructivo de trascendencia menor y que queda fuera del alcance del presente estudio, aunque si se plantease una rehabilitación integral del inmueble debería corregirse.

También se observan restos de encofrados de los soportes (véase la misma fotografía superior de la figura 5).

**Figura 5. Vistas de la configuración del forjado de planta baja**

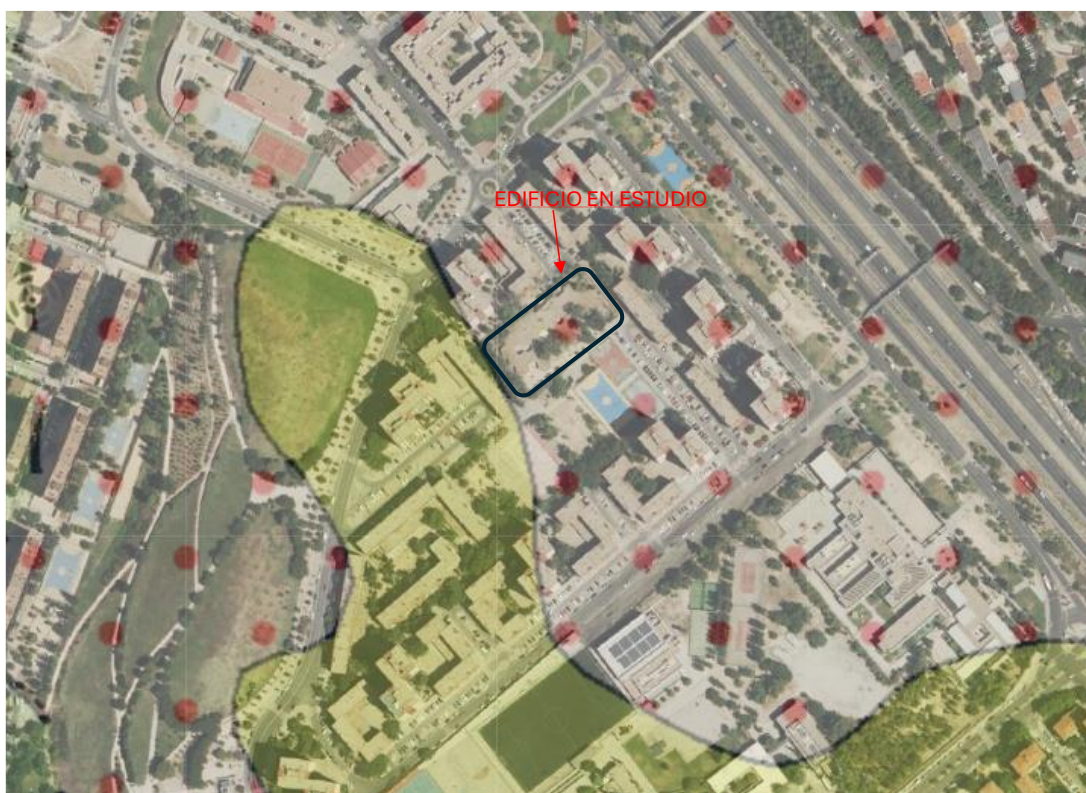
En este plano se han representado los materiales del sustrato terciario de arcosas con cantos en color gris con puntos rojos y de arcosas gruesas y lutitas ocreas en color amarillo verdoso.

Figura 13. Fragmento del mapa geológico del IGME sobre localización del edificio en Google Earth
