# **ESTUDIO GEOTÉCNICO DEL TERRENO PARA LA CONSTRUCCIÓN DE UN CENTRO DE SALUD EN LA AVENIDA PABLO IGLESIAS, 9 DE ALCOBENDAS (MADRID)**

**CLIENTE:** HOSPITAL UNIVERSITARIO INFANTA SOFIA.

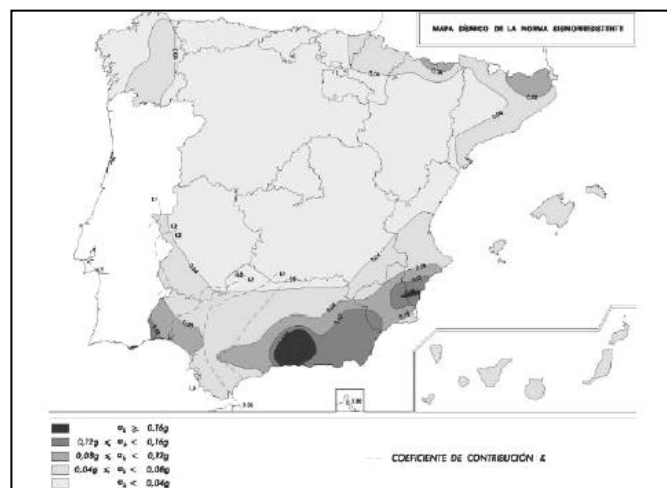
Atendiendo a estas premisas, el área de estudio se considera como de baja peligrosidad y para el tipo de edificación prevista, dicha Norma no es de obligatoria aplicación, según se especifica en el apartado "1.2.3 Criterios de aplicación de esta Norma", página 35902 del citado BOE.

Figura 17. Mapa de Peligrosidad Sísmica de España según la NCSE-02.
