REPARACION DE HUMEDADES EN LAS CUBIERTAS Y PROTECCION A VIENTO DE TERRAZAS DEL EDIFICIO DE TELEMADRID

Radio Televisión Madrid SA
Paseo del Príncipe, 3
28223-Pozuelo de
Alarcón Madrid

MEMORIA DE LA ACTUACION

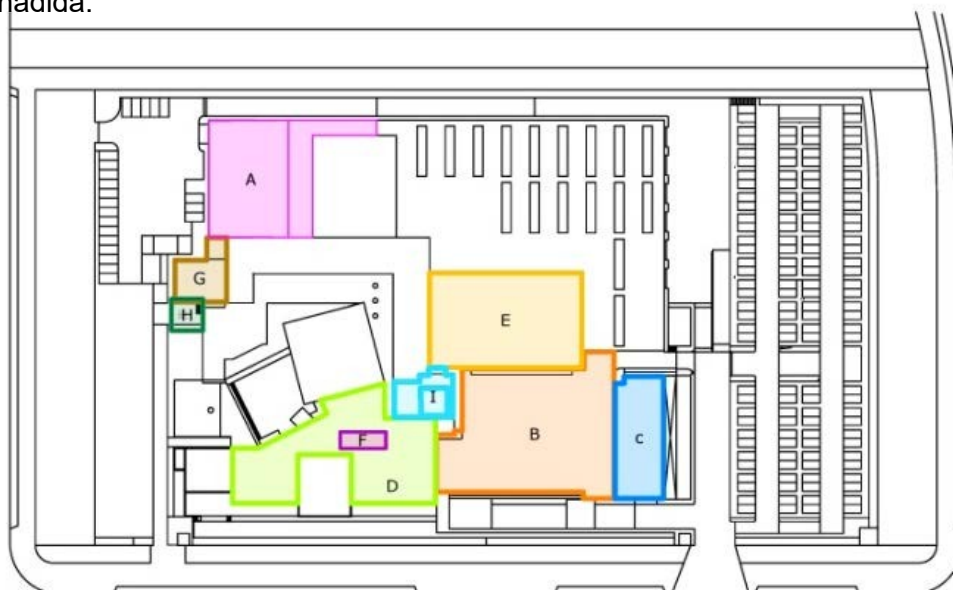
Su situación se refleja en la documentación gráfica sobre una planta general tipo, correspondiendo a las cubiertas terraza sobre las que no se ha intervenido todavía:

- A.-** Cubierta Edificio Anexo. Niveles 1 y 2 – Cubierta de tela asfáltica con barandilla perimetral añadida.
- B.-** Cubierta del Parking sobre el almacén - Cubierta asfaltada con pendientes y sumideros.

- C.-** Cubierta del Edificio Industrial – Cubierta de panel de chapa sándwich a dos aguas con canalón.
- D.-** Cubierta Planta 4ª – Cubierta - Terraza tipo losa filtrante con peto perimetral.

- D1.-** Cubierta general.
 - D2.-** Zona de equipos a cubrir con chapa sobre estructura modular similar lucernario.
- E.-** Cubierta Estudio 1 – Cubierta – Terraza tipo losa filtrante de peto bajo sin barandilla.

- F.-** Lucernario Terraza Planta 4ª – Lucernario tipo doble con canalón inferior central acabado en chapa.
- G.-** Cubierta de la Sala de Calderas - Terraza tipo losa filtrante de peto bajo con barandilla añadida.

- H.-** Sala técnica y terrazas de la Torre de Comunicaciones – Cubierta de tela asfáltica.
- I.-** Cubierta patio Equipos A.A Terraza Núcleo A -Terraza tipo losa filtrante de peto bajo con barandilla añadida.
