# REPARACION DE HUMEDADES EN LAS CUBIERTAS Y PROTECCION A VIENTO DE TERRAZAS DEL EDIFICIO DE TELEMADRID

Radio Televisión Madrid SA  
Paseo del Príncipe, 3  
28223-Pozuelo de  
Alarcón Madrid

## MEMORIA DE LA ACTUACION

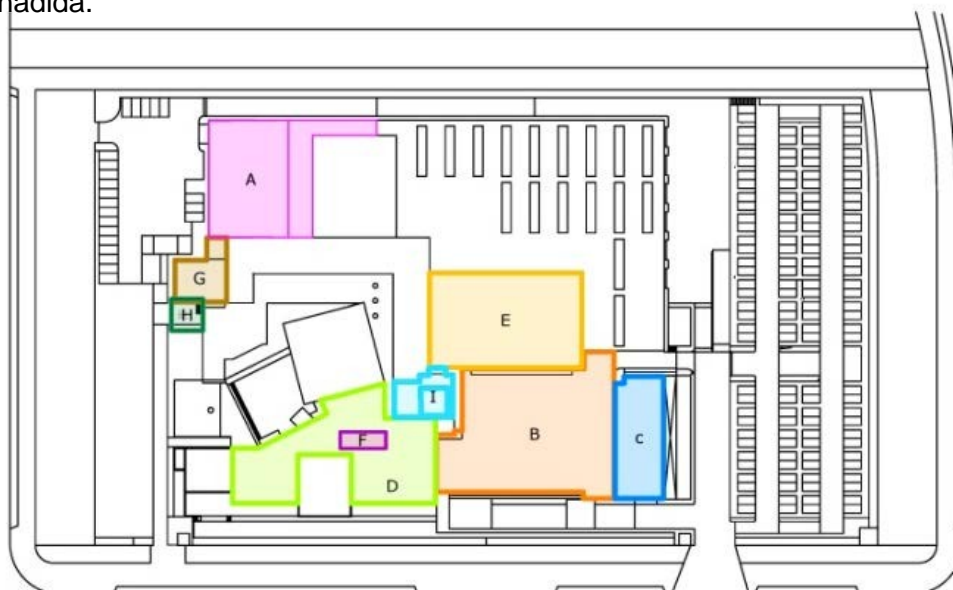
Su situación se refleja en la documentación gráfica sobre una planta general tipo, correspondiendo a las cubiertas terraza sobre las que no se ha intervenido todavía:

- A.-** Cubierta Edificio Anexo. Niveles 1 y 2 – Cubierta de tela asfáltica con barandilla perimetral añadida.
- B.-** Cubierta del Parking sobre el almacén - Cubierta asfaltada con pendientes y sumideros.

- C.-** Cubierta del Edificio Industrial – Cubierta de panel de chapa sándwich a dos aguas con canalón.
- D.-** Cubierta Planta 4ª – Cubierta - Terraza tipo losa filtrante con peto perimetral.

- D1.-** Cubierta general.
  - D2.-** Zona de equipos a cubrir con chapa sobre estructura modular similar lucernario.
- E.-** Cubierta Estudio 1 – Cubierta – Terraza tipo losa filtrante de peto bajo sin barandilla.

- F.-** Lucernario Terraza Planta 4ª – Lucernario tipo doble con canalón inferior central acabado en chapa.
- G.-** Cubierta de la Sala de Calderas - Terraza tipo losa filtrante de peto bajo con barandilla añadida.

- H.-** Sala técnica y terrazas de la Torre de Comunicaciones – Cubierta de tela asfáltica.
- I.-** Cubierta patio Equipos A.A Terraza Núcleo A -Terraza tipo losa filtrante de peto bajo con barandilla añadida.

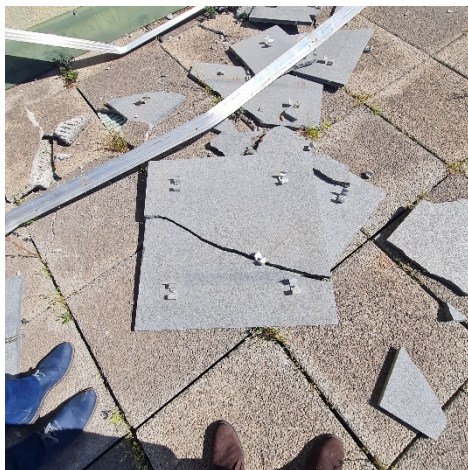
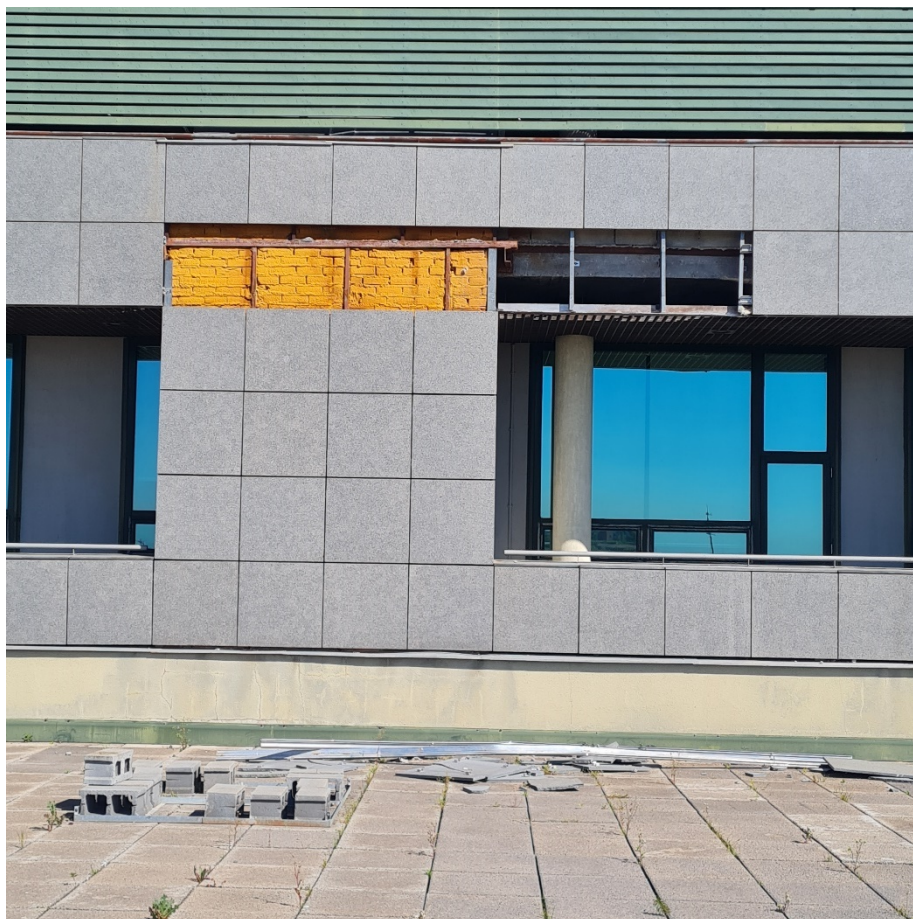
Se ha producido ya esta patología en una de las terrazas y permite deducir que se puede producir en el resto, estando muchas de ellas a gran altura sobre el suelo.

- Demolición de falso techo de parrillas metálicas, con medios, manuales, sin deteriorar los elementos constructivos a los que se sujeta, con carga manual sobre camión o contenedor y transporte a vertedero.
