## **ESTUDIO GEOTECNICO**

*EDIFICIO DE VIVIENDAS, PARCELA R25-L  
C/ MANUEL CHAVES NOGALES – C/ ABIZANDA  
MADRID*

| Nº de Obra: 200252<br>Nº de Informe: 1284-GE-2020 | Realizado por:<br>Raúl Martín Cordero<br>Mercedes Gil Blas |

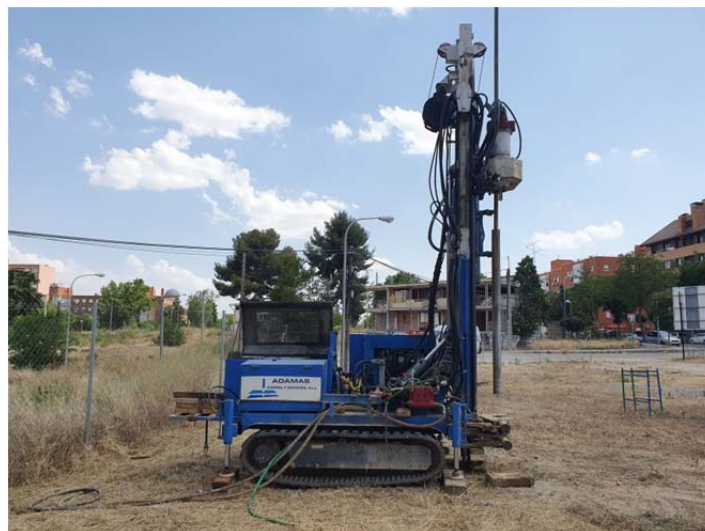
Sondeo S-1

Se incluye una fotografía con la sonda PS40 emplazada:

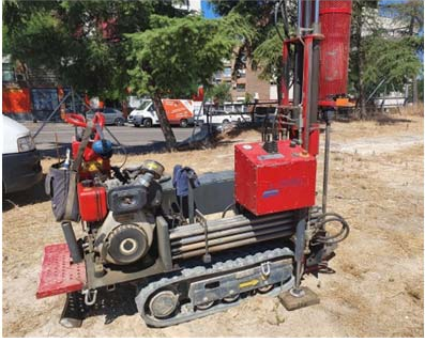
Se incluye un cuadro con las características del equipo empleado, ensayo P-2:

| CARACTERISTICAS DEL EQUIPO | | |
| Varillaje | Ø 32 mm | |
| Altura caída | 75 cm | |

Los ensayos de penetración dinámica ha sido de tipo DPSH-B. Este ensayo se realiza continuamente hasta alcanzar el rechazo, de acuerdo con la norma UNE EN ISO 22476-2-2005. Normativamente, el ensayo se considera terminado ("rechazo") cuando con una tanda de 100 golpes no se consiguen los 20 cm de penetración. Para la ejecución del ensayo, se anota el número de golpes necesario para la hinca sucesiva de la puntaza en tramos de 20 cm, N<sub>20</sub>. El gráfico de resultados relaciona la profundidad con la resistencia a la hinca dinámica. Se incluyen en el Apéndice N° 1.

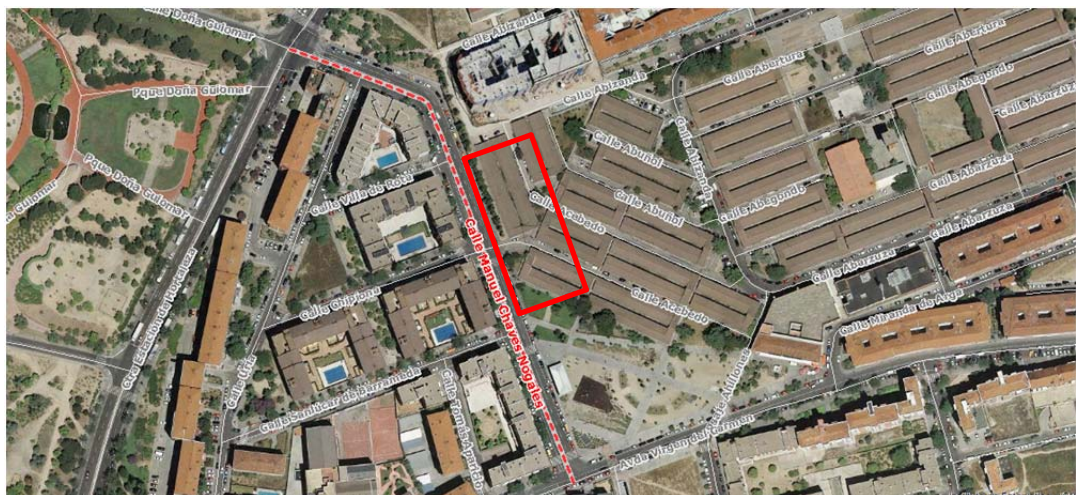
En la parcela, existen rellenos superficiales-terreno removido, relacionado con las antiguas edificaciones de la zona. Por debajo de los rellenos existentes (1.00-2.30 m), se detecta materiales miocenos de consistencia media, arenas arcósicas, más firmes hacia abajo. Se han realizado diversas modificaciones y demoliciones en tiempos recientes, tanto en la traza de las calles colindantes como en el interior. Se incluye la fotografía aérea de la parcela, estado previo a la demolición (año 2010):

Fotografía aérea parcela R25L. c/ Manuel Chaves Nogales Fuente: Archivo fotográfico CAM

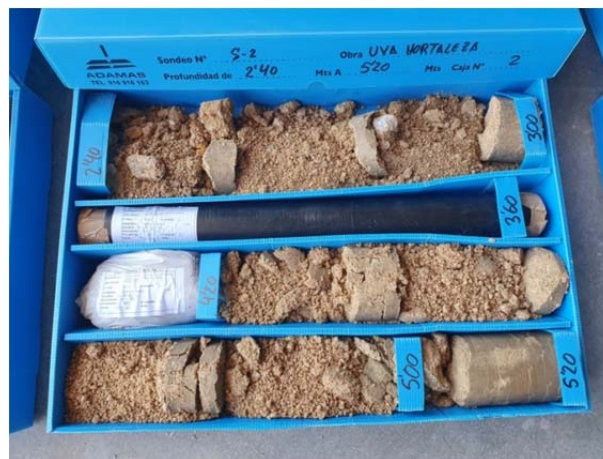
Sondeo N° 2. 2.40 m a 5.00 m. Nivel 2. Mioceno algo alterado: arena de grano medio a grueso, masiva, sin estructura, medianamente densa, color marrón,  $N_{30}=34$  golpes

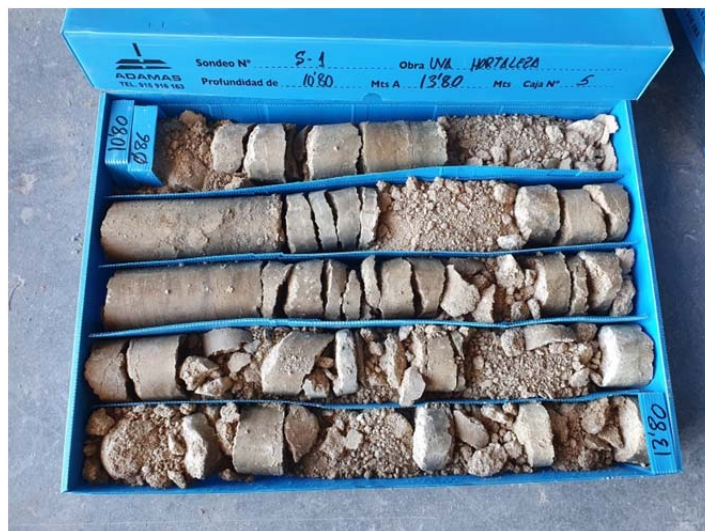
Sondeo N° 1. 10.80-14.50 m. Nivel 4. Mioceno, arena y arena algo arcillosa, de grano medio, masiva, densa, color marrón (arena de miga), con algún nivel 10-15 cm de arenas arcillosas con laminación difusa, de color marrón, firme. Arena tosquilla

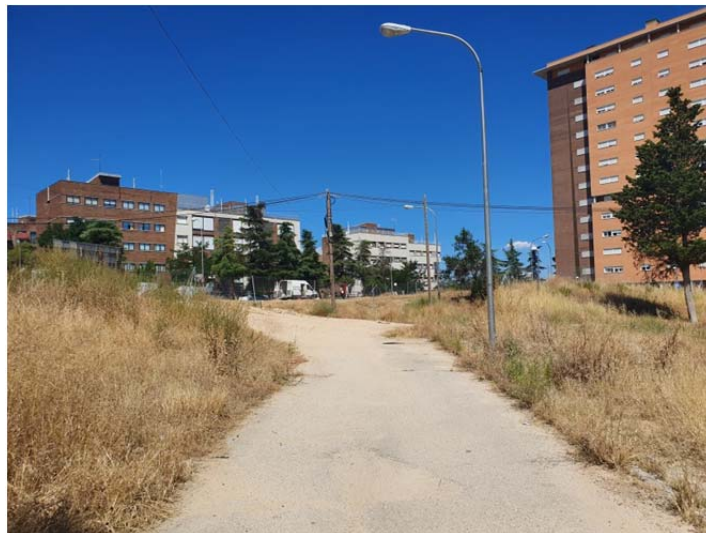
Antigua c/ Acebedo, pavimentada. Al fondo se aprecia el penetrómetro P-1. Fotografía de sureste a noroeste.

- En los sondeos y penetrómetros efectuados, aparece un tramo superficial de rellenos, (nivel 1), de espesor variable entre 1.00-2.3 m; seguido de un nivel de características heterogéneas, hasta 8.00-8.50 m, de consistencia blanda a media, (Nivel 2). En este nivel, las menores resistencias corresponden al penetrómetro P-2, con índices medios  $N_{20} = 20$  golpes hasta 4.20 m; y en el sondeo S-2,  $N_{30}=34$  golpes hasta 7.00 m. En este informe se han incluido fotografías aéreas de todo el entorno, de los años 2010 y 2019, donde se aprecian cambios importantes en la distribución de edificios y calles; en la actualidad existe incluso restos pavimentados de una calle (Acebedo), que está unos 1.50 m por debajo de la cota de terreno actual y que podría estar cubierta por rellenos en la parcela R25L, (en el sondeo S-1, aparece hormigón a 1.40-1.60 m, y podría ser este vial). Se incluye una fotografía de esta calle.

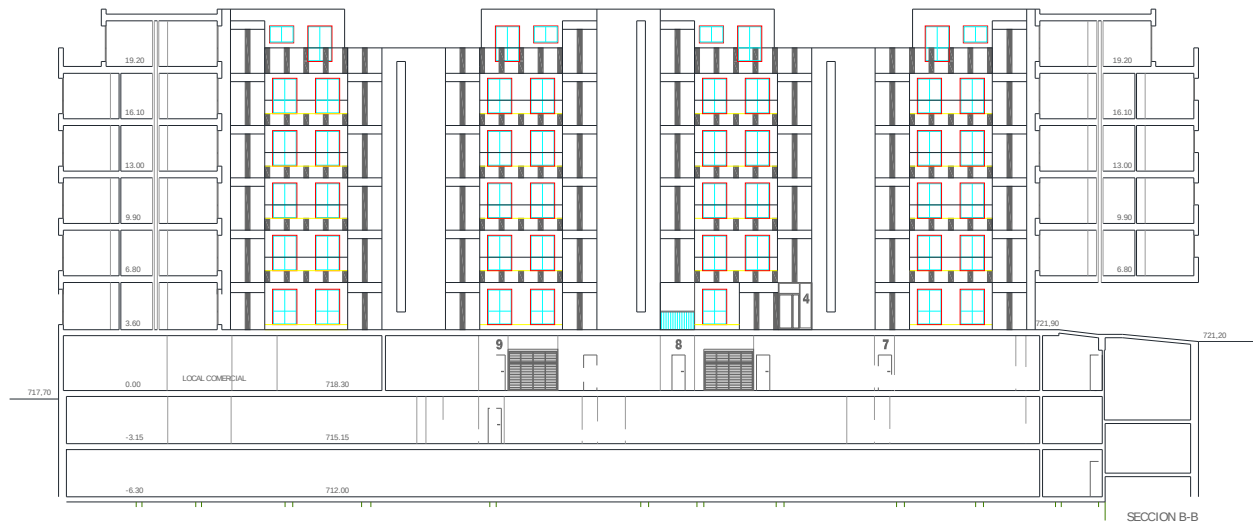
De acuerdo con las secciones del proyecto, la cota de solera terminada del sótano -3 corresponde a la cota topográfica 712.0 m. Los sondeos y penetrómetros, se han situado entre cotas topográficas 719.91-722.15 m.

Dada la columna estratigráfica y las características del proyecto, con la excavación a efectuar, se alcanzará el sustrato mioceno competente, Nivel 3, desde cota topográfica 711.6-711.9 m, adecuado para una cimentación superficial.

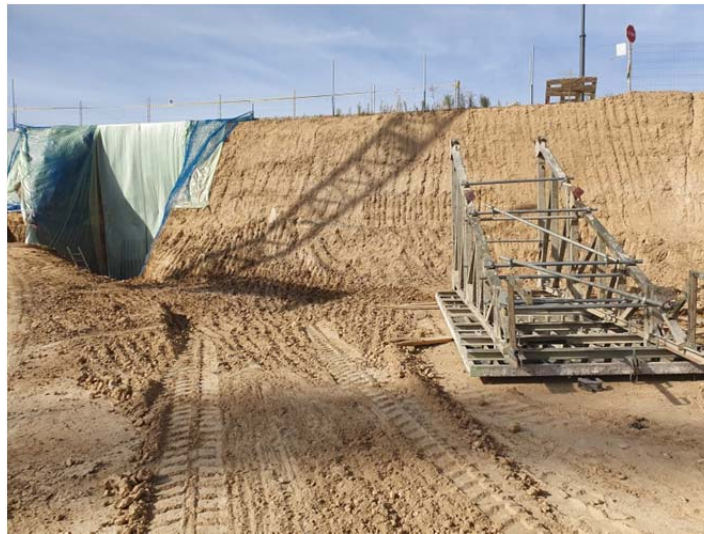
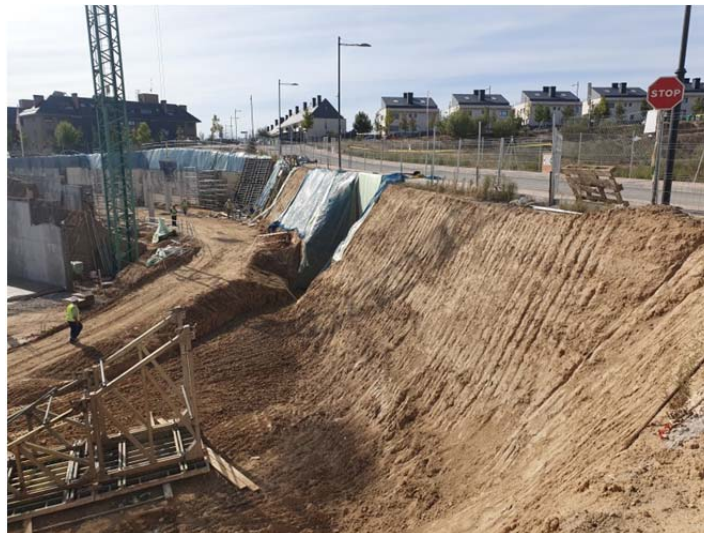
3, desde 8.00-8.50 m, (desde cota topográfica 711.6-711.9 m), se podría adoptar 1H:2V. Dado que el nivel freático se encuentra por debajo del fondo de vaciado, y la cohesión del nivel 2 alcanza 0.5 T/m<sup>2</sup>, y la del nivel 3 alcanza 2.0 T/m<sup>2</sup>, la excavación se podría efectuar en etapas, (mediante bataches, alternado tramos del frente), dejando bermas en los laterales, que trabajan a modo de contrafuertes durante la etapa de excavación de cada batache, colocación de armadura y realización cimentación y muro. Incluso se puede considerar el empleo de algún elemento o apeo móvil para mejorar la estabilidad del conjunto, similares a los que de las fotografías siguientes:

La altura de los bataches, será menor en la linde opuesta a la calle Manuel Chaves Nogales, donde la cota topográfica de la parcela es menor. En este método de excavación-construcción, el movimiento de la pantalla es linealmente dependiente del ancho de la berma excavada, y una vez fijado dicho límite, dicho

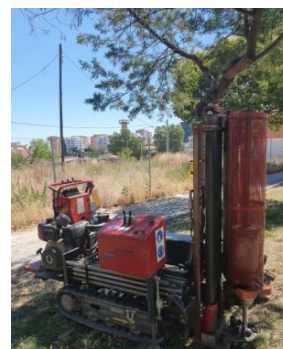
Equipo empleado

| MAZA: | 63,50 Kg | PUNTAZA | CIRCULAR, Ø 5cm |
| ALTURA CAIDA: | 75 cm | FECHA | 06/07/2020 |

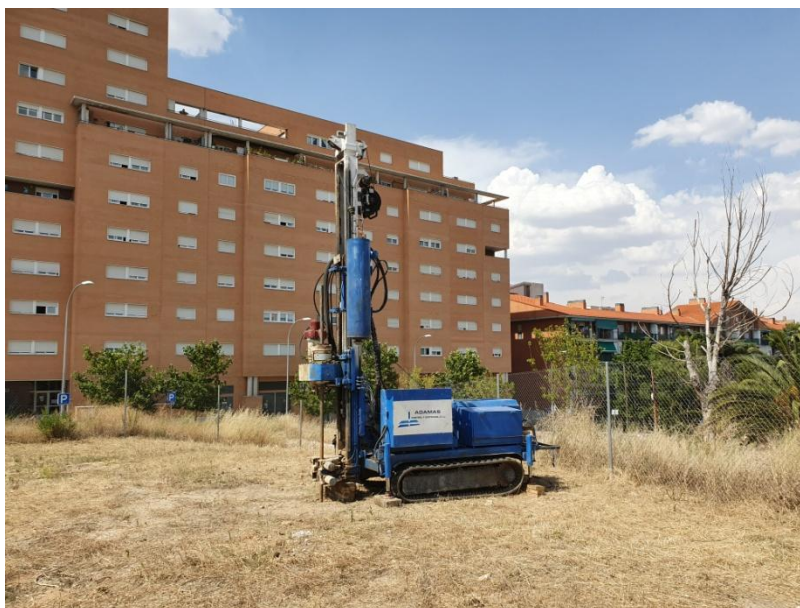
Sonda emplazada en el sondeo nº 1.

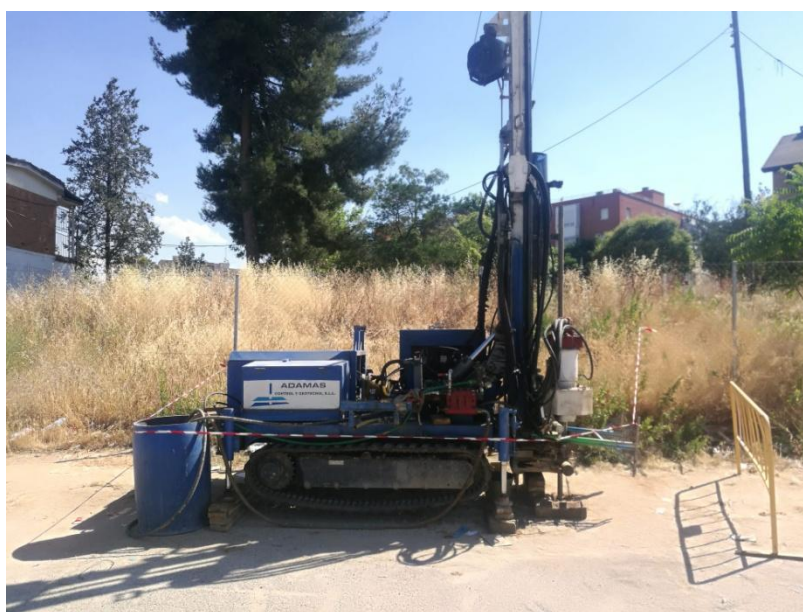
Sonda emplazada en el sondeo nº 2.

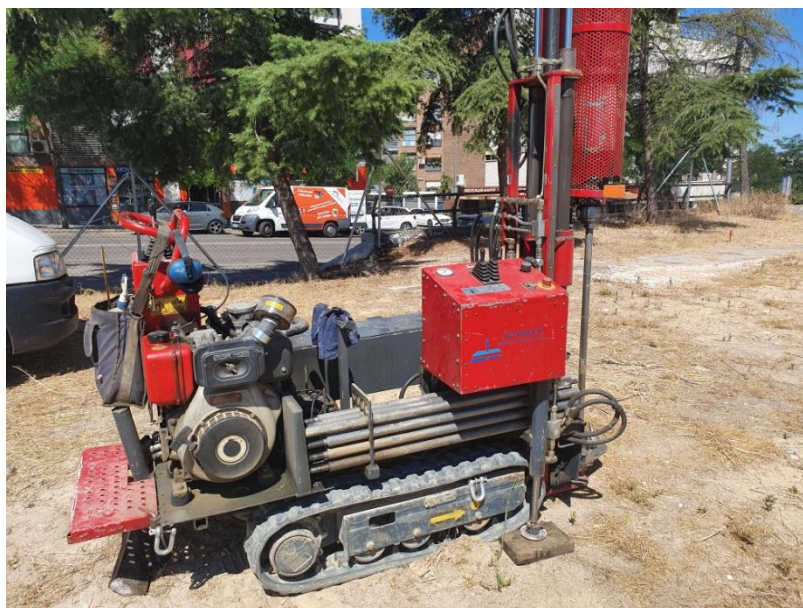
Ensayo de penetración dinámica P-1.

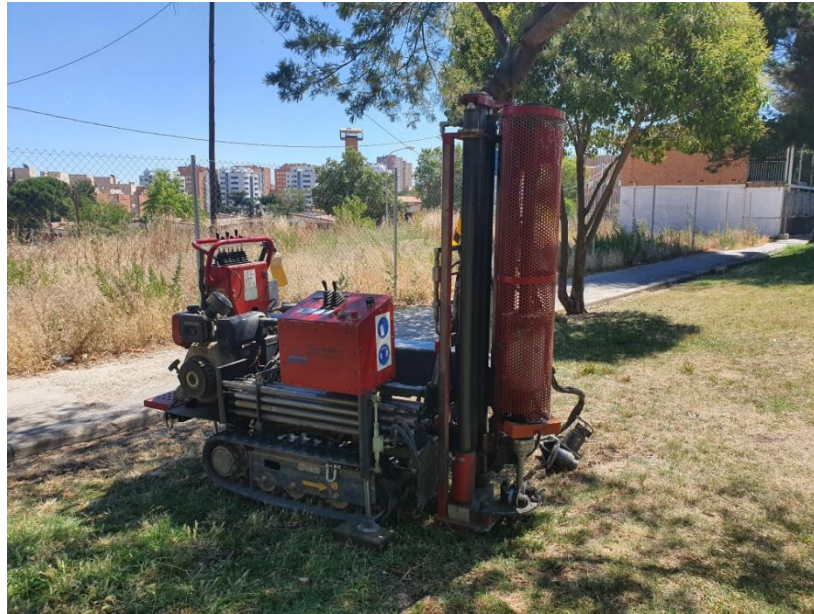
Ensayo de penetración dinámica P-3.
