Proyecto básico y de ejecución

Rehabilitación de Cubierta, Saneamiento e Iluminación para la mejora de la eficiencia energética, incluida la eliminación de residuos, en el CRN de Máquinas Electromecánicas c/ Jesús Miguel Haddad Blanco, 18, 28914, Leganés

Promotor Dirección General de Formación de la Consejería de Economía, Hacienda y Empleo de la Comunidad de Madrid

Fecha Noviembre de 2024

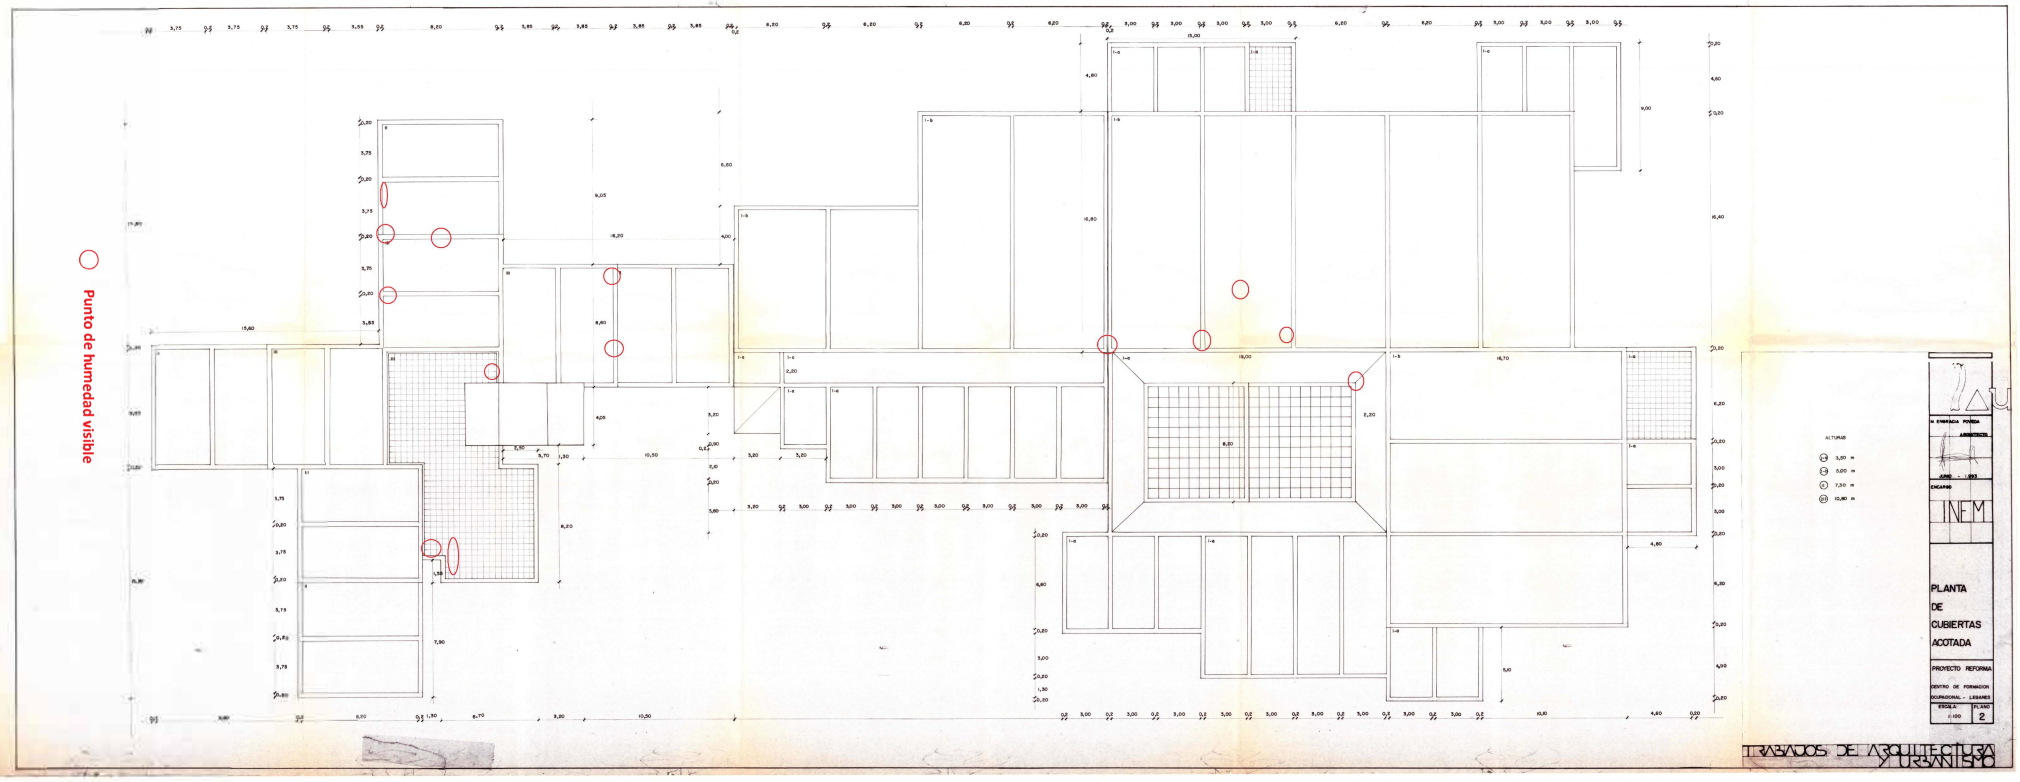
Se observa carencia en los sellos de masilla elástica en juntas entre láminas de cubierta y en otra se observa que este sello ya está en un avanzado deterioro y rígidos.

Punto de humedad visible
ALTURAS
3,50 m
5,00 m
7,30 m
10,80 m
Nº ENTRADA PONENTE
ARQUITECTO
JUNIO - 1993
ENCARGO
INEM
PLANTA
DE
CUBIERTAS
ACOTADA
PROYECTO REFORMA
CENTRO DE FORMACION
OCUPACIONAL - LEGANES
ESCALA
1:100
PLANO
2
TRABAJOS DE ARQUITECTURA Y URBANISMO

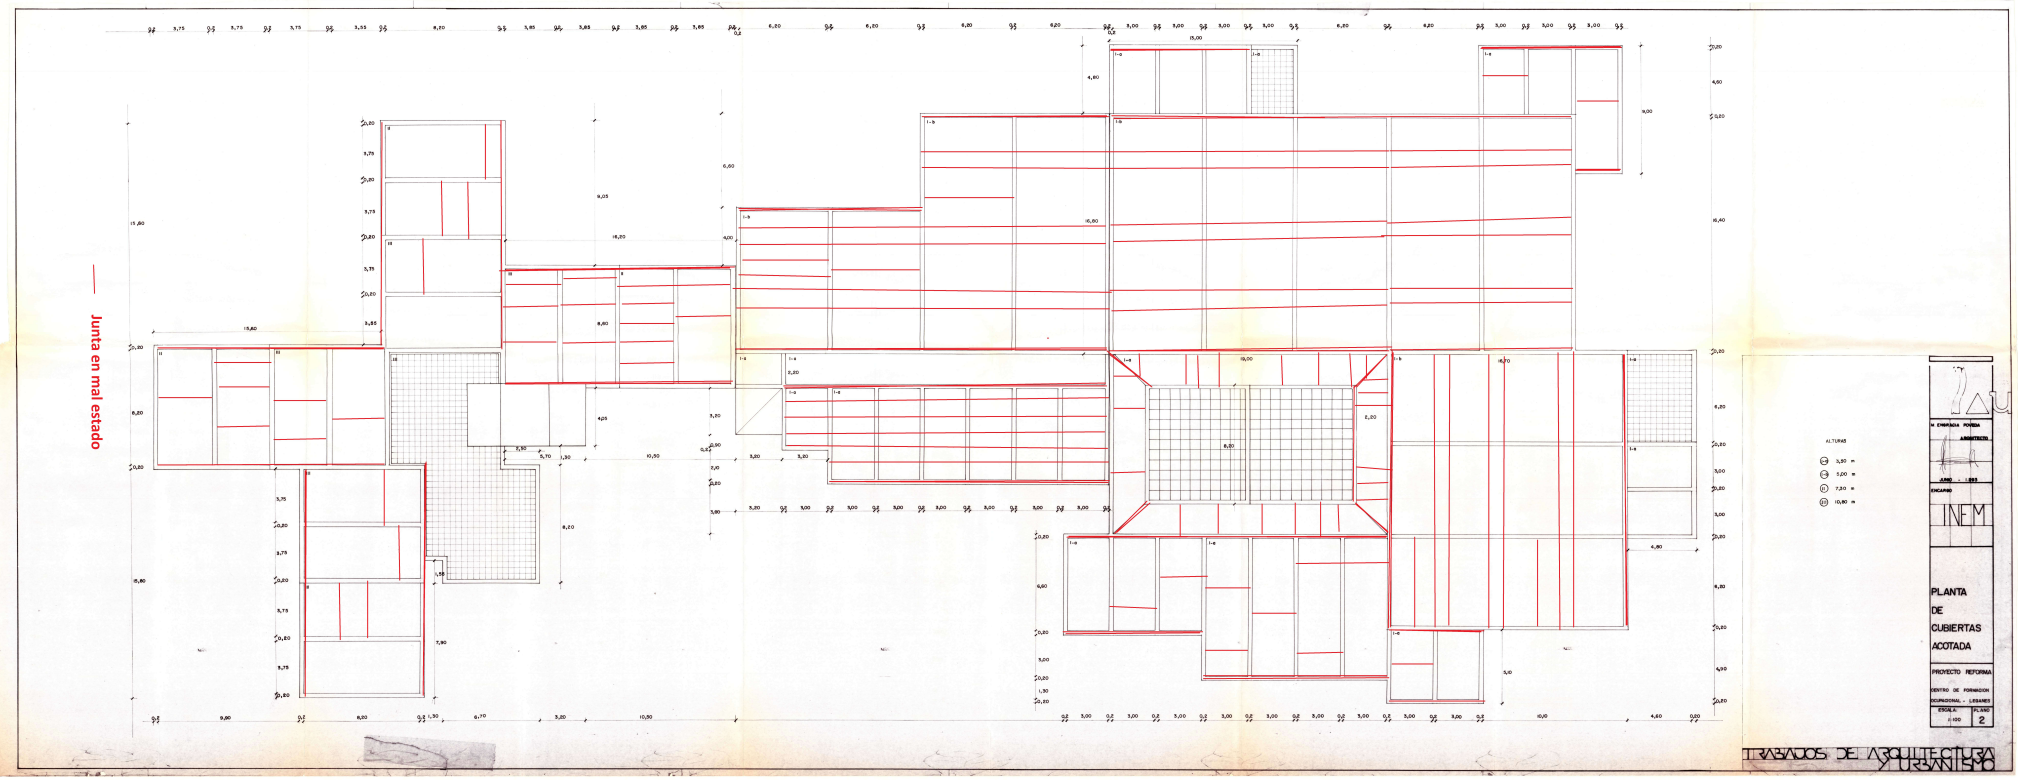
Junta en mal estado

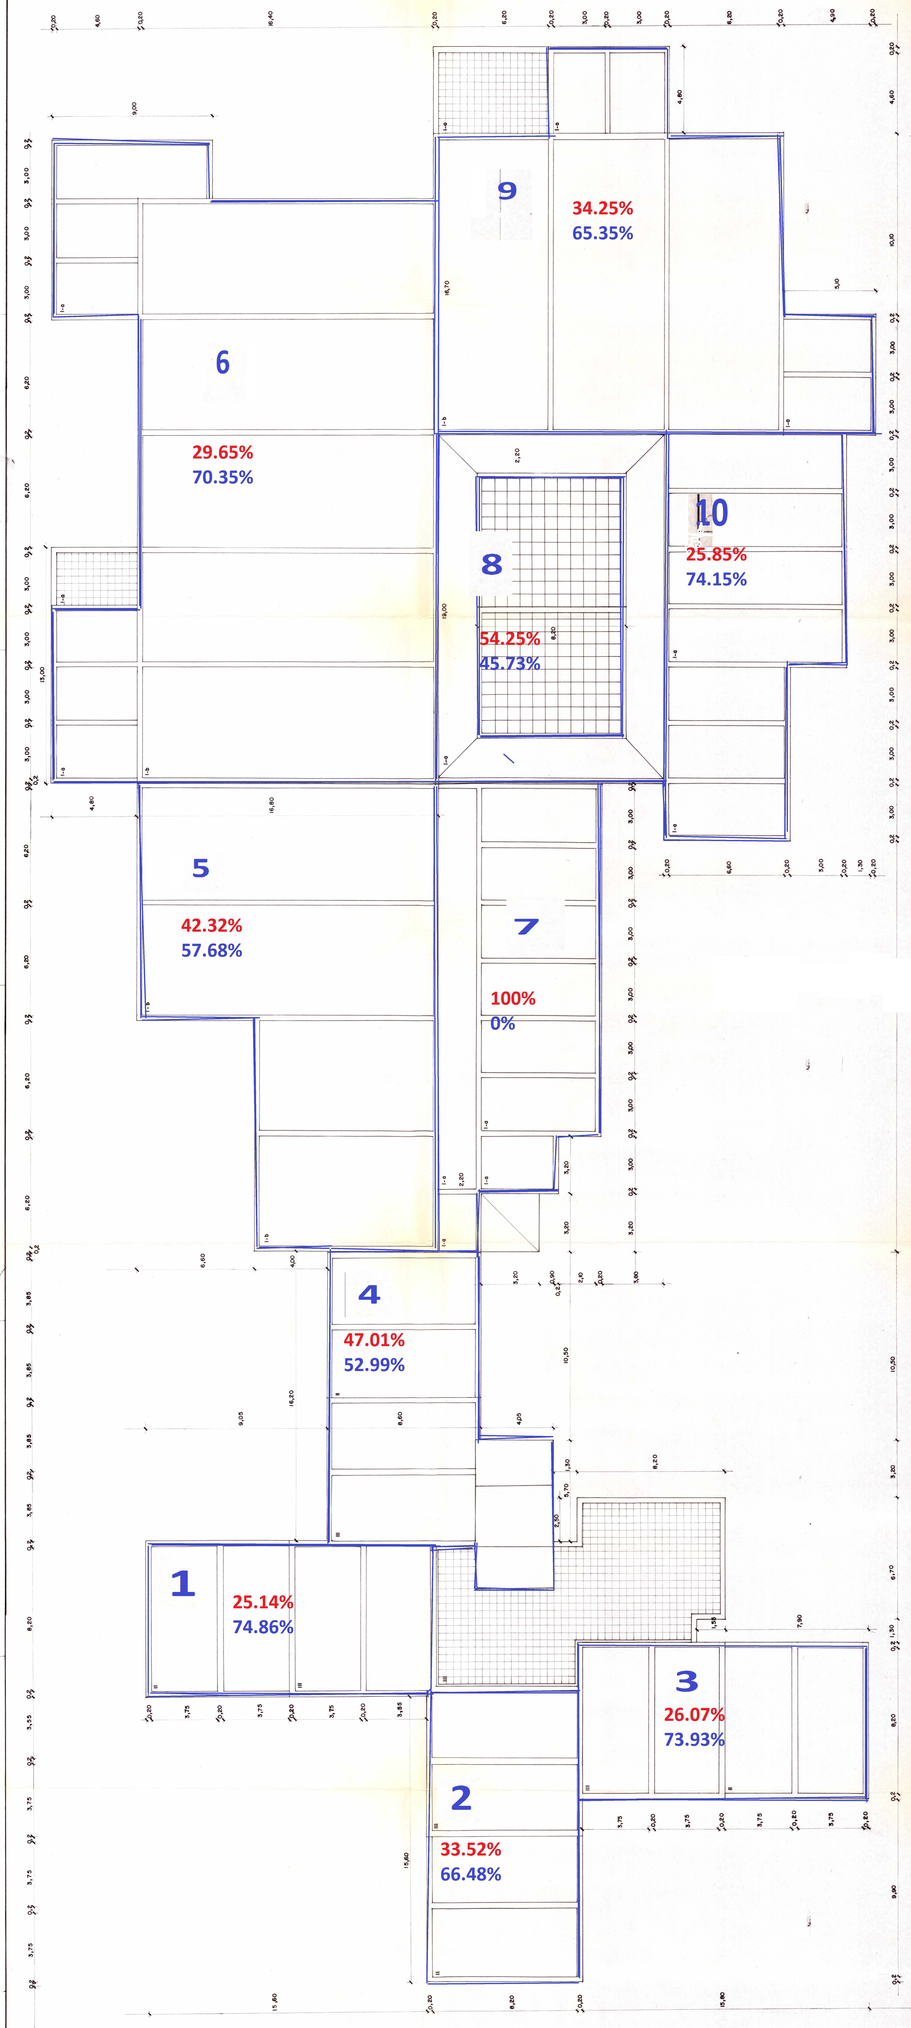
En mal estado con posible filtración

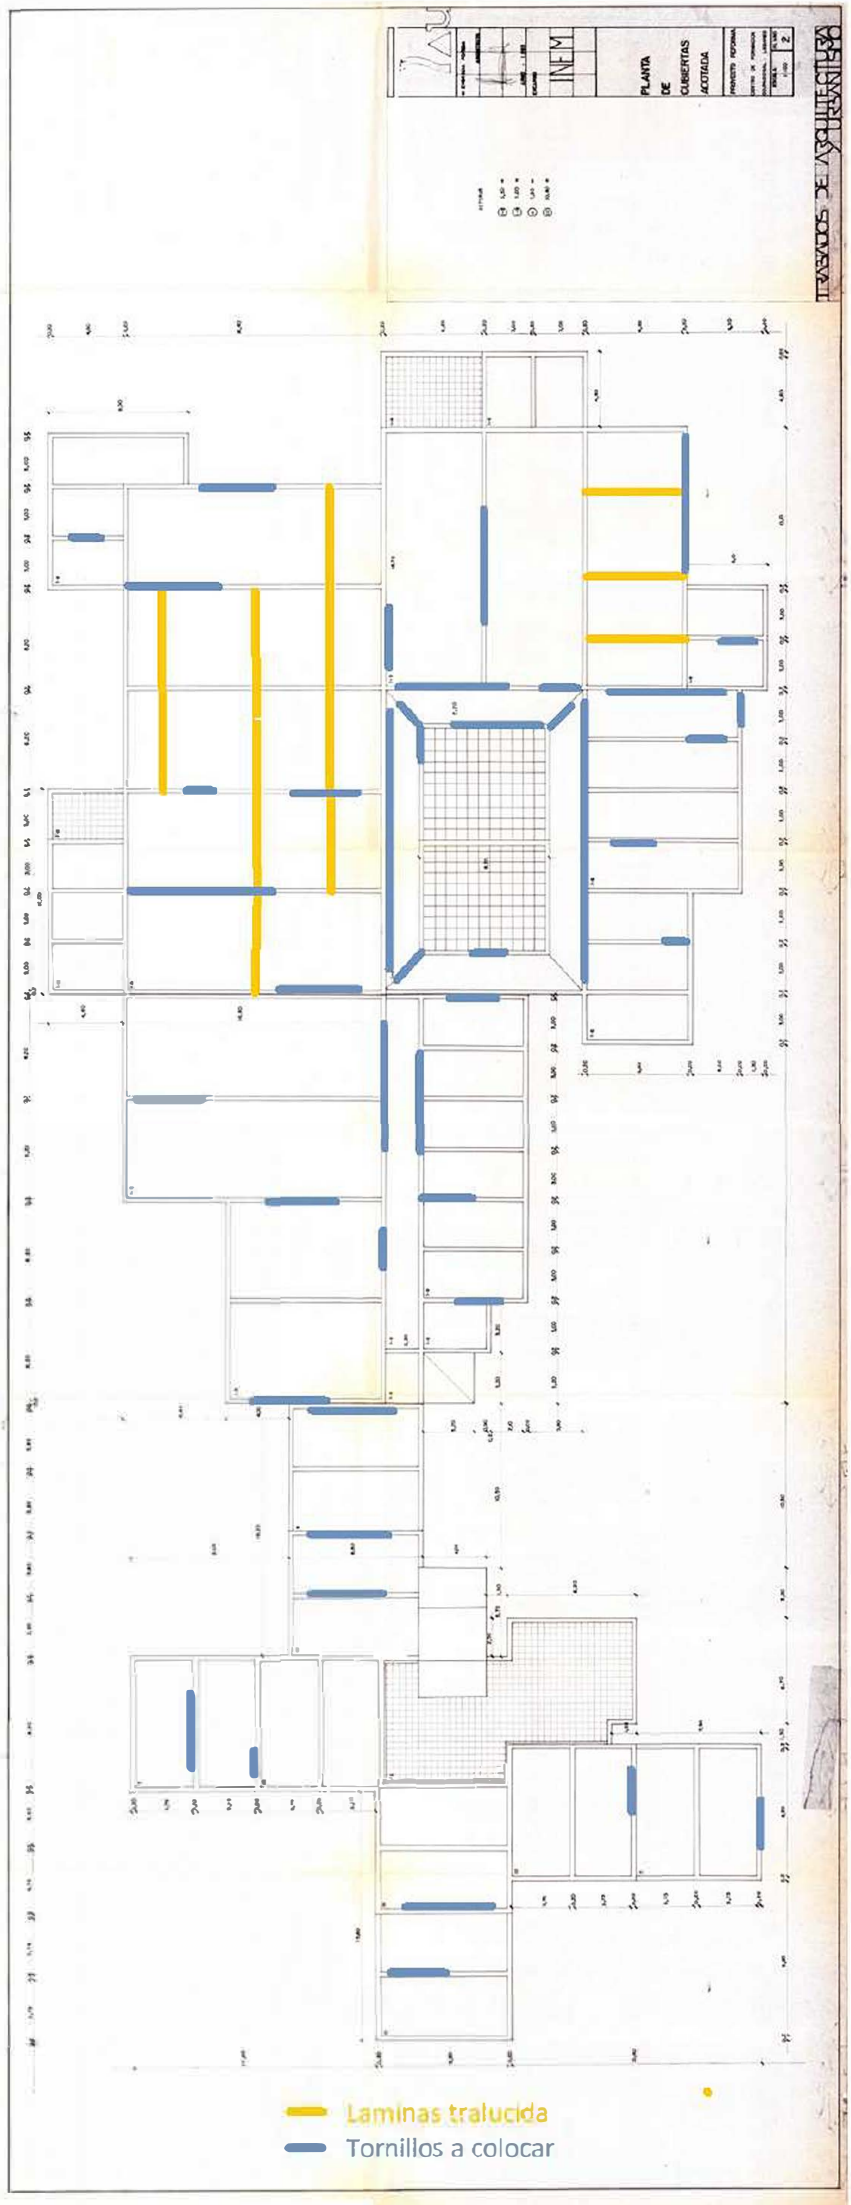
TRABAJOS DE ARQUITECTURA
PLANTA
DE
CUBIERTAS
ACOTADA
INEM
Laminas tralucida
Tornillos a colocar

Una segunda observación en la cúpula del techo es las Láminas traslúcida desgastadas por degradación, débiles y en malas condiciones generales. Algunas dobladas, endeble y agrietadas, también se pudo visualizar que tiene un porcentaje elevado casi en su totalidad esta recubierto o adherido con materia orgánica imposible de remover que hace que la lámina no cumple su función de pasar claridad al recinto.

9.4 Cambiar Laminas de cubierta tipo lucernario, abovedadas y traslúcidas, por estar agrietadas filtrando agua, deformadas y débiles con peligro de pisar por alguien y romper por no aguantar peso. Sujeción mediante tornillo broca rosca chapa galvanizados de cabeza hexagonal y sello de caucho.

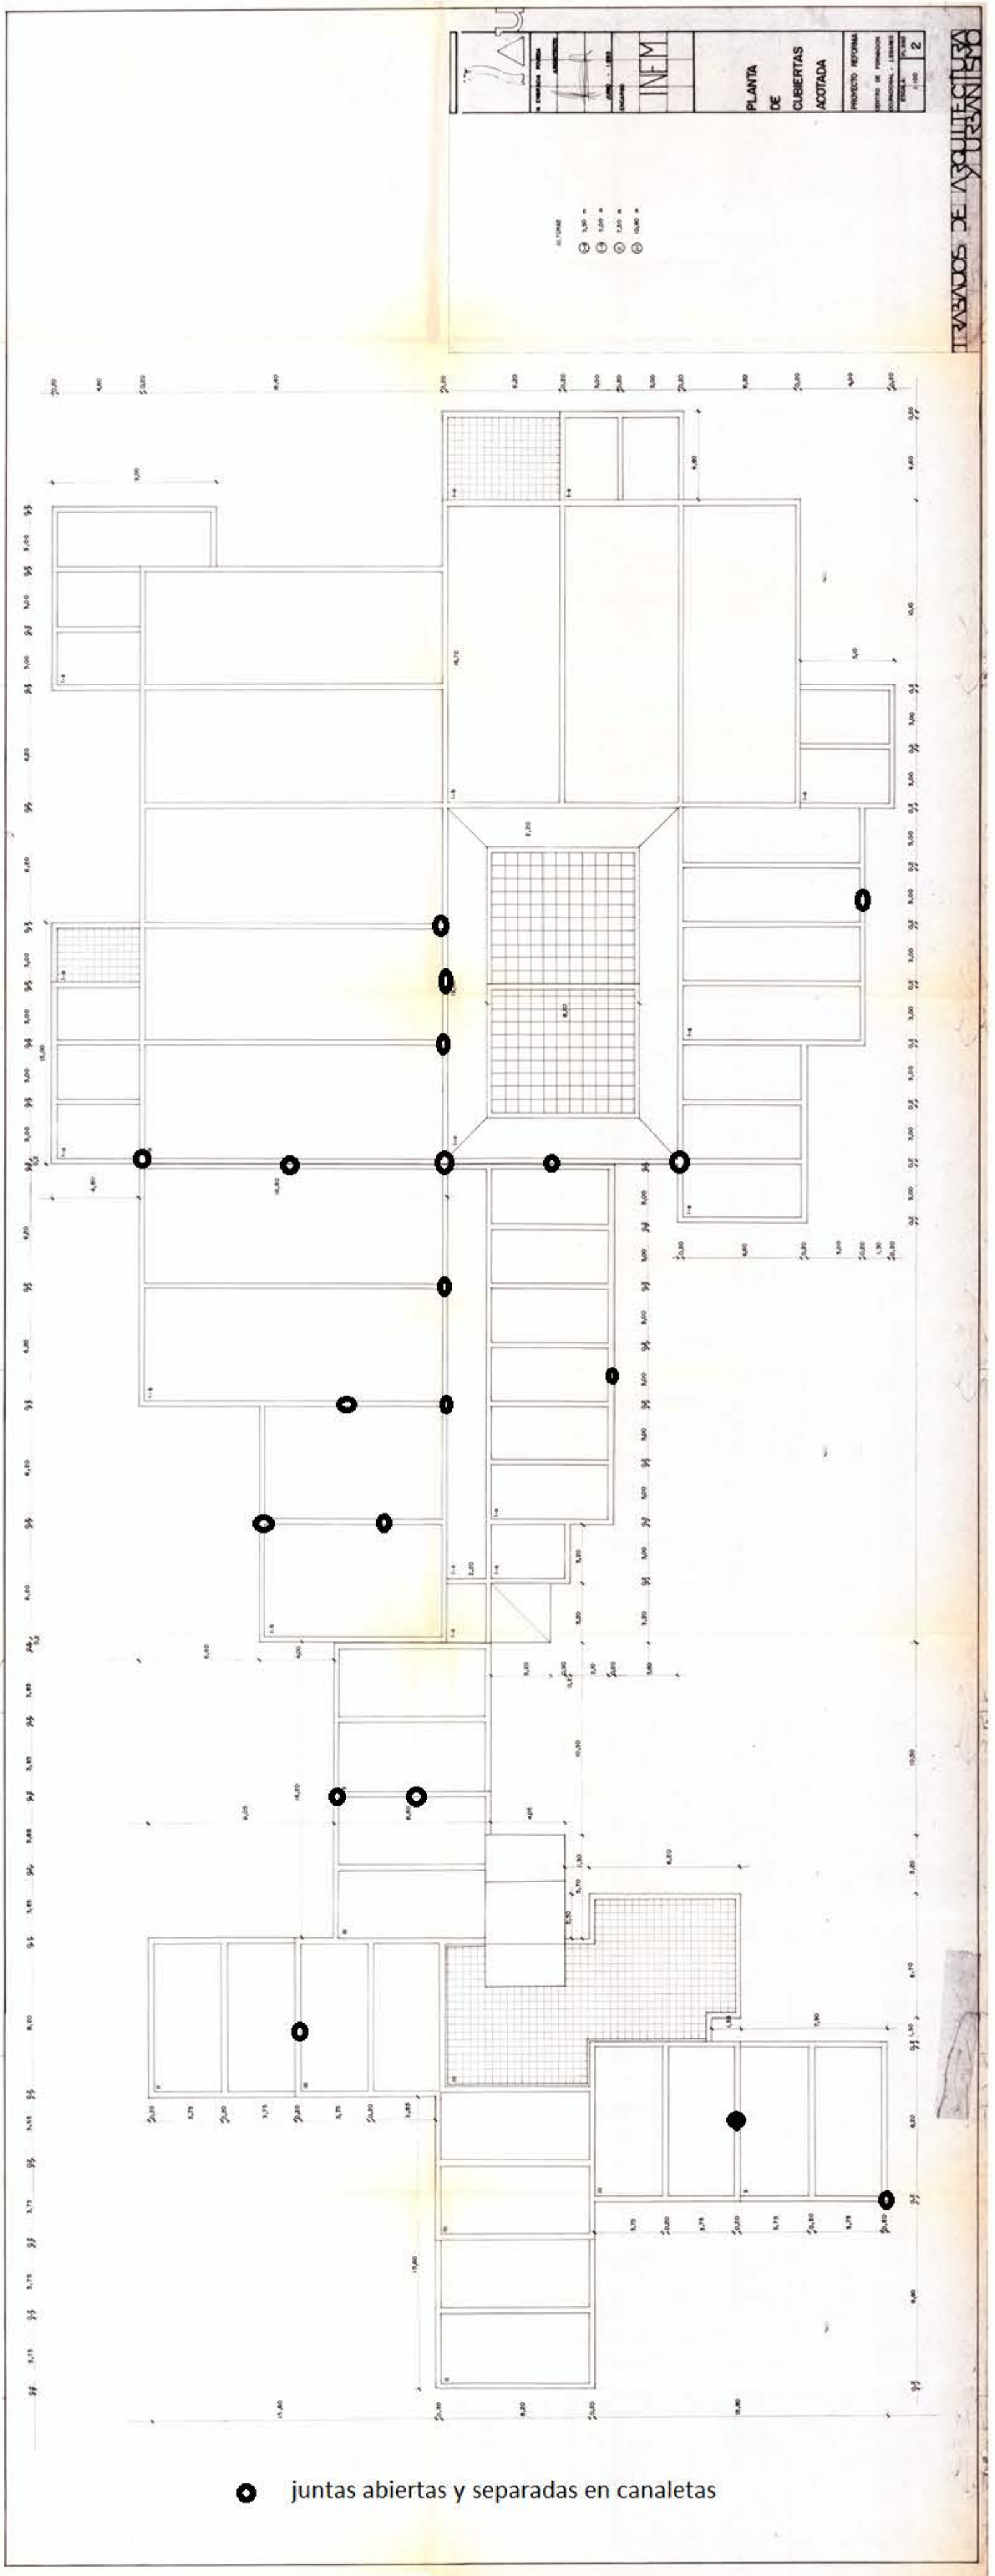
PLANTA
DE
CUBIERTAS
ACOTADA
PROYECTO REFORMA
CENTRO DE FORMACION
OCUPACIONAL - LEBRIJA
ESCALA 1:100
PLANO 2
INEM
TRAVACOS DE ARQUITECTURA Y URBANISMO
juntas abiertas y separadas en canaletas

Daños en las juntas de los canales de drenaje, visiblemente se ve reparación anterior ya defectuosa.

9.1 Protección e Impermeabilización de todos lo canalones, estos presentan fallas en todas las áreas tanto verticales como horizontales y entre las uniones y bajantes. Esta impermeabilización se realiza con pintura de poliuretano de tipo elastomérico, en tres capas, colocando luego de la primera capa, una malla poliuretano en toda la zona en que se aplique esta pintura, en uniones de los canalones y en las uniones entre canalones y bajantes.

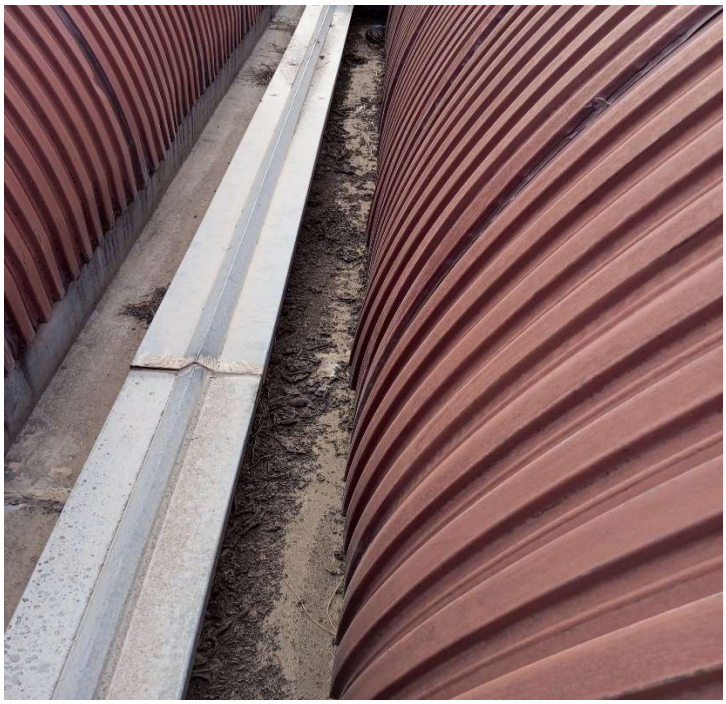
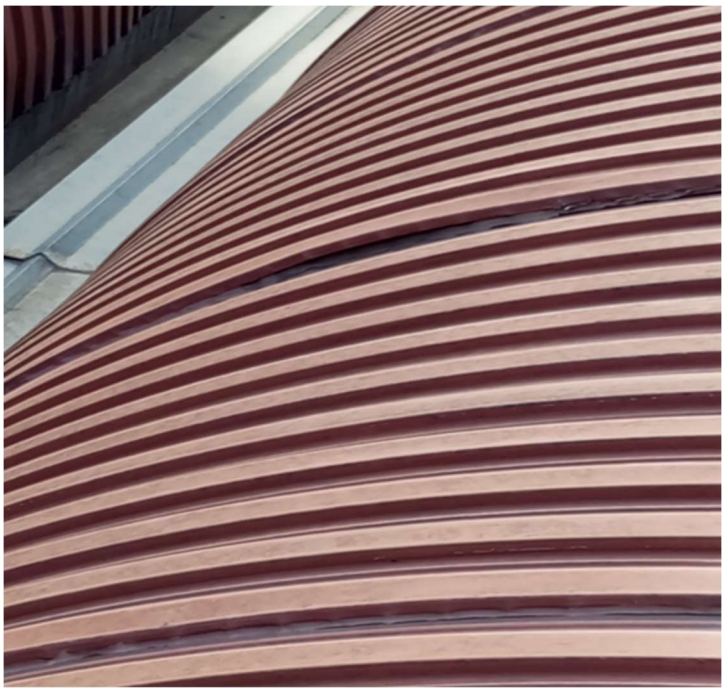
Canal obstruido se observa en gran parte de los canales con un alto porcentaje de sedimentada con material sólido y orgánico que impide el libre flujo de las aguas pluviales.

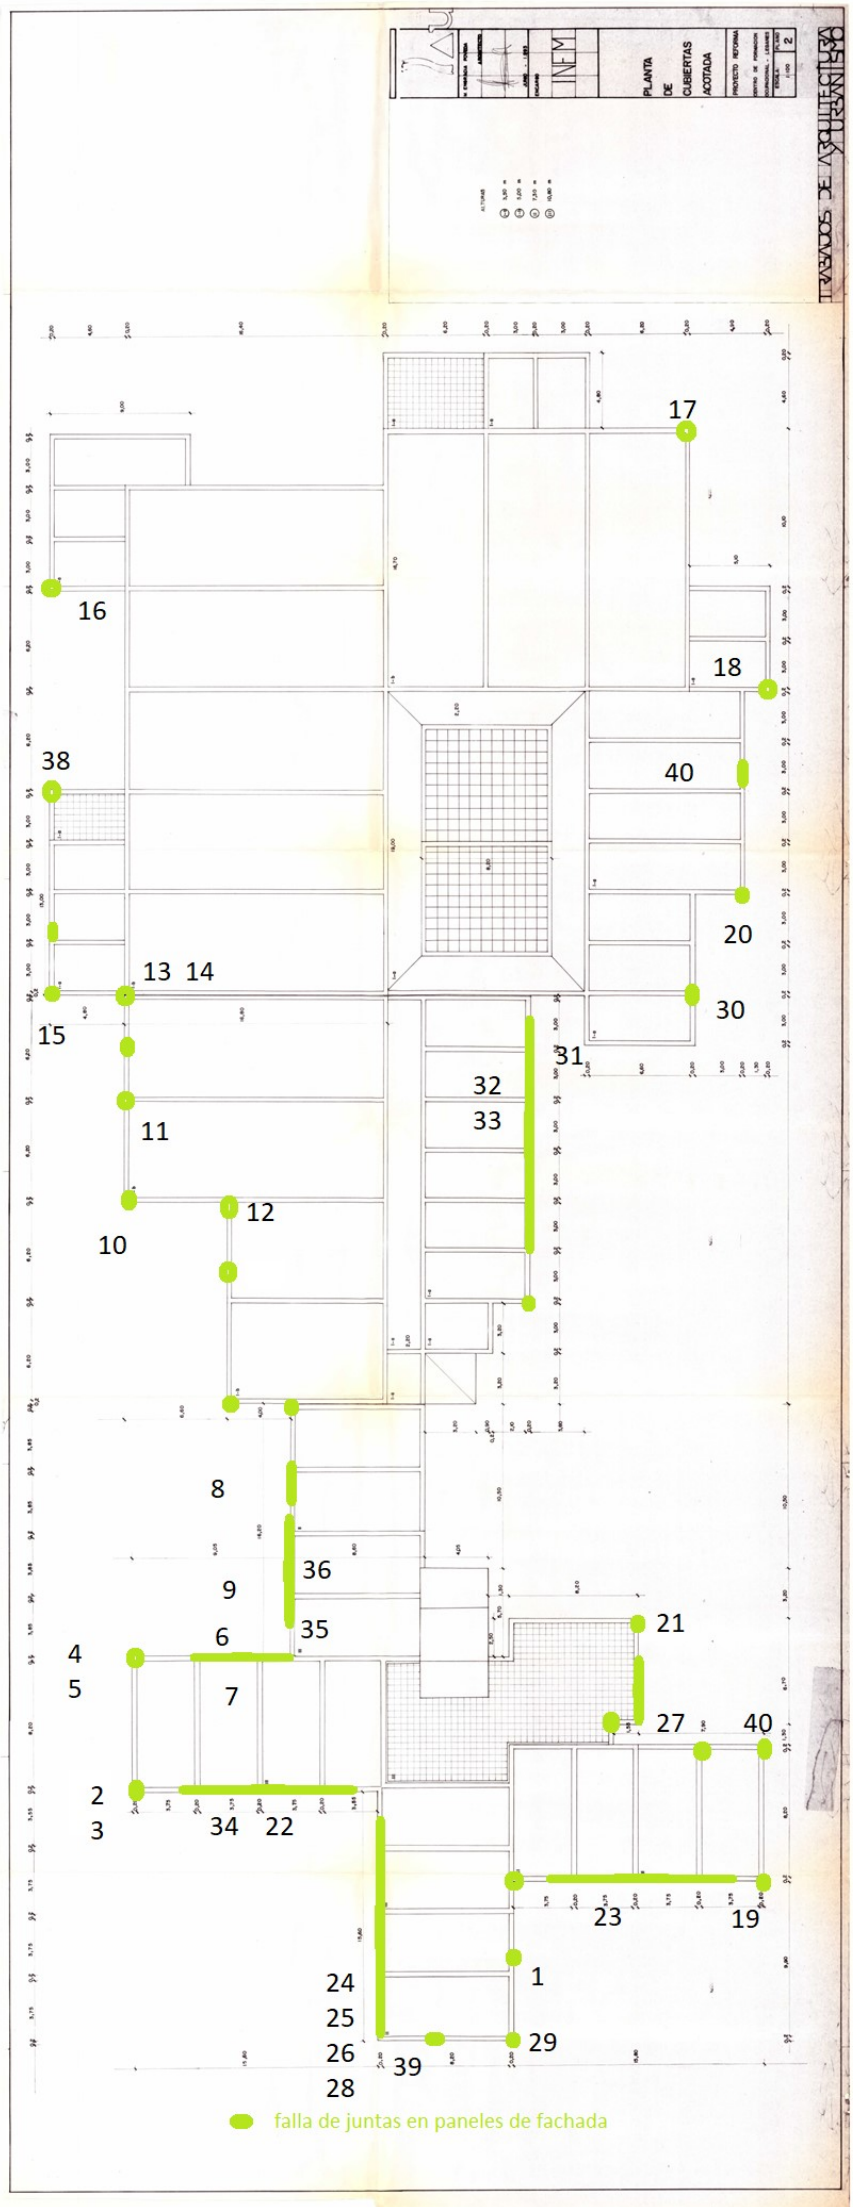
En las paredes, la cual se visualiza falta de un mortero en las juntas de dilatación entre los paneles de la fachada.

PLANTA DE CUBIERTAS ACOTADA
INEM
TRABAJOS DE ARQUITECTURA URBANISMO
17
16
18
38
40
20
13 14
30
15
31
32
33
11
12
10
8
36
9
35
21
6
4
5
7
27
40
2
3
34
22
23
19
1
24
25
26
29
39
28
falla de juntas en paneles de fachada

9.9 Muros de fachadas, reparar juntas de dilatación, grietas y desviaciones en los paneles de muros de fachadas, algunas zonas presentan humedades provenientes de estos paneles de paramentos verticales. Fachadas de aulas 13 y 14.

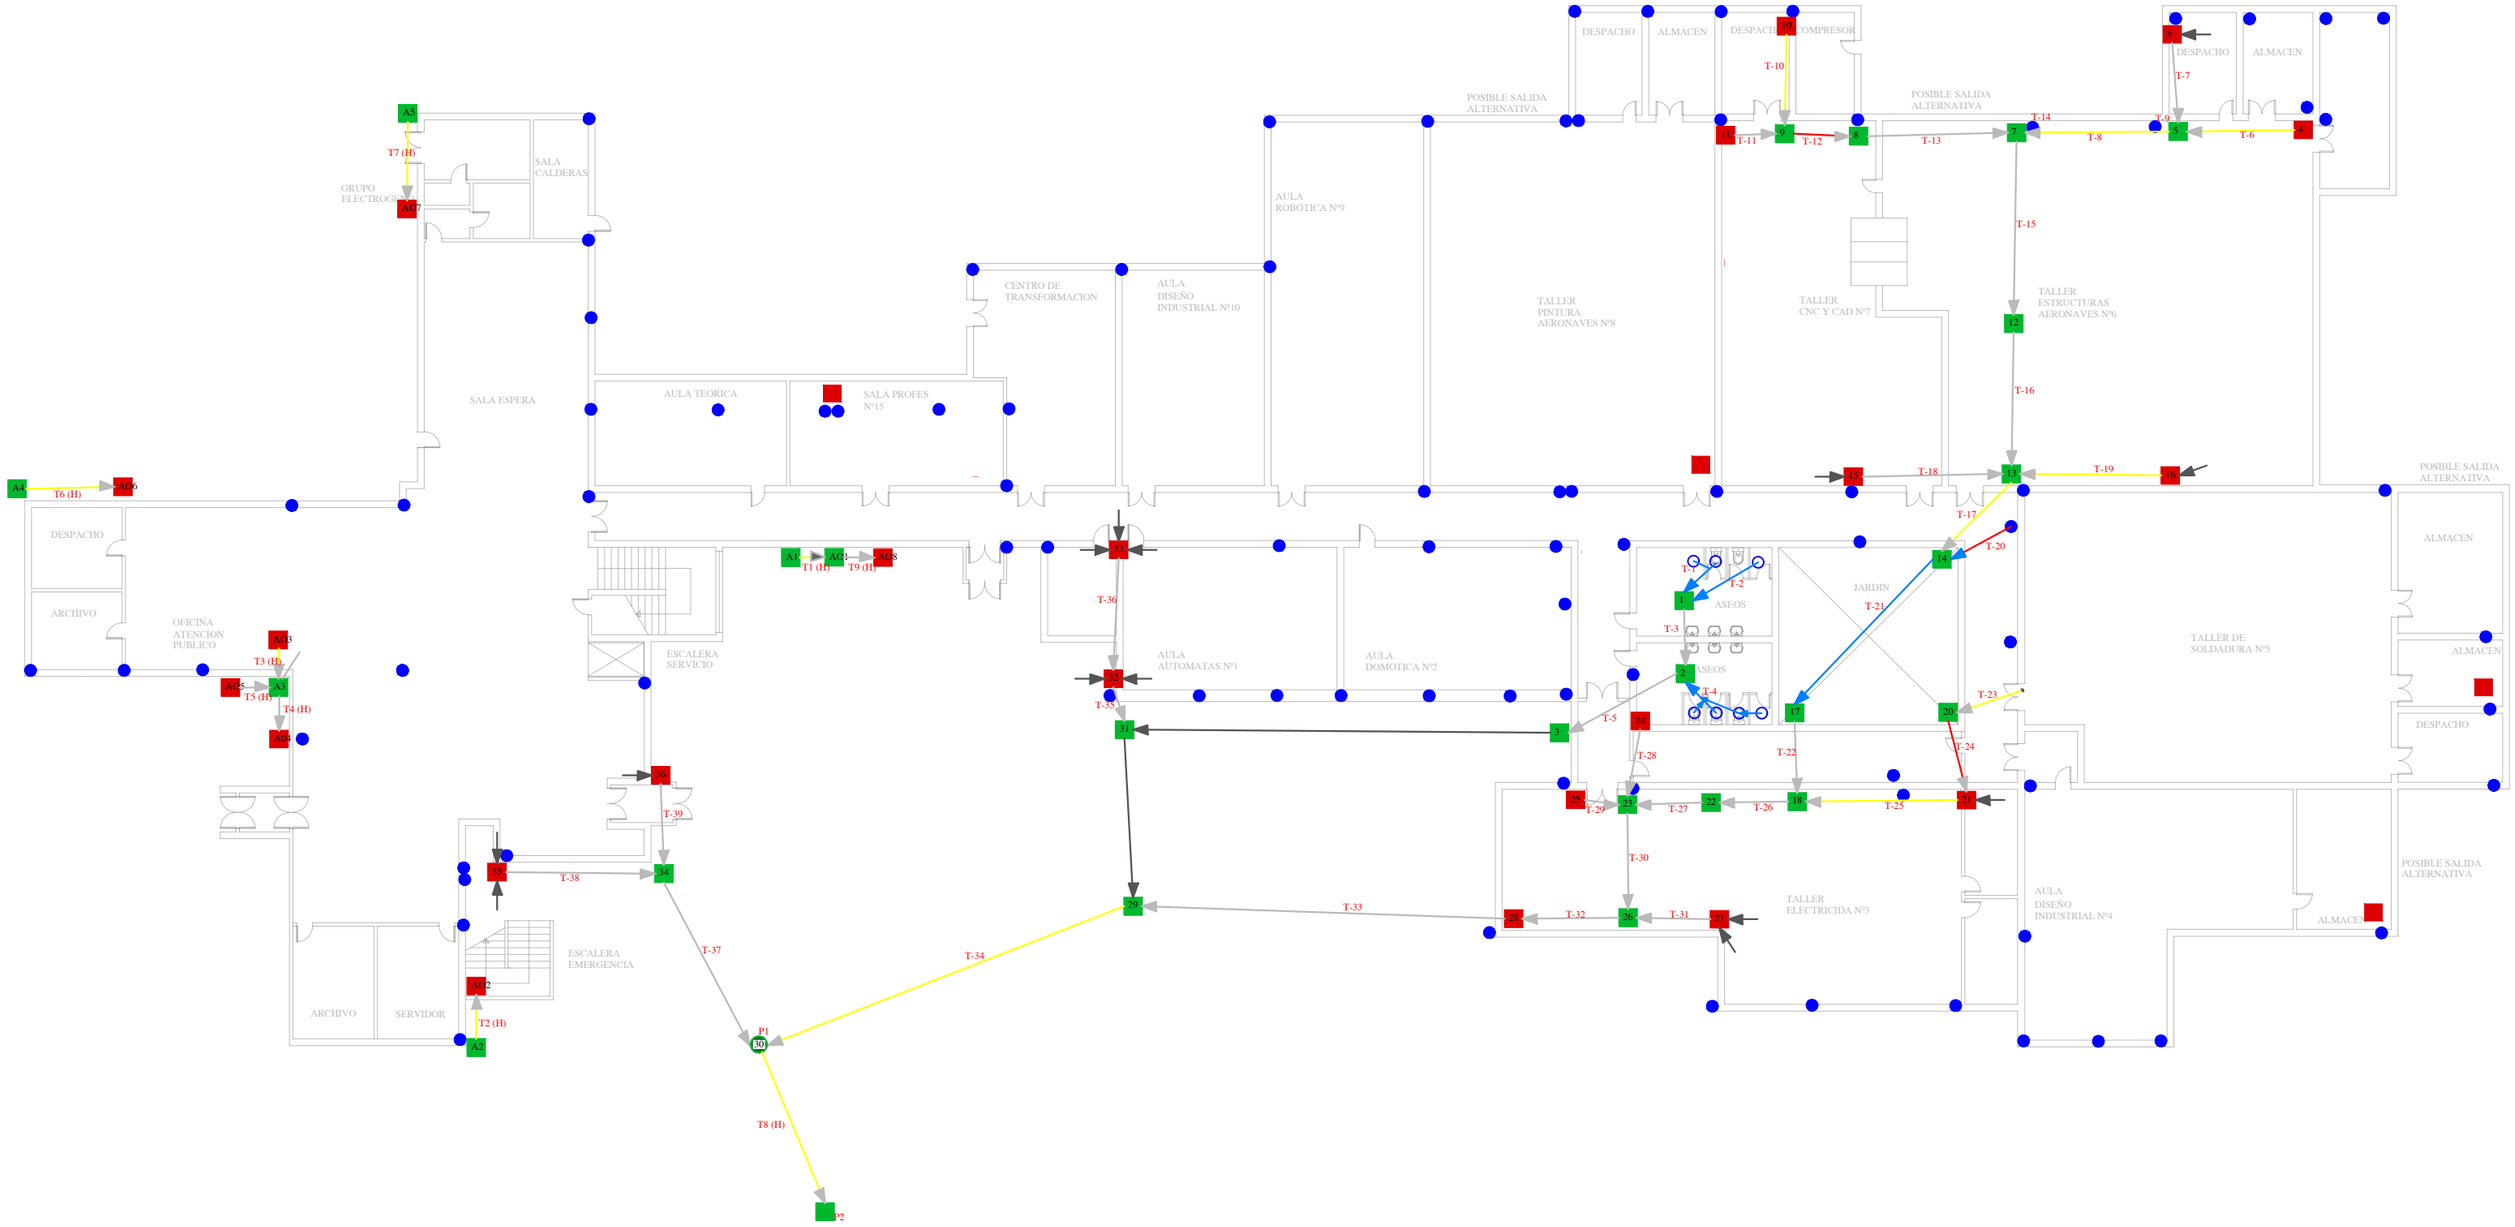
PASEO DE LA ERMITA 1 - LEGANES. CROQUIS DE TUBERIAS A SUSTITUIR Y A REVESTIR CON MANGA

TUBERIA A SUSTITUIR

La solución de reparación propuesta consiste en la colocación de un nuevo recubrimiento de tuberías mediante manga continua en aquellos tramos donde el actual presente un estado deficiente. En tramos específicos se sustituirán los colectores por conducciones de PVC teja de 200 mm, incluyendo las labores de demolición, excavación y reposición del pavimento afectado.

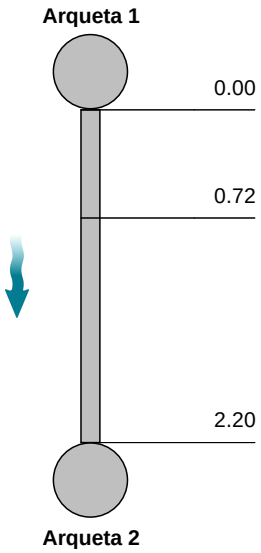
1:50	m +	OP Código	Incidencia, Observaciones	MPEG	Foto	Grado
	0.00	BCDA	Tipo de nudo de comienzo, registro, Arqueta 1 / Inicio de inspeccion	00:00:06	Tramo 3_0001.jpg	
	0.72	BAFEA	Daño, daños mecánicos, faltan áridos, desde 4 Reloj a 8 Reloj	00:00:37	Tramo 3_0002.jpg	
	2.20	BCEA	Nudo de final, registro, Arqueta 2 / Fin de inspeccion	00:00:52	Tramo 3_0003.jpg

Tramo 3_0002.jpg, 00:00:37, 0.72m
Daño, daños mecánicos, faltan áridos, desde 4 Reloj a 8 Reloj

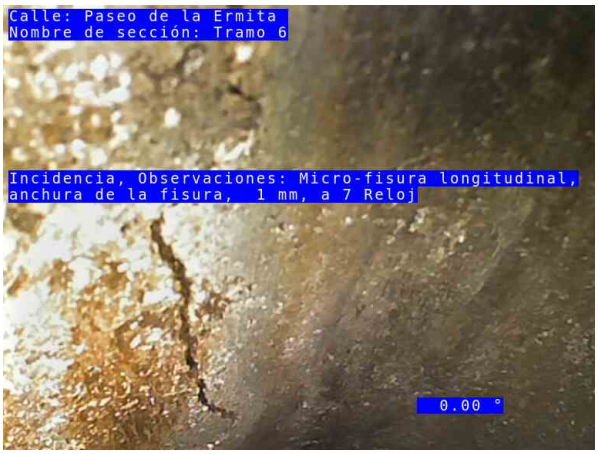
Tramo 6_0002.jpg, 00:00:20, 0.52m
Micro-fisura longitudinal, anchura de la fisura, 1 mm, a 7 Reloj

Tramo 6_0003.jpg, 00:00:29, 0.52m
Micro-fisura longitudinal, anchura de la fisura, 1 mm, a 5 Reloj

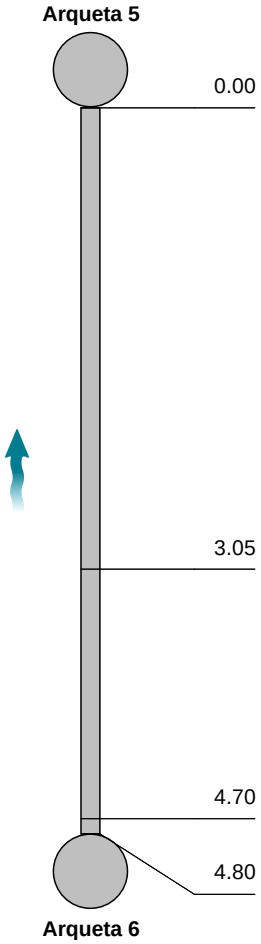
1:50	m +	OP Código	Incidencia, Observaciones	MPEG	Foto	Grado
	0.00	BCDA	Tipo de nudo de comienzo, registro, Arqueta 5 / Inicio de inspeccion	00:00:06	Tramo 7_0001.jpg	
	3.05	BBBC	Incrustation biológica, organismos adheridos, reduccíon de la seccíon transversal, 5 %, a 7 Reloj	00:02:07	Tramo 7_0002.jpg	
	4.70	BCEA	Nudo de final, registro, Arqueta 6 / Arqueta en mal estado	00:03:07	Tramo 7_0003.jpg	
	4.80	BCEA	Nudo de final, registro, Arqueta 6 / Fin de inspeccion	00:03:28	Tramo 7_0004.jpg

Tramo 7_0002.jpg, 00:02:07, 3.05m
Incrustation biológica, organismos adheridos, reduccíon de la seccíon transversal, 5 %, a 7 Reloj

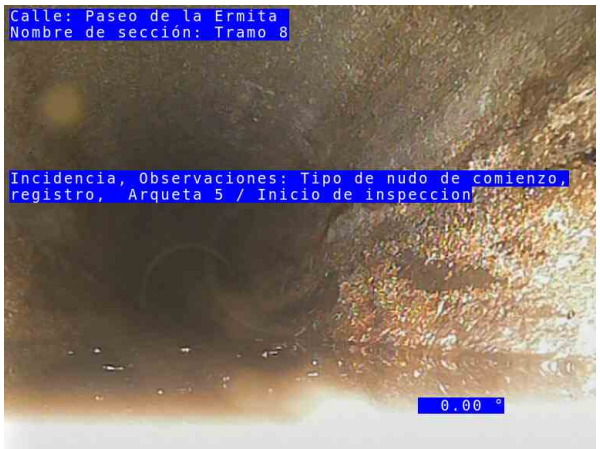
Tramo 8_0002.jpg, 00:00:19, 0.65m
Nivel del agua, efluente turbio y descolorido, 15 %

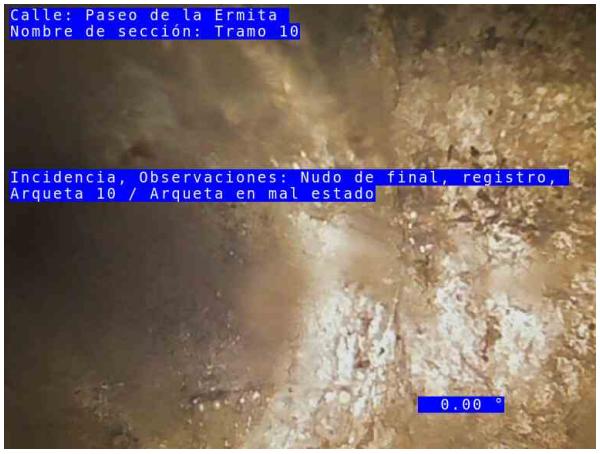
Tramo 10_0002.jpg, 00:00:12, 0.00m
Depósitos áridos gruesos (por ejemplo cascotes, gravar) en el hilo, grueso, 30 %

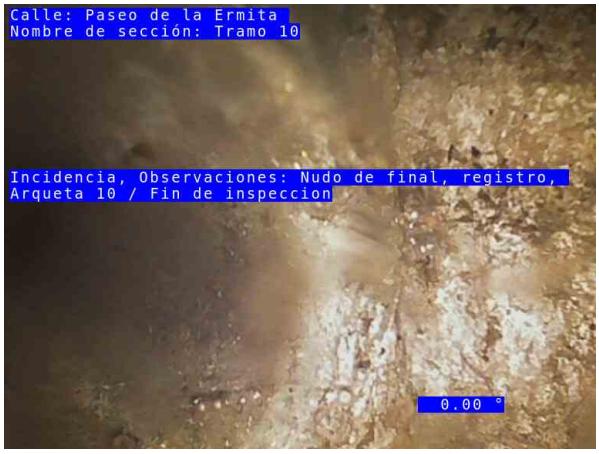
Tramo 10_0003.jpg, 00:01:03, 4.50m
Nudo de final, registro, Arqueta 10 / Arqueta en mal estado

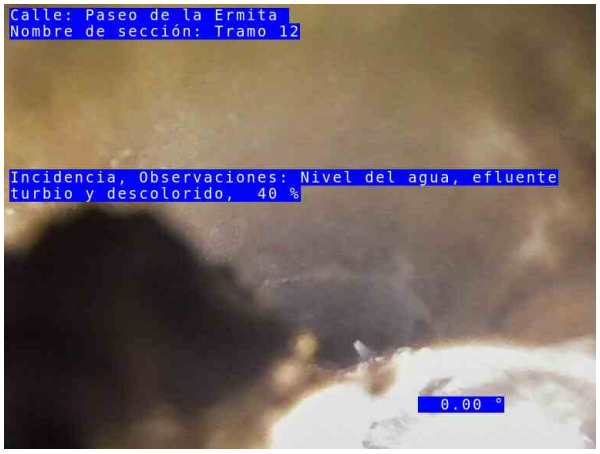
Tramo 12_0002.jpg, 00:00:06, 0.41m
Depósitos áridos gruesos (por ejemplo cascotes, gravar) en el hilo, grueso, 20 %

Tramo 12_0003.jpg, 00:00:37, 2.55m
Nivel del agua, efluente turbio y descolorido, 40 %

Tramo 12_0004.jpg, 00:00:51, 3.89m
Inspección abandonada, obstrucción

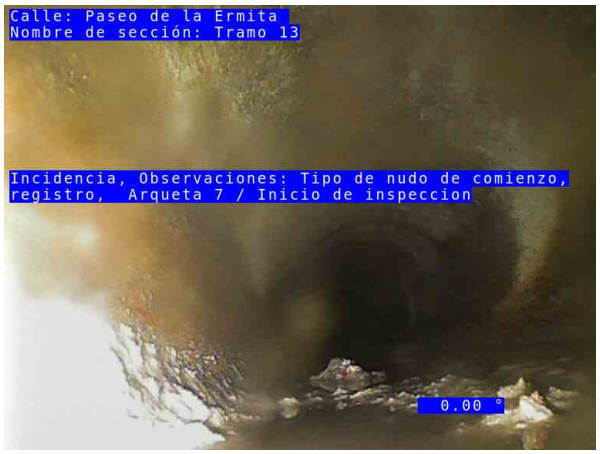
Tramo 13_0002.jpg, 00:00:35, 2.62m
Nivel del agua, efluente turbio y descolorido, 40 %

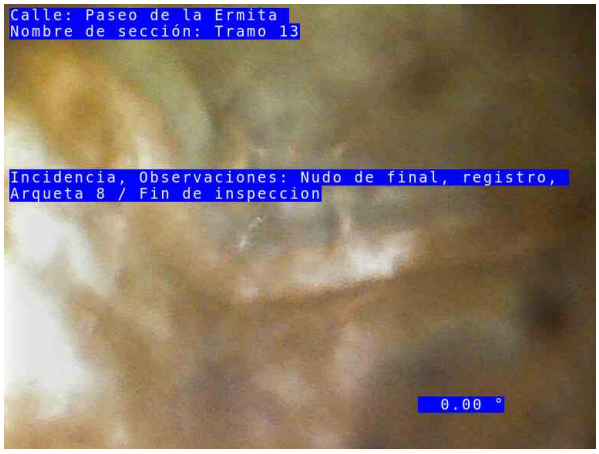
Tramo 13_0003.jpg, 00:00:55, 4.50m
Nudo de final, registro, Arqueta 8 / Arqueta en mal estado

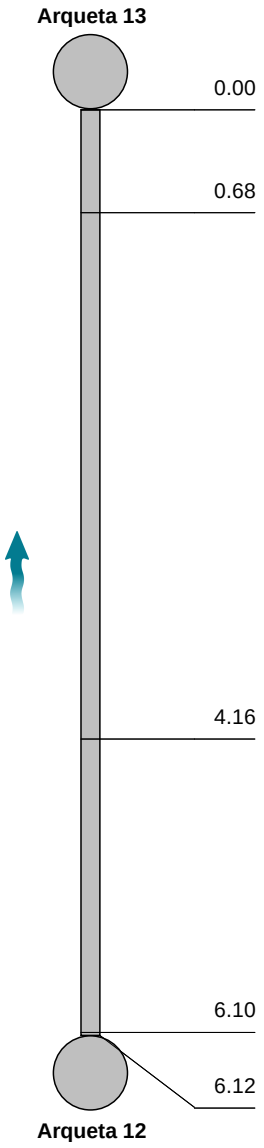
1:50	m +	OP Código	Incidencia, Observaciones	MPEG	Foto	Grado
	0.00	BCDA	Tipo de nudo de comienzo, registro, Arqueta 13 / Inicio de inspeccion	00:00:05	Tramo 16_0001.jpg	
	0.68	BDDB	Nivel del agua, efluente turbio y descolorido, 15 %	00:00:14	Tramo 16_0002.jpg	
	4.16	BAFEA	Daño, daños mecánicos, faltan áridos, desde 3 Reloj a 9 Reloj	00:00:42	Tramo 16_0003.jpg	
	6.10	BCEA	Nudo de final, registro, Arqueta 12 / Arqueta en mal estado	00:00:56	Tramo 16_0004.jpg	
	6.12	BCEA	Nudo de final, registro, Arqueta 12 / Fin de inspeccion	00:00:59	Tramo 16_0005.jpg

Tramo 16_0003.jpg, 00:00:42, 4.16m
Daño, daños mecánicos, faltan áridos, desde 3 Reloj a 9 Reloj

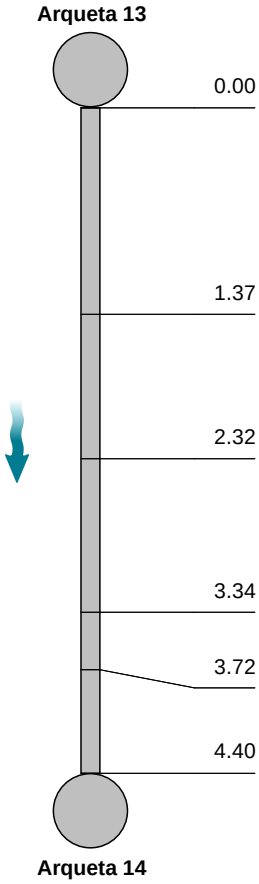
m +	OP Código	Incidencia, Observaciones	MPEG	Foto	Grado
0.00	BCDA	Tipo de nudo de comienzo, registro, Arqueta 13 / Inicio de inspeccion	00:00:07	Tramo 17_0001.jpg	
1.37	BAFEA	Daño, daños mecánicos, faltan áridos, desde 3 Reloj a 9 Reloj	00:00:23	Tramo 17_0002.jpg	
2.32	BDDB	Nivel del agua, efluente turbio y descolorido, 25 %	00:00:31	Tramo 17_0003.jpg	
3.34	BALA	Reparación defectuosa, falta pared	00:00:41	Tramo 17_0004.jpg	
3.72	BABAA	Micro-fisura longitudinal, anchura de la fisura, 1 mm, a 10 Reloj	00:00:54	Tramo 17_0005.jpg	
4.40	BCEA	Nudo de final, registro, Arqueta 14 / Fin de inspeccion	00:01:06	Tramo 17_0006.jpg

Tramo 17_0002.jpg, 00:00:23, 1.37m
Daño, daños mecánicos, faltan áridos, desde 3 Reloj a 9 Reloj

Tramo 17_0004.jpg, 00:00:41, 3.34m
Reparación defectuosa, falta pared

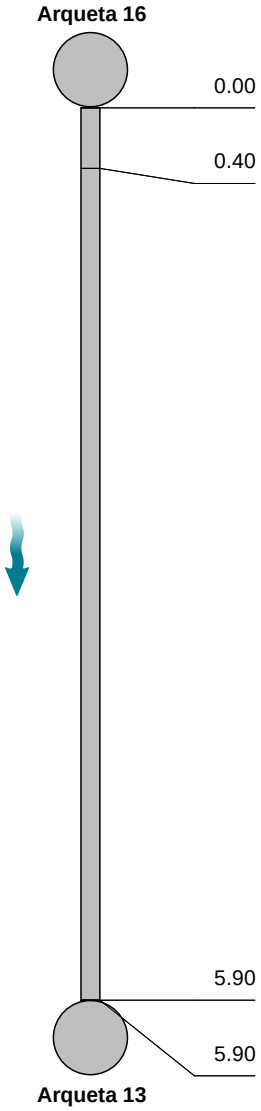
Fotos de la sección - 10/09/2024 - Tramo 19

1:50	m +	OP Código	Incidencia, Observaciones	MPEG	Foto	Grado
	0.00	BCDA	Tipo de nudo de comienzo, registro, Arqueta 16 / Inicio de inspeccion	00:00:05	Tramo 19_0001.jpg	
	0.40	BBCB	Depósitos áridos gruesos (por ejemplo cascotes, gravar) en el hilo, grueso, 50 %	00:00:10	Tramo 19_0002.jpg	
	5.90	BCEA	Nudo de final, registro, Arqueta 13 / Arqueta en mal estado	00:01:01	Tramo 19_0003.jpg	
	5.90	BCEA	Nudo de final, registro, Arqueta 13 / Fin de inspeccion	00:01:08	Tramo 19_0004.jpg

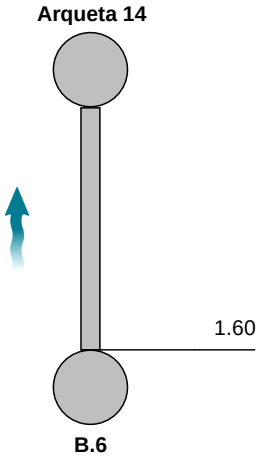
Fotos de la sección - 10/09/2024 - Tramo 20

1.60	BCEA	Nudo de final, registro, B.6 / Fin de inspeccion	00:00:38	Tramo 20_0001.jpg

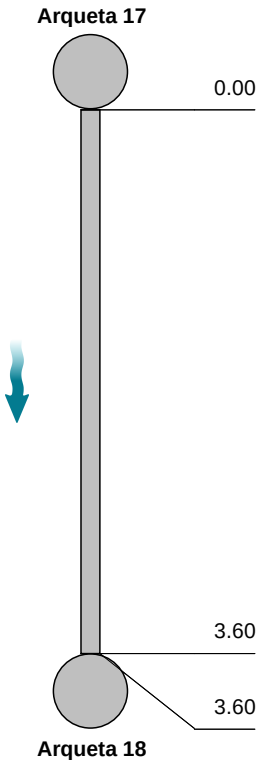
Fotos de la sección - 10/09/2024 - Tramo 22

1:50	m +	OP Código	Incidencia, Observaciones	MPEG	Foto	Grado
	0.00	BCDA	Tipo de nudo de comienzo, registro, Arqueta 17 / Inicio de inspeccion	00:00:04	Tramo 22_0001.jpg	
	3.60	BCEA	Nudo de final, registro, Arqueta 18 / Fin de inspeccion	00:00:31	Tramo 22_0002.jpg	
	3.60	BCEA	Nudo de final, registro, Arqueta 18 / Arqueta en mal estado	00:00:34	Tramo 22_0003.jpg

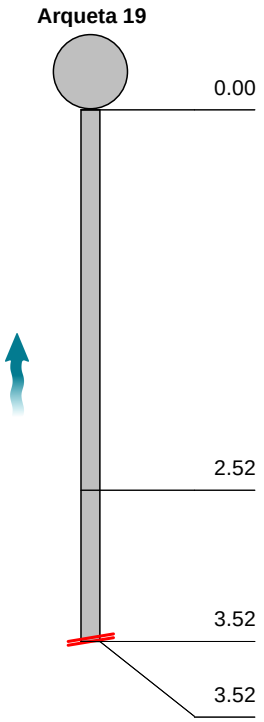
Fotos de la sección - 10/09/2024 - Tramo 23

1:50	m +	OP Código	Incidencia, Observaciones	MPEG	Foto	Grado
	0.00	BCDA	Tipo de nudo de comienzo, registro, Arqueta 19 / Inicio de inspeccion	00:00:06	Tramo 23_0001.jpg	
	2.52	BBCB	Depósitos áridos gruesos (por ejemplo cascotes, gravar) en el hilo, grueso, 35 %	00:00:21	Tramo 23_0002.jpg	
	3.52	BBCB	Depósitos áridos gruesos (por ejemplo cascotes, gravar) en el hilo, grueso, 90 %	00:00:31	Tramo 23_0003.jpg	
	3.52	BDCA	Inspección abandonada, obstrucción	00:00:32	Tramo 23_0004.jpg

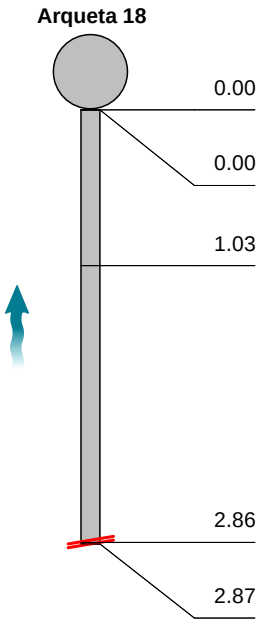
Fotos de la sección - 10/09/2024 - Tramo 25

1:50	m +	OP Código	Incidencia, Observaciones	MPEG	Foto	Grado
	0.00	BCDA	Tipo de nudo de comienzo, registro, Arqueta 18 / Inicio de inspeccion	00:00:09		
	0.00	BCDA	Tipo de nudo de comienzo, registro, Arqueta 18 / Inicio de inspeccion	00:00:09	Tramo 25_0001.jpg	
	1.03	BBAC	Masa compleja de raíces, reduccíon de la seccíon transversal, 50 %, desde 3 Reloj a 9 Reloj	00:00:50	Tramo 25_0002.jpg	
	2.86	BBAC	Masa compleja de raíces, reduccíon de la seccíon transversal, 80 %, desde 2 Reloj a 11 Reloj	00:01:44	Tramo 25_0003.jpg	
	2.87	BDCA	Inspección abandonada, obstrucción	00:02:01	Tramo 25_0004.jpg

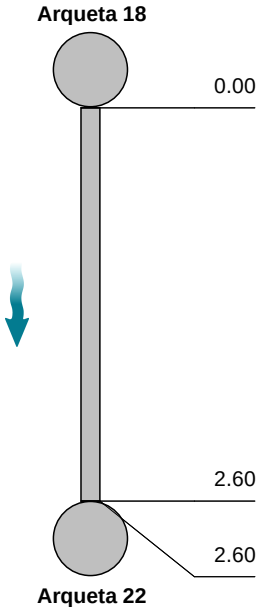
Fotos de la sección - 10/09/2024 - Tramo 26

1:50	m +	OP Código	Incidencia, Observaciones	MPEG	Foto	Grado
	0.00	BCDA	Tipo de nudo de comienzo, registro, Arqueta 18 / Inicio de inspeccion	00:00:08	Tramo 26_0001.jpg	
	2.60	BCEA	Nudo de final, registro, Arqueta 22 / Fin de inspeccion	00:00:41	Tramo 26_0003.jpg	
	2.60	BCEA	Nudo de final, registro, Arqueta 22 / Arqueta en mal estado	00:00:34	Tramo 26_0002.jpg

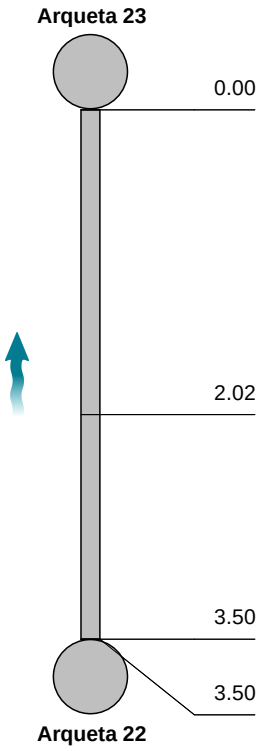
Fotos de la sección - 10/09/2024 - Tramo 27

1:50	m +	OP Código	Incidencia, Observaciones	MPEG	Foto	Grado
	0.00	BCDA	Tipo de nudo de comienzo, registro, Arqueta 23 / Inicio de inspeccion	00:00:03	Tramo 27_0001.jpg	
	2.02	BBBC	Incrustation biológica, organismos adheridos, reduccíon de la seccíon transversal, 1 %, a 5 Reloj	00:00:26	Tramo 27_0002.jpg	
	3.50	BCEA	Nudo de final, registro, Arqueta 22 / Arqueta en mal estado	00:00:43	Tramo 27_0003.jpg	
	3.50	BCEA	Nudo de final, registro, Arqueta 22 / Fin de inspeccion	00:00:46	Tramo 27_0004.jpg

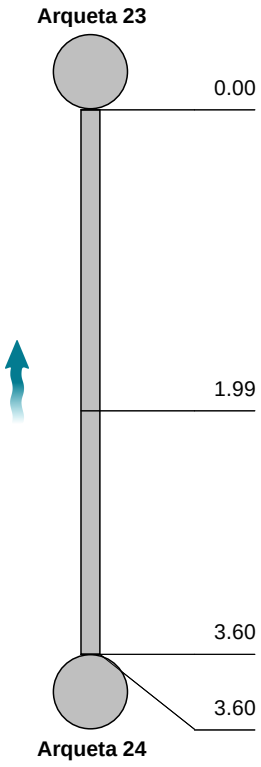
Fotos de la sección - 10/09/2024 - Tramo 28

1:50	m +	OP Código	Incidencia, Observaciones	MPEG	Foto	Grado
	0.00	BCDA	Tipo de nudo de comienzo, registro, Arqueta 23 / Inicio de inspeccion	00:00:10	Tramo 28_0001.jpg	
	1.99	BBBC	Incrustation biológica, organismos adheridos, reduccíon de la seccíon transversal, 15 %, desde 4 Reloj a 8 Reloj	00:00:31	Tramo 28_0002.jpg	
	3.60	BCEA	Nudo de final, registro, Arqueta 24 / Arqueta en mal estado	00:00:50	Tramo 28_0003.jpg	
	3.60	BCEA	Nudo de final, registro, Arqueta 24 / Fin de inspeccion	00:01:07	Tramo 28_0004.jpg

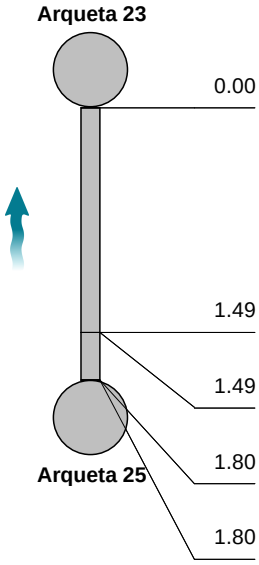
Fotos de la sección - 10/09/2024 - Tramo 29

1:50	m +	OP Código	Incidencia, Observaciones	MPEG	Foto	Grado
	0.00	BCDA	Tipo de nudo de comienzo, registro, Arqueta 23 / Inicio de inspeccion	00:00:03	Tramo 29_0001.jpg	
	1.49	BBCB	Depósitos áridos gruesos (por ejemplo cascotes, gravar) en el hilo, grueso, 70 %	00:00:20	Tramo 29_0002.jpg	
	1.49	BBCB	Depósitos áridos gruesos (por ejemplo cascotes, gravar) en el hilo, grueso, 70 %	00:00:20		
	1.80	BCEA	Nudo de final, registro, Arqueta 25 / Arqueta en mal estado	00:00:56	Tramo 29_0003.jpg	
	1.80	BCEA	Nudo de final, registro, Arqueta 25 / Fin de inspeccion	00:01:02	Tramo 29_0004.jpg
