Proyecto básico y de ejecución

Rehabilitación de Cubierta, Saneamiento e Iluminación para la mejora de la eficiencia energética, incluida la eliminación de residuos, en el CRN de Máquinas Electromecánicas c/ Jesús Miguel Haddad Blanco, 18, 28914, Leganés

Promotor Dirección General de Formación de la Consejería de Economía, Hacienda y Empleo de la Comunidad de Madrid

Fecha Noviembre de 2024

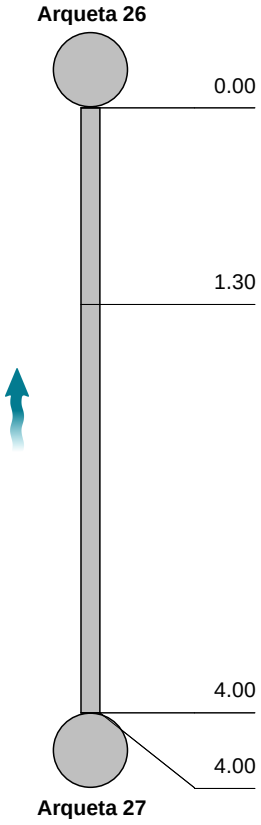
Fotos de la sección - 10/09/2024 - Tramo 31

1:50	m +	OP Código	Incidencia, Observaciones	MPEG	Foto	Grado
	0.00	BCDA	Tipo de nudo de comienzo, registro, Arqueta 26 / Inicio de inspeccion	00:00:04	Tramo 31_0001.jpg	
	1.30	BAJA	Junta desplazada, longitudinal, 1 mm, desde 6 Reloj a 6 Reloj	00:00:16	Tramo 31_0002.jpg	
	4.00	BCEA	Nudo de final, registro, Arqueta 27 / Arqueta en mal estado	00:00:55	Tramo 31_0003.jpg	
	4.00	BCEA	Nudo de final, registro, Arqueta 27 / Fin de inspeccion	00:00:57	Tramo 31_0004.jpg

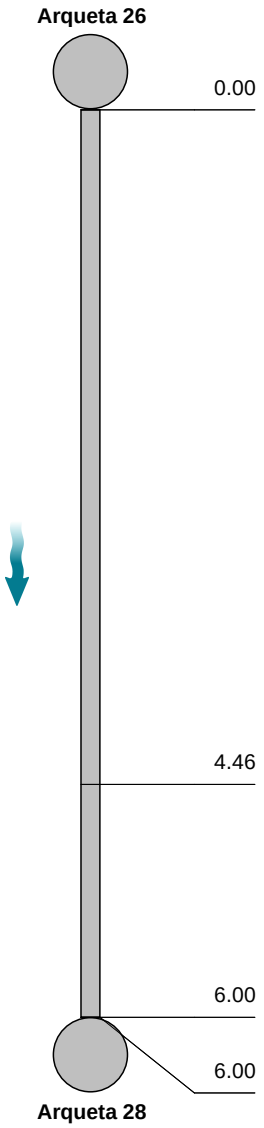
Fotos de la sección - 10/09/2024 - Tramo 32

1:50	m +	OP Código	Incidencia, Observaciones	MPEG	Foto	Grado
	0.00	BCDA	Tipo de nudo de comienzo, registro, Arqueta 26 / Inicio de inspeccion	00:00:15	Tramo 32_0001.jpg	
	4.46	BABAA	Micro-fisura longitudinal, anchura de la fisura, 1 mm, a 1 Reloj	00:00:42	Tramo 32_0002.jpg	
	6.00	BCEA	Nudo de final, registro, Arqueta 28 / Arqueta en mal estado	00:01:05	Tramo 32_0003.jpg	
	6.00	BCEA	Nudo de final, registro, Arqueta 28 / Fin de inspeccion	00:01:07	Tramo 32_0004.jpg

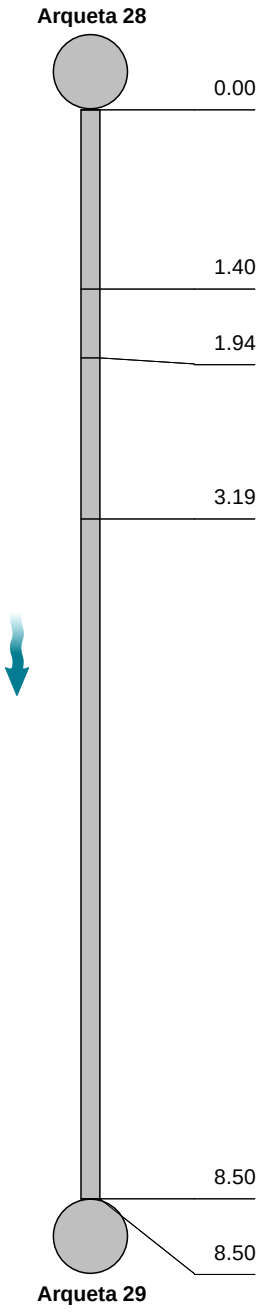
Fotos de la sección - 10/09/2024 - Tramo 33

1:59	m +	OP Código	Incidencia, Observaciones	MPEG	Foto	Grado
	0.00	BCDA	Tipo de nudo de comienzo, registro, Arqueta 28 / Inicio de inspeccion	00:00:04	Tramo 33_0001.jpg	
	1.40	BDB	Observación general / Cambio de material y seccion	00:00:17	Tramo 33_0002.jpg	
	1.94	BDB	Observación general / Cambio de material y seccion	00:00:26	Tramo 33_0003.jpg	
	3.19	BDB	Observación general / Cambio de seccion	00:00:39	Tramo 33_0004.jpg	
	8.50	BCEA	Nudo de final, registro, Arqueta 29 / Arqueta en mal estado	00:01:10	Tramo 33_0005.jpg	
	8.50	BCEA	Nudo de final, registro, Arqueta 29 / Fin de inspeccion	00:01:12	Tramo 33_0006.jpg

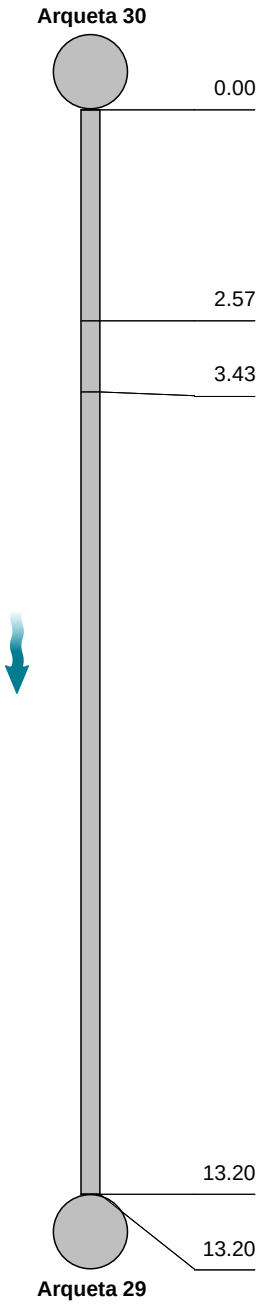
Fotos de la sección - 10/09/2024 - Tramo 34

1:92	m +	OP Código	Incidencia, Observaciones	MPEG	Foto	Grado
	0.00	BCDA	Tipo de nudo de comienzo, registro, Arqueta 30 / Inicio de inspeccion	00:00:06	Tramo 34_0001.jpg	
	2.57	BACA	Rotura, fragmentos de la tubería visiblemente desplazados pero no perdidos, 1 mm, a 12 Reloj	00:00:31	Tramo 34_0002.jpg	
	3.43	BABAA	Micro-fisura longitudinal, anchura de la fisura, 1 mm, a 12 Reloj	00:00:50	Tramo 34_0003.jpg	
	13.20	BCEA	Nudo de final, registro, Arqueta 29 / Arqueta en mal estado	00:02:19	Tramo 34_0004.jpg	
	13.20	BCEA	Nudo de final, registro, Arqueta 29 / Fin de inspeccion	00:02:21	Tramo 34_0005.jpg

Tramo 34_0002.jpg, 00:00:31, 2.57m
Rotura, fragmentos de la tubería visiblemente desplazados pero no perdidos, 1 mm, a 12 Reloj

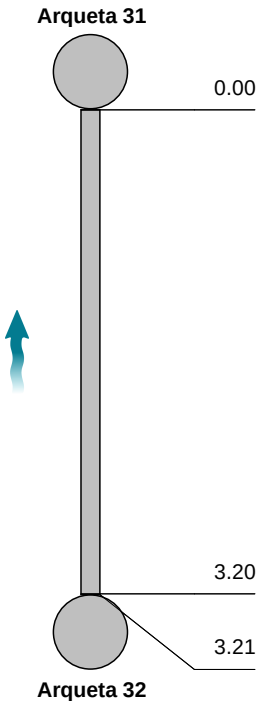
Fotos de la sección - 10/09/2024 - Tramo 35

1:50	m +	OP Código	Incidencia, Observaciones	MPEG	Foto	Grado
	0.00	BCDA	Tipo de nudo de comienzo, registro, Arqueta 31 / Inicio de inspeccion	00:00:07	Tramo 35_0001.jpg	
	3.20	BCEA	Nudo de final, registro, Arqueta 32 / Arqueta en mal estado	00:00:53	Tramo 35_0002.jpg	
	3.21	BCEA	Nudo de final, registro, Arqueta 32 / Fin de inspeccion	00:00:55	Tramo 35_0003.jpg

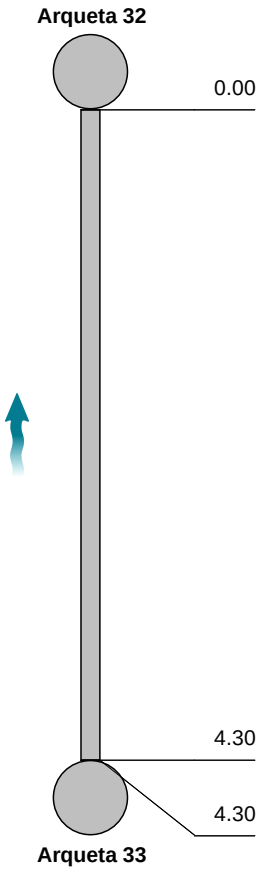
Fotos de la sección - 10/09/2024 - Tramo 36

1:50	m +	OP Código	Incidencia, Observaciones	MPEG	Foto	Grado
	0.00	BCDA	Tipo de nudo de comienzo, registro, Arqueta 32 / Inicio de inspeccion	00:00:07	Tramo 36_0001.jpg	
	4.30	BCEA	Nudo de final, registro, Arqueta 33 / Arqueta en mal estado	00:00:47	Tramo 36_0002.jpg	
	4.30	BCEA	Nudo de final, registro, Arqueta 33 / Fin de inspeccion	00:00:52	Tramo 36_0003.jpg

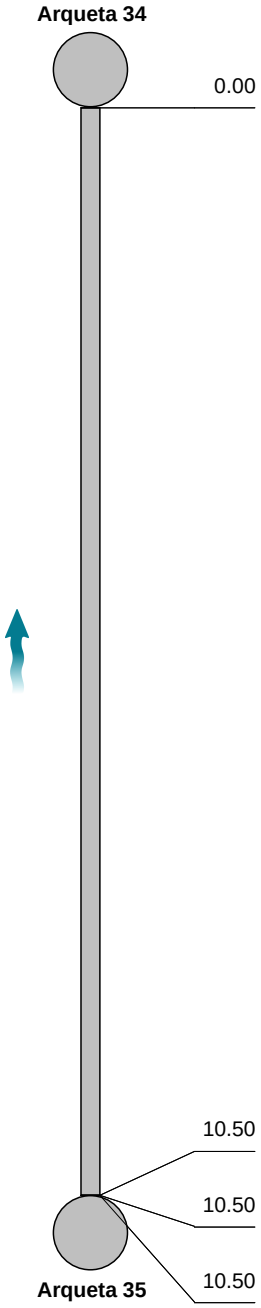
Fotos de la sección - 10/09/2024 - Tramo 38

1:73	m +	OP Código	Incidencia, Observaciones	MPEG	Foto	Grado
	0.00	BCDA	Tipo de nudo de comienzo, registro, Arqueta 34 / Inicio de inspeccion	00:00:04	Tramo 38_0001.jpg	
	10.50	BCEA	Nudo de final, registro, Arqueta 35 / Arqueta en mal estado	00:00:41	Tramo 38_0002.jpg	
	10.50	BCEA	Nudo de final, registro, Arqueta 35 / Arqueta en mal estado	00:00:43	Tramo 38_0003.jpg	
	10.50	BCEA	Nudo de final, registro, Arqueta 35 / Fin de inspeccion	00:00:44	Tramo 38_0004.jpg

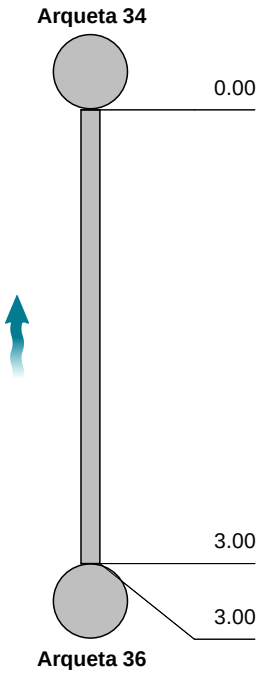
Fotos de la sección - 10/09/2024 - Tramo 39

1:50	m +	OP Código	Incidencia, Observaciones	MPEG	Foto	Grado
	0.00	BCDA	Tipo de nudo de comienzo, registro, Arqueta 34 / Inicio de inspeccion	00:00:04	Tramo 39_0001.jpg	
	3.00	BCEA	Nudo de final, registro, Arqueta 36 / Arqueta en mal estado	00:00:24	Tramo 39_0002.jpg	
	3.00	BCEA	Nudo de final, registro, Arqueta 36 / Fin de inspeccion	00:00:25	Tramo 39_0003.jpg

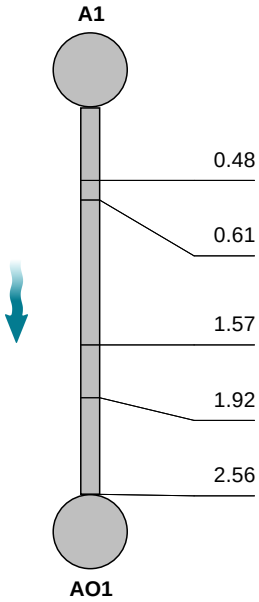
m	Código	Observaciones
0.48	BCDA	Tipo de nudo de comienzo, registro,, A1
0.61	BAE	Falta mortero, profundidad, 15mm, a 12 Reloj
1.57	BAE	Falta mortero, profundidad, 10mm, a 12 Reloj
1.92	BAN	El material de la tubería aparece poroso, a 12 Reloj
2.56	BCEA	Nudo de final, registro,, AO1

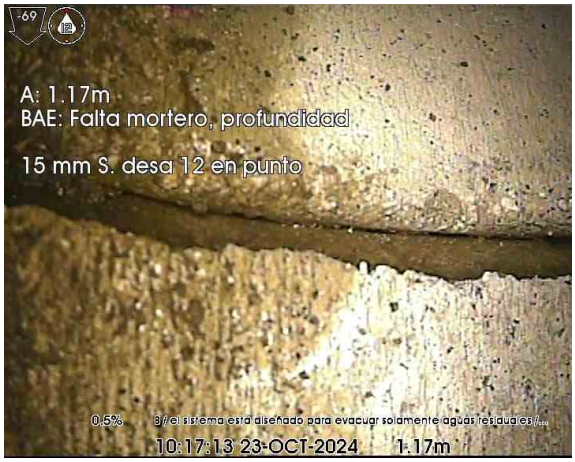
T3_1-17m_101713.jpg, 00:00:37, 1.17m
Falta mortero, profundidad, 15mm, a 12 Reloj

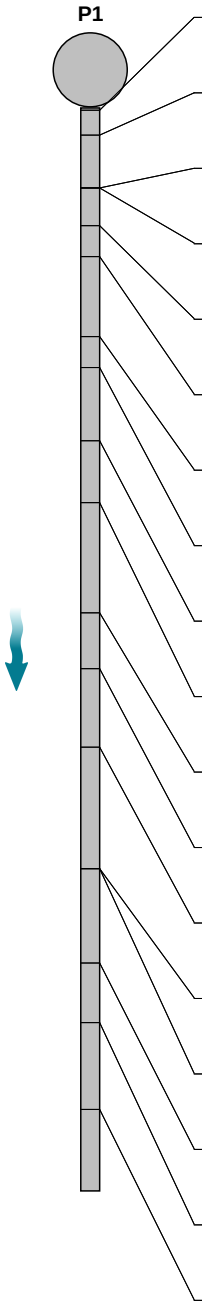
1:111	m +	OP Código	Incidencia, Observaciones	Grado
	0.04	BCDA	Tipo de nudo de comienzo, registro,, P1	
	0.41	BAJA	Junta desplazada, longitudinal,, 20mm desde 9 Reloj a 3 Reloj

1.18	BBAB	Raíces, reduccíon de la seccíon transversal,, 15%, desde 9 Reloj a 3 Reloj	
	1.18	BAE	Falta mortero, profundidad, 10mm, a 12 Reloj	
	1.74	BAN	El material de la tubería aparece poroso, a 12 Reloj

11.19	BDDB	Nivel del agua, efluente turbio y descolorido, 20%	
	11.19	BBAB	Raíces, reduccíon de la seccíon transversal,, 5% desde 9 Reloj a 3 Reloj	
	12.58	BABBA	Fisura, grieta superficial, longitudinal, anchura de la fisura, 3mm a 11 Reloj
