Proyecto básico y de ejecución

Rehabilitación de Cubierta, Saneamiento e Iluminación para la mejora de la eficiencia energética, incluida la eliminación de residuos, en el CRN de Máquinas Electromecánicas c/ Jesús Miguel Haddad Blanco, 18, 28914, Leganés

Promotor Dirección General de Formación de la Consejería de Economía, Hacienda y Empleo de la Comunidad de Madrid

Fecha Noviembre de 2024

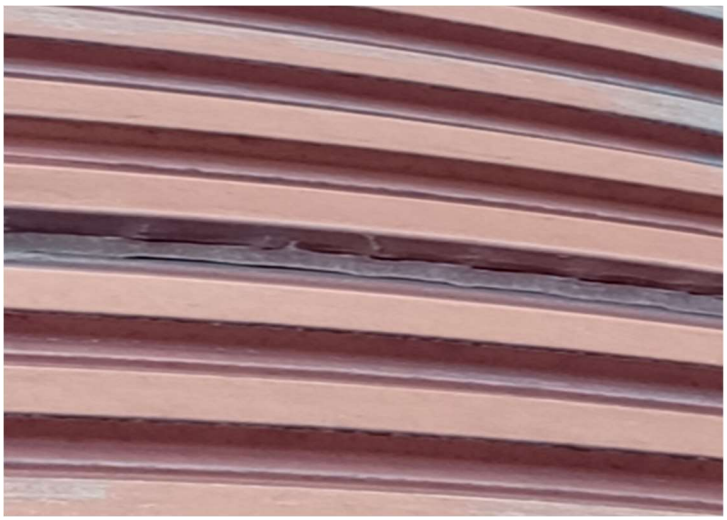
Una segunda observación en la cúpula del techo es las Láminas traslúcida desgastadas por degradación, débiles y en malas condiciones generales. Algunas dobladas, endeble y agrietadas, también se pudo visualizar que tiene un porcentaje elevado casi en su totalidad esta recubierto o adherido con materia orgánica imposible de remover que hace que la lámina no cumple su función de pasar claridad al recinto.

9.4 Cambiar Laminas de cubierta tipo lucernario, abovedadas y traslúcidas, por estar agrietadas filtrando agua, deformadas y débiles con peligro de pisar por alguien y romper por no aguantar peso. Sujeción mediante tornillo broca rosca chapa galvanizados de cabeza hexagonal y sello de caucho.

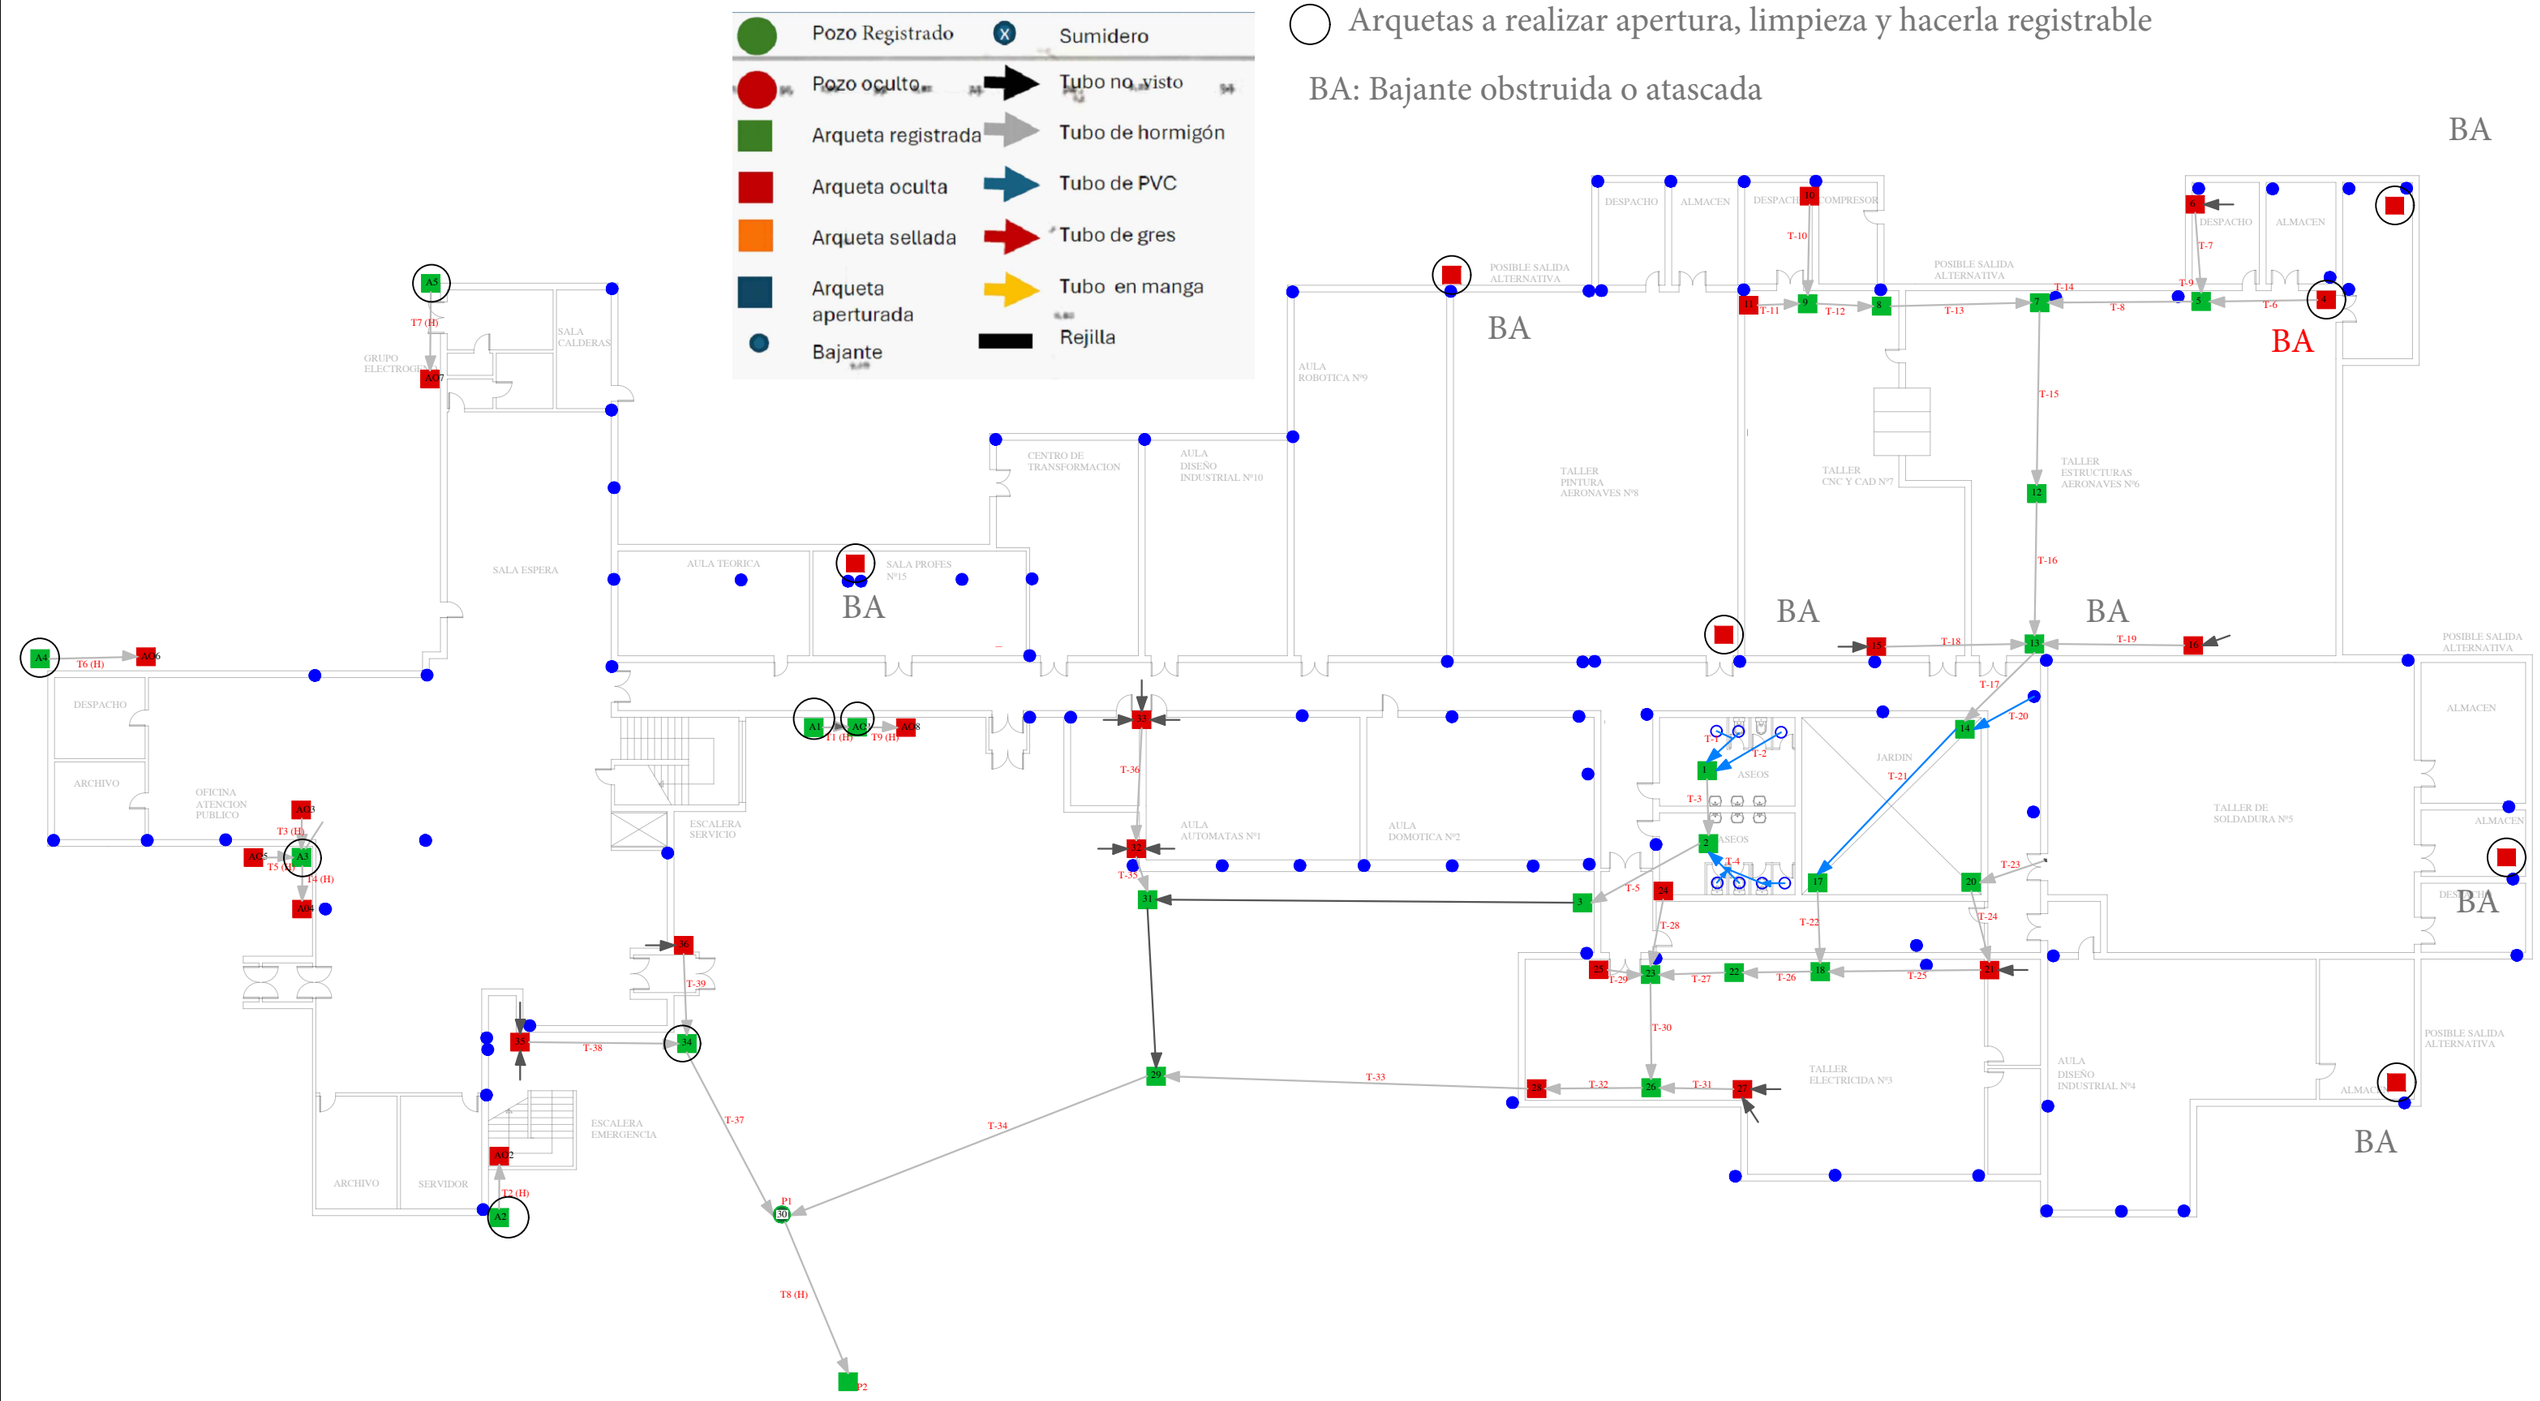
PASEO DE ERMITA 17 - LEGANES - CROQUIS DE INSPECCIóN

Arquetas a realizar apertura, limpieza y hacerla registrable

BA: Bajante obstruida o atascada

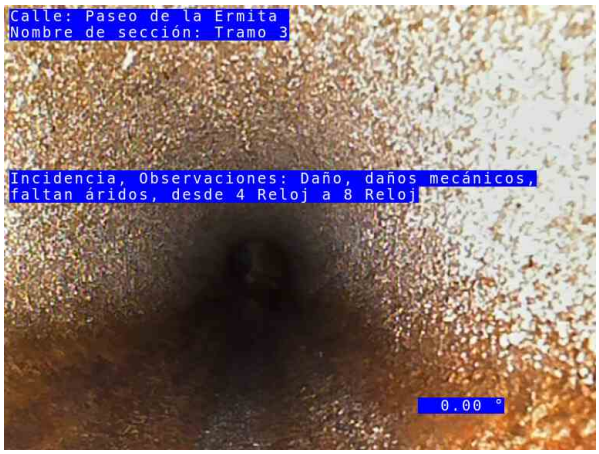
Tramo 3_0002.jpg, 00:00:37, 0.72m
Daño, daños mecánicos, faltan áridos, desde 4 Reloj a 8 Reloj

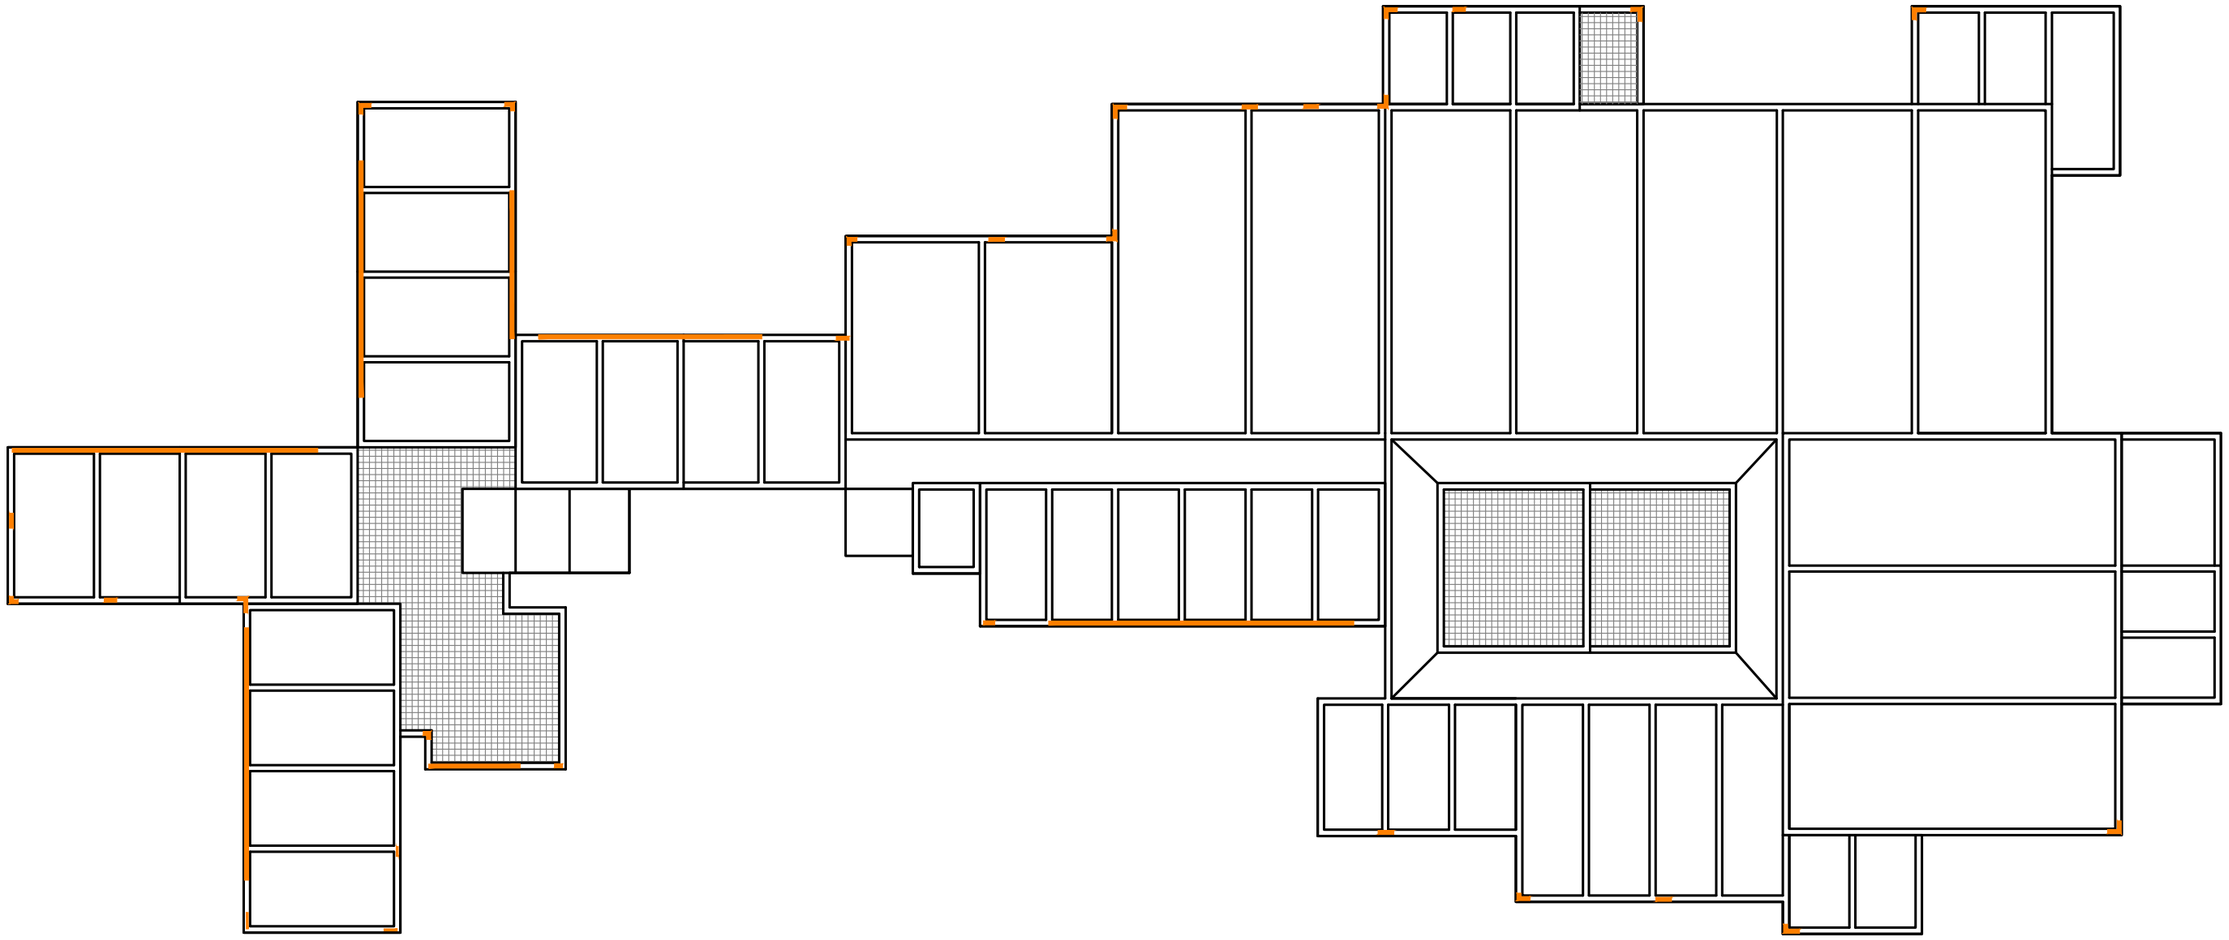
leyenda	
	falla de juntas en fachada
