INFORME SOBRE EL ESTADO DE LAS CUBIERTAS DEL MUSEO TAURINO EN LA PLAZA MONUMENTAL DE LAS VENTAS

Diciembre 2023

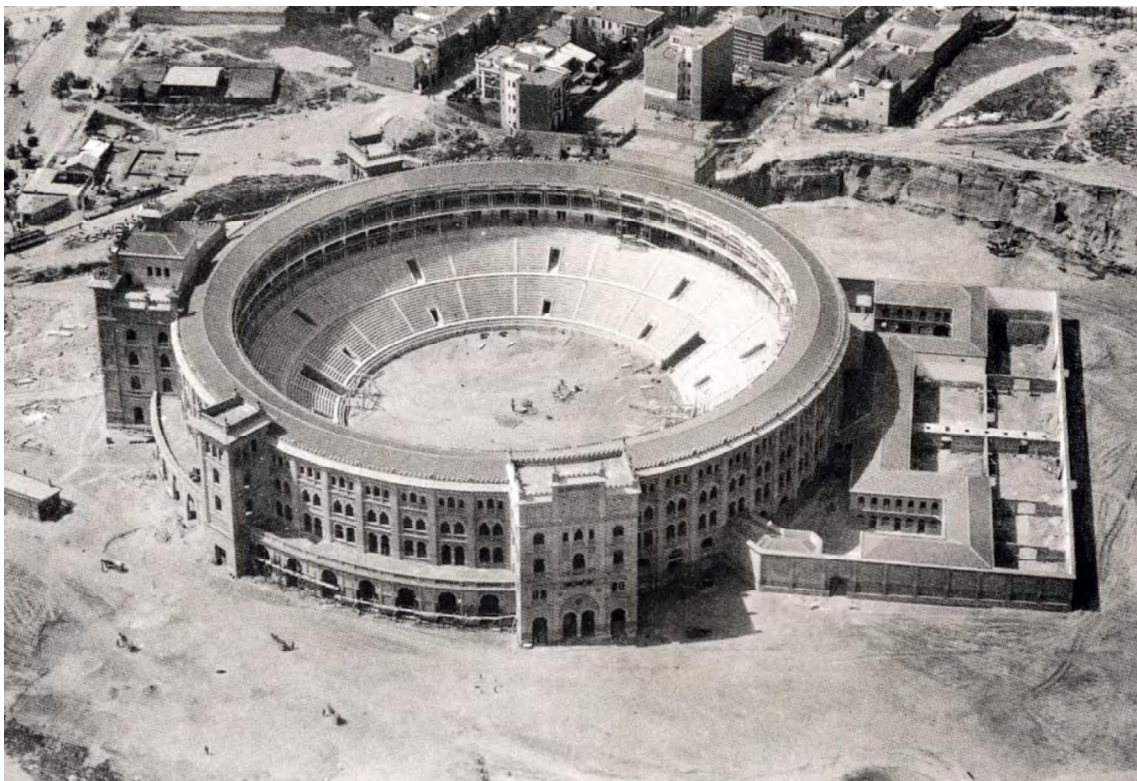
Imagen de los corrales antes de la incorporación del cuerpo adosado donde se situará el Museo

En la foto original se reconoce el espacio de los corrales definido por el muro perimetral actual y la crujía del patio de caballos con su cubierta a dos aguas de teja cerámica.

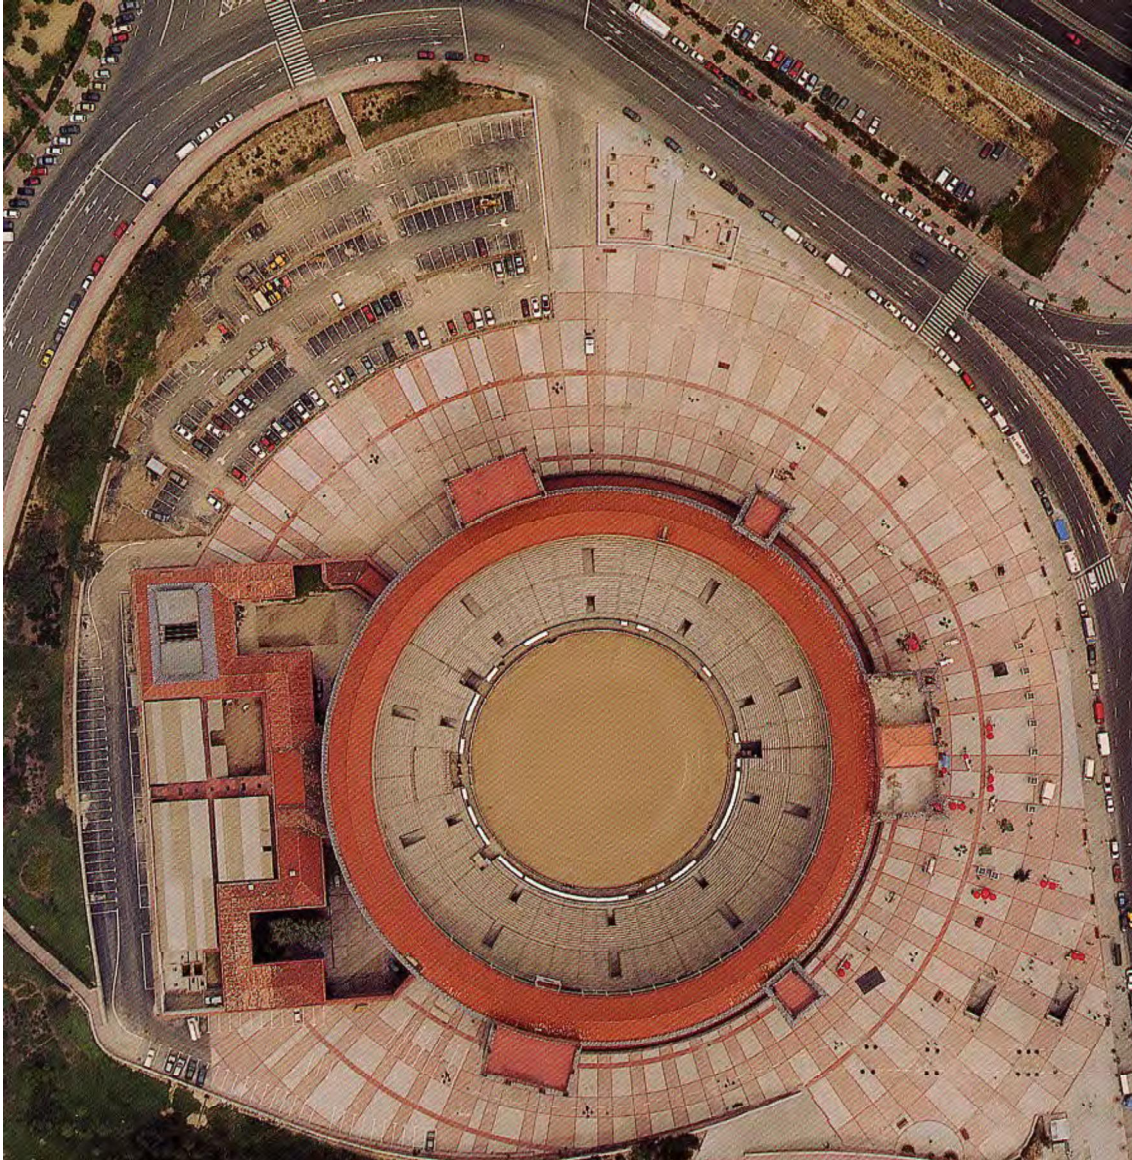
Estos nuevos faldones se incorporan a los originales forzando enormemente la inclinación de sus pendientes. En la cara exterior mantienen la teja cerámica y en la interior se colocan piezas vitrificadas de dos colores.
