**Julio  
2017**

**Proyecto para reparación y  
acondicionamiento interior  
del edificio de la Capilla.  
Finca El Encín.  
Alcalá de Henares. Madrid**

### **Memoria de proyecto de ejecución**

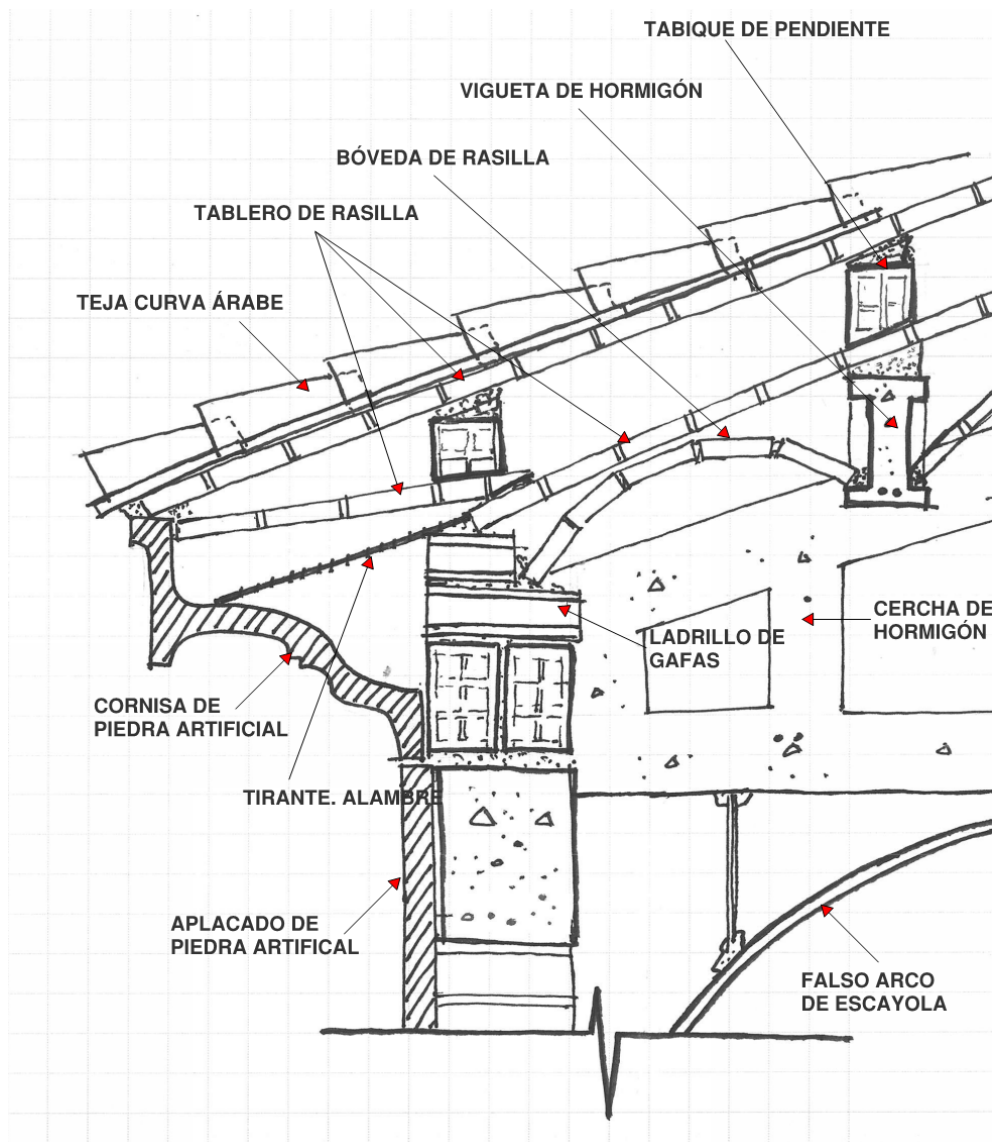
Sección constructiva de la cubierta y fachada

La cubierta es inclinada a dos y cuatro aguas, con una estructura portante formada por cerchas de hormigón armado y viguetas también de hormigón armado. Entre estas viguetas encontramos una primera bóveda de rasilla y tablero superior plano también de rasilla. Por encima y sobre estas viguetas se levantan unos tabiques cortos (no palomeros) que sirven de apoyo a un último tablero plano (siempre de rasilla) sobre el que se coloca teja cerámica curva árabe recibida con barro.
