Subdirección General de Patrimonio Histórico
Dirección General de Patrimonio Cultural
CONSEJERÍA DE CULTURA, TURISMO Y DEPORTE

PLIEGO DE PRESCRIPCIONES TÉCNICAS QUE HAN DE REGIR EN LA CONTRATACIÓN DEL SERVICIO DE RESTAURACIÓN DEL RETABLO MAYOR DE LA IGLESIA DE SAN SEBASTIÁN, EN CERCEDILLA (COMUNIDAD DE MADRID)

Anexo 4. Mapas de daños

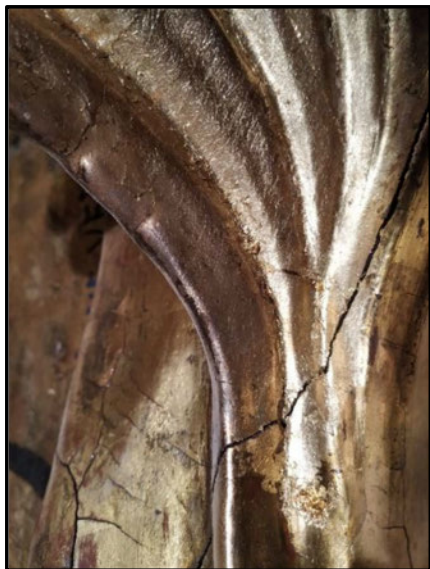
Esto es así en los cuerpos superiores, pero según vamos descendiendo y al ser zonas más accesibles, encontramos desgastes más pronunciados e intervenciones como repintes con purpurina y aplicaciones de oro falso realizadas al mixtión.

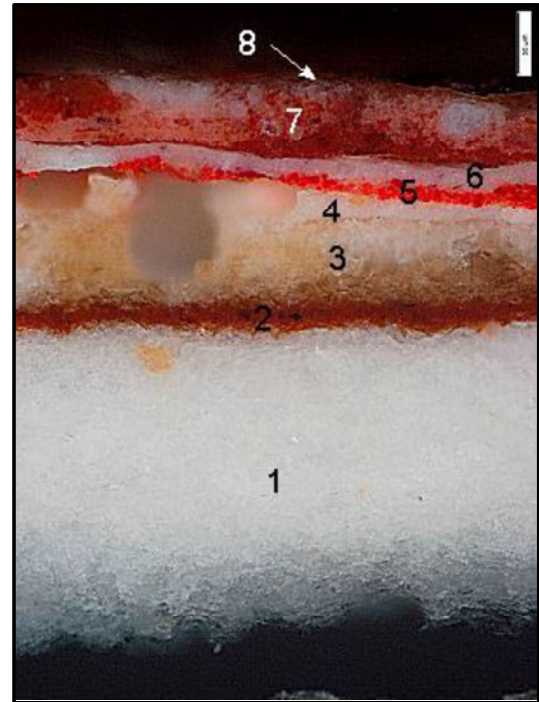
SEC-1, 200 X

La preparación (capa 1) es de yesso y cola animal. Sobre ella hallamos un resto de bol (capa 2). No quedan más restos de policromía original. Las capas siguientes corresponden a repolicromías. La capa 3 es la preparación de la segunda policromía, constituida por las capas de color 4-6 que se aplicaron ya al óleo. Debe ser una repolicromía anterior a mediados del siglo XIX. La pintura superficial roja contiene una mezcla de tierra roja, bermellón y albayaalde al óleo y es ya del siglo XIX.

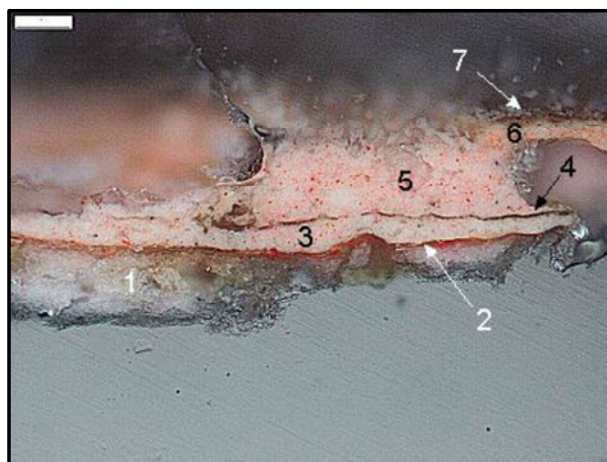
SEC-2, 150 X

En la muestra se hallan tres carnaciones. La primera, que es la más antigua y posiblemente la original tiene, sobre el estuco de yeso (capa 1), una base de bermellón al temple (capa 2) y un remate de albayaalde y bermellón al óleo (capa 3). Encaja bien con una carnación del siglo XVIII. La capa 4 es un barniz intermedio que sirve de base a la primera repolicromía (capa 5). Ésta, a su vez, está cubierta por una fina carnación al óleo, que incorpora sulfato de bario y por tanto es de la segunda mitad del siglo XIX o posterior.

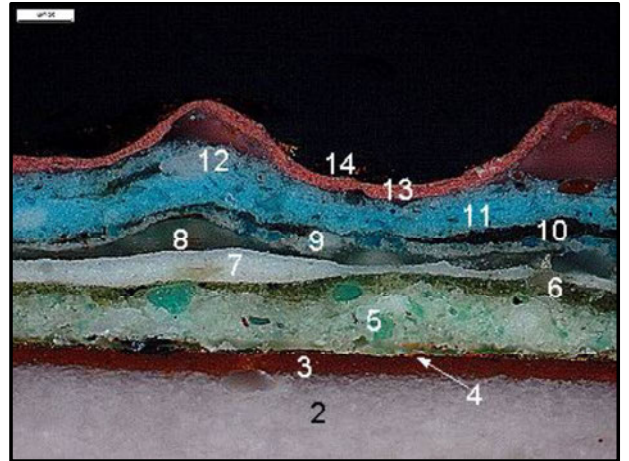
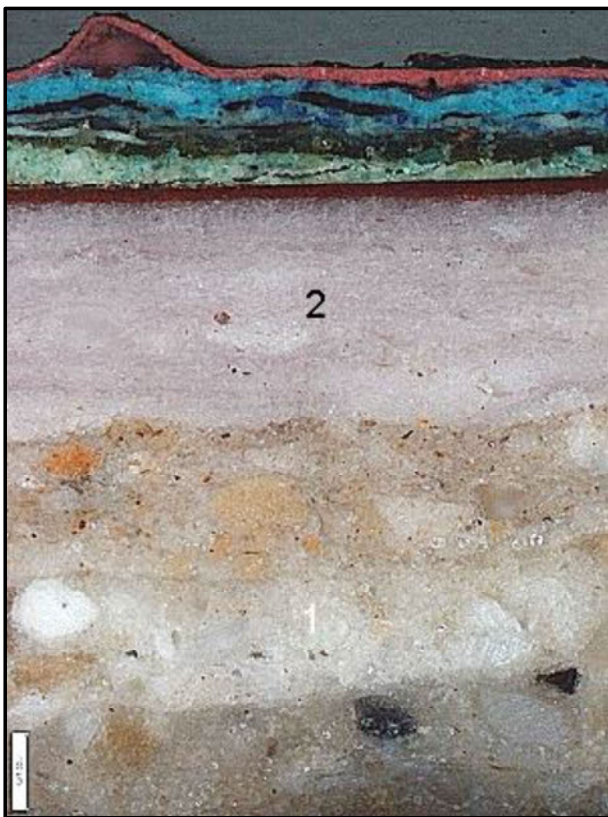
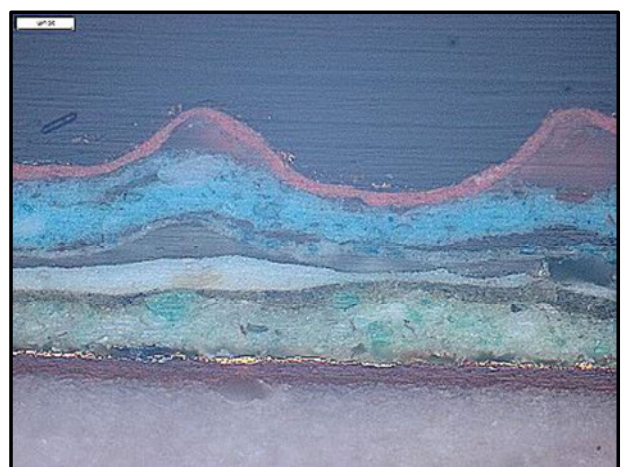
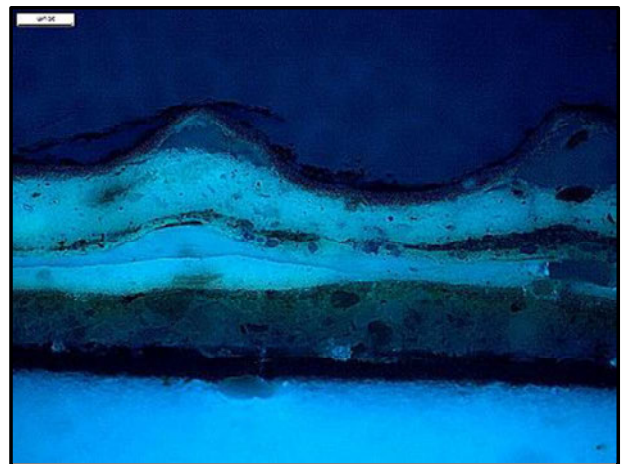
En esta muestra se aprecian bien todas las capas de preparación. La capa 1, que a su vez tienen tres manos o sub - capas, es el yeso basto: un yeso de granulometría irregular y rico en yeso, anhidrita y arcillas. La capa 2 es el yeso fino, de color blanco, aplicado en al menos 5 capas. Su composición es de yeso más puro, con escasa anhidrita y escasas arcillas. La policromía original está constituida por el dorado al agua (capas 3 y 4), con asiento de bol rojo y remate de pan de oro de más del 95 % de pureza. Va decorado por un estofado de color verde en dos capas (capas 5 y 6) al temple de huevo. Posteriormente se aplicaron 3 policromías azules. La primera, de color negro sobre azul, son las capas 8-9-10, la segunda es la capa 11 y la tercera la capa 12. Estas policromías azules son, la más antigua del XVIII o principios del siglo XIX y las dos restantes de la segunda mitad del siglo XIX o posteriores. La decoración última es el dorado con purpurina, constituido por las capas 13 y 14, ya del siglo XX.

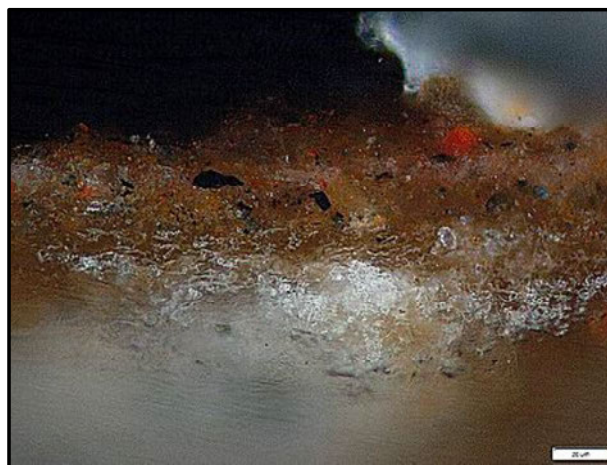
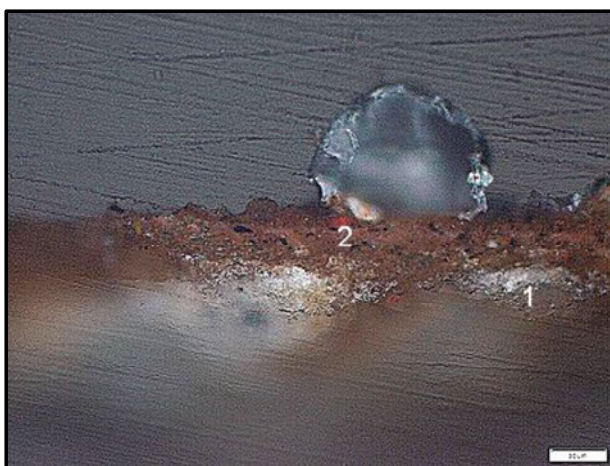
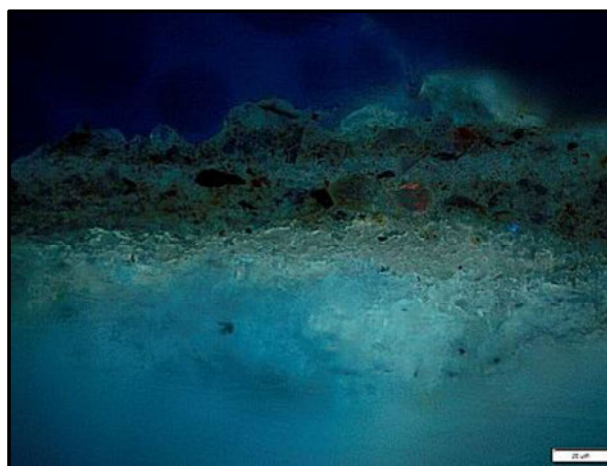
En esta muestra aparece sólo una policromía, posiblemente la original. Es un temple mezcla de tierras y esmalte de cobalto, anterior a 1800.

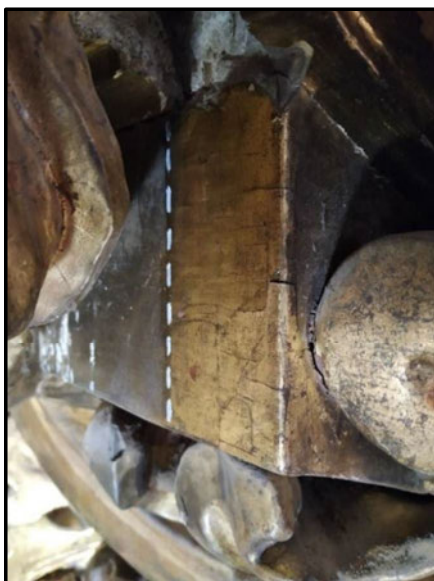
Los cortinajes que rematan la hornacina central del segundo cuerpo, aparecen repintados con purpurina que se asienta sobre una capa de pintura roja, a modo de bol. Esta a su vez, está aplicada sobre una policromía azul, que oculta los estofados originales.

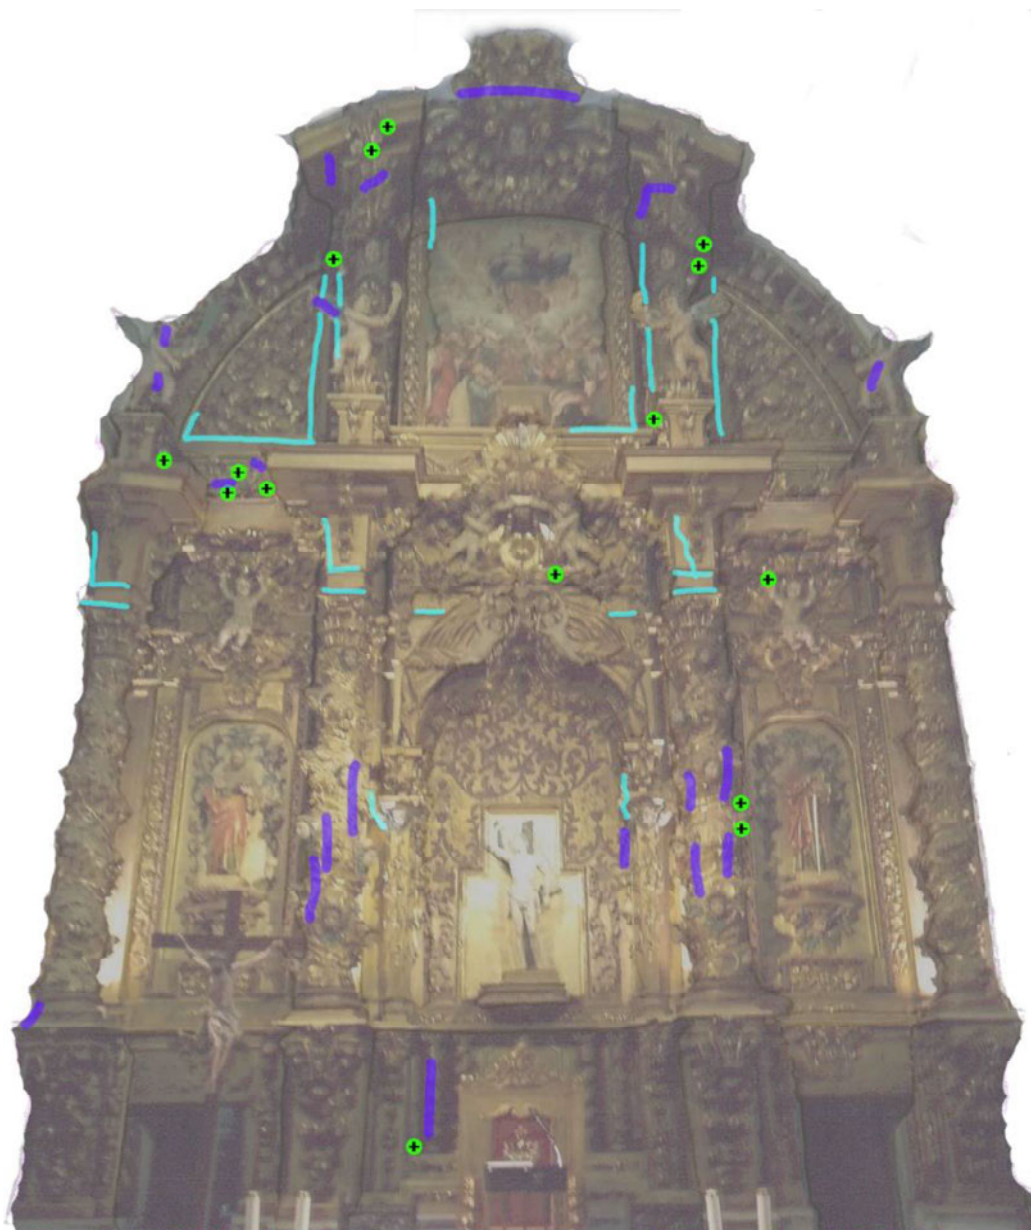
MAPAS DE DAÑOS

Se observan pérdidas de piezas o fragmentos, de forma puntual, como consecuencia de roturas y falta de adhesión en las uniones, y en mayor medida en partes sobresalientes de elementos decorativos y molduras, debidos a golpes y pequeños accidentes.

Existen por otro lado, numerosas grietas y fisuras, en su mayor parte causadas por la introducción de elementos metálicos, como pequeñas puntillas, clavos y tornillos, dispersos por toda la arquitectura del retablo.

- Asimismo, se llevará a cabo la consolidación estructural de todas las piezas originales que se encuentren en peligro de desprendimiento y la corrección en la medida de lo posible de los desplazamientos que puedan presentar. Los ensambles se realizarán con adhesivo acrílico o vinílico, refuerzo de pletinas de aluminio o metal inerte, espigas de fibra epoxi o fibra de vidrio y tornillería inoxidable. Las grietas que necesiten sellado, debido a la posibilidad de que sirvan de almacén de suciedad o por que tengan un impacto estético importante, se realizarán con epoxi madera.
