PROYECTO BÁSICO Y DE EJECUCIÓN PARA LA REPARACIÓN DE HUMEDADES Y FILTRACIONES DE LOS EDIFICIOS SITOS EN LA AVENIDA DE LA CANTUEÑA, Nº2, FUENLABRADA (MADRID)

| ESTADO ACTUAL: MODULO A _ PLANTA PATOLOGÍAS | E.: 1/100 | 02 |

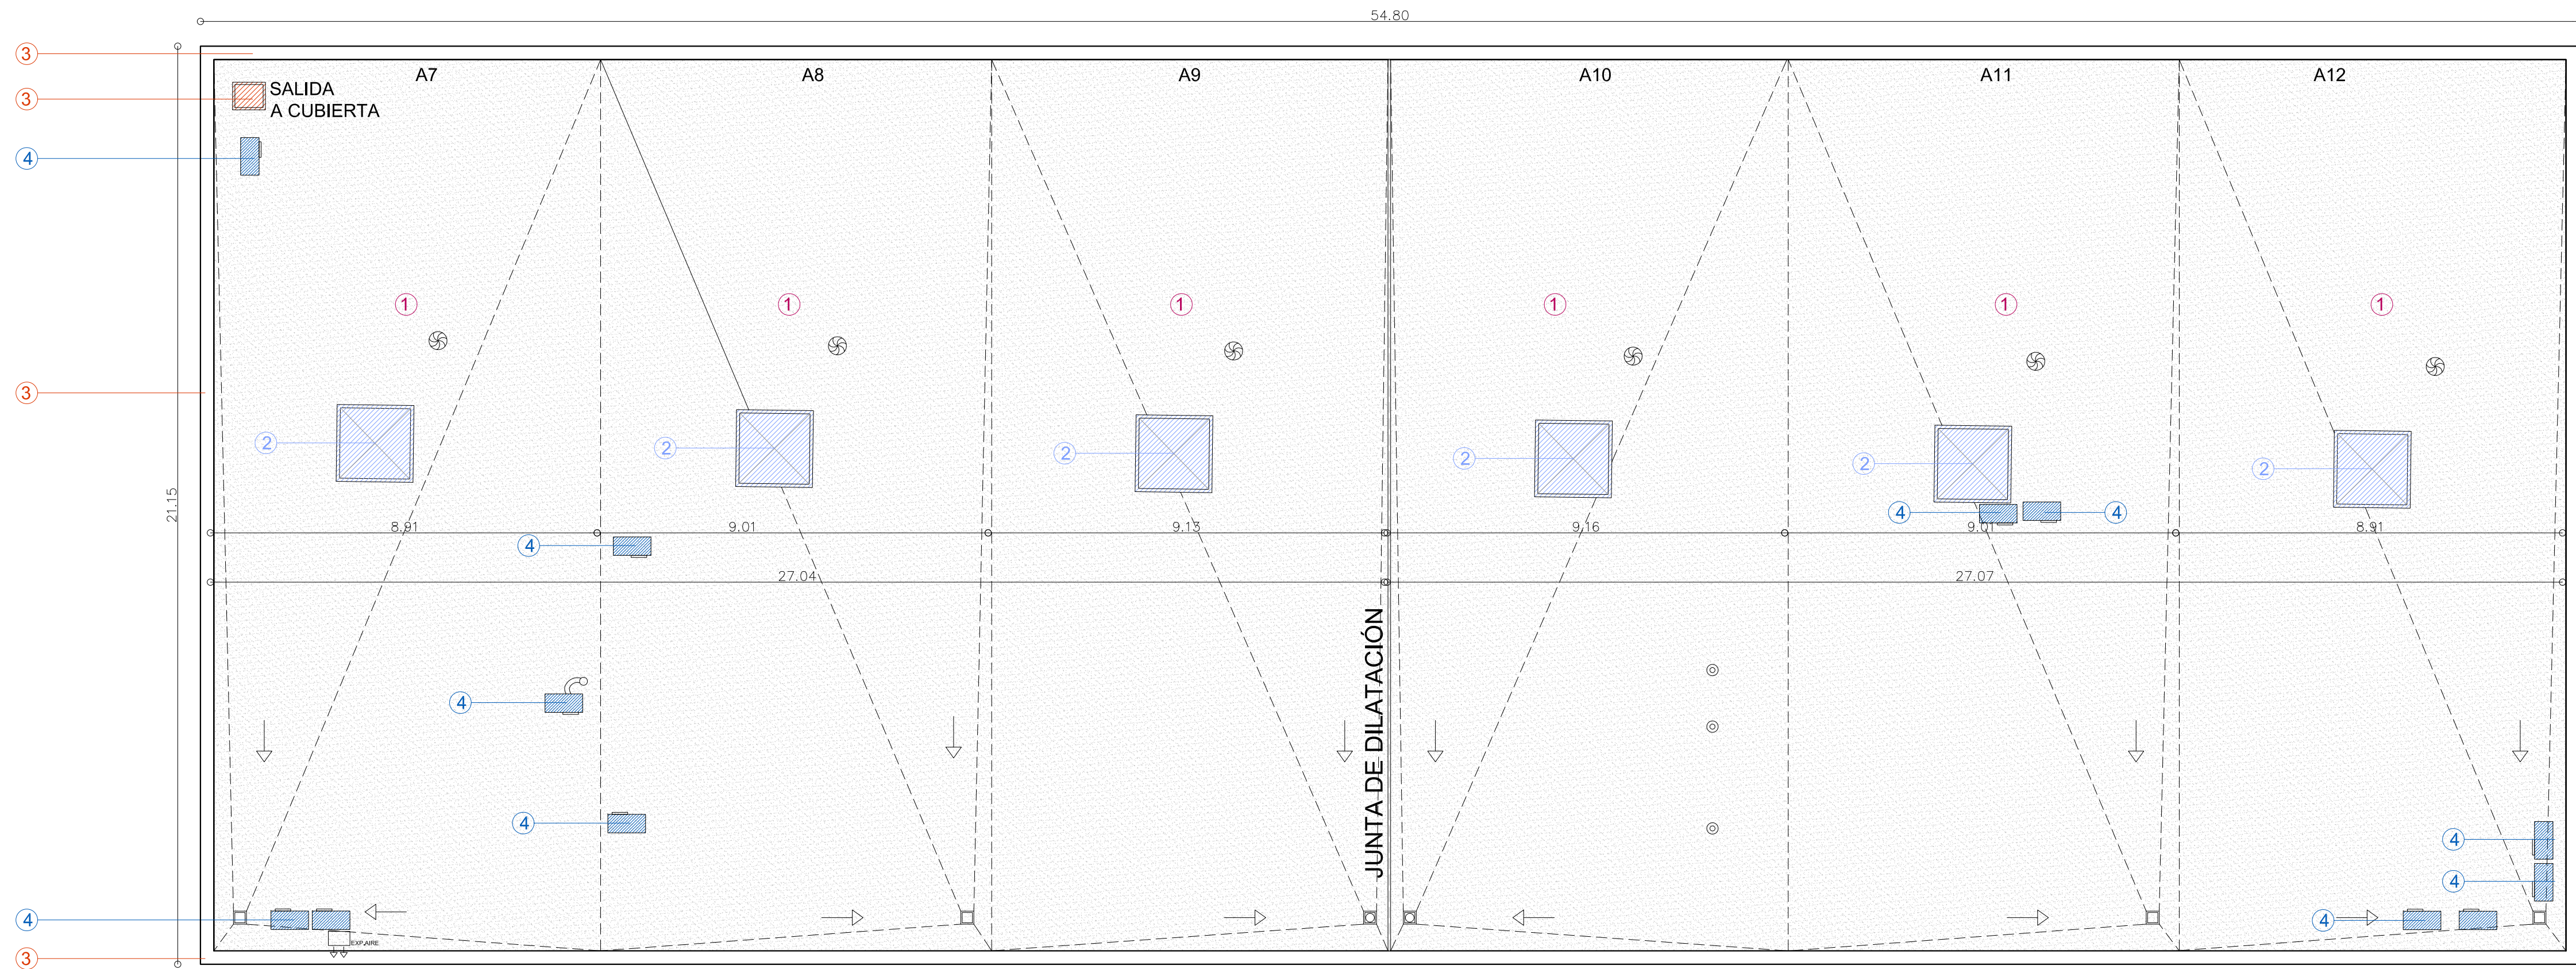
#### A.1. DETERIORO EN LA LAMINA IMPERMEABILIZANTE

Se observa que parte de los refuerzos de impermeabilización en el perímetro están desprendidos, algunas de las juntas entre laminas están despegadas o con reparaciones deficientes, también hay refuerzos en salidas de chimeneas o instalaciones que se observan deteriorados, se observan, asimismo zonas donde hay cierto hundimiento que provoca el encharcamiento del agua.

Esta patología es consecuencia del envejecimiento de los materiales y de la acción de los agentes meteorológicos.

#### A.2. DETERIORO EN LOS LUCERNARIOS

Se observan signos de humedad en el interior, en el exterior las cupulas de los lucernarios están agrietadas y con multitud de reparaciones previas también deterioradas.

Esta patología es consecuencia del envejecimiento de los materiales y la acción de los agentes meteorológicos.

#### A.3. DIFICULTAD DE ACCESO Y CARENCIA DE LÍNEA DE VIDA EN CUBIERTA

El acceso al nivel superior de la cubierta se realiza a través de una trampilla que carece de escalera fija, y la cubierta no dispone de línea de vida dado que los petos perimetrales son de poca altura

#### A.4. INSTALACIONES EN DESUSO

En esta cubierta existen varias unidades de climatización fuera de uso y otras con apoyos muy deficientes.

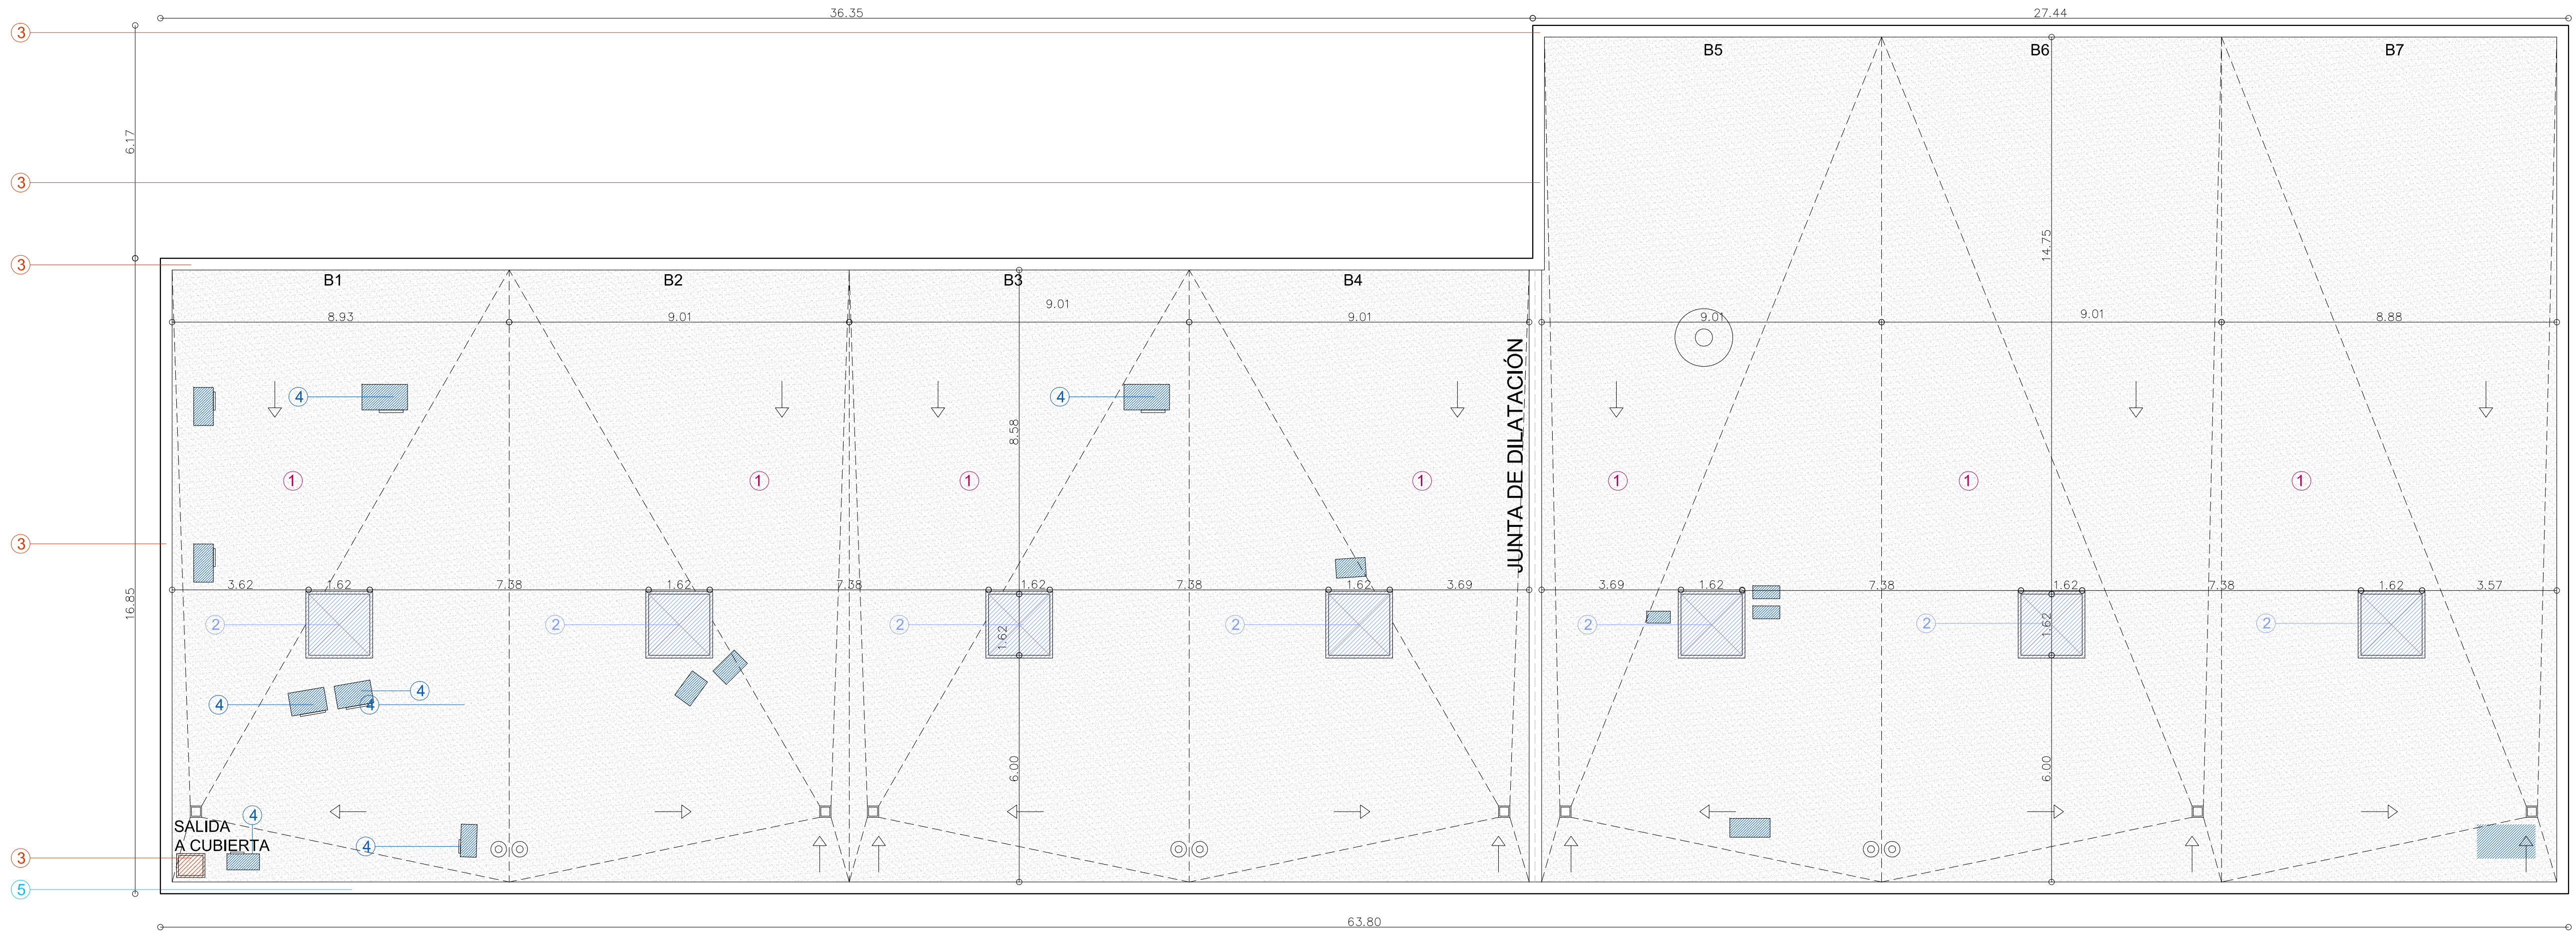
ESTADO ACTUAL: MODULO B \_ PLANTA PATOLOGÍAS E.: 1:100 03  
F E C H A: J U N I O 2 0 2 2

**B.1. DETERIORO EN LA LÁMINA IMPERMEABILIZANTE**

Se observa que la lámina impermeabilizante se encuentra muy deteriorada, cuarteada y muy desgastada, también hay refuerzos en salidas de chimeneas o instalaciones que se observan deteriorados, existen también zonas donde hay cierto hundimiento que provoca el encharcamiento del agua lo que ya ha provocado humedades en las zonas inferiores.

Esta patología es consecuencia del envejecimiento de los materiales y de la acción de los agentes meteorológicos.

**B.2. DETERIORO EN LOS LUCERNARIOS**

Se observan signos de humedad en el interior, en el exterior las cupulas de policarbonato, sin tener el nivel de deterioro del edificio A, empiezan a dar problemas de filtraciones al interior. Esta patología es consecuencia del envejecimiento de los materiales y la acción de los agentes meteorológicos.

**B.4. RETIRADA DE INSTALACIONES EN DESUSO**

Se observa en esta cubierta varias unidades de climatización fuera de uso y otras con apoyos muy deficientes.

**B.3. DIFICULTAD DE ACCESO Y CARENCIA DE LÍNEA DE VIDA EN CUBIERTA**

El acceso al nivel superior de la cubierta se realiza a través de una trampilla que carece de escalera fija, y la cubierta no dispone de línea de vida dado que los petos perimetrales son de poca altura

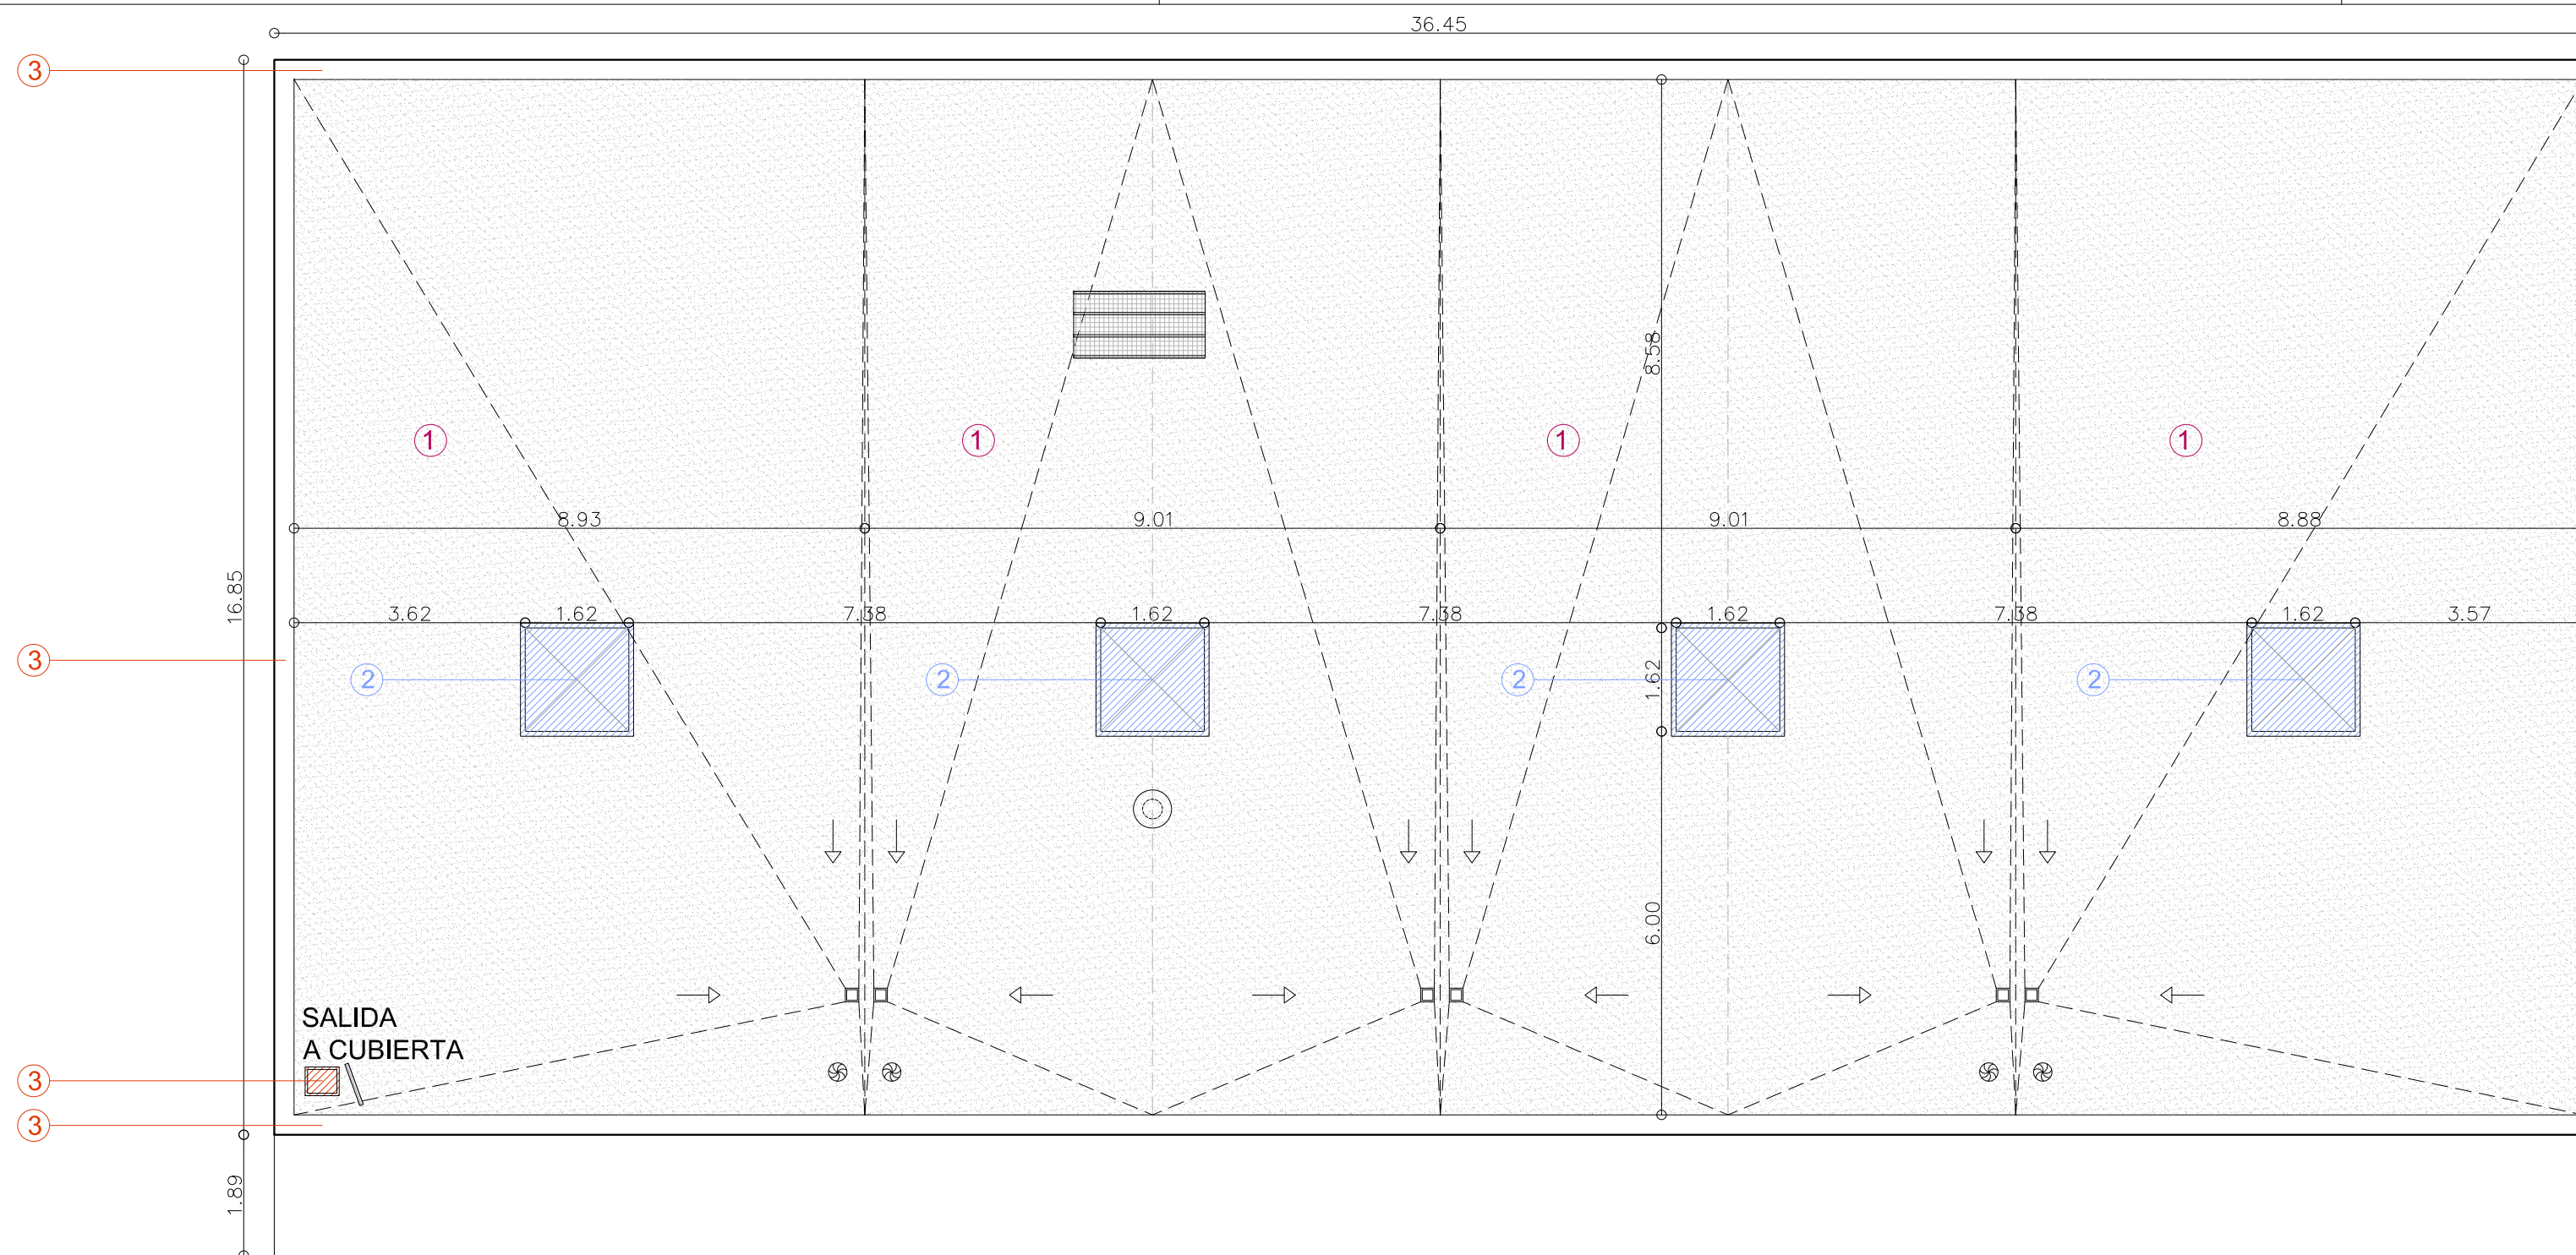
ESTADO ACTUAL: MODULO C \_ PLANTA PATOLOGÍAS E.: 1:100 04

### C.1. DETERIORO EN LA LÁMINA IMPERMEABILIZANTE

Se observa que algunas de las juntas entre laminas están despegadas o con reparaciones deficientes, también hay refuerzos en salidas de chimeneas o instalaciones que se observan deteriorados. se observan, asimismo zonas donde hay cierto hundimiento que provoca el encharcamiento del agua, faltando los paraojos en algunos sumideros. Esta patología es consecuencia del envejecimiento de los materiales y de la acción de los agentes meteorológicos.

### C.3. DIFICULTAD DE ACCESO Y CARENIA DE LÍNEA DE VIDA EN CUBIERTA

El acceso al nivel superior de la cubierta se realiza a través de una trampilla que carece de escalera fija, y la cubierta no dispone de línea de vida dado que los petos perimetrales son de poca altura

### C.2. DETERIORO EN LOS LUCERNARIOS

Se que las cupulas de policarbonato, están bastante deterioradas, fisuradas, con las juntas cuarteadas, y con reparaciones previas también deterioradas, que si bien ahora no parece que produzcan humedades es muy posible que si lo hagan a futuro. Esta patología es consecuencia del envejecimiento de los materiales y la acción de los agentes meteorológicos.

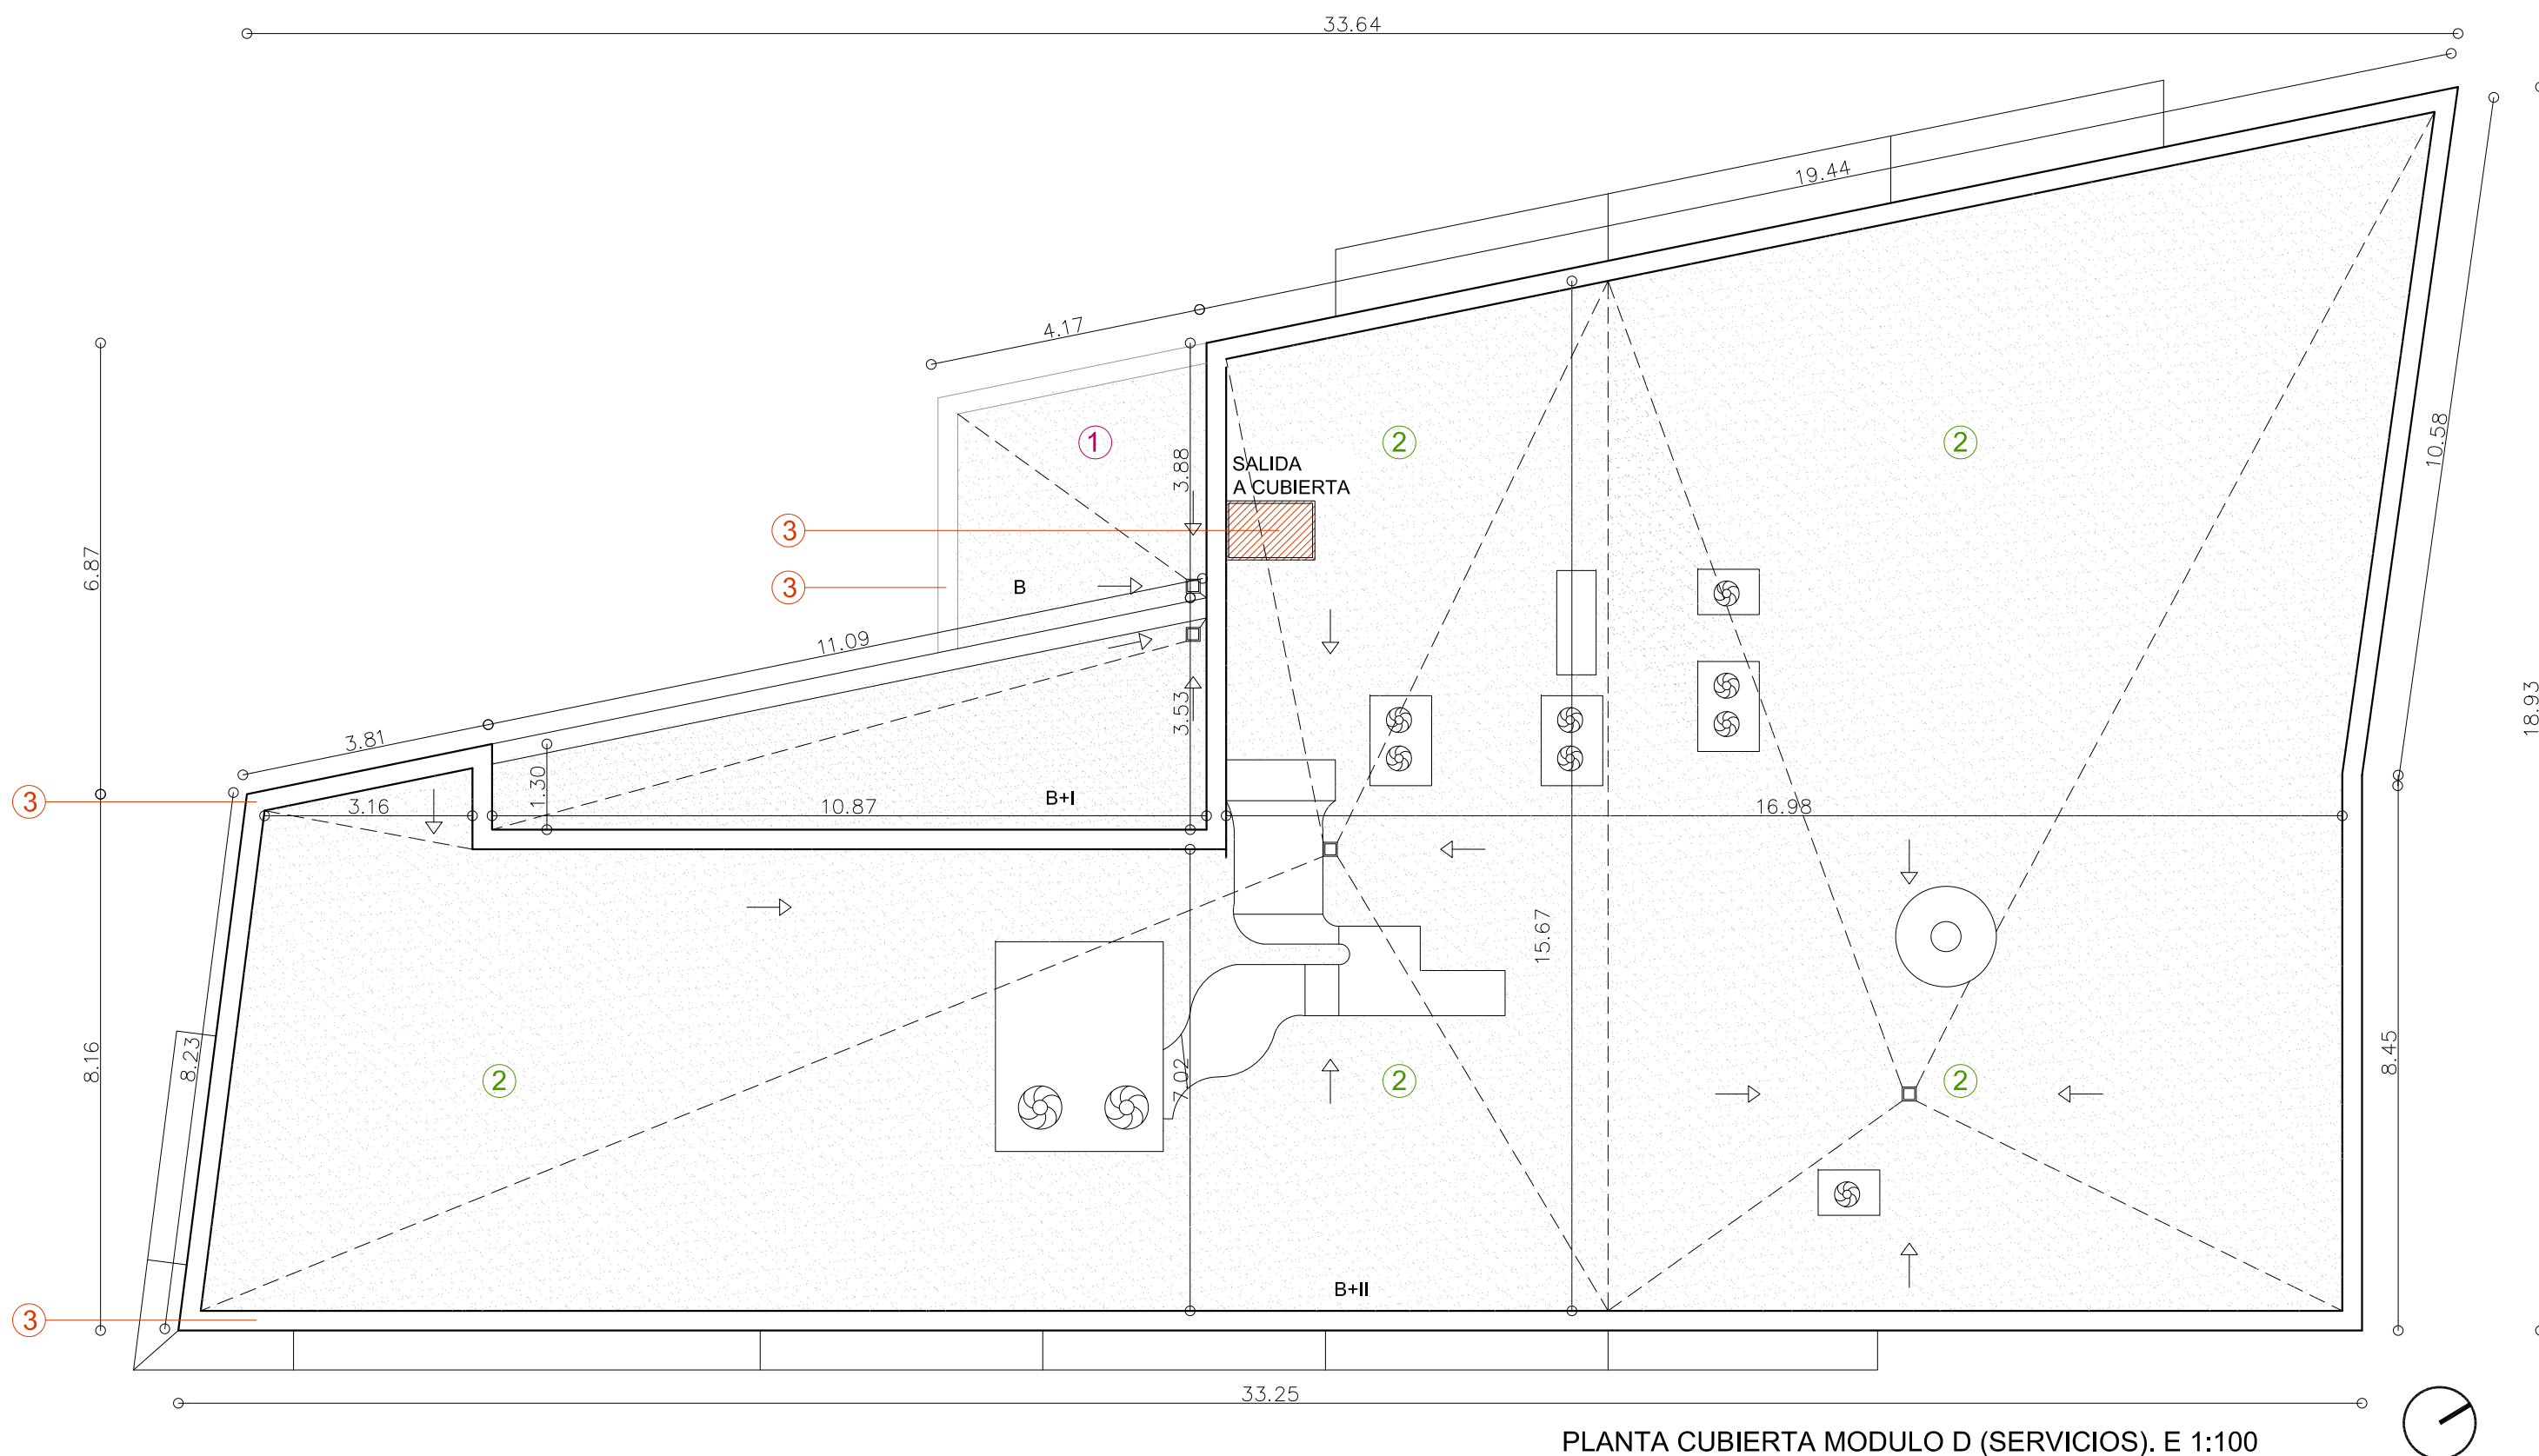
ESTADO ACTUAL: MODULO SERVICIOS \_ PLANTA PATOLOGÍAS E.: 1:100 05

#### D.1. FILTRACIONES EN PLANTA BAJA

Se observan signos de humedad en el interior, y que la tela asfáltica esta agrietada en el interior del peto perimetral, y posiblemente está rota en algún punto, dispone también de un meón del que no se puede garantizar su limpieza. En el paramento exterior se observan signos de escorrentía.

Esta patología es consecuencia del envejecimiento de los materiales y de la acción de los agentes meteorológicos, y en el caso de las marcas de escorrentía a la carencia de un goterón en el peto

#### D.2. PRESENCIA DE VEGETACIÓN Y OTROS IMPACTOS NEGATIVOS

Se observa la presencia de vegetación en distintas zonas, y distintas intervenciones posteriores poco afortunadas.

#### C.3. DIFICULTAD DE ACCESO Y CARENCIA DE LÍNEA DE VIDA EN CUBIERTA

El acceso al nivel superior de la cubierta se realiza a través de una trampilla de escalera móvil, al nivel inferior se accede con una escalera de mano desde el vial, al segundo nivel con un descuelgue desde el nivel superior y la cubierta no dispone de línea de vida dado que los petos son de poca altura

Ambas carencias suponen incumplimientos en la legislación de riesgos laborales.
