CONSOLIDACIÓN Y RESTAURACIÓN DEL LIENZO EXTERIOR ENTRE EL TORREÓN DE PALACIO Y LA TORRE ALBARRANA DEL RECINTO AMURALLADO DEL CASTILLO DE TORREMOCHA - SANTORCAZ. MADRID

noviembre 2022

XAVIER ESPINÓS BERMEJO - COAM. 23.008

I. MEMORIA DESCRIPTIVA Y CONSTRUCTIVA

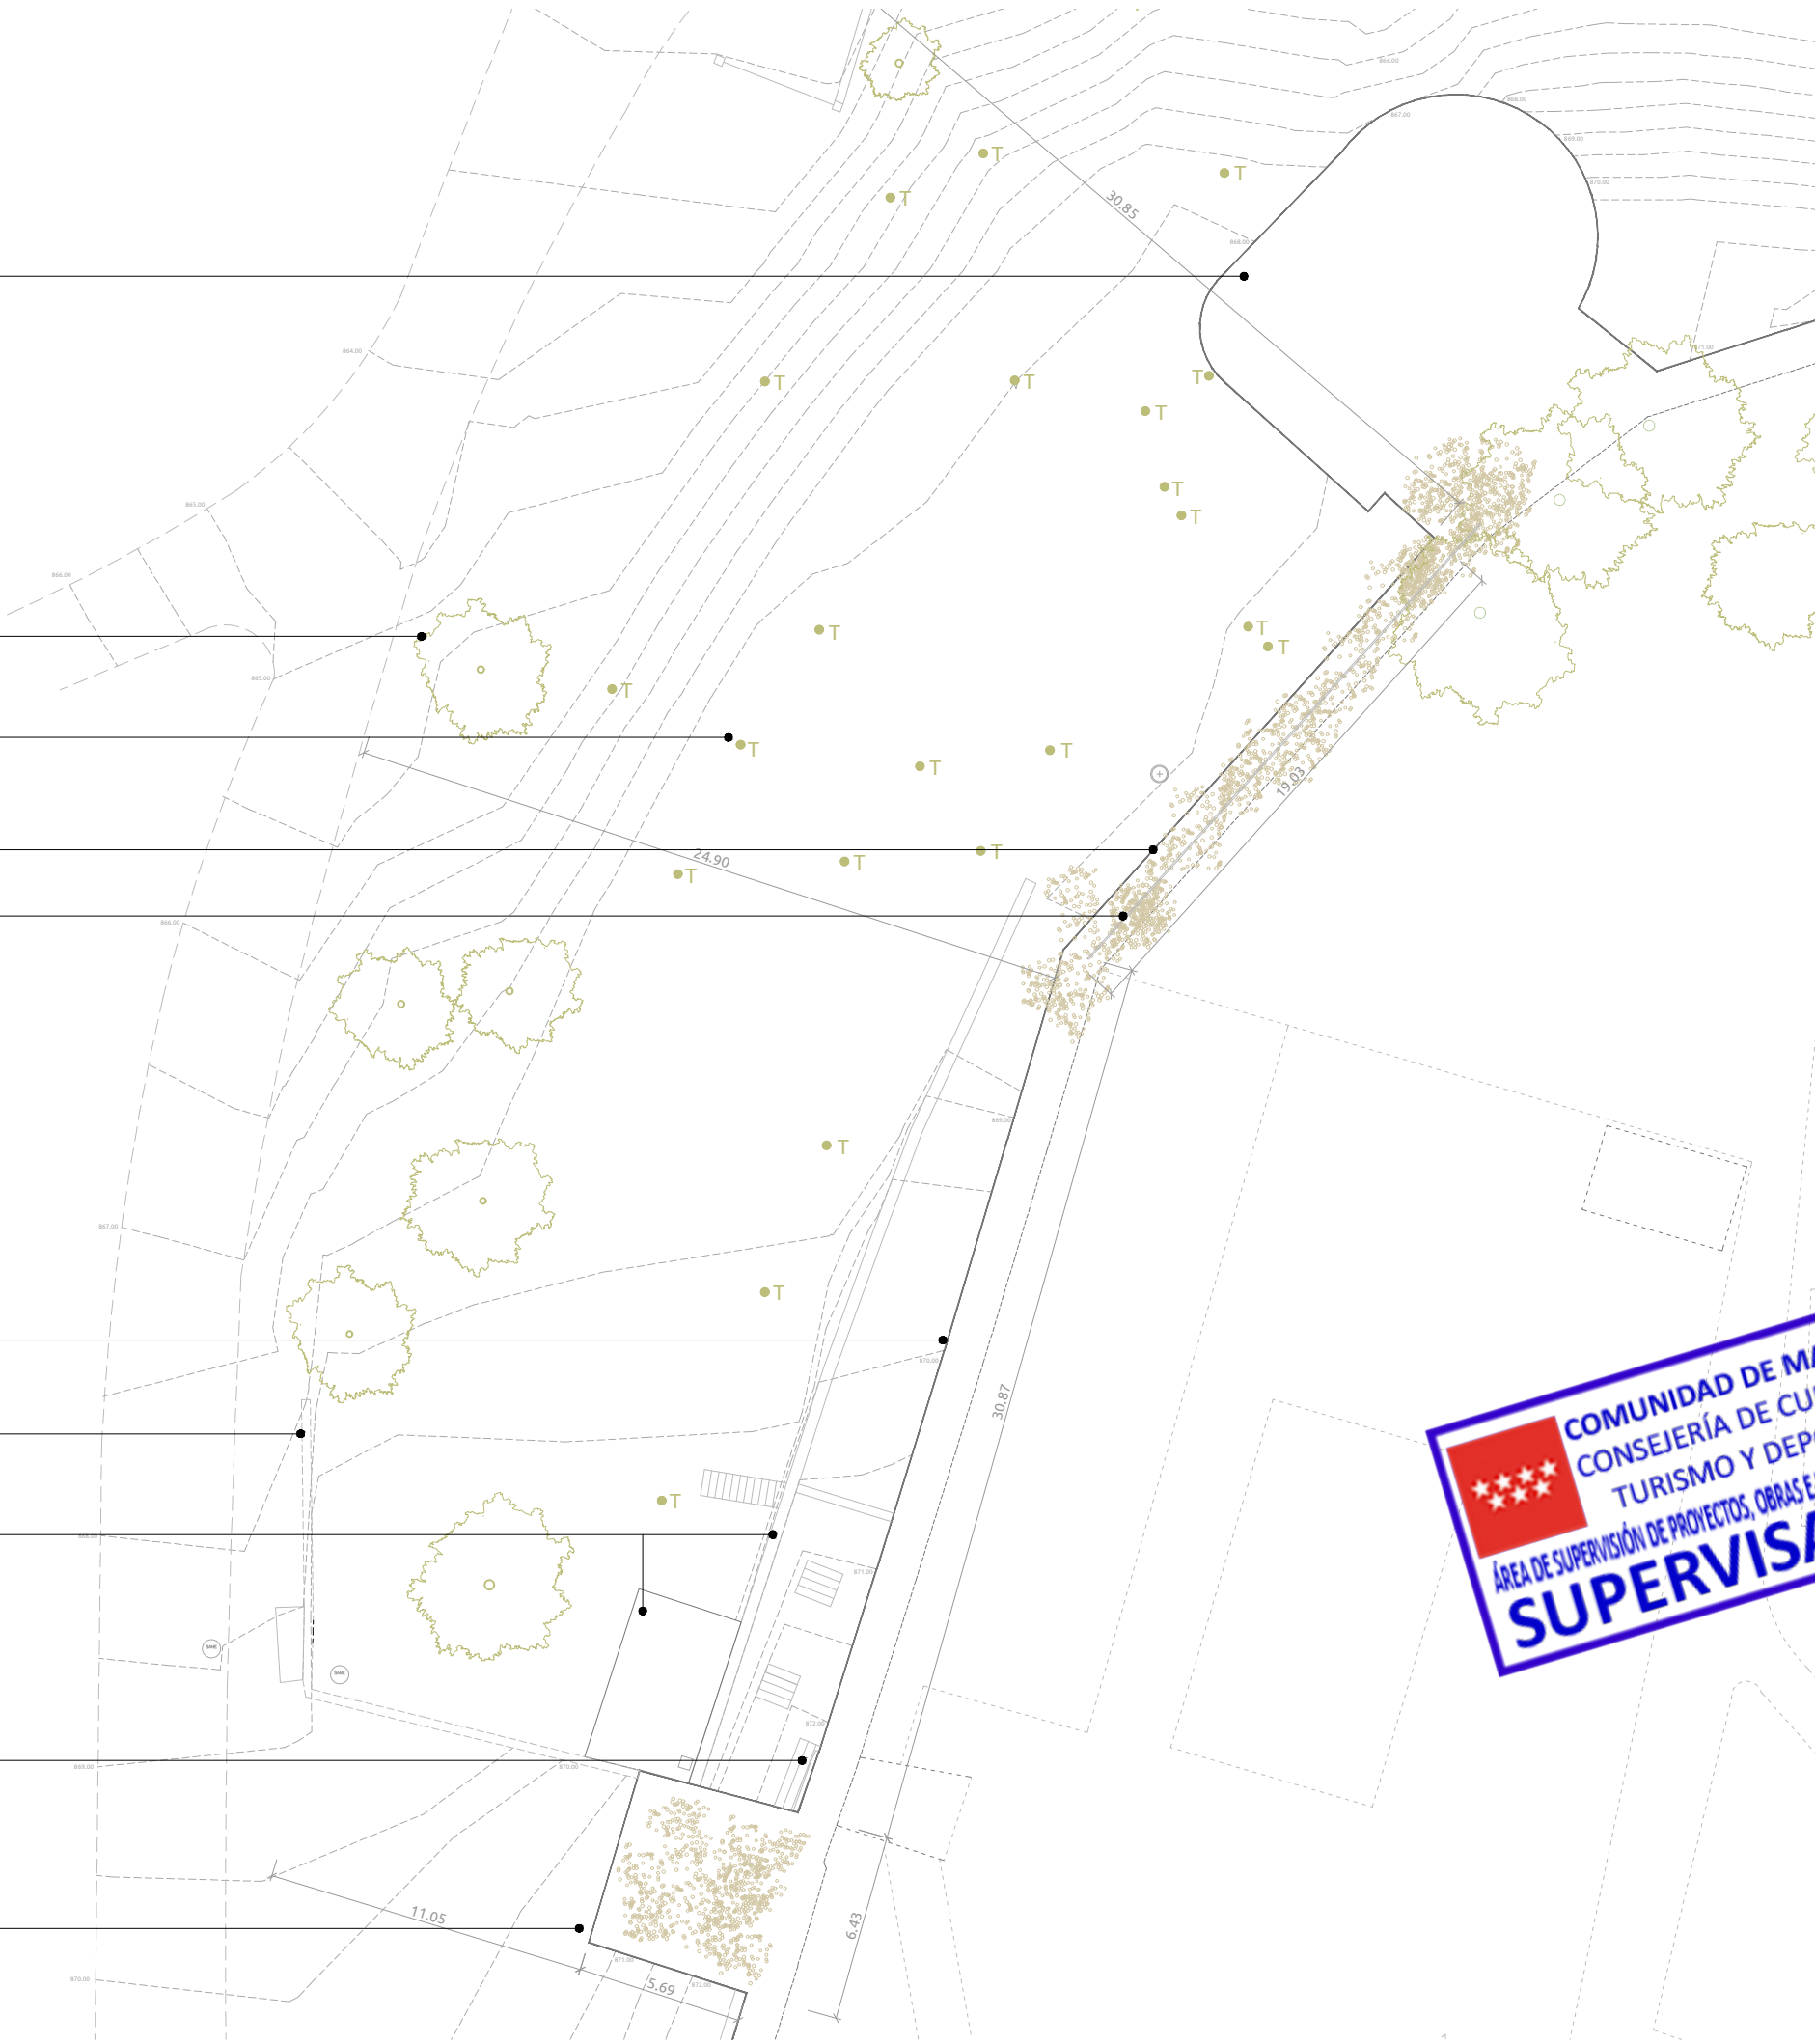
Planta. Torreón de Palacio, lienzos 3 y 4 y Torre Hueca o Albarrana

Esquinas de sillería con faltantes en la parte superior y puntualmente en la zona inferior

Pérdida de mortero en la zona superior de los alzados, tanto en la esquinas de sillería como en el cuerpo central de mampostería

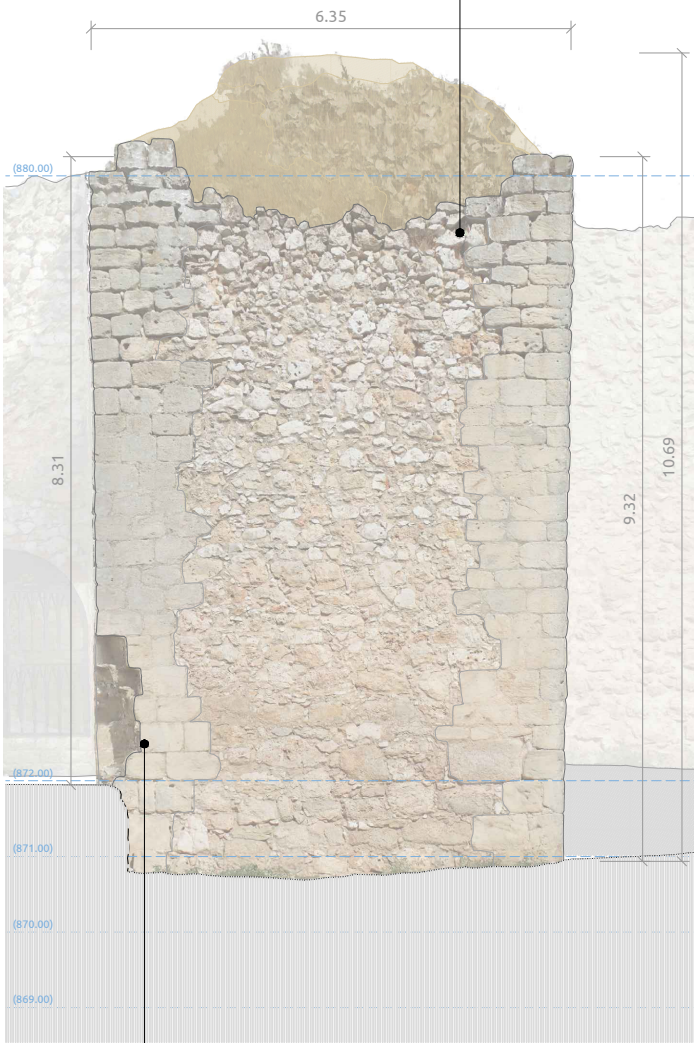
Alzado oeste

Descalce de la esquina de sillería

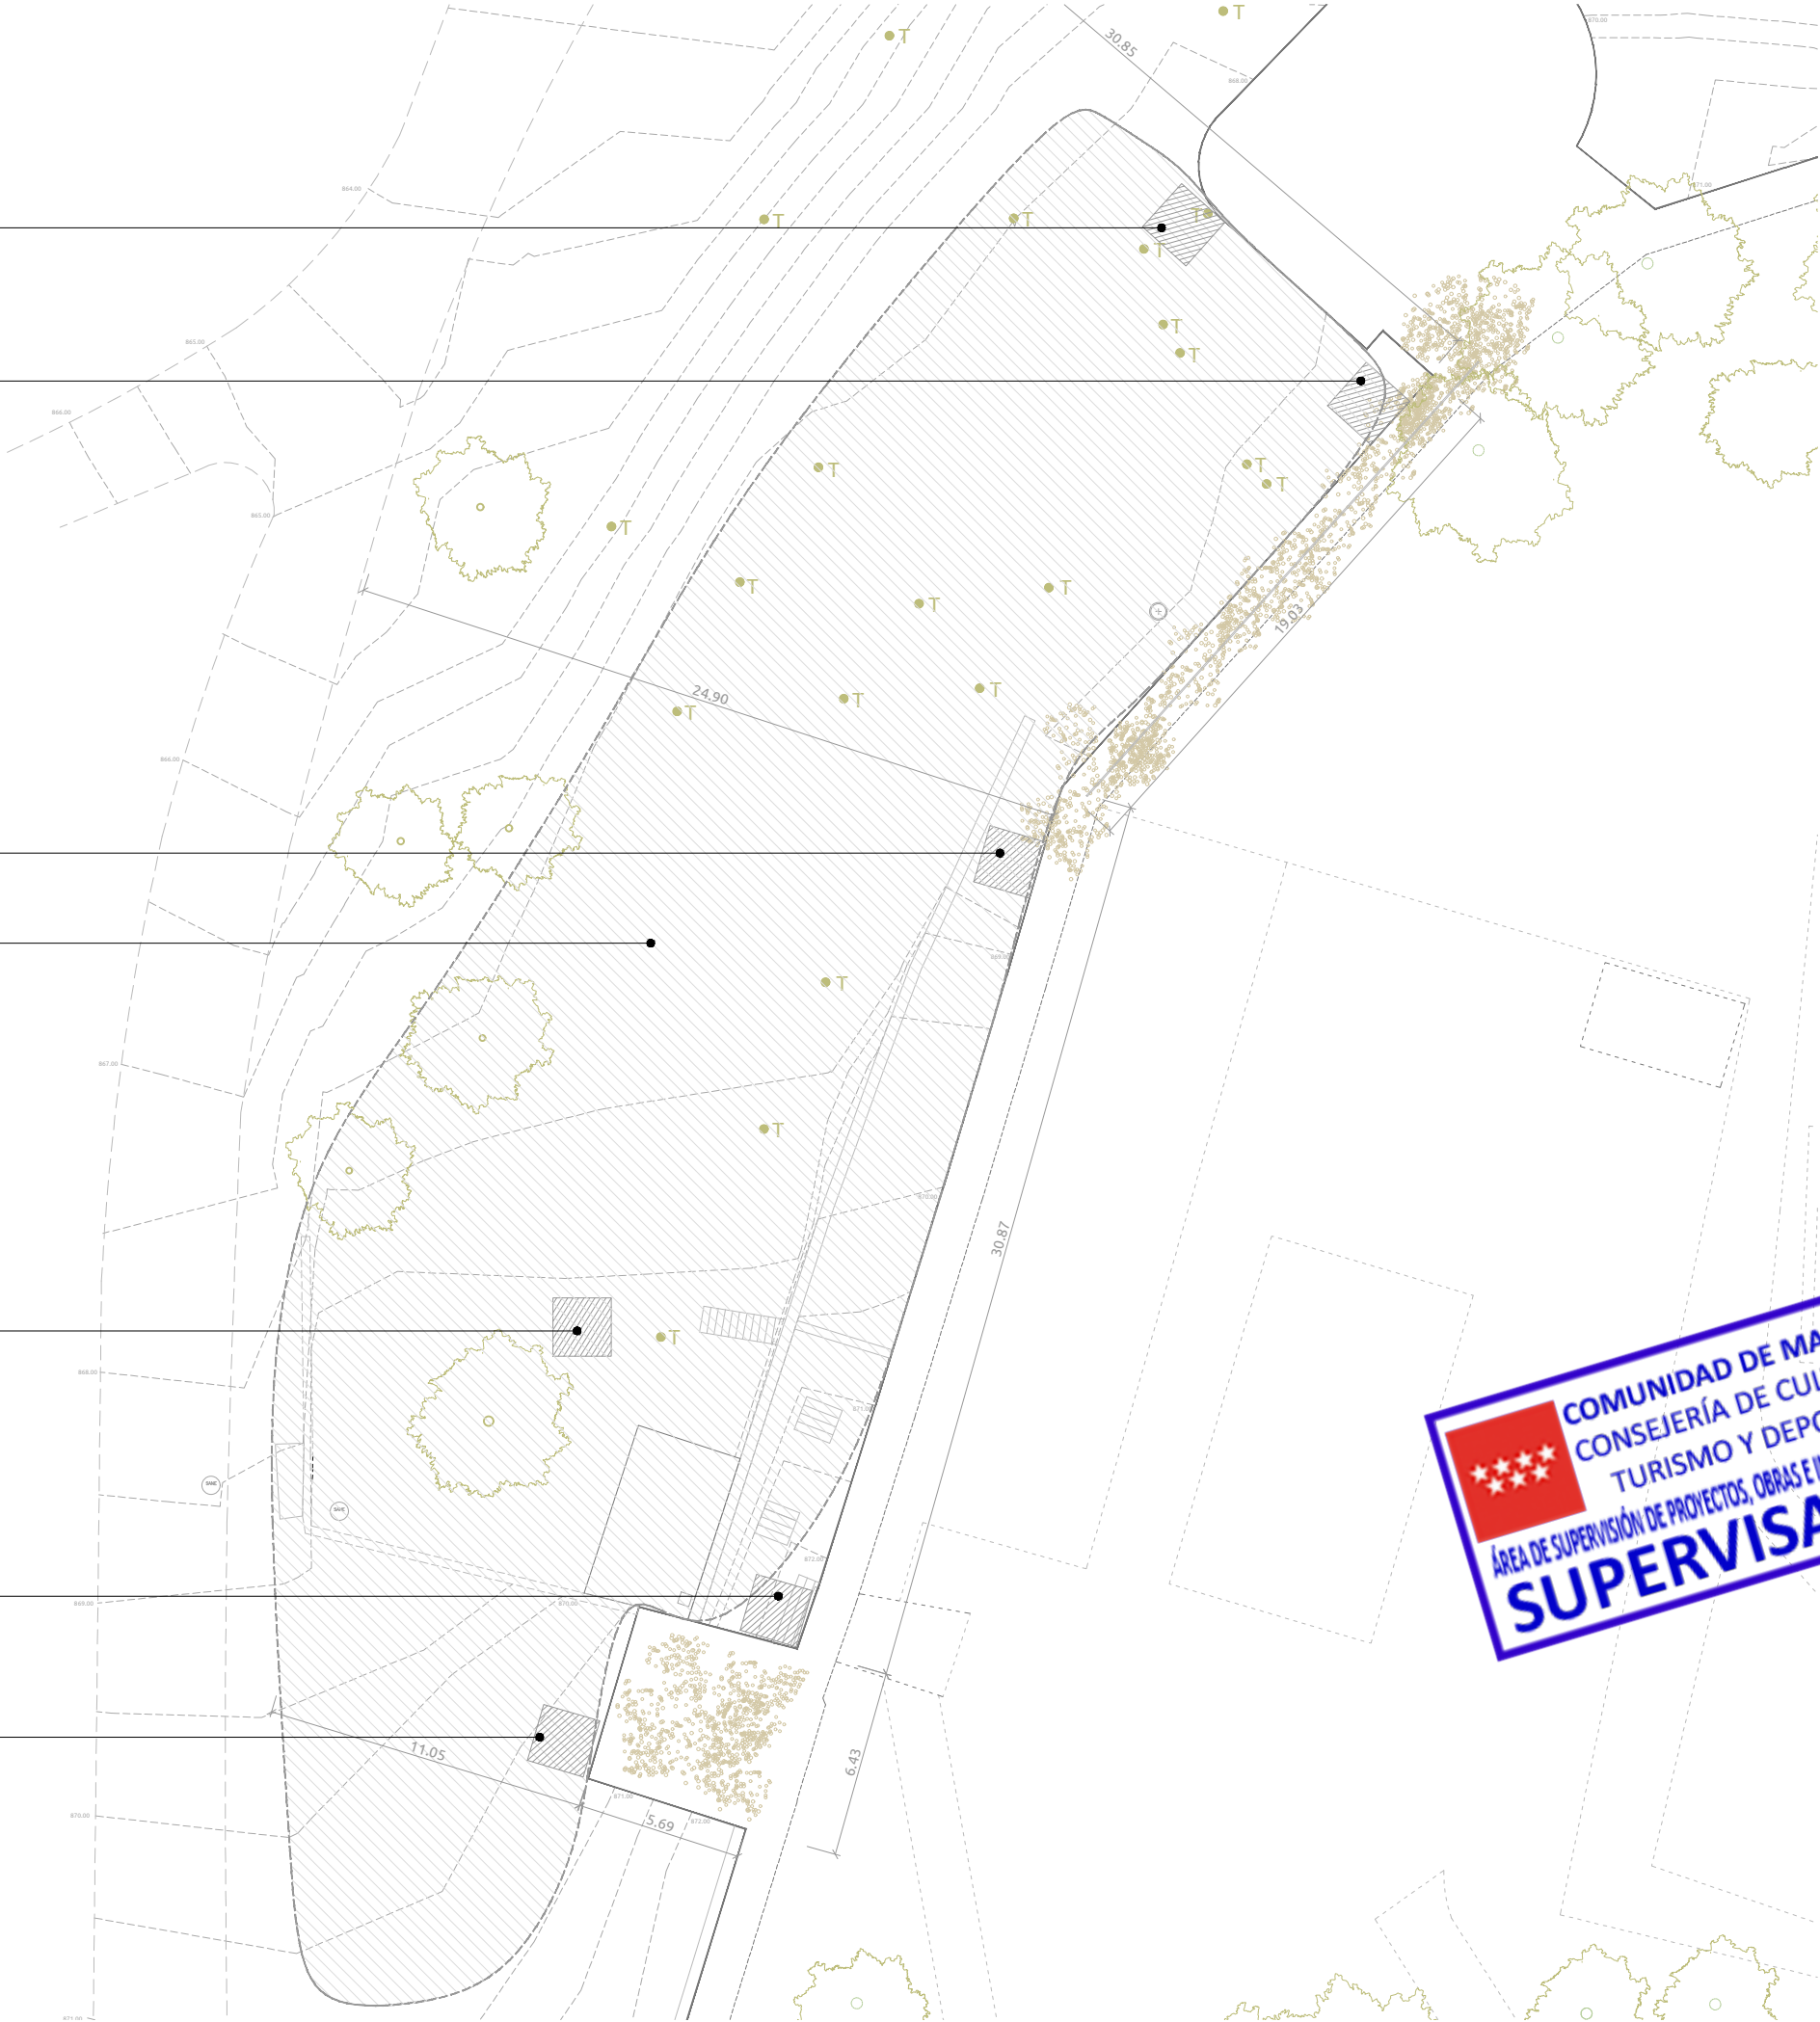
Planta. Torreón de Palacio, lienzos 3 y 4 y Torre Hueca o Albarrana

SONDEO 1. 2,00 X 2,00 metros
Sondeo para hallar la profundidad de la cimentación de
cimentación de la Torre Albarrana. Profundidad estimada
80 cm.

SONDEO 5. 2,00 X 2,00 metros
Sondeo para hallar la profundidad de la cimentación de
cimentación del Torreón de Palacio. Profundidad estimada
100 cm.

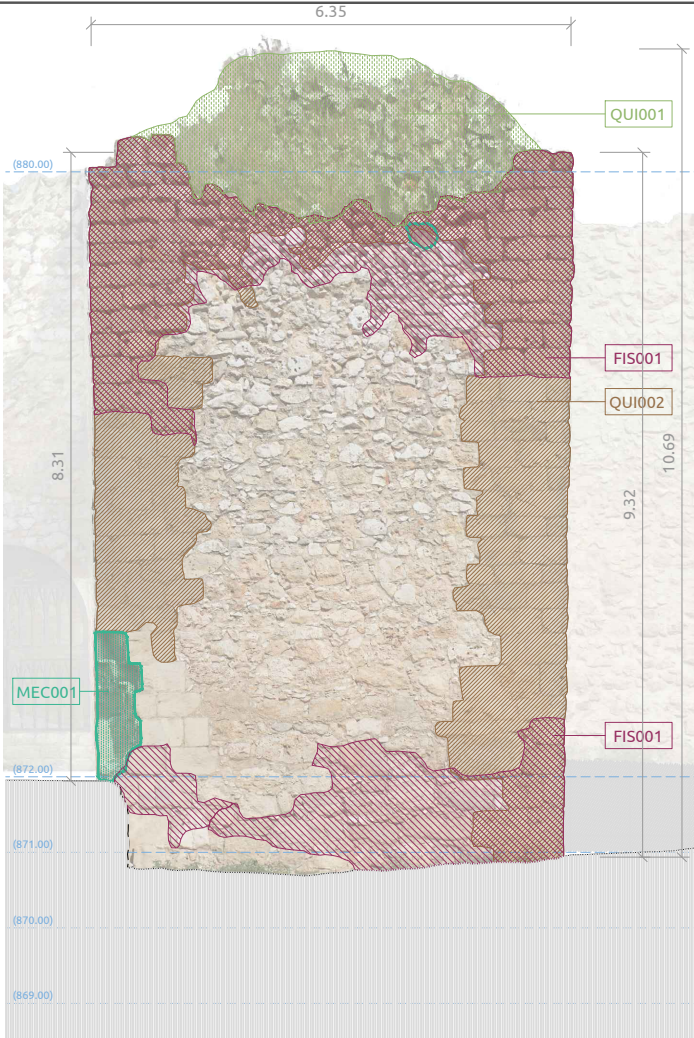
Alzado oeste. Patología

- Lesiones detectadas
- FIS001. Pérdida de material. *Erosión* de mortero
 - FIS002. Alteración cromática. *Manchas de humedad*
 - QUI001. Colonización biológica
 - QUI002. Alteración cromática. Enmugrecimiento
 - MEC001. Faltante de elementos pétreos.
 - ANT001. Agregado de mortero de cemento
 - ANT002. Adosamiento de material
 - ANT003. Agregado materiales modernos

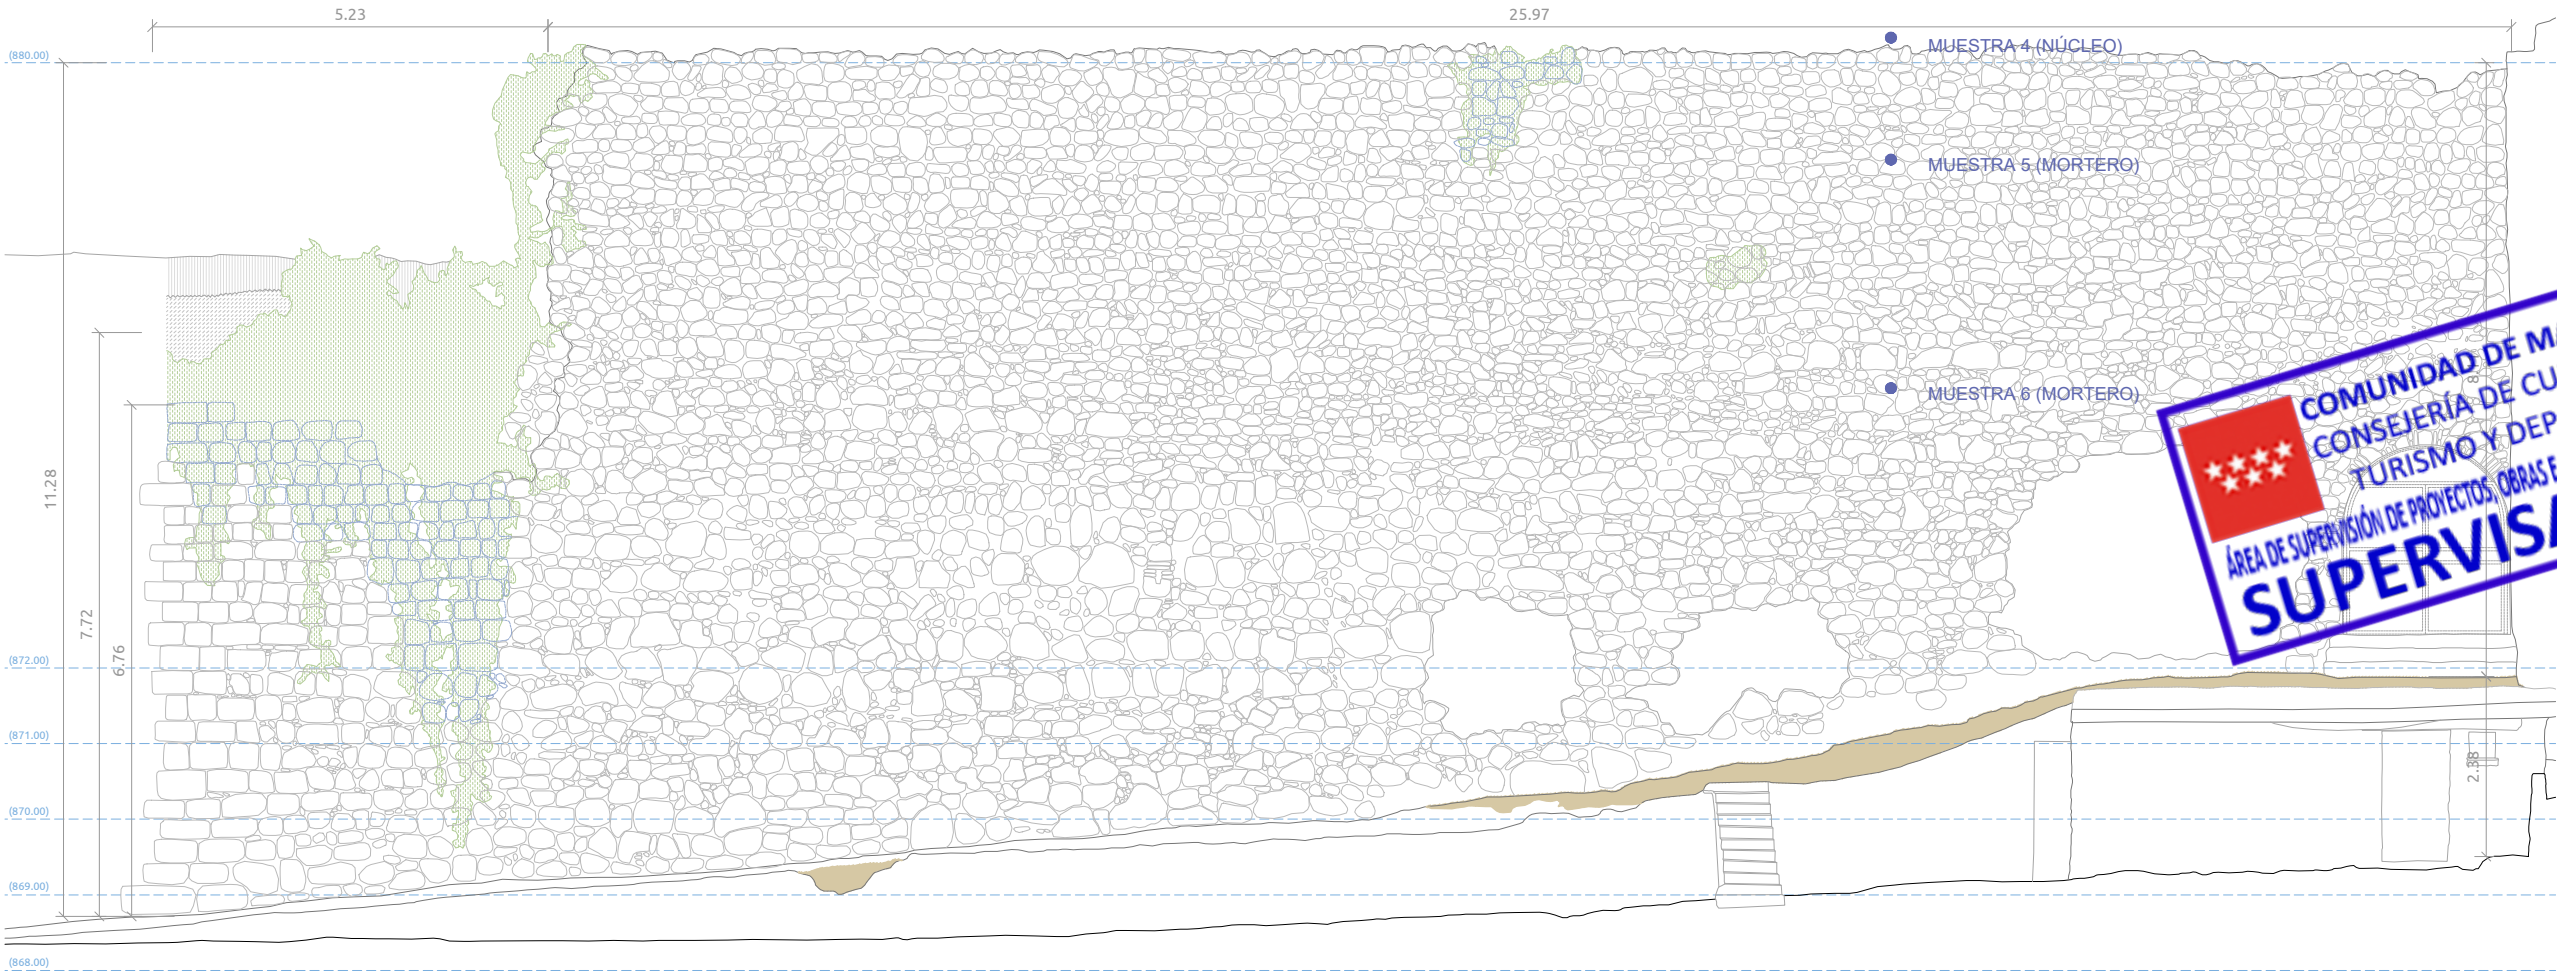
Lienzo exterior - Muralla tramo 3

- Lesiones detectadas
- FIS001. Pérdida de material. *Erosión* de mortero
 - FIS002. Alteración cromática. *Manchas de humedad*
 - QUI001. Colonización biológica
 - QUI002. Alteración cromática. Enmugrecimiento
 - MEC001. Faltante de elementos pétreos.
 - ANT001. Agregado de mortero de cemento
 - ANT002. Adosamiento de material
 - ANT003. Agregado materiales modernos
