ANEJO II. – DOCUMENTACIÓN PLANIMÉTRICA

CAPÍTULO I.04.-

CARACTERIZACIÓN

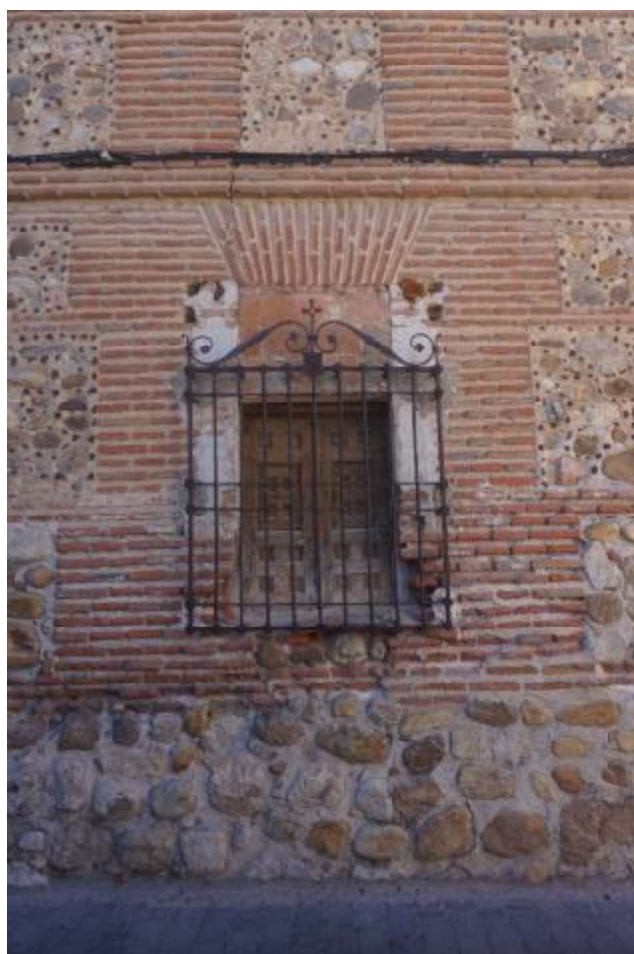
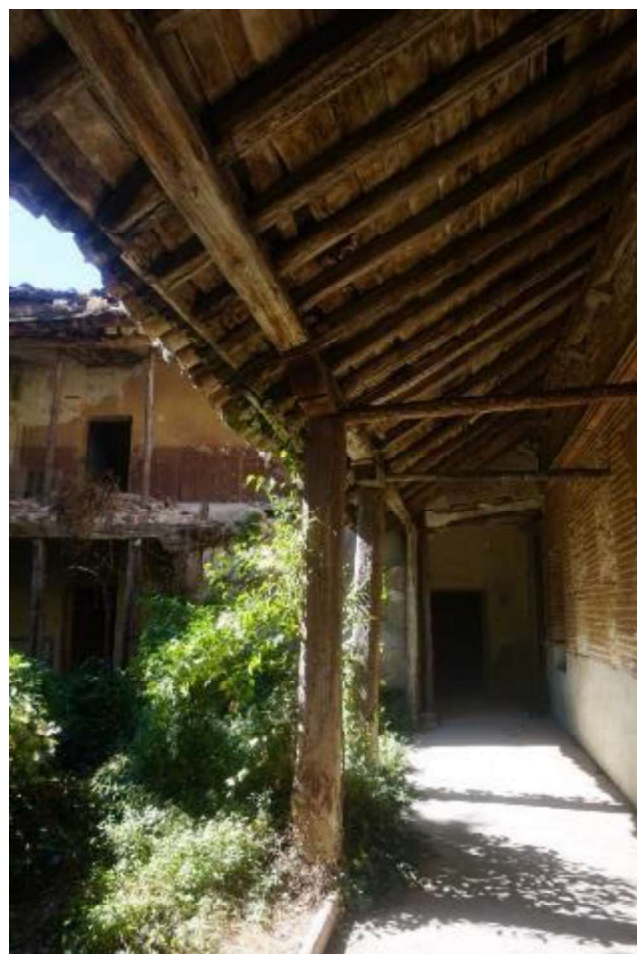
A la izquierda detalle del sistema de cajones y fábrica de ladrillo de la fachada del edificio principal. A la derecha detalle de la cubierta del claustro, a la que nos referiremos en detalle más adelante, pues presenta claros indicios de ser una intervención que modificó la tipología de este patio del edificio principal

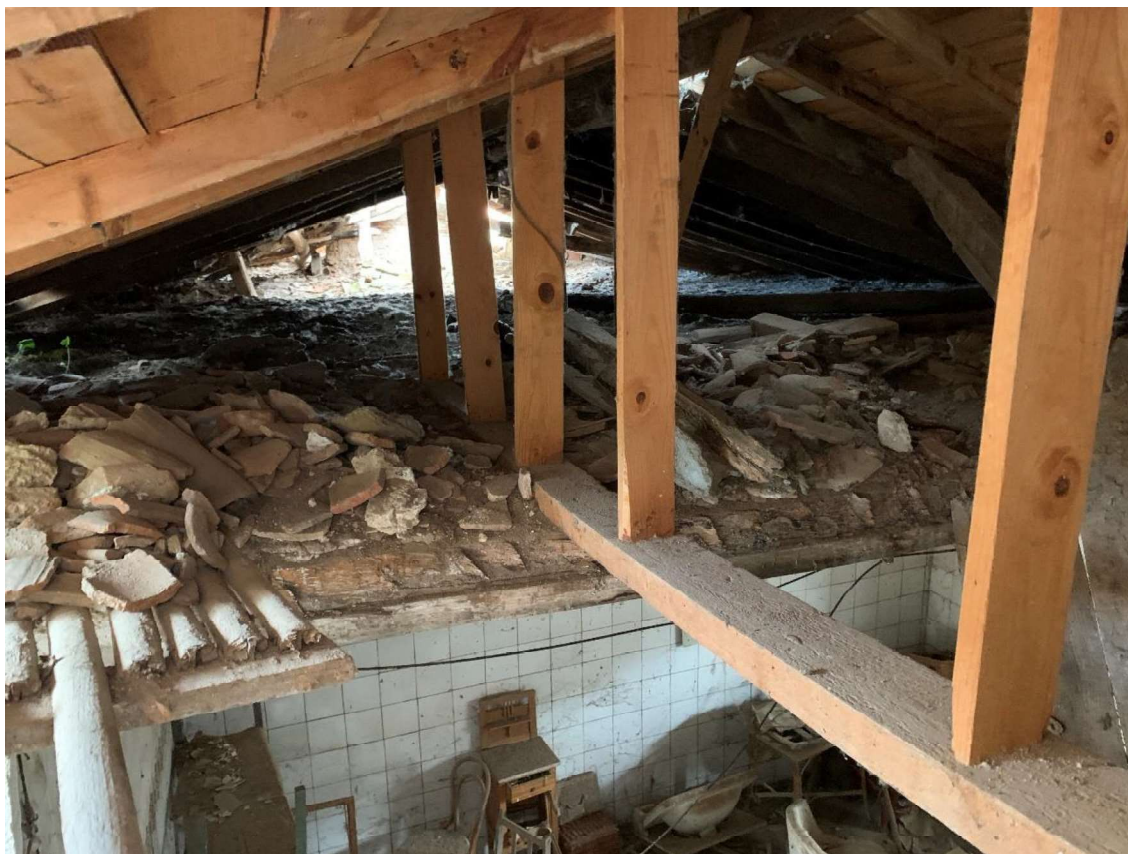
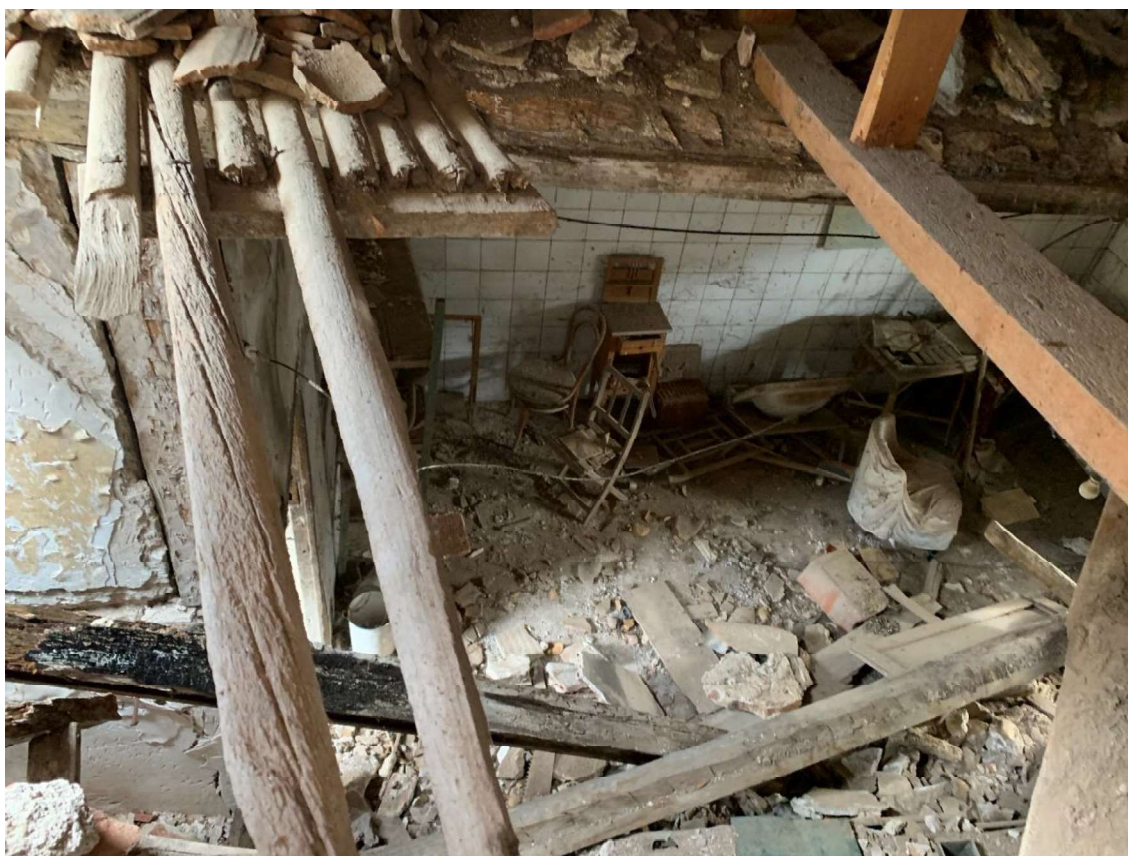
El estado de las buhardillas en general es en estado de ruina, incluso alguna ha desaparecido.

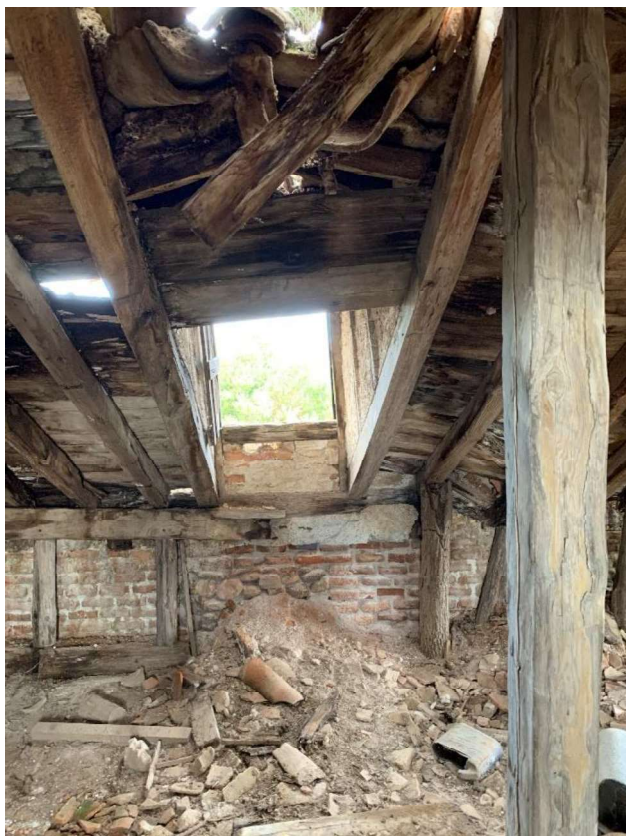
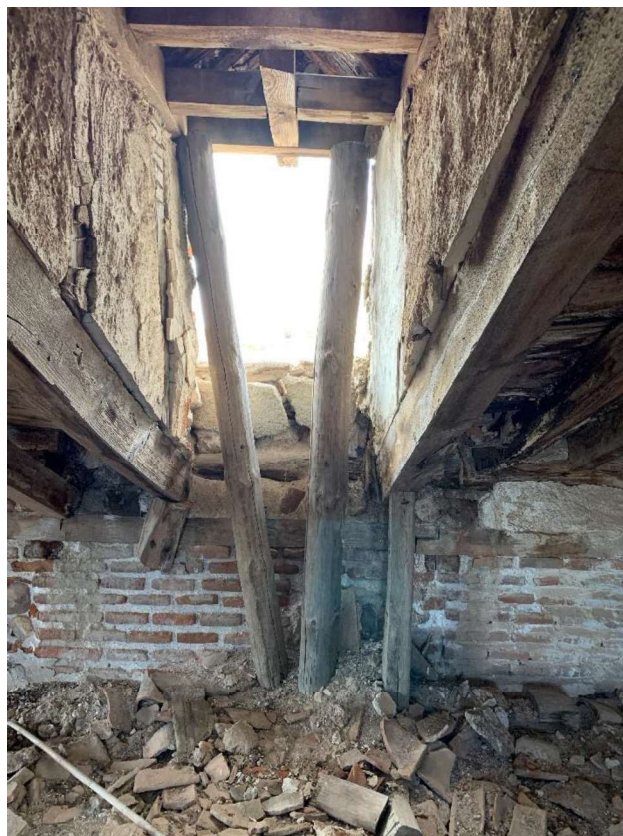
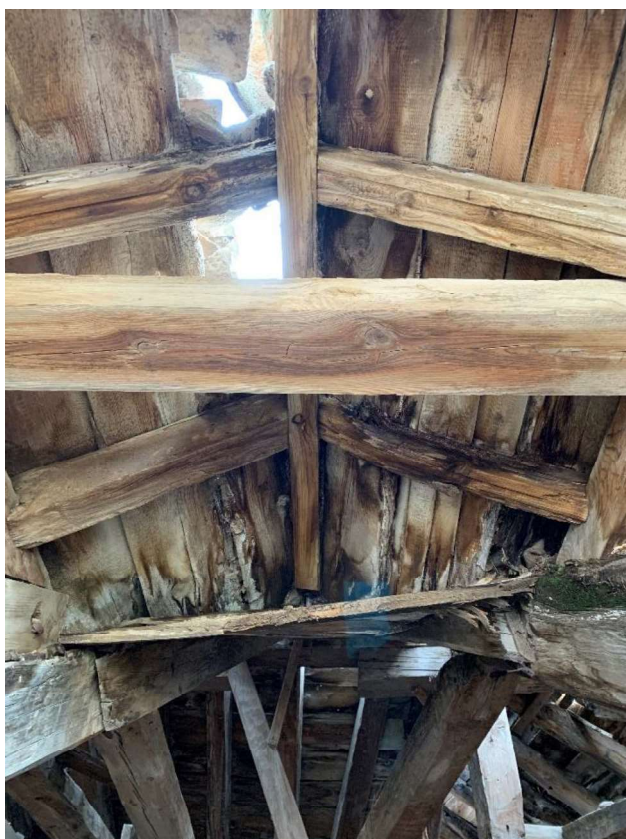
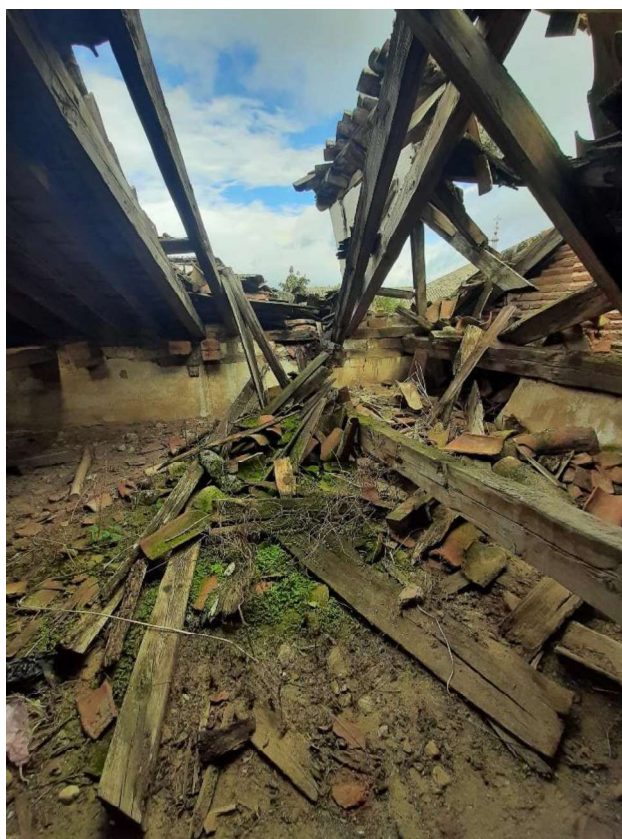
Hay puntos del edificio 1 donde se ha perdido tanto la cubierta como el forjado.

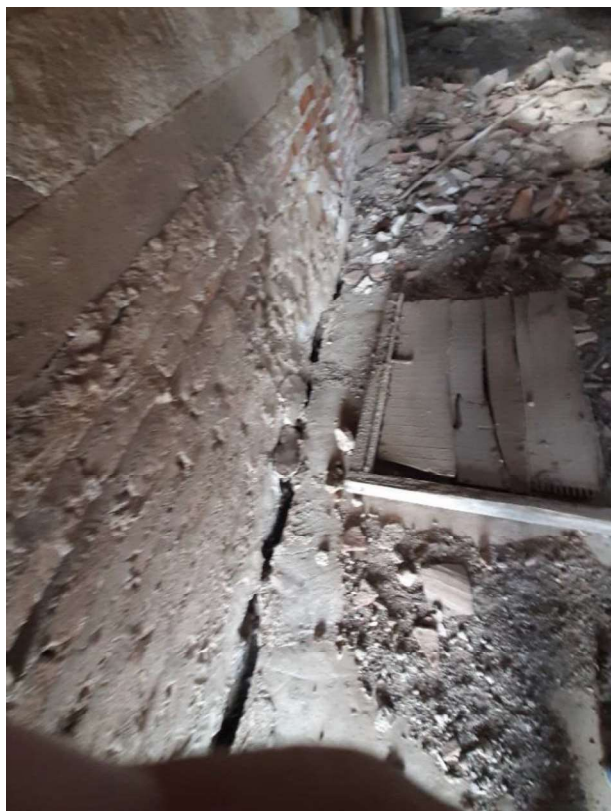
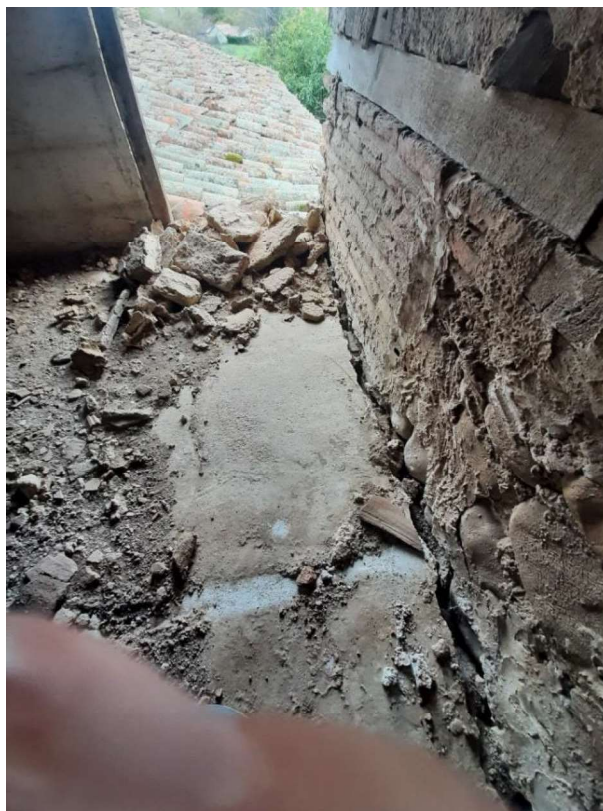
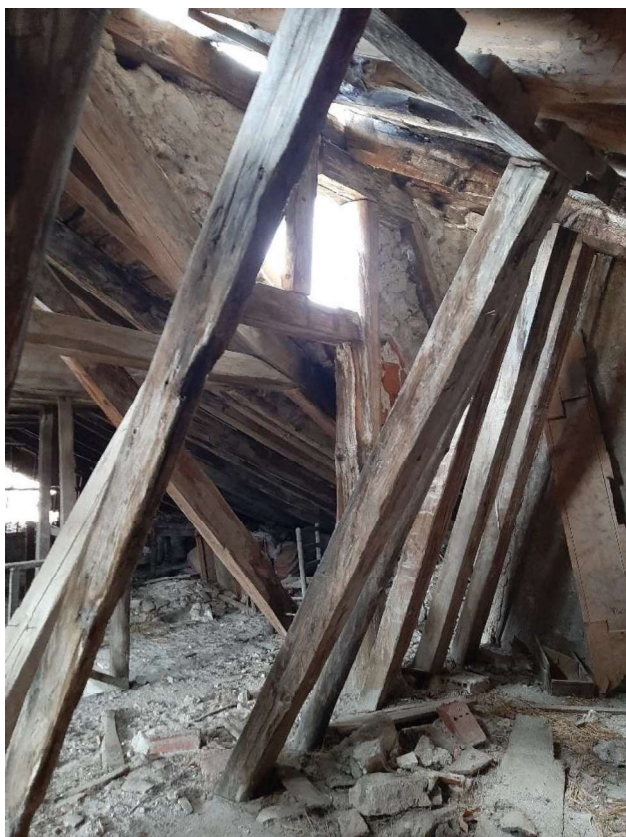
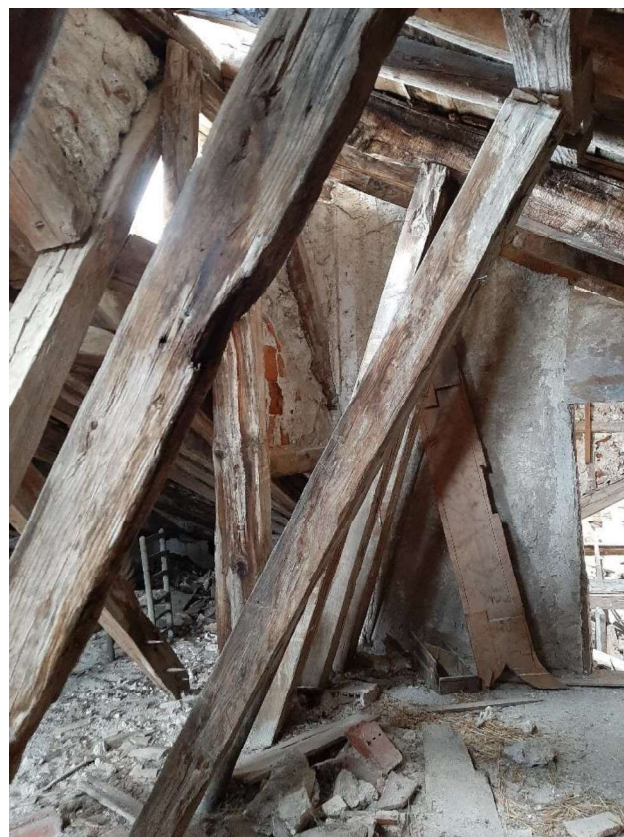
Gran parte de la estructura de la cubierta se encuentra apeada, incluso zonas desaparecidas

También se ha incluido la retirada de los apeos y apuntalamientos situados en distintas partes de la armadura, una vez consolidados los puntos que hayan perdido la traba, el ensamble o simplemente que exista alguna pieza deteriorada.

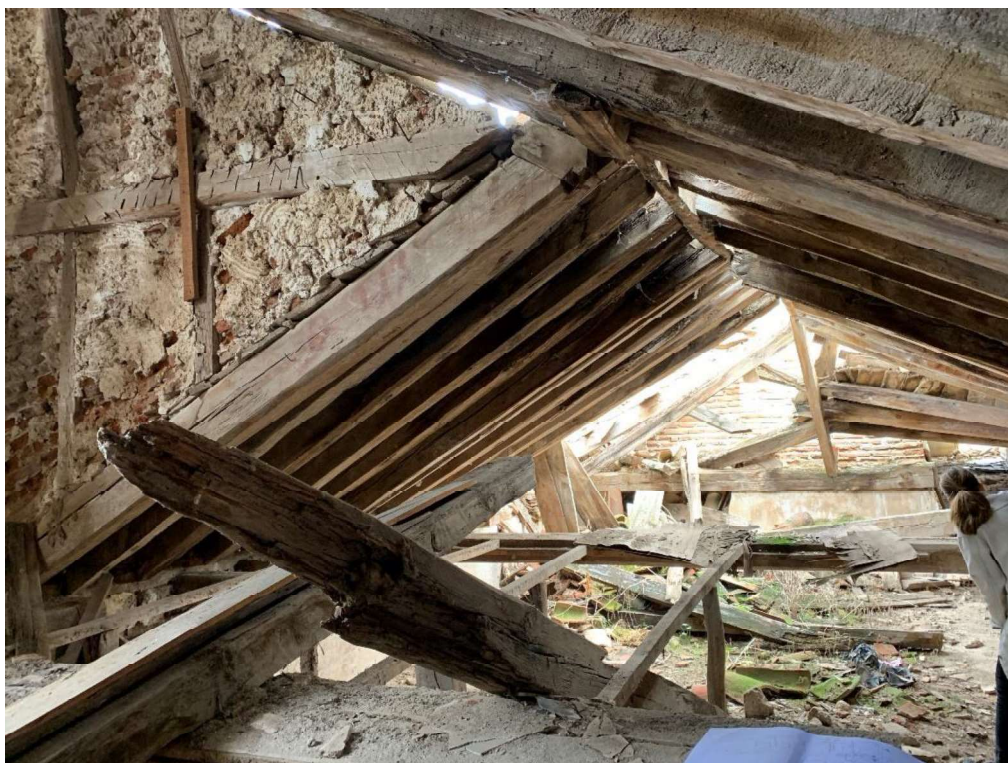
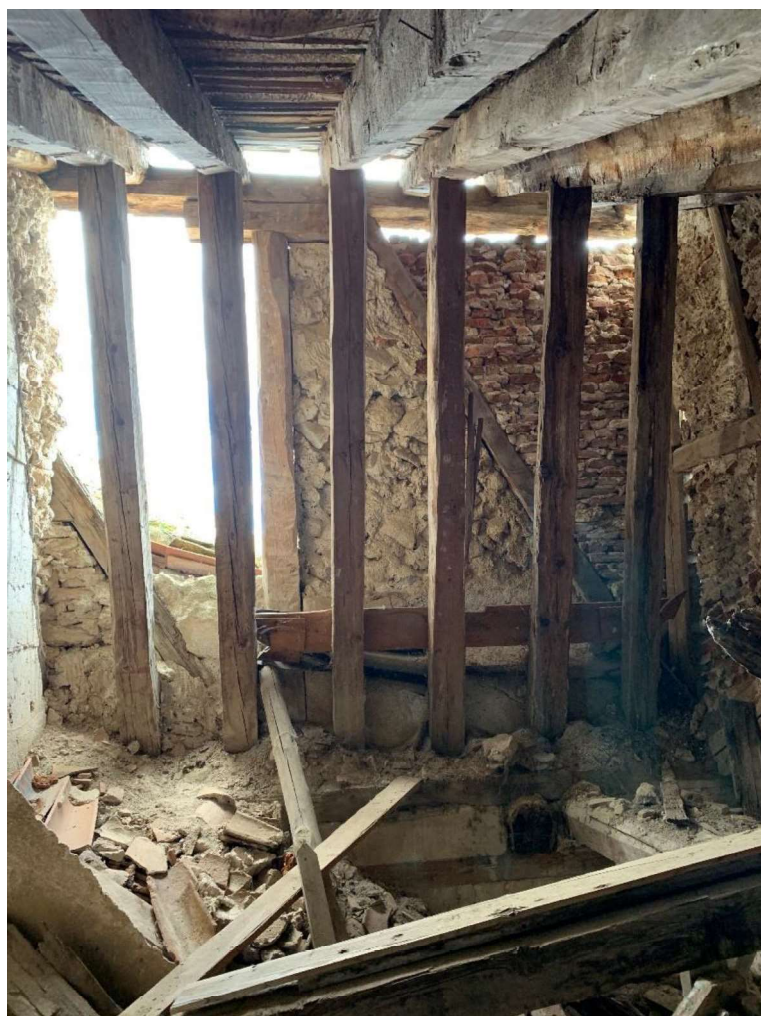
Estado casi de ruina general de las cubiertas

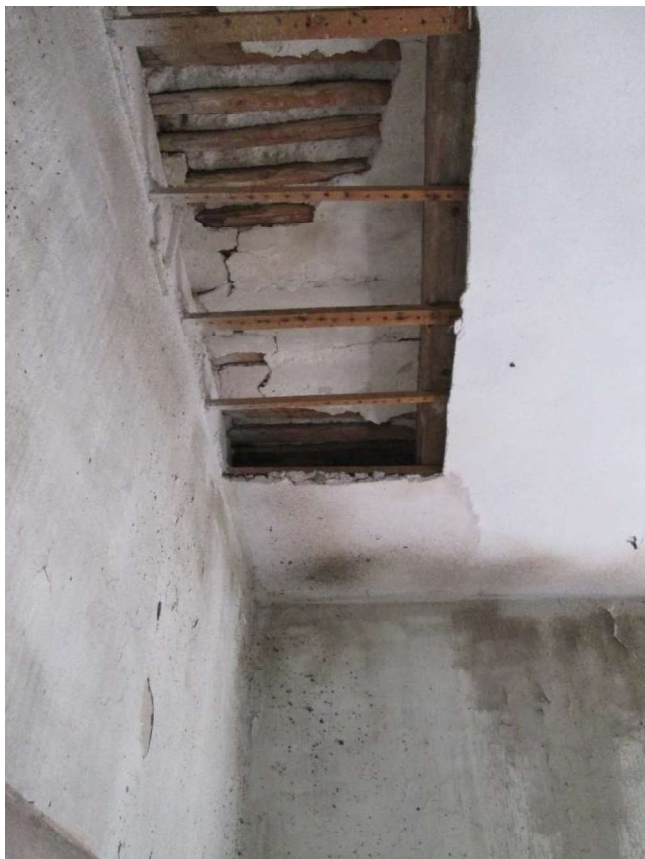
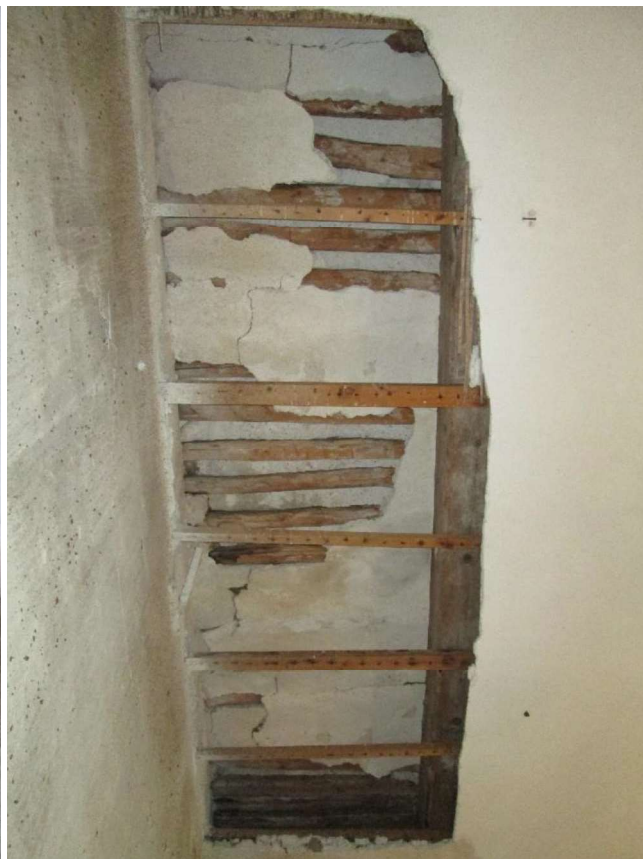
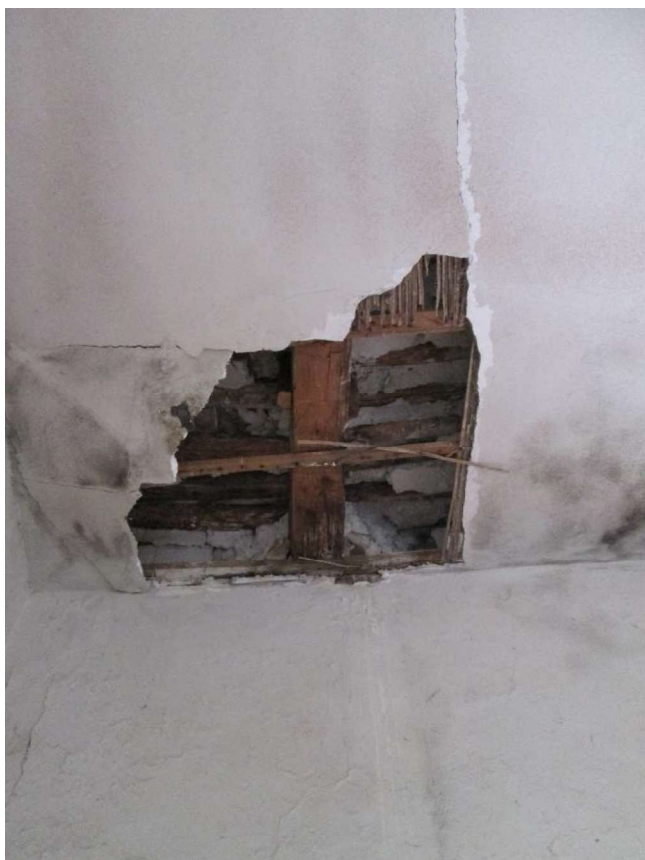
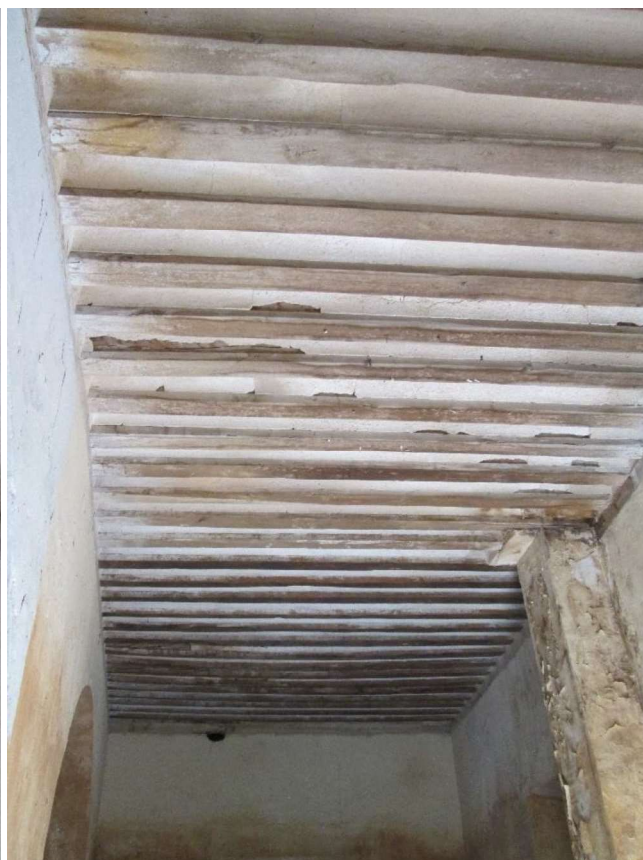
El techo de planta segunda, se observa que se ha perdido parte del falso techo, lo que deja intuir del estado dede dicho forjado, donde se ven humedades que afectan a la propia madera.

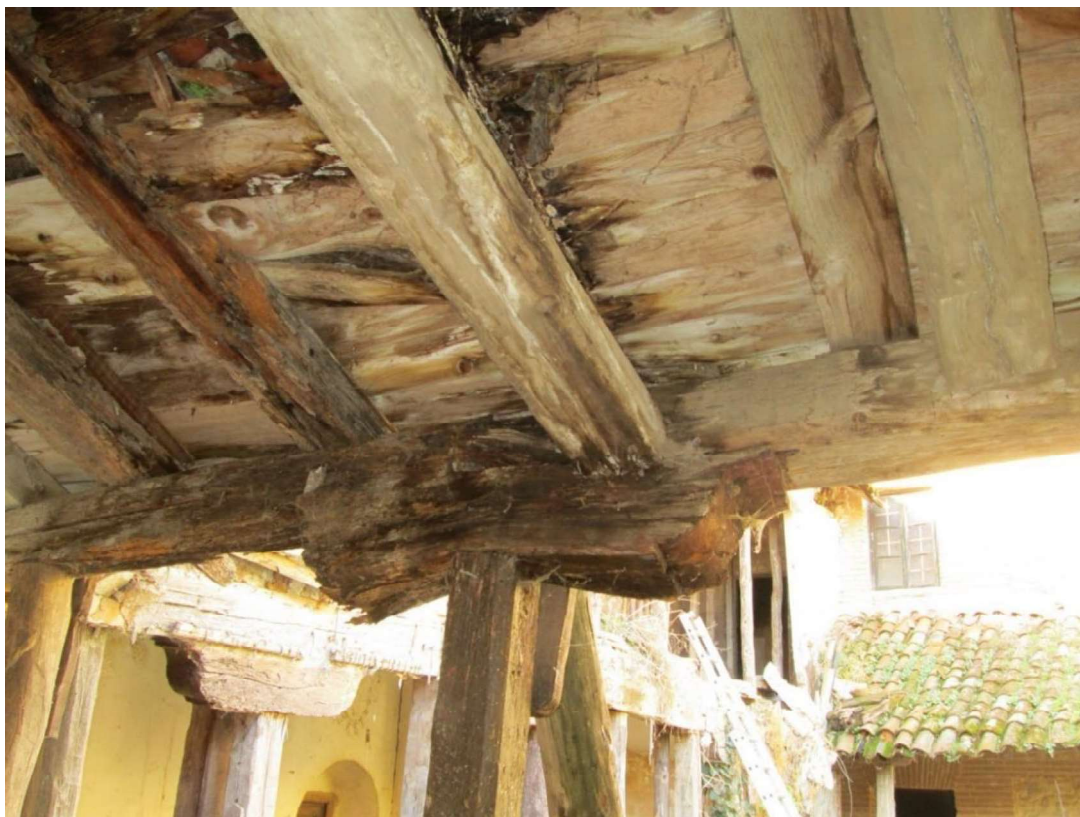
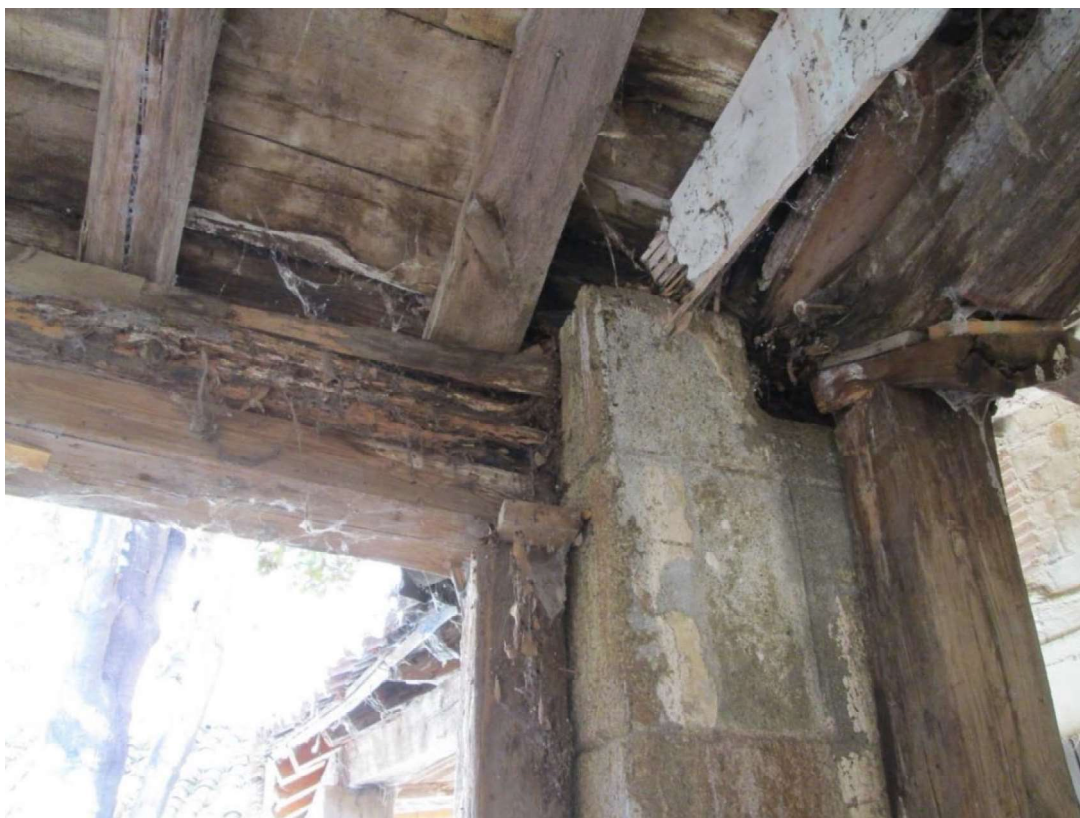
Igualmente, la estructura que conforma las galerías del claustro se encuentra apuntalado con grandes humedades afectando a la cubierta.

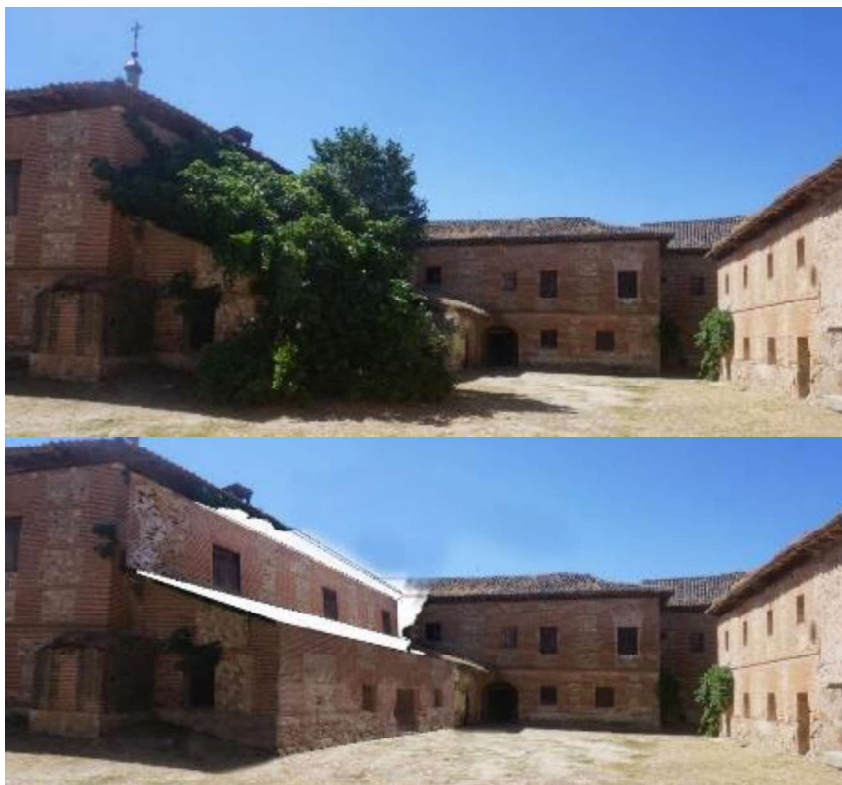
Montaje fotográfico donde se explica la propuesta a partir del estado actual (arriba) y la recuperación del volumen perdido (debajo), sin más que continuar las líneas de aleros y el muro A (del que quedan los restos en el suelo) y más que probablemente su cimentación.

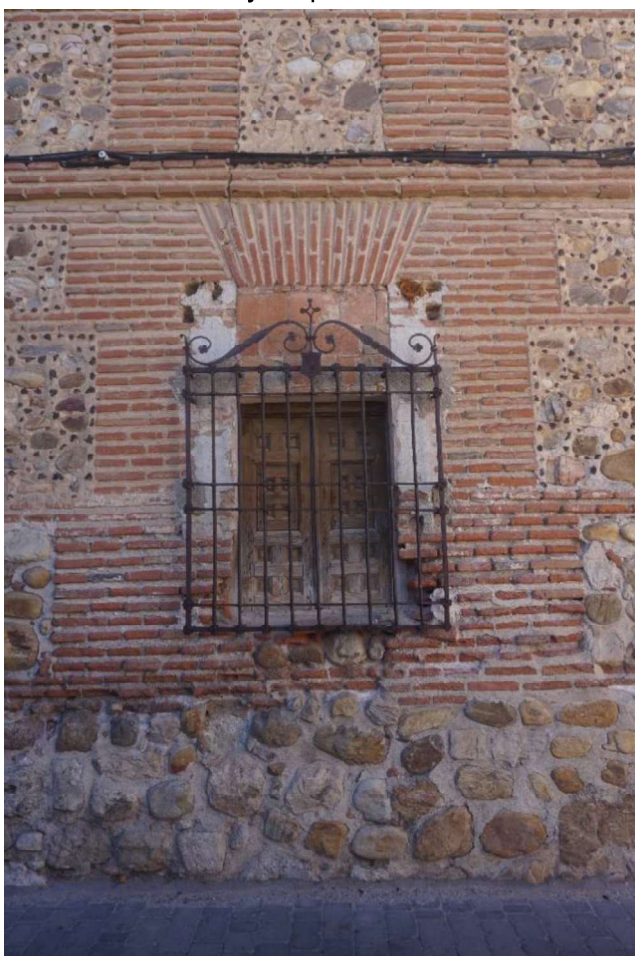
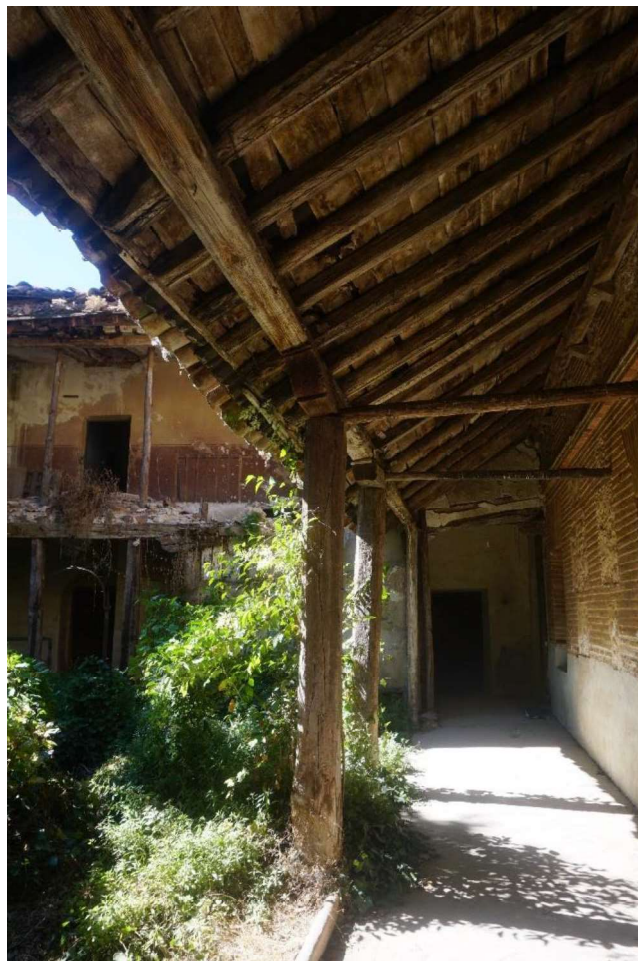
A la izquierda detalle del sistema de cajones y fábrica de ladrillo de la fachada del edificio principal. A la derecha detalle del claustro al cual envuelve el edificio principal

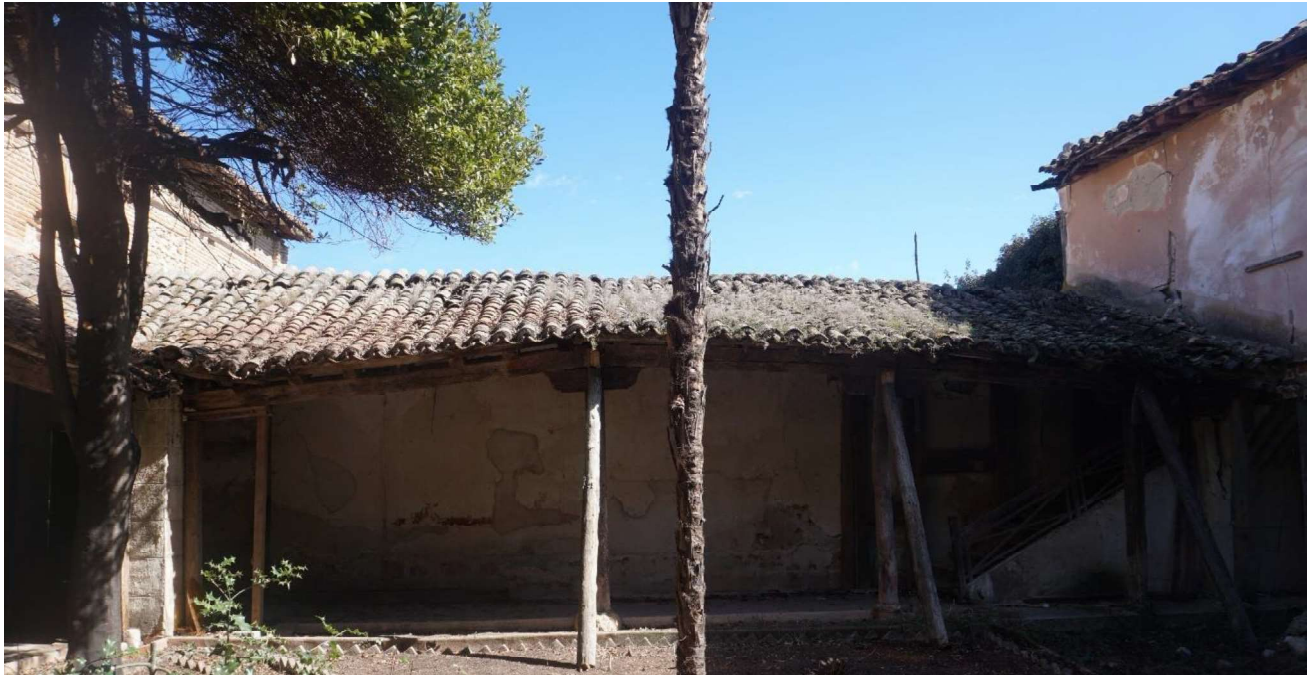
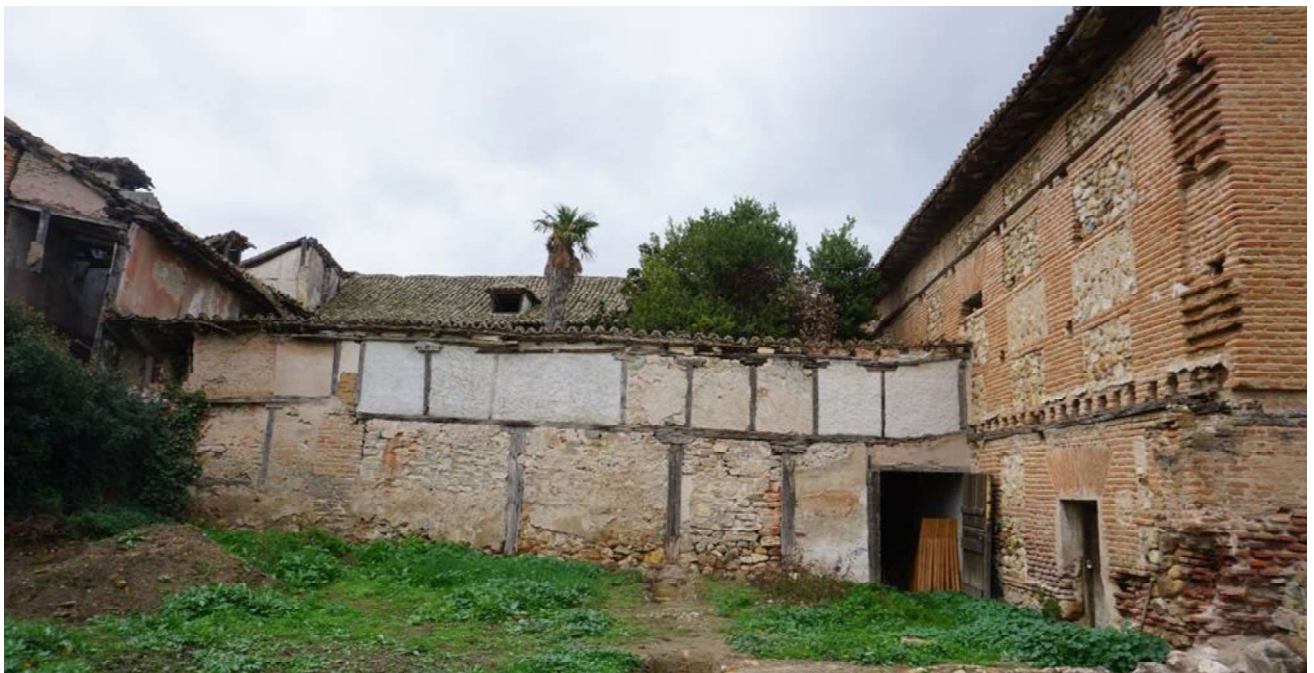
Este muro no es una fábrica cerámica como el resto, sino que es un cerramiento entramado. Se trata de un elemento de mucha peor calidad que el resto, ejecutado sin duda en un momento posterior y con mucha menor calidad constructiva. Presenta además diferentes reparaciones ejecutadas con poco criterio y, por el lado interior del claustro, una escalera que no responde tampoco a la tipología original del patio, ni siquiera del edificio. Todo ello nos hace pensar que tanto el muro entramado, como la cubierta de la galería este, como la escalera, son elementos claramente espurios y que deberían retirarse en aras de una correcta lectura del edificio.

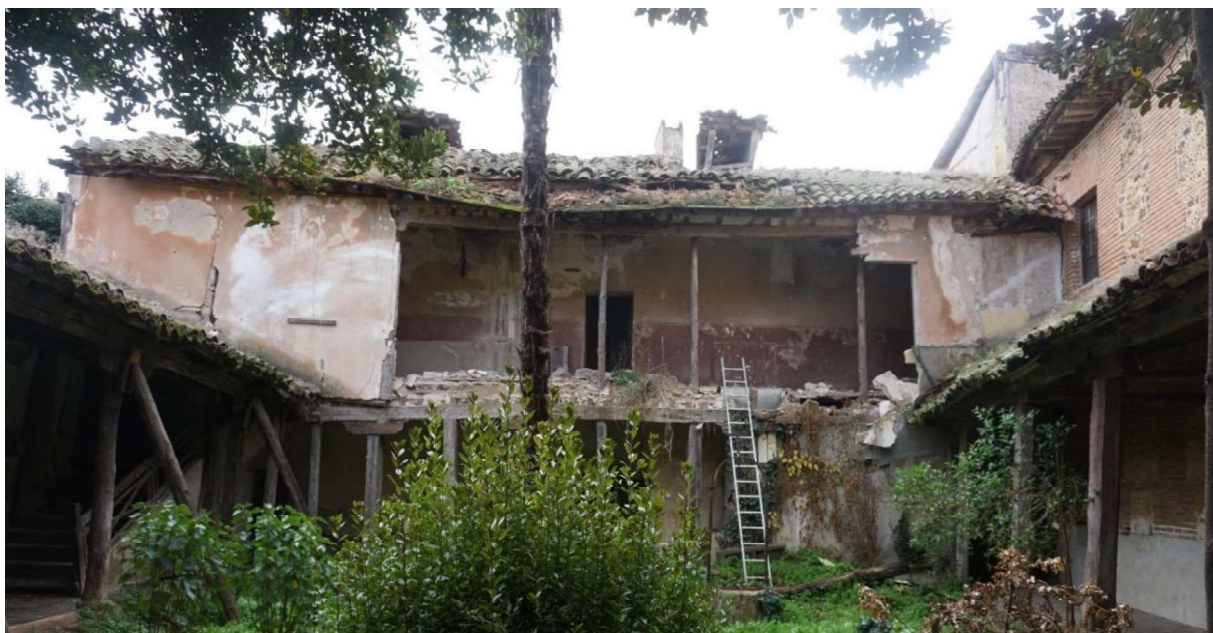
La crujía Sur ha sido también muy alterada y, de hecho, es la única que se encuentra revocada de yeso y no se puede apreciar la presencia o no de fábricas de ladrillo visto por debajo. La rotura de los aleros nos hace pensar en la posibilidad de que se haya colocado una cubierta más alta que en origen, hasta enrasarla con la pendiente de su crujía.

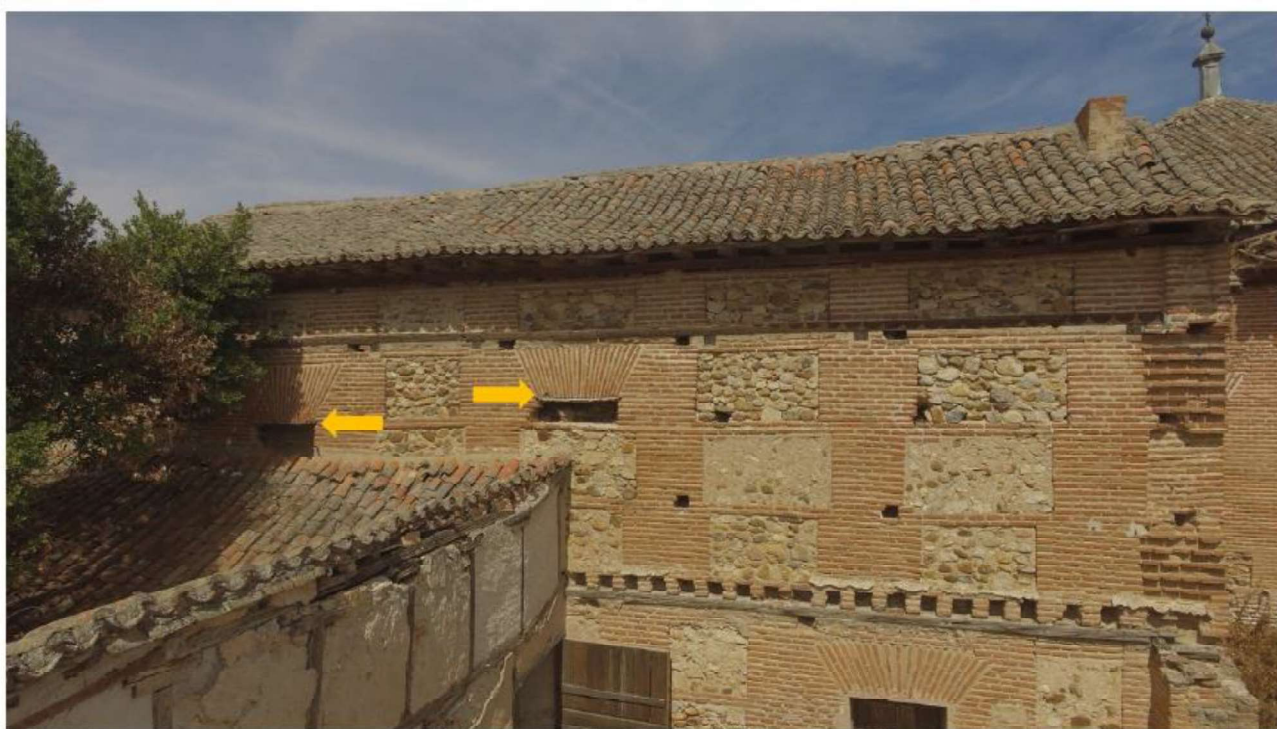
Desde la planta alta (bajo estas líneas), se aprecia aún más la diferencia entre las cotas de los dinteles, así como el tabicado de los huecos, lo que señala que en algún momento estuvieron abiertos y daban acceso a una galería o corredor perimetral. En la página siguiente adjuntamos varias fotografías correspondientes a la Cartuja de Fontanar (Gu), donde aparece una galería de este tipo, que rodea en tres de sus lados el patio principal y donde se repiten los mismos tipos de ensambles de madera y tipología de forjados, durmientes, zapatas, etc.

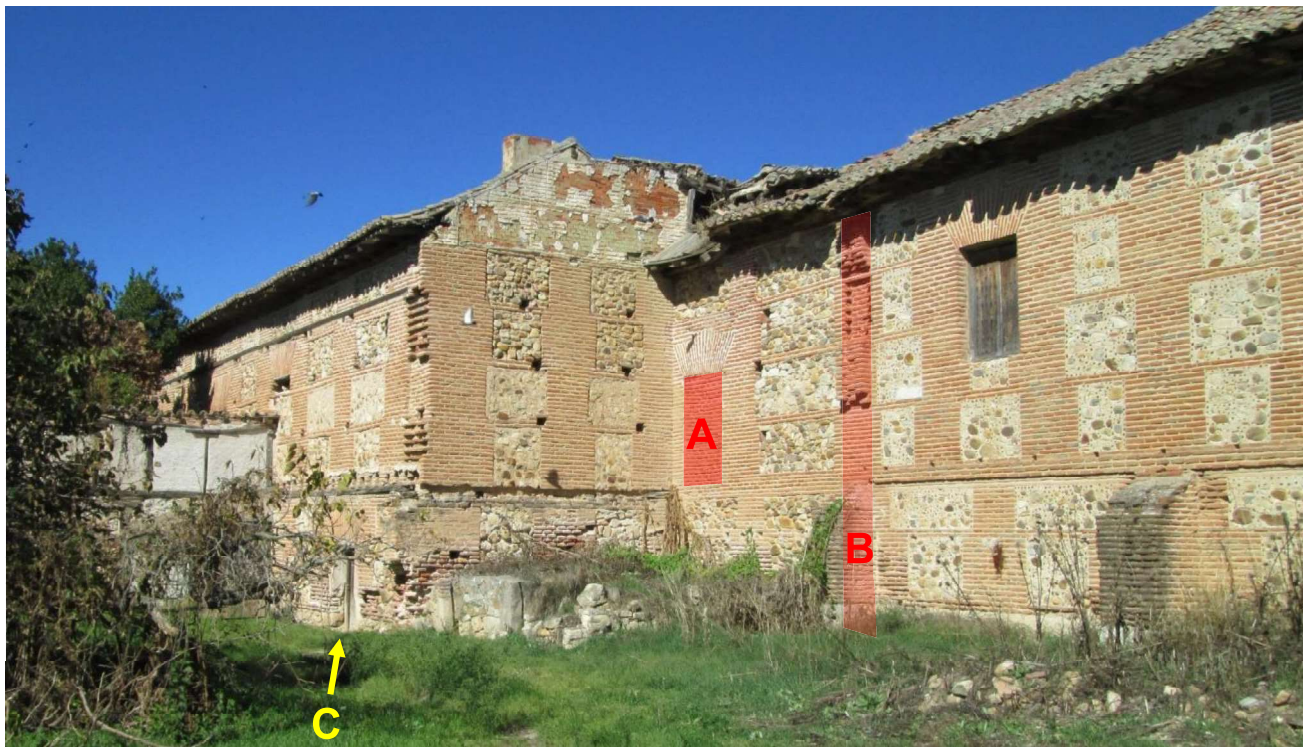
El paño sur que nace a continuación ya no pertenece a la Capilla, sino a la bodega y, en el mismo, aparece un gran hueco de puerta -A- (hoy en día tapiada) que comunicaría con el interior de la planta alta del edificio de dicha Bodega.

Es significativa el diferente tratamiento de las fachadas en este punto: Mientras que la parte situada a la derecha de la zona donde aparecen los enjarjes con un posible muro perpendicular -B-, los cajones de mampostería entre las verdugadas de ladrillo están decorados con escorias de hierro, con el mismo tratamiento de fachada que el resto de las edificaciones de la cartuja, en la situada a la izquierda no presentan dichas escorias y, además, el tratamiento de los rejuntados de la mampostería es más burdo, quizá debido a que por delante de todo ello iba a situarse una crujía o bien las galerías que estamos intentando justificar.

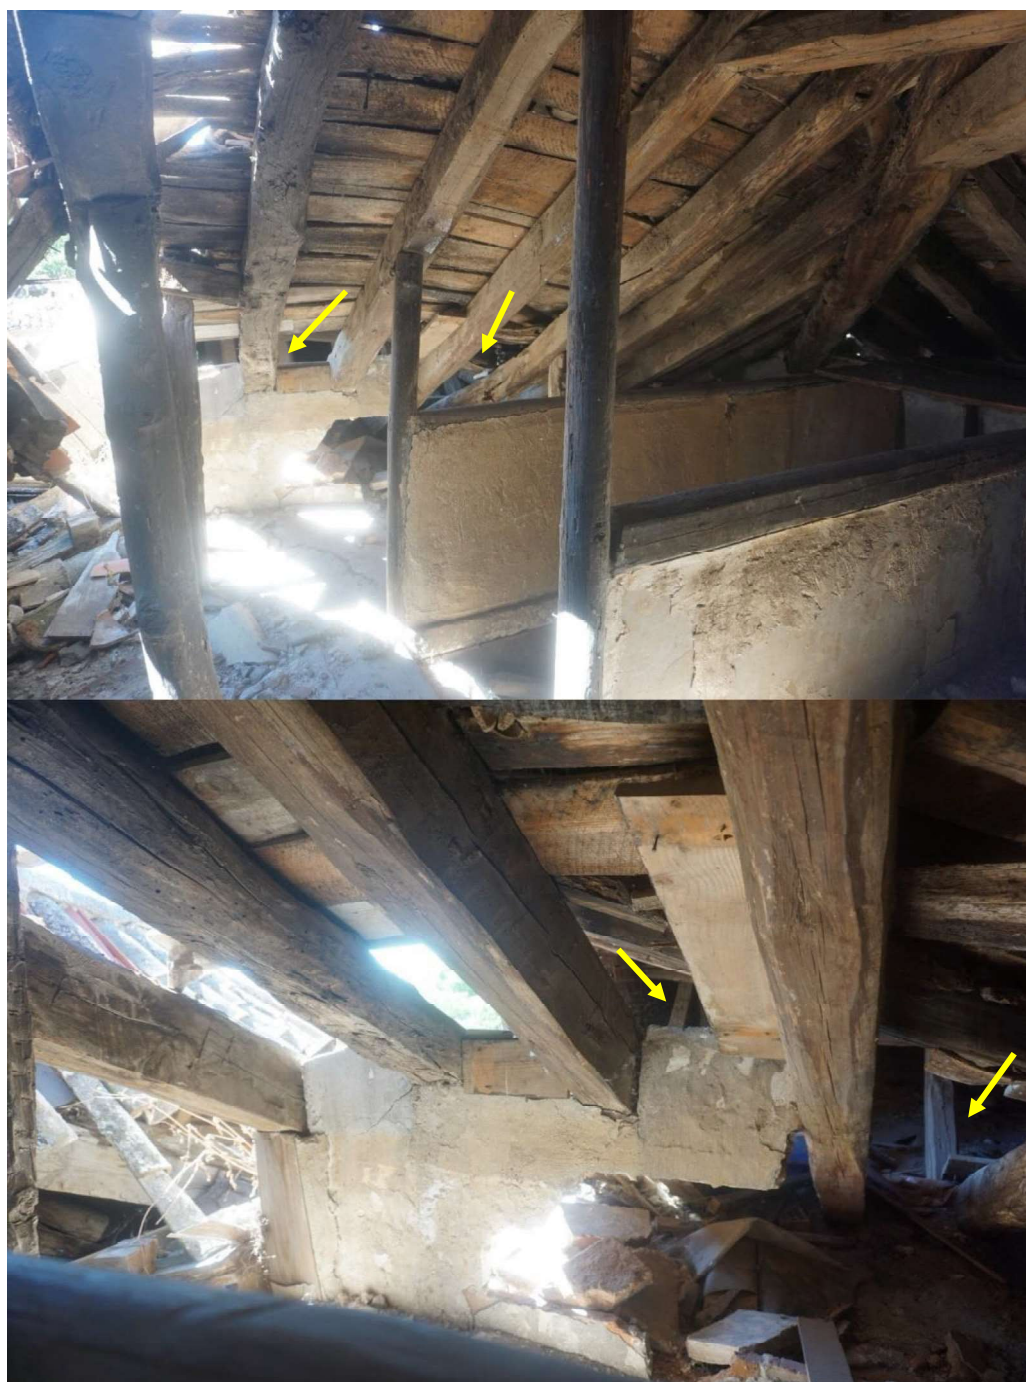
Es significativo comprobar el trazado de las cubiertas en este punto, en este caso en la zona de la bodega (a pesar de lo precario de su estado y, por ello, de la dificultad para poder tomar fotografías). Las dos imágenes que reproducimos bajo estas líneas permiten comprobar que la cubierta de la bodega está alterada para poder adaptarse a las pendientes de la zona de la capilla y que es precisamente en este punto donde se produciría el encuentro entra las crujías, caso de haberse construido la situada al Este y que cerraría el patio actual. Pues bien, las imágenes muestran como hay un durmiente intermedio y un tabique y, detrás de todo ello, se aprecia cómo los palos continúan hasta un posible alero o pesebrón, si hubiera una edificación hacia el Sur y que las viguetas de la cubierta de la capilla también continúan, aunque lo hagan en un espacio que por encima, ha alterado los planos para procurar la evacuación de las aguas (precisamente este es un punto de difícil desagüe y, por ello, uno de los puntos donde parte de la cubierta se ha desplomado)

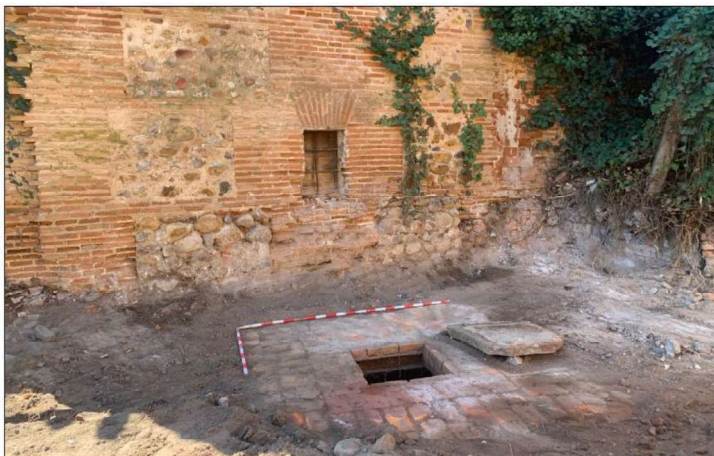
La constatación casi definitiva de que dicha crujía no fue construida (aunque la fábrica fuera acondicionada para enjarjar este nuevo elemento en la construcción existente) fue la aparición de un aljibe¹²⁶ de unos 6 metros de profundidad (junto a estas líneas). Es evidente que una construcción para un uso de este tipo, requiere la entrada de agua de lluvia, lo que sería absolutamente incompatible con disponer de un crujía por encima (además, el acabado a base de ladrillos cerámicos también sugiere que se trataba de un espacio al aire libre.
