ANEJO II. – DOCUMENTACIÓN PLANIMÉTRICA

CAPÍTULO I.04.-

CARACTERIZACIÓN

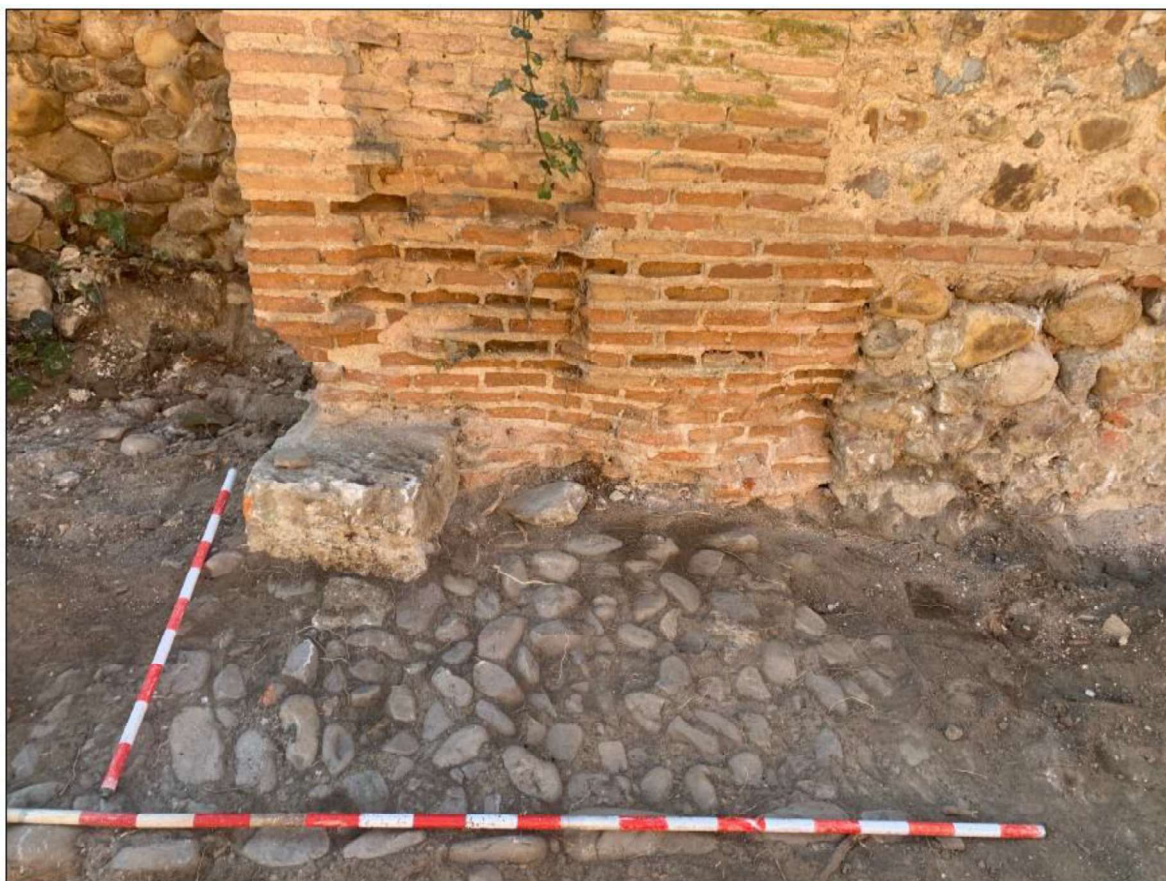
En el lado opuesto, tampoco ha aparecido resto alguno de cimientos o muros de esta supuesta crujía, sino de nuevo un pavimento de cantos rodados (imagen bajo estas líneas)¹²⁷.

¹²⁷ El nivel de cantos rodados se documenta desde el punto 7,00 m hasta el punto 8,70 m, por lo que podría corresponder con un nivel de uso. Por debajo, un estrato color marrón grisáceo y una posible base de apoyo de pie derecho realizada con mortero de cal y cantos de cuarcita.

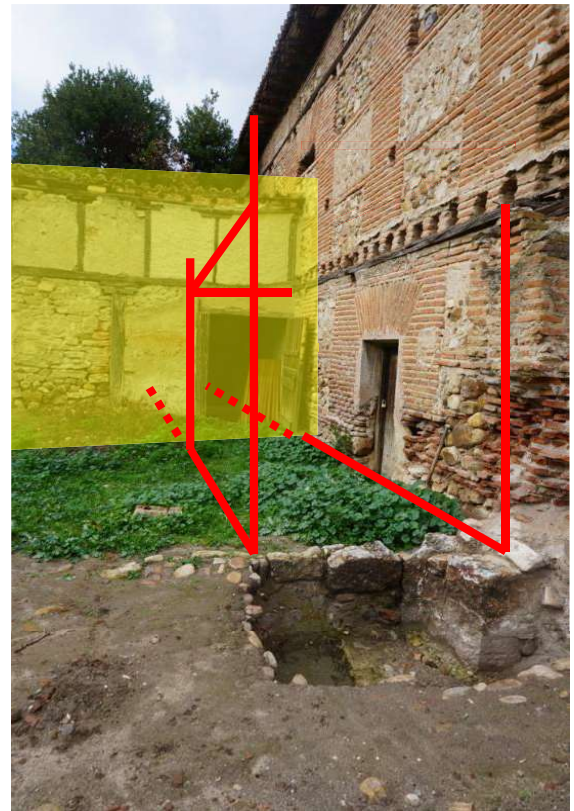
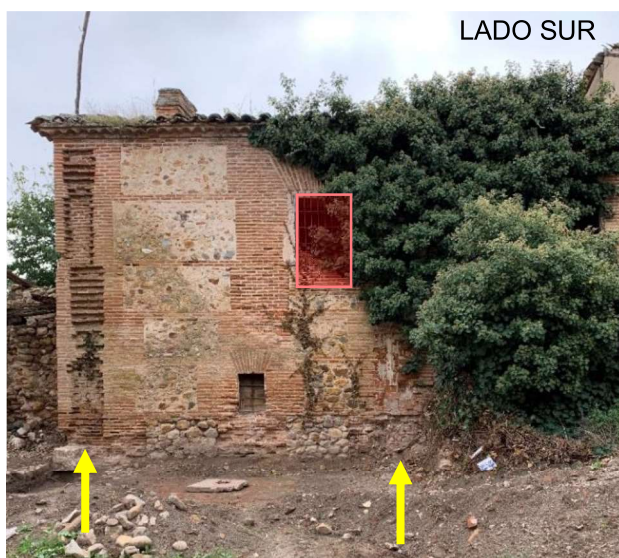
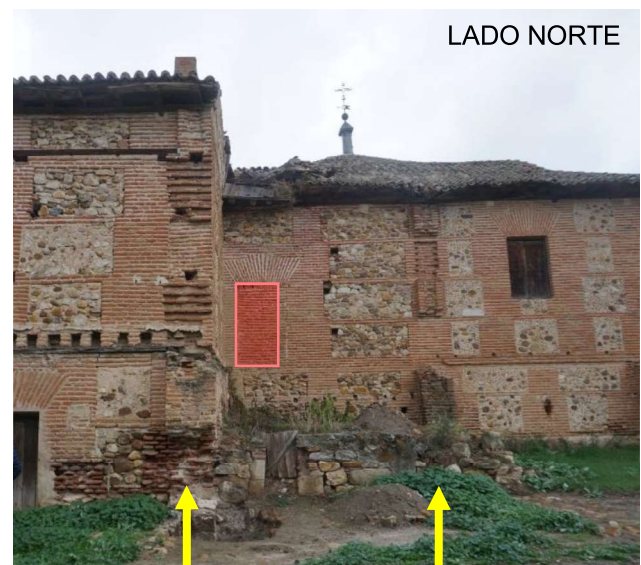
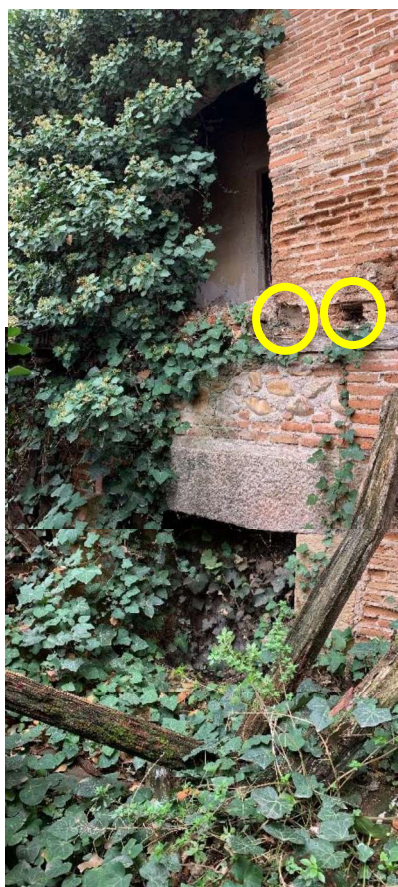
En el lado opuesto (imagen inferior izquierda), el enorme volumen de la vegetación impide ver con claridad los restos, si bien de nuevo parece apreciarse una zona con posibles enjarjes (señalados con flechas de color amarillo) que, además, coinciden de forma exacta con las del lado opuesto (imagen inferior derecha), a la vez que ambas comparten también un hueco de paso de grandes dimensiones rematado por un dintel a sardinel también muy similar (señalado en color rojo, aunque en la crujía sur se encuentra alterado y se ha transformado en hueco de ventana

No obstante, hemos podido introducir la cámara fotográfica entre la vegetación y se puede comprobar la existencia de los mechinales en el muro (señalados en color amarillo), a la cota del forjado de planta primera y sobre un durmiente de madera, de forma prácticamente idéntica a la del lado Norte.

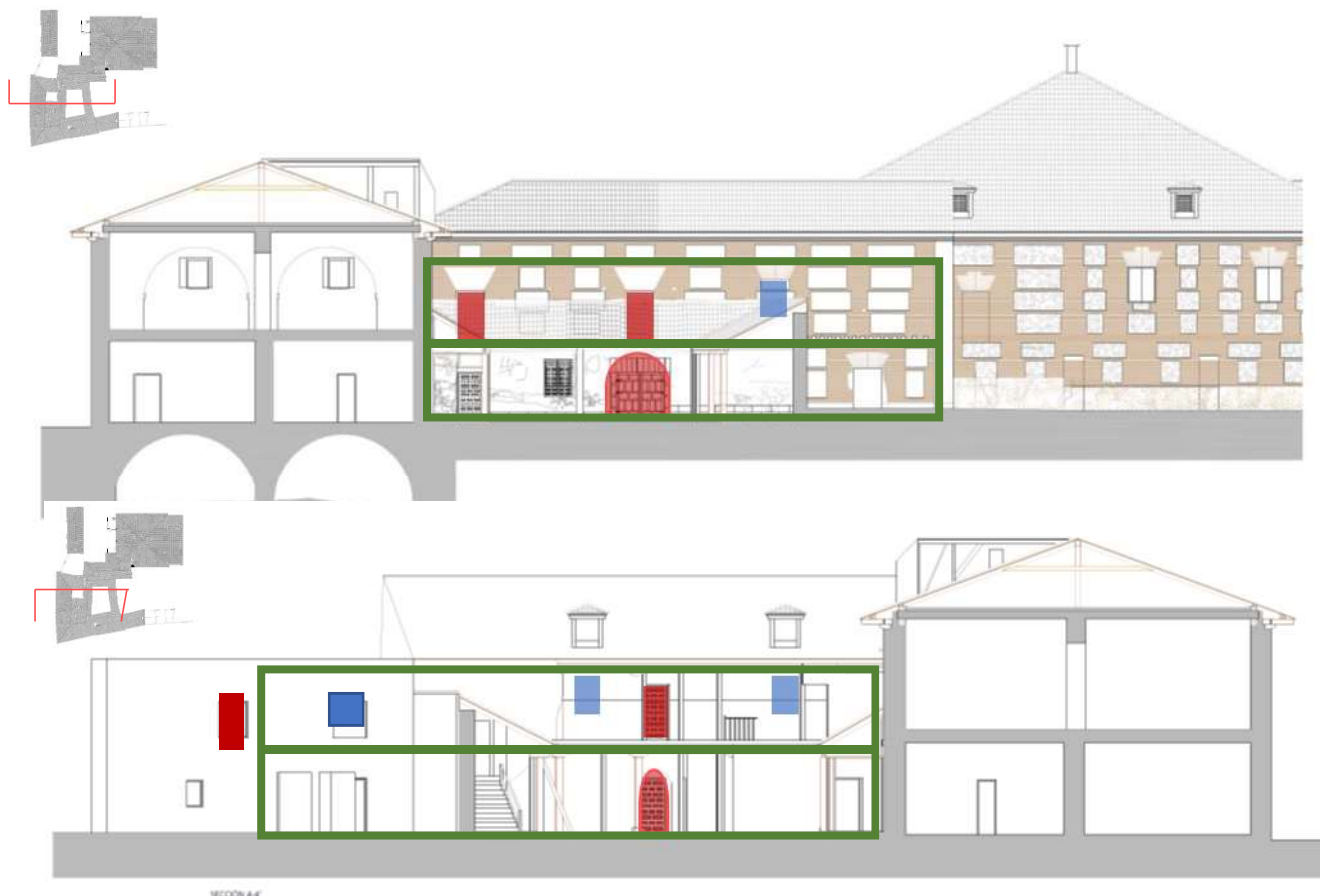
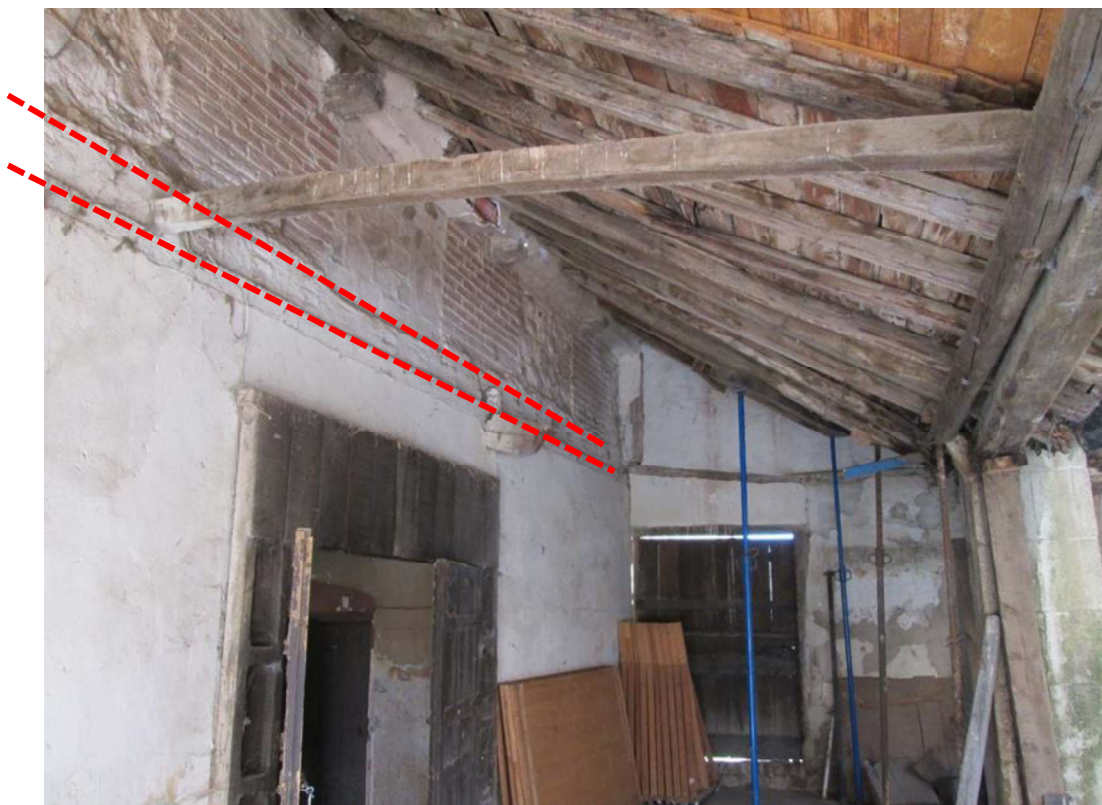
SECCIÓN 4-4'

Al pie de la página reproducimos los planos levantados a partir del estado actual, sobre el que hemos señalado la disposición de jambas, dinteles, cajones y verdugadas, así como la propuesta para recuperar los vanos de puertas y ventanas (marcadas en color rojo y azul respectivamente). Por delante de la fachada se dispondría el forjado y la galería de las dos pandas propuestas (Norte y Sur), quedando abierto hacia el este toda vez que ya hemos señalado que muy probablemente la crujía Este no llegó a ejecutarse y que, por el momento, no hemos encontrado evidencias de la materialización de sus muros, salvo los enjarjes en las crujías Norte y Sur

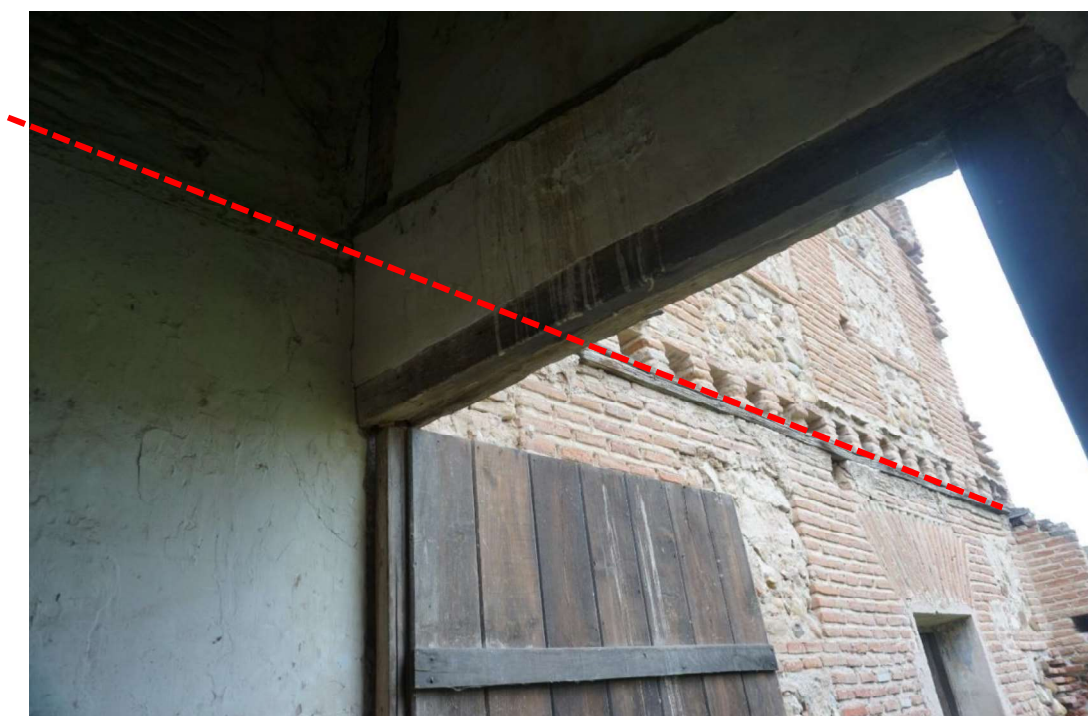
En la galería norte (imagen sobre estas líneas) ya hemos indicado como todavía conserva restos de los mechinales de un posible forjado (a la misma cota que el único palo horizontal que se observa hoy día) sobre el dintel de la puerta principal que comunica con la escalera de acceso a las plantas altas. Si abrimos la puerta que da a la zona de labor (fotografía bajo estas líneas), comprobamos que efectivamente, los mechinales continúan aquí y que muy claramente se trasluce la existencia del forjado a esa altura, que debía llegar hasta la esquina y que, por alguna razón que desconocemos, fue demolido.

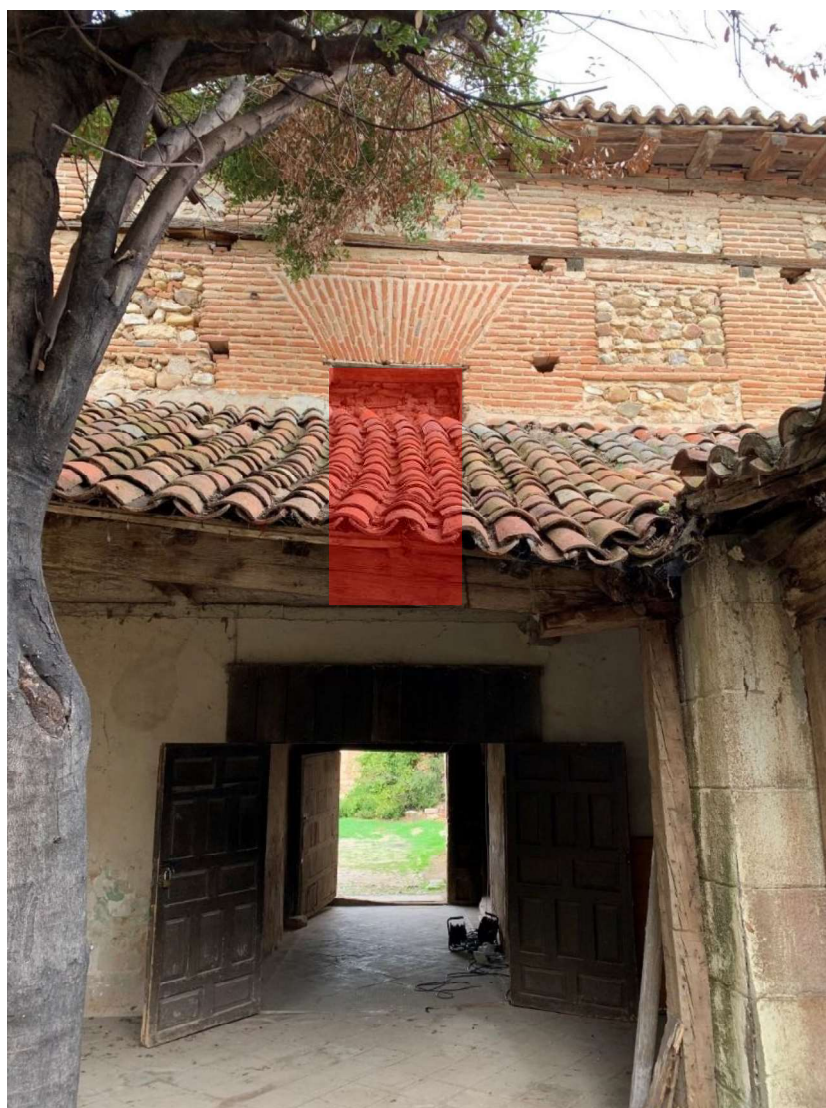
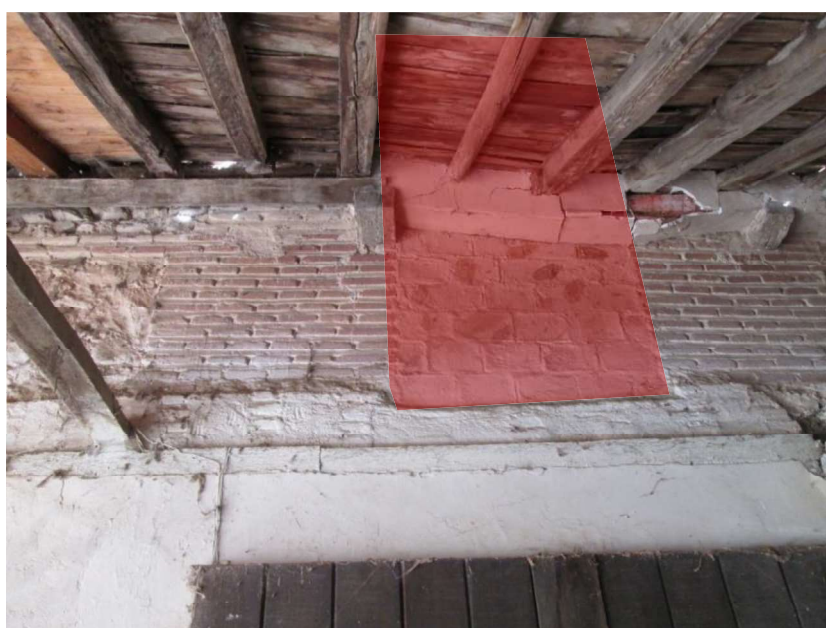
Si ahora nos fijamos en el interior de dicha galería, comprobamos que su cubierta “rompe” las jambas del hueco situado sobre la puerta central de la crujía norte y que, además, el cerramiento del cajón no tiene nada que ver con la mampostería dispuesta en el resto de cajones. En este caso se comprueba fácilmente que es un hueco cegado con posterioridad a la ejecución de las jambas. En este caso se trataría de una de las puertas de acceso al piso superior de la galería (además, coincide con la puerta que se aprecia en el interior de la crujía, junto a la puerta de acceso a la capilla actual)

En la parte alta, la disposición de los palos en el techo a modo de tirantes y los canes de madera bajo el alero hacen suponer que se pueda tratar de una armadura de cubierta, con pares y durmientes no vistos (embebidos en la fábrica del muro). También se plantearía en este caso la misma solución reseñada de desmontaje de la teja, tabla y relleno; inspección de todas las piezas (durmientes, pares, canes, soleras, tirantes...) y reparación de aquellos que se puedan reaprovechar, colocando nuevos el resto, el entablado de ripia, tablero contrachapado fenólico, plancha Naturvex sobre rastreles y la teja cerámica curva procedente del desmontaje (con aporte de nueva, solo en las canales).

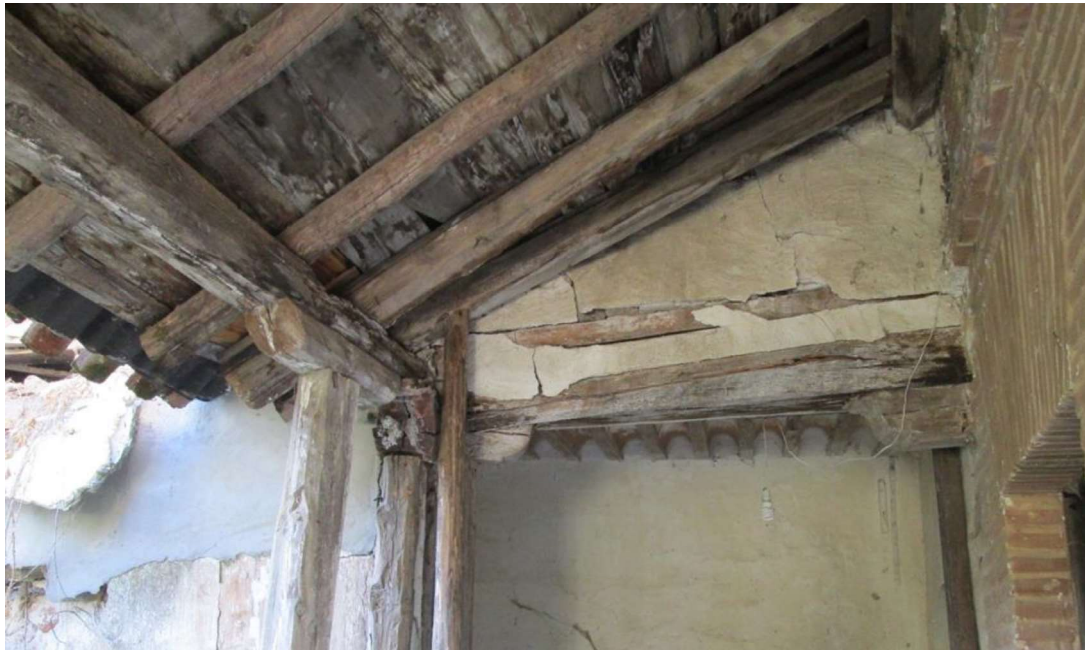
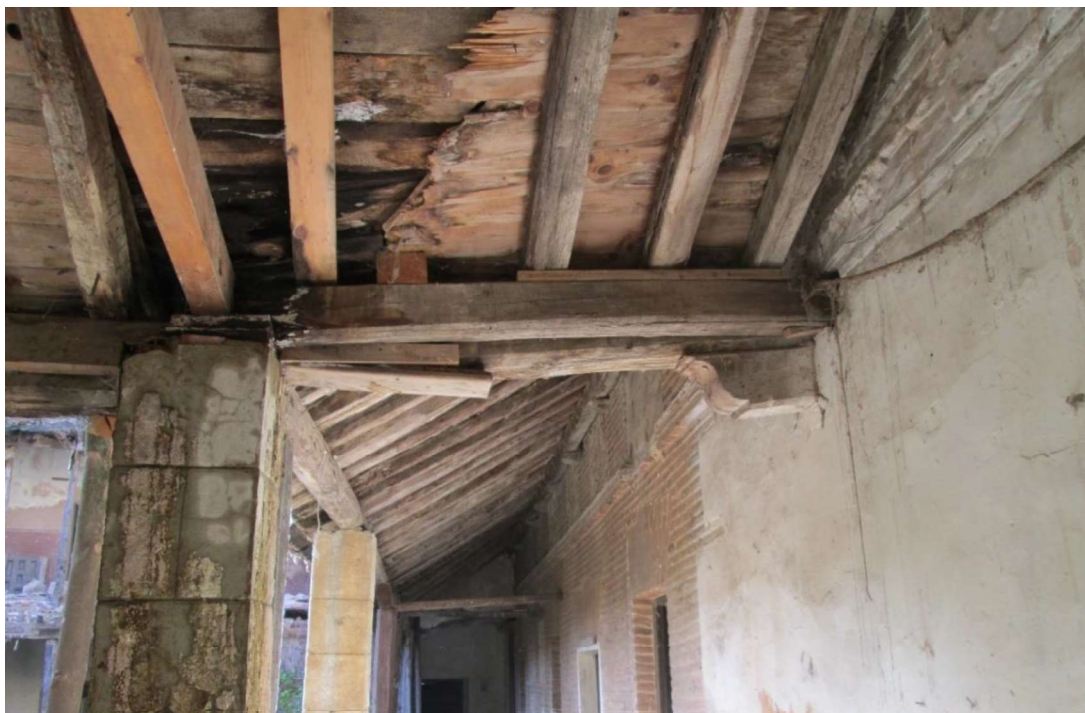
Uno de los puntos más interesantes es el que reflejamos en esta imagen (arriba) en la confluencia de las actuales galerías Sur y Oeste, pues conserva zapatas de esquina, así como el nudo completo de dicha esquina, e incluso un forjado que podría resultar de los originales o, al menos, indicarnos que se trataba de viguetas y revoltones, colocados aproximadamente a calle y cuerda. En la imagen inferior vemos la esquina opuesta (noroeste) donde, desgraciadamente, solo se conserva una de las zapatas empotradas en el muro, mientras que todo el nudo sobre el pie derecha está absolutamente alterado y se ha perdido la otra zapata, el durmiente, el “tirante”, parte de los palos y curiosamente, también el pie derecho, que parece estar embebido en una especie de cartón – yeso de atrezo, proveniente muy probablemente de uno de los numerosos rodajes llevados a cabo en el patio.

Entre ambas fotografías, la panda Oeste, de cuya existencia dudados y para la que no se propone recuperación alguna, sino mantener el paño de ladrillo y recuperar los balcones.

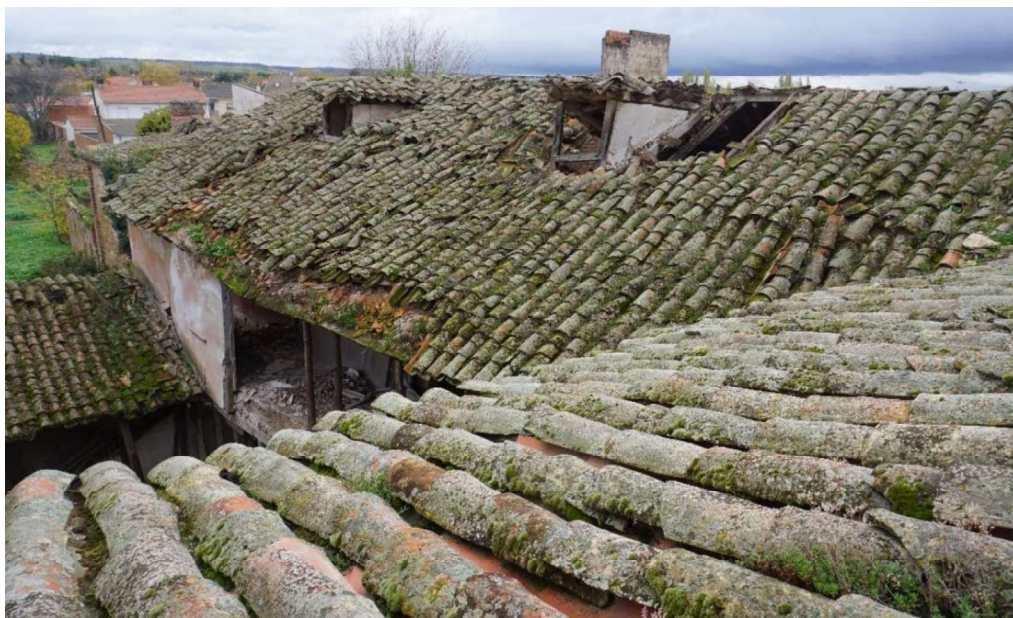
Desgraciada
mente, el estado
de las cubiertas
no permite
tampoco
determinar con
absoluta
seguridad si esta
cubierta del lado
Sur estaba o no
en continuidad
con la Crujía Sur,
si bien esta
parece la opción
más lógica (en la
imagen se aprecia
un quiebro, si bien
más bien parece
un problema
constructivo).

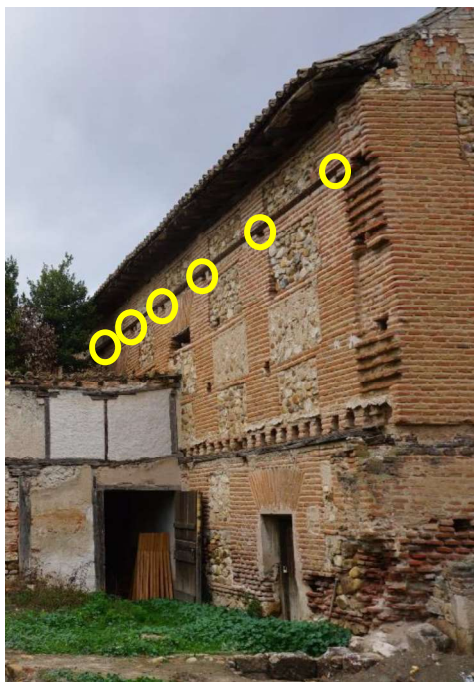
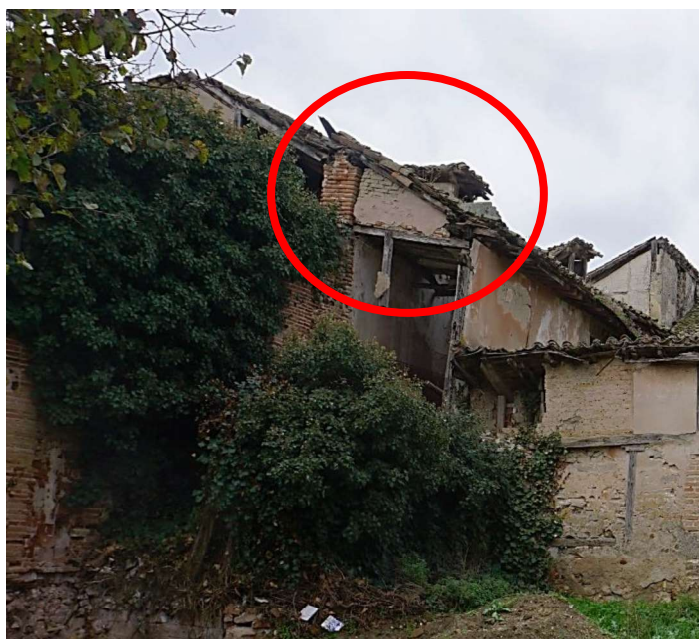
En primer lugar, aunque se encuentra muy deteriorado, es el tipo que se conserva en la galería del lado Sur (junto a estas líneas), por lo que su repetición no dejaría de ser la utilización de un motivo constructivo ya utilizado y supondría menor carga de hipótesis y mayor de veracidad.

Además, el lado Norte conserva el durmiente así como restos de los huecos que podrían corresponderse con los tirantes (los hemos señalado en color amarillo en la fotografía a la izquierda de estas líneas). Efectivamente, al trasladarlos al plano con el estado actual de la fachada (bajo estas líneas), se comprueba que no están de forma aleatoria, sino que mantienen un cierto ritmo y distancia, que podría corresponderse con la ubicación de los tirantes de la cubierta del piso alto

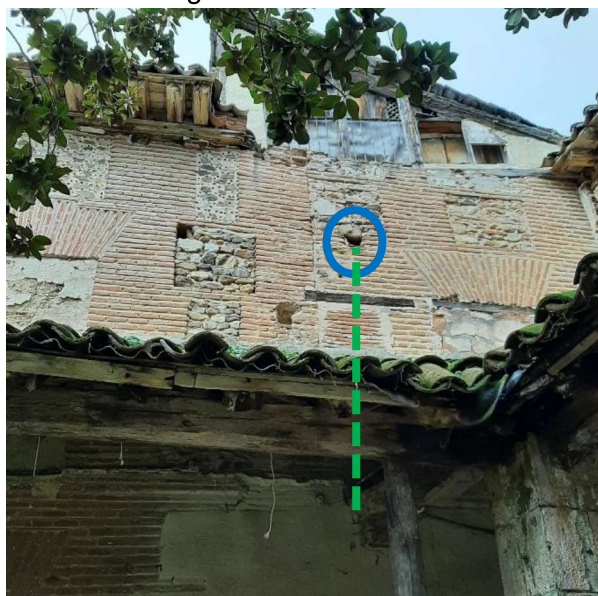
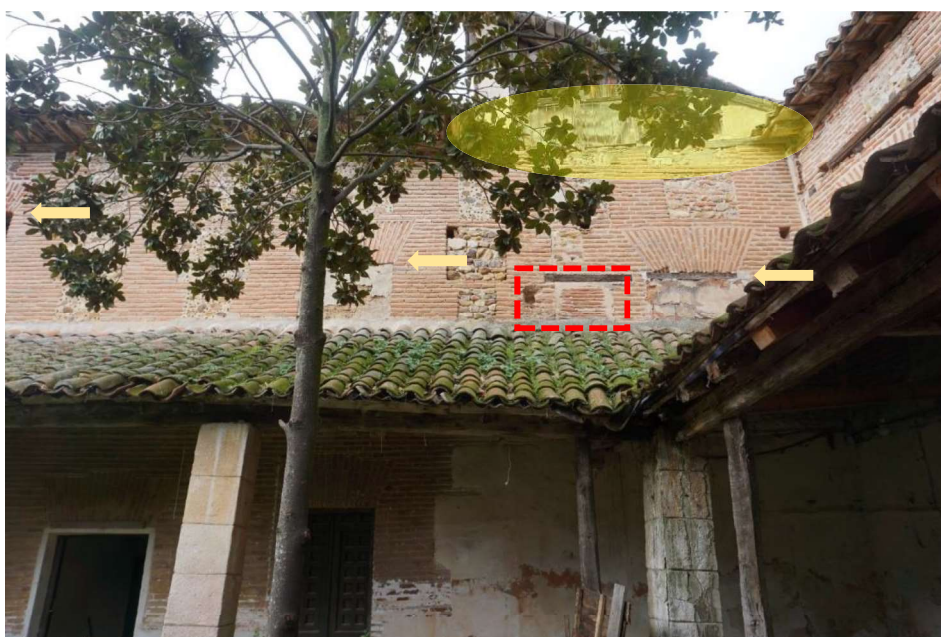
Las dos grandes discontinuidades aparecen en el plano del alero (actualmente inexistente) y en sentido vertical con una gran grieta que la recorre de arriba hasta abajo, dejando a la izquierda lo que parece ser una esquina del edificio totalmente en fábrica de ladrillo y a la derecha una fábrica con machones y verdugadas de ladrillo, con cajones de mampostería entre ellos.

No hemos sido capaces de interpretar el hueco rematado por el dintel de madera (señalado con un rectángulo de color rojo), si bien consideramos que se trata de algún hueco espurio abierto por necesidades funcionales.

Muy probablemente también, el mechal del lado Oeste (color azul en la foto superior) se corresponde con el empotramiento del durmiente de la cara exterior de la galería (coincide con la zapata de la planta inferior – en color verde-)

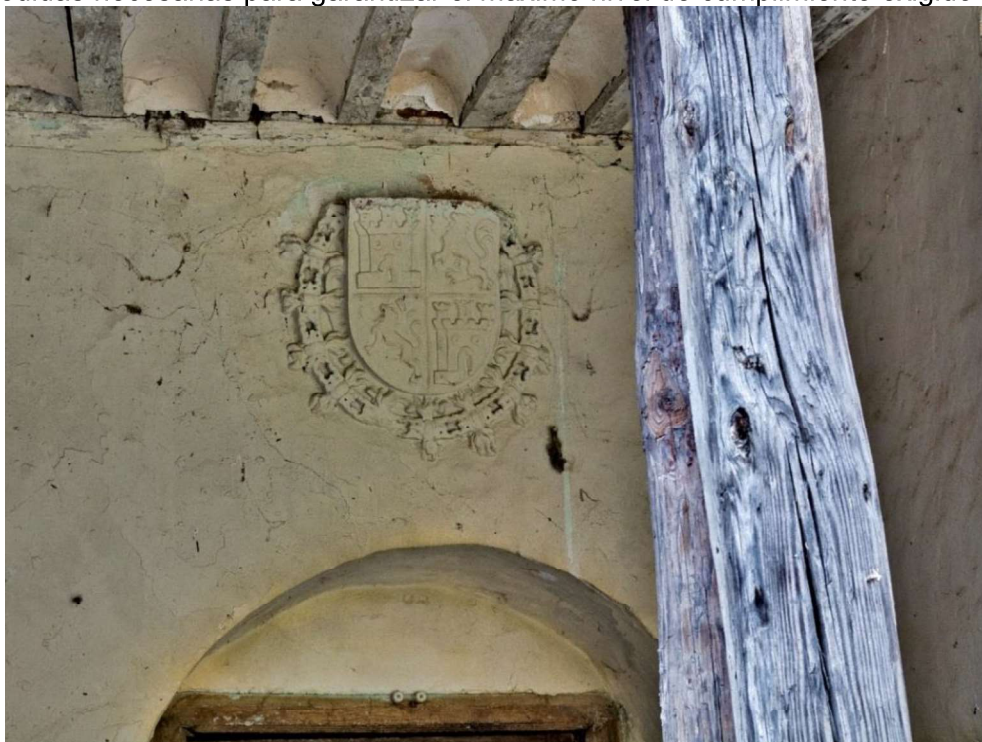
Escudo sobre la puerta de acceso desde el patio a la crujía Sur. Aunque carece de la corona en la parte superior (probablemente destruida), nos atrevemos a pensar que se trata del escudo de Castilla y León (aunque no se aprecia el carnero en la parte inferior del cordón del Toisón)¹⁴⁰.
