PROYECTO DE EJECUCIÓN DE REPARACIONES A EJECUTAR EN EL EDIFICIO “A”
DEL I.E.S. FRANCISCO GINER DE LOS RÍOS EN LA AVDA. DE LA TRANSICIÓN
ESPAÑOLA Nº 11, EN ALCOBENDAS, MADRID

SUBSANACIÓN DE ITE EN EL IES FRANCISCO GINER DE LOS RÍOS DE ALCOBENDAS

OCT. 2022

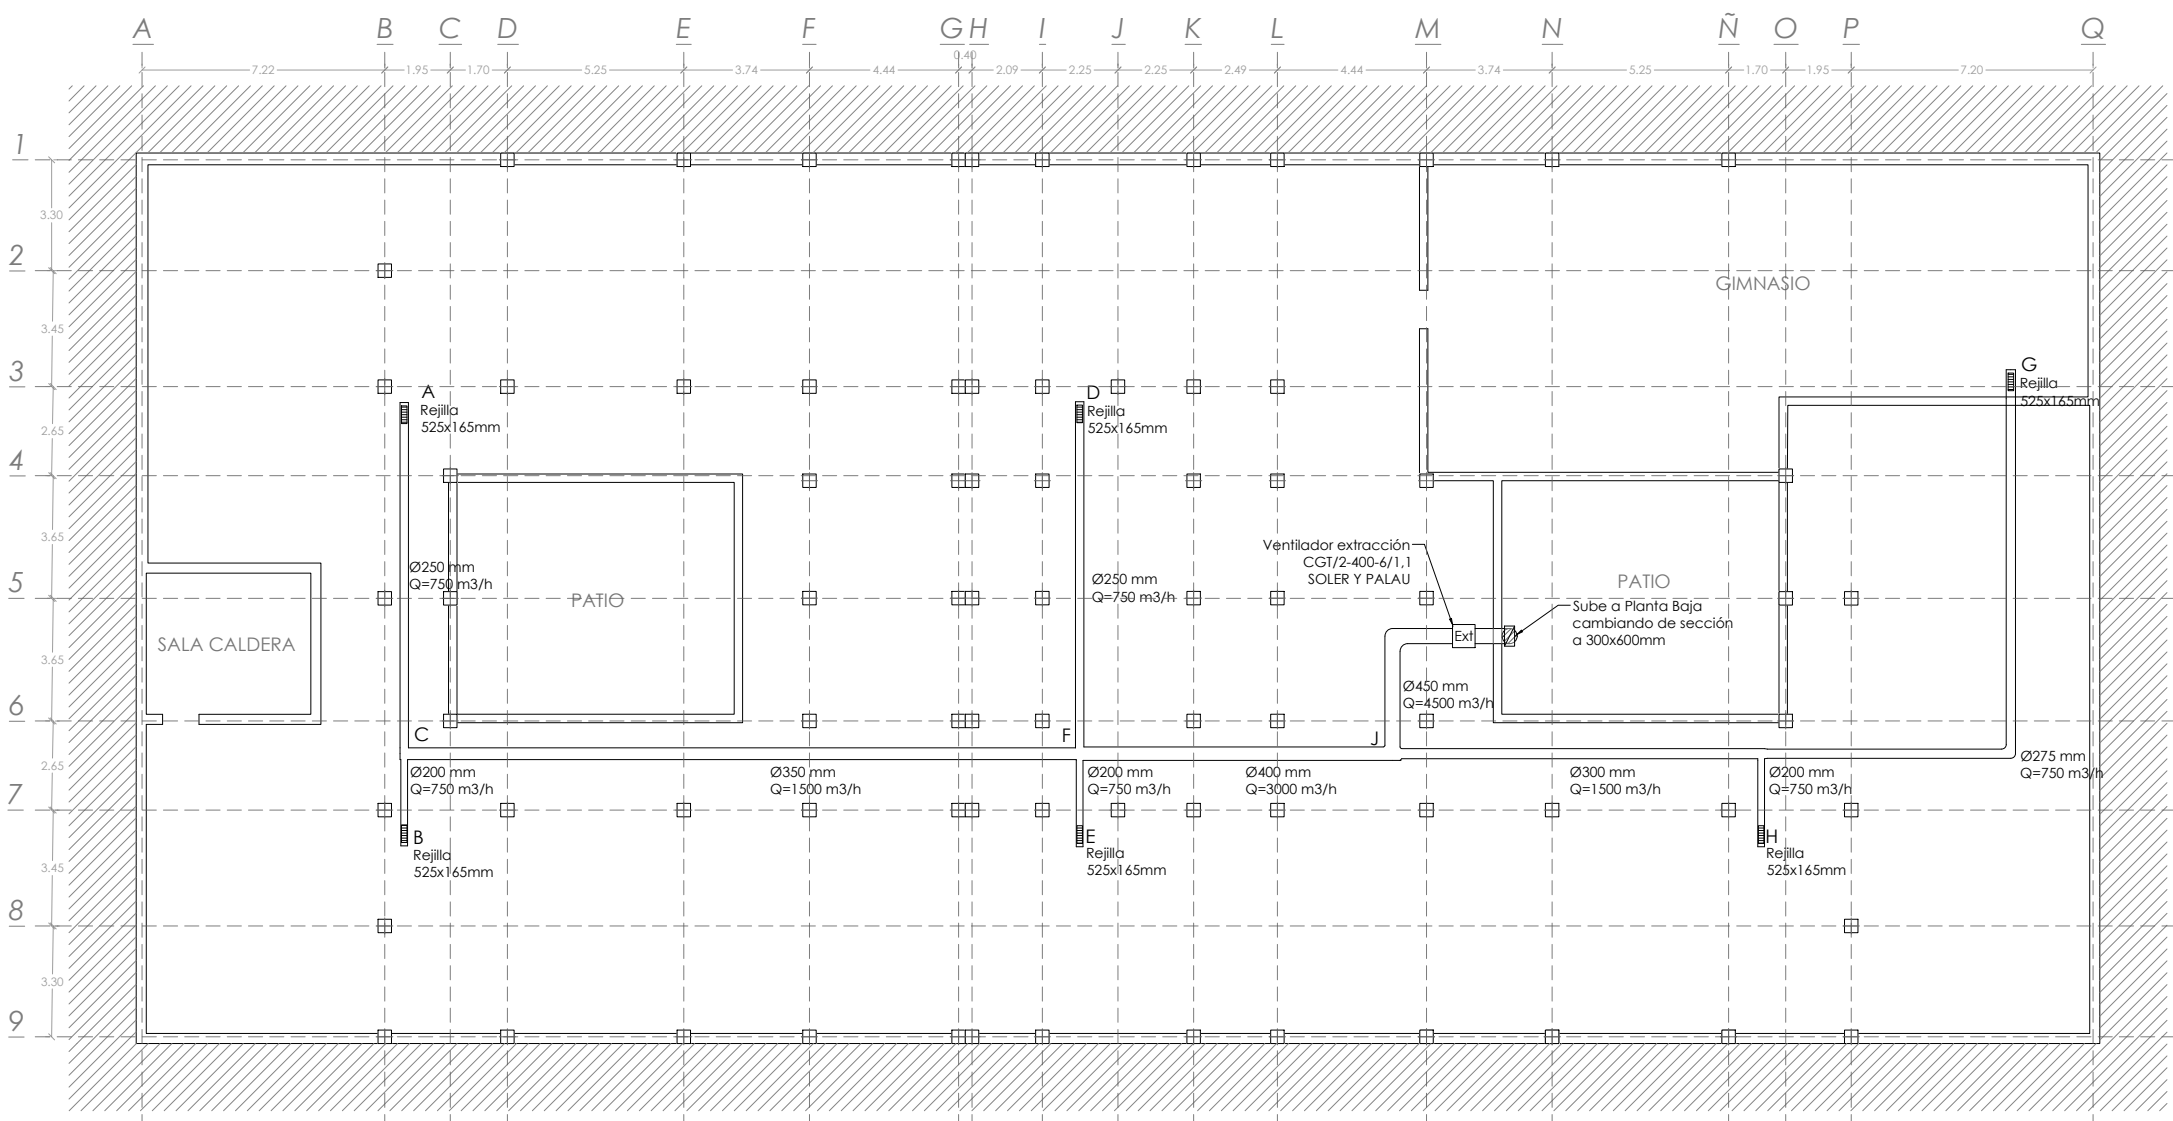
Planta instalación conductos E_1:225

Con independencia de los trabajos que se acometan en la urbanización (por el exterior de la cámara sanitaria) para minimizar la filtración de agua a la cámara y la humedad en la misma, se proyecta la disposición de un sistema de extracción mecánica del aire húmedo manteniendo los puntos de infiltración actuales y con una chimenea de extracción en el patio sur que subirá a una altura mínima de 4 metros. Se proyecta un doble sistema de regulación del funcionamiento con programación de bandas de funcionamiento en horas no lectivas para mejorar la ventilación y reducir humedad agresiva para la durabilidad de la estructura, y funcionamiento activado automáticamente cuando la sonda de humedad en la cámara supere los umbrales que se deseen.

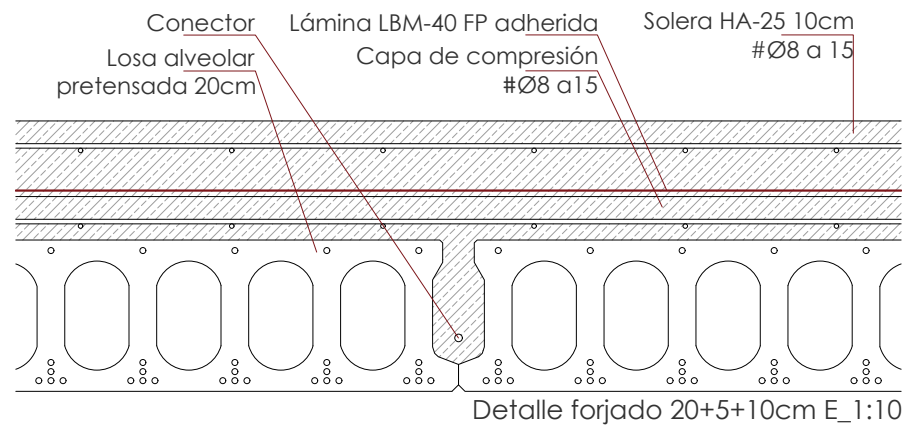
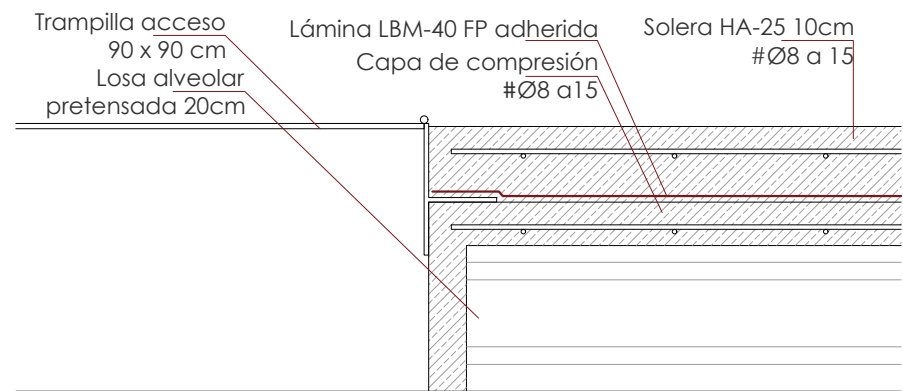
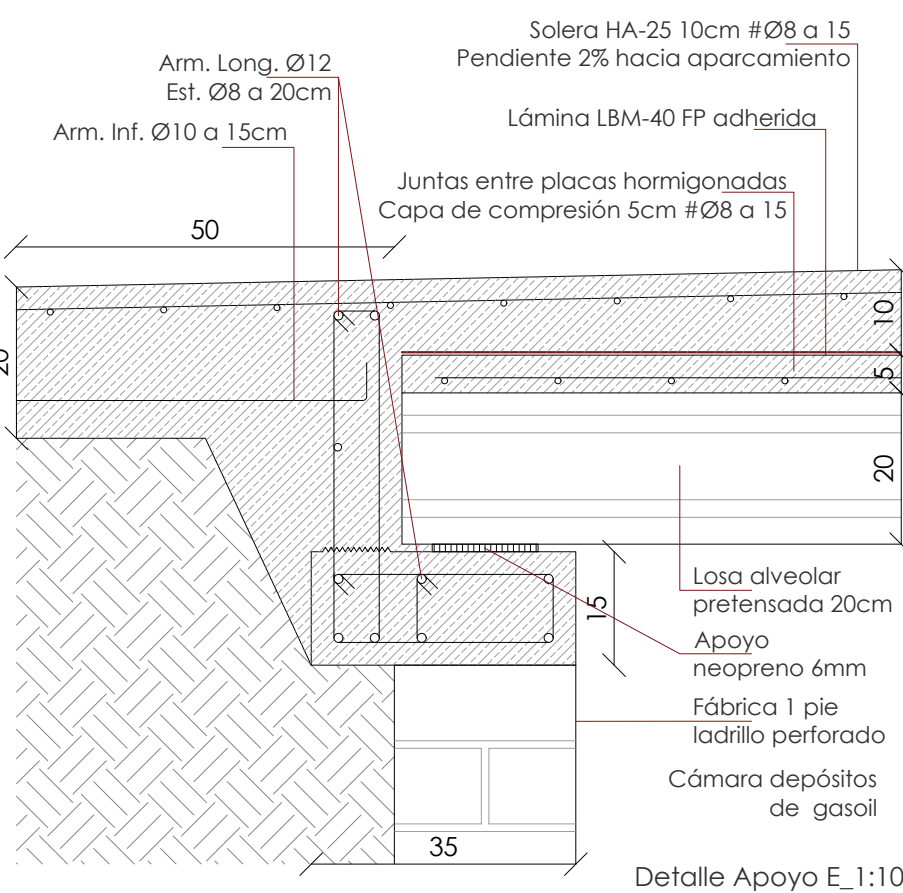
Demolición del forjado existente y banda de 30cm perimetrales, saneado, limpieza y reparación de la zona y muros. Disposición un zuncho de hormigón con una banda de neopreno para el apoyo de un nuevo forjado con placas alveolares y capa de compresión apto para una sobrecarga de 2000kg/m². Se colocará una boca de hombre para acceso a mantenimiento y conductos de ventilación. Se impermeabilizara sobre la capa de compresión con una lamina LBM 40 FP adherida sobre la que irá una solera de 10cm, en las zonas perimetrales tendrá 20cm de canto en la zona de vehículos y de 15cm en la zona de la acera. Se proyecta también el mantenimiento del deposito de gasoil.

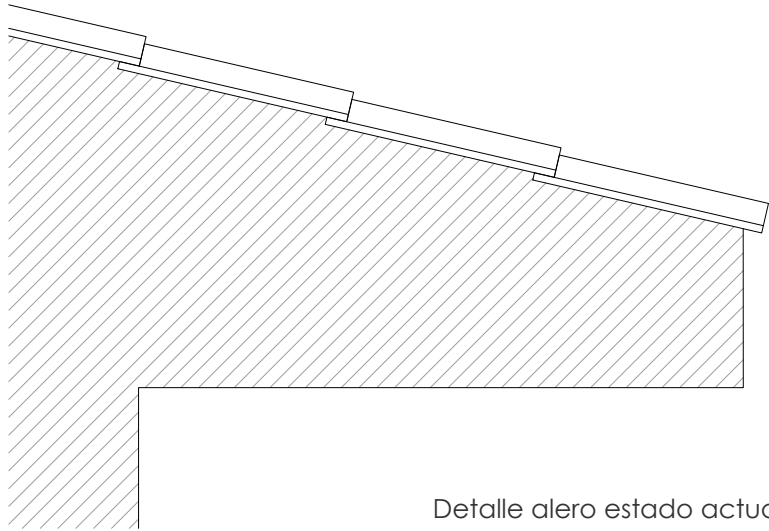
Detalle alero estado actual E_1:25

DISPOSICIÓN DE GOTERÓN Y SUSTITUCIÓN DE TEJAS ROTAS Y DESCOLOCADAS EN PATIOS

Disposición de andamios perimetrales en los patios para la colocación y fijación de una chapa de aluminio lacado en el frontal de los aleros para resolver las humedades existentes y la falta de vuelo de la teja. Se pasivarán armaduras y se repararan las zonas dañadas del alero. Se proyecta la sustitución y retejado de tejas rotas y descolocadas.
