PLIEGO DE PRESCRIPCIONES TÉCNICAS PARA LA CONTRATACIÓN DEL SUMINISTRO, INSTALACIÓN Y ADECUACIÓN DE HERRAJES DE LAS PUERTAS RF DEL HOSPITAL UNIVERSITARIO DE FUENLABRADA. PA SUM 24-007 SS

SERVICIO TECNICO	
	INFORME DEL ESTADO DE LAS PUERTAS RESISTENTES AL FUEGO	12/2023

El objeto de este informe es realizar una comprobación no exhaustiva del estado de conservación de las puertas resistentes al fuego (RF) del Hospital Universitario de Fuenlabrada.

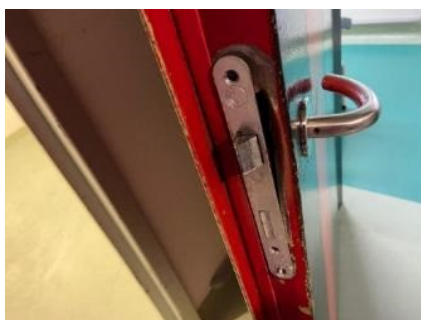
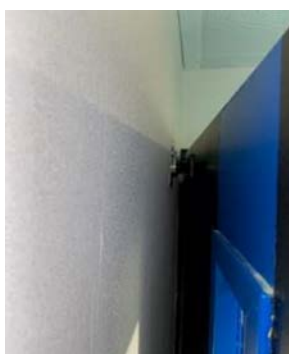
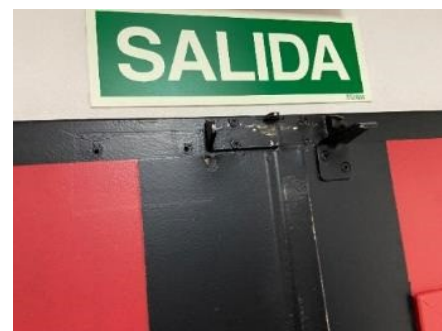
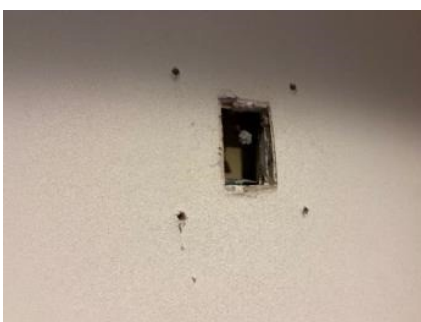
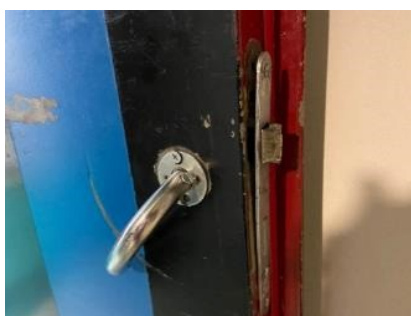
UBICACIÓN	ESTADO
Acceso Hospitalización 3D (pasillo B)	RT inaccesible
Acceso U	Sin SC Manilla rota No encajan las hojas
Acceso pasillo interior	Parece correcta
Salida Hospitalización 3D (pasillo A)	RT desprendido
Acceso almacén de residuos desde U (D-C)	Manilla rota
Acceso Hospitalización 3C (pasillo B)	RT inaccesible CP rotos
Acceso U	Sin SC No encajan las hojas
Acceso pasillo interior	Manilla rota
Salida Hospitalización 3C (pasillo A)	Sin SC

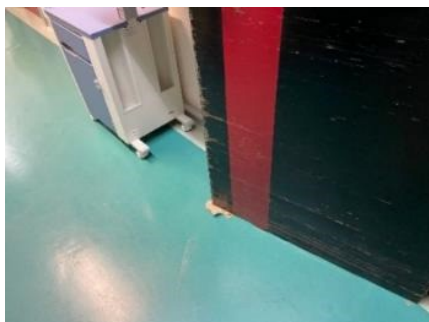
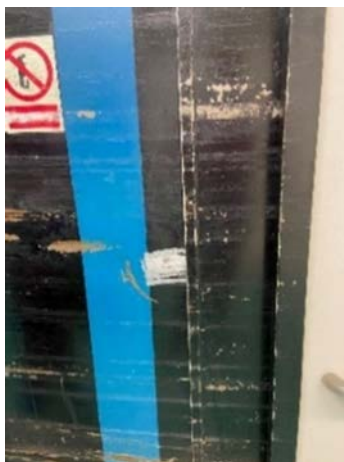
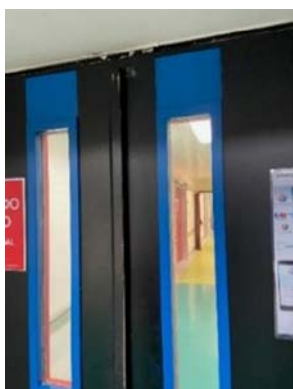
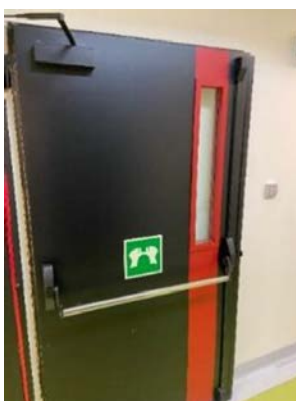
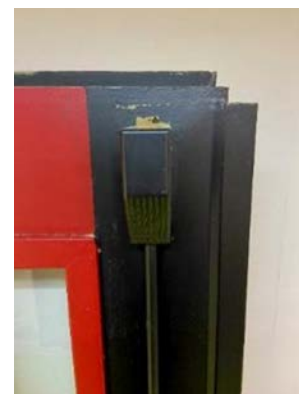
UBICACIÓN	ESTADO
Acceso Hospitalización 3B (pasillo B)	RT roto
Acceso U	Puerta rota
Acceso pasillo interior	Parece correcta
Salida Hospitalización 3B (pasillo A)	Sin manilla
Acceso a almacén residuos desde pasillo (B-A)	Sin manilla
Acceso almacén de residuos desde U (B-A)	No cierra
1ª Acceso UCI (pasillo B)	Manilla rota Sin SC La puerta roza con el suelo y no se puede cerrar
2ª Acceso a UCI	Barra anti pánico rota. Si se cierra la puerta, para abrir, hay que bajar el tubo del sistema antipánico manualmente
1º Acceso U (A-B)	El SC impide el cierre
1º Acceso U (A-B)	CP roto
Salida UCI (pasillo A)	Parece correcta

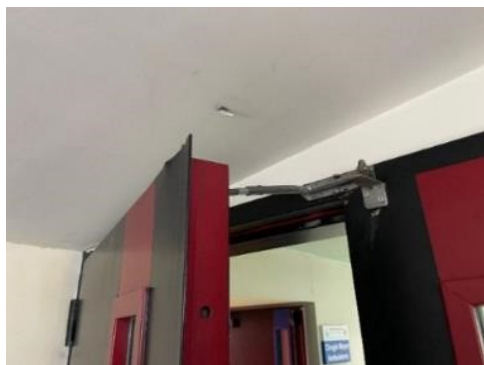
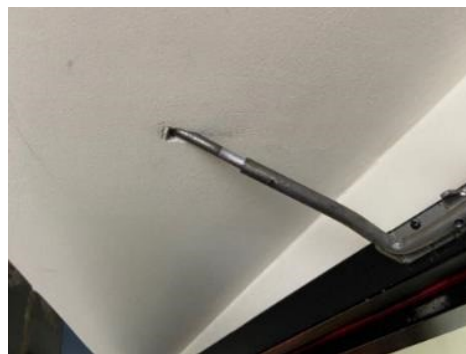
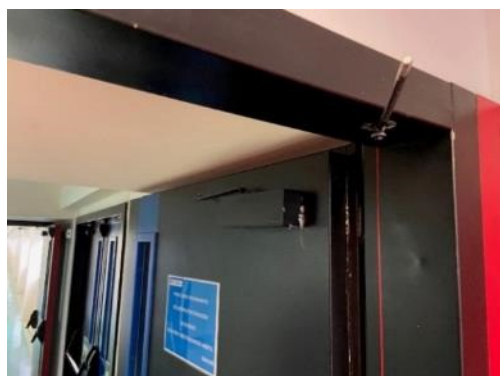
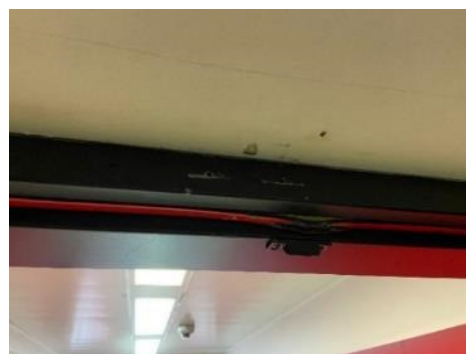
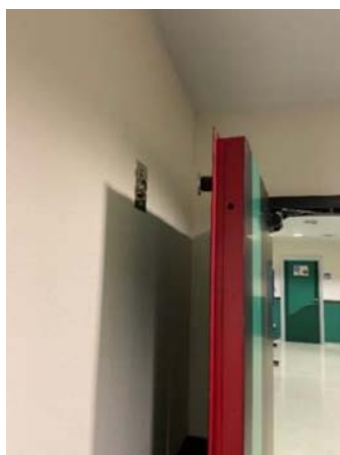
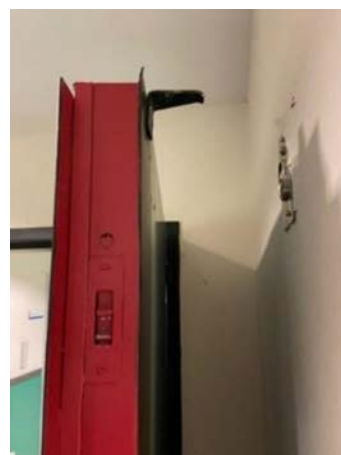
UBICACIÓN	ESTADO
Final pasillo (junto a UCI) (pasillo B) Final pasillo izquierda	Parece correcta
Final pasillo centro	El SC impide el cierre
Final pasillo derecha	CP roto Sin SC No encaja
Acceso REA (pasillo C)	RT rotos CP rotos
Acceso pasillo REA	Con pomo, no encaja
Acceso a Paritorio (pasillo C)	RT rotos

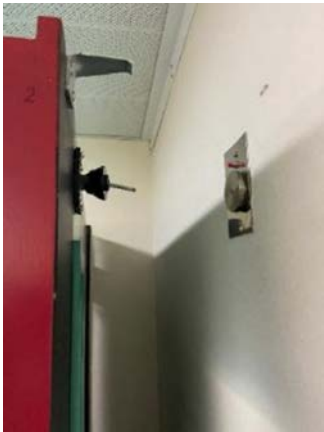
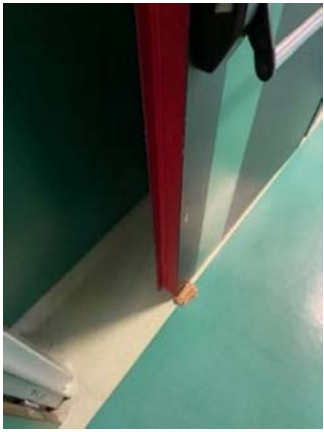
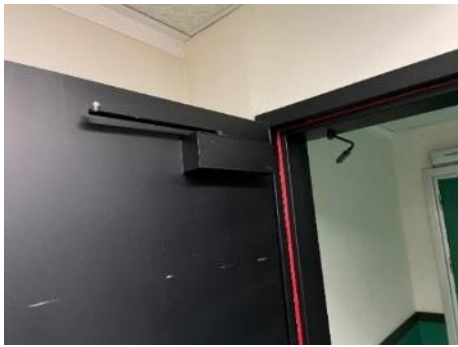
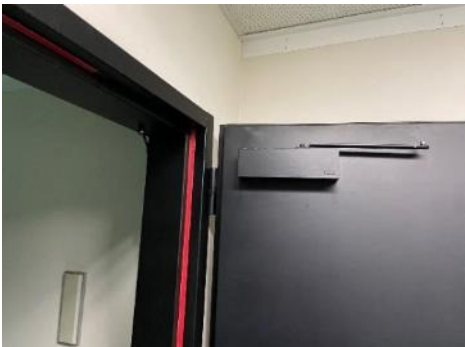
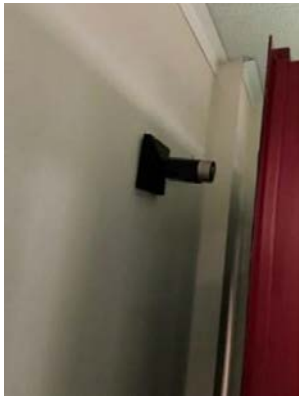
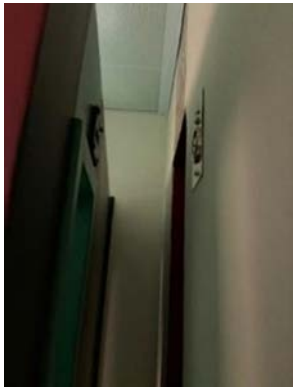
UBICACIÓN	ESTADO
En pasillo C sentido de paritorio a quirófano	
1ª puerta pasillo	RT roto
2ª puerta pasillo	CP roto
3ª puerta pasillo	RT roto CP roto
Acceso almacén transfer	CProto
4º puerta pasillo	RT roto CP roto

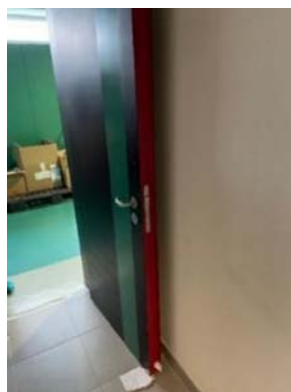
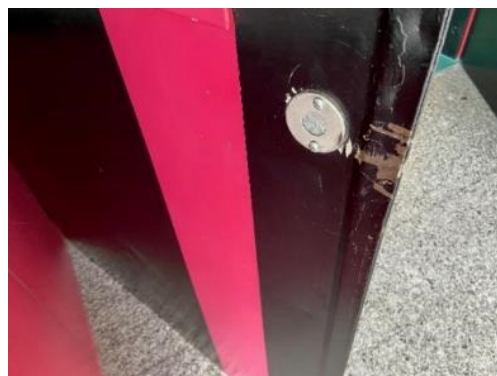
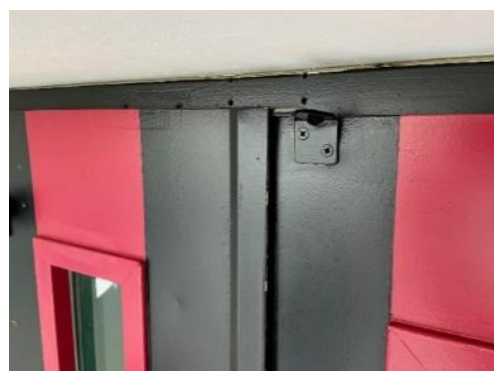
UBICACIÓN	ESTADO
Pasillo Interior QX 1ª puerta	Parece correcta, pero se ha almacenado material de quirófano frente a la puerta y que impediría el cierre
Almacén cajas quirúrgicas	
1ª puerta	CP roto
Almacén cajas quirúrgicas	
1ª puerta	Roza con el suelo
2ª puerta pasillo interior QX	Parece correcta
Salida a pasarela	Faltan retenedores Cierrapuertas roto Sin manilla

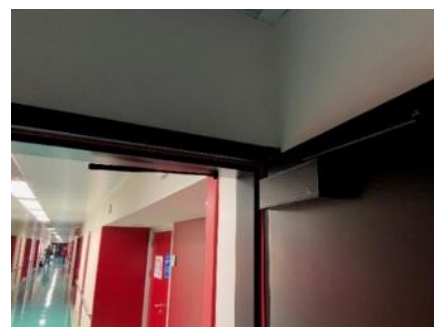
PLANTA SEGUNDA	
UBICACIÓN	ESTADO
Acceso 2º planta junto 2F	No abre una hoja
Acceso Hospitalización 2 F (pasillo B)	Barra anti pánico rota
Acceso U	Manilla rota
Acceso pasillo interior	Manilla rota
Salida Hospitalización 2 F (pasillo A)	RT roto Manilla rota
Acceso a almacén residuos desde pasillo (F-E)	Sin manilla
Acceso almacén de residuos desde U (F-E)	Sin CP
Acceso Hospitalización 2 E (pasillo B)	CP roto
Acceso U	Sin manilla SC impide cierre
Salida 2 E (pasillo A)	RT roto CP roto

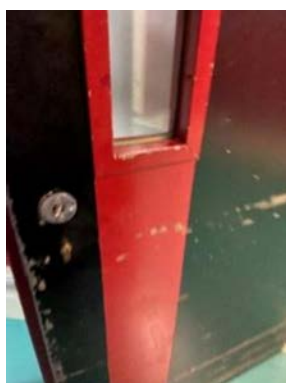
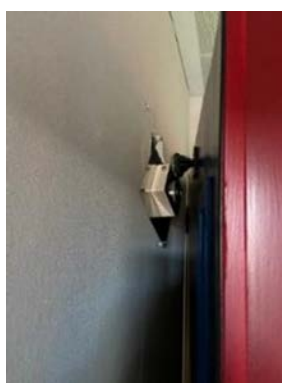
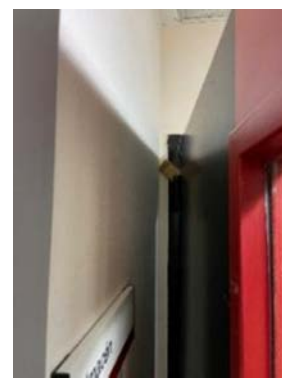
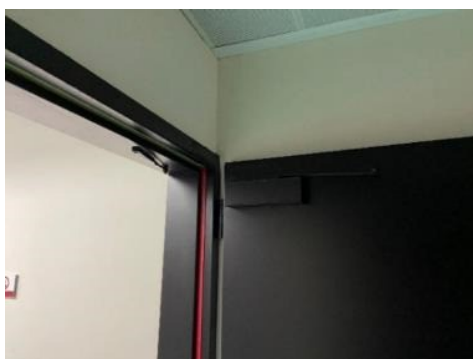
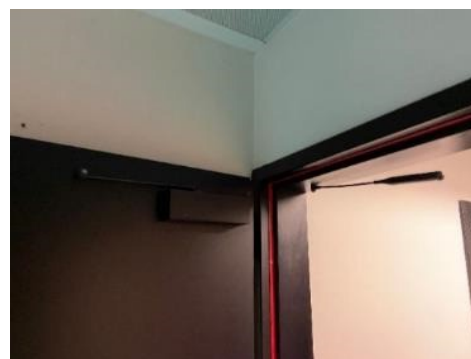
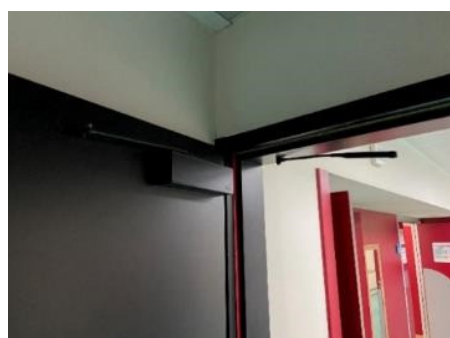
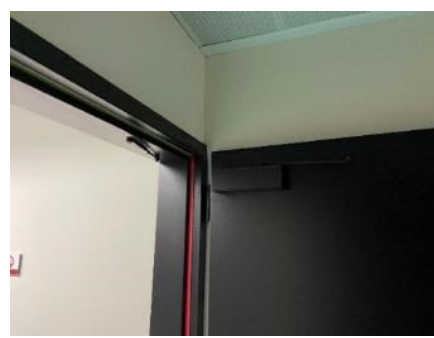
UBICACIÓN	ESTADO
Acceso Hospitalización 2 D (pasillo B)	RT roto CP roto
Acceso U	Sin manilla
Acceso pasillo interior	Manilla rota No cierra
Salida Hospitalización 2 D (pasillo A)	CP roto
Acceso a almacén residuos desde pasillo (D-C)	CP roto No encaja el cierre
Acceso almacén de residuos desde U (D-C)	Parece correcta
Acceso Hospitalización 2 C (pasillo B)	RT roto CP roto
Acceso U	No encaja al cerrar
Salida 2 C (pasillo A)	RT roto

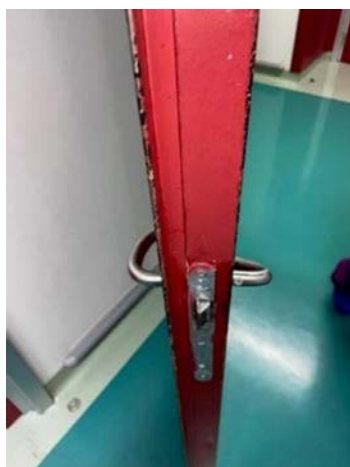
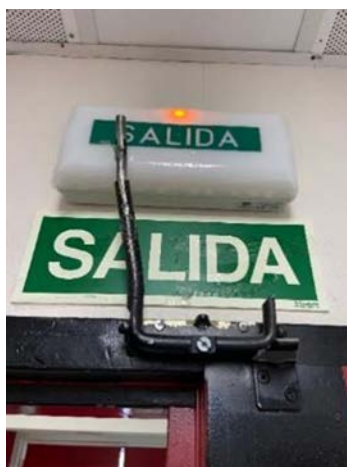
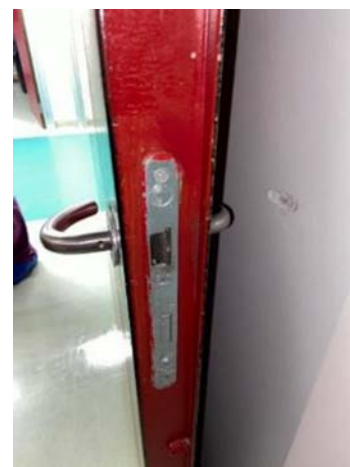
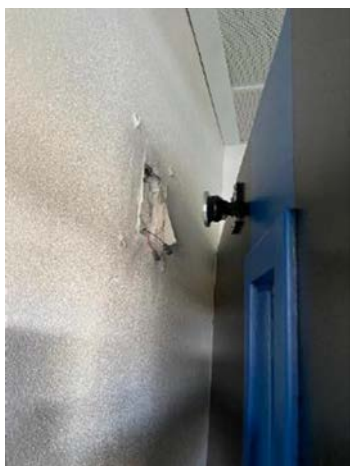
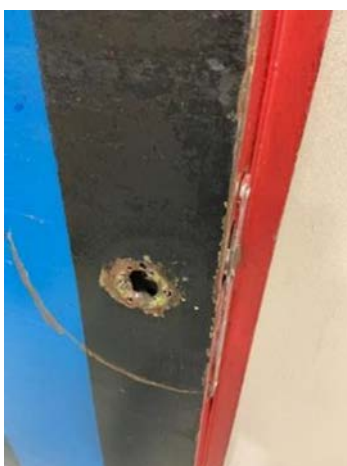
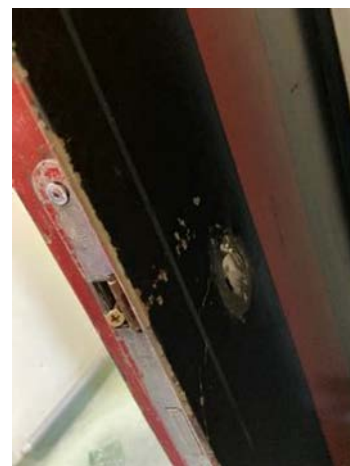
UBICACIÓN	ESTADO
Acceso Hospitalización 2 B (pasillo B)	Parece correcta Tiene cuña
Acceso U	Manilla rota SC roto
Acceso pasillo interior	Manilla rota No encaja al cerrar
Salida Hospitalización 2 B (pasillo A)	RT roto CP roto
Acceso a almacén residuos desde pasillo (B-A)	CP roto Sin manilla
Acceso almacén de residuos desde U (B-A)	CP roto Sin manilla
Acceso Hospitalización 2 A (pasillo B)	RT roto
Acceso U	El SC impide el cierre
Acceso pasillo interior	-
Salida Hospitalización 2 A (pasillo A)	RT roto CP roto
Acceso a pasillo exterior	RT roto El SC impide el cierre

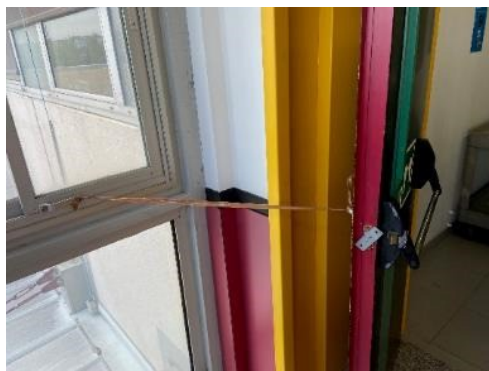
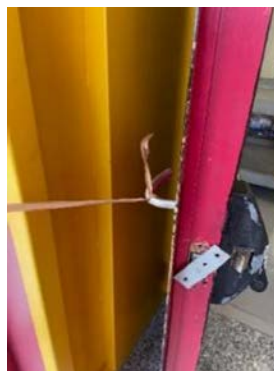
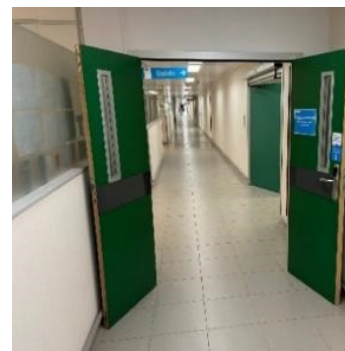
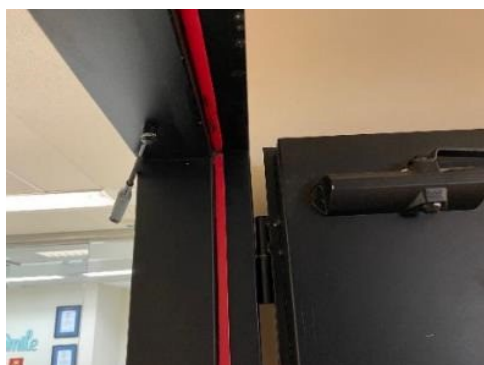
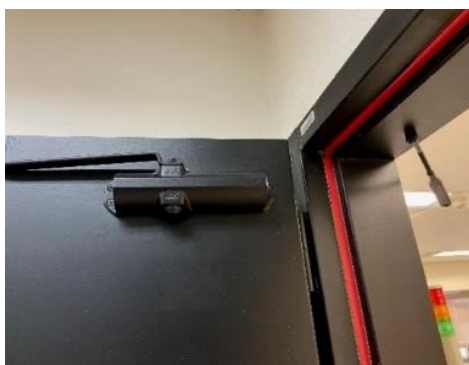
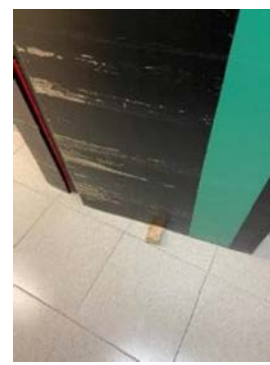
UBICACIÓN	ESTADO
Puerta de acceso a pasillo de Laboratorio ACL desde pasillo exterior (pasillo C)	RT rotos Tienen atada la puerta con una cuerda para evitar el cierre Chapa colocada en cierre Coordinadores TEL proponen uso de retenedores en jornada de día y cerrar la puerta en tarde y noche
Acceso a Laboratorio de Bioquímica	La manilla no cierra
Puerta acceso Laboratorio de Bioquímica	CP roto
Acceso Laboratorio de Microbiología (desde recepción)	CP roto. Los coordinadores TEL refieren que se eliminó el cierra puertas para mantener la puerta abierta. Sugieren uso de retenedor. No sería aconsejable ya que es un laboratorio con riesgo biológico y la puerta debe permanecer cerrada
Acceso Laboratorio Microbiología desde pasillo	CP roto
Deposito intermedio residuos	Parece correcta

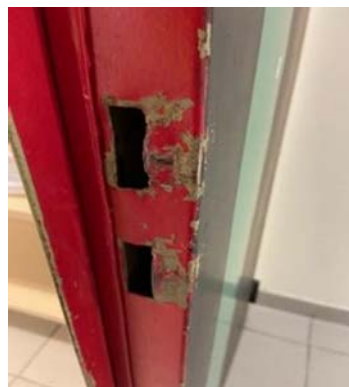
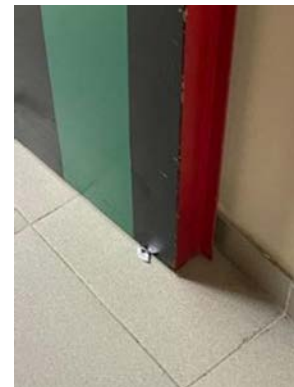
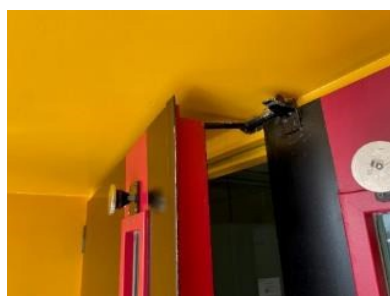
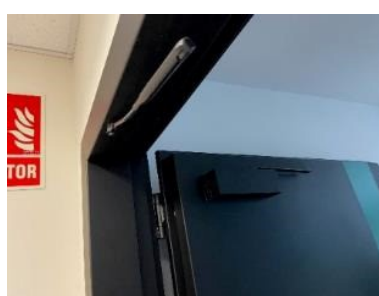
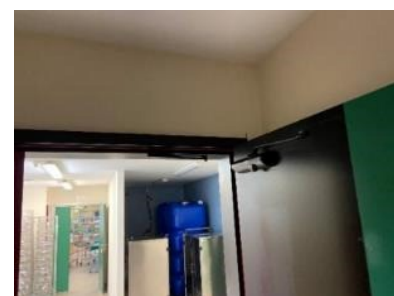
UBICACIÓN	ESTADO
Esterilización	
1º puerta acceso pasillo de Esterilización	Parece correcta
2º puerta acceso pasillo de Esterilización	Parece correcta Con cuña
1º puerta acceso limpio	CP roto
2º puerta acceso limpio	CP roto
1º puerta acceso sucio	Parece correcta
2º puerta acceso sucio	CP roto
Deposito intermedio residuos	Manilla rota
Puerta entre SPRL y Anatomía patológica	Parece correcta
Acceso Laboratorio AP desde pasillo	Parece correcta
Acceso a zona administrativos	No cierra
Acceso a Laboratorio	No cierra
Acceso a laboratorio (zona Tallado)	CP roto
Salida a pasarela	Hoja encajada SC impide el cierre

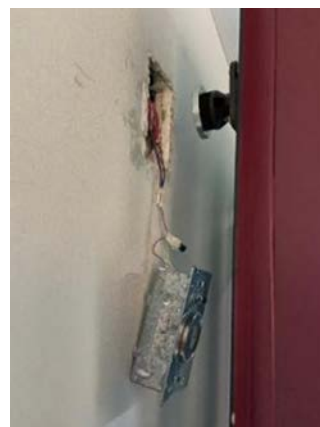
UBICACIÓN	ESTADO
Acceso Ala D (Diagnóstico por Imagen) (pasillo B)	RT roto con cadenas
Salida Ala D (pasillo A)	RT roto CP roto con cadenas
Acceso Ala C (DI) (pasillo B)	RT roto CP roto
Salida Ala C (pasillo A)	Parece correcta
Puerta comunicación con Digestivo	RT parecen rotos
Salida Ala C interno (zona de ecografías)	El RT no coincide con el imán
Acceso a pasarela entre ala C y ala B	CP rotos
Acceso a pasarela entre ala B y ala C	CP rotos
Acceso Ala B (DI)	Parece correcta
Salida Ala B (pasillo A)	Manilla rota Barra anti pánico rota
Acceso pasillo sala de espera DI	Parece correcta
Salida pasillo sala de espera DI (pasillo A)	Parece correcta

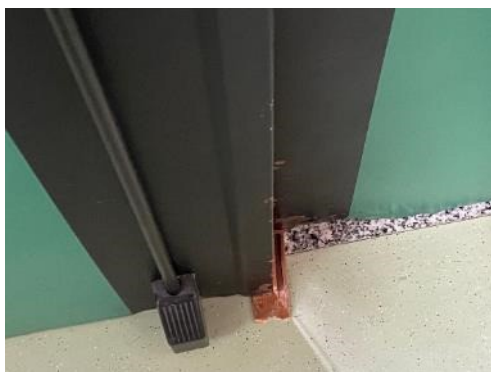
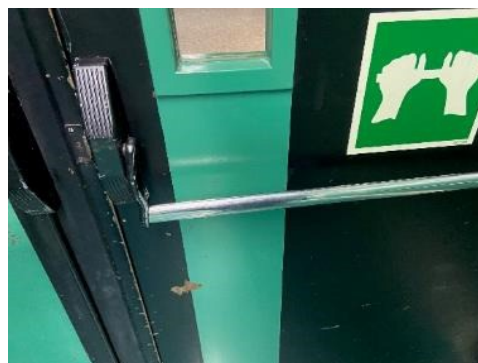
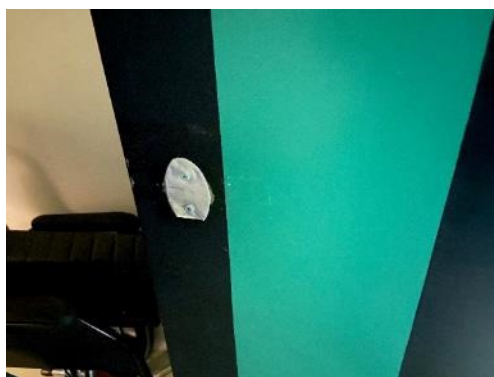
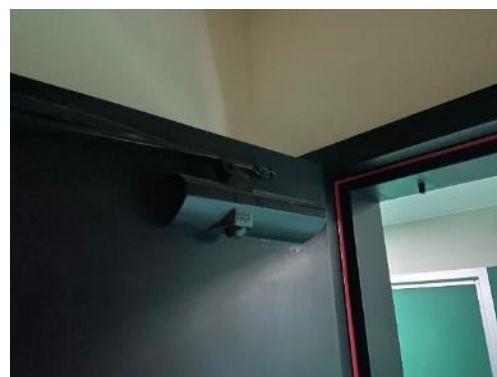
UBICACIÓN	ESTADO
Área Rehabilitación y Fisioterapia	
Puerta de Acceso (desde vestíbulo)	No tiene SC Barra anti pánico rota
Puerta de Acceso (zona electroterapia)	CP roto
Cuarto de residuos	CP roto Sin manilla
Salida de gimnasio 1 a pasarela	Falta manilla. Se ha retirado para que no se pueda entrar desde la pasarela
Salida de gimnasio 2 a pasarela	Falta manilla. Se ha retirado para que no se pueda entrar desde la pasarela
Deposito intermedio residuos (junto a puerta 2	La hoja se atasca

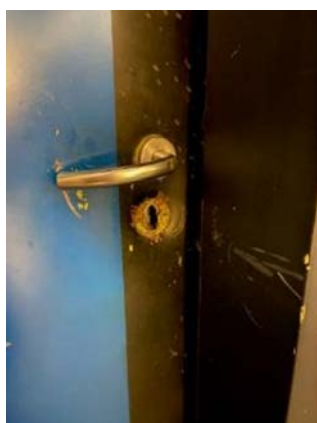
PLANTA BAJA	
UBICACIÓN	ESTADO
Pasillo C Puerta de acceso a área de Talleres	RT rotos SC roto Manilla rota
Puerta de acceso de área de talleres a área sindicatos	SC roto Manilla rota
1º Puerta de acceso a taller de Mantenimiento	No se puede abrir. Material almacenado en la zona de taller
2º Puerta de acceso a taller de Mantenimiento	SC roto Manilla rota
Puerta aseos	Manilla rota No encaja
Puerta de pasillo zona vestuarios	Parece correcta
Sala de transformadores	Parece correcta
Deposito intermedio residuos (junto puerta 2)	Parece correcta
Puerta Lencería	Parece correcta

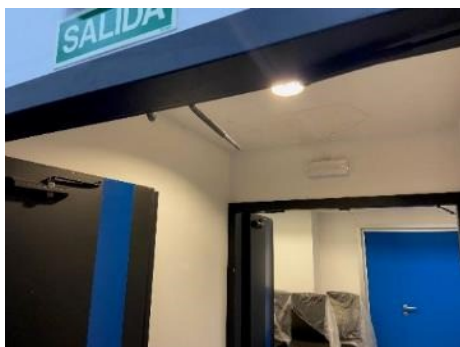
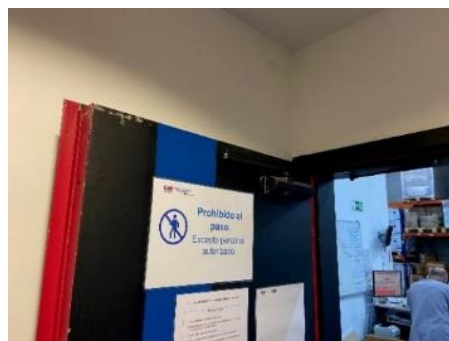
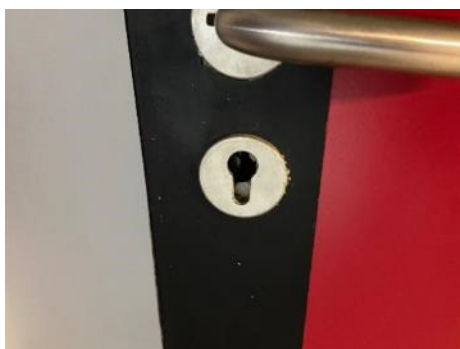
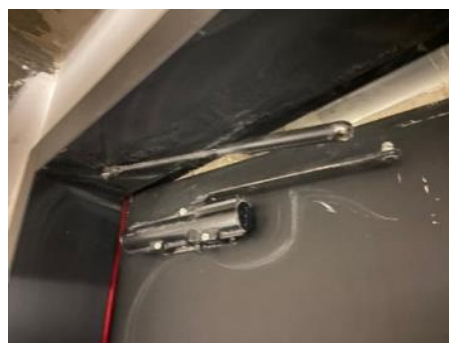
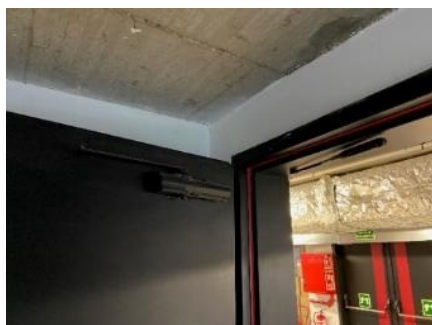
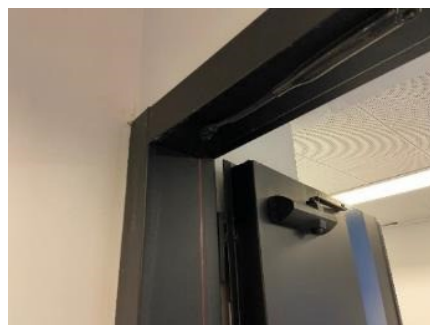
UBICACIÓN	ESTADO
Almacén. Entrada principal 1º conjunto de puertas y 2º conjunto de puertas	En ambos casos las dos puertas laterales parecen correctas pero su acceso está obstruido por material almacenado Las puertas centrales tiene CP roto
Almacén. Entrada ubicada junto a oficina 1º puerta 2º puerta	Ambas puertas tienen el CP roto
Almacén entreplanta. Acceso desde almacén	CP roto cerradura retirada
Almacén entreplanta. Puertas centrales que comunica con resto de entreplanta	Ambas parecen correctas. La segunda puerta está cerrada
Puerta situada al final de almacén	Parece correcta. Está cerrada
Puerta salida a muelle	CP roto No encaja puerta

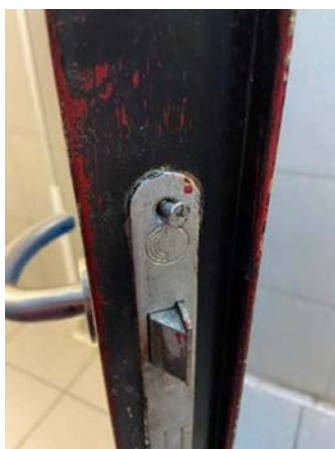
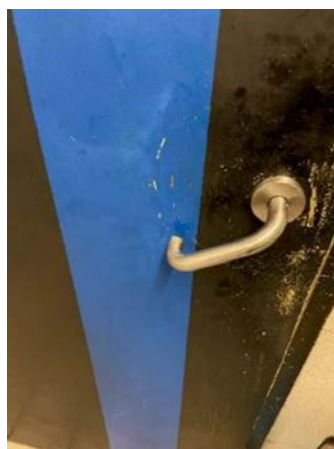
UBICACIÓN	ESTADO
Pasillo B Acceso a área de Cocina de Personal	
Acceso área de cocinas desde pasillo B	No encajan las dos hojas
Acceso ascensores de comida	Manilla rota
Acceso cuarto de residuos	CP roto
1º puerta acceso cocina	Barra anti pánico rota
2º puerta acceso cocina	Barra anti pánico rota No tiene SC
3º puerta acceso cocina	Barra anti pánico rota
4º puerta acceso cocina	Barra anti pánico rota
Puerta de salida desde cocina a comedor (zona de caja)	Barra anti pánico rota Manilla rota
Acceso a área de cocina desde comedor (zona bandejas) 1º puerta 2º puerta	Barra anti pánico rota Barra antipánico rota y manilla rota
Acceso zona de buffet	Parece correcta
En el interior de la cocina, dos puertas RF	La segunda no encaja
Acceso desde el pasillo acristalado, dos puertas RF	Ambas parecen correctas
Acceso a Comedor (pasillo A) 1º puerta 2º puerta	CP roto CP roto, puerta torcida, no encaja
