DETALLE INFORME DE I.T.E.

PROYECTO: BÁSICO Y DE EJECUCIÓN  
Subsanación de deficiencias de ITE  
en el C.E.I.P. CIUDAD DE VALENCIA  
de Madrid

PLANO  
Estado actual y detalle ITE en  
MÓDULO 3: Escuela Infantil en  
planta baja: 3 años.

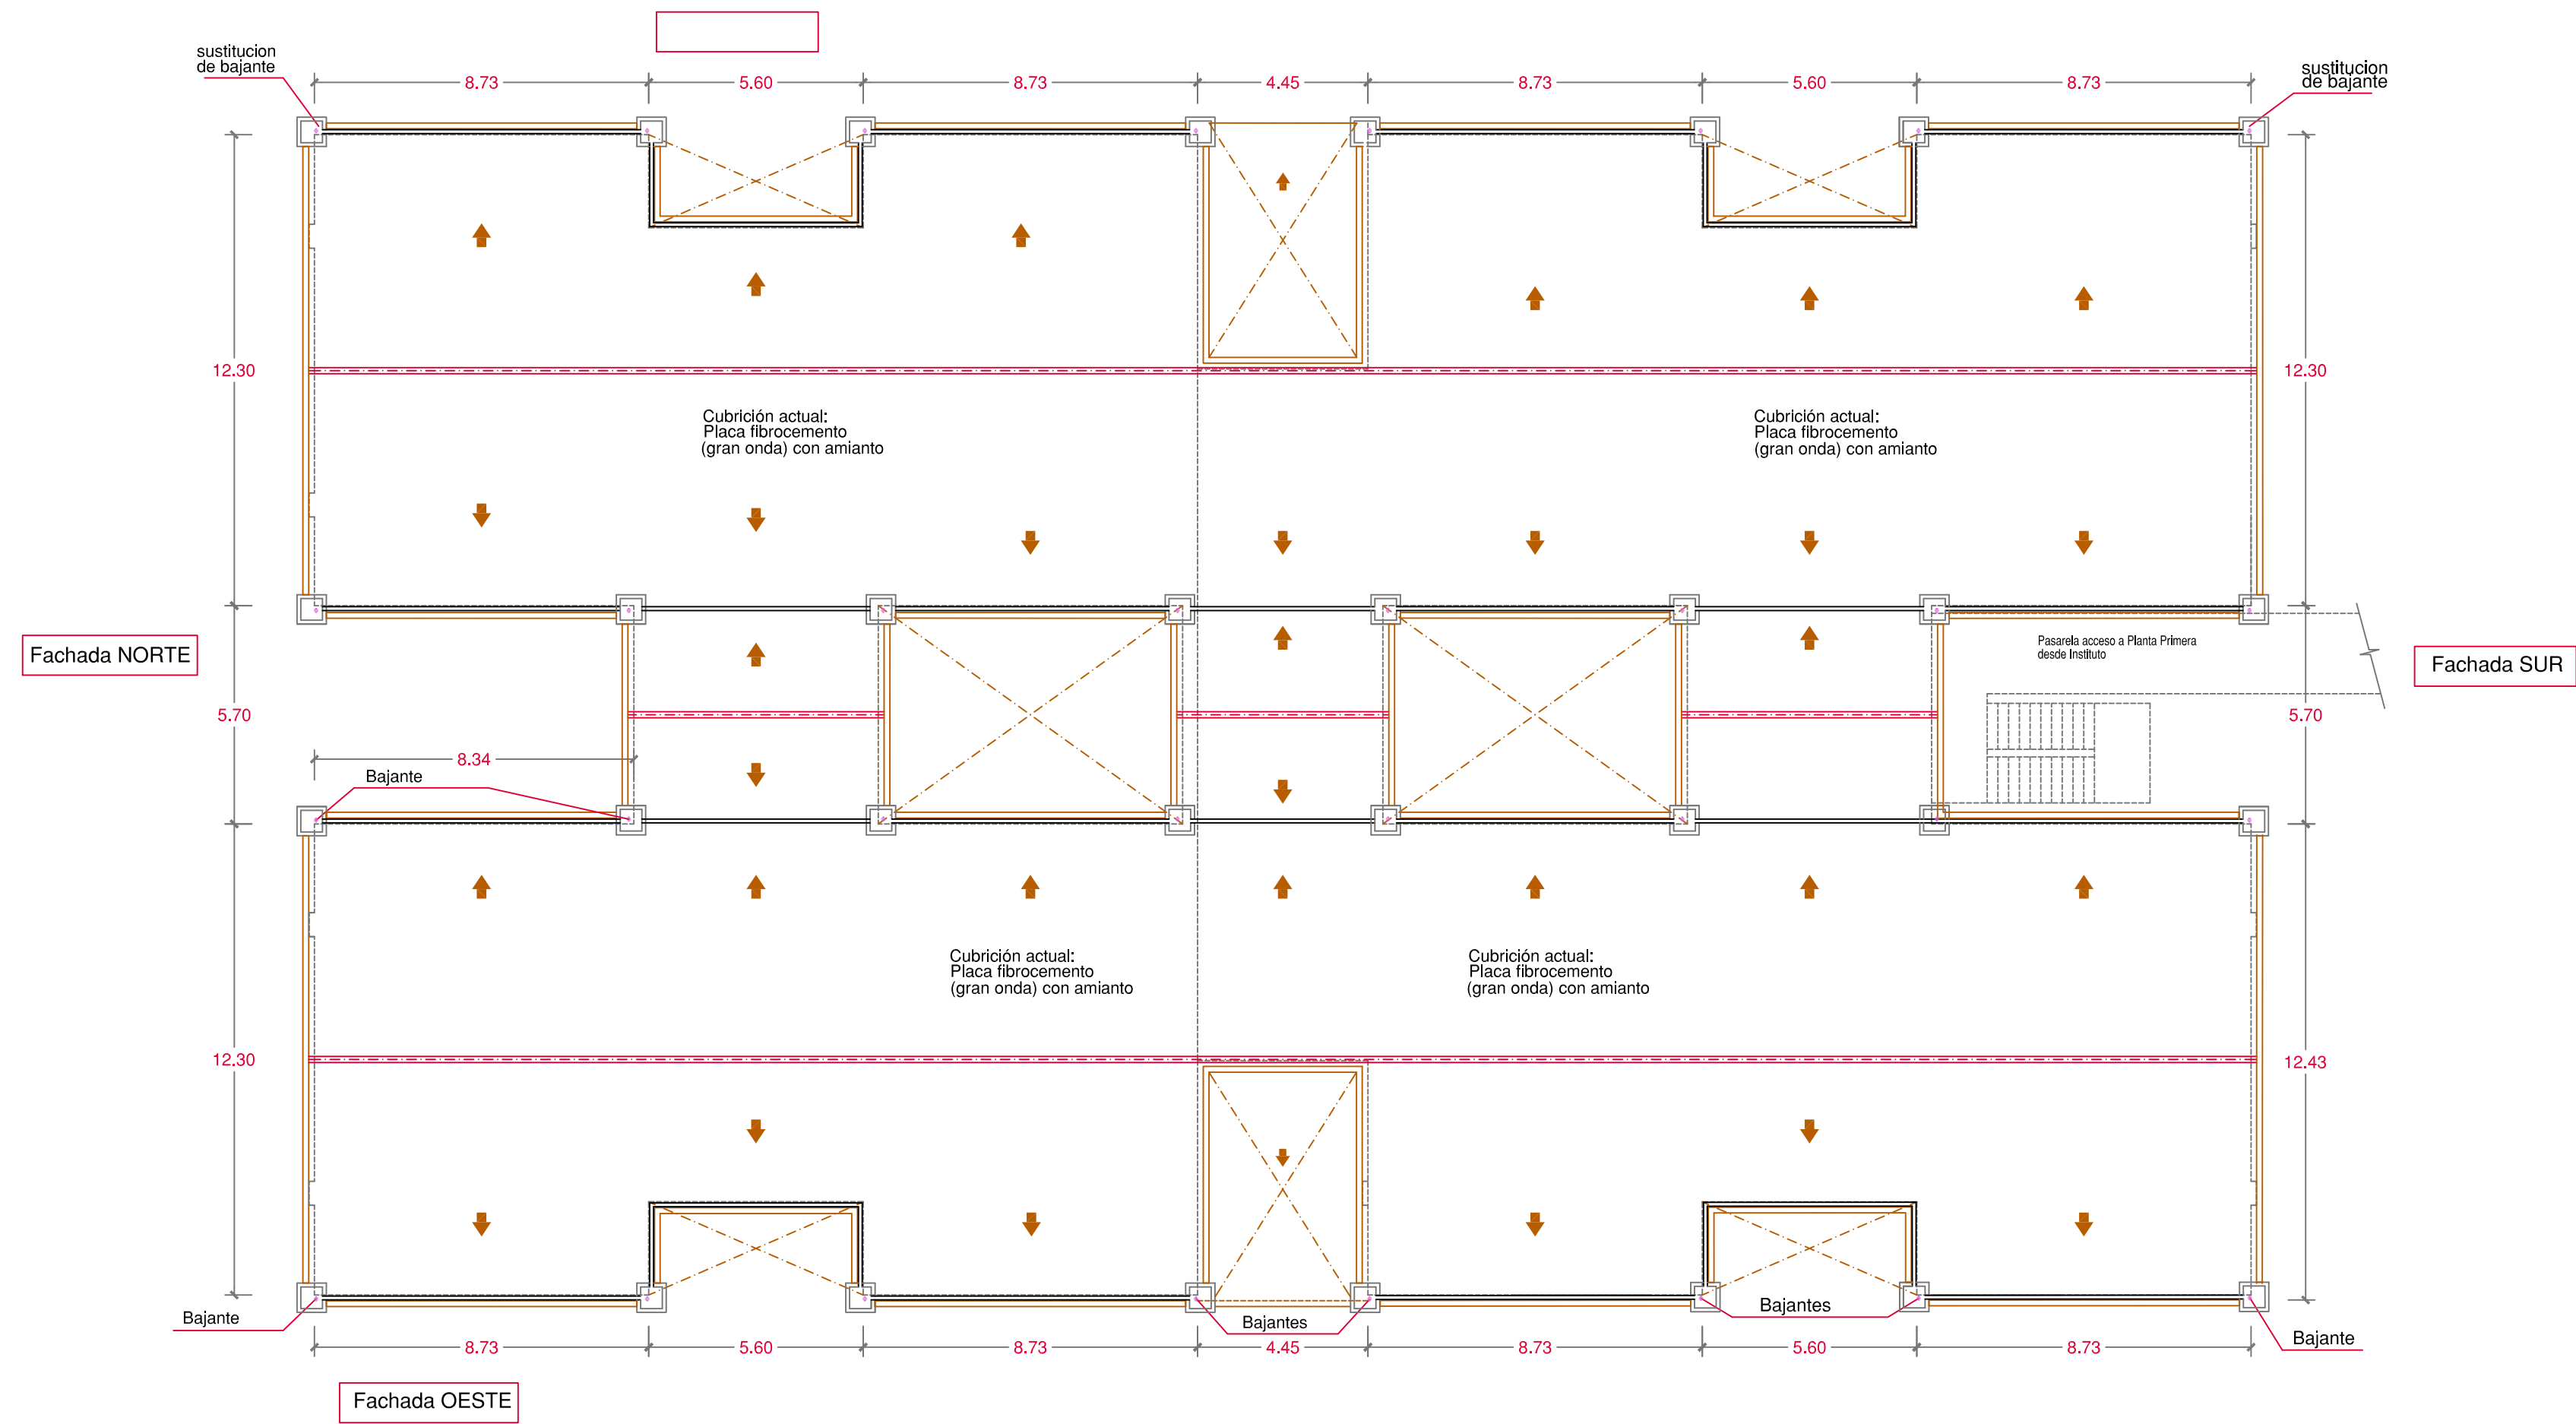
1.- MÓDULO 3. Escuela Infantil: 3 años

Apartado "A": Estruct. y Ciment. ==> FAVORABLE

Apartado "B": Fachadas interiores, exteriores, medianeras y otros ==> DESFAVORABLE  
(Ladrillos rotos, albardillas rotas y cerrajería con oxidación)

Apartado "C": Cubiertas y Azoteas ==> DESFAVORABLE  
(Frente de voladizo de cubierta en mal estado. Cobertura de fibrocemento: Sustituir).

Apartado "D": Fontanería y Saneamiento ==> DESFAVORABLE  
(Recomendado Inspección CCTV).

Apartado "E": Elementos de accesibilidad ==> FAVORABLE

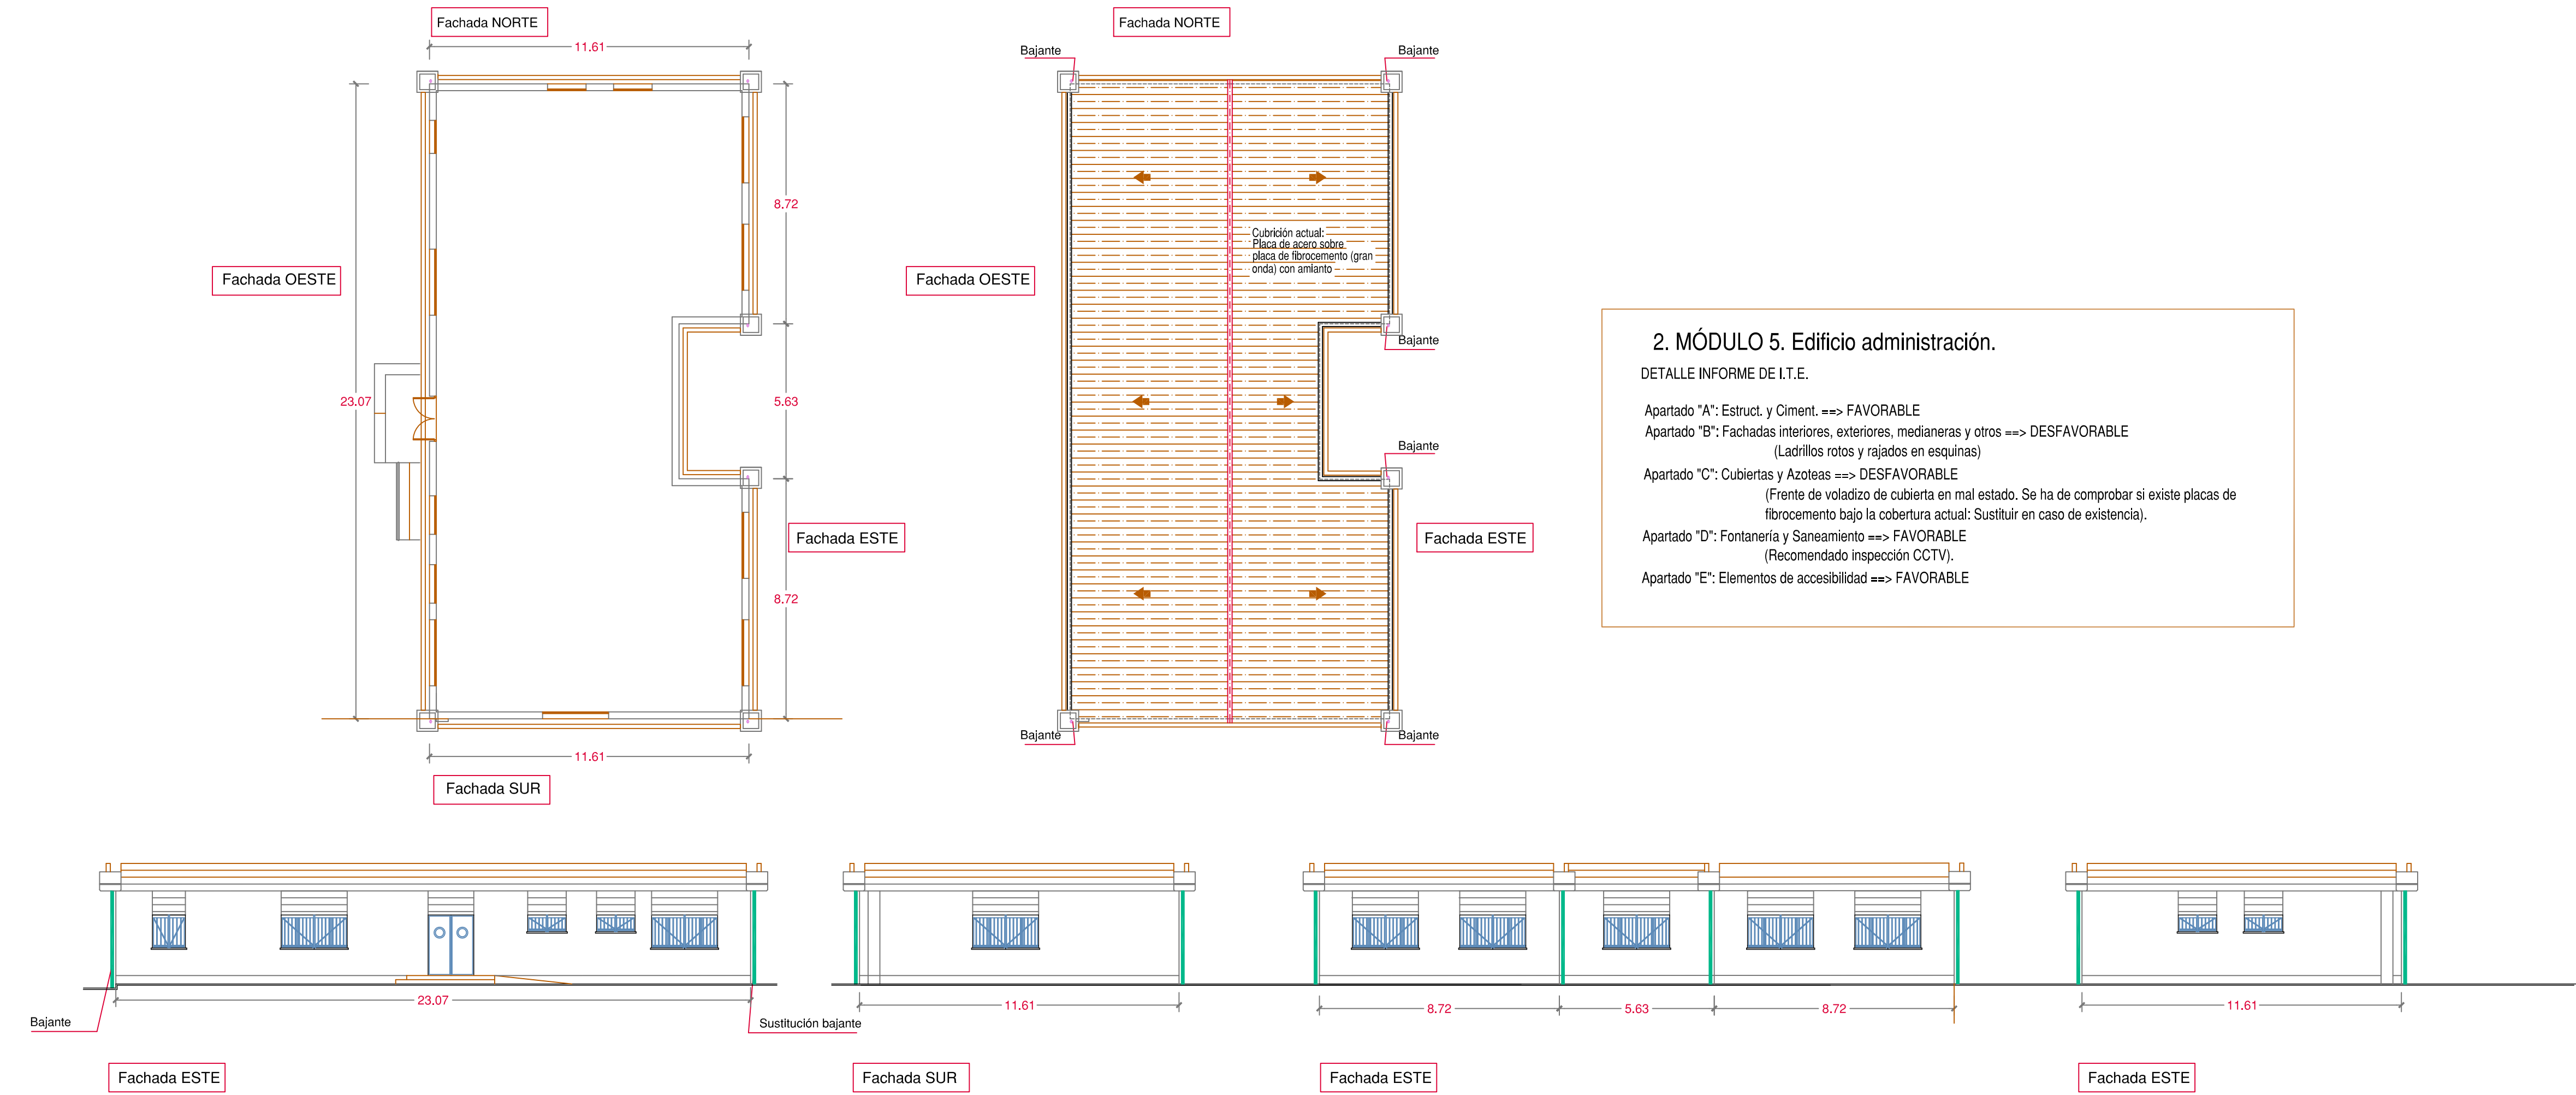
Apartado "A": Estruct. y Ciment. ==> FAVORABLE

Apartado "B": Fachadas interiores, exteriores, medianeras y otros ==> DESFAVORABLE  
(Ladrillos rotos y rajados en esquinas)

Apartado "C": Cubiertas y Azoteas ==> DESFAVORABLE  
(Frente de voladizo de cubierta en mal estado. Se ha de comprobar si existe placas de fibrocemento bajo la cobertura actual: Sustituir en caso de existencia).

Apartado "D": Fontanería y Saneamiento ==> FAVORABLE  
(Recomendado Inspección CCTV).

Apartado "E": Elementos de accesibilidad ==> FAVORABLE

- 1.- Mochetas en esquina para arreglo de fisuras, sustitución de albardillas defectuosas y pintado de cerrajería.
- 2.- Levantado de cubrición de chapa y sustitución de cubierta de fibrocemento. Arreglo voladizos de Hormigón. Sustitución bajantes de fibrocemento.
- 3.- Inspección CCTV de la red de saneamiento.
- 4.- Arreglo de fisura en tabique interior.

Sustitución de cubierta: Levantado de cubrición actual.  
Colocación de panel tipo "sandwich" apoyado en correas que descansan que descansan en muros de 1/2 de espesor: Pendiente = 6%.

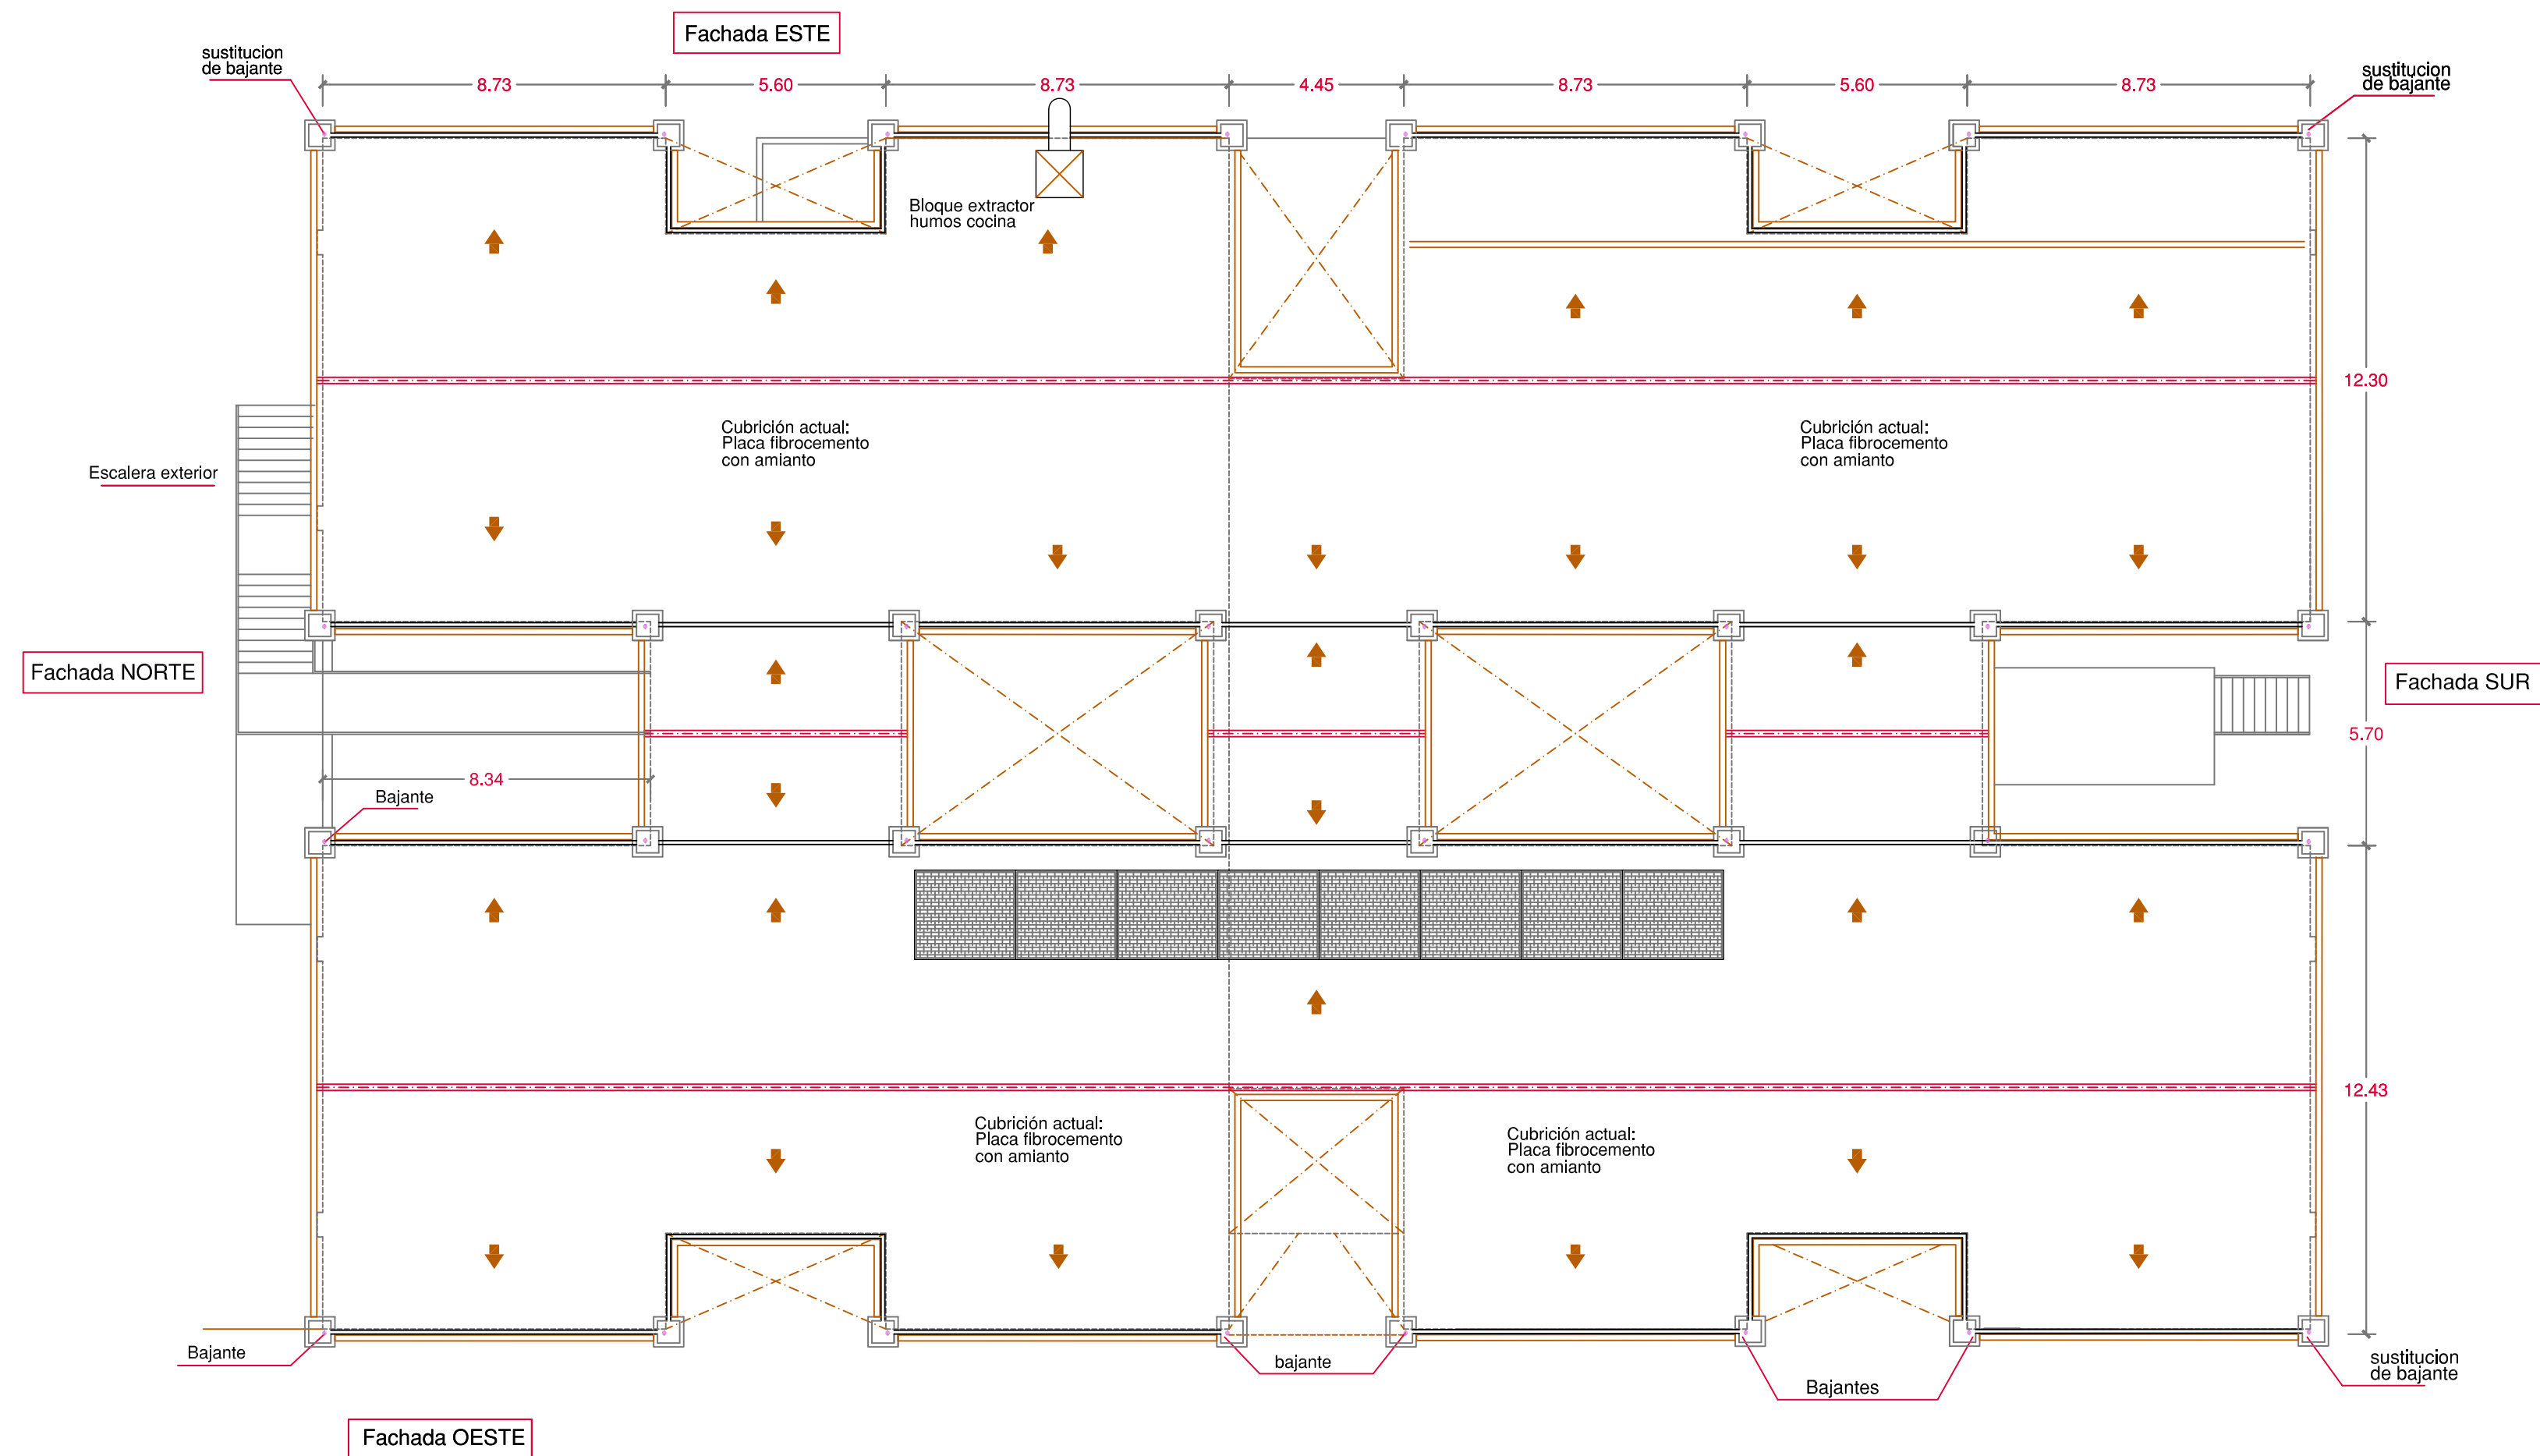
3.- MÓDULO 1. Escuela primaria: 1º 2º y 3º

Apartado "A": Estruct. y Ciment. ==> FAVORABLE

Apartado "B": Fachadas interiores, exteriores, medianeras y otros ==> DESFAVORABLE  
(Ladrillos rotos, albardillas rotas y cerrajería con oxidación)

Apartado "C": Cubiertas y Azoteas ==> DESFAVORABLE  
(Frente de voladizo de cubierta en mal estado. Cobertura de fibrocemento: Sustituir).

Apartado "D": Fontanería y Saneamiento ==> DESFAVORABLE  
(Recomendado inspección CCTV).

Apartado "E": Elementos de accesibilidad ==> FAVORABLE

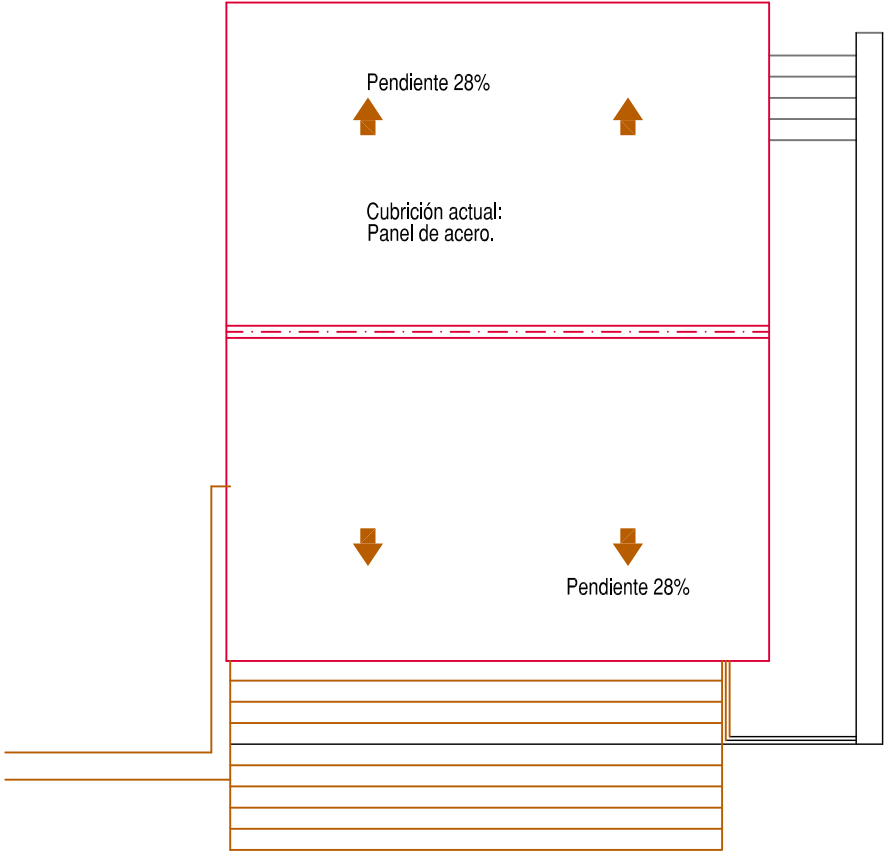
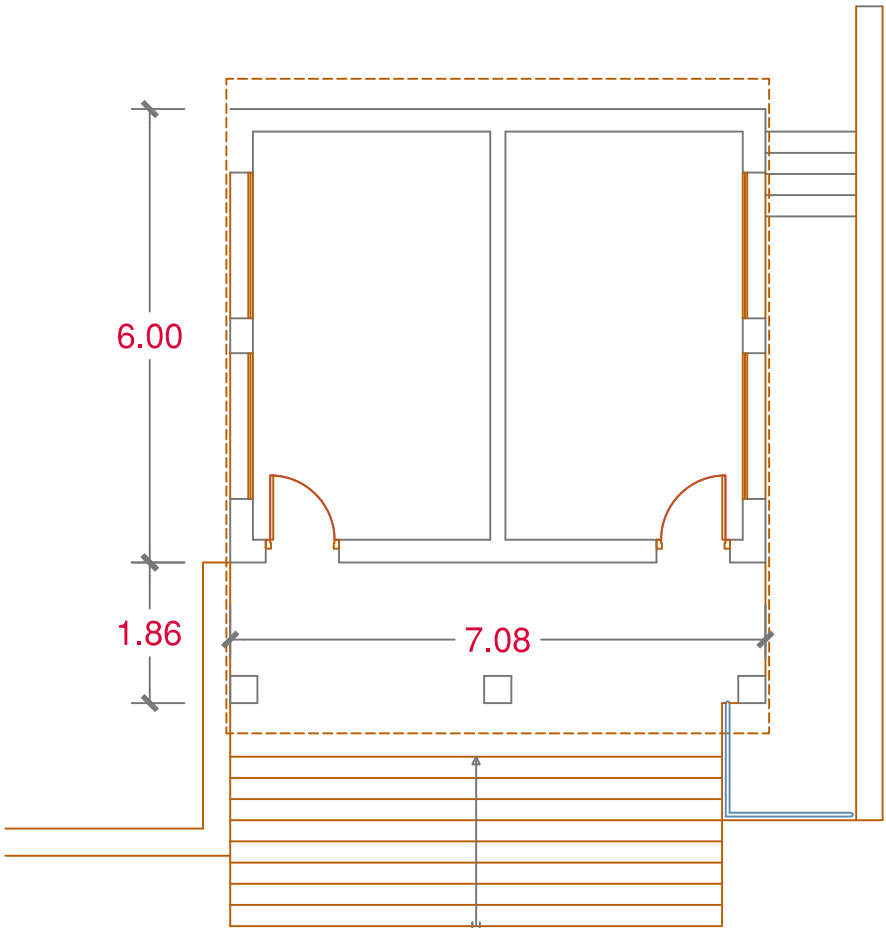
DETALLE DRENAJE

DETALLE INFORME DE I.T.E.:  
Apartado "A": Estruct. y Ciment. ==> FAVORABLE  
Apartado "B": Fachadas interiores, exteriores, medianeras y otros ==> DESFAVORABLE  
(Grietas en paramentos exteriores. Humedades en techo. Ladrillos exteriores en mal estado. Albardillas rotas, cerrajería en corrosión).  
Apartado "C": Cubiertas y Azoteas ==> DESFAVORABLE  
(Se ha de comprobar si existe placas de fibrocemento bajo la cobertura actual: Sustituir en caso de existencia).  
Apartado "D": Fontanería y Saneamiento ==> FAVORABLE  
(Recomendado inspección CCTV).  
Apartado "E": Elementos de accesibilidad ==> FAVORABLE

- 1.- Sustitución de ladrillos rotos, sustitución de albardillas defectuosas y pintado de cerrajería.
- 2.- No es necesaria la sustitución de la cubrición de cubierta. Arreglo de hastiales y aplacado interior.
- 3.- Red de drenaje de muros con tierras: Lateral OESTE y fondo NORTE.
- 4.- Inspección CCTV de la red de saneamiento.

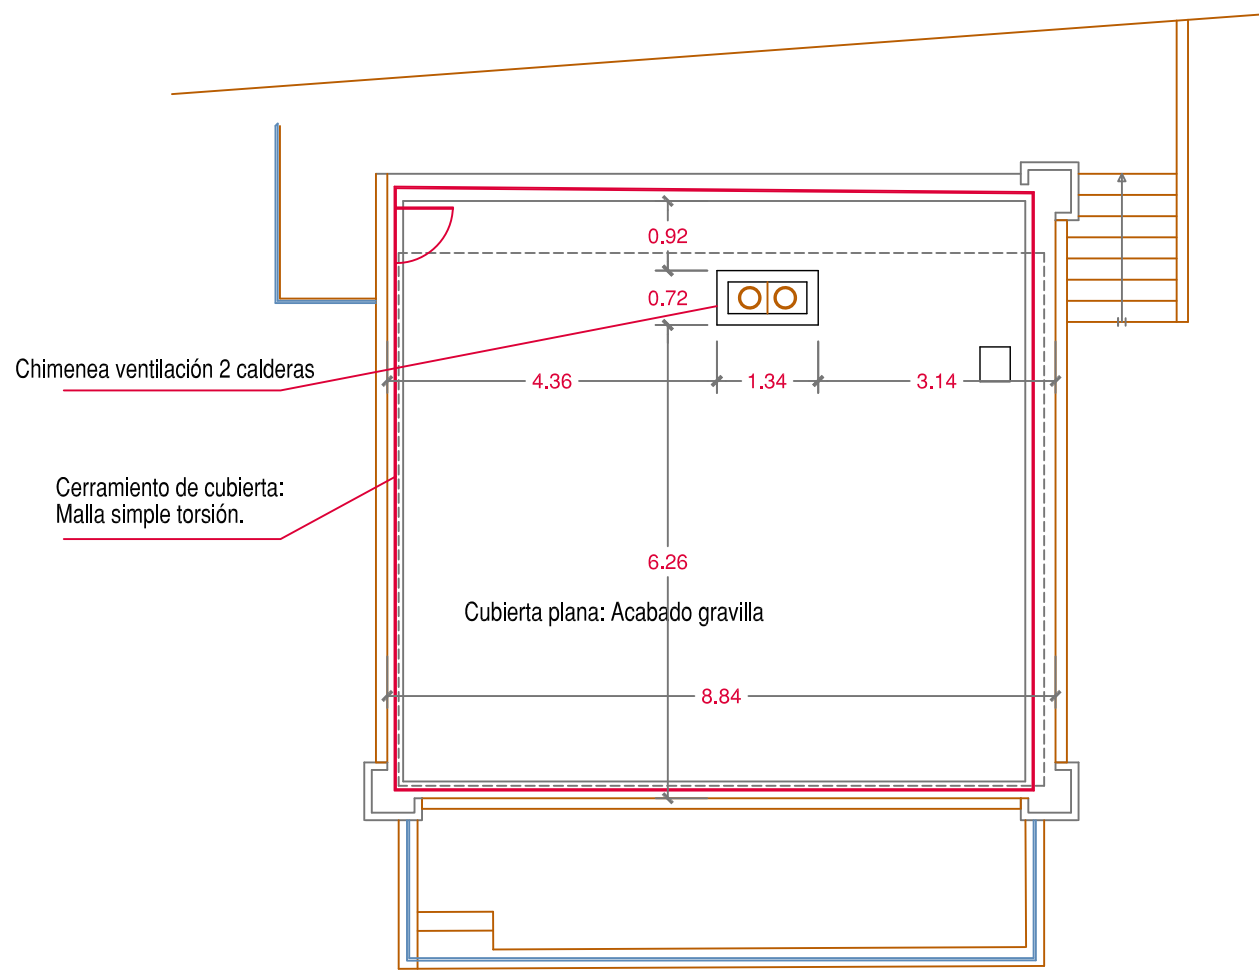
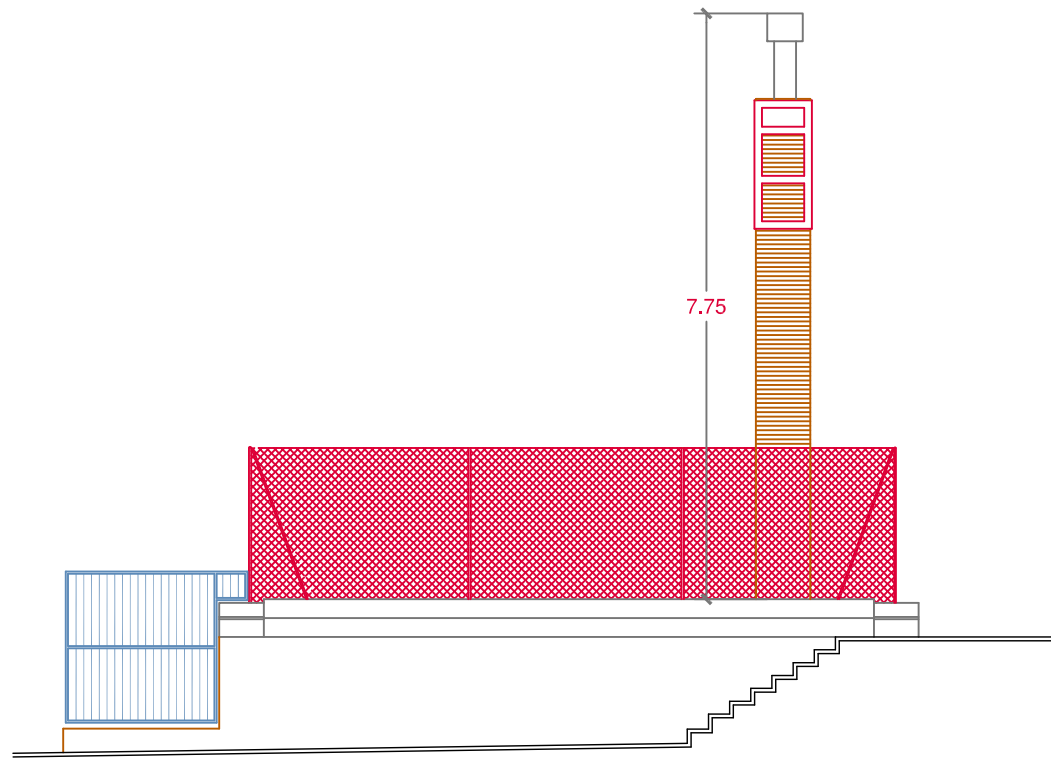
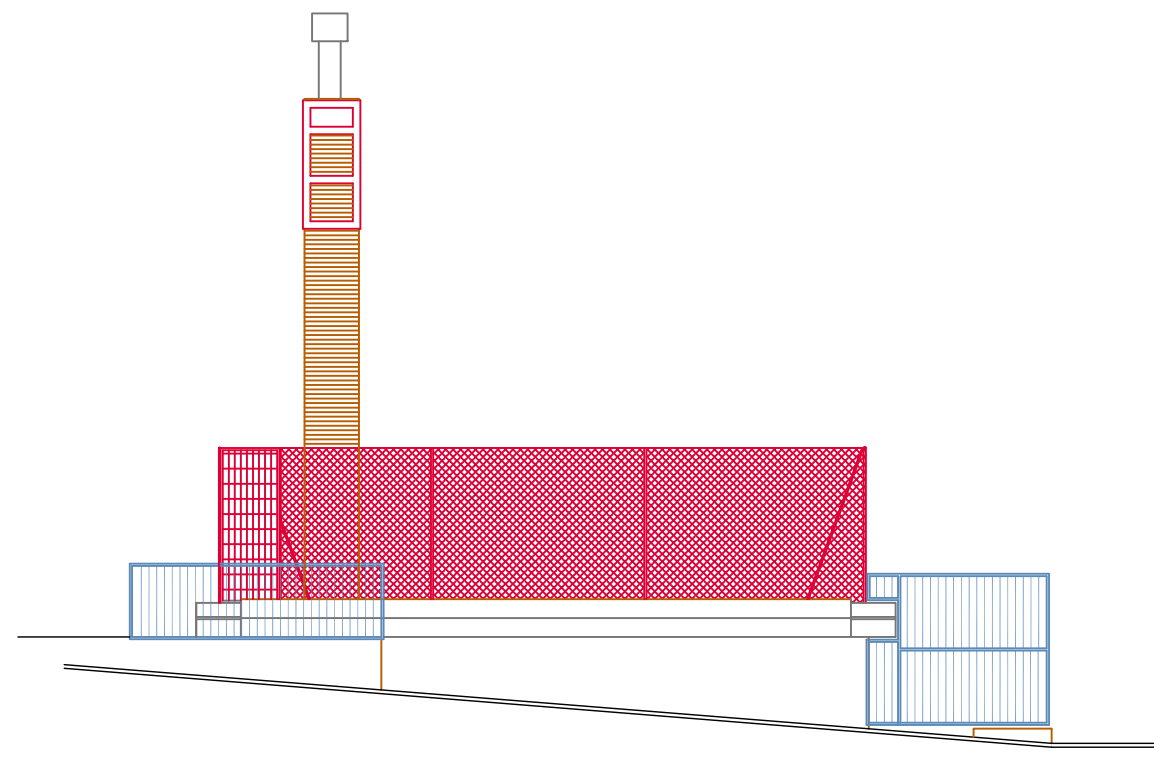
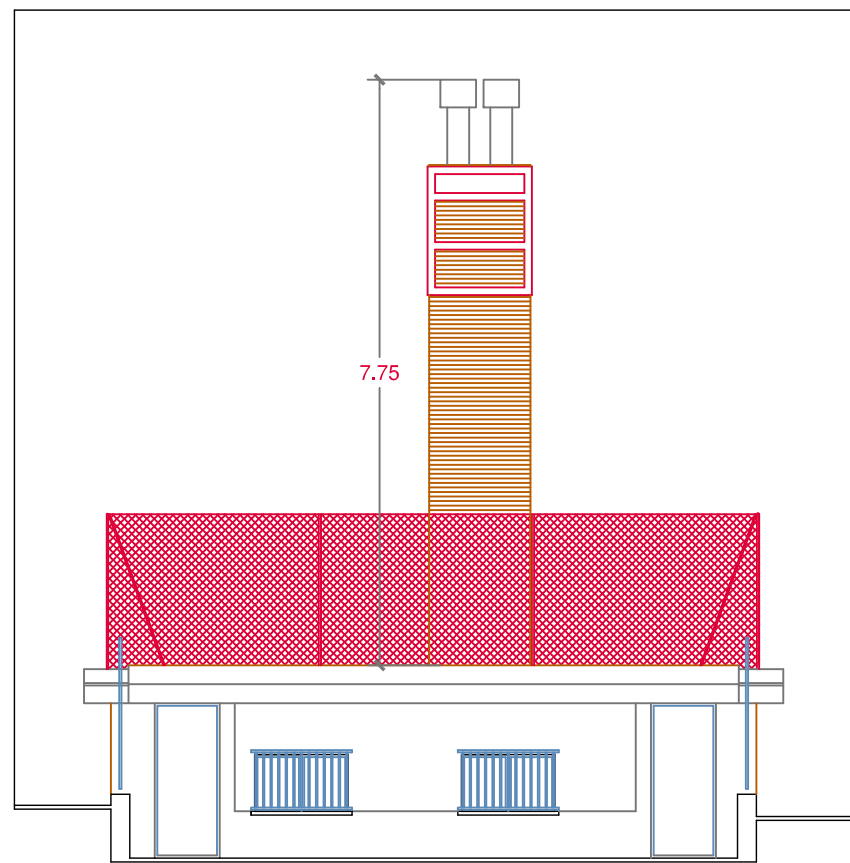
- Apartado "A": Estruct. y Ciment. ==> FAVORABLE
- Apartado "B": Fachadas interiores, exteriores, medianeras y otros ==> DESFAVORABLE  
(Grietas en paramentos exteriores. Humedades en techo. Ladrillos exteriores en mal estado. Albardillas rotas. Cerrajería con corrosión).
- Apartado "C": Cubiertas y Azoteas ==> DESFAVORABLE  
Chimenea muy deteriorada. Humedades en techo. Impermeabilización en mal estado).
- Apartado "D": Fontanería y Saneamiento ==> FAVORABLE  
(Recomendado inspección CCTV).
- Apartado "E": Elementos de accesibilidad ==> FAVORABLE

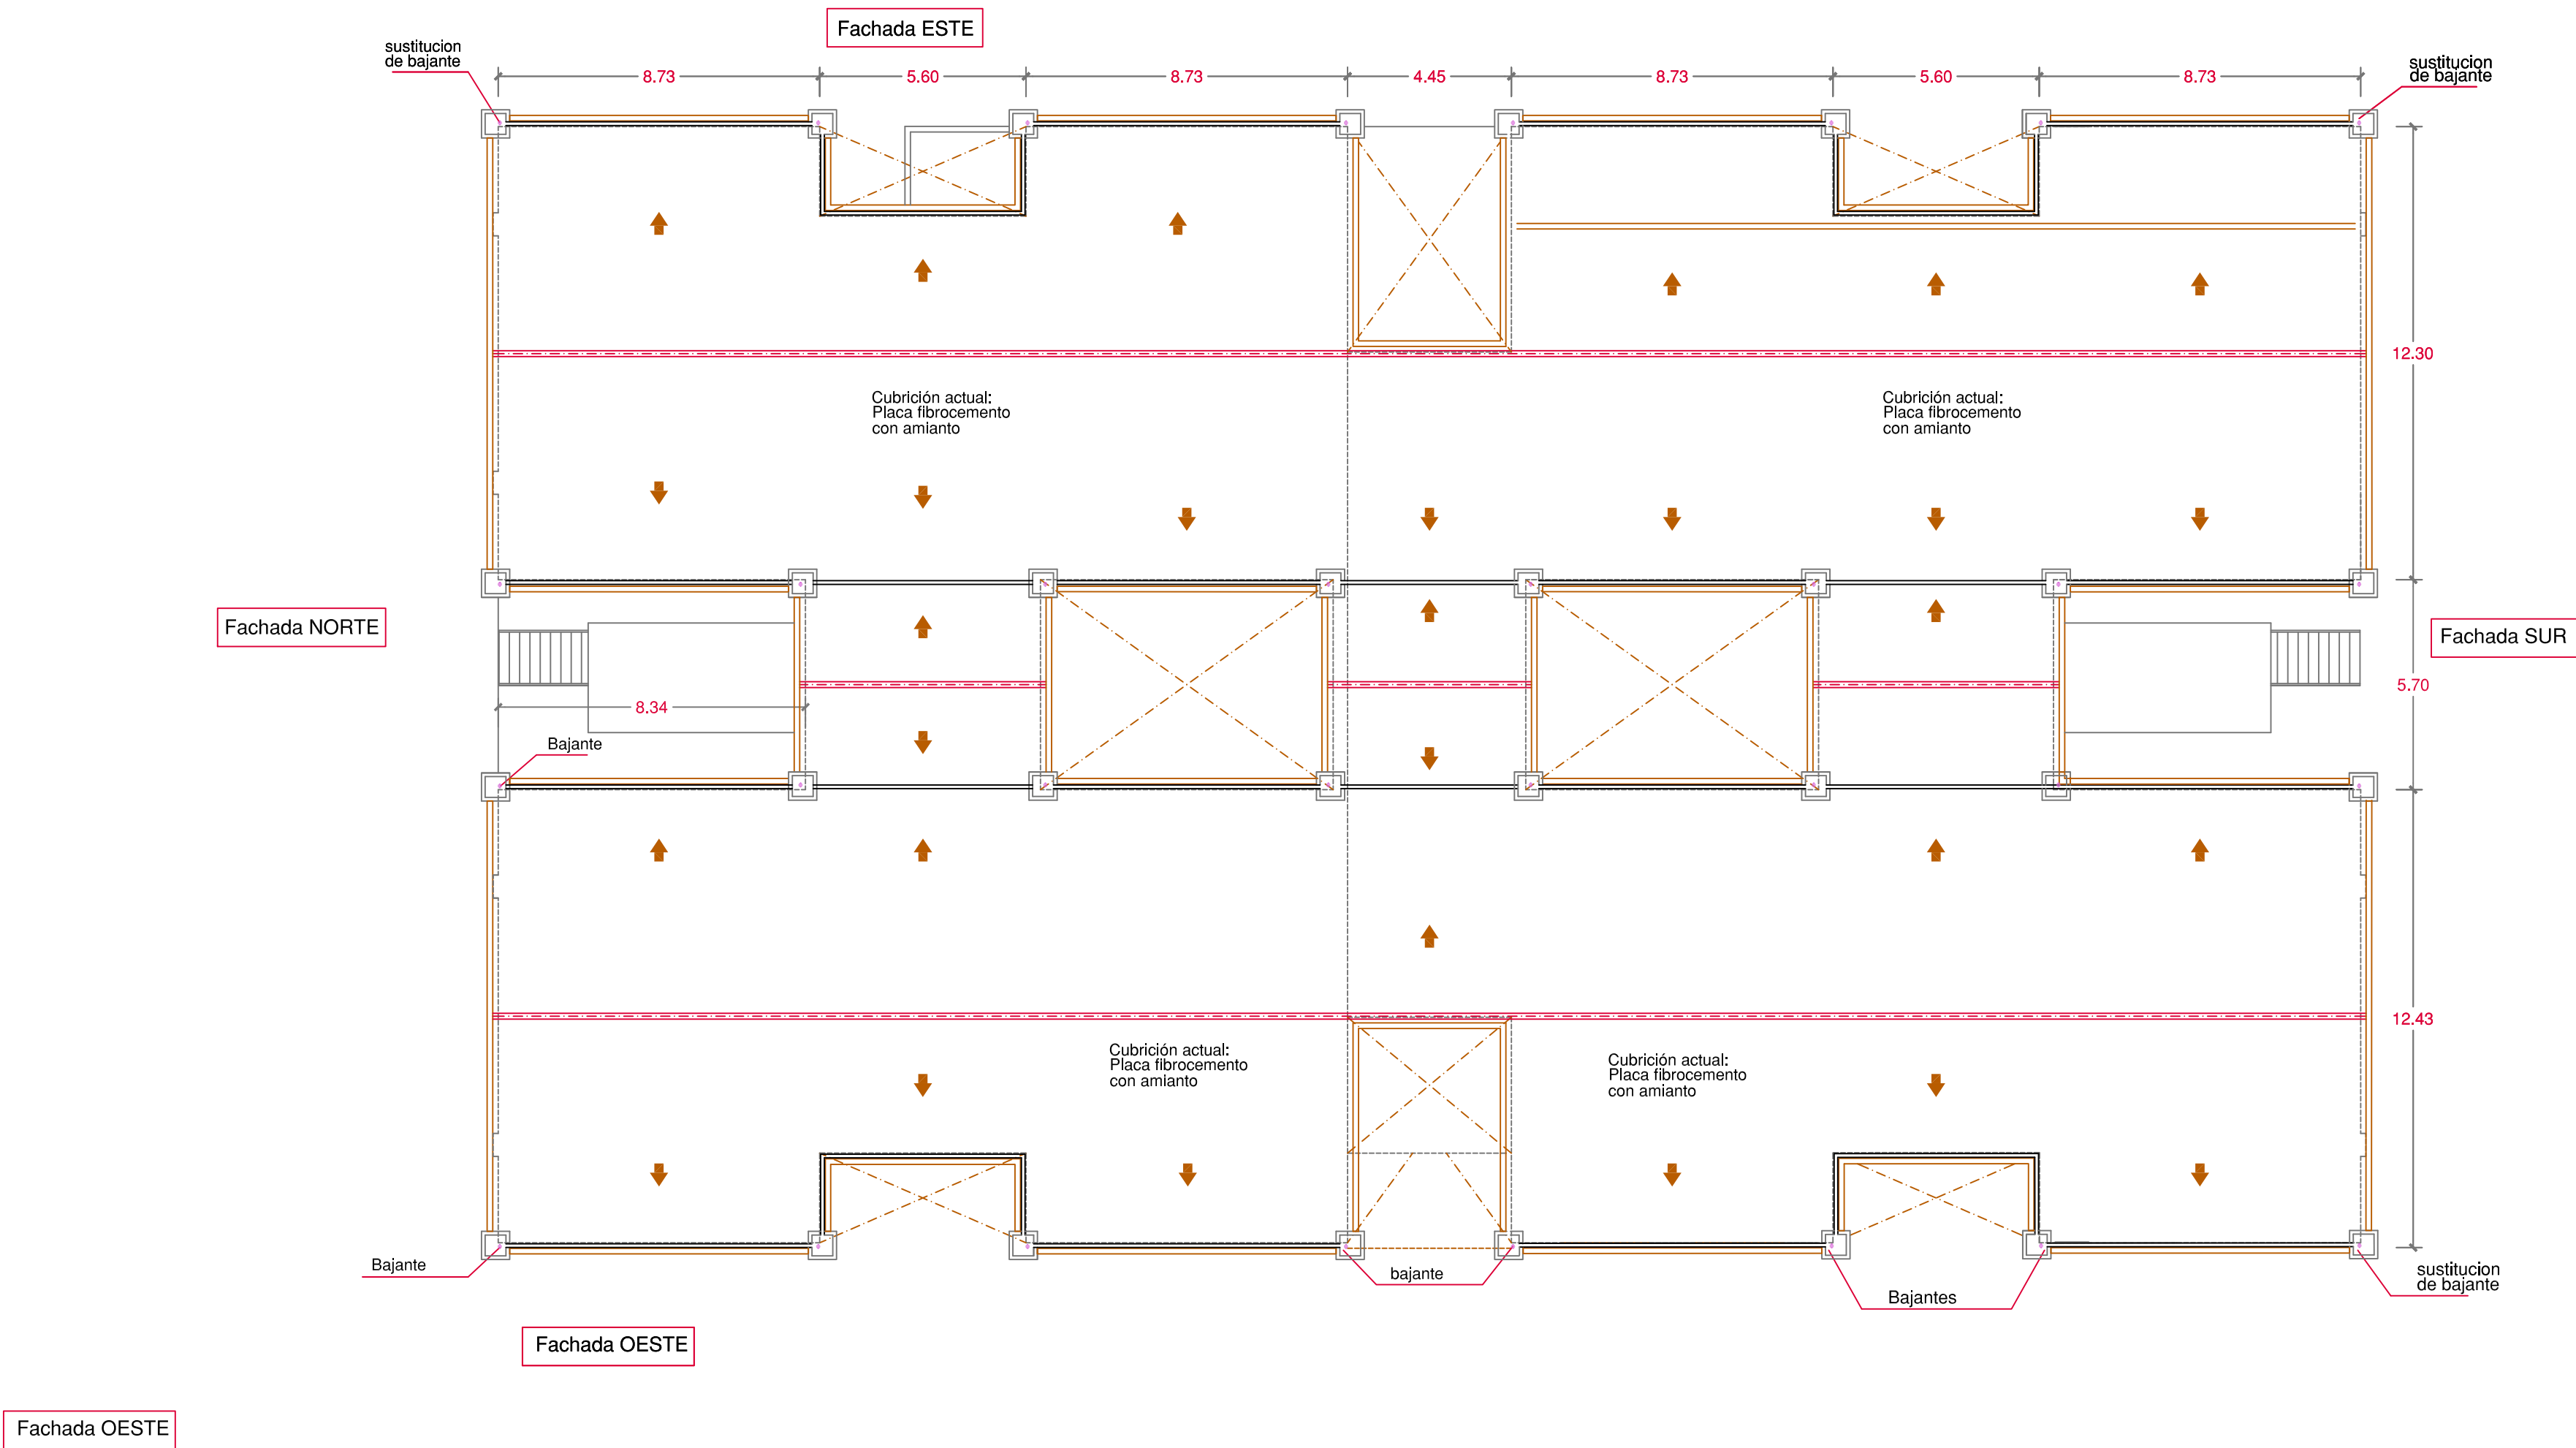
3.- MÓDULO 1. Escuela primaria: 1º 2º y 3º

Apartado "A": Estruct. y Ciment. ==> FAVORABLE  
Apartado "B": Fachadas interiores, exteriores, medianeras y otros ==> DESFAVORABLE  
(Ladrillos rotos, albardillas rotas y cerrajería con oxidación)  
Apartado "C": Cubiertas y Azoteas ==> DESFAVORABLE  
(Frente de voladizo de cubierta en mal estado. Cobertura de fibrocemento: Sustituir).  
Apartado "D": Fontanería y Saneamiento ==> DESFAVORABLE  
(Recomendado inspección CCTV).  
Apartado "E": Elementos de accesibilidad ==> FAVORABLE
