DETALLE INFORME DE I.T.E.

PROYECTO: BÁSICO Y DE EJECUCIÓN  
Subsanación de deficiencias de ITE  
en el C.E.I.P. CIUDAD DE VALENCIA  
de Madrid

PLANO  
Estado actual y detalle ITE en  
MÓDULO 3: Escuela Infantil en  
planta baja: 3 años.

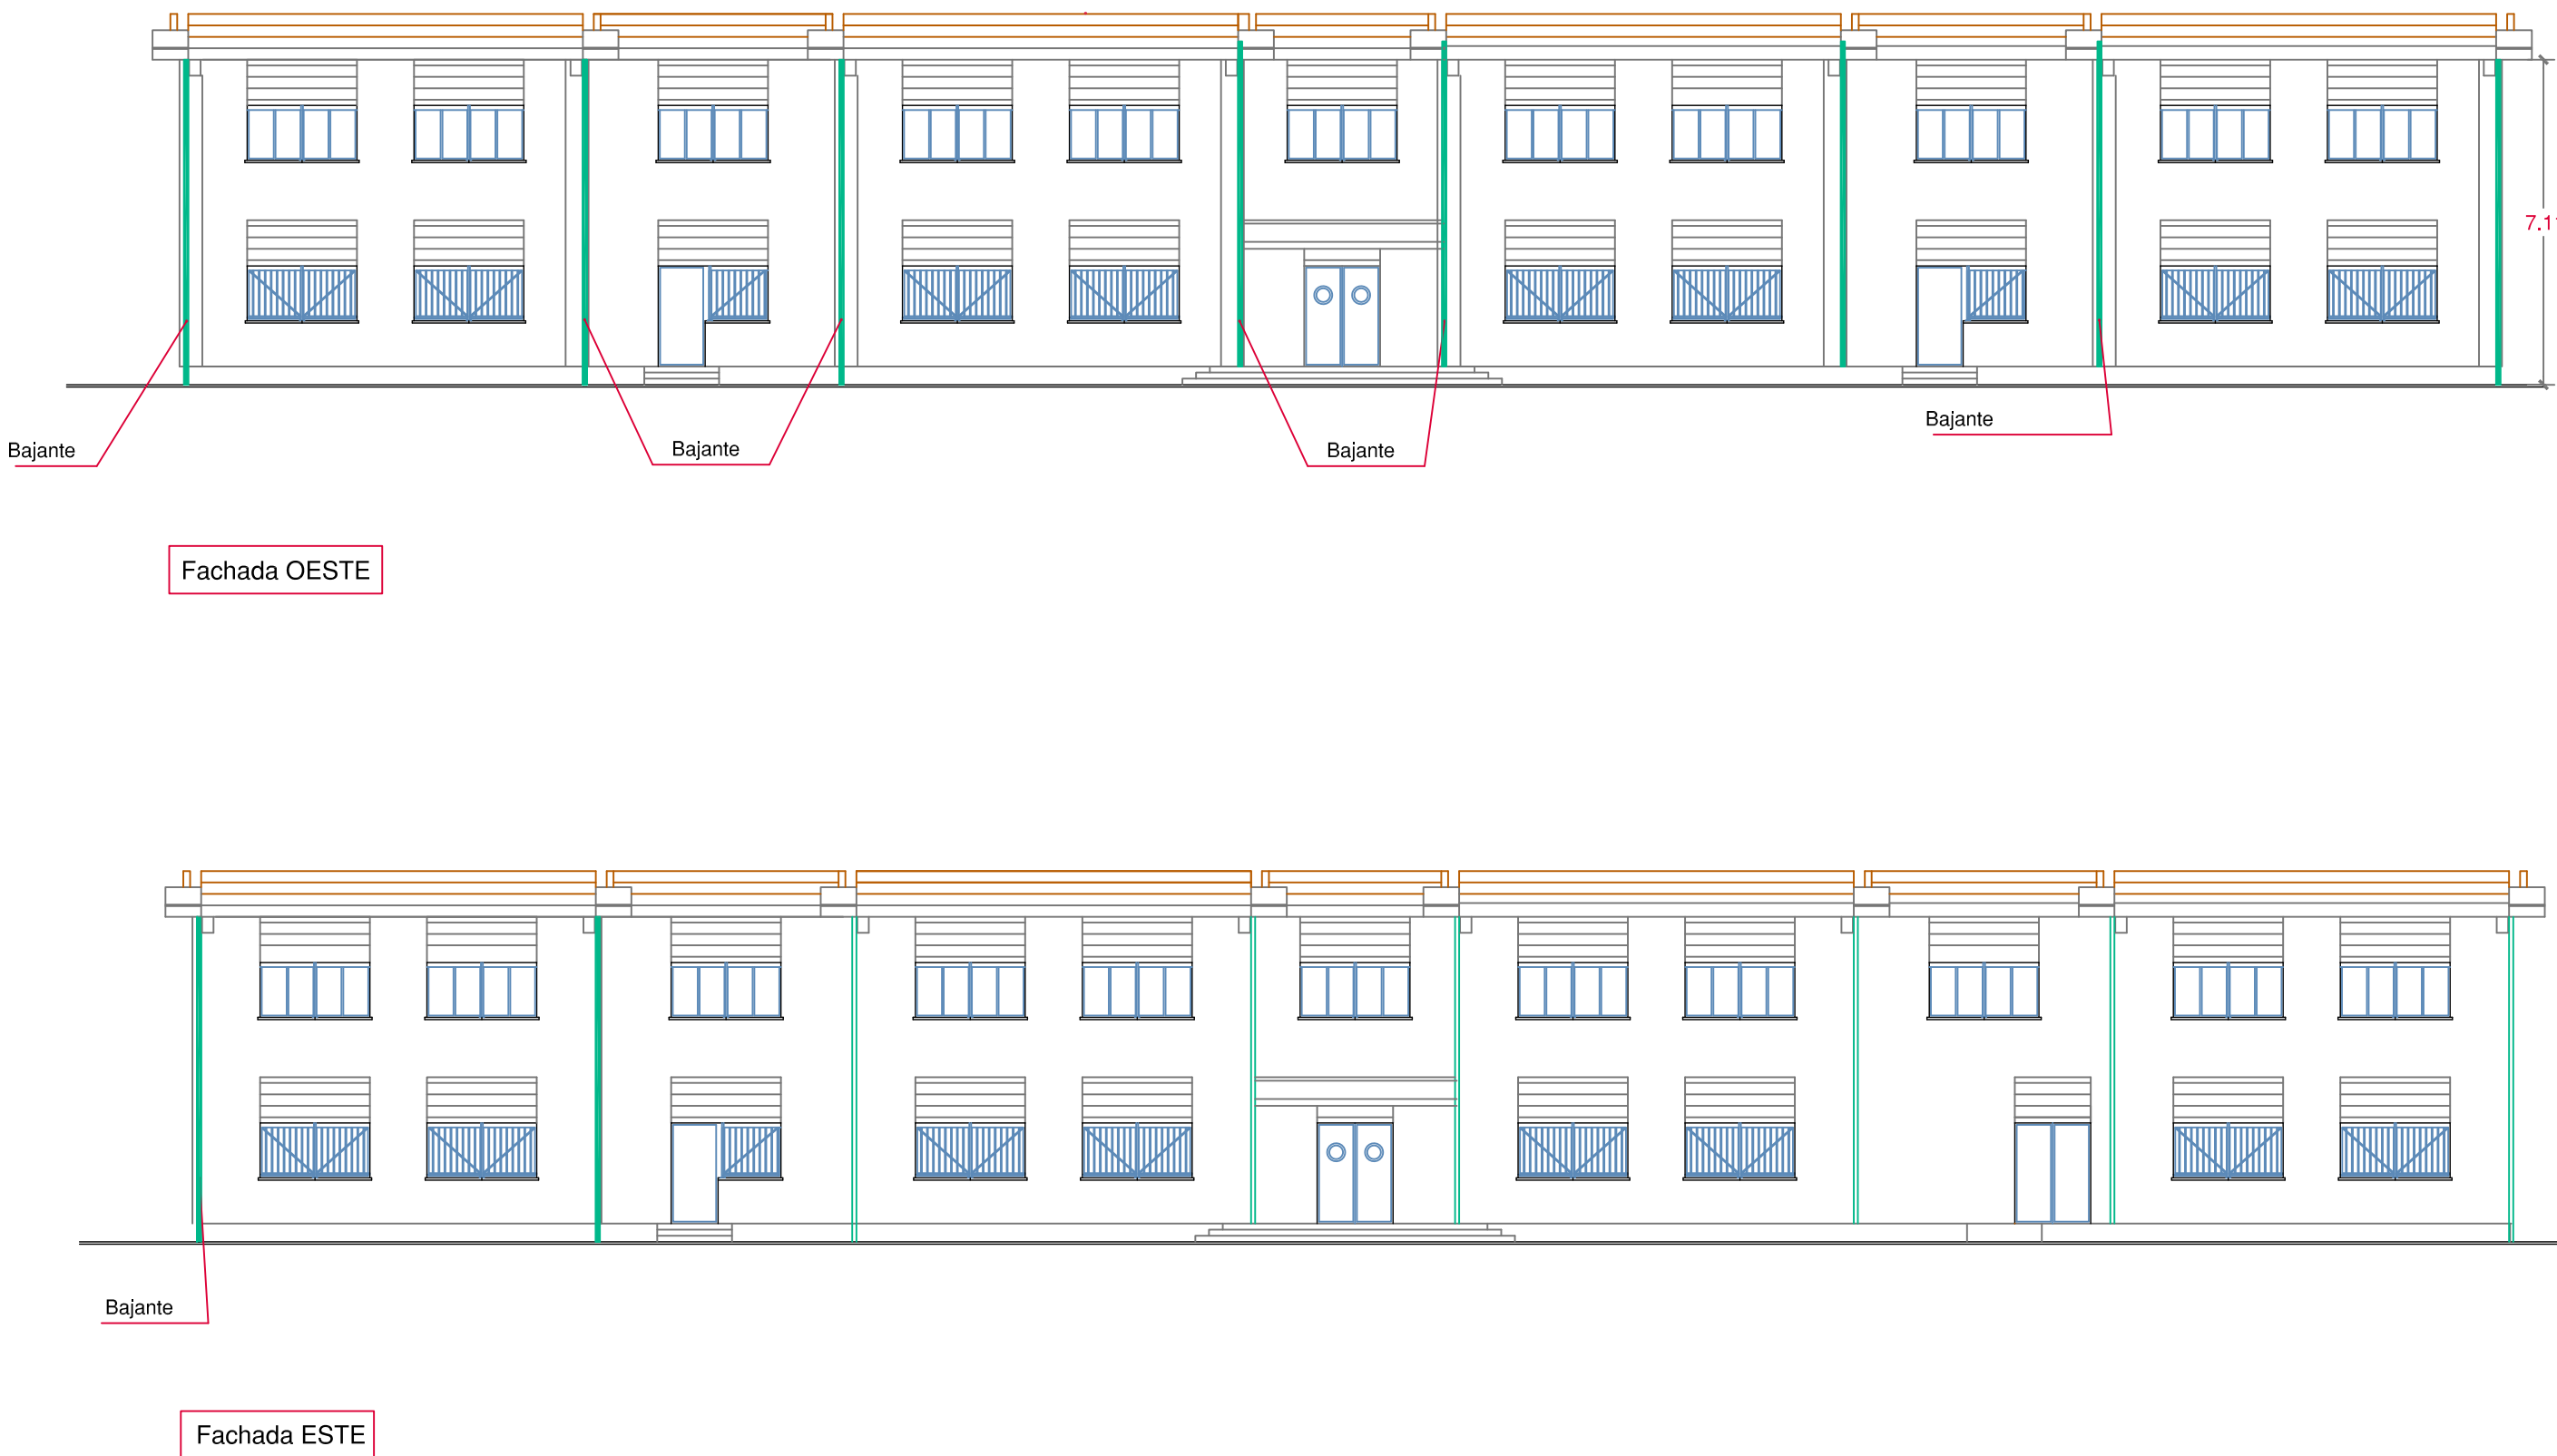
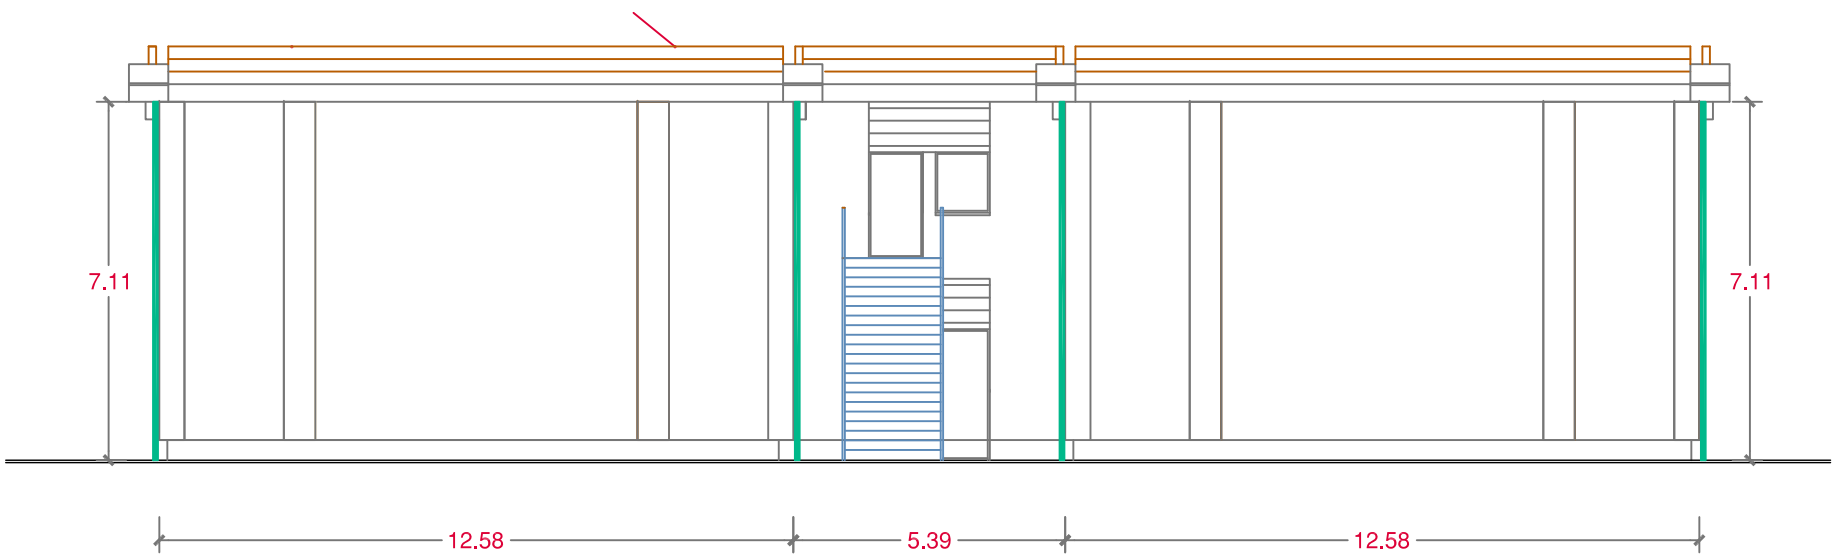
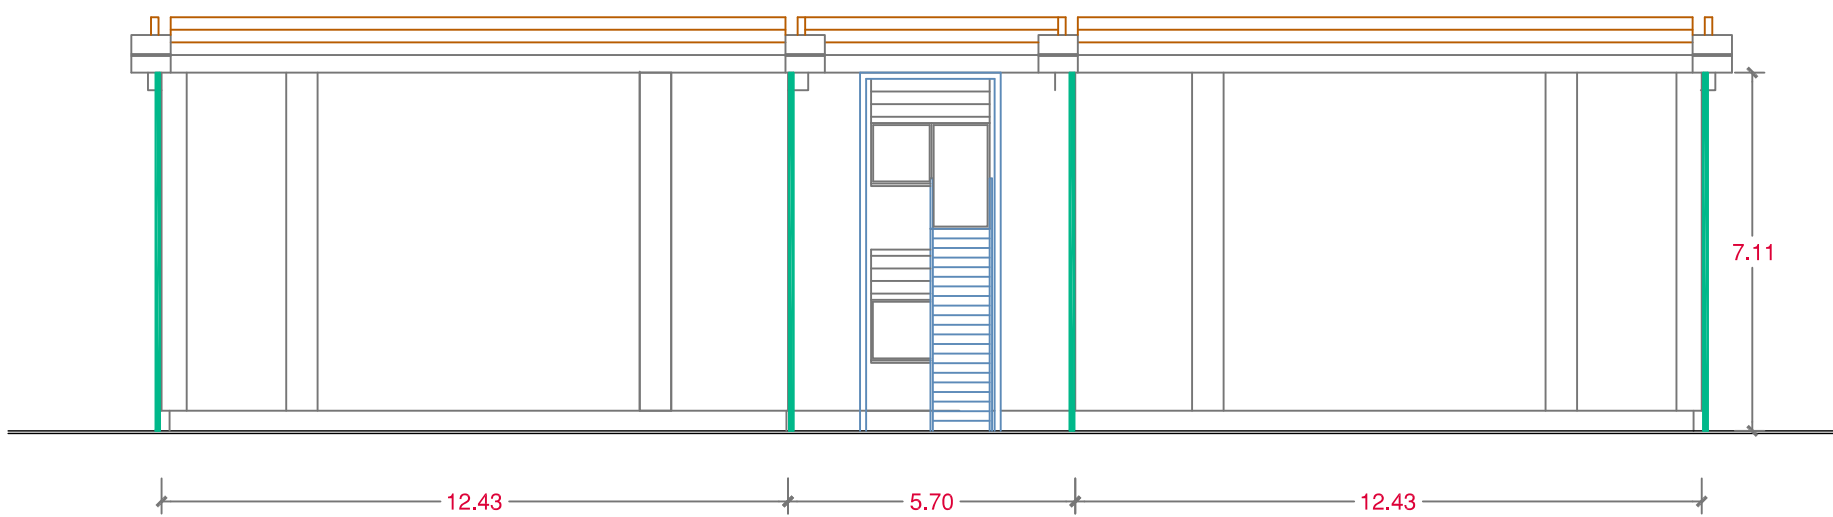
6.- MÓDULO 2: Escuela Primaria: 4º 5º 6º 7º

Apartado "A": Estruct. y Ciment. ==> FAVORABLE  
Apartado "B": Fachadas interiores, exteriores, medianeras y otros ==> DESFAVORABLE  
(Ladrillos rotos, albardillas rotas y cerrajería con oxidación)  
Apartado "C": Cubiertas y Azoteas ==> DESFAVORABLE  
(Frente de voladizo de cubierta en mal estado. Cobertura de fibrocemento: Sustituir).  
Apartado "D": Fontanería y Saneamiento ==> DESFAVORABLE  
(Recomendado inspección CCTV).  
Apartado "E": Elementos de accesibilidad ==> FAVORABLE

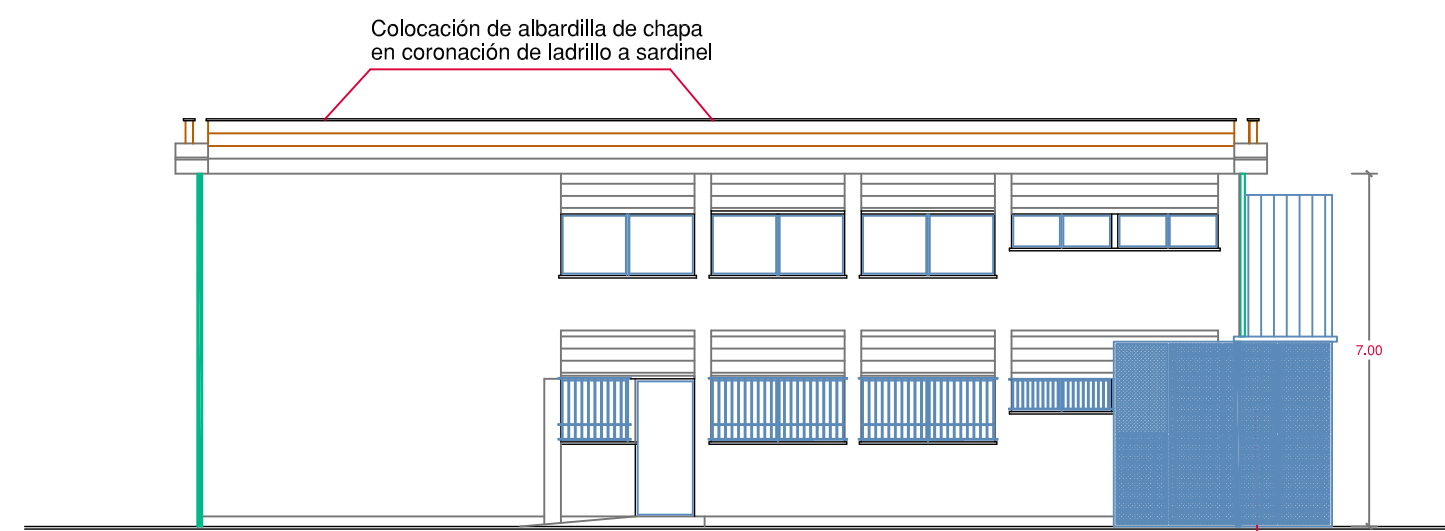
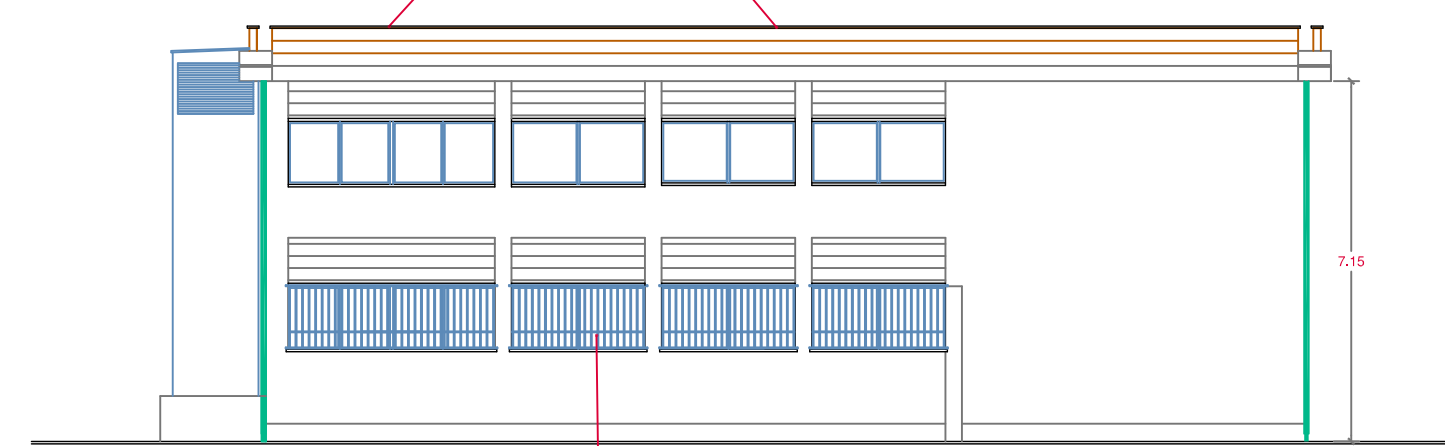
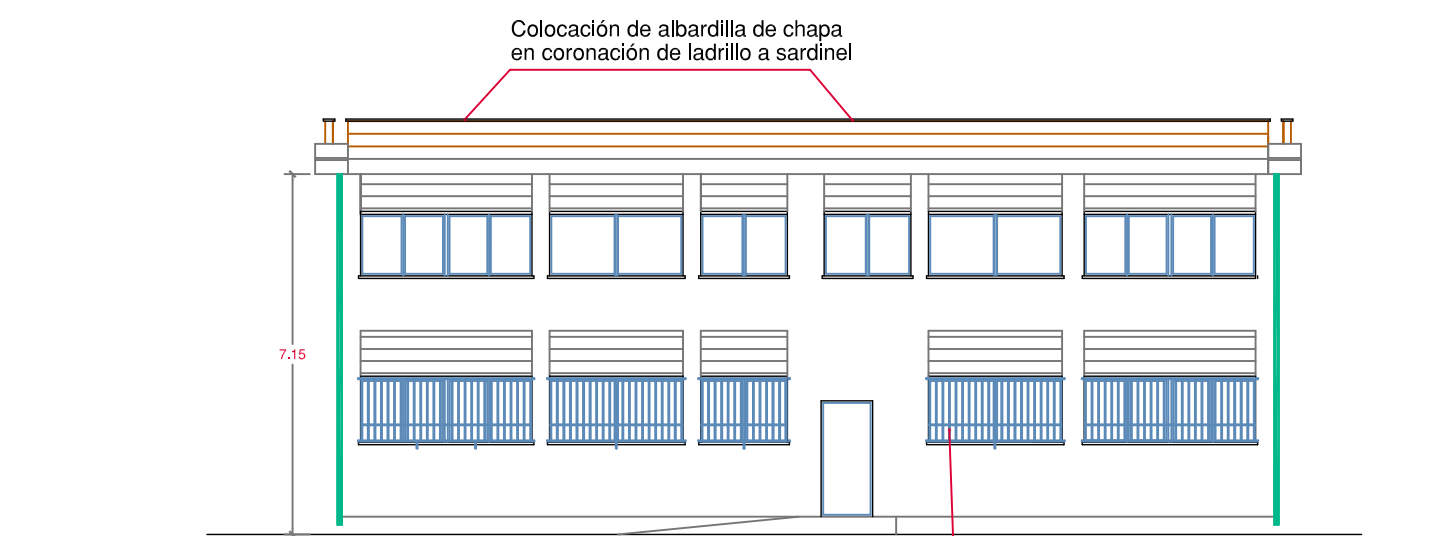
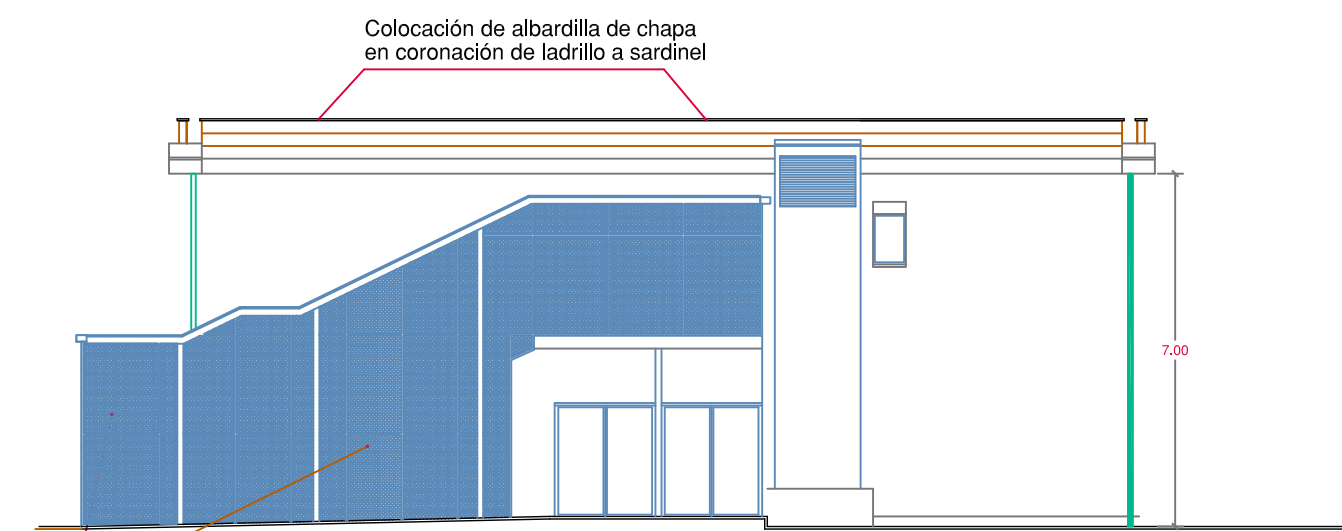
Apartado "B": Fachadas interiores, exteriores, medianeras y otros ==> DESFAVORABLE  
(Ladrillos rajados y con grafitis. Cerrajería y cargaderos con síntomas de oxidación)

Apartado "C": Cubiertas y Azoteas ==> DESFAVORABLE  
(Cobertura de placas fibrocemento: Sustituir).

Sustitución de cubierta: Levantado de cubrición actual.  
Colocación de panel tipo "sandwich" apoyado en correas que descansan que descansan en muros de 1/2 de espesor: Pendiente = 6%.

- 1.- Sustitución de ladrillos rotos, sustitución de albardillas defectuosas y pintado de cerrajería.
- 2.- Sustitución de Cubrición de cubierta de fibrocemento. Arreglo voladizos de Hormigón,
- 3.- Inspección CCTV de la red de saneamiento.

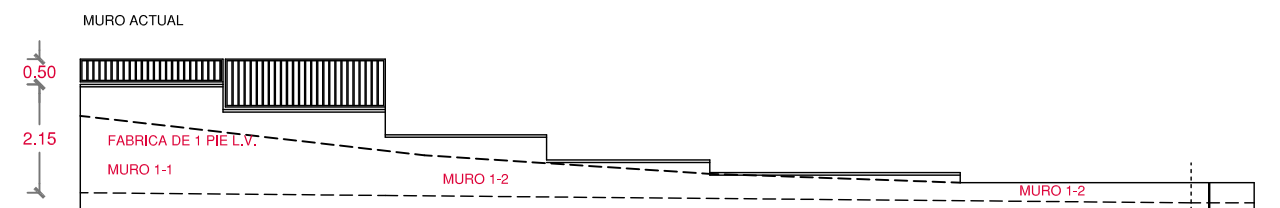
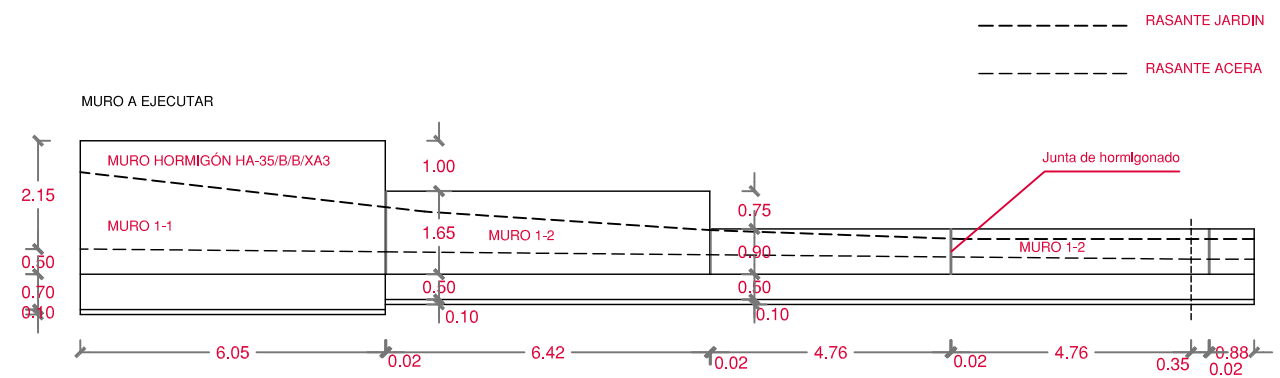
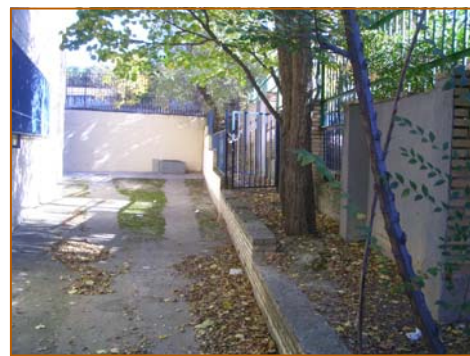
MURO 1-1

Situación: Colindante con parcela Instituto.  
Junto a esquina sureste de MÓDULO 4.

- 1.- Sustitución de muros de fábrica de ladrillo por muros de hormigón armado.
- 2.- Pintado cerrajería con oxidación.
- 3.- Arreglo pavimento defectuoso.
- 4.- Revestimiento de gradas de pistas deportivas.

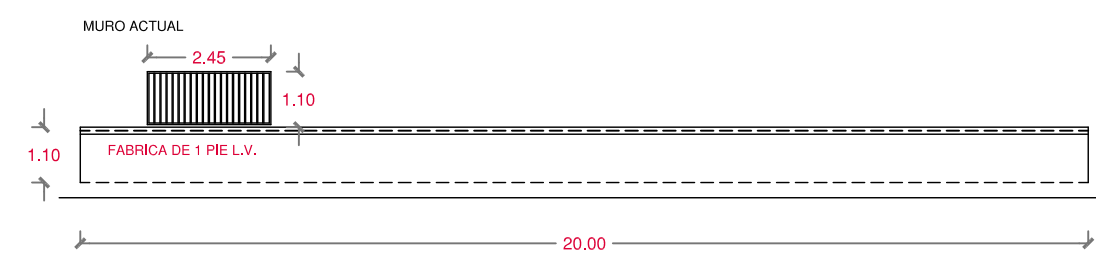
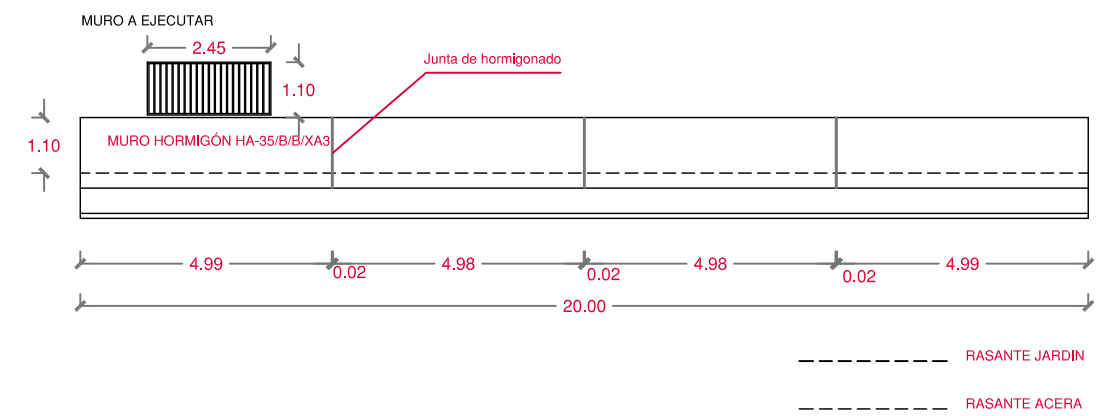
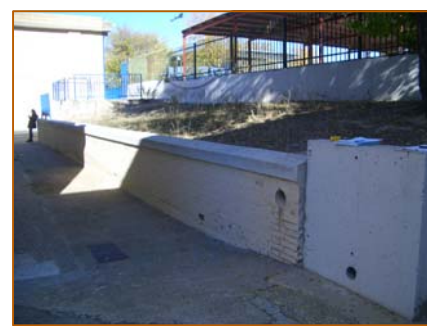
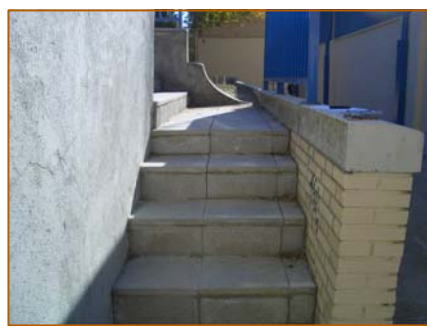
MURO 2

Situación: Detrás de MÓDULO B: Gimnasio de Baloncesto.

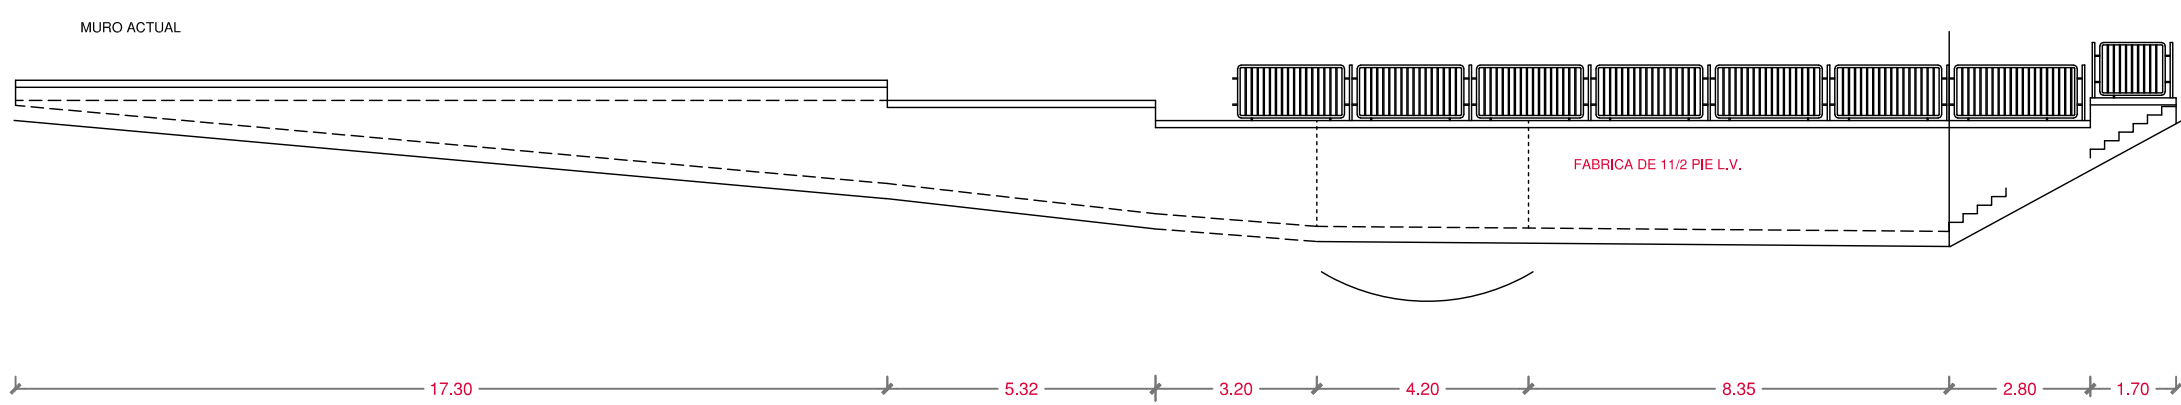
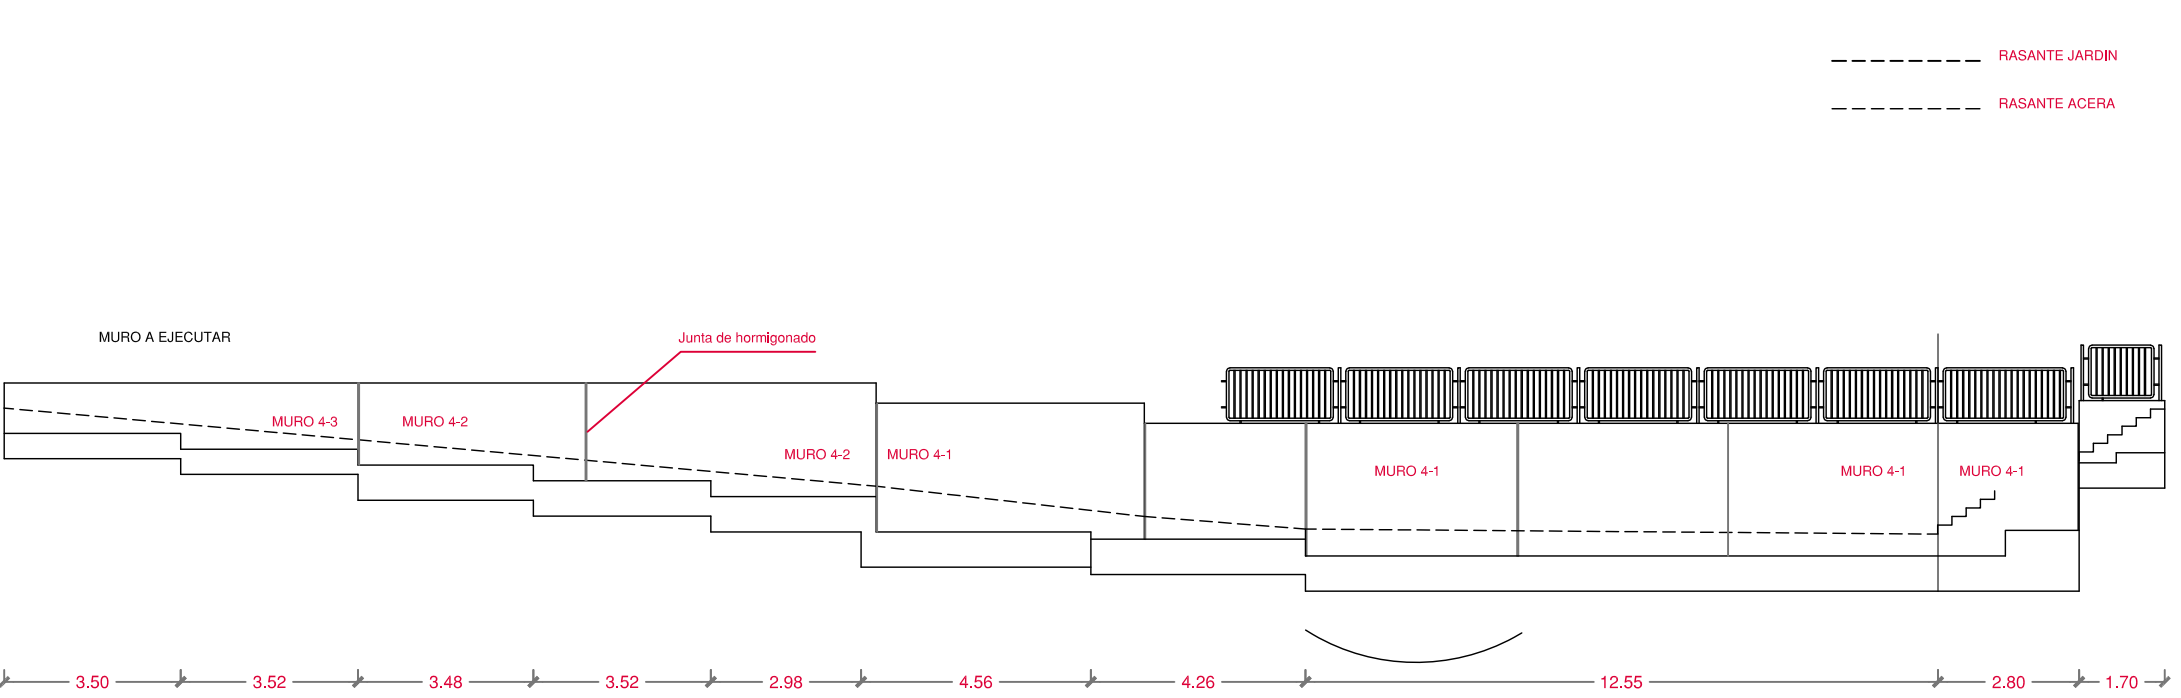
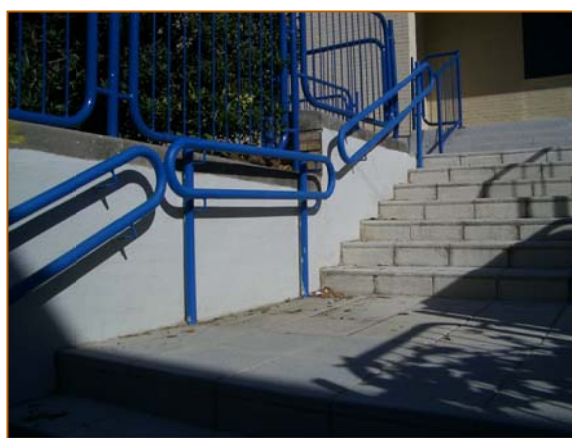
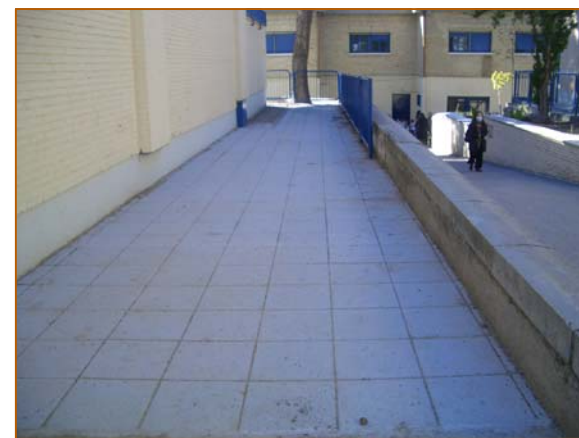
MURO 4-1

Situación: Muro lateral de vía de acceso a pistas deportivas desde Módulo 3. Lateral a MÓDULO B: Gimnasio de Baloncesto.

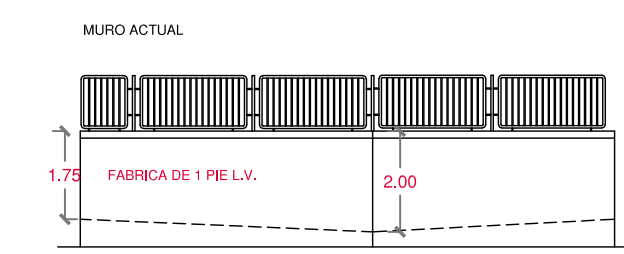
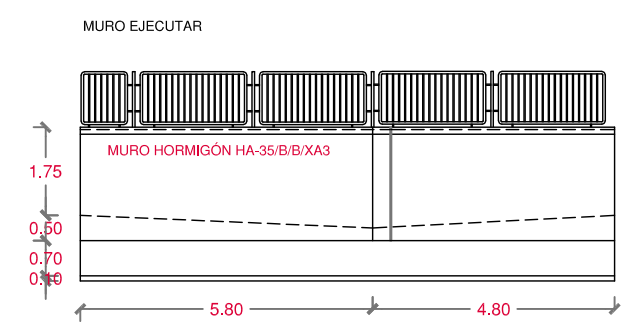
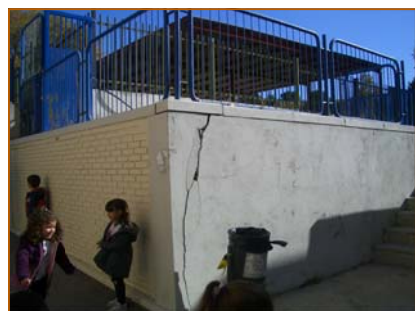
MURO 3

Situación: En final de muro 2, en esquina con secciones.

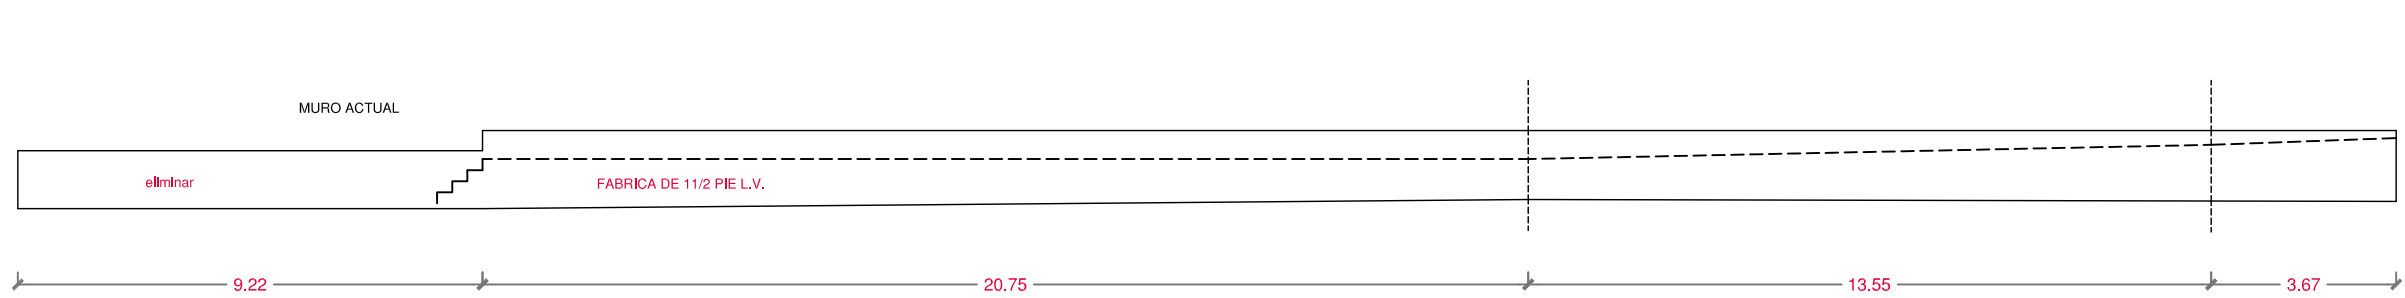
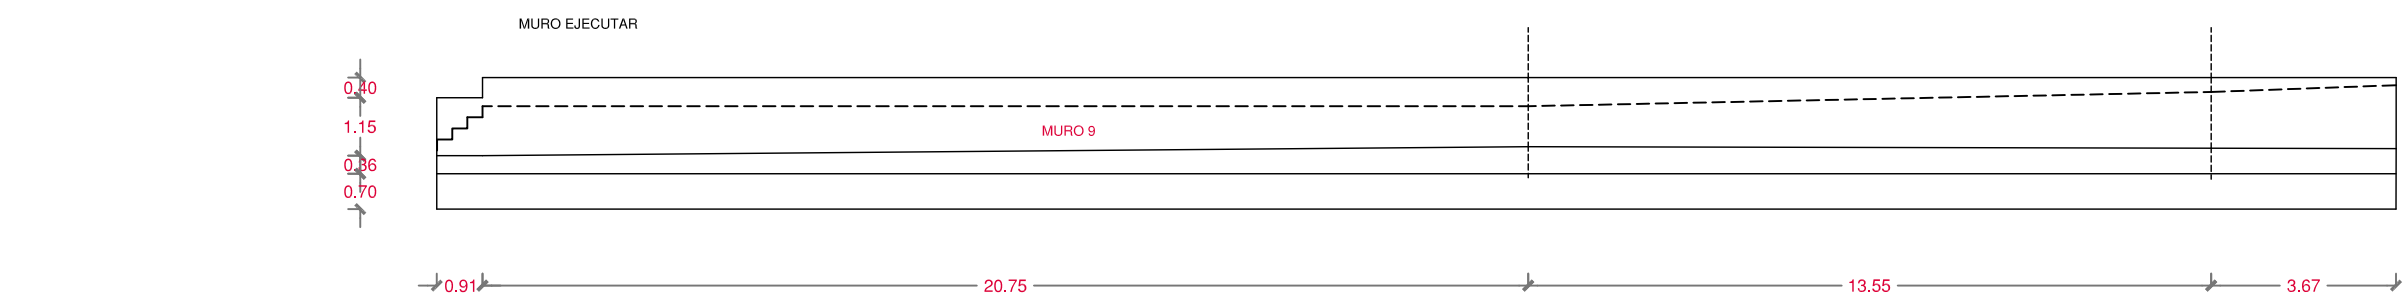
MURO 9

Situación: Muro paralelo a Fachada Este (trasera) y Sur (lateral).

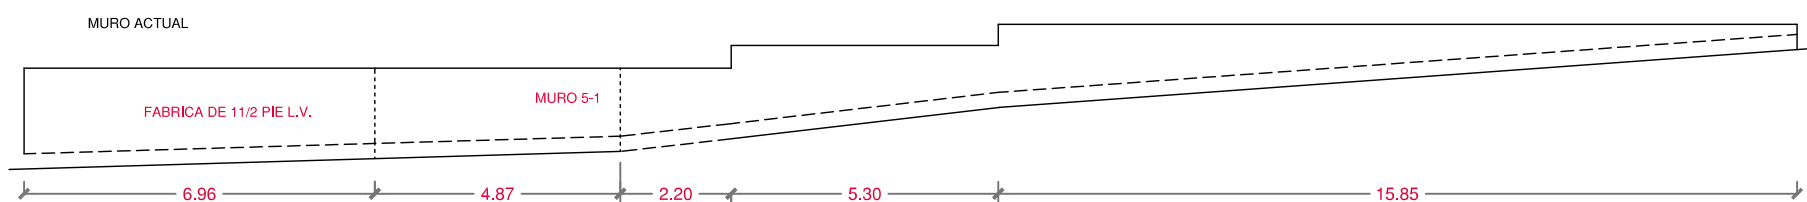
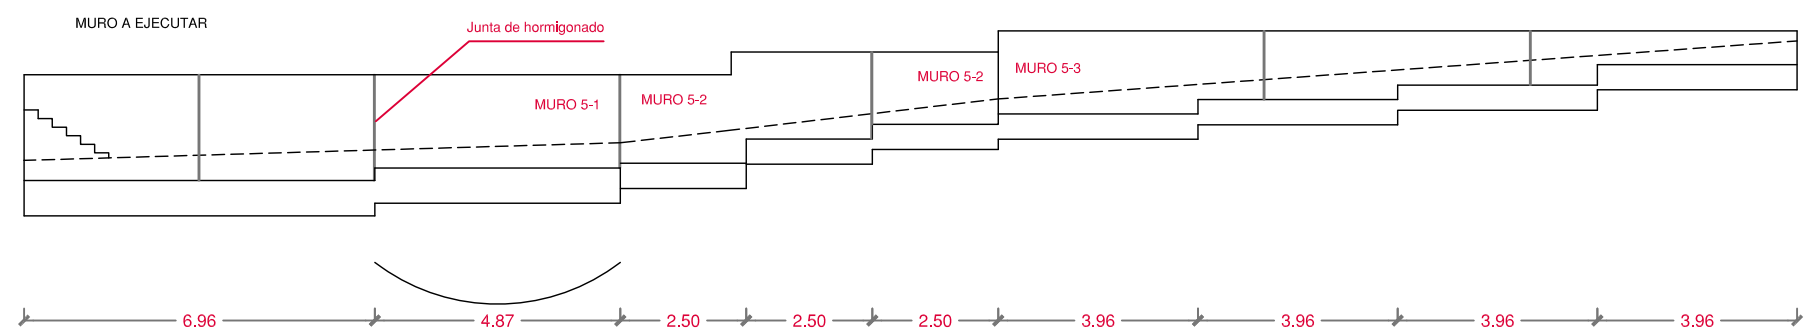
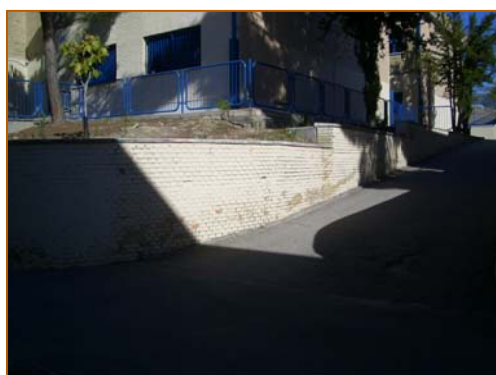
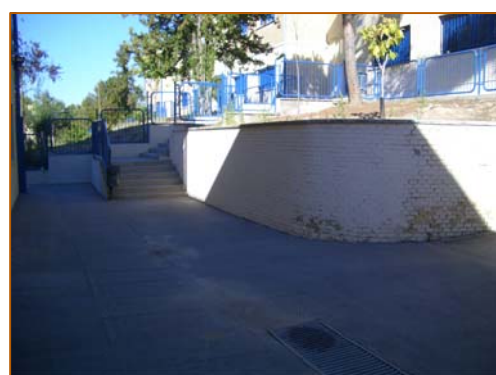
MURO 5-1  
Nota: Colocar tación en zapata de muro

Situación: Muro lateral de vial de acceso a pistas deportivas desde Módulo 3. Lateral a MÓDULO 2: Escuela Primaria 4º 5º 6º 7º.

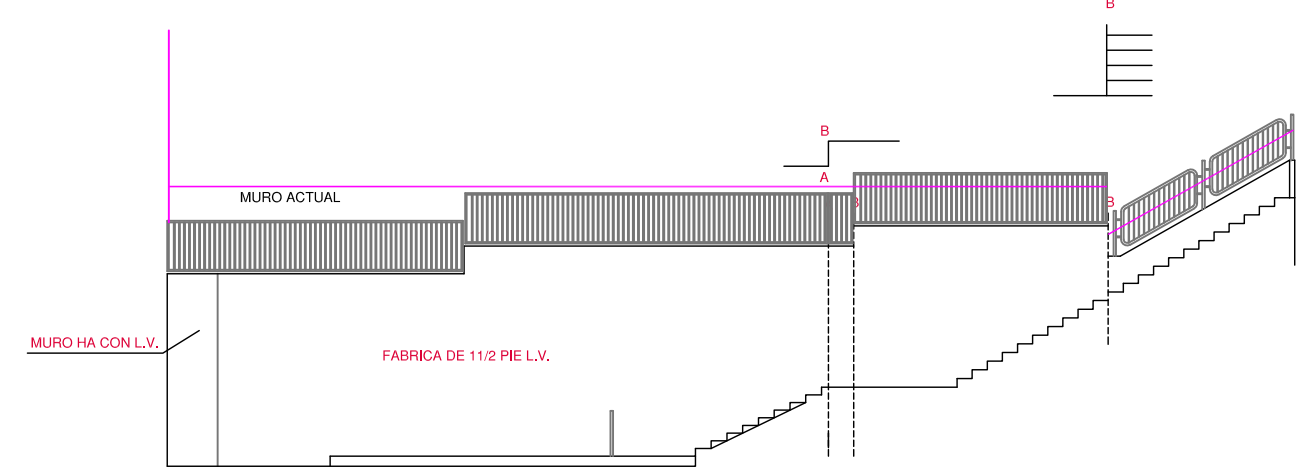
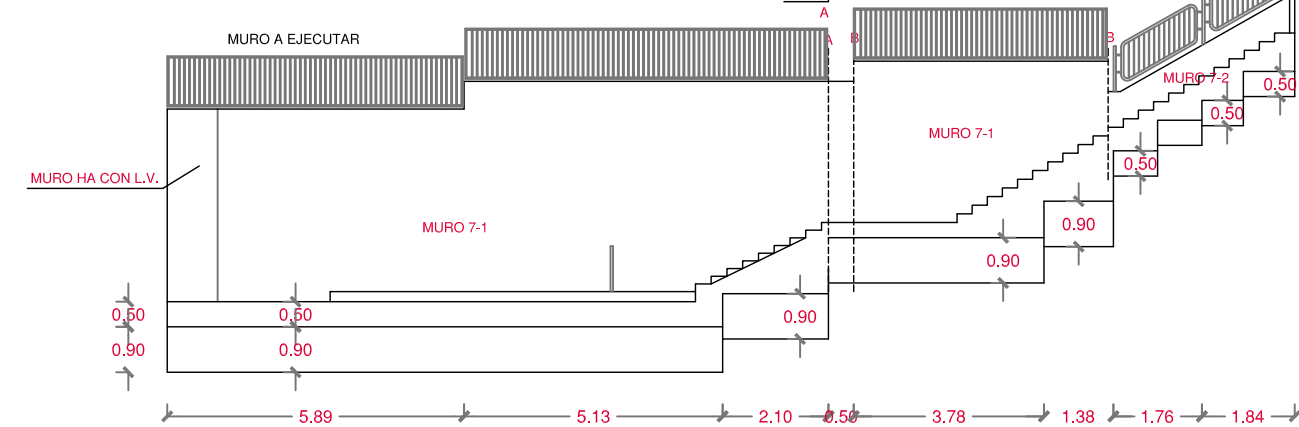
MURO 7-1

Situación: Esquina en zona interior del Módulo trasera del Módulo 1: Escuela primaria: 1º 2º 3º  
Escalera de conexión desde este nivel con acceso al Módulo 2.

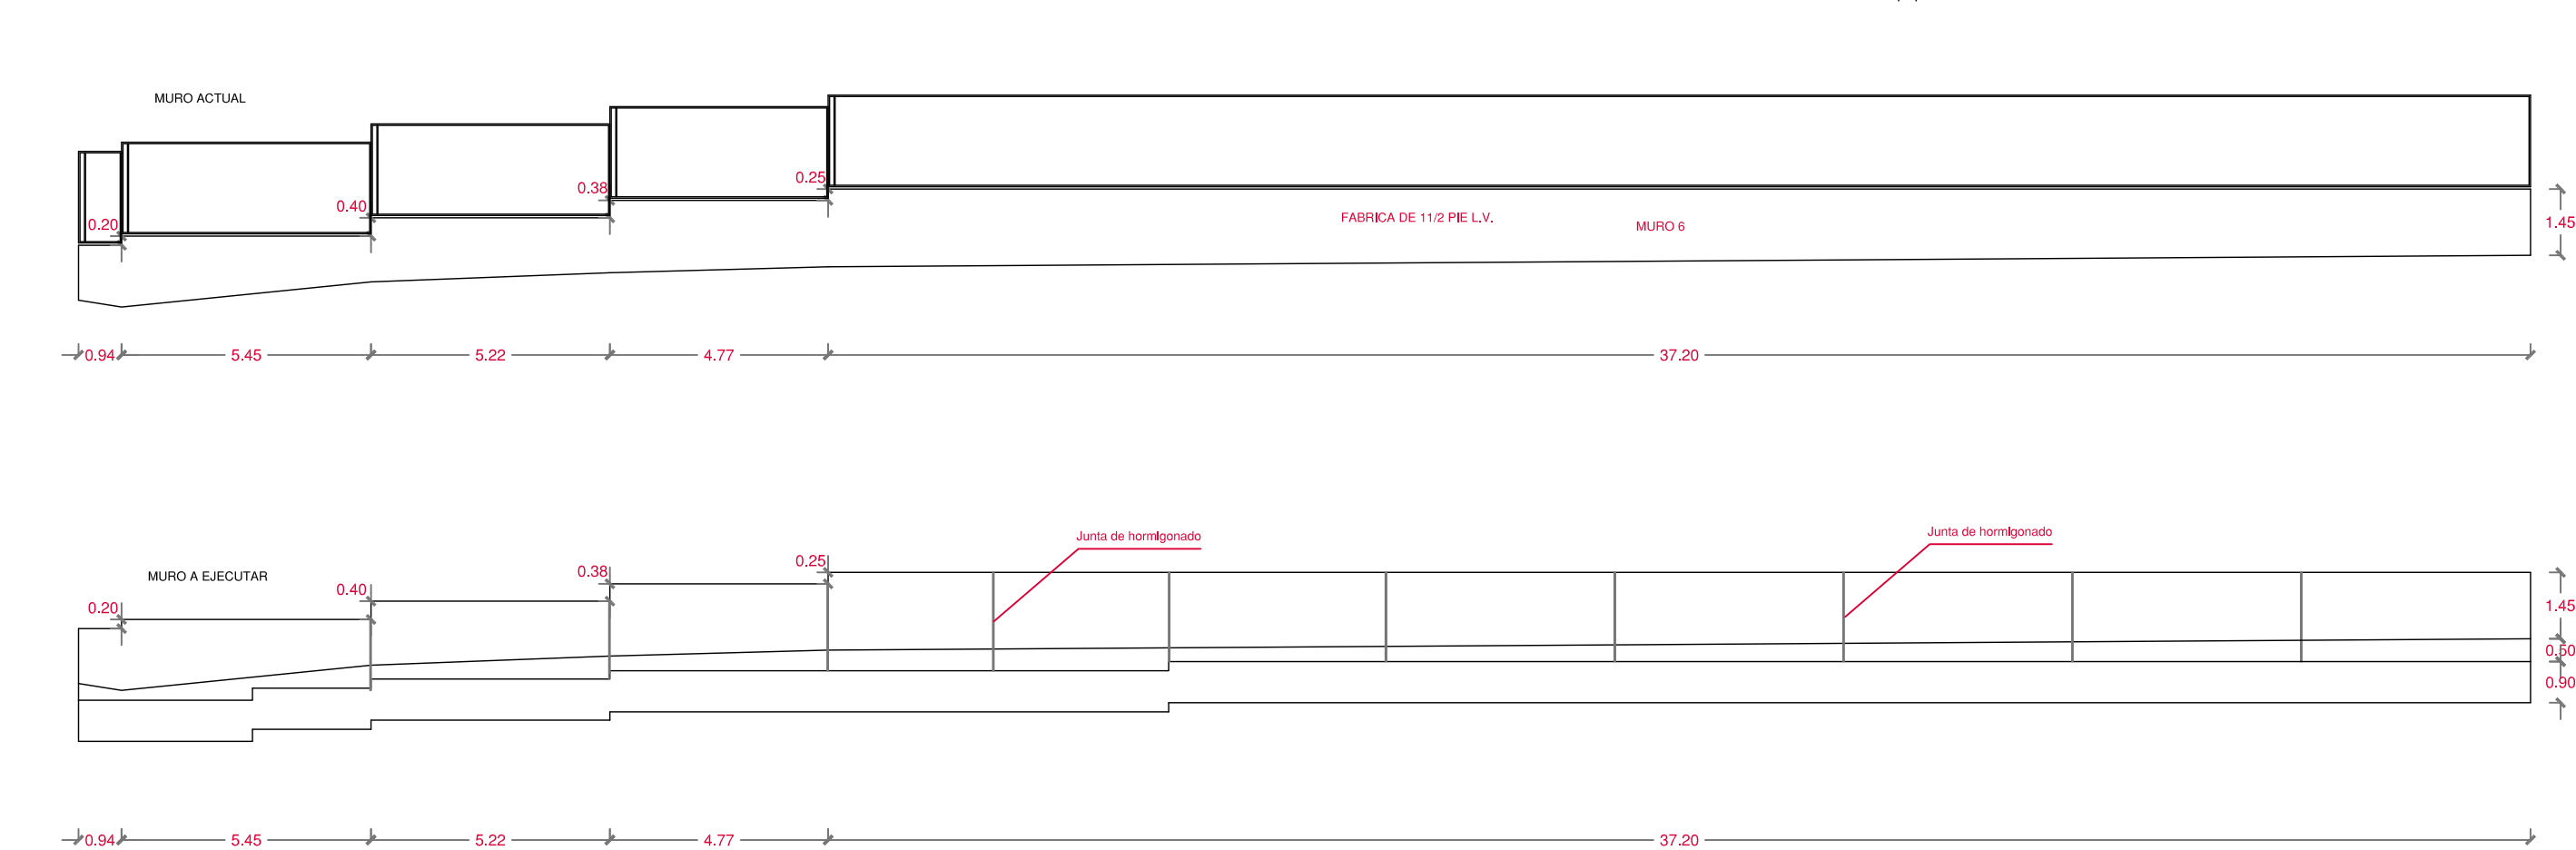
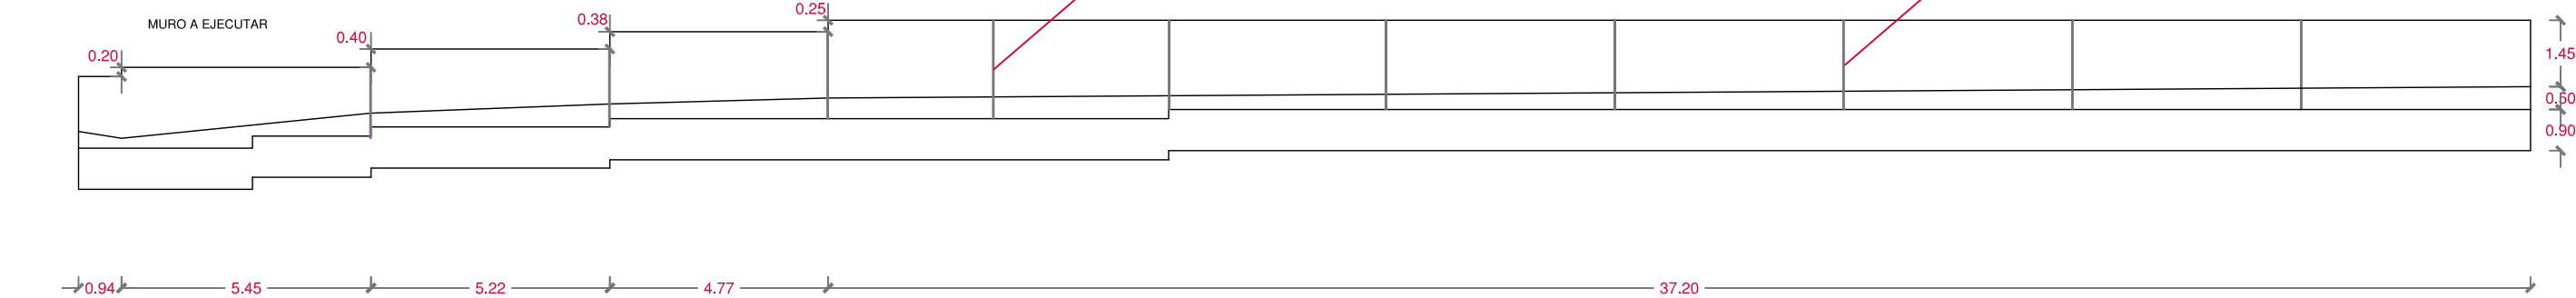
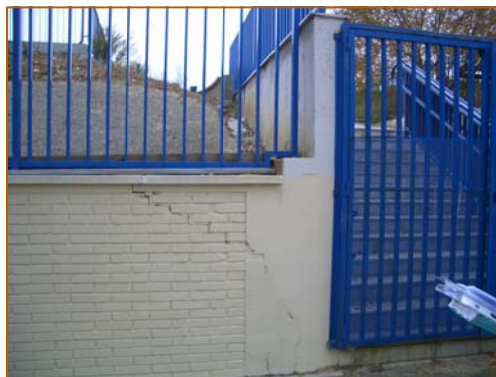
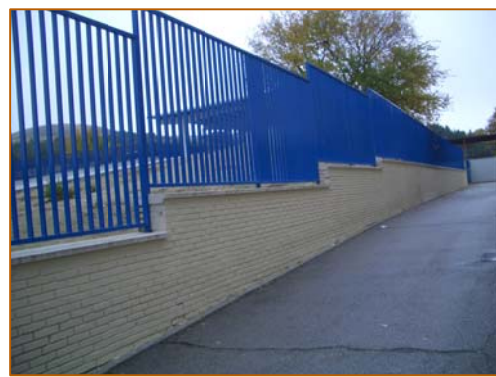
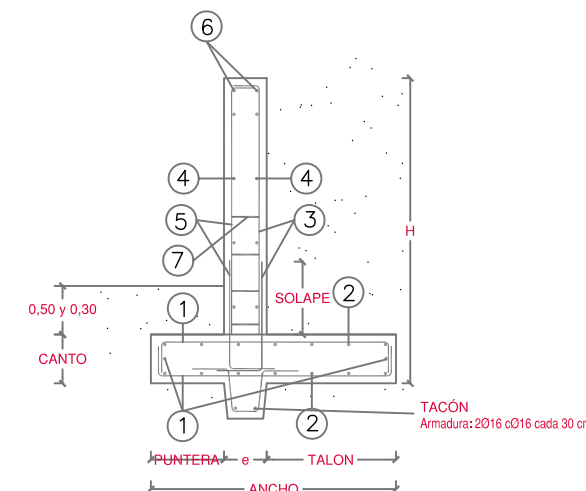
## MURO 6

Situación: Muro paralelo a Fachada este del Módulo 2.

Nota: Se realizarán juntas de hormigonado cada 5,00 m.

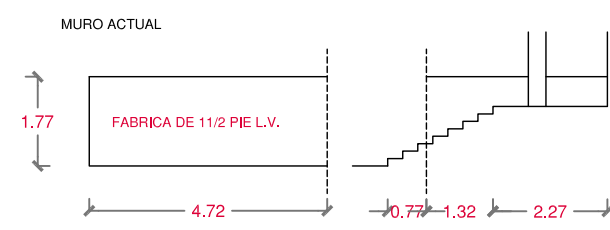
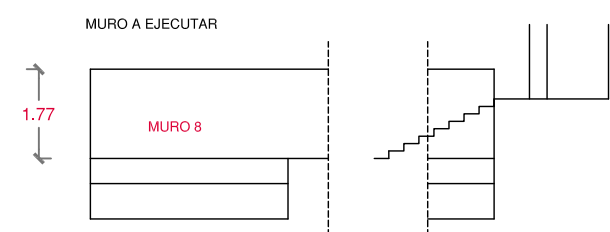
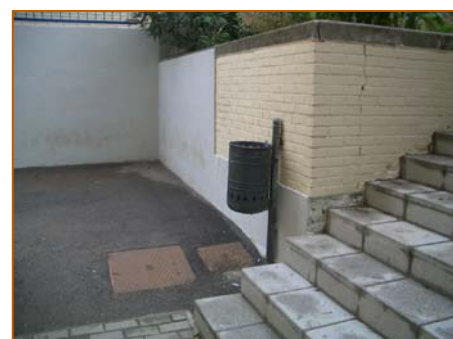
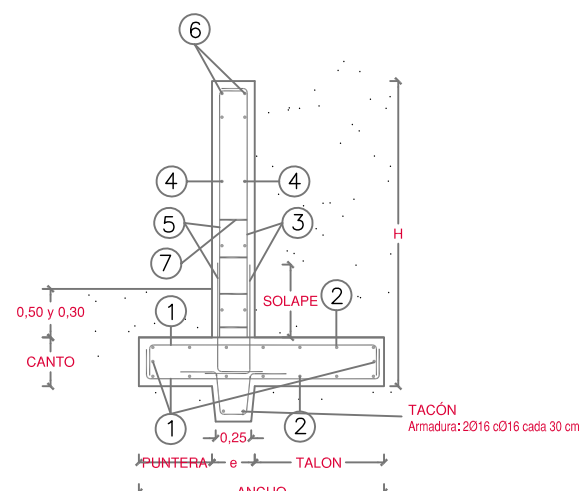
## MURO 8

Situación: Muro en esquina de acceso al Módulo de Baños exteriores

MURO 8  
Nota: Colocar tación en zapata de muro

Nota: Se realizarán juntas de hormigonado cada 5,00 m.
