ACTUACIONES EDIFICIOS A Y B	
<div></div>	Área de tejas a levantar y recolocar
Notas:	
<div></div>	Se retirarán cuidadosamente las tejas en la zona de actuación. Se seleccionarán las reutilizables y las de los restantes edificios en los bornos en el edificio A y se concentrarán las tejas de nuevo suministro en edificios completos del edificio B.
<div></div>	Nueva limahoya de plazas cerámicas
<div></div>	Colocación de canalón recuperado
<div></div>	Línea de vida

Dirección General de Infraestructuras y Servicios de Educación y Universidades	
Proyecto de ejecución de:		VICERRECTORÍA, CONSEJERÍA DE EDUCACIÓN Y UNIVERSIDADES	
SUSTITUCIÓN DE CUBIERTA Y OTRAS ACTUACIONES EN EL IES "CENTRO DE CAPACITACIÓN AGRARIA" DE VILLAVICIOSA DE ODO		Avenida de las Viveras, 1. 28070 - Villaviciosa de Odo (Madrid)	
plano	Edificios A y B	Patologías - Actuaciones	
fecha	junio 2023	escala	1:100 dm.A1
el arquitecto		01	
José María López-Caballero - Arquitecto		573 665 302	
Licencia profesional nº 13.000		Colección de planos nº 13.000

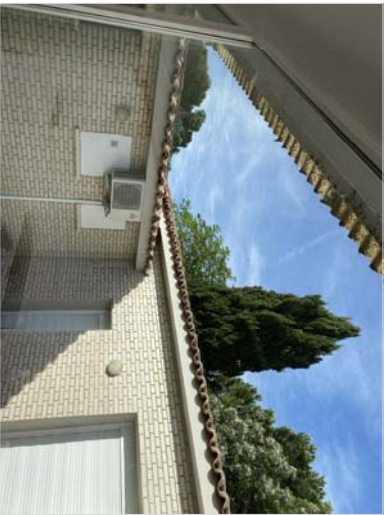
Filtraciones en el cuarto de calderas coincidiendo con el encuentro de dos cubiertas

Levanto de tejas en el faldón de la cubierta del RACK. Limpieza de la base del faldón. Impermeabilización con tela asfáltica. Recolocación de tejas.

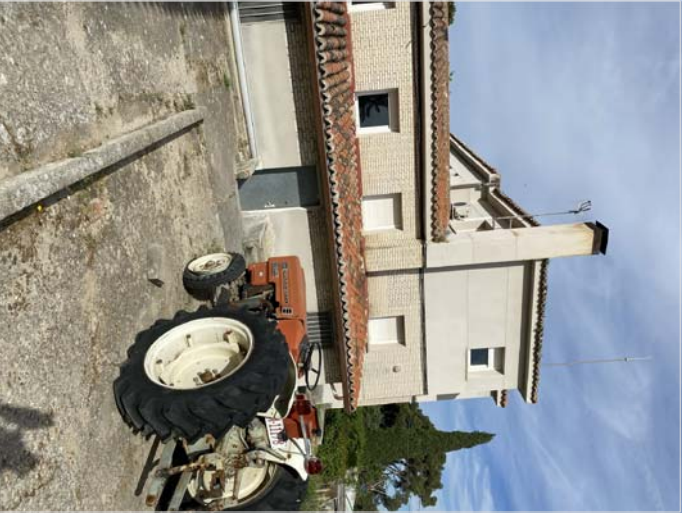
Filtraciones en el cuarto de calderas coincidiendo con una cubierta con muy poco inclinación para ser de teja)

Levanto de tejas en el faldón de la cubierta del cuarto de calderas. Levantado de canalón de la base del faldón. Impermeabilización con tela asfáltica. Recolocación de tejas. Recolocación de canalón y bajante

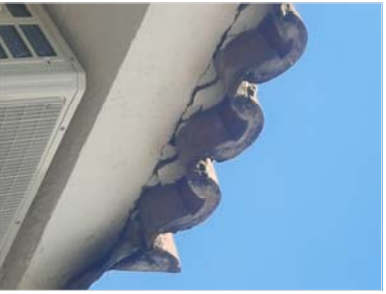
Humedad en la limahoya

Levanto de tejas en los hierles de la limahoya. Limpieza de la base del faldón. Recolocación de tejas

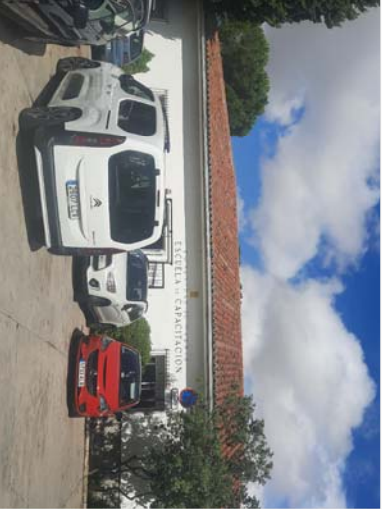
Humedad en el vestíbulo de acceso coincidiendo con tejas desplazadas próximas a la cumbrera a la base del faldón sobre el acceso

Levanto de tejas en el faldón de la cubierta del acceso. Levantado canalón de la base del faldón. Recolocación de canalón recuperado. Línea de vida en techos afectados

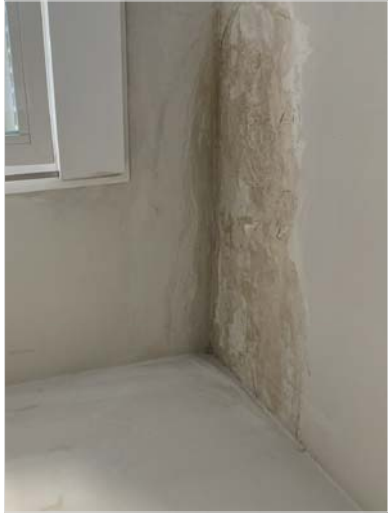
Filtraciones en el cuarto de calderas coincidiendo con una cubierta con muy poco inclinación para ser de teja)

Levanto de tejas en el faldón de la cubierta del office. Levantado de canalón de la base del faldón. Impermeabilización con tela asfáltica. Recolocación de tejas. Recolocación de canalón y bajante

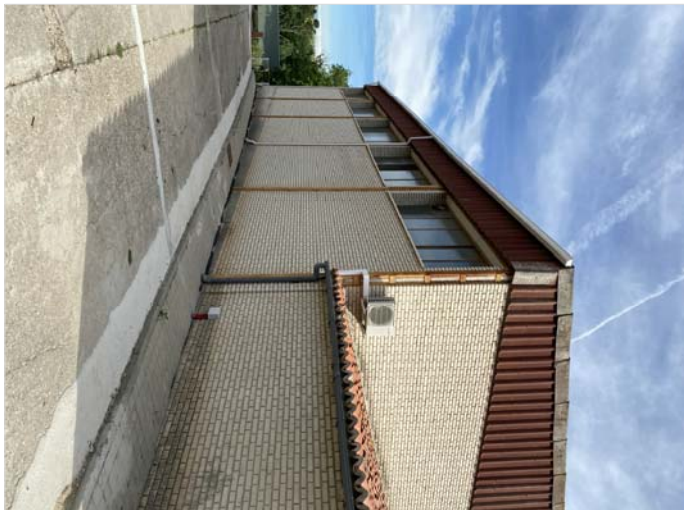
Cubierta y revestimiento lateral de coronación de fachada de fibrocemento

Levanado de la cubierta y placas laterales de fibrocemento. Levantado de remates de cubierta y canalones. Nueva cubierta y revestimiento lateral mediante panel sandwich. Nuevos canalones

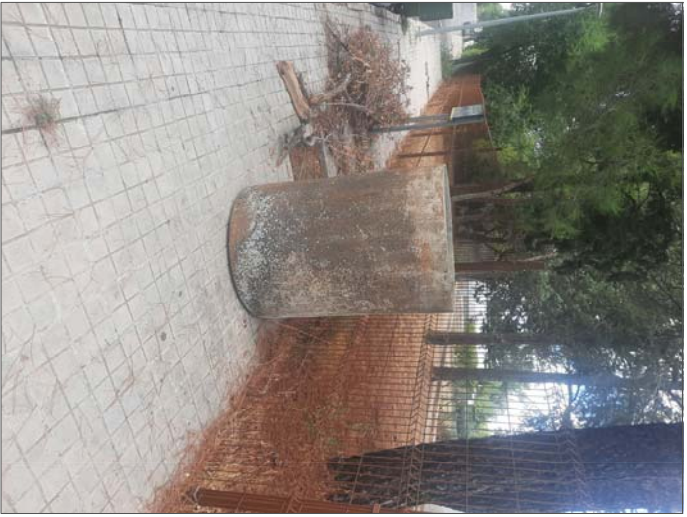
Depósito de
depósitos en
fachada del edificio
Depósito de
fibrocemento en
parceta

Refinada de los
depósitos de
fibrocemento
Taponado de las
instalaciones de
fontanería

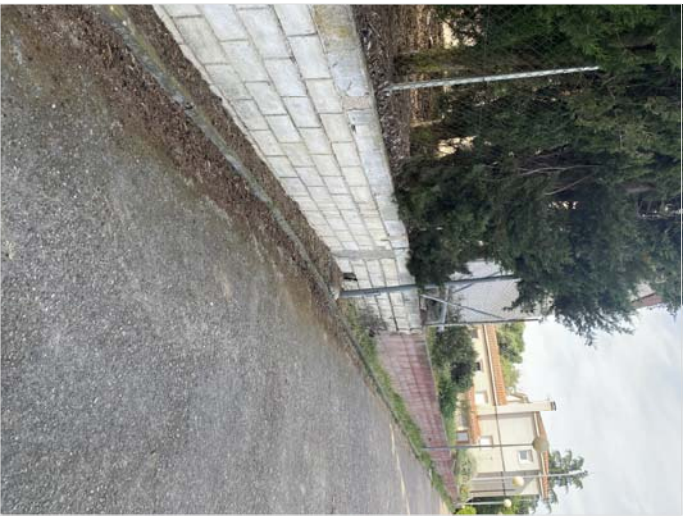
Muro de contención
de tierras en
cubierta por el
empleo de las
laderas
Plantación de
árboles en la parte
superior

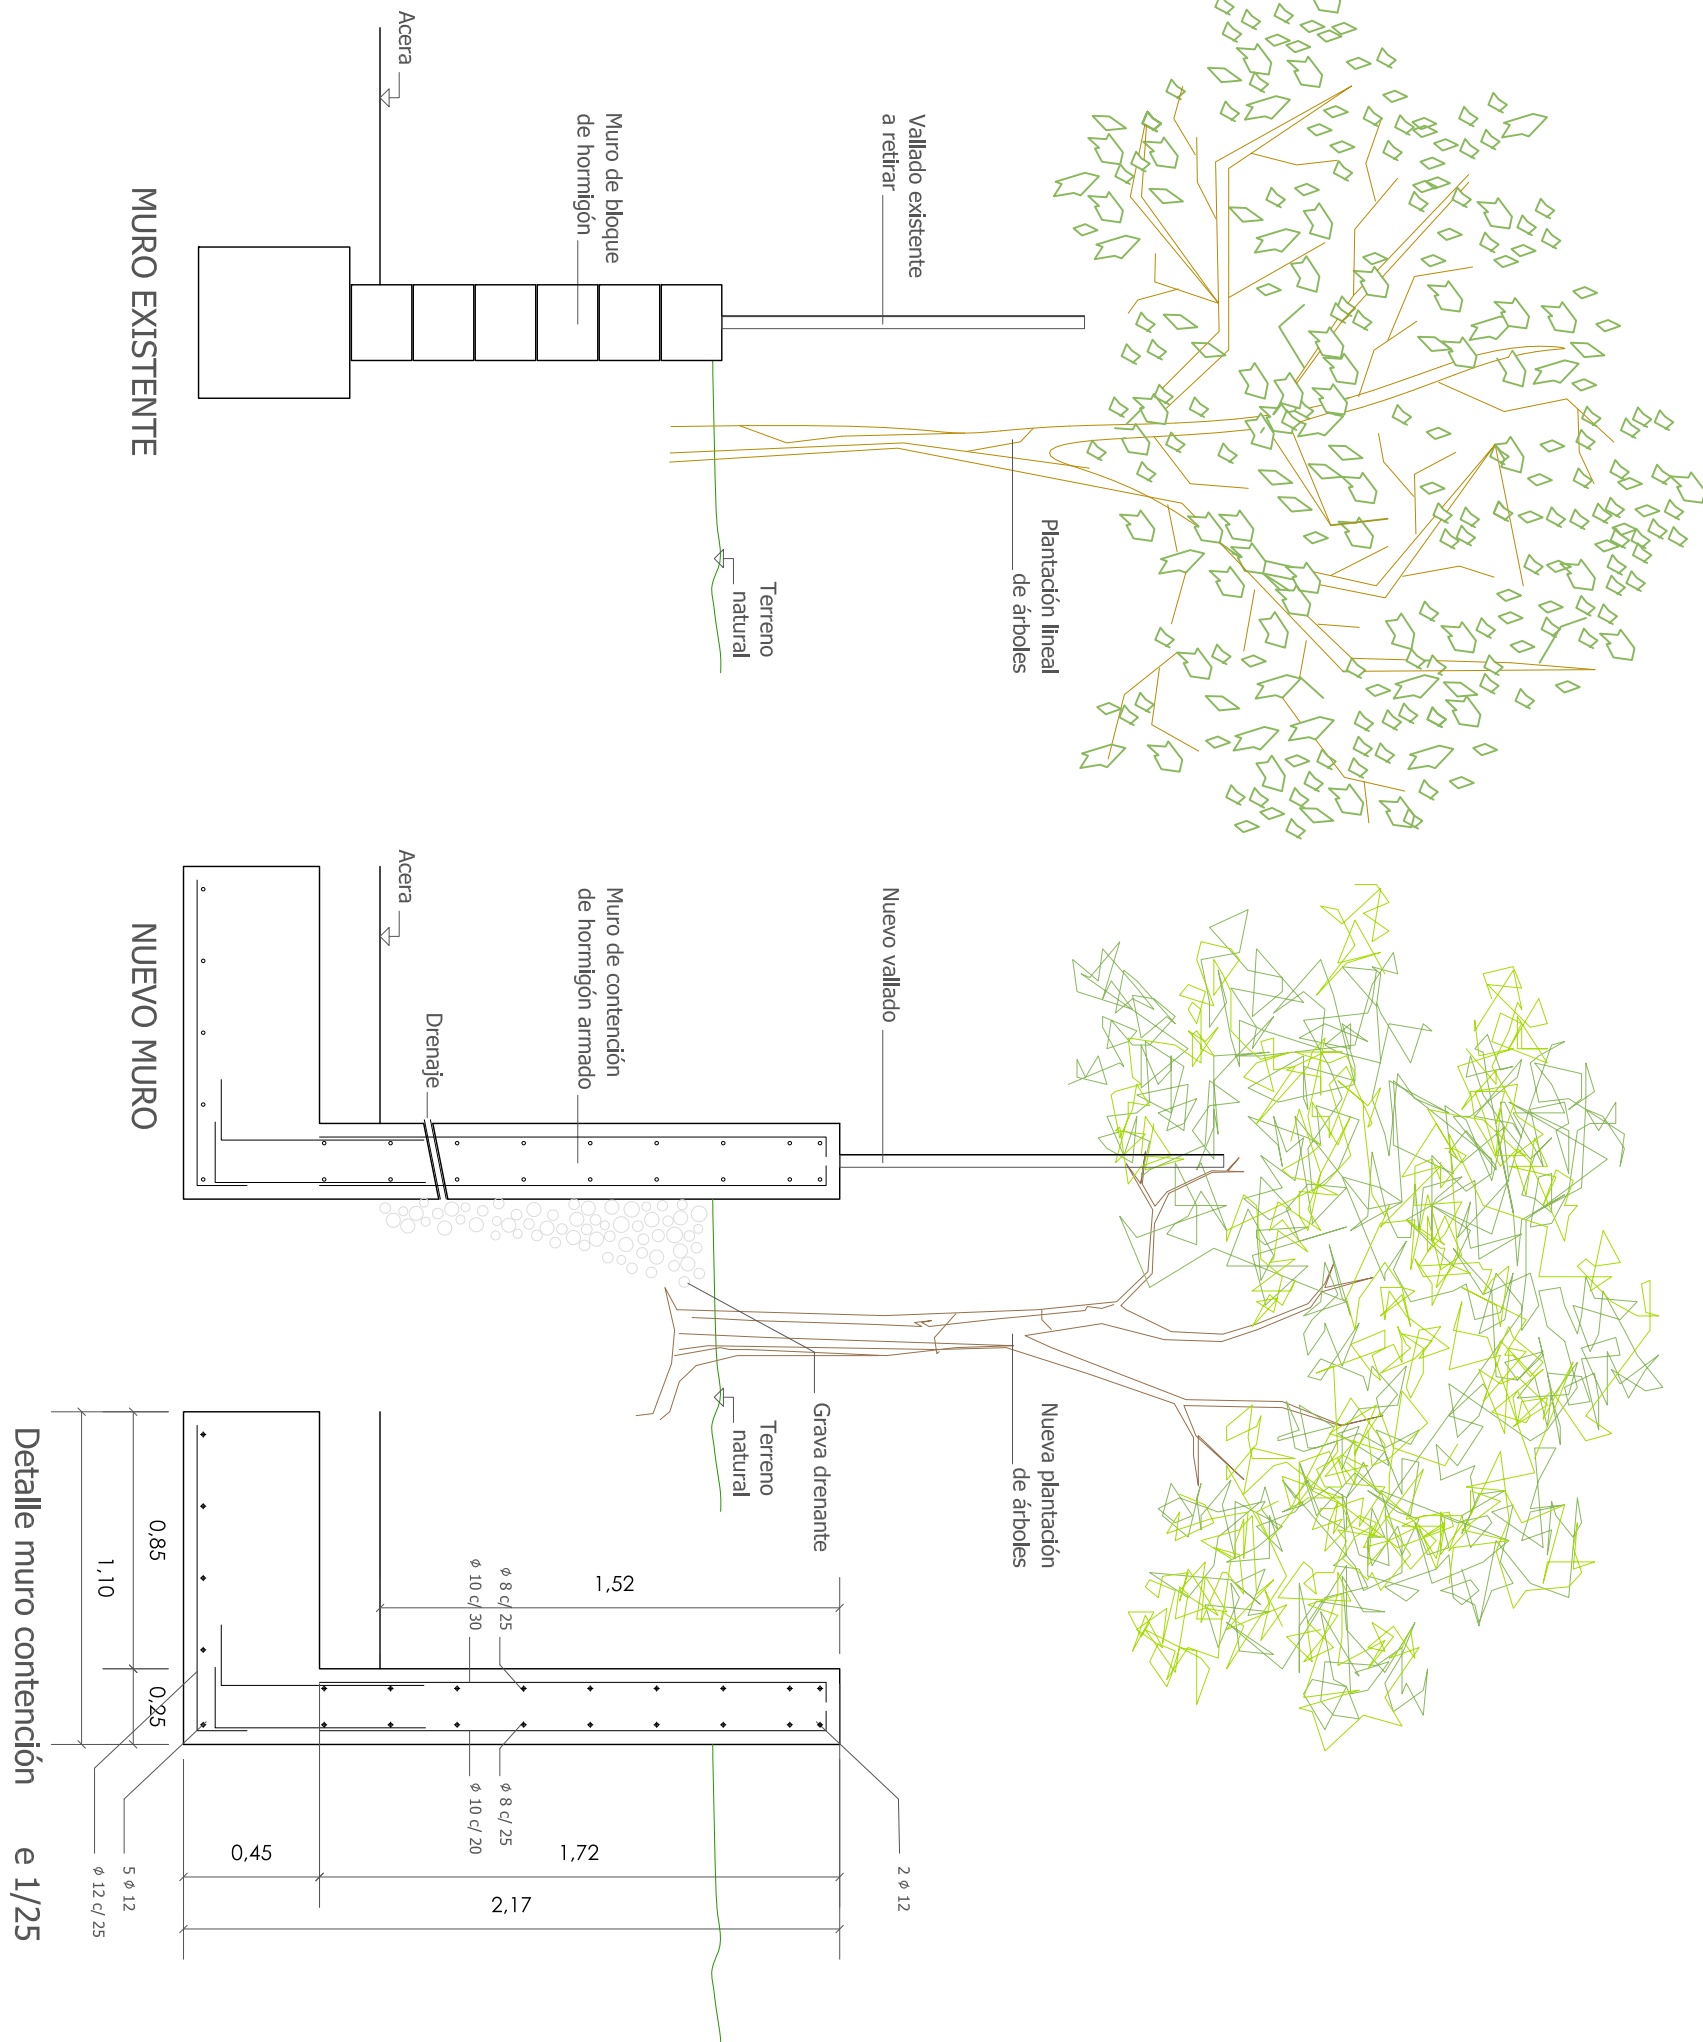
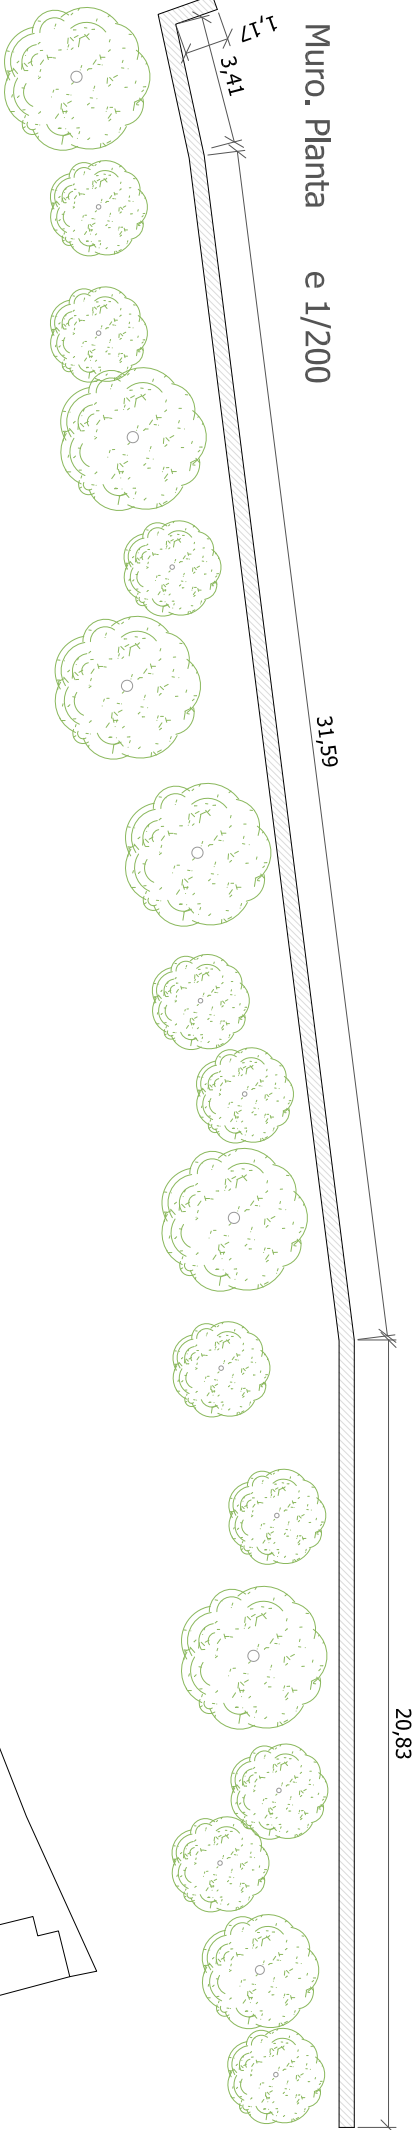
Extensión de
terreno eléctrico
aéreo próximo
(importante a la
hora de tomar
medidas en la sala
de árboles)

DESMONTADOS Y DEMOLICIONES
Refinada de vallado metálico y sus apoyos
Tala de todos los árboles, tomando las medidas de seguridad necesarias por la proximidad del tendido eléctrico aéreo
Refinada y acopio para su reutilización de las farolas que se van
Reiniciada la obra del borde de la calzada
Excavación de tierras en el trasdado del muro, formando talud
Demolición del muro de contención de bloques y de su cimentación
ACTUACIONES
Nuevo muro de contención de hormigón armado
Drenaje del trasdado del muro y relleno de tierras
Colocación de las farolas en la misma posición anterior con su nueva acometida
Nuevo vallado metálico
Plantación de árboles en la parte superior del muro

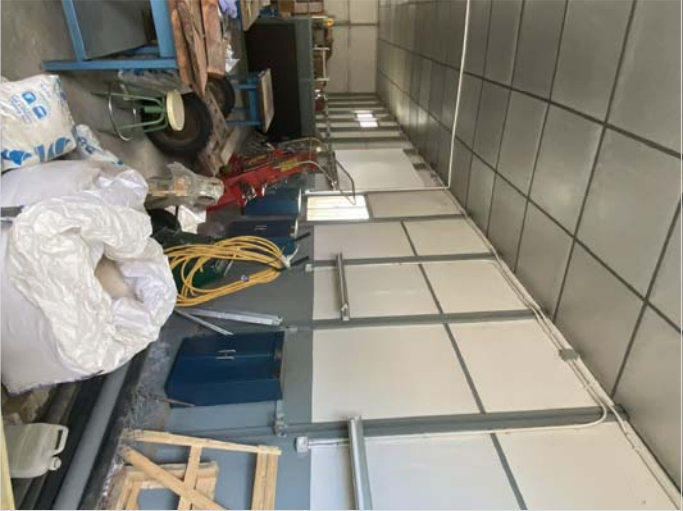
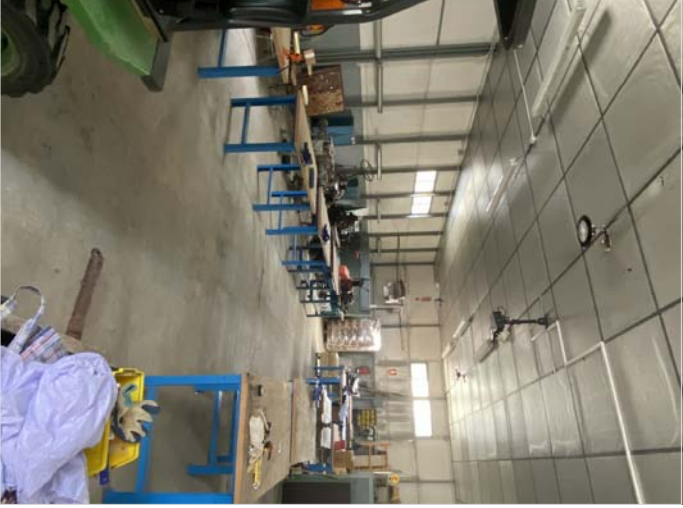
Cubierta de
fibrocemento
apoyada sobre
estructura metálica
(oculta por falso
techo)
Falso techo de
paneles de
fibrocemento
colocados entre los
pilares metálicos

DESMONTADOS Y DEMOLICIONES
Levantado completo de cubierta de fibrocemento
Levantado de paneles ventilados de fibrocemento de fachada
Levantado de remates de fibrocemento de cubierta y fachada
Levantado de instalaciones interiores afectadas en paredes
ACTUACIONES
Refuerzo perimetral con correa entre pilares
Nueva cubierta mediante panel sandwich
Nueva fachada de panel sandwich sobre estructura auxiliar
Trasdosado interior + aislamiento térmico
Reubicación de instalaciones afectadas
Pintura
