EDIFICIO EN CALLE ADUANA, 29, MADRID

ADENDA II AL INFORME PERICIAL Y SOLUCIÓN TÉCNICA

La presente Adenda II complementa el contenido el Informe emitido, y de la primera Adenda entregada, reportando la campaña de termografías realizadas en el edificio el pasado día 13 de junio.

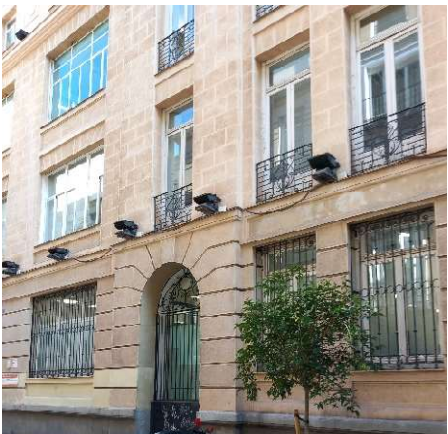
LECTURAS EN FACHADAS EXTERIORES	
Lectura 1: Fachada C/Aduana, zona B	Hora: 8:47

Observaciones: Las fachadas exteriores no presentan puentes térmicos relevantes. Los cambios de tono en las carpinterías responden a reflejos de luz

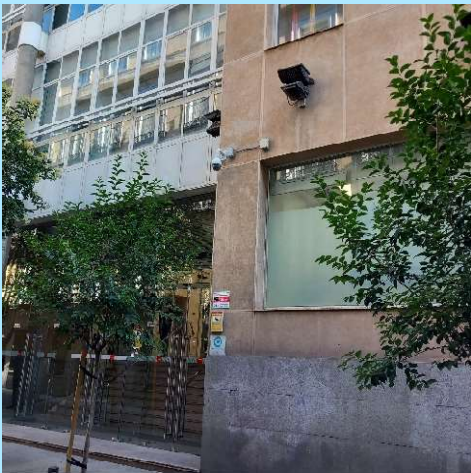
Lectura 2: Fachada C/Aduana, zona A	Hora: 8:49

Observaciones: Las fachadas exteriores no presentan puentes térmicos relevantes. Los cambios de tono en las carpinterías responden a reflejos de luz

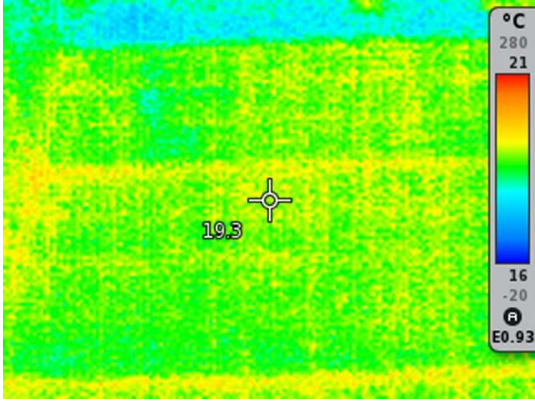
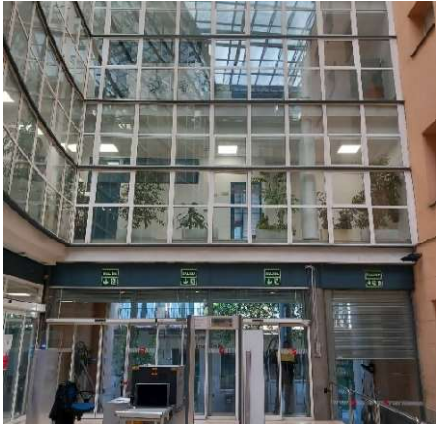
LECTURAS EN FACHADAS DE PATIOS INTERIORES	
Lectura 3: Patio 1. Fachada Sur	Hora: 8:55

En estas primeras lecturas del patio se recogen imágenes generales, adecuándose la temperatura de los paramentos a la interior.

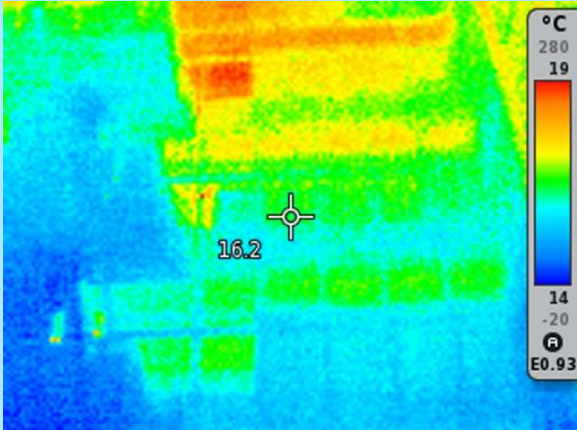
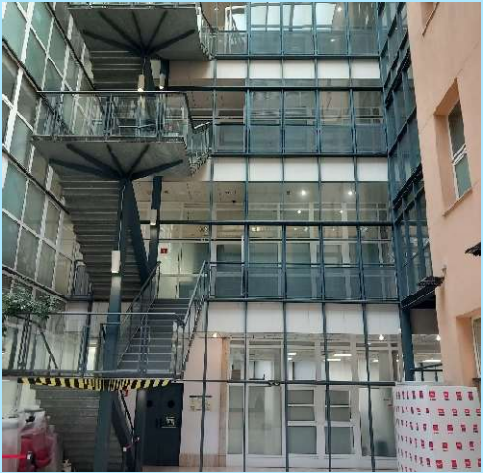
Lectura 11: Patio 6. Fachada Norte	Hora: 9:10

En el patio 6, ya a primera hora de la mañana se observan diferencias en las temperaturas de los paramentos según se asciende.

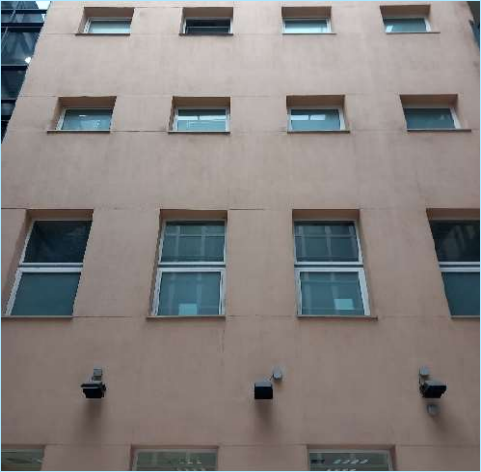
Lectura 15: Patio 6. Fachada Este	Hora: 9:14

Observaciones: Imagen complementaria a la 15, reforzando la impresión de aumento de temperatura en plantas superiores

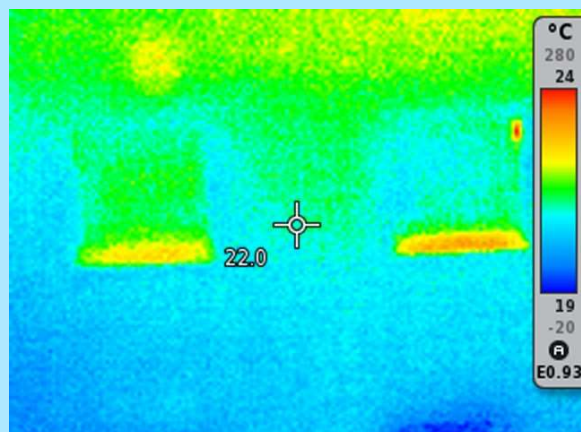
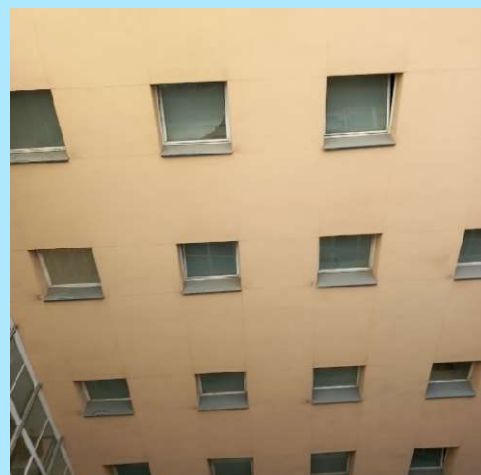
Lectura 19: Patio 1. Fachada Este**Hora: 10:05**

En apenas una hora, se observan incrementos claros de temperatura de paramentos.

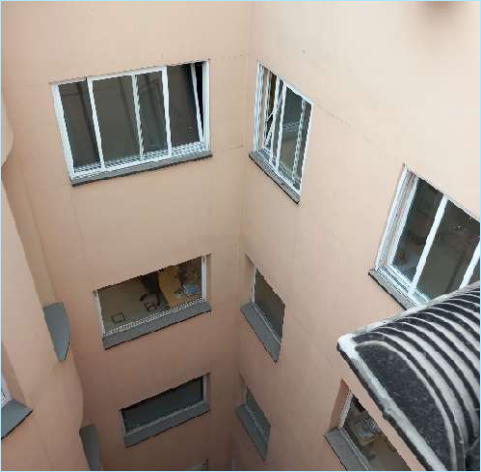
Lectura 21: Patio 5. Fachada Sureste desde planta	Hora: 10:15

Observaciones: Mismo efecto que en patio 6
